## **PUENTE CARRETERO SANTA FE-SANTO TOME: ANÁLISIS DEL ESTADO LUEGO DE 71 AÑOS DE SERVICIO**

**Yoris A. I.; Segovia M. D.; Belbey F. O.; Carrasco M. F.;  
Ulibarrie N. O.; Defagot C. A.**

Centro de Investigación y Desarrollo para la Construcción y la Vivienda (CECOVI)  
Facultad Regional Santa Fe – Universidad Tecnológica Nacional  
Lavaysse 610 - (3000) Santa Fe - ARGENTINA  
cecovi@frsf.utn.edu.ar

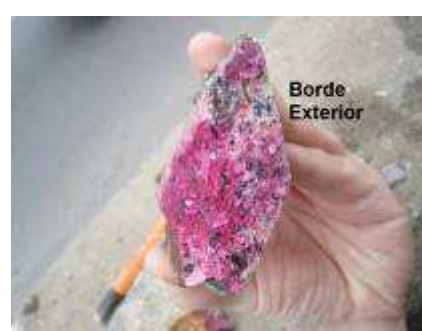
Esta determinación se realizó en los arranques de los arcos, las péndolas y en algunos sectores de las cadenas. Para lo cual se procedió a retirar un trozo de hormigón de recubrimiento, rociándose la perforación con una solución alcohólica de fenolftaleína, luego de haberse limpiado la superficie mediante pincel. Debido a los resultados que se obtuvieron, las determinaciones siguientes se realizaron gastando la superficie del hormigón a evaluar con una piedra (Imagen 13). En ninguno de los casos se obtuvo carbonatación, lo cual provocó una gran incertidumbre, debido a que no se esperaban estos resultados.

Los resultados obtenidos en esta determinación son motivos de futuras evaluaciones e investigaciones más profundas para poder comprender este fenómeno. Se estima, que debido a la antigüedad de la estructura, características del cemento utilizado en esa época y de la compacidad del hormigón, este podría presentar una mayor resistencia al avance del frente de carbonatación, a pesar de encontrarse en un ambiente donde las condiciones de humedad, temperatura (Figuras 7) y contenido de CO<sub>2</sub> son propicias para el desarrollo de este fenómeno.

**Imagen 14.** Determinación de carbonatación en hormigón de recubrimiento retirado.

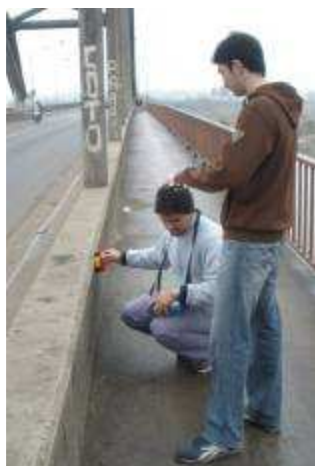
Imagen 15. Determinación de espesores de recubrimiento.

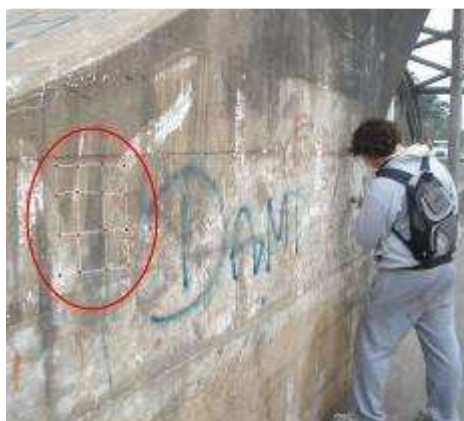
Se realizaron 16 determinaciones, según esquema en imagen 16, obteniéndose luego el promedio correspondiente a cada elemento. Se realiza una estimación de la resistencia a compresión, para hormigones de piedra partida, utilizando la ecuación 1 y contemplando que la semiamplitud del intervalo de confianza, para resistencias a compresión del orden de 35 MPa, es de aproximadamente el 20 % (Tabla 1) [11].

En la figura 9 se puede ver que el hormigón de recubrimiento del lado norte es de mejor calidad que el del lado sur. Esto es coincidente con las observaciones visuales que se realizaron, en las cuales se detecta un lavado del hormigón de recubrimiento en las caras con orientación al sur de todos los elementos de la estructura. Esto se atribuye a que los vientos y las lluvias predominantes son del sur (Imagen 17).

Imagen 16. Esclerometría, esquema de determinaciones.

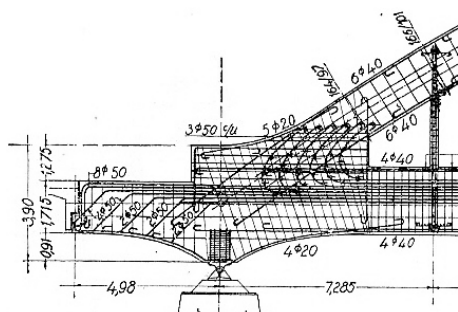
Se puede atribuir esta patología a un posible descenso o movimiento de la cadena, provocando tensiones entre esta última y el arco; ya que este sector donde se dan las fisuras es el vértice de encuentro entre el arco y la cadena (Figura 10).

**Figura 10.** Disposición de las armaduras en el arranque de los arcos, según planos de obra.

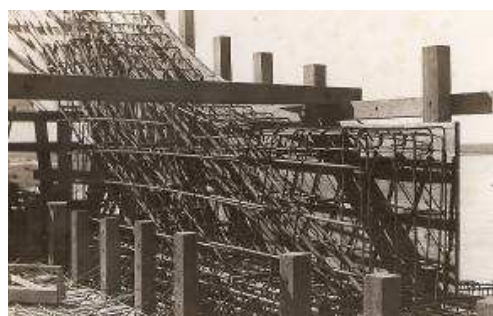
Se descarta la posibilidad de que las fisuras se deban a la corrosión de las barras porque de ser así, ésta se debería a un avance del frente de carbonatación que despasaría la armadura dejándola propensa a la corrosión, y las barras que primero se corroerían serían los estribos de las armaduras, siendo la dirección de éstas, horizontal (Imagen 19).

**Imagen 19.** Armadura en el arranque, en el momento de la construcción.

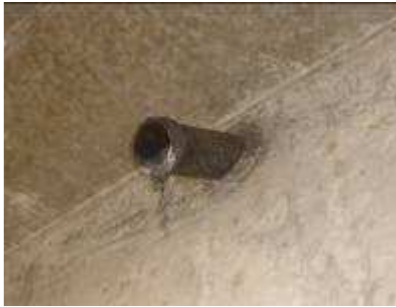
Un gran número de las bocas de desagüe se encuentran tapadas sin poder cumplir su función (Imagen 28). Sin embargo, un punto a destacar aquí, es que aquellos desagües pluviales que se encuentran en funcionamiento tienen una prolongación de su caño de descarga, alejándose de esta forma de la estructura del puente; de esta manera, estos puntos que son críticos, por lo general, en las estructuras de puentes, por una mala ejecución, se encuentran en muy buen estado de conservación (Imagen 29).

**Imagen 29.** Prolongación del caño de desagüe pluvial.

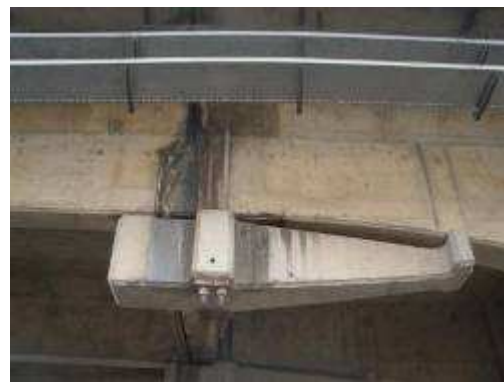
En coincidencia con las vigas principales de los tramos Gerber, que apoyan sobre los pilares, existen juntas en las veredas en voladizo que debido a su mal sellado permiten el escurrimiento de aguas de lluvia provocando deterioros sobre éstas y los pilares, como son la corrosión de las barras de las armaduras por falta de recubrimiento (Imagen 33).

Los pilares se encuentran en buen estado, detectándose algunas barras corroídas en su zona inferior. Se observa además en estas zonas, erosión de la pasta de cemento debido a las continuas crecidas del río (Imagen 33). No se observan deterioros particulares en aquellos pilares que se encuentran articulados.

**Imagen 33.** Filtración de agua por juntas en vereda en voladizo. Deterioro de la viga principal.
