INTERVENCIONES EN EDIFICIOS ESCOLARES DE VALOR HISTORICO: ESCUELA N° 7 "JUAN MARTIN DE PUEYRREDON" Y ESCUELA TECNICA N° 1 "ING. OTTO KRAUSE"

ARQ. RINALDI, F., ING. SEPLIARSKY, H.G., ARQ. BIRGIN, A.
DIRECCION GENERAL DE INFRAESTRUCTURA, MANTENIMIENTO Y EQUIPAMIENTO –
MINISTERIO DE EDUCACIÓN - GCABA

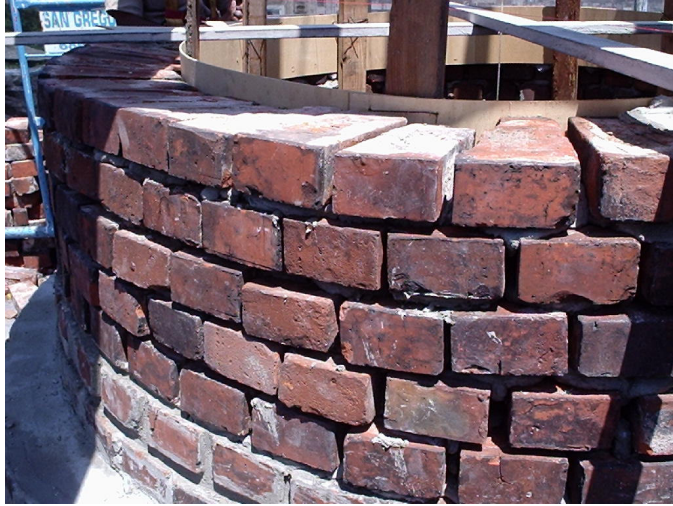
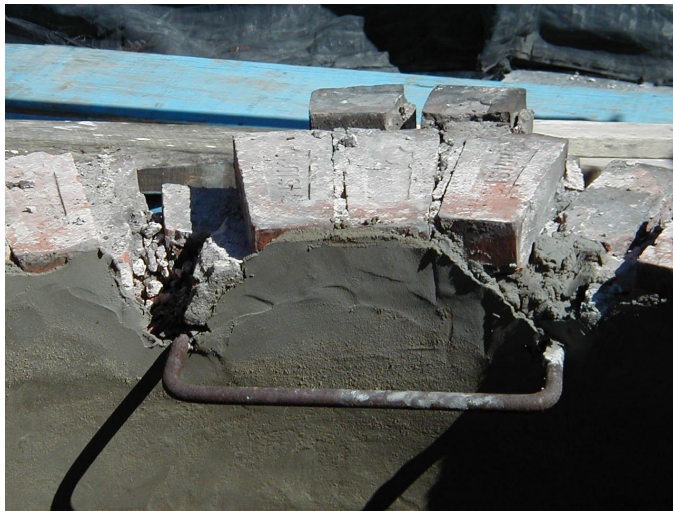
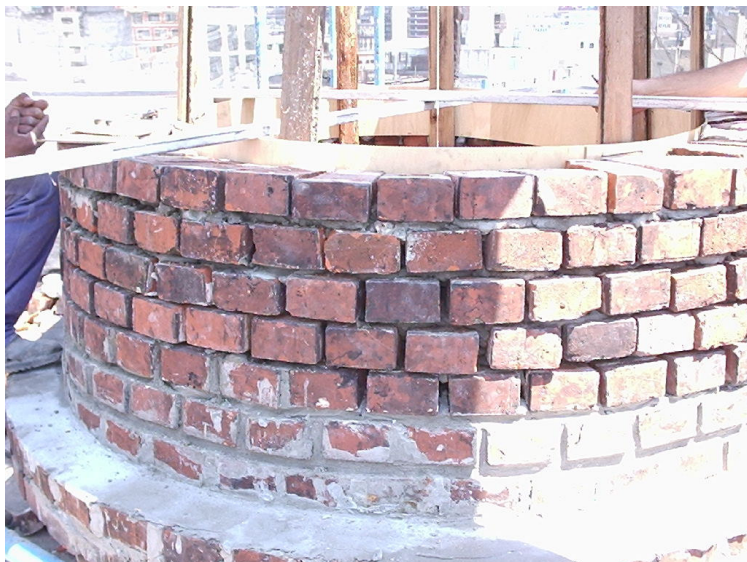
Es de destacar que se pudo recuperar una gran cantidad de ladrillos, ya que estos se encontraban asentados sobre mezcla refractaria, lo que facilitaba su extracción.

Los ladrillos originales, son del tipo de máquina de forma trapezoidal, para poder materializar la circunferencia exterior.

Dado que resultaba imposible conseguir ladrillos similares a los originales, se utilizaron ladrillos de máquina de medidas y coloración parecidas, a los que manualmente se les fue dando la forma trapezoidal.

La colocación de los ladrillos se ha realizado con mezcla de cal reforzada con cemento, colocándose cada cinco hiladas dos hierros redondos de 8 mm de diámetro, utilizándose en este caso mezcla de asiento sin cal.

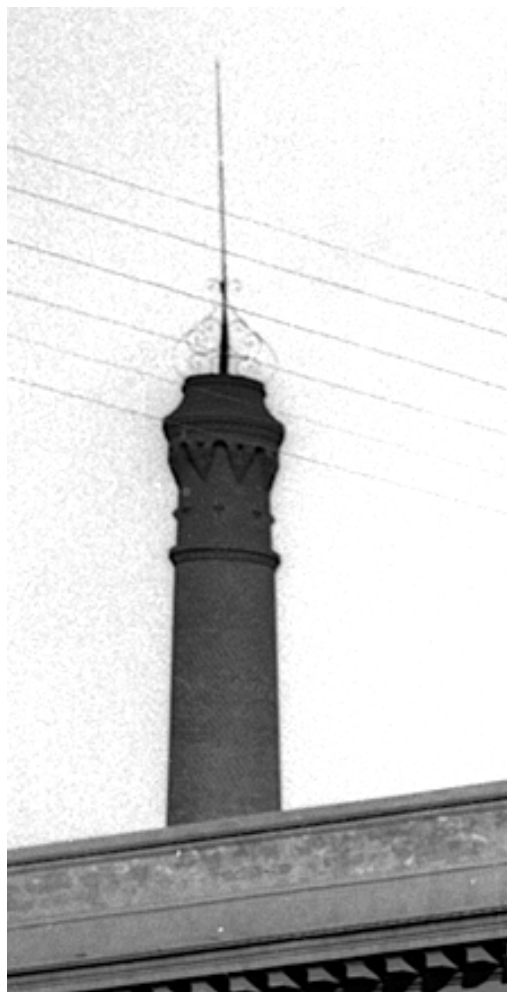
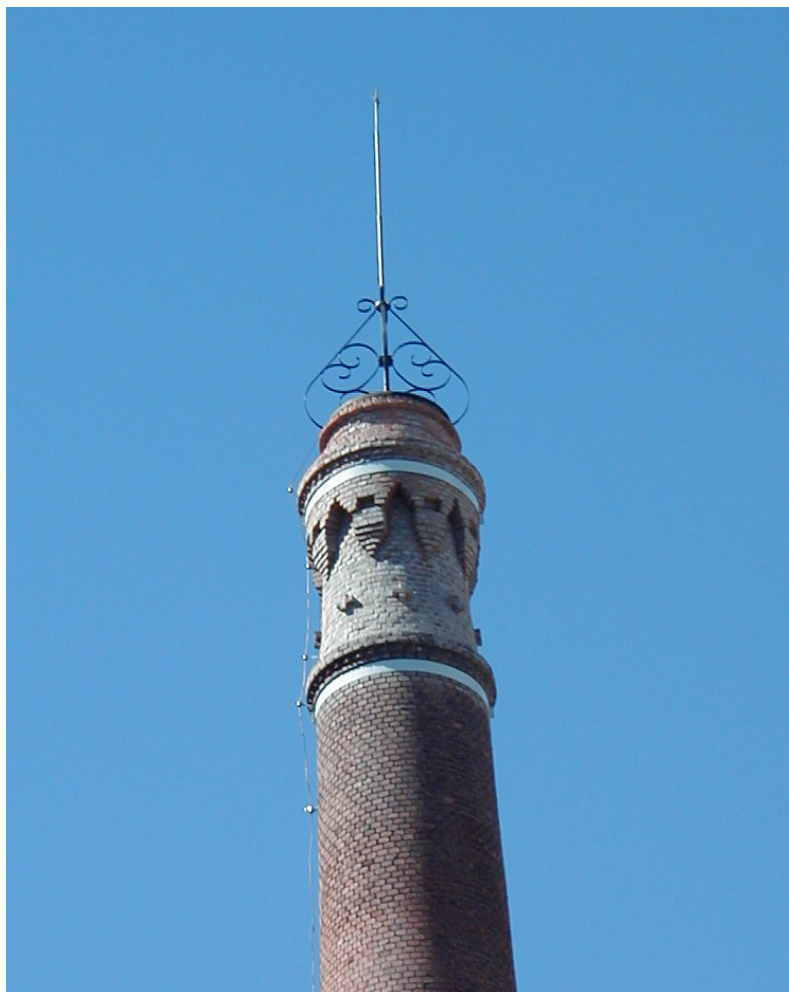
El trabajo realizado ha permitido la recuperación de un símbolo representativo del proyecto industrial vigente en la época de su construcción, el que nunca debió ser abandonado, cuya recreación y ejemplo para los actuales estudiantes es necesario revitalizar.

Las juntas entre los ladrillos fueron tomadas con concreto, efectuándose la toma de juntas en toda la altura de la chimenea.

Como medida de seguridad, se colocaron dos zunchos metálicos, uno al comienzo del copete y el otro a la altura del remate de la chimenea

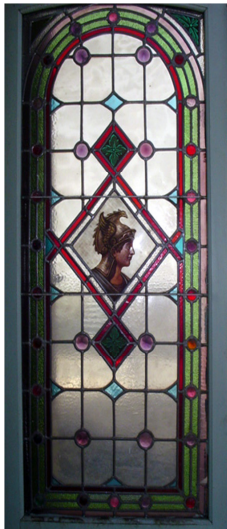
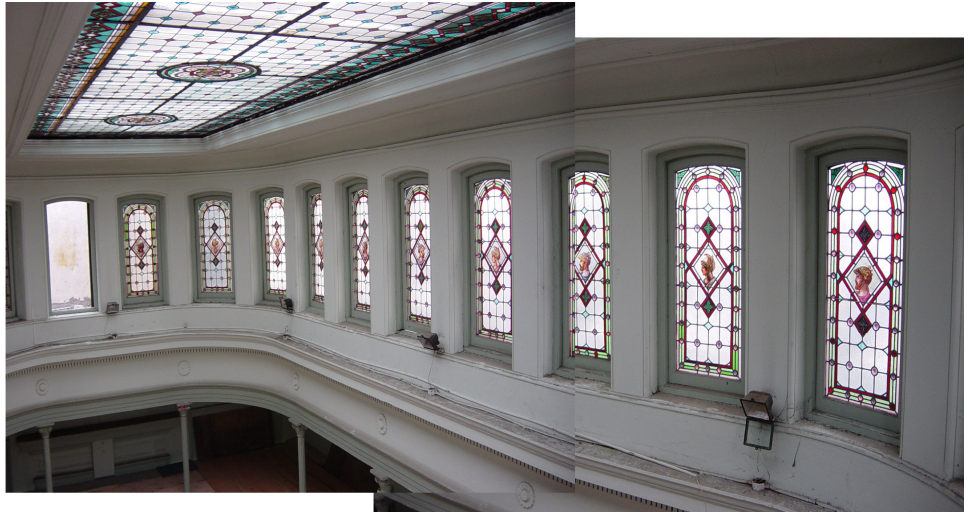
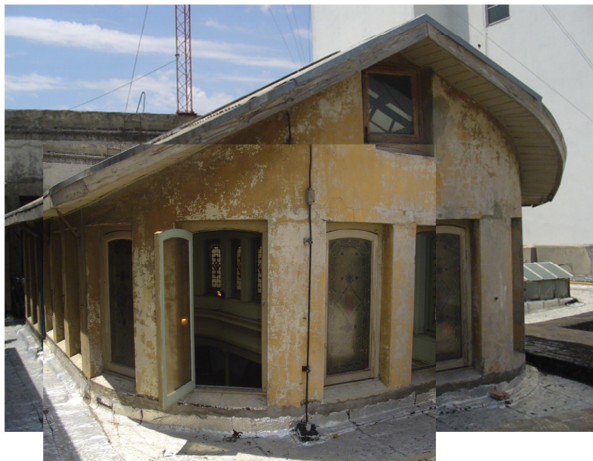
Sobre el hall de acceso al edificio se encontraba instalado un importante *vitraux* de 11m. x 4,50m con un cierre de 24 ventanas, también con *vitraux*, apoyados sobre una serie de columnas de planta elíptica fundadas sobre bases de mampostería asentadas en barro.

Una vez adoptadas las medidas de seguridad adecuadas, se procedió a desarmar la totalidad de la cubierta y a retirar el *vitraux* y las ventanas, para proceder a su limpieza y restauración en talleres especializados.

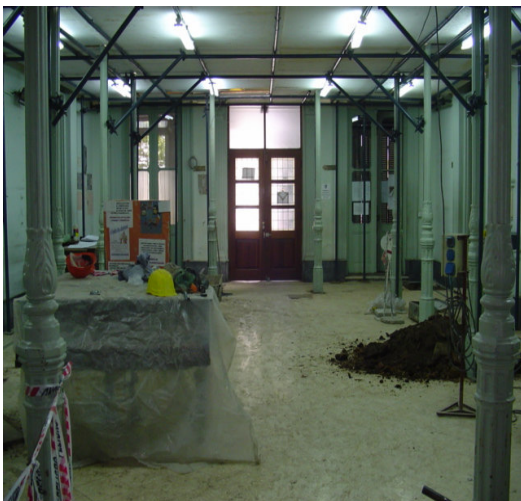
El hall de acceso contaba, también, con una importante decoración de molduras y ornatos, frisos que aún no han sido reestudios pero que ya se encuentran registrados, inventariados y documentados para poder reposicionarlos.

Ante el requerimiento de renovar la estructura, surge como restricción la necesidad de continuar con las actividades en la escuela, lo que condicionaba la forma de ejecutar los trabajos ya que debía preverse el cumplimiento irrestricto de las normas de seguridad y a su vez garantizar que, al retirarse el techo existente no se vea afectado el edificio por los factores climáticos

A tal efecto se construyó una protección de aglomerado fenólico sostenida por estructura metálica protegida con membrana asfáltica. Esto permitió aislar la escuela de la obra de renovación de estructura.
