EVALUACIÓN DE ESTRUCTURAS PATRIMONIALES DE HORMIGÓN ARMADO AFECTADAS POR CORROSIÓN POR CLORURO EN LA PROVINCIA DE BUENOS AIRES

Villagrán Zaccardi*, Y.A., Traversa, L.P., Di Maio, A.A., Zicarelli, S.S.

LEMIT, 52 entre 121 y 122 - 1900 La Plata, Argentina
direccion@lemit.gov.ar, yuryvillagran@yahoo.com.ar

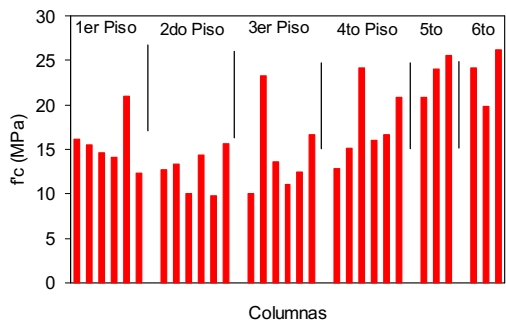
La resistencia media efectiva obtenida fue de 16,6 MPa, con una dispersión de 5 MPa. Esta dispersión debe ser considerada como muy elevada y los valores se ven en cierta forma diferenciados de acuerdo al nivel al que corresponden (Figura 16).

Figura 16. Resistencias a compresión individuales.

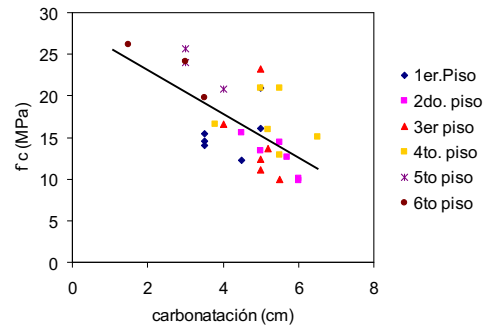
Los valores obtenidos en la mayoría de los testigos extraídos resultaron muy elevados (mayores a 3 cm) y superiores al espesor de recubrimiento, por lo cual las armaduras se encontraban activas. Pudo establecerse una relación bastante consistente entre la resistencia a compresión y los espesores de carbonatación (Figura 17).

Figura 17. Relación entre resistencia a compresión y carbonatación.

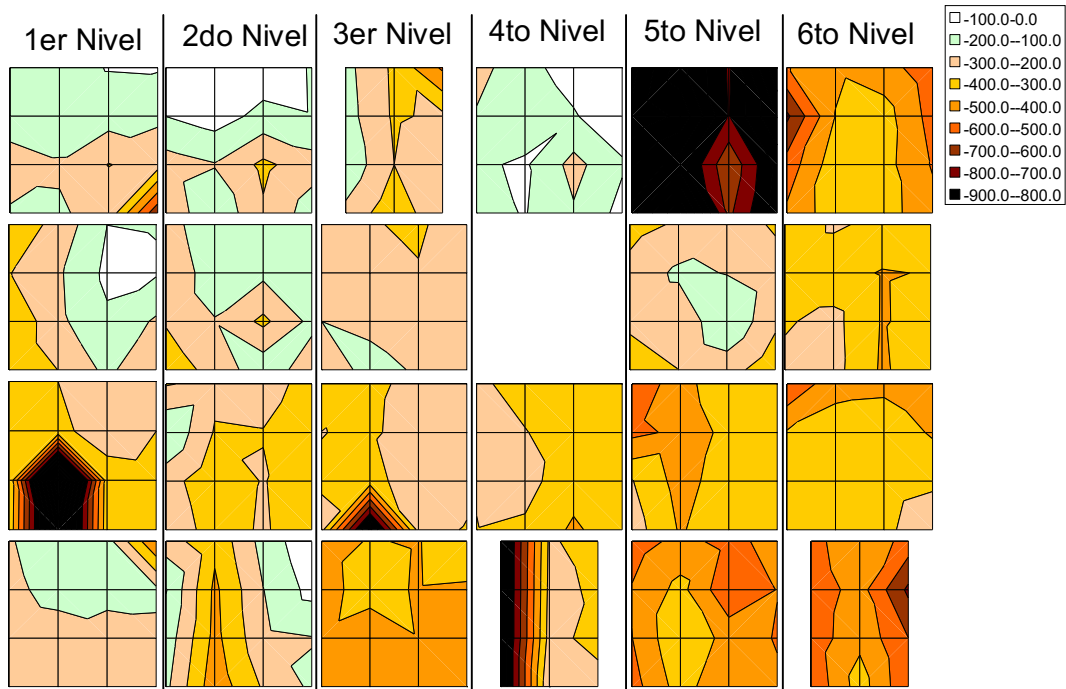
La evaluación del nivel de corrosión de las armaduras se realizó mediante determinaciones "in situ" de potenciales y corrientes de corrosión. Las mediciones se realizaron en cuatro columnas de cada uno de los niveles primero al sexto, relevándose las cuatro barras angulares de cada columna en alturas +0,5, +1,0, +1,5, y +2,0 metros desde el solado. Los mapeos de potenciales pueden verse en la Figura 18. En la Tabla 4 se presenta, de acuerdo a los potenciales medidos y cotejados con las corrientes correspondientes, el grado de avance de la corrosión al momento de la evaluación.

Figura 18. Isopotenciales de corrosión (mV).
Tabla 4. Niveles de corrosión determinados "in situ"

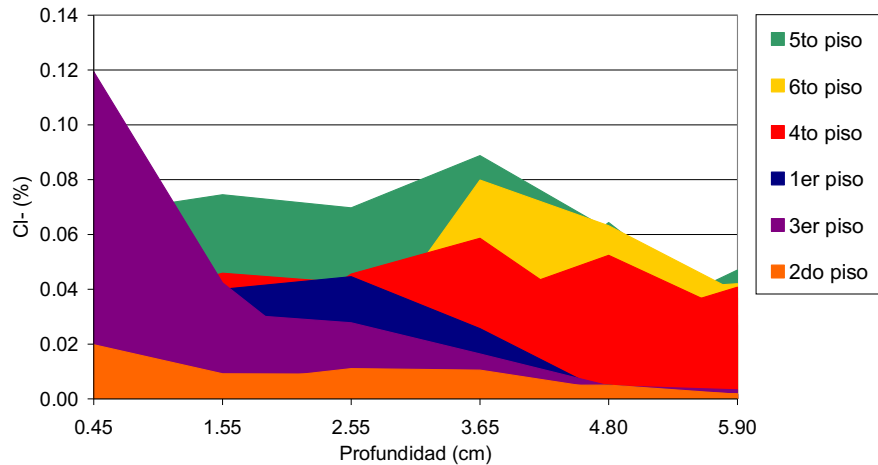
Los contenidos de cloruro soluble en agua se determinaron en cuatro elementos estructurales por nivel. En los pisos 1, 2, 3 y 4 el porcentaje de cloruro a nivel de las armaduras fue inferior a 0.05 % en peso del hormigón (equivalente a 0,4% en peso del

cemento). Este valor es menor al límite umbral de cloruro, pero en el futuro el contenido podría incrementarse por aporte del medio externo. En los niveles 5 y 6 se determinaron porcentajes superiores, hecho que indica que la armadura se encuentra con riesgos de corrosión localizada. Las envolventes de contenidos máximos determinados en cada nivel se muestran en la Figura 19. Surge de las determinaciones que se han empleado materiales contaminados con cloruro debido a la tendencia uniforme de los perfiles, situación corroborada por el análisis visual que indica la presencia de una arena de playa.

Figura 19. Envolturas de contenidos de cloruro soluble en agua en cada nivel.

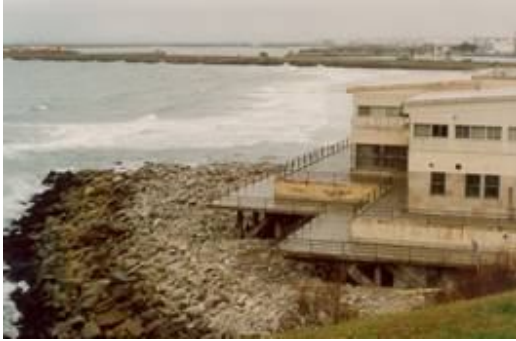
En 1960 el edificio cambió de destino y la nueva función requirió adaptaciones tales como la construcción de un tercer piso, otras sobrecargas no previstas y la subdivisión de diversos locales. En el año 1986 se realizaron intervenciones en la infraestructura, reforzando algunas columnas y vigas (Figura 20).

Sólo algunas de las columnas y vigas de arriostramiento reforzadas no presentaban signos de alteración mientras. La mayoría presentaba el revestimiento descascarado y con evidentes disminuciones de sección de las armaduras.

Figura 20. Vista general. Año 1991.

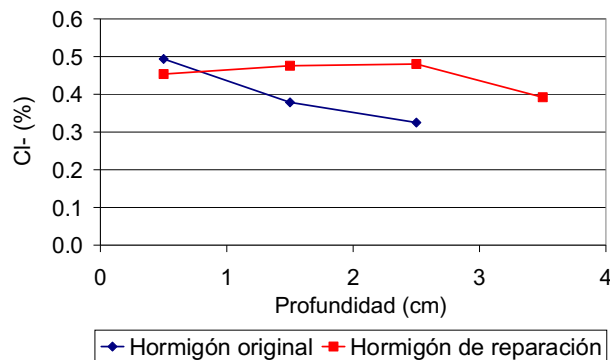
Sobre muestras de hormigón extraídas de la estructura, en especial de las columnas de sostén, se realizaron distintos ensayos. En el hormigón de refuerzo ejecutado en 1986 se detecta que los cloruros han penetrado por procesos de difusión hasta las barras de refuerzo en porcentajes elevados que originaron la iniciación y desarrollo de los procesos de corrosión.

En la Figura 22 se informa el perfil de ingreso de cloruros en el hormigón viejo (ejecutado en 1939) y en el correspondiente a las reparaciones. En la Tabla 5, se califican los materiales utilizados en ambas oportunidades mediante la determinación de la densidad saturada y superficie seca (D_{ss}), la porosidad interconectada con el medio exterior (P) y la resistencia de rotura a compresión ($f'c$). Complementariamente se indica el pH del hormigón como índice de su alcalinidad.

Figura 22. Perfil de cloruro en columnas de hormigón
