El Sismo del 07/09/200404, en la provincia de Catamarca: Evaluación de Daños en Edificios Históricos.

RESUMEN

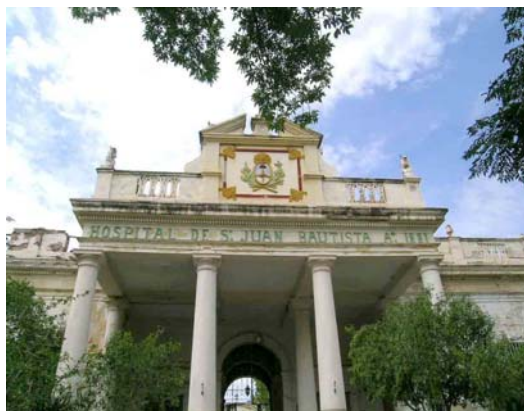
Figura 5

El edificio del ex hospital San Juan Bautista fue inaugurado en el año 1881. Allí funcionan escuelas de artes, teatro y artesanías, dependencias del Ministerio de Educación, el canal de TV de la provincia y otros organismos. La figura 5 muestra su fachada principal. La construcción está formada por varios cuerpos. En general, la estructura consiste en muros de mampostería no encadenada de ladrillos cerámicos macizos con espesores variables y alturas superiores a los seis metros.

Evaluación de Daños: Se observan gran cantidad de grietas, algunas de ellas preexistentes al sismo, pues su mantenimiento hasta ese momento era nulo. Se registraron caídas de pesadas balaustradas, en algunos sectores se ha producido colapso parcial, con derrumbes de cerámicos, por quiebres de las alfajías de madera, desprendimientos de revoques, etc. (Ver Figura 6)

Por todo ello es posible afirmar que la construcción presenta alto riesgo para sus posibles ocupantes, razón por la cual se sugirió al gobierno trasladar las dependencias que allí funcionaban, hasta tanto se pueda realizar un estudio técnico del conjunto edilicio general destinado a formular una propuesta de rehabilitación acorde al destino que se le da en la actualidad.

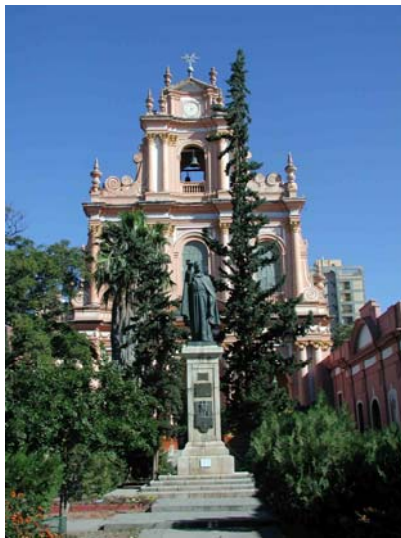
Figura 8

Este edificio no fue relevado por la comitiva nacional, no obstante ello, personal del Instituto de Estructuras, realizó una inspección preliminar del mismo, donde pudo constatar la existencia de fisuras en los arcos de mampostería de las naves laterales que interesan a estas en todo su ancho, grietas en los arcos de la nave principal y desprendimientos en la cúpula del crucero. Ver Figura 9

Si bien el grado de daño global del edificio del templo puede considerarse como moderado a leve, las intervenciones estructurales que se realizan únicamente sobre los muros agrietados de las naves laterales, puede calificarse como menos que cosméticas, ya que se intenta enduir las mismas, para pintarlas y disimularlas a la vista.

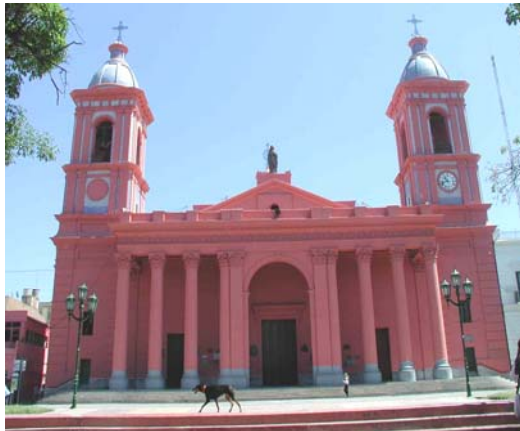
Figura 10

Este edificio tampoco fue relevado por la comitiva, no obstante ello, personal del Instituto de Estructuras, también realizó una inspección preliminar del mismo, donde pudo constatar la presencia de fisuras localizadas y desprendimiento de revocos en encuentro de muro y cubierta del atrio del edificio. (Fig 11 daño leve).

De la inspección realizada, puede afirmarse que el templo presenta daños leves, no obstante ello, la intervención estructural no debe tardar en realizarse, teniendo en cuenta que la humedad existente puede dañar en el corto plazo, las molduras y demás elementos arquitectónicos que ornamentan el camarín de la Virgen.

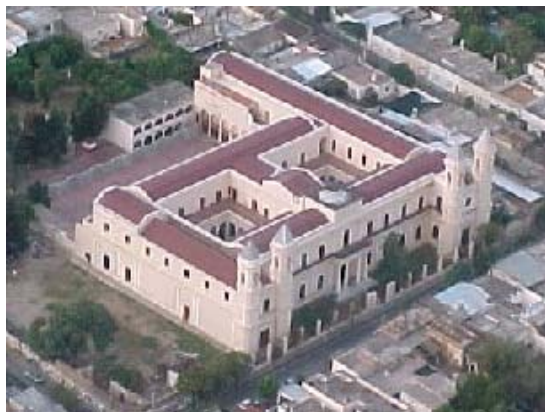
Figura 13

Daños: El edificio se ha visto dañado significativamente por el sismo, en particular se observa el conjunto de torres de la derecha de la fachada del edificio, donde se observan caída de revoques, molduras e importantes patrones de grietas que indican un estado de daño severo para este sector. Ver Figuras 14 y 15.

Propuesta de Acción: A fin de evitar volver a cometer los errores del pasado en dónde se realizaron intervenciones estructurales de manera puntual que alteraron severamente volúmenes, materiales y la técnica constructiva original del conjunto arquitectónico, y que no resultaron eficaces, el Instituto de Estructuras de la Facultad de Ciencias Exactas y Tecnología y la Cátedra Estructuras I de la Facultad de Arquitectura y Urbanismo de la Universidad Nacional de Tucumán, propuso al

Ministerio de Obras y Servicios Públicos de la Provincia de Catamarca realizar un estudio integral e interdisciplinario sobre el Seminario Conciliar Diocesano utilizando ensayos no destructivos y análisis mediante técnicas numéricas de manera de considerar la estabilidad del conjunto, a fin de poder formular una propuesta de rehabilitación estructural para el mismo. Es de hacer notar que es de suma urgencia realizar de modo preventivo una intervención estructural necesaria, destinada a prevenir el daño en las personas, controlar el deterioro acelerado que sufre el edificio y mantener a éste en condición estable principalmente frente a las acciones que ocasionan las réplicas sísmicas.

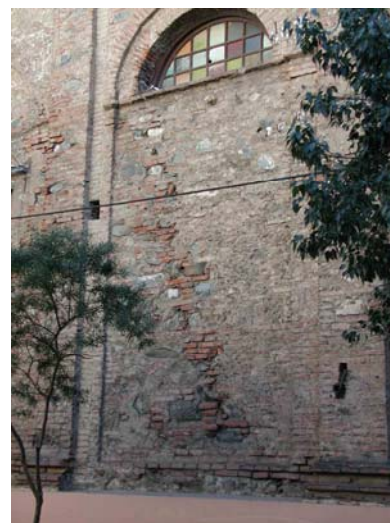
Figura 23

Al momento de escribir este trabajo, aún no se ha firmado el convenio con las autoridades de la provincia de Catamarca y la única previsión adoptada ha sido desalojar a los ocupantes del edificio y colocar una improvisada cerca de tablonces de madera en la vereda, en coincidencia con el núcleo de dos torres situado a la derecha de la entrada principal, tal como puede apreciarse en la imagen que muestra la Figura 24, tomada con fecha 7 de Junio de 2005, vale decir diez meses después de haberse producido el sismo.

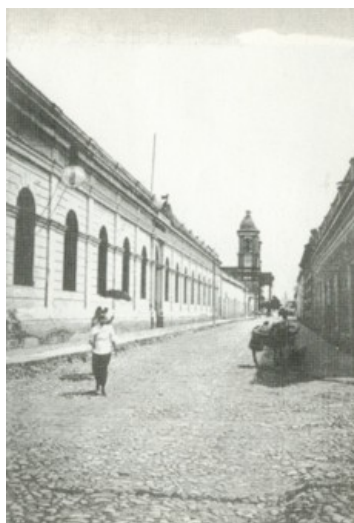
Figura 25

Al momento de ser relevado por la comitiva fue posible constatar en el edificio antiguo la existencia de fisuras verticales en los encuentros de muros y desprendimientos parciales del cielorraso. Parapetos agrietados, con riesgo de derrumbe, Grietas inclinadas por tracción diagonal en algunos muros transversales y en paños de mampostería ubicados encima de grandes aberturas, que trabajaron como vigas de acoplamiento. Como así también grietas preexistentes al sismo, en algunos arcos que dan al patio interno y un número significativo de vicios constructivos como ser muros que no se encuentran trabados entre sí, tal como se muestra en la Figura 26.

La Propuesta de refuerzo realizada por el INPRES para este edificio, consistió en remover los techos que se encontraban con riesgo de caída de tejas, bajar la altura de los muros hasta un máximo de 5,0 m respecto al nivel de piso. Colocación de vigas de encadenado (vigas sísmicas) en el extremo superior de todos los muros,

interiores y exteriores, cuyo ancho debe ser aproximadamente mayor en cinco centímetros al espesor del muro sobre el cual se monta. Como intervención estructural para los encuentros de muros que se encuentran agrietados a causa de fallo o inexistencia de traba entre mampuestos, se dispondrán mallas de acero electrosoldado vinculadas entre sí, en ambas caras. Asimismo, se deberán disponer mallas de idénticas características en ambas caras de aquellos muros fisurados por tracción diagonal y también en los arcos fisurados.
