Estudo de fixações em elementos de alvenaria: comportamento ao arrancamento

ESTUDO DE FIXAÇÕES EM ELEMENTOS DE ALVENARIA: COMPORTAMENTO AO ARRANCAMENTO

Relatório de Estágio submetido para satisfação parcial dos requisitos do grau de

Co-Orientador: Valter Alexandre Machado Lopes (NCREP – Consultoria em Reabilitação do Edificado e Património, Lda.)

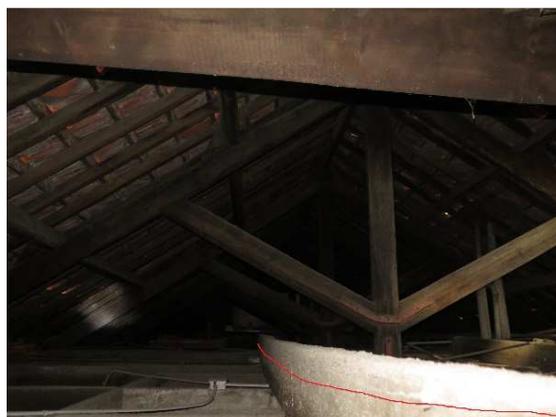
No entanto, destaca-se a degradação ligeira na generalidade dos elementos da cobertura por ataque de agentes bióticos, nomeadamente caruncho, com pequena profundidade de degradação e, como tal, com pouco efeito na diminuição da secção resistente dos elementos, Figura 2.18a. Observou-se, também, um ligeiro empeno de uma das vigas que suporta a linha da asna A2, visível na Figura 2.18b.

b) Ligeiro empeno na viga que serve de suporte da linha da asna A2.

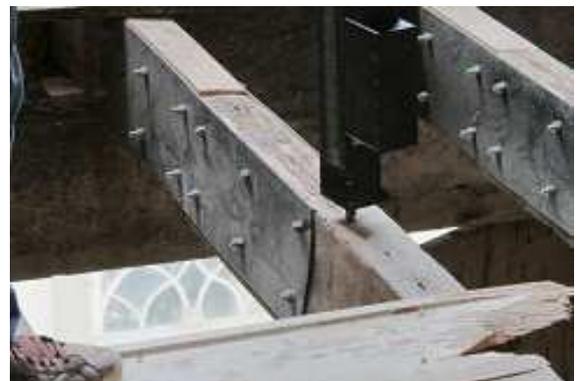
As vigas de madeira apoiam-se nas paredes de alvenaria de pedra, através de um apoio direto à alvenaria ou em pequenos lintéis de betão armado existentes à cota dos pisos (Figura 2.26d). Numa intervenção recente foram introduzidos reforços estruturais em várias vigas de madeira, nomeadamente nos seus apoios na fachada principal, Figura 2.26e. Estes reforços são constituídos por chapas metálicas e varões roscados a ligar um enxerto de madeira introduzido e a parte existente da viga de madeira.

e) Chapa metálica de refoço colocada em intervenção recente.

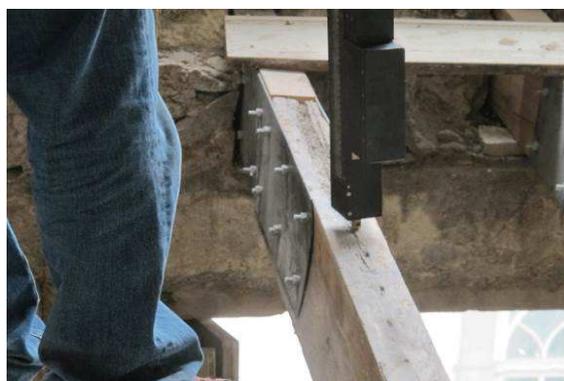
b) Utilização do resistógrafo numa viga de pavimento do piso 2.

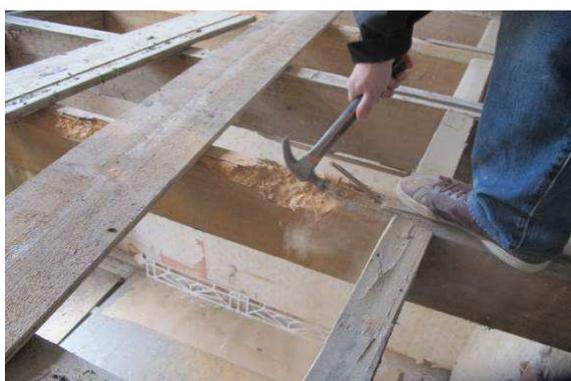
Relativamente aos pavimentos de madeira do edifício, foram observados vários danos. Identificaram-se indícios de ataque de insetos sociais (térmitas) no soalho, perceptíveis através da existência de pequenos túneis, Figura 2.29a. Contudo, e após uma inspeção mais detalhada com recurso a ensaios de resistógrafo (Figura 2.29b), conclui-se que o ataque se encontra apenas no soalho e não se alastrou para a restante estrutura resistente. Também se identificaram, em várias vigas do piso 2 e piso 3, danos causados por ataques de insetos de ciclo larvar (caruncho), Figura 2.29c.

c) Perda de secção das vigas causada por ataque de caruncho.

- A presença de ataques de caruncho conduziram à perda significativa de secção resistente efetiva de algumas vigas. Desta forma, as vigas de madeira assinaladas nas peças desenhadas no piso 2 e no piso 3 e qualquer outro elemento que durante a intervenção se apresente com degradação elevada, deverá ser substituída.
