## **Inspeção, Diagnóstico e Projeto no Âmbito da Reabilitação Estrutural**

Relatório de Estágio submetido para satisfação parcial dos requisitos do grau de

**MESTRE EM ENGENHARIA CIVIL – RAMO DE ESTRUTURAS**

Co-Orientador: Eng<sup>o</sup> Tiago Ilharco de Moura de Pinho Dias (NCREP - Consultoria em Reabilitação do Edificado e Património)

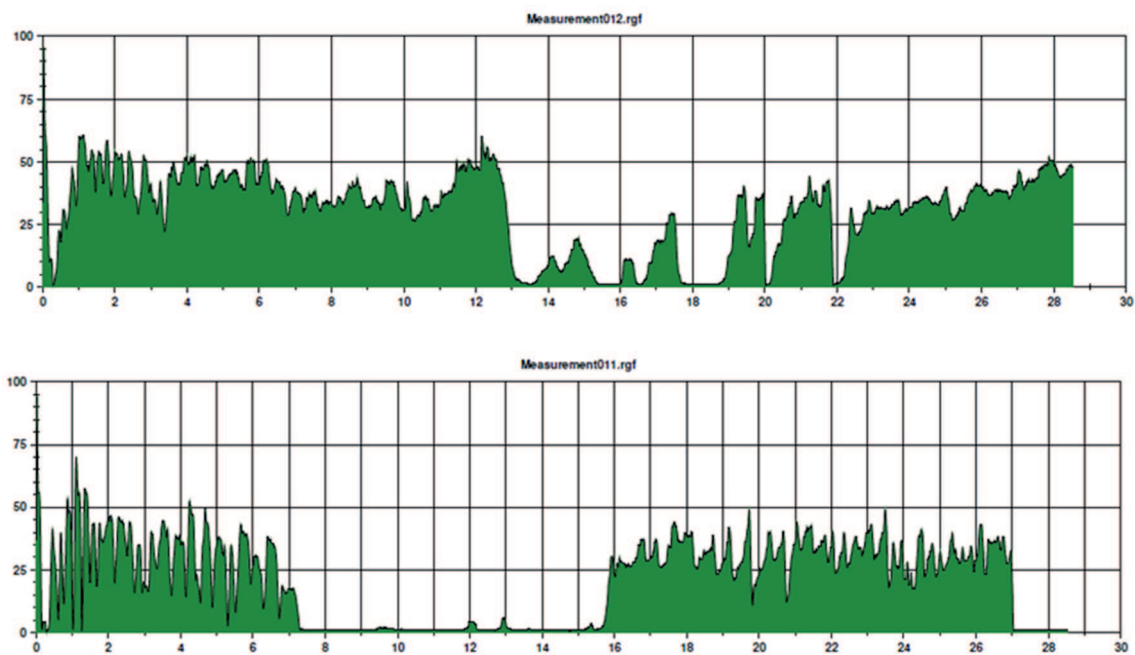
Figura 3.2 – Perfis resistógrafo com degradação interna, (NCREP, 2016f).

Na figura Figura 3.2 são apresentados dois perfis de resistógrafo relativos ao caso de estudo da Igreja Santa Cruz. Através da apreciação dos perfis de resistógrafo foi possível verificar e avaliar a degradação interna dos elementos estruturais de madeira. Estas degradações estão associadas a ataques de térmitas e, em muitos casos, não são observáveis pelo exterior.

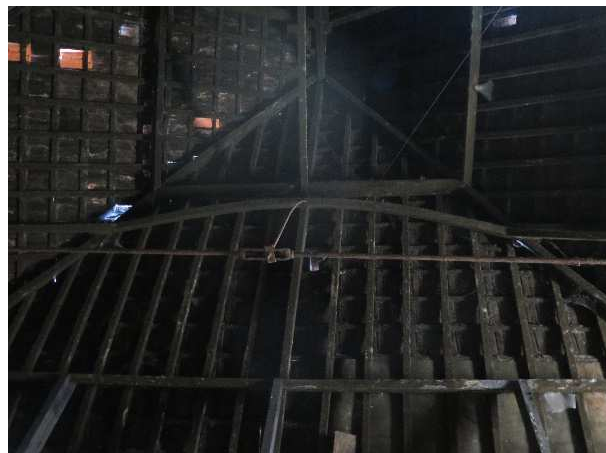
Para além da degradação material observada, foram registados outros danos estruturais associados a uma deficiente conceção estrutural, que levaram a deformações excessivas. Foi registada uma deformação global da estrutura da cobertura, mais acentuadamente na zona da cumeeira. Esta deformação é facilmente observável através da deformação de todas as asnas para fora do seu plano (Figura 4.7c). A não existência de qualquer contraventamento no plano da cobertura justifica o movimento global da parte superior da cobertura, e que é mais acentuado na cumeeira. Este movimento global está associado à assimetria da cobertura (cobertura em três águas apenas em um dos lados), que empurra a cumeeira e consequentemente todos os elementos estruturais interligados. Um outro dano observado e associado à deficiente conceção estrutural consiste na deformação das madres e na deformação da linha superior da asna tipo B, devido ao sub-dimensionamento que estas apresentam.

(b) Deformação da linha superior da asna tipo B

No caso particular da asna do tipo B, esta deverá ser substituída por um novo elemento, com uma estrutura em treliça, devidamente contraventada no seu plano de modo a ter uma configuração compatível com o nível de carregamento a que está sujeito este elemento estrutural.

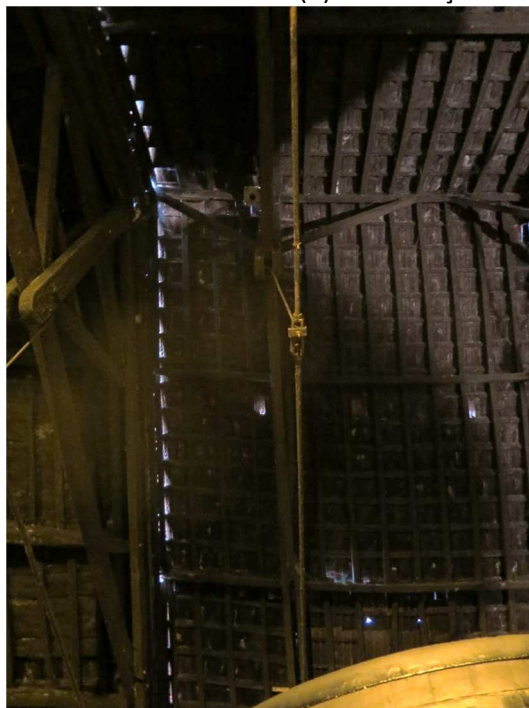
(c) Deformação das asnas (A1) fora do plano

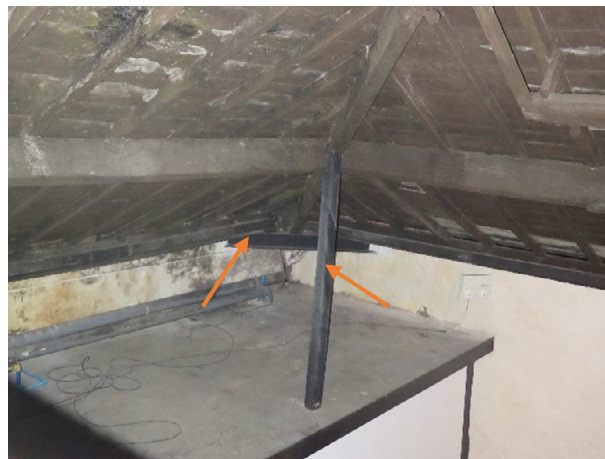
A zona de cobertura em três águas é suportada por dois rincões de seção retangular  $8 \times 22 \text{ cm}^2$ , que se encontram apoiados na cumeeira, nas paredes de alvenaria existentes. Na zona de apoio nas paredes de alvenaria, ambos os rincões apresentam já elementos de reforço para fazer face ao grande vão que estes vencem (Figura 4.16b e Figura 4.16c).

(b) Prumo de suporte do rincão no lado da empina A e perfil metálico

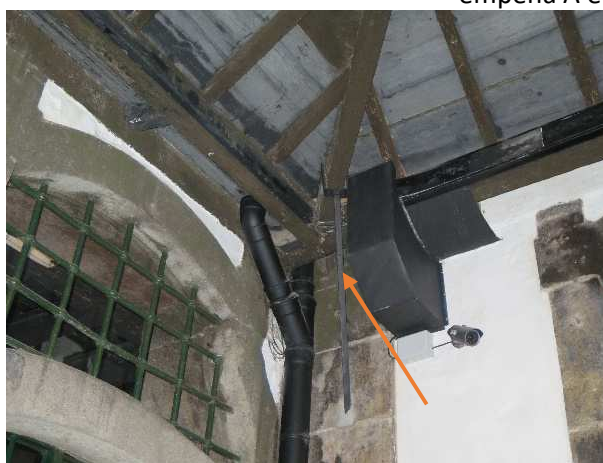
(c) Reforço metálico de apoio ao rincão do lado B

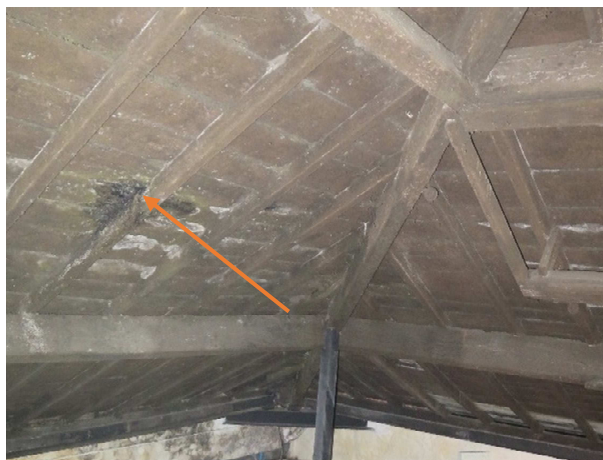
Na Figura 4.18, são identificados exemplos de ataques de agentes bióticos observados na estrutura da cobertura como caruncho e fungos. Os ataques de caruncho estão presentes ao longo de toda a estrutura, provocando degradação superficial dos elementos de madeira. Os ataques de fungos estão presentes essencialmente junto a pontos de entrada de água, locais onde se criam as condições necessárias para o seu desenvolvimento.

b) Ataque de fungos

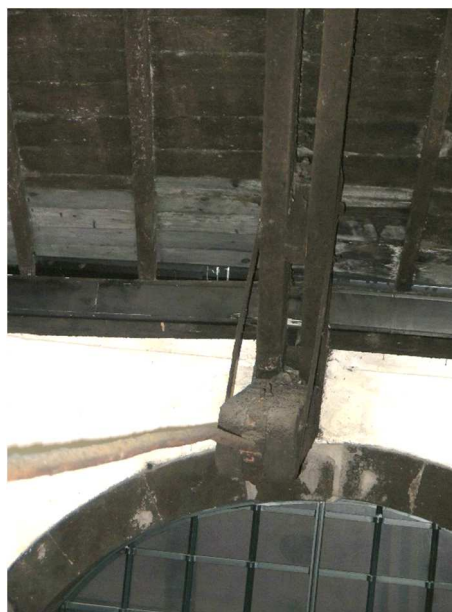
De facto, constatou-se a ocorrência de um movimento global de toda a zona superior da cobertura, com especial relevância na cumeeira, no sentido da asna 11 para a asna 1. Para além da falta de contraventamento no plano da cobertura, este movimento deve-se à configuração estrutural da cobertura, com 3 águas e com rincões de vãos de 10m que transmitem cargas horizontais à cumeeira; desta forma, dá-se um movimento global da cobertura, nomeadamente da sua parte superior (Figura 4.20a). Para além deste movimento, verificou-se que as zonas de apoio apresentam também deformações acentuadas, nomeadamente de rotação (Figura 4.20b).

(b) Deformação/rotação do apoio e deformação do tirante na mesma asna.

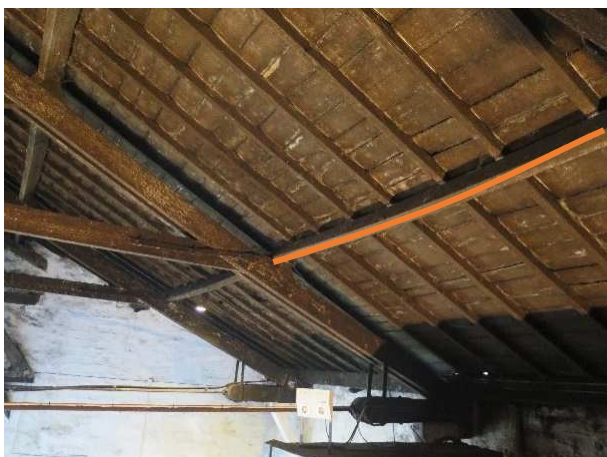
c) Deformação da madre entre asna A3 e A4

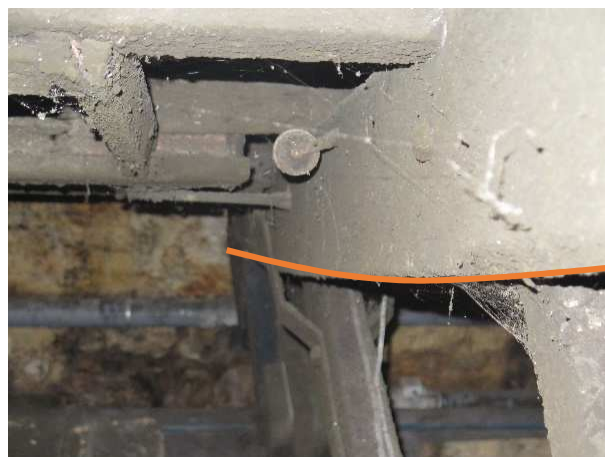
d) Deformação da perna da asna A11

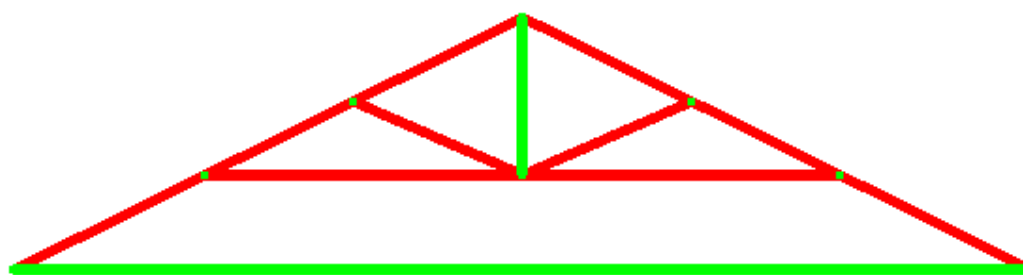
(a) Asna A2 – verificação de segurança ELU

- As pernas e linha superior não verificam as condições regulamentares de segurança aos ELU.

- As escoras, pendural e linha principal (tirante metálico) verificam as condições regulamentares de segurança.

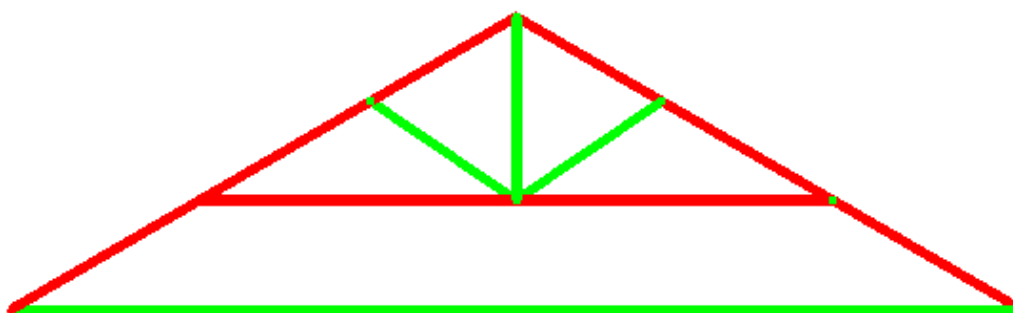
(b) Asna A11 – verificação de segurança ELU

Na Tabela 4.10 apresenta-se o resumo dos rácios para os elementos de madeira das asnas da cobertura mais solicitadas, por tipo de asna para o ELU e ELS. Através de um sistema de cores (**vermelho** - rácio entre esforços atuantes e resistentes superior a 1; **verde** - rácio entre esforços atuantes e resistentes inferior a 1), na Figura 4.23, é possível verificar para ELU, de forma intuitiva, o seguinte:

Figura 4.23 - Modelo numérico das asnas de cobertura da cobertura.

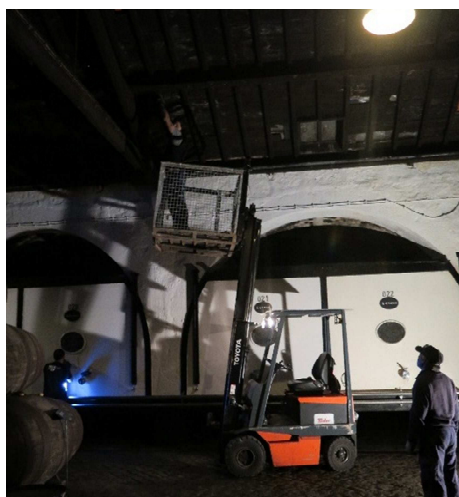
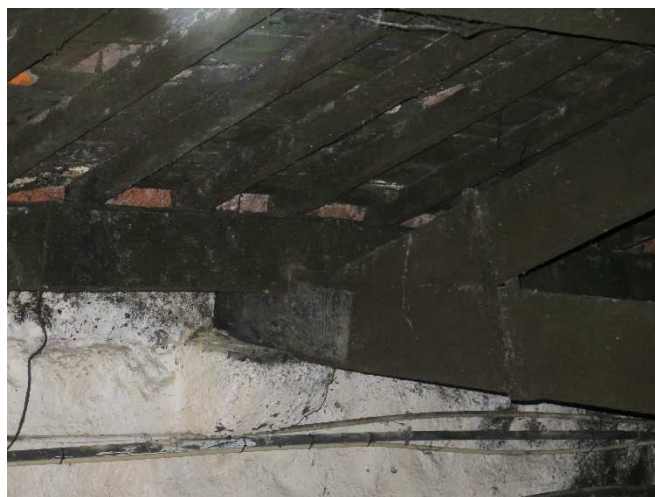
Figura 4.26 - Paredes de alvenaria pedra do armazém O.

A estrutura resistente vertical das duas empenas da cobertura O é constituída, na generalidade, por paredes de alvenaria de pedra (granito) com 4 arcos de volta perfeita na parede de empena A (Figura 4.26a). Como nos restantes armazéns, trata-se de uma alvenaria de granito com características geométricas e construtivas típicas das alvenarias utilizadas nas construções do grande Porto.

As paredes são em alvenaria de folha dupla com uma espessura entre 0,40 e 0,60m constante em altura. O apoio das asnas de cobertura é efetuado, na generalidade, em cachorros de pedra na empena A (Sul); na empena B (Norte) as asnas apoiam diretamente na parede de alvenaria.

À semelhança dos restantes armazéns, as paredes e os arcos de alvenaria de pedra do armazém não apresentam danos relevantes, não se considerando necessário proceder à sua reabilitação e/ou reforço estrutural.

Apenas será necessário realizar ações de limpeza e remoção dos focos de humidade presentes. De forma a acautelar a correta ventilação e proteção das paredes de alvenaria de pedra, será conveniente não utilizar argamassas de cimento nem revestimentos impermeáveis ao vapor de água, tais como tintas plásticas.

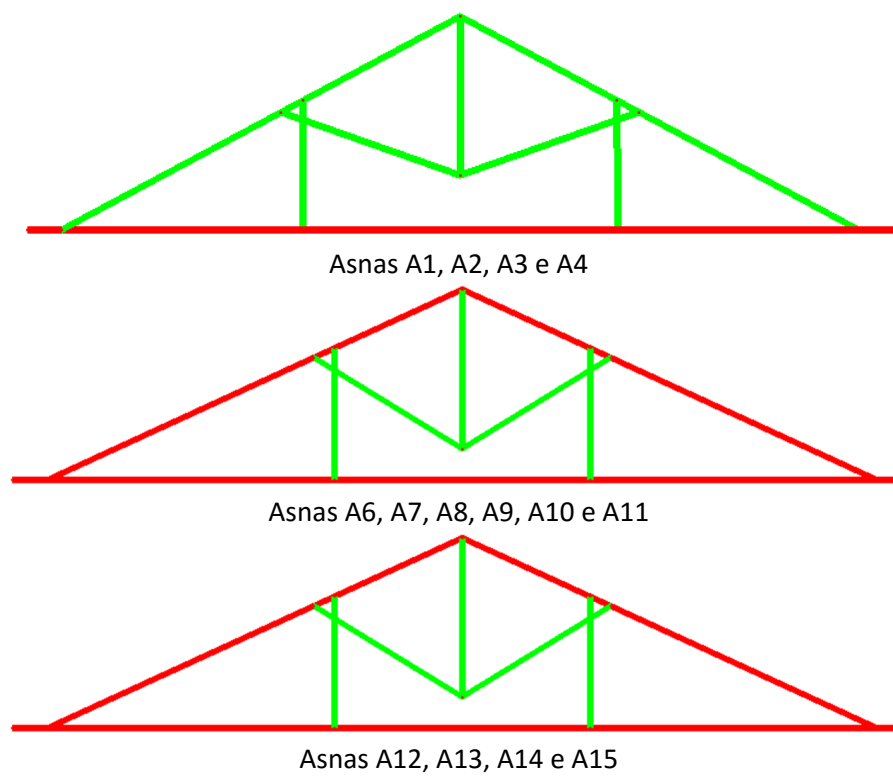
Figura 4.31 - Modelo numérico das asnas de cobertura O.

A verificação de segurança, apresentada seguidamente, foi realizada para os elementos estruturais mais solicitados pelas ações verticais, ilustrando-se alguns dos modelos numéricos de cálculo planos utilizados, nomeadamente para o cálculo estrutural dos esforços instalados nas asnas de cobertura. Na Tabela 4.17 apresenta-se o resumo dos rácios em ELU e ELS para os elementos de madeira das asnas da cobertura mais solicitadas. Através de um sistema de cores; **vermelho** - rácio superior a 1; **verde** – rácio inferior a 1. Na Figura 4.31 é possível verificar em relação aos ELU, de forma intuitiva, o seguinte:

- A linha não verifica as condições regulamentares de segurança aos ELU nas secções próximas dos apoios.
- As pernas não verificam as condições regulamentares de segurança aos ELU.
- Os restantes elementos das asnas verificam as condições regulamentares de segurança.

Será necessário proceder ao reforço dos elementos com rácios de sollicitação mais elevados, através da fixação de novos elementos de madeira ou metálicos, com o objetivo de aumentar a sua capacidade resistente e de impedir novos acréscimos de deformação. A ligação adequada entre os elementos de reforço e os elementos originais é essencial para garantir o funcionamento conjunto dos novos elementos reforçados.

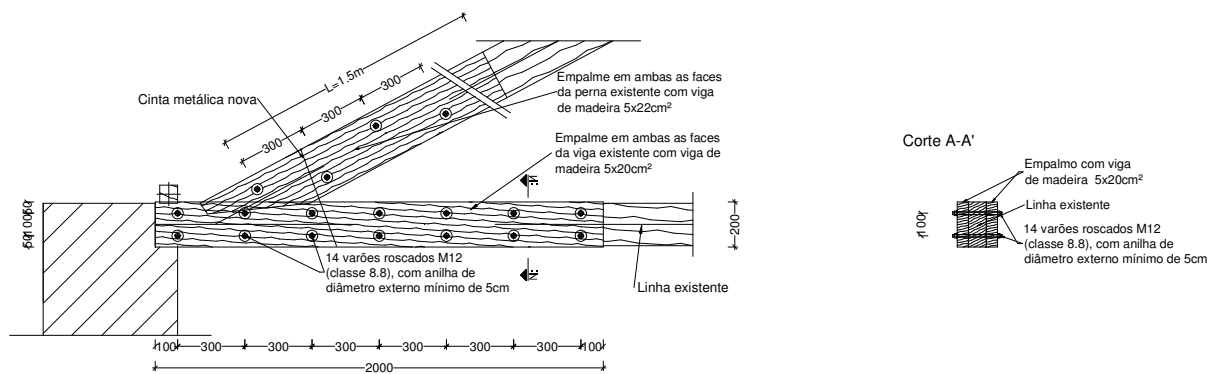
Figura 4.32 – Pormenor de reforço de linha e perna das asnas de Menor vão (sem escala).

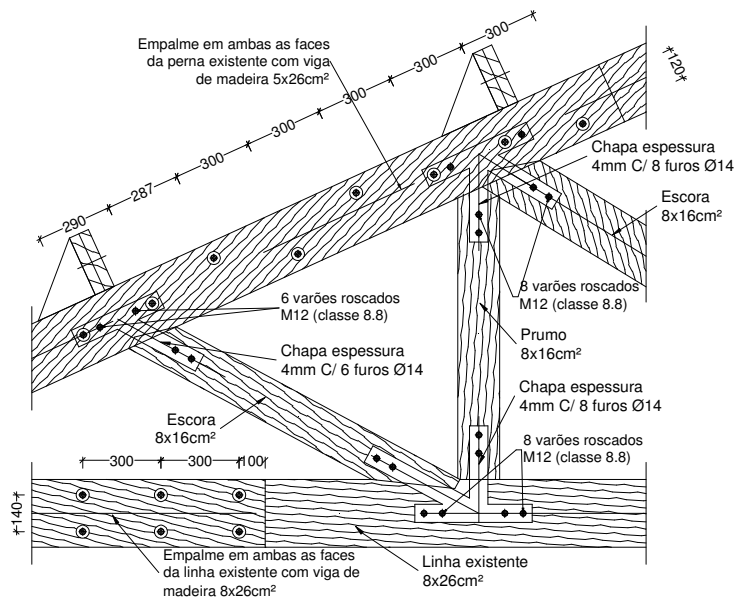
Figura 4.33 – Pormenor tipo de treliçamento das ansas de maior vão (sem escala).

Prevê-se ainda a implementação de um conjunto de novas peças nas asnas de maior vão (A6 a A15), formando uma treliça mais densa, de acordo com as peças desenhadas. O principal objetivo desta ação é o de conter os esforços atuantes nas pernas das asnas, conferindo-lhes assim uma maior rigidez e fazendo com que estes elementos verifiquem a segurança estrutural.

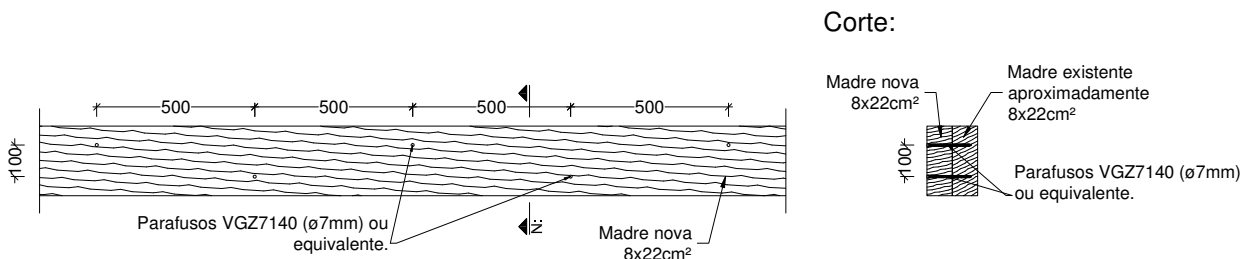
Figura 4.34 – Pormenor de reforço de madres através de colocação de novo elemento (sem escala).

Face aos vãos que as madres vencem, será necessário introduzir elementos de contraventamento em madeira entre as madres (ligados de topo). Esta ação visa limitar o risco de encurvadura das madres para fora do seu plano.

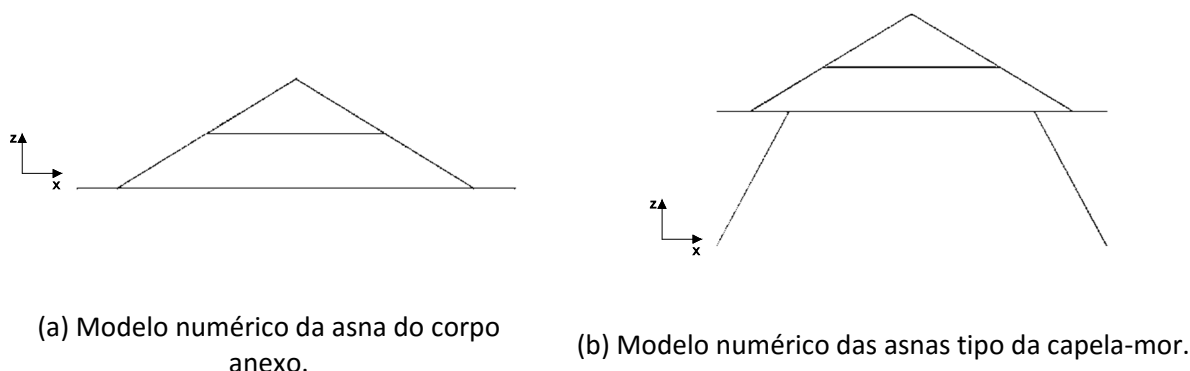
Figura 5.8 - Exemplo de modelo numérico das asnas em madeira existentes na cobertura.

Por análise das tabelas anteriores, verifica-se que as madres e cumeeira existentes na capela-mor verificam a segurança ao ELU. Contudo, existem madres do corpo anexo que não verificam a segurança ao ELU. Quanto ao ELS, as madres da cobertura do corpo anexo não verificam os limites máximos de deformação impostos pela regulamentação vigente.

Relativamente às asnas, foi avaliada a segurança estrutural das asnas localizadas na transição do corpo anexo para a capela-mor e para a asna seguinte da capela-mor. Na Figura 5.8 são apresentados os modelos numéricos das duas asnas.

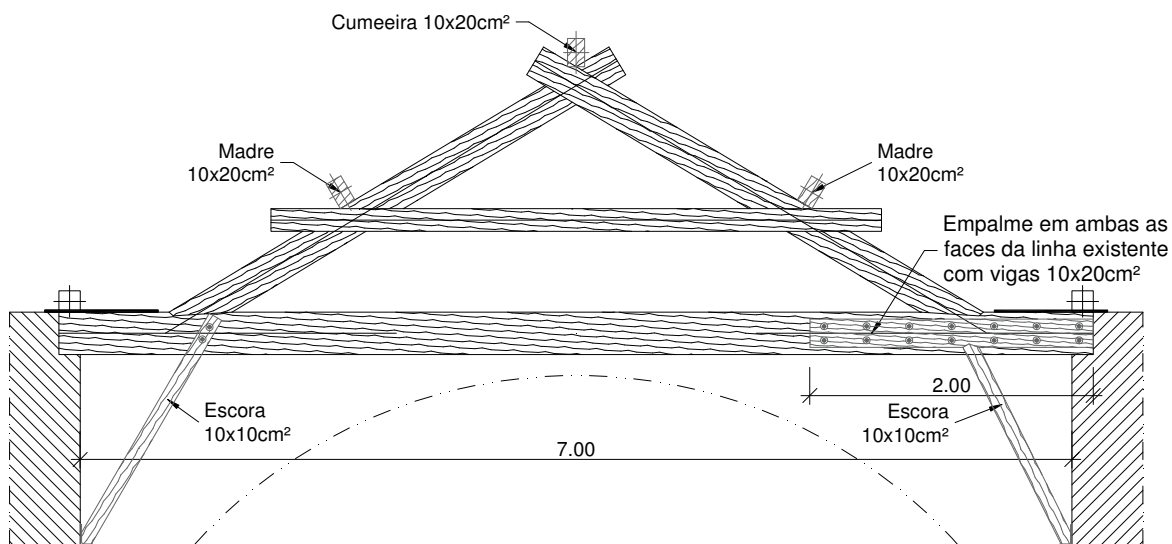
(b) Alçado tipo de asna com reforço.

As linhas das asnas existentes, no lado sudeste, serão reforçadas com empalmes de madeira ou em chapa, ligados através de varões roscados (Figura 5.12b) de modo a colmatar alguns problemas de degradação material das mesmas.

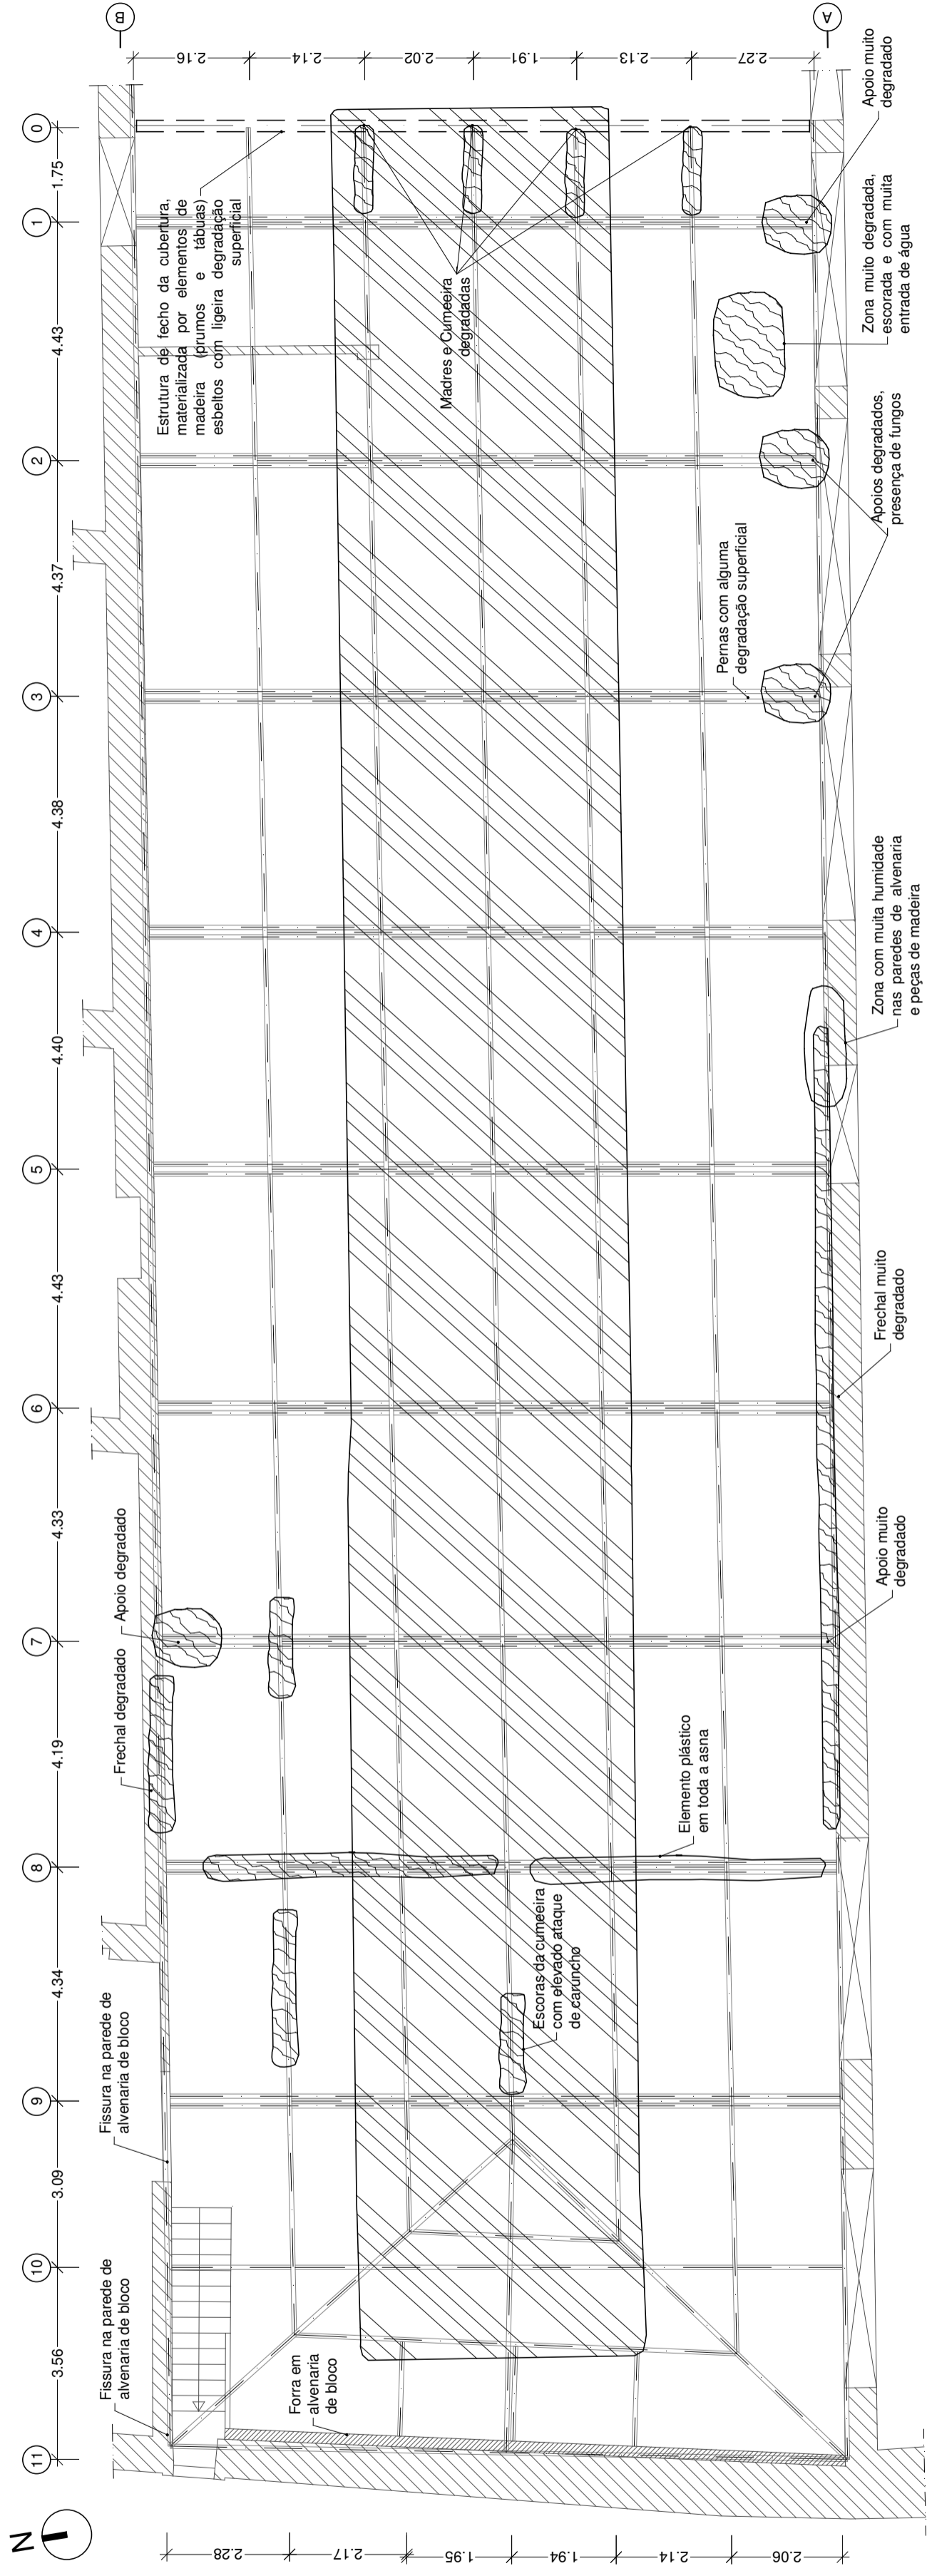
### Mapeamento de danos da cobertura "F"

DANOS ESTRUTURAIS	
Deformação das madres	
Degradação dos elementos estruturais de madeira (fungos e/ou caruncho)	
Deformação estrutural

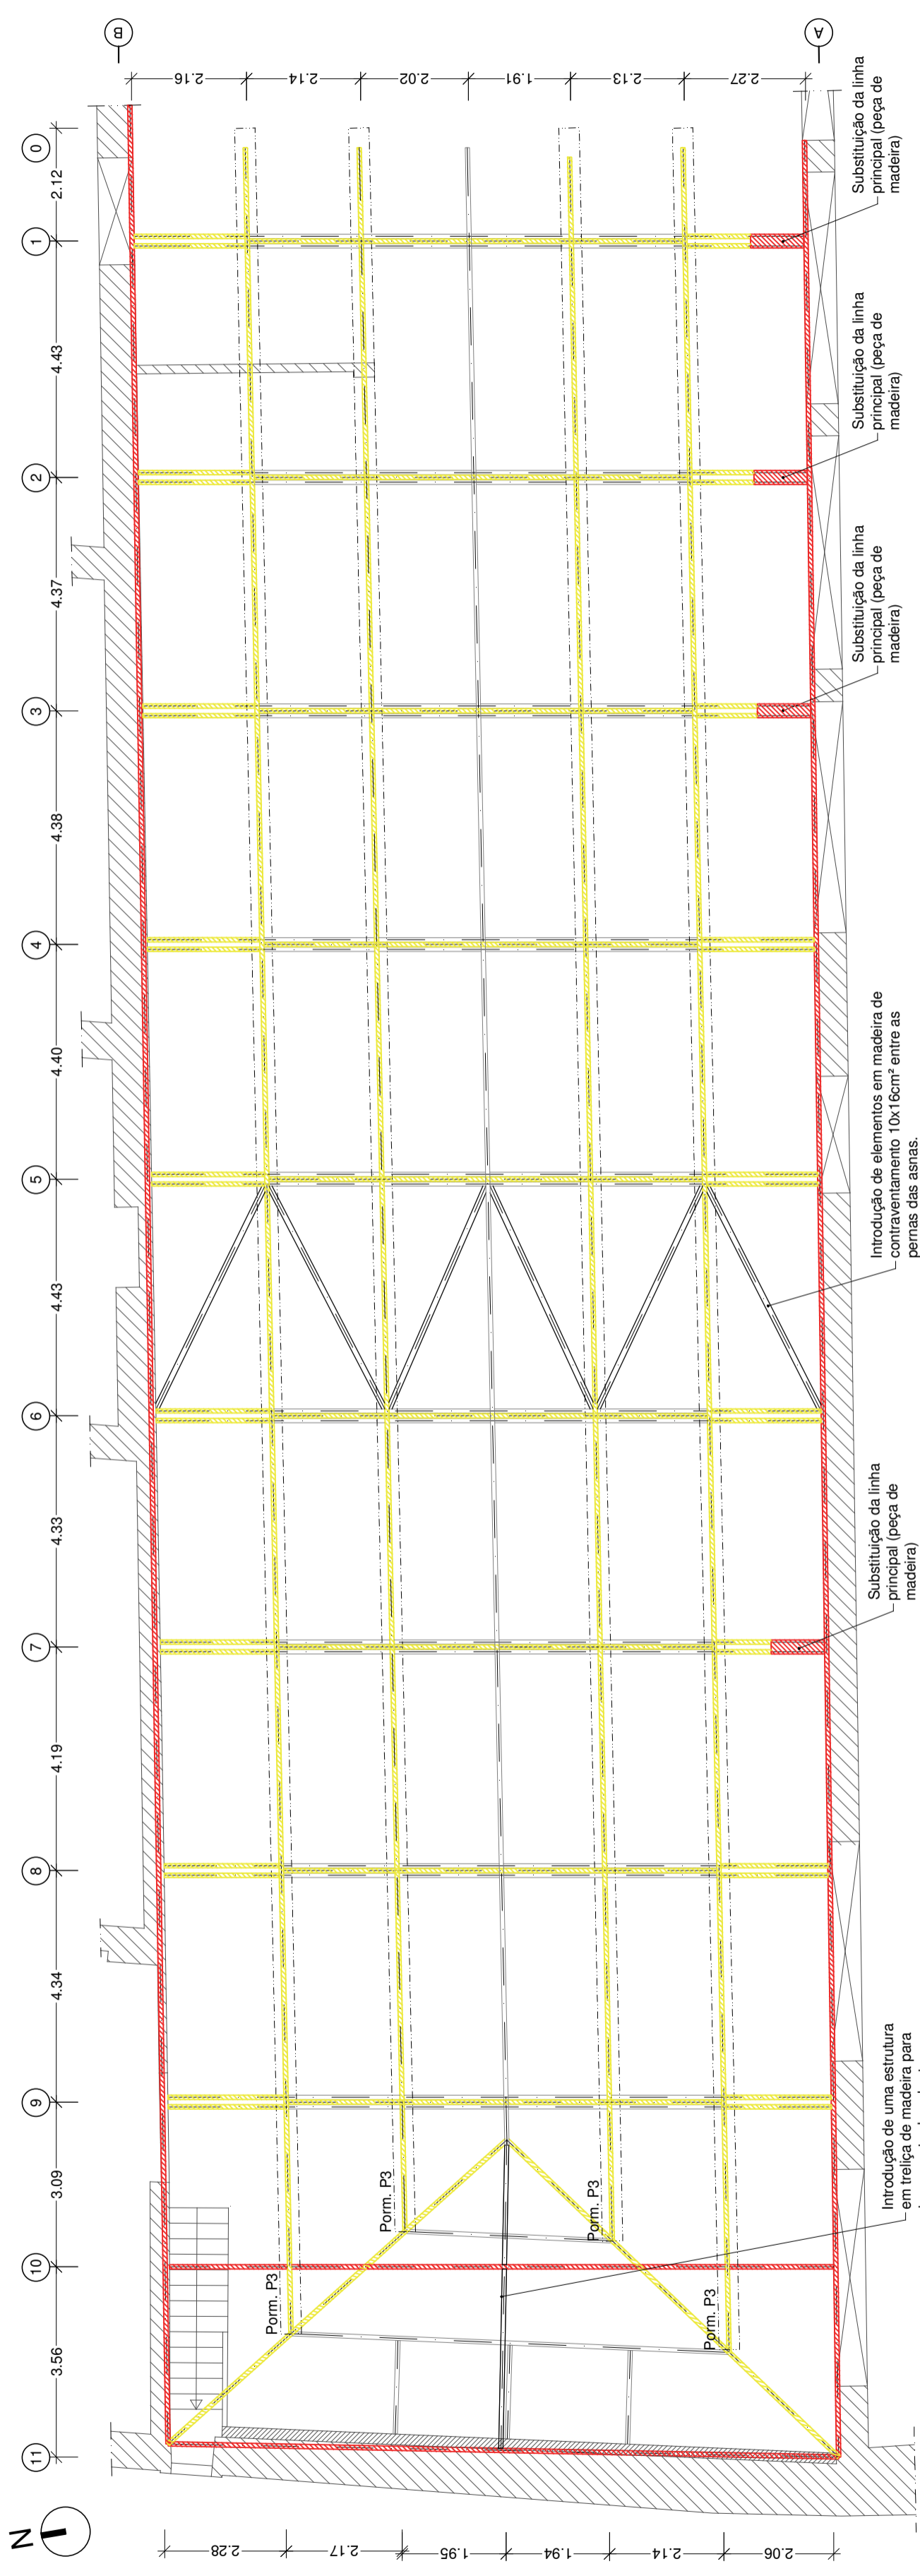
# Planta estrutural de intervenção da cobertura "F"

- Elementos estruturais, em mau estado de conservação, a substituir
- Elemento estrutural a manter com reforço

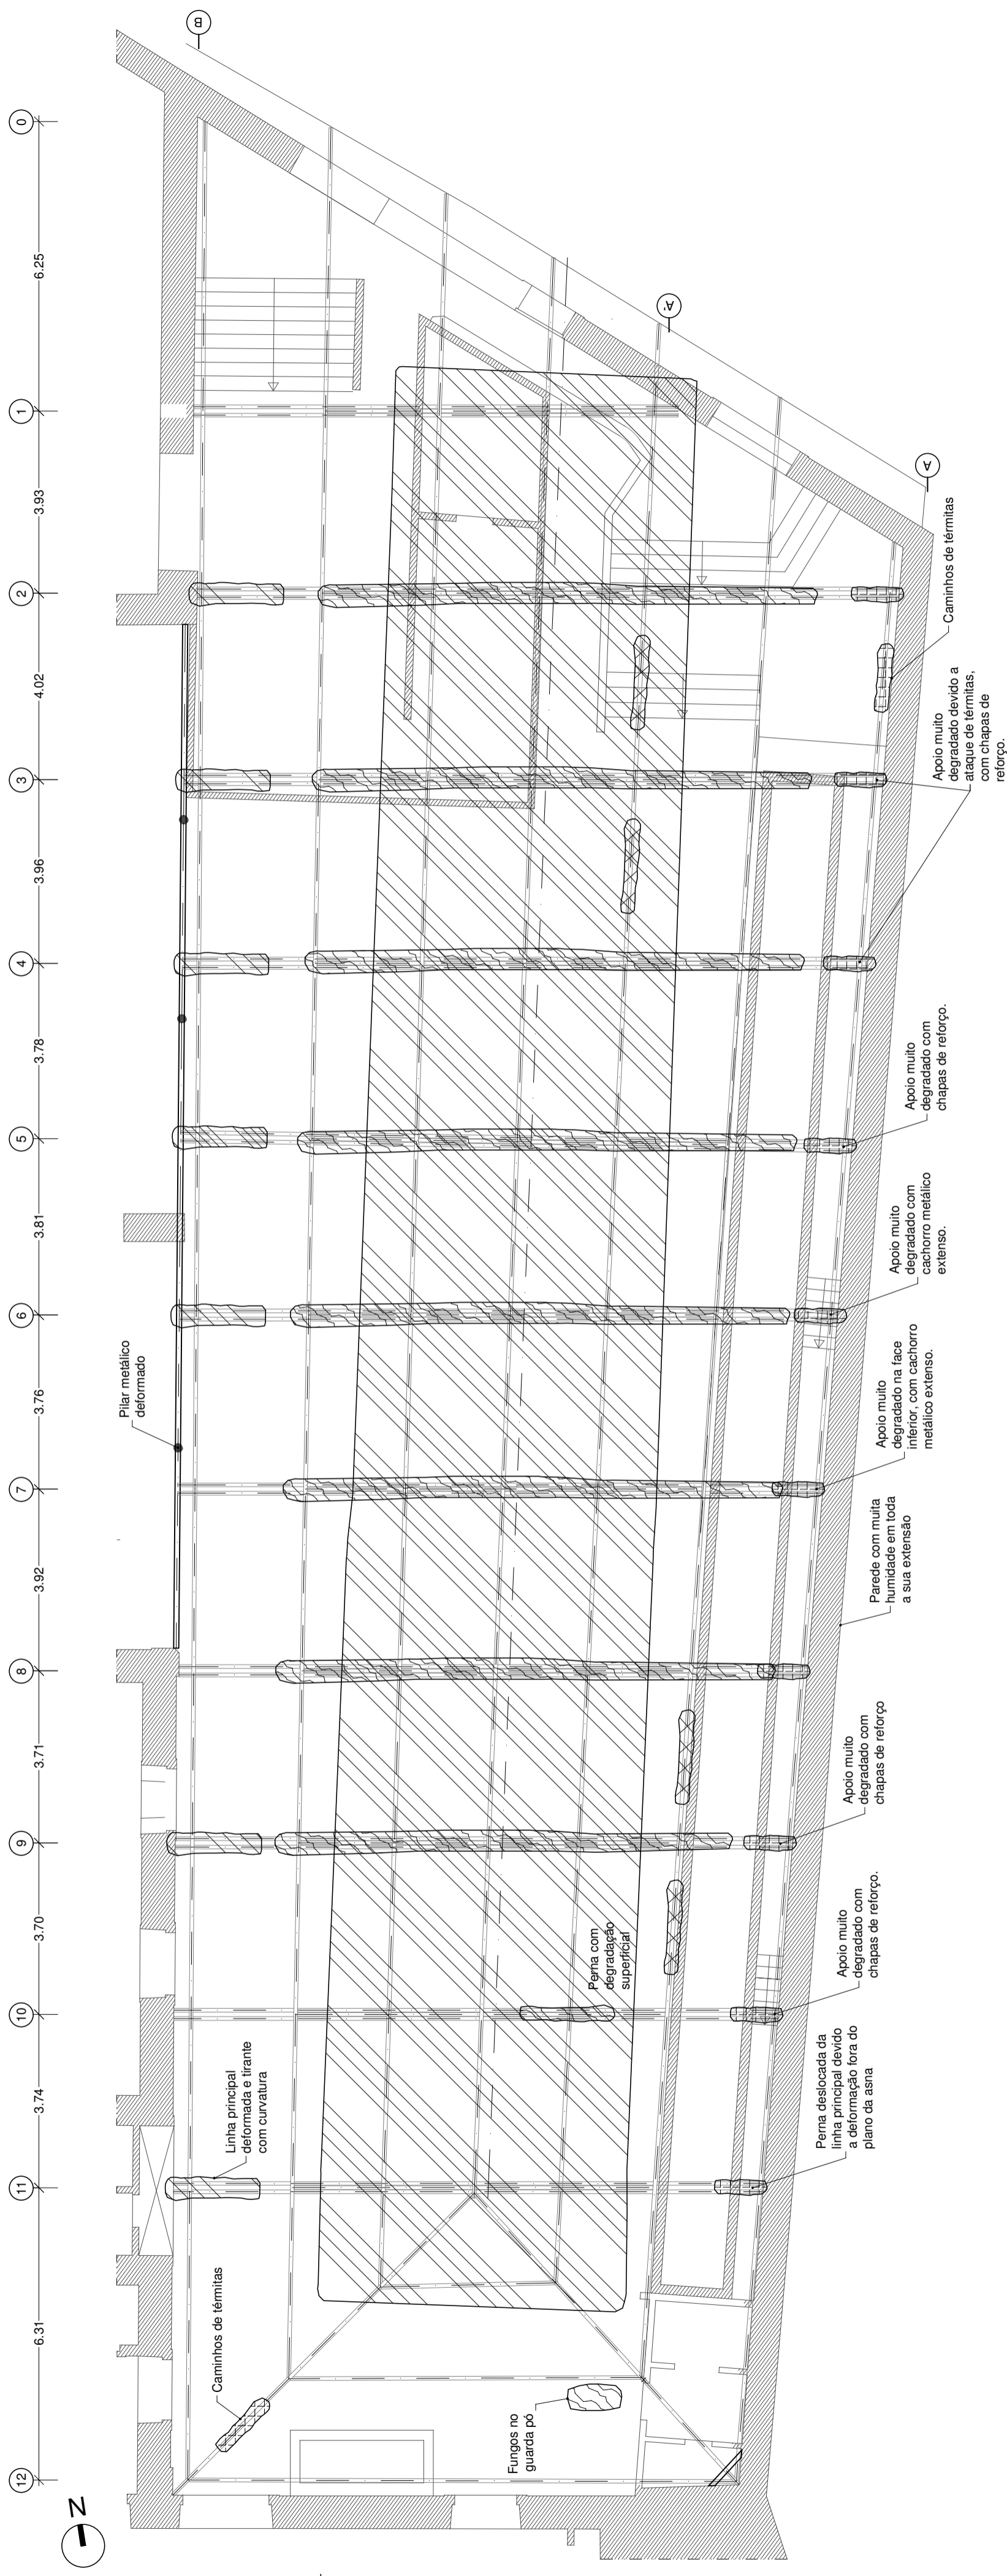
# Mapeamento de danos

DANOS ESTRUTURAIS	
Deformação das madeiras	
Degradação dos elementos estruturais de madeira (fungos e/ou caruncho)	
Deformação estrutural	
Ataque de térmitas
