**FISCALIZAÇÃO DE OBRA DE MÉDIA DIMENSÃO
POR EMPRESA CERTIFICADA**

RELATÓRIO DE ESTÁGIO

Este relatório baseia-se na experiência desenvolvida na coordenação e fiscalização da empreitada de construção da Unidade de Armazenamento e Logística, em Vagos. Descreve e caracteriza as funções exercidas pela equipa de fiscalização na empreitada como o supervisionamento da execução da obra, o controlo da qualidade, do planeamento, dos custos, do ambiente e da segurança, higiene e saúde no trabalho.

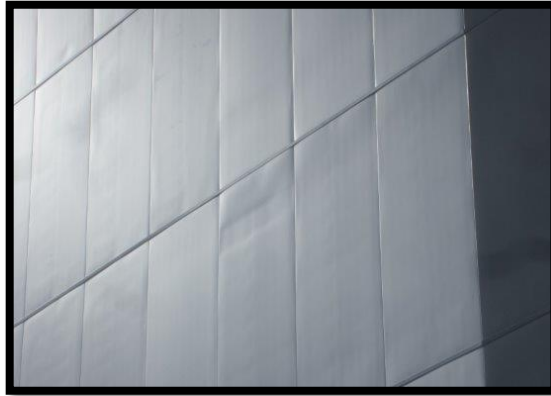
❖ **Patologias identificadas no painel de revestimento exterior:**

O painel apresentou ondulações e expansões do material do revestimento originando relevos onde deveria ser painel liso.

Figura 114 - Patologias identificadas no painel exterior de fachada

- Solução adotada: Substituição dos painéis com patologias.

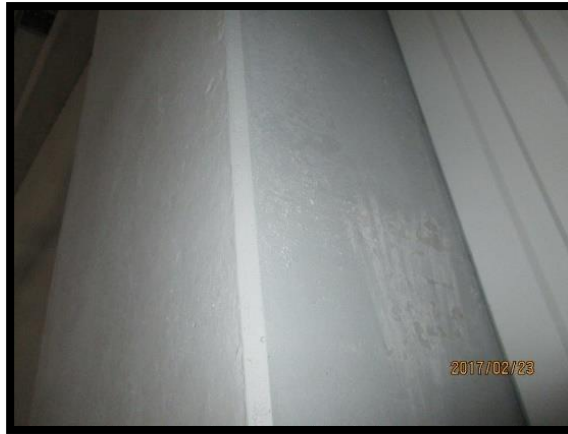
Alguns pilares, zonas de alvenaria no piso 2 e “cocos” do teto do piso 0 apresentaram aspetos não conformes causados pela ausência de tinta provocada pela higroscopicidade.

Figura 118 - Patologias identificadas na pintura dos pilares pré-fabricados do piso 2

- Solução adotada: Nova demão de pintura para isolar as patologias identificadas.

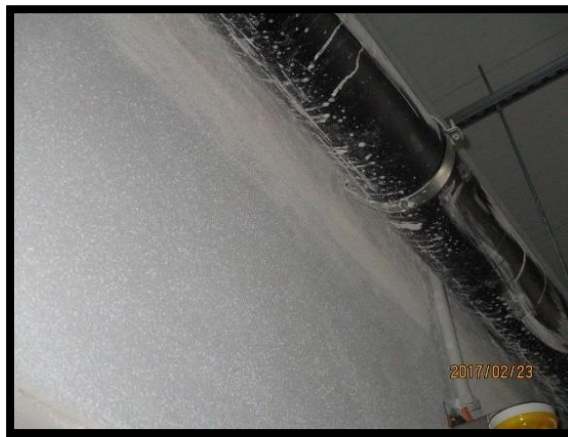
Figura 119 - Patologias identificadas na pintura exterior das caixas de escada do piso 2

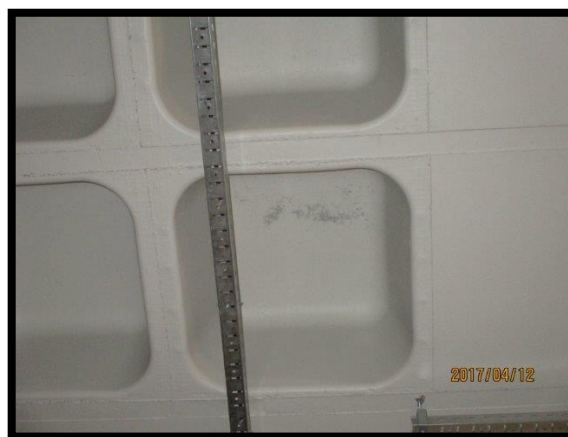
Figura 120 - Patologias identificadas na pintura dos cocos do teto do piso 0

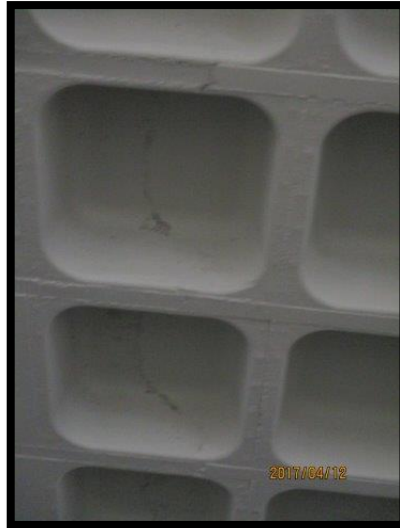
Figura 121 – Continuação das patologias identificadas na pintura dos cocos no teto do piso 0

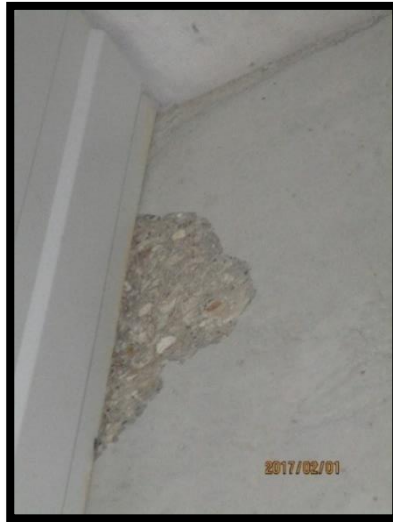
Alguns pilares e vigas delta pré-fabricados apresentaram fissuras e destacamentos do betão devido a embates na montagem dos mesmos.

Figura 123 – Patologias identificadas nos pilares pré-fabricados do piso 2

- Solução adotada: Aplicação de massa própria para tratamento das patologias identificadas nos elementos pré-fabricados.

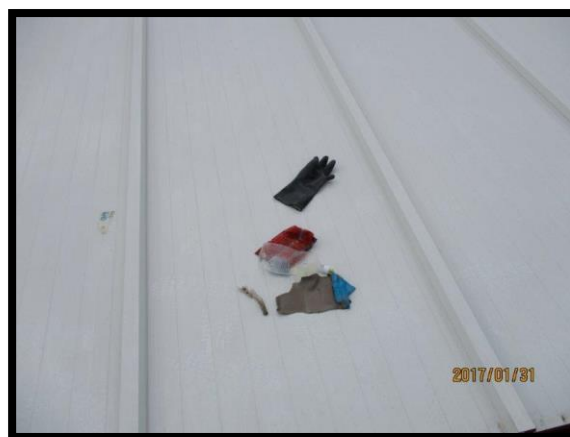
Através da inspeção visual, foram detetados resíduos provenientes dos trabalhos efetuados na cobertura, patologias e sujidades no painel de cobertura e amassadelas e sujidades nas madres Madremax.

Figura 124 - Identificação de lixo na cobertura

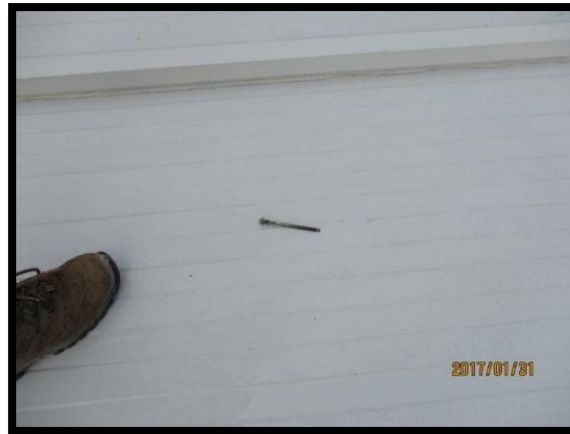
Figura 125 - Identificação de pregos na cobertura

- Solução adotada: Limpeza do painel de cobertura e substituição do mesmo quando este não possuía tratamento possível. Limpeza e correção das amassadelas nas madres Madremax.

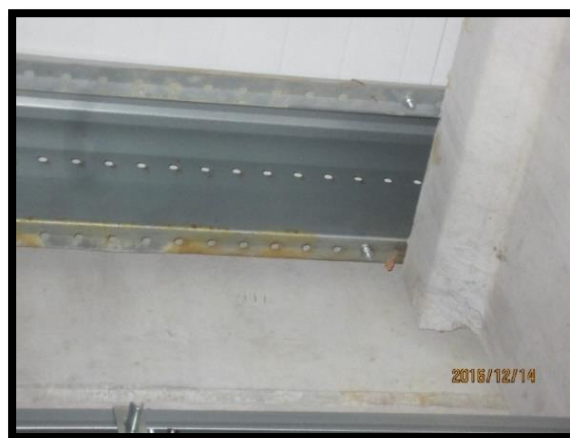
Figura 126 - Identificação de patologias nas madres Madremax que suportam os painéis de cobertura

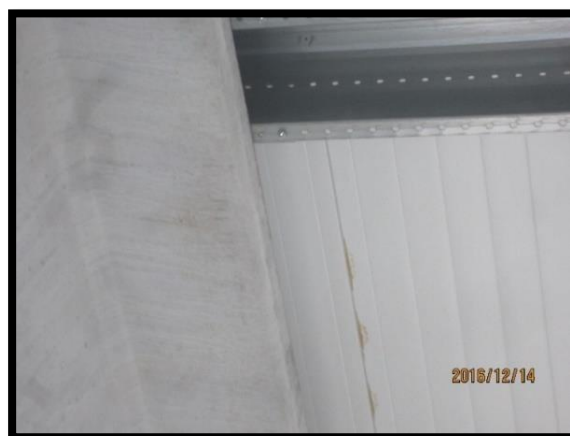
Figura 127 - Identificação de patologias no painel de cobertura (vista do piso 2)

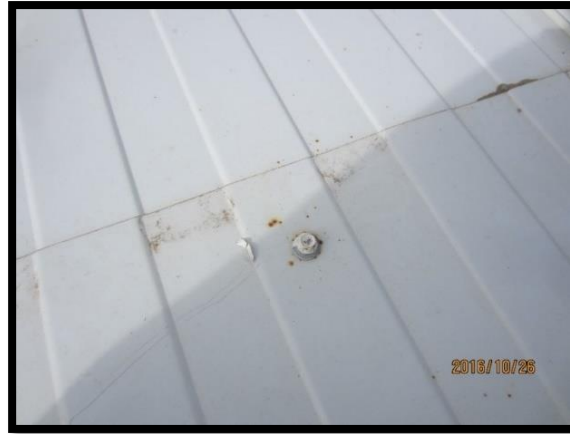
Figura 128 - Identificação de limalhas de ferro na cobertura

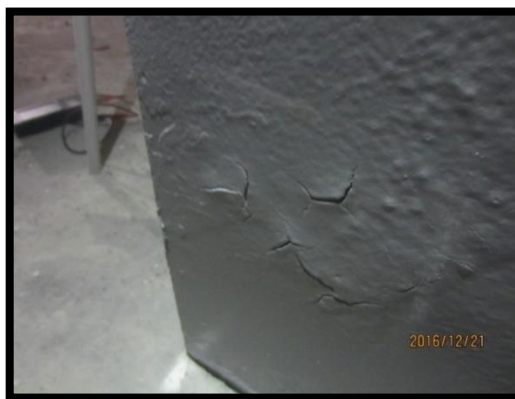
Alguns pilares e vigas metálicas do piso 1 apresentaram patologias ao nível da ausência de pintura corta-fogo.

Figura 129 - Identificação de patologias nos pilares metálicos do piso 1

- Solução adotada: Nova demão de pintura corta-fogo para reforçar as zonas com ausência da mesma.

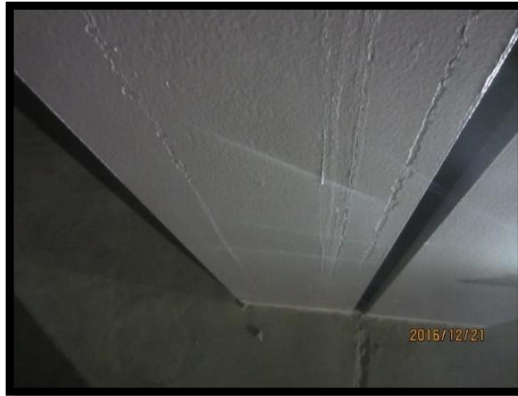
Figura 130 - Identificação de patologias na pintura corta-fogo dos pilares metálicos do piso 1

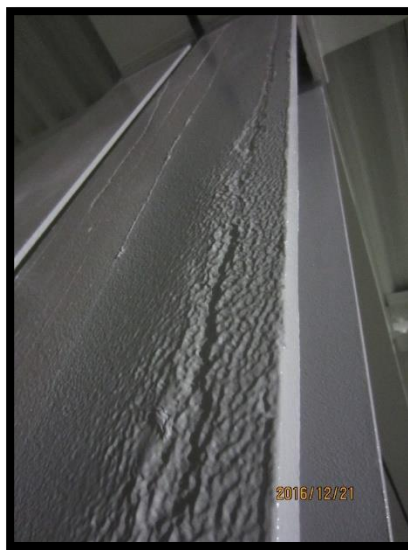
Figura 131 - Identificação de novas patologias na pintura corta-fogo dos pilares metálicos do piso 1

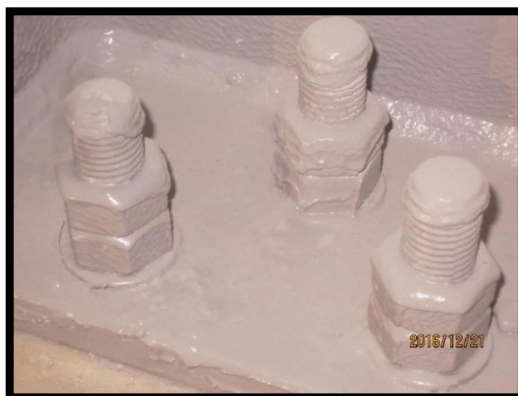
Figura 132 - Parafusos excessivamente cobertos com tinta corta-fogo nos pilares metálicos do piso 1

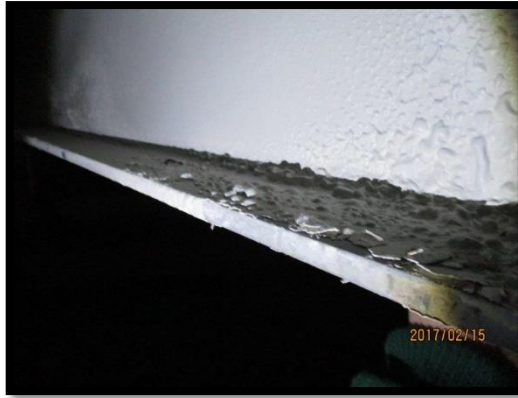
Figura 133 - Identificação de patologias na pintura corta-fogo das vigas metálicas do piso 1

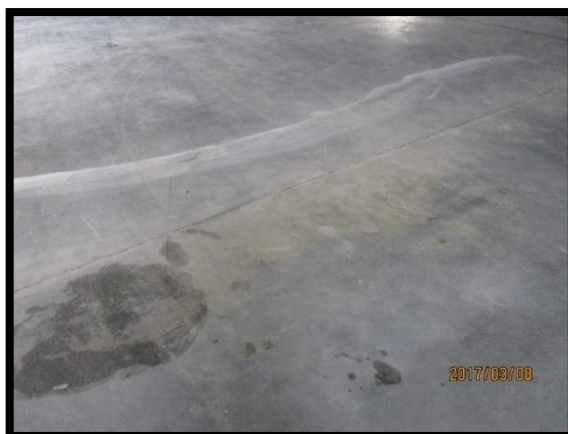
Algumas chapas de contra fachada foram aplicadas com folga e deficientemente fixas ao suporte. No pavimento também foram identificadas zonas com sujidades relevantes.

Figura 135 - Identificação de sujidades no pavimento do piso 2

- Solução adotada: Reforço da fixação das chapas de contra fachada ao suporte.
Limpeza do pavimento.

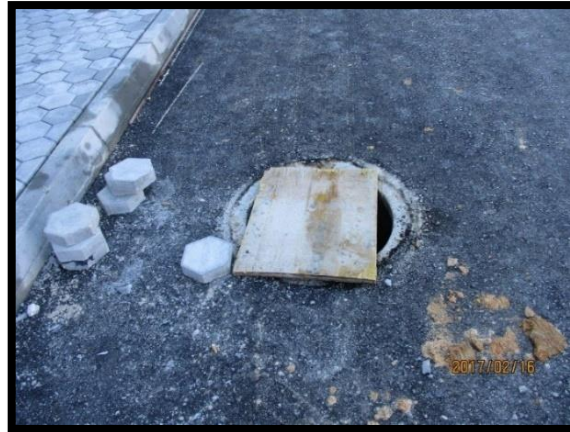
Figura 146 - Ausência de guardas e sinalização na caixa de visita no pavimento

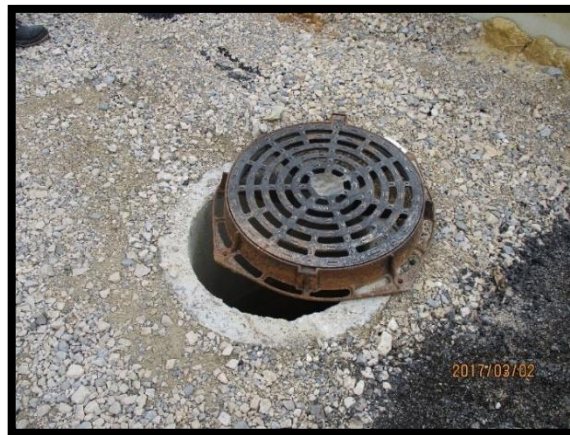
Figura 147 - Ausência de guardas e sinalização na caixa de visita

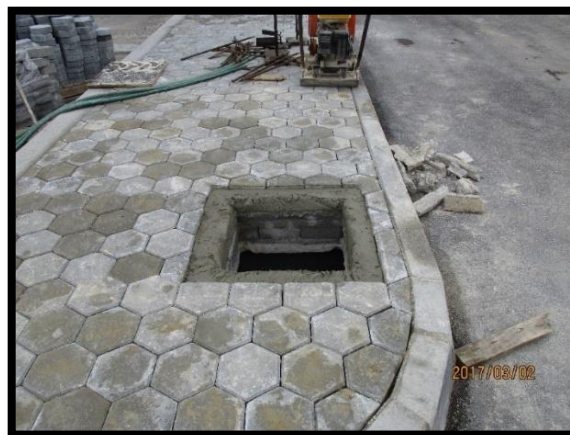
Figura 148 - Ausência de guardas e sinalização na caixa de visita do passeio
