## SISMO DE L'AQUILA DE 6 DE ABRIL DE 2009 ENSINAMENTOS PARA PORTUGAL

### SUMÁRIO

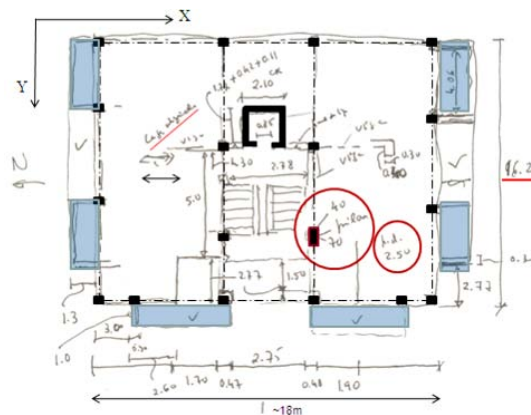
Figura 12: Esquema estrutural da planta dos edifícios PET01-02

Os edifícios PET01-02 estão situados na localidade de Pettino e foram construídos em 2007/2008 para uso residencial. Estes edifícios são constituídos por uma estrutura porticada com paredes de alvenaria de enchimento e possuem um núcleo em parede resistente que realiza a caixa de elevadores. São edifícios isolados com rés-do-chão (R/C) e 5 pisos, sem cave, com cerca de 10 apartamentos. Na Figura 12 apresenta-se o esquema estrutural dos edifícios, baseado nas observações realizadas no local, onde é possível verificar que os vãos são pequenos e os pilares apresentam dimensões robustas. Por outro lado, a localização das caixas de escadas e de elevadores introduzem uma excentricidade em planta (direcção X).

Os principais danos observados neste edifício foram danos não-estruturais, (ver Figura 13) associados à rotura no próprio plano dos painéis de alvenaria, ao destacamento de panos exteriores das paredes de alvenaria da fachada e à separação entre os painéis de alvenaria e a estrutura. Os danos em painéis exteriores de alvenaria poderão estar associados à deformação das consolas (avançadas), assim como às elevadas dimensões dos panos de alvenaria e ao não-confinamento dos panos exteriores com deficiente ligação à estrutura e ao pano interior. Verifica-se ainda que o pano exterior estava apoiado nas vigas em menos de metade da sua espessura. Foi ainda verificado, nestes edifícios, a existência de apenas uma forra, com espessura reduzida, de revestimento das vigas, com colagem deficiente e com uma ligação deficiente dos elementos ao pano interior e aos elementos estruturais.

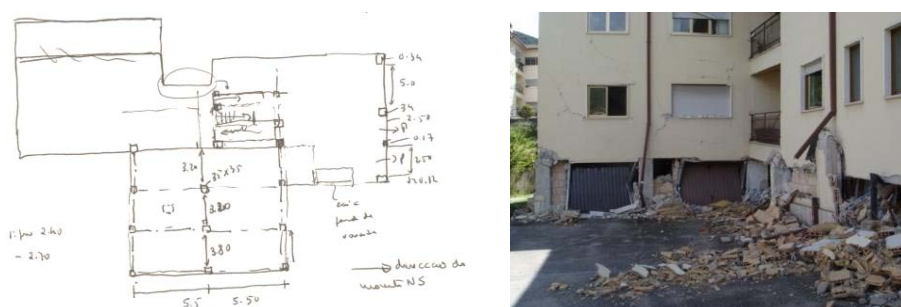
Figura 14: Esquema estrutural da planta e vista geral do edifício PET04

Os edifícios denominados por PET 04, 05 e 06, localizados igualmente em Pettino, são edifícios isolados de R/C com dois ou três pisos, sem cave e para uso residencial multifamiliar. Os edifícios foram construídos no início dos anos 1980 e possuem uma estrutura porticada de betão armado com painéis de alvenaria de enchimento. O rés-do-chão destes edifícios tinha a função de garagem. Verificou-se que estes edifícios apresentam uma elevada irregularidade em planta (ver Figura 14, baseada nas observações realizadas no local). Apesar dos 3 edifícios serem muito semelhantes em termos de tipologia, ano de construção, e localização, dois deles sofreram colapso por mecanismo de *soft-storey*. O outro edifício com estrutura semelhante, apesar de também apresentar danos mais concentrados ao nível do R/C, estes tinham uma intensidade muito inferior. A única diferença aparente entre os dois tipos de situação era a cota de construção, que era significativamente inferior no caso do terceiro edifício.

As causas prováveis para os colapsos associados a mecanismos do tipo *soft-storey* poderão estar relacionados com a irregularidade em altura, associado à utilização do R/C como garagem, à irregularidade em planta (por efeitos de torção), à deficiente execução e pormenorização dos nós pilar-viga, com quase ausência de cintas/estribos, às emendas de armadura dos pilares realizadas junto aos nós e à amarração insuficiente das armaduras, como ilustrado na Figura 15.

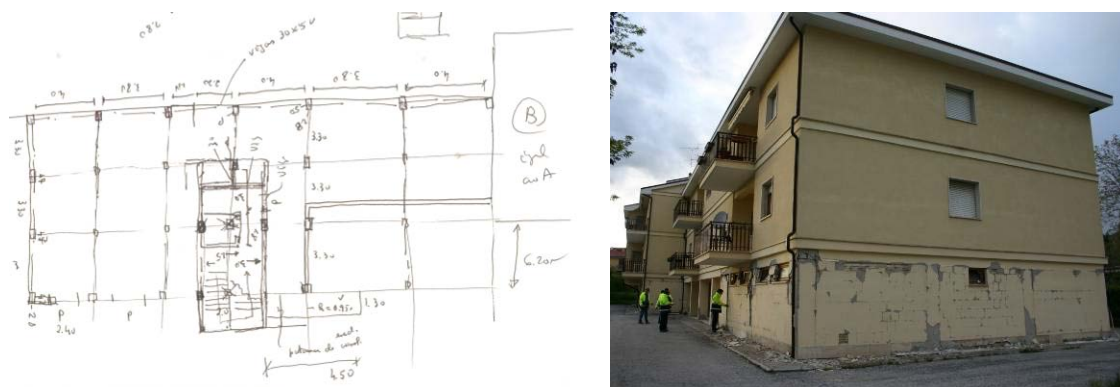
Figura 16: Esquema estrutural da planta estrutural e vista geral do edifício PAG04

O edifício PAG04 está situado na localidade de Paganica. O edifício, de uso residencial, tem uma estrutura porticada de betão armado, sem paredes resistentes e com paredes de alvenaria de enchimento. O edifício é isolado e possui R/C e dois pisos, sem cave. Na Figura 16 apresenta-se o esquema estrutural do edifício, baseado nas observações realizadas no local, onde é possível verificar que se trata de uma estrutura muito regular em planta, com vãos reduzidos (cerca de 4m) em que os pilares têm a maior inércia orientada numa única direcção.

Neste edifício foram observados danos não-estruturais nos painéis de alvenaria, associados a mau comportamento no plano e fora do plano, e danos estruturais tais como a formação de rótulas plásticas em pilares e rotura por corte em pilares do R/C. Foi verificada ainda a existência de deficiências de pormenorização da armadura ao nível dos nós viga-pilar como ilustrado na Figura 17.

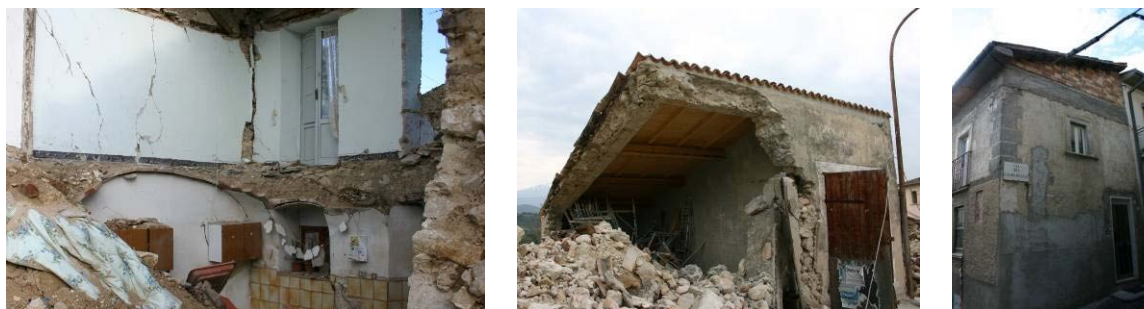
Figura 20: Métodos construtivos: a) utilização de arcos como elementos estruturais de pisos inferiores; b) e c) presença de vigas de coroamento em betão armado

A partir da observação dos métodos construtivos identificados foi possível verificar que os edifícios com paredes resistentes em alvenaria tradicional utilizam, tipicamente, pavimentos e coberturas de madeira com um esquema estrutural nem sempre adequado a acções sísmicas. Em diversas construções, foram encontradas abóbadas e arcos como elementos estruturais de pisos inferiores (térreos e enterrados).

No entanto, diferentes tempos de construção e novas tipologias construtivas levaram a que fossem introduzidos de elementos não tradicionais nas construções, como vigas de coroamento em betão armado com dimensões significativas, pavimentos constituídos por vigamentos metálicos com abobadilhas planas ou em arco, e novas coberturas constituídas por soluções aligeiradas de betão armado com vigas de bordadura que substituem as coberturas originais (ver Figura 20).
