Inspeção, manutenção, conservação e reabilitação, de Obras de Arte

RESUMO

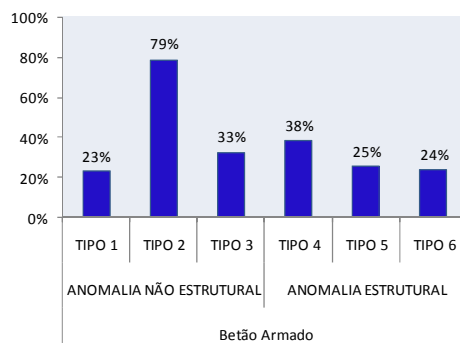
Figura 8. Percentagem de Obras de Arte em betão armado por tipo de patologia.

Conforme se pode constatar através da análise da figura anterior, a patologia mais comum nas pontes em betão armado é a presença de escorrências, humidades e eflorescências (79%). Esta anomalia manifesta-se em especial nos encontros e no tabuleiro e deve-se essencialmente à inexistência ou mau funcionamento dos sistemas de drenagem. A delaminação ou desgaste do betão, com aparecimento ou não de armadura à vista, a fissuração e a deterioração do betão, representam mais do que 24% das patologias estruturais detectadas nas Obras de Arte.

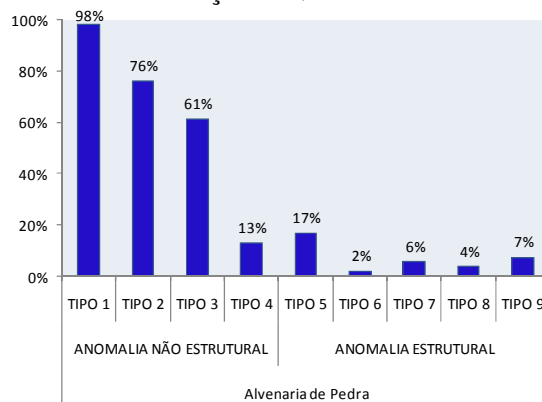
Figura 10. Percentagem de Obras de Arte em Alvenaria de Pedra por tipo de patologia.

Os resultados das inspeções apresentados na figura anterior permitem averiguar que a maioria das Obras de Arte em alvenaria de pedra apresentam patologias de índole não estrutural. Pode-se igualmente afirmar que a grande maioria apresenta vegetação e poluição biológica, vestígios de humidade e escorrências e perda de argamassa nas juntas entre elementos em alvenaria. A falta de manutenção periódica e as cargas excessivas a que estas estruturas continuam submetidas originam a presença de anomalias que têm implicações a nível estrutural. Durante as inspeções pode-se verificar a existência de fendas e destacamento de pedras nos arcos.
