# LEVANTAMENTO DAS PATOLOGIAS E MONITORIZAÇÃO DO ARCO-CRUZEIRO DA IGREJA DA MISERICÓRDIA DE AVEIRO

Varum, H. <sup>1\*</sup>; Vicente, R. <sup>2\*</sup>; Rodrigues, H. <sup>3\*</sup>; Fernandes, C. <sup>3\*</sup>; Costa, A. <sup>4\*</sup>; André, P. <sup>1\*\*</sup>; Nogueira, R. <sup>1\*\*</sup>; Abe, I. <sup>1\*\*</sup>; Lima, H. <sup>2\*\*</sup>; Pinto, J.L. <sup>4\*\*</sup>

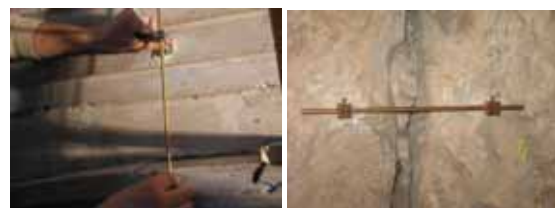
O sistema foi testado em laboratório e in situ e só depois se procedeu à sua aplicação no Arco-Cruzeiro. Os vários sensores foram instalados de forma a monitorizar quer a abertura de fendas quer o escorregamento de pedras. Significa isto que a disposição do transdutor varia consoante o tipo de danos. Assim sendo, se era pretendido monitorizar a abertura de fendas a fibra era colocada perpendicular o quanto possível à abertura de junta, caso o objectivo fosse monitorizar escorregamento entre pedras a fibra era colocada paralela à junta em causa (ver figura 8). É de referir que neste sistema foram instalados simultaneamente cinco sensores de temperatura, colocados estrategicamente a várias cotas para registar a variação da temperatura ao longo da monitorização.

Fig 8 – Exemplo de aplicação dos sensores de fibra óptica

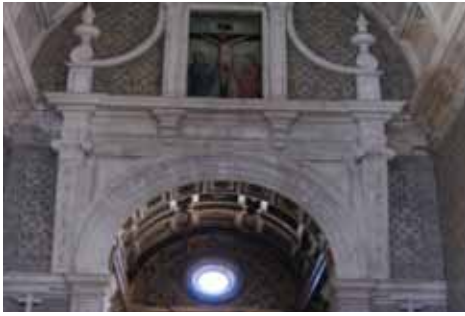
O facto da fibra óptica ser transparente aliado às reduzidas dimensões dos próprios transdutores, resulta numa imperceptibilidade visual do sistema após a sua instalação (ver figura 9).

Fig 9 – Aspecto final do Arco-Cruzeiro após instalação do sistema de monitorização
