## TÓPICO 5 – Património histórico

### Anomalias estruturais correntes em edifícios antigos

R. Vicente<sup>1,a</sup>, H. Varum<sup>1,b</sup> e J.A.R. Mendes da Silva<sup>2,c</sup>

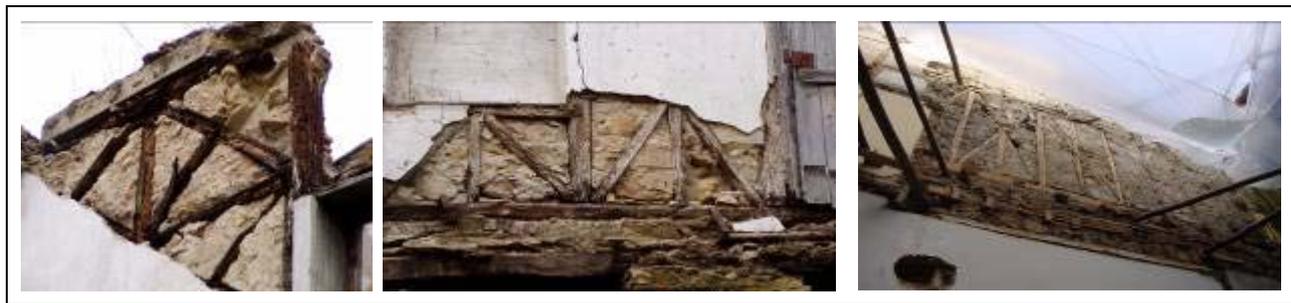
Figura 4: Paredes de alvenaria com estrutura de madeira

A visível fractura e flexão de prumos de madeira embebidos nas paredes são sinais de apodrecimento e degradação da madeira que não são resolvidos pela simples cintagem ou atirantamento da flexão visível. Note-se ainda, que as paredes de tabique têm frequentemente uma função pseudo-estrutural, que adquiriram através do tempo, sendo solicitadas por deformações impostas e efeitos diferidos, abaulando e evidenciando fissuras de esmagamento e denunciando movimentos da estrutura principal e dos pavimentos em madeira.

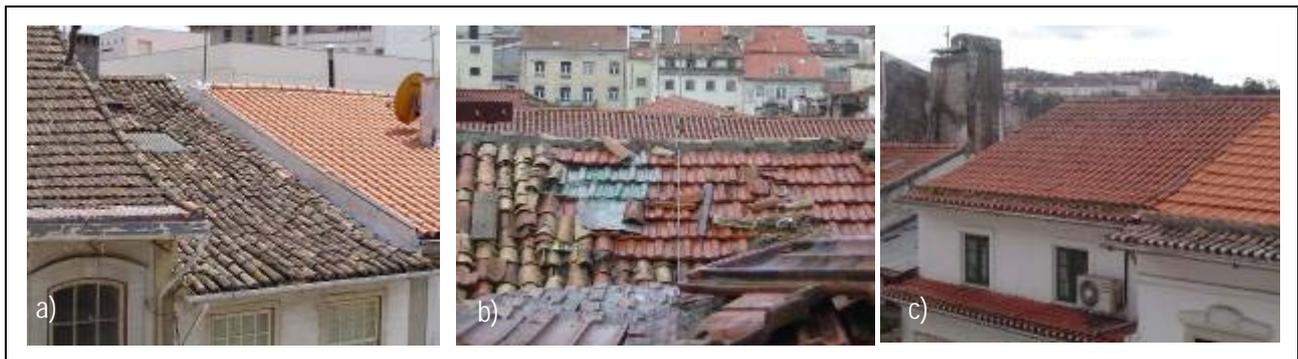
Figura 17: Revestimentos de coberturas inclinadas

A heterogeneidade de materiais e soluções é muito grande em alguns casos, podendo observar-se em situações singulares, três a quatro tipos de revestimento diferentes (ver Figura 17-b). É evidente, mas lamentável, o facto de intervenções ao nível da reparação e conservação da cobertura, na maioria dos casos, não se estenderem à zona dos beirados, onde claramente se observam duas a três fiadas de telhas de meia-cana originais (ver Figura 17-c).

As intervenções ao nível dos revestimentos consistem, essencialmente, na resolução das infiltrações, recorrendo à substituição das telhas (em geral, adaptando telhas do tipo lusa ou marselha) e à aplicação de telas e sistemas de subtelha. Muitas destas intervenções constituem uma oportunidade para substituir alguns dos elementos de madeira mais degradados e ainda reconstruir a estrutura da cobertura parcialmente ou até de forma integral, se necessário. As medidas de reforço e reparação observadas são diversas: tirantes, perfis metálicos, escoras nas zonas de apoio e outros tipos de elementos metálicos usados em reforços locais. É frequente observar reforço local de secções e escoramento com outras peças de madeira, mas a execução destas intervenções é, em geral, pouco cuidada e com carácter pouco duradouro.

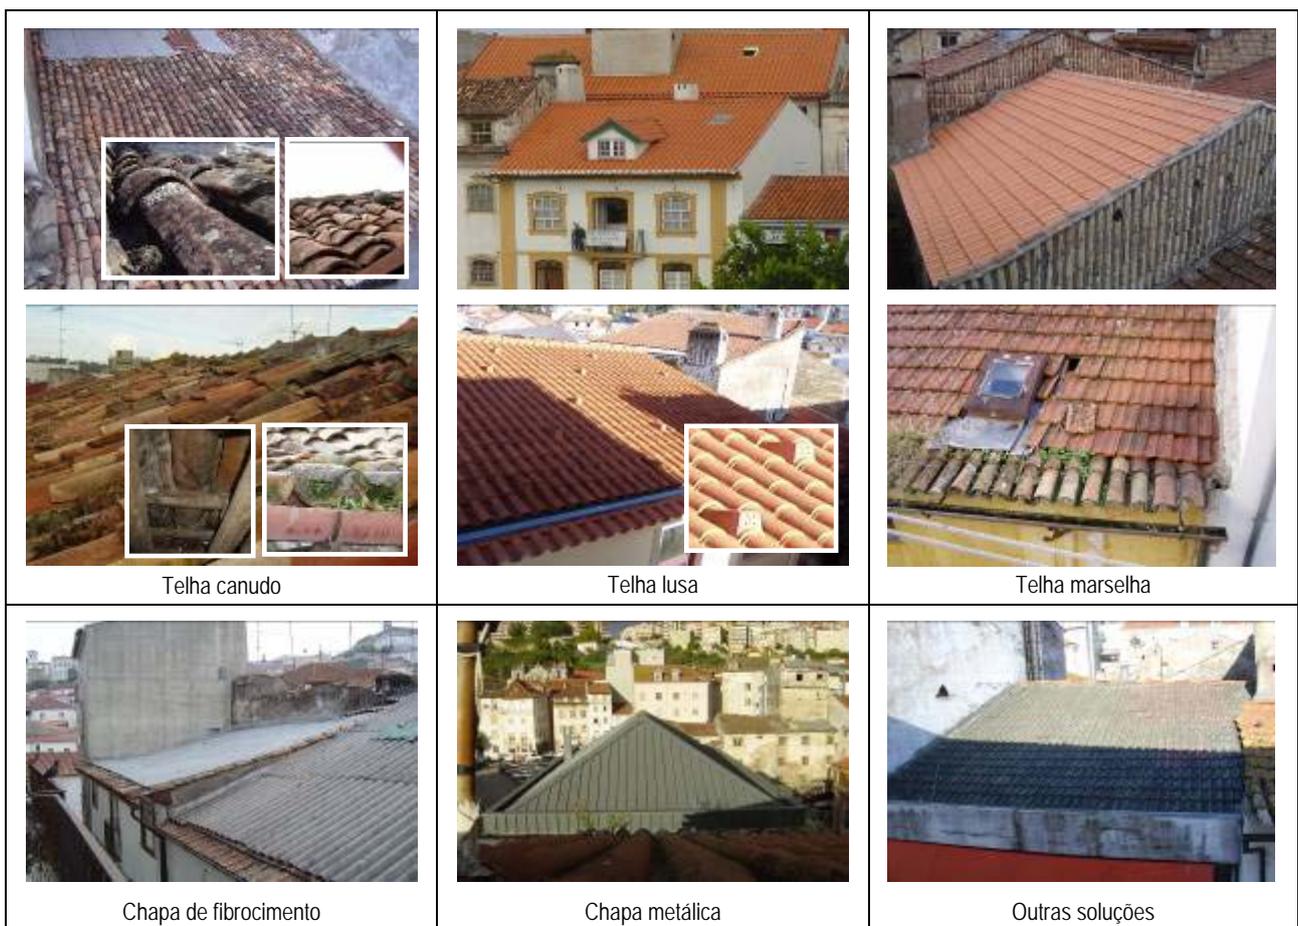
Figura 18: Exemplos de soluções de revestimentos de coberturas inclinadas na Baixa de Coimbra

Na reabilitação de coberturas, incluindo a sua substituição, há novas preocupações, nomeadamente a colocação de isolamento térmico, a ventilação e a definição de um sistema adequado de recolha de águas, que fazem com que muitas destas intervenções prolonguem a vida útil destas construções, quando devidamente enquadradas e compatibilizadas com a estrutura existente. No entanto, os remates e os pontos singulares são sempre zonas de maior complexidade e, por isso, geralmente menos cuidados (ver Fig. 18).
