TÓPICO 4 – Património Histórico

Estratégia de monitorização de monumentos: Caso de estudo - Arco-Cruzeiro da Igreja da Santa Casa da Misericórdia de Aveiro

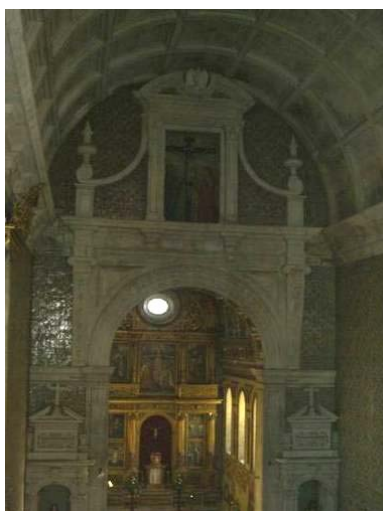
Após constatação, por parte dos técnicos da Santa Casa da Misericórdia, de alguns danos na zona do Arco-Cruzeiro da Igreja, foi solicitado ao Departamento de Engenharia Civil da Universidade de Aveiro um estudo de estabilidade e condições de segurança deste elemento (ver Fig. 2).

Figura 2: Interior da Igreja: vista geral do Arco-Cruzeiro

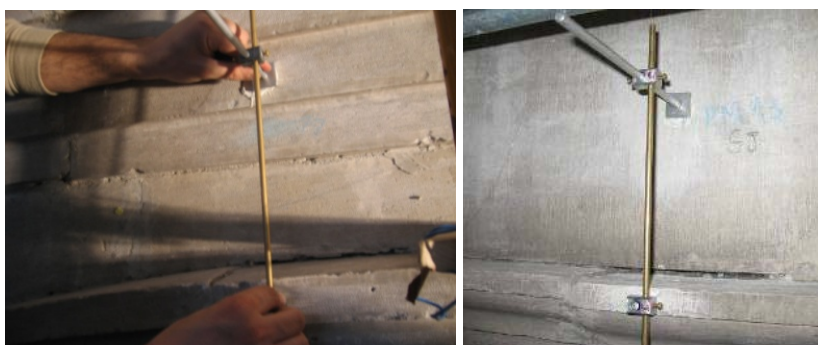
Figura 9: Exemplo de aplicação dos sensores de fibra óptica

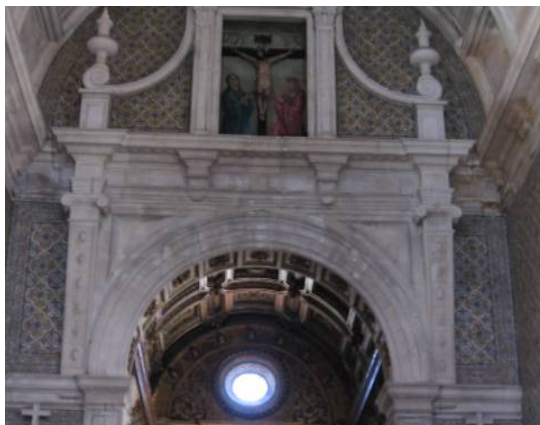
Figura 10: Aspecto final do Arco-Cruzeiro após instalação do sistema de monitorização

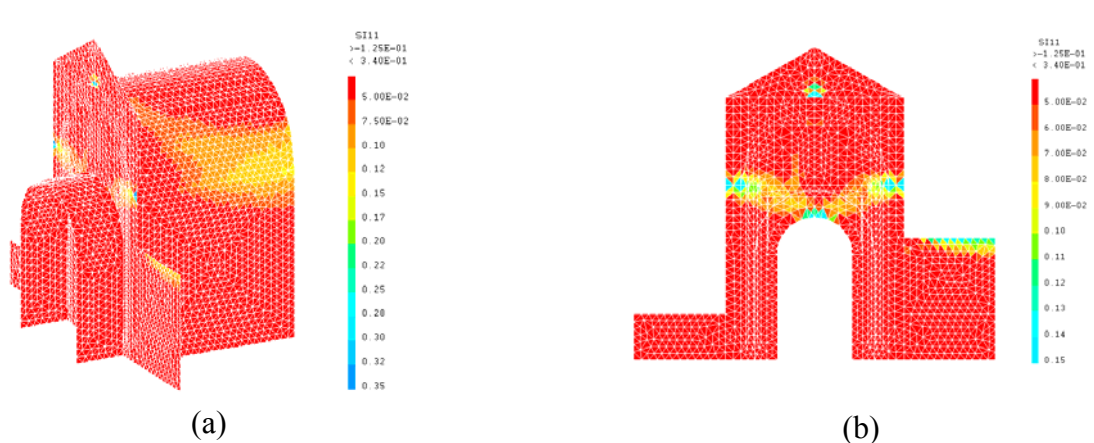
Nesta secção são apresentados e discutidos os primeiros resultados das análises numéricas realizadas sobre o arco em estudo, em termos de tensões máximas e deformações. Para a interpretação das causas dos danos existentes na estrutura foi feita a comparação dos resultados obtidos com o modelo numérico em termos de tensões principais máximas positivas com os danos observados na estrutura. Na Fig. 16 são representadas as tensões principais máximas (σ_1) para a acção do peso próprio das paredes, apenas para as zonas onde é excedido o limite de resistência em tracção (apresentado na Tabela 1).

Figura 16: Tensões σ_1 : a) tensões principais máximas globais; b) tensões máximas globais no arco
