TÓPICO 3 – Procedimentos

Análise de um quarteirão da Avenida Dr. Lourenço Peixinho - Aveiro

Sandra Costa^{1,a}, Humberto Varum^{1,b} e Aníbal Costa^{1,c}

¹ Departamento de Engenharia Civil, Universidade de Aveiro, Campus de Santiago, Portugal

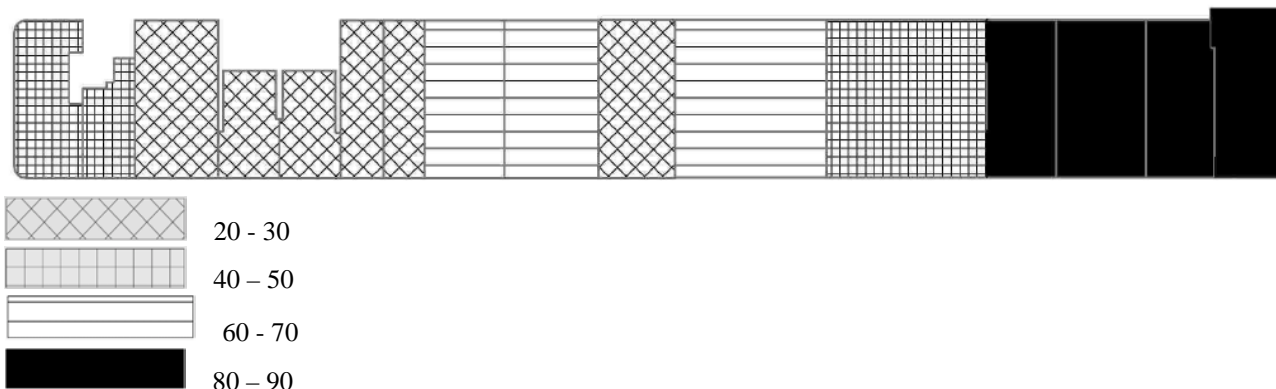
Ao analisar o quarteirão do ponto de vista do ano de construção verificou-se que este apresenta edifícios de épocas distintas, nomeadamente edifícios da década de 20, até edifícios em betão armado dos anos 90 (Figura 2). Aferiu-se também que existe pelo menos um edifício de cada década desde 1920 até 1990 (Figura 3).

Figura 2 – Distribuição em planta dos edifícios do quarteirão em estudo por décadas de construção [1]

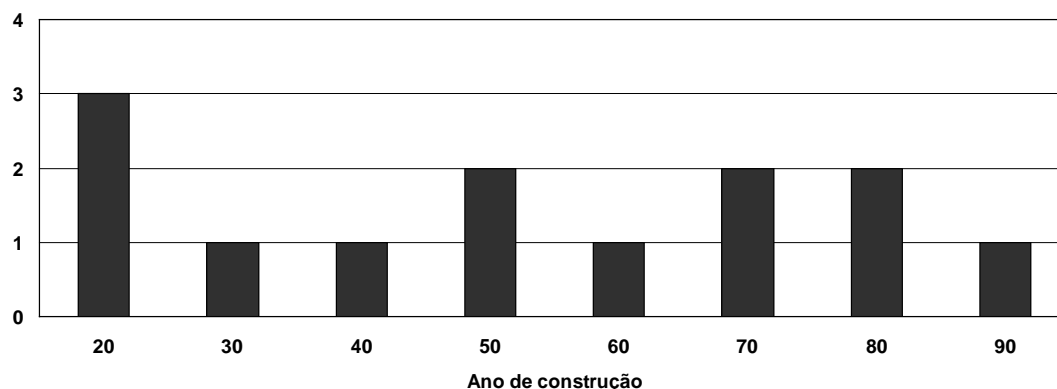
Figura 3 – Época de construção dos edifícios [1] ¹

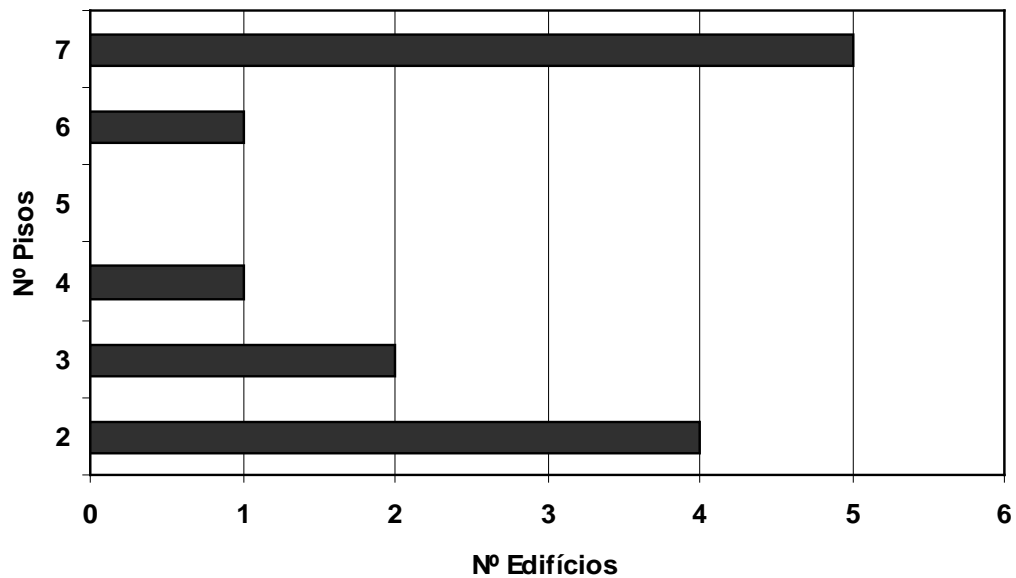
Relativamente ao número de pisos verifica-se que a maioria dos edifícios apresenta 7 pisos, seguindo-se os 2 pisos (Figura 6). Situação que reflecte a irregularidade em altura observável ao longo do quarteirão.

Figura 6 – Número de pisos dos edifícios

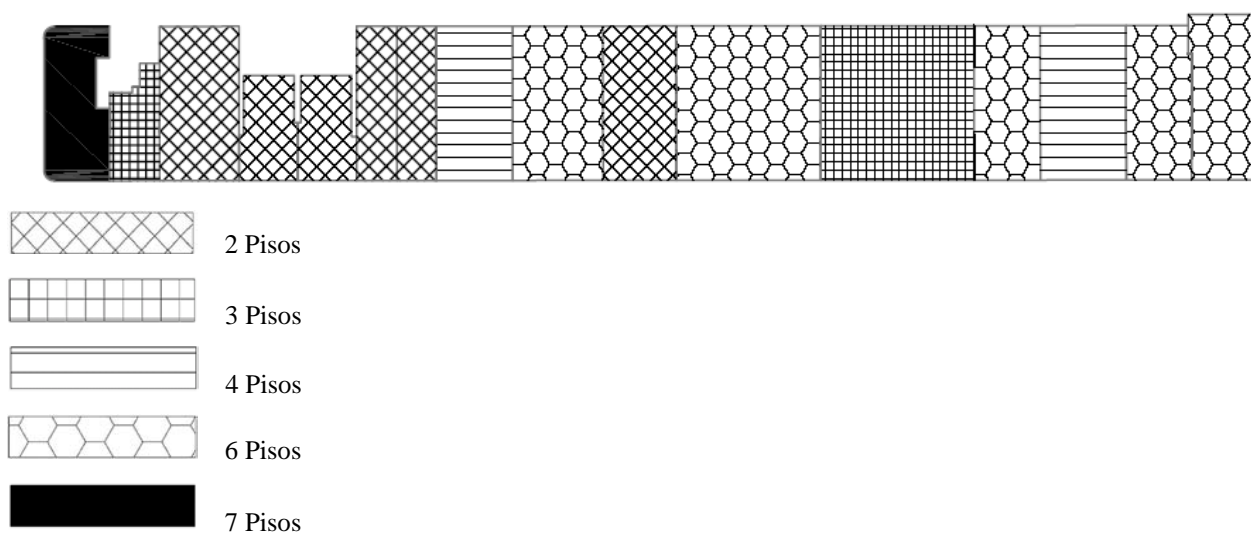
Os edifícios com 7 pisos correspondem aos edifícios de betão armado, enquanto que os de 2 pisos correspondem aos edifícios tradicionais de alvenaria (Tabela 2).

Figura 7 – N° pisos dos edifícios em planta

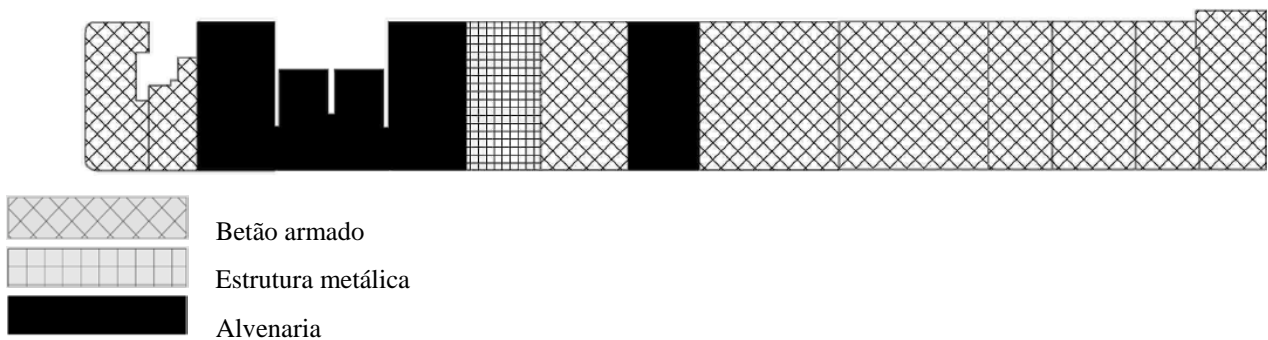
Do ponto de vista dos materiais da estrutura resistente dos edifícios do quarteirão, verifica-se a existência de dois tipos, a alvenaria e o betão armado. Facilmente se depreende que tal situação é um problema, dado estes dois materiais apresentarem comportamentos distintos, e se encontrarem apostos.

Figura 10 – Distribuição em planta dos materiais da estrutura resistente dos edifícios do quarteirão em estudo
