Análisis sobre las principales causas del deterioro de la retablística

Tesis Doctoral para optar al grado de Doctor
por la Universidad de Sevilla
dentro del Programa de doctorado: Artes Visuales y Educación; un enfoque
constructivista
presentada por:

Dña. Ana Navarrete Martínez

Sevilla, Mayo de 2017

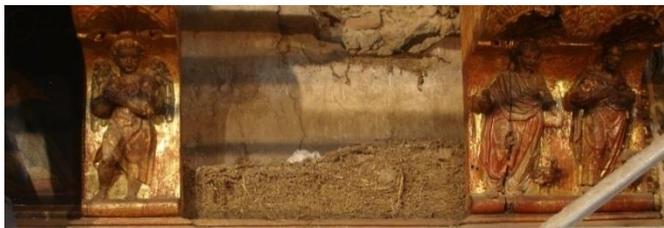
Suciedad magra (Polvo) y grasa (Humo de velas). Suciedad propia del ambiente, un polvo fino que entra por las fisuras y queda formando capa en cornisas y zonas menos accesibles al retablo, como son las traseras. Este polvo unido a la humedad ambiental y a una temperatura propia de las Iglesias que es más bien fría, desencadenan una serie de factores favorables para la proliferación de microorganismo.

Capa de suciedad en la trasera del retablo de la Iglesia de San Sebastián de Llera (Badajoz)

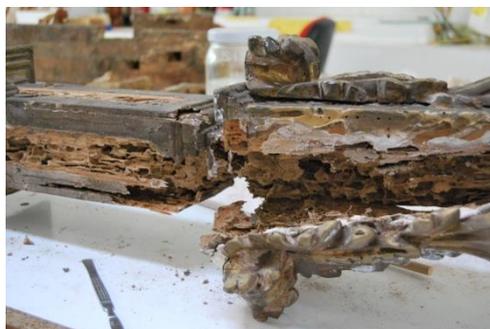
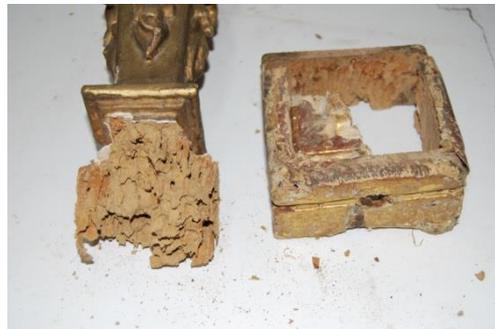
Las termitas si generan un gran problema en la estructura, una estructura que no se ve y que a consecuencia de las termitas termina por desaparecer dejando la capa de dorado como si de una corteza se tratase. El mayor problema está que cuando un viene a darse cuenta del ataque de termita, es bastante tarde. Este problema lo encontramos en el retablo de San Antón de Zahínos (Badajoz), donde el ataque fue tan fuerte que solo quedaba un 30% de material lignario en el retablo. Para solucionar este problema de termitas²⁰ es importante seguir su nido para eliminarlas a base de insecticidas por un equipo de profesionales.

*Estípites del retablo en un estado lamentable por la termita
Retablo de San Antón, Zahínos*

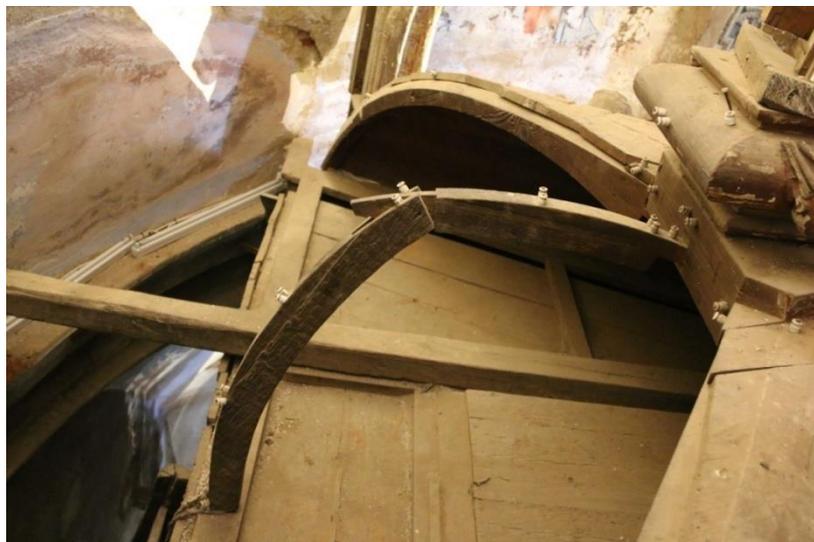
*Desplome de la cúpula consecuencia del peso.
Cúpula del retablo de San Miguel de Jerez de los Caballeros*

En ocasiones esta alteración es de difícil solución sin el desmontaje del retablo, atajar este problema será prioritario puesto que sin su solución el retablo podría venirse abajo. Soluciones a este problema donde nuevos agarres de sujeción

hacia la parte trasera del retablo serán fundamentales utilizando para ellos nuevos sistemas de acero inoxidable que garanticen su durabilidad en el tiempo.

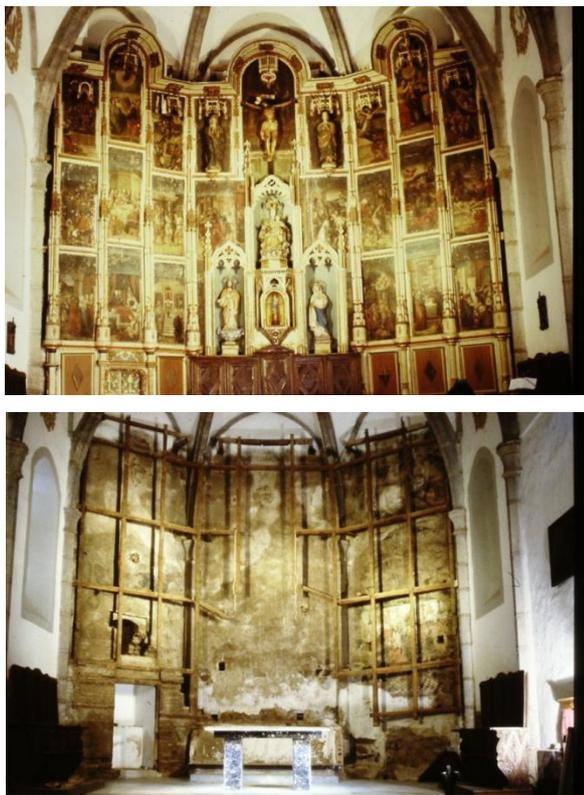
Retablo Mayor de Medina de las Torres (Badajoz), donde eliminaron la zona central para colocar una nueva estructura neogótica muy aparatosa acorde con el gusto de la época. En su restauración esto fue eliminado dejando de madera a la vista lo que sería una continuación del retablo en esa zona.

Fotografía del Retablo Mayor de Medina de las Torres²¹ (Badajoz) antes de su restauración y la estructura de esta.

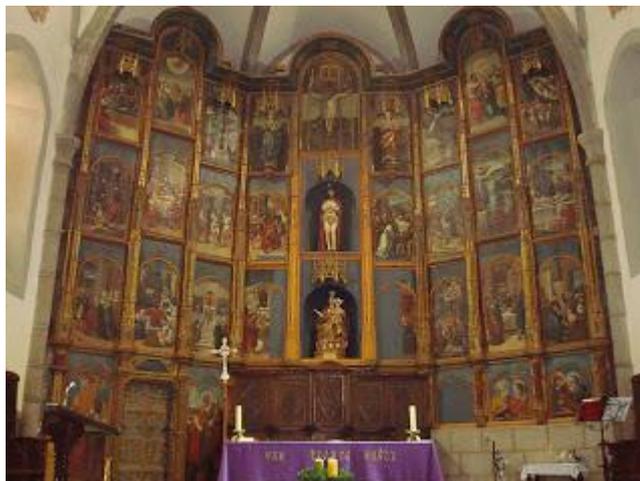
Para el proceso de restauración se desmontó todo el retablo dejando a la vista la modificación de estructura original. Para la colocación de la nueva parte central neogótica cortaron a su antojo sin pensar en las consecuencias. Hubo que rehacer toda la parte central y colocar nuevas tablas según sería e modelo original.

Tras la restauración se colocó una nueva estructura de madera a la vista siguiendo el modelo original.

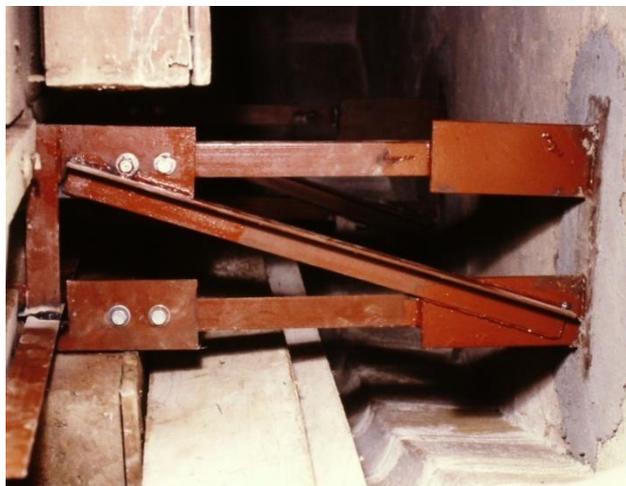
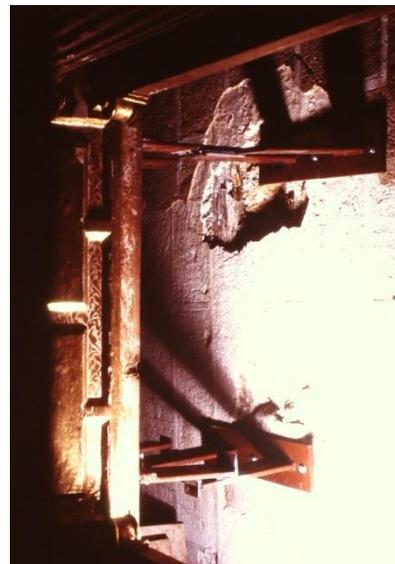
con una estructura trasera que había cedido, inclinada por el peso tuvo que reforzarse con una nueva estructura metálica que iba del muro de la iglesia al retablo.

Refuerzos de anclaje del muro al retablo²³

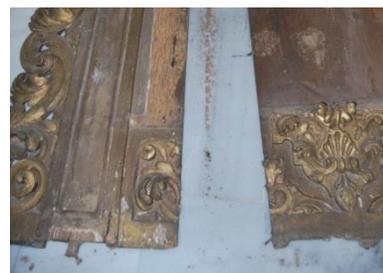
Separación de ensambles

Se observan numerosas separaciones de ensambles en las uniones de las piezas constitutivas de elementos arquitectónicos. La pérdida de las propiedades de adhesión de las colas empleadas, junto a los movimientos

naturales de las maderas y fundamentalmente por el ataque tan agresivo de las termitas ocasionaron las numerosas separaciones de las piezas.

Esta parte de la estructura del segundo cuerpo solo se encontraba sujeta por el lienzo de San Francisco. Una vez retirado el lienzo la pieza quedó totalmente suelta.

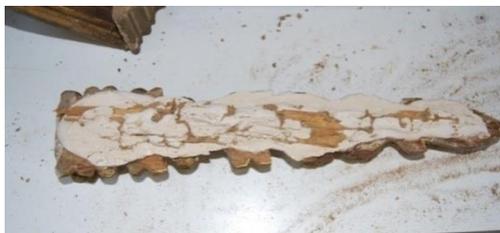
y escayola como sistema de fijación de los diferentes elementos, productos inadecuado que degradan los elementos.

Escayola como adhesivo

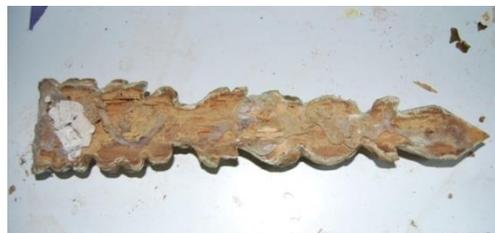
Silicona líquida como adhesivo

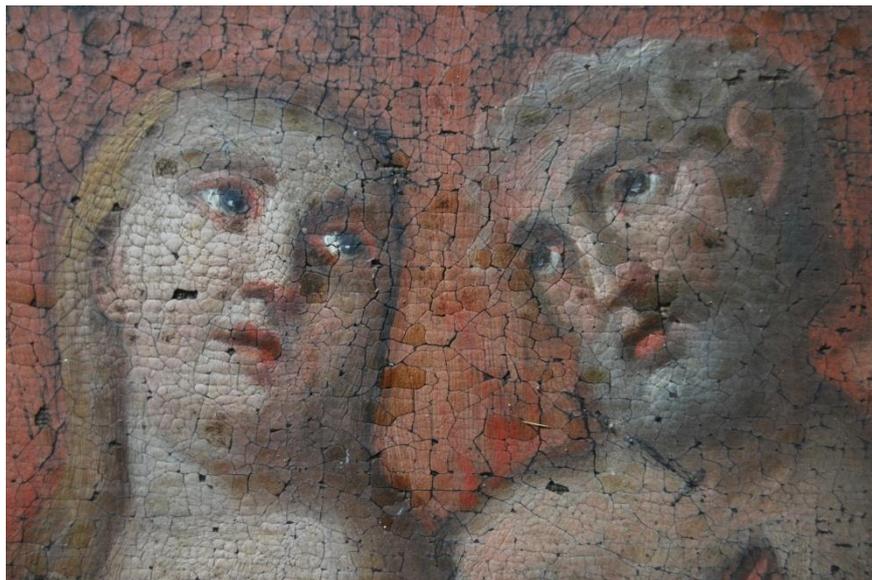
Craquelado consecuencia de una trama muy abierta

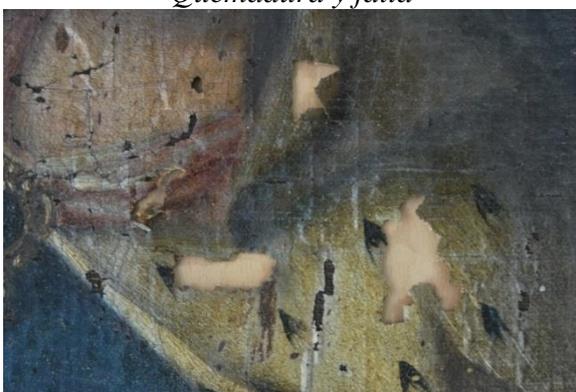
Faltas de lienzo

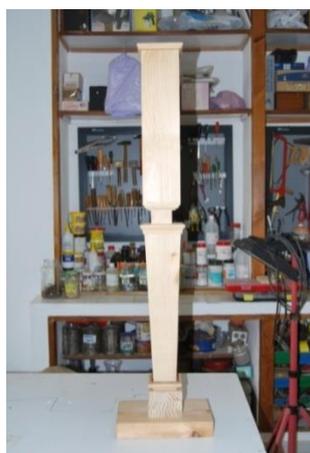
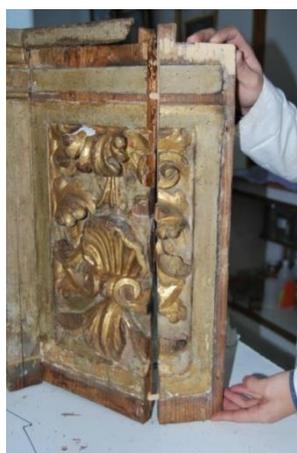
Los daños en los estípites era tal que hubo que rehacer el armazón para ir colocando los elementos decorativos, así este elemento podía volver a ser un elemento de sustentación

Colocación alma nueva Ensamblaje con espigas

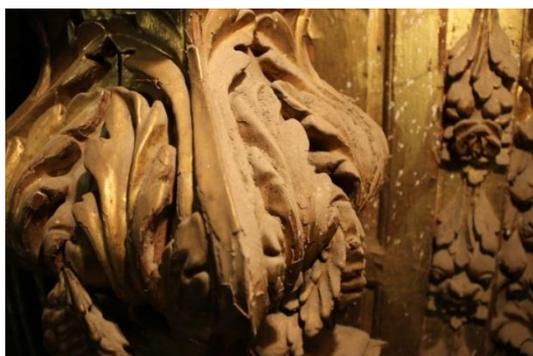
El retablo presentaba gran cantidad de polvo adherido, un polvo espeso, fino, formado capa en muchas de las zonas más salientes. Este polvo favorece la proliferación de microorganismos, siendo un lugar ideal para la anidación.

Polvo fino y espeso formando capa

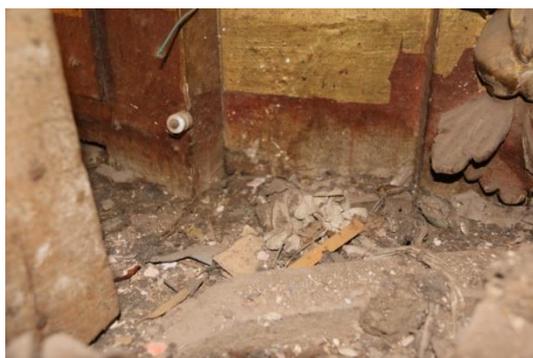
Polvo y suciedad compuesta de palos pequeños, restos de anidaciones

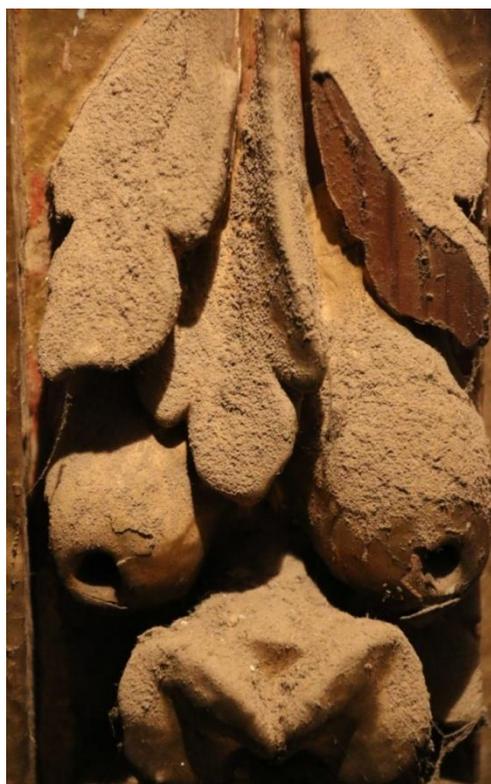
Polvo espeso

Polvo fino que absorbe la humedad provocando a lo largo levantamientos del dorado y como consecuencia la caída, dejando ver la madera. Madera que queda a la vista expuesta a otras alteraciones. En otras zonas este polvo era graso consecuencia del humo de velas, un polvo más adherido y espeso.

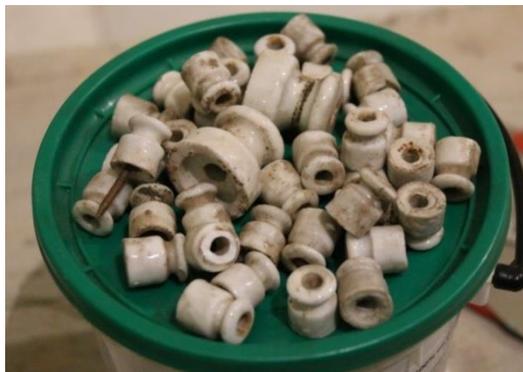
Jícaras de porcelana de varios tamaños

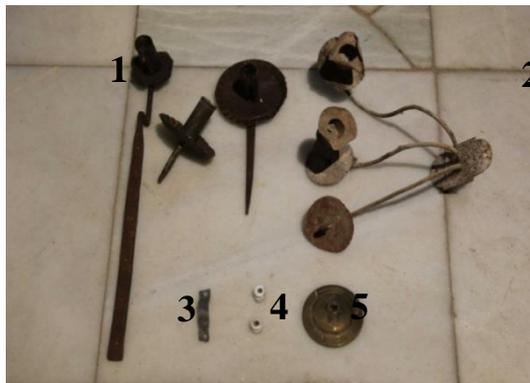
Humo vela, cera

A través del sistema de iluminación podemos comprender la cantidad de cera que presentaba el retablo y el oscurecimiento tan grande del dorado y las imágenes. Una cera salpicada por todo el retablo con grandes goterones de diferentes colores.

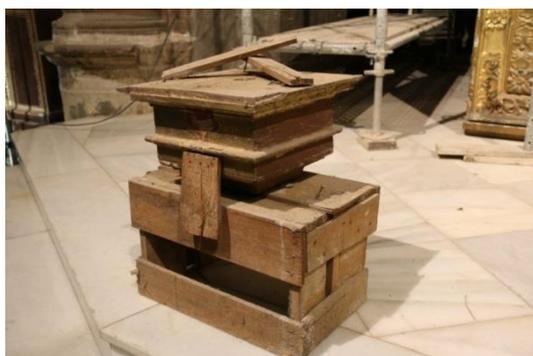
Ménsula de San Lucas

Encontramos la pérdida de elementos decorativos como son las ménsulas donde van dos de los cuatro evangelistas encontramos unos cajones sin ningún sentido estético agarrados a la ménsula con trozos de madera y clavos.

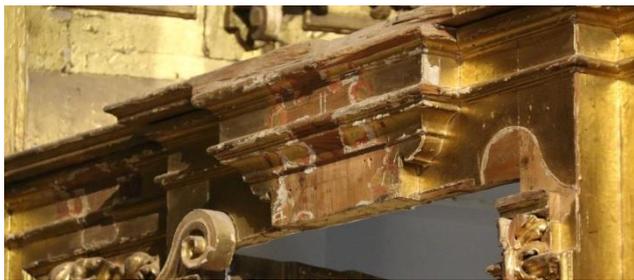
Pérdida de elemento central de la puerta que debieron arrancar para decorar otra zona, ya que este remate que conserva la otra puerta es de gran calidad artística.

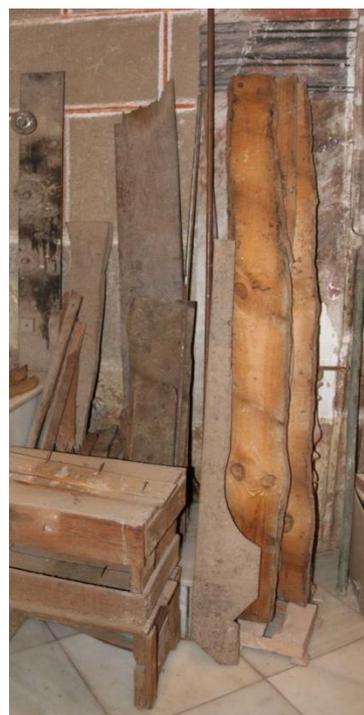
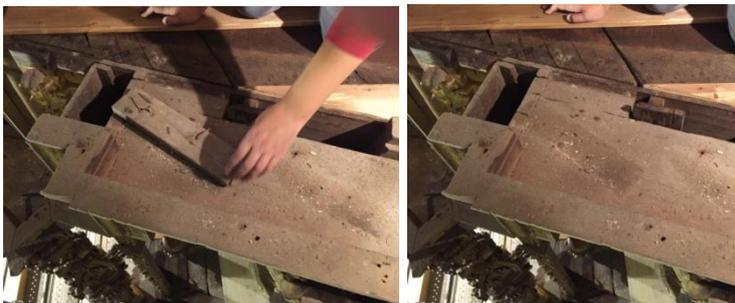
Todo el retablo presentaba una gran cantidad de elementos de madera que muchas ocasiones no estaban ejerciendo ninguna función, colocados a base de clavos provocando otra serie de daños tanto a la madera como al dorado. Han sido numerosos los elementos retirados del retablo, un peso extra a una estructura que se encontraba en malas condiciones.

Observamos como al eliminar la madera no ejercía función alguna

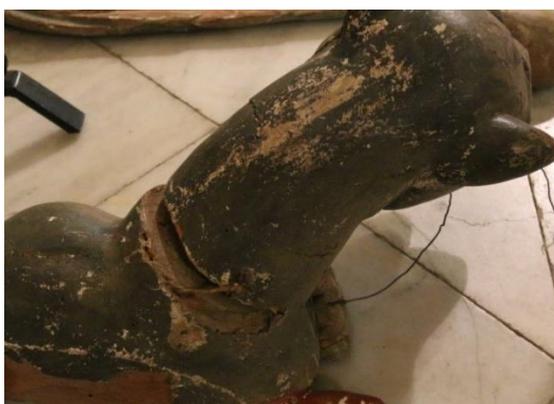
Podemos ver la separación del cuello del dragón y como estaba cogido con clavos y alambres

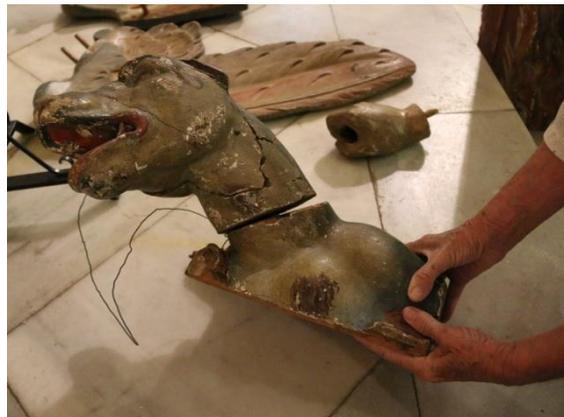
Dragón separado de su ensamble original y claveteado

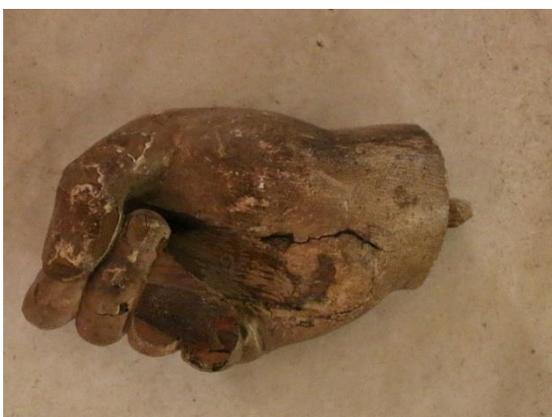
Mano suelta con espiga. Ha perdido dos dedos

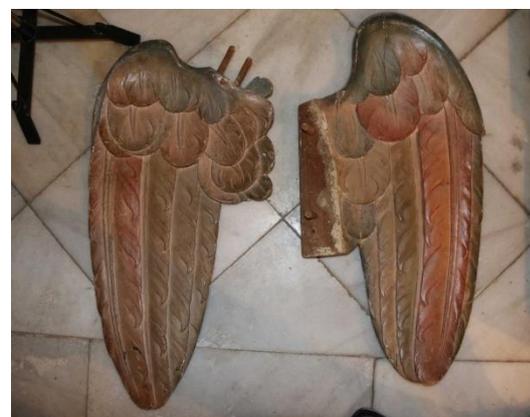
Alas sueltas con espigas originales

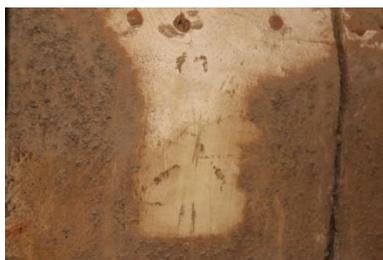
En general todas las esculturas presentan una gran acumulación de polvo en superficie, factor de deterioro muy perjudicial por su capacidad higroscópica. Además como consecuencia de este polvo húmedo encontramos otros deterioros añadidos como los levantamientos de capa pictórica.

Prueba de limpieza. Traseras de Santo Domingo

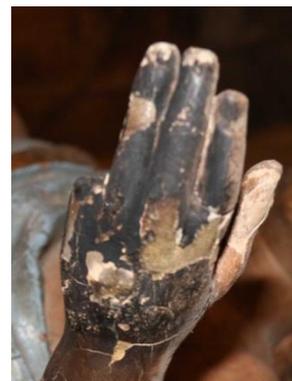
Como consecuencia de esta gran cantidad de vela por todo el retablo, se observan también quemaduras tanto en el retablo como en las esculturas, más apreciables en las zonas bajas como en los ángeles del 1^{er} cuerpo.

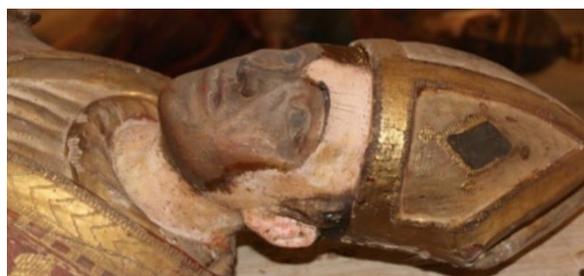
Es habitual encontrar repintes en zonas de caídas, pero en este caso no se trata de un simple repinte sino de una segunda policromía a todas las carnaciones de las esculturas. Estas actuaciones ocultan daños como caídas de policromía.

Tras eliminar la suciedad de velas, barnices oxidados obtenemos la 2ª policromía.

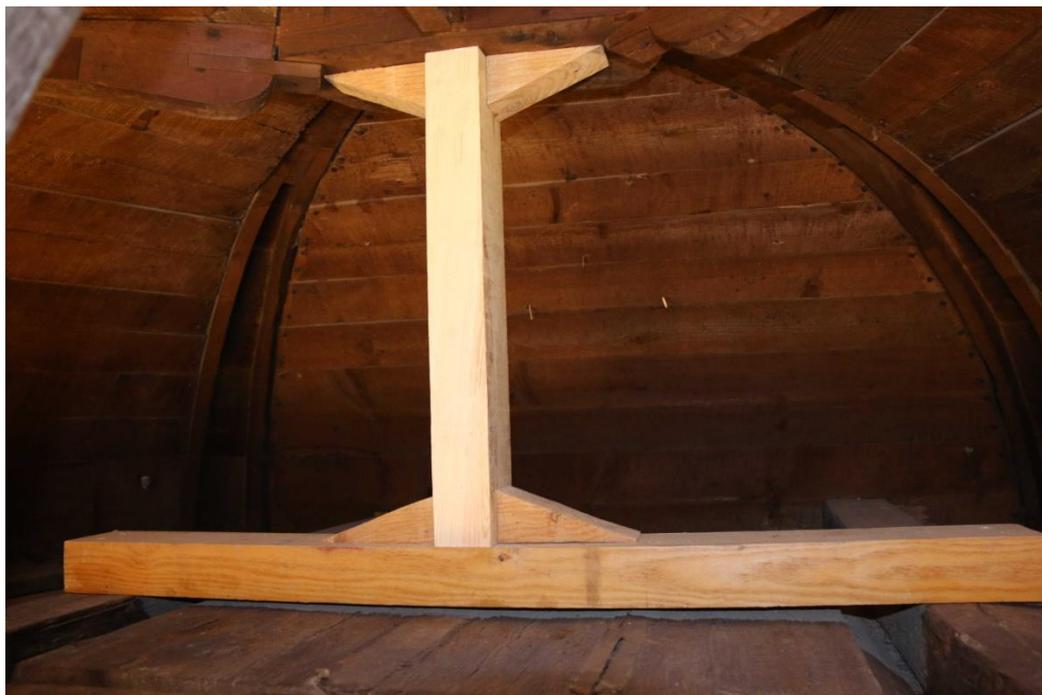
La cúpula se encontraba sostenida por una arcada de madera que con el peso de la imagen de la Fe se había desplomado, la solución a ellos fue la colocación de dos bloques de madera previamente tratadas colocadas a modo de puntal sobre la zona de mayor tensión. En su colocación la cúpula volvió a ganar en altura realzando la cúpula.

Consolidación de la cúpula con protección de Paraloid B72

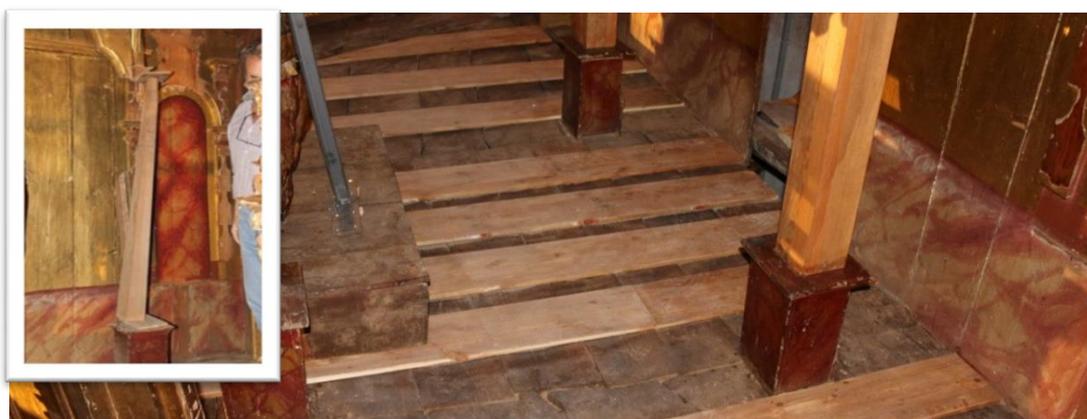
Otra curiosidad fue encontrar en el segundo cuerpo dos tubos de órgano de la iglesia sustituyendo dos pequeños estípites que debieron coger para otro de los retablo menores. Los tubos de órganos fueron retirados y llevados a la sala donde se encuentra el órgano despiezado y en su lugar se colocaron dos piezas de madera de 15cm x15cm que daban solidez a la cúpula.

Colocación de nuevos pilares de madera de 15 cm x 15 cm en sustitución a los tubos de órganos

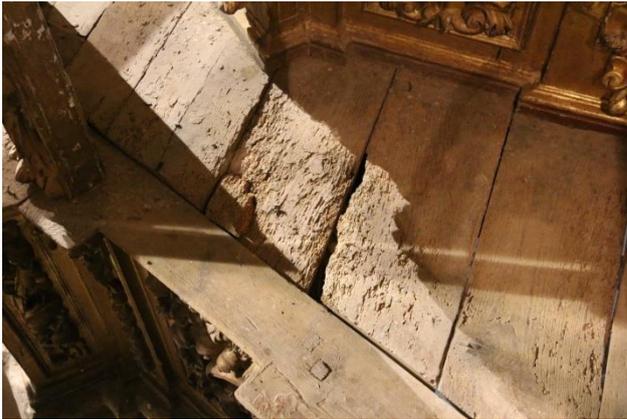
Ataque de xilófago

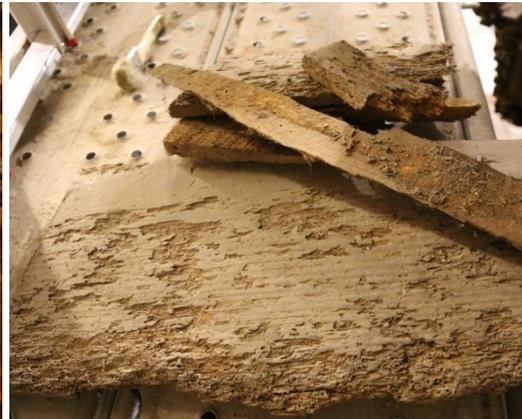
Maderas con orificios y galerías de xilófagos

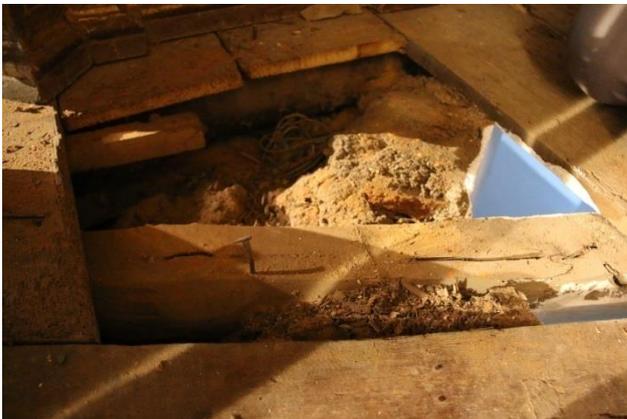
Zona a subsanar

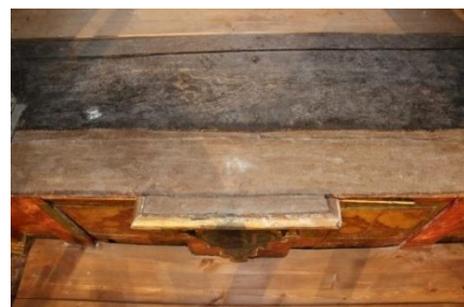
Este hueco contenía numerosos restos de todo tipo de basura, desde latas de cerveza, vidrios, varas de procesionar, cascotes de obra....

Limpieza de la zona trasera con aspiración y brocha gruesa. Se fue eliminado todo el polvo que estaba formando capa, además de sacar toda la basura de uno de los huecos de la trasera del retablo.

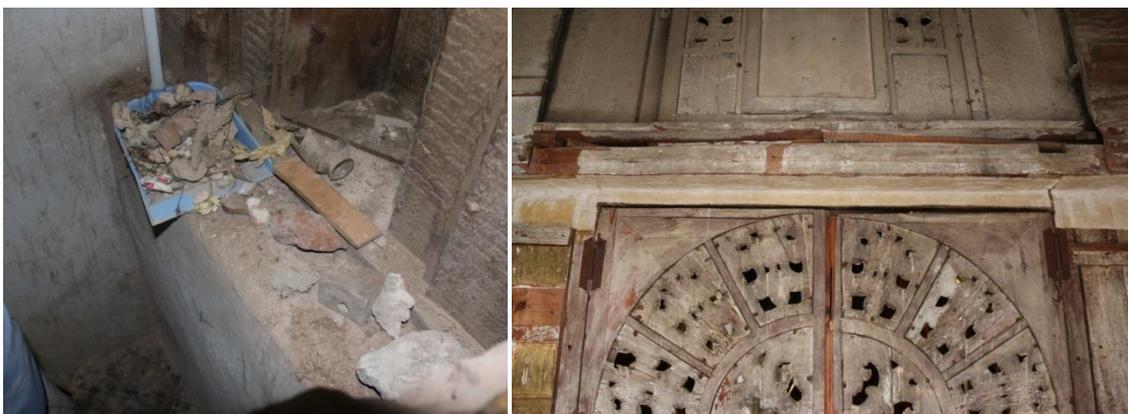
No solo presentaban algunos peldaños a punto de caer sino que las maderas estaban atacadas por xilófagos, presentaban roturas además de estar muy inclinadas hacia la izquierda.

Una vez limpia toda la zona trasera y eliminado los elementos eléctricos (jócaras) se procedió a consolidar aquellas zonas que se encontraban con los ensamblados separados y era muy complicada su colocación con otro tipo de elementos que no fuera un entelado de lino con cola de carpintero.

Colocación nuevas escaleras, tras consolidar los dos cuerpos del retablo y el ático procedimos a la sustitución del acceso trasero ya que alguno de los peldaños de las escaleras estaban a punto de caer y el acceso a los cuerpos era dificultoso. Para su cambio se optó por el mismo sistema sin cambios, las escaleras fueron copiadas de las originales ampliando su anchura para mejor apoyo.

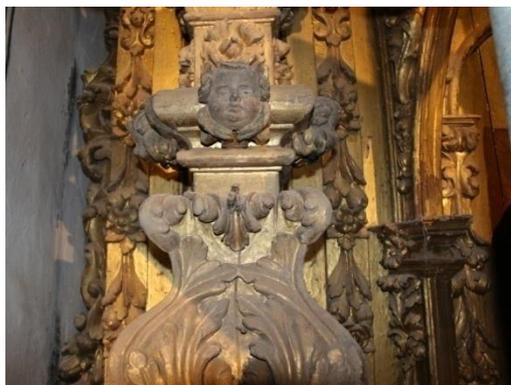
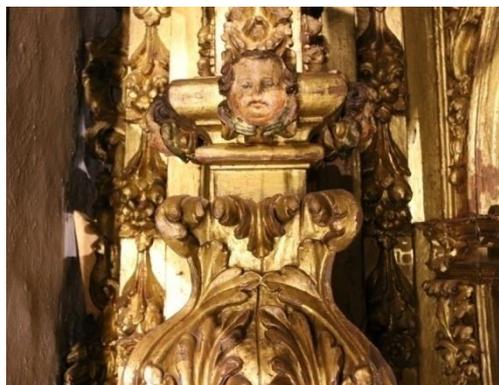
En las zonas menos salientes del retablo una vez aspirado el polvo el dorado ya relucía sin embargo, en los estípites principales y en aquellas zonas donde encontramos mayor cantidad de cera de velas, el dorado se había tomado por el tiempo dando una tonalidad mas apagada algo grisáceo.

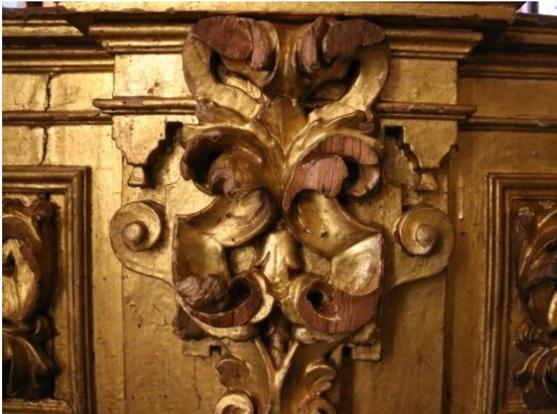
Antes de la colocación de la voluta

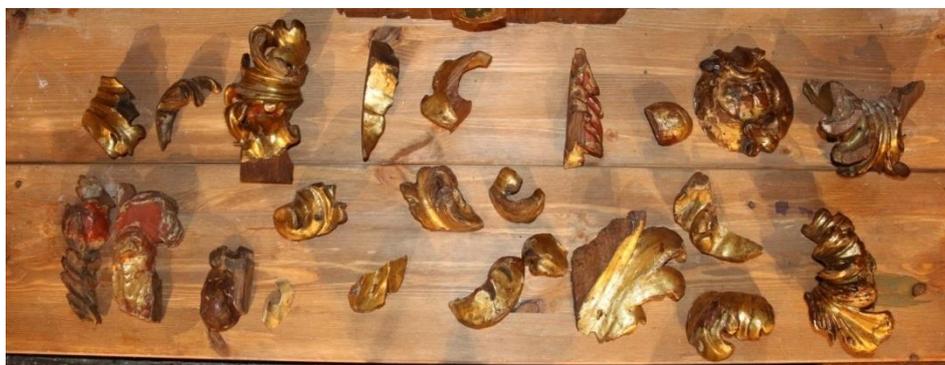
Son numerosas los trozos de volutas encontrados por todo el retablo

Fue muy complicado colocar todas aquellas piezas encontradas repartidas por todo el retablo puesto que eran numerosas las piezas mal colocadas y retirarlas para colocar

pequeñas piezas haría mas daño. Además de encontrar piezas mal colocadas nos fijamos como los demás retablos de la iglesia presentaban numerosos elementos del retablo mayor, el retablo baldaquino había estado sirviendo de cantera para los demás retablos menores, además de encontrar piezas de los estípites decorando un marco de la iglesia.

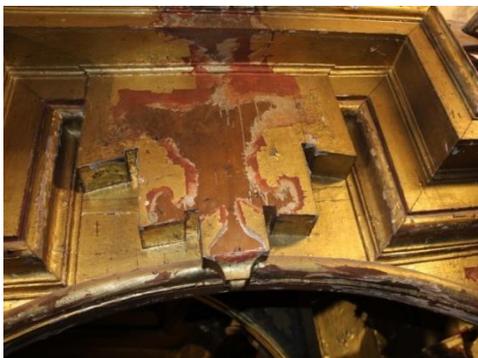
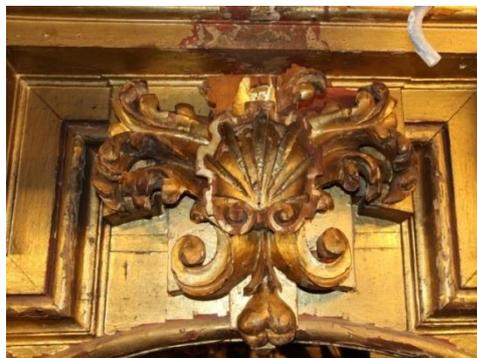
Además de la recolocación de pequeñas piezas se reconstruyeron aquellas zonas que se encontraban descohesionadas por el peso que soportaban. Es el caso de las dos ménsulas delanteras del segundo cuerpo que sostenían a San Lucas y San Juan. Ménsulas que nada más bajarlas se fragmentaron por sus ensambles.

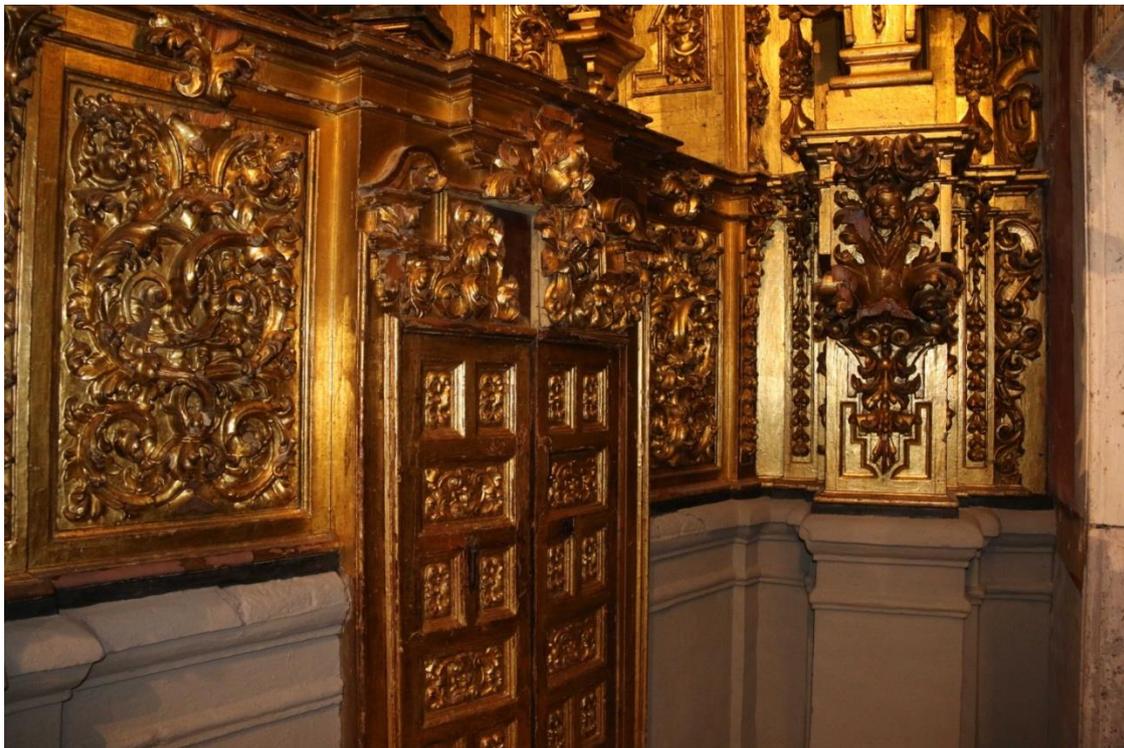
Ribete negro y banco de mampostería pintado de gris

Tras la protección de todo el retablo se procedió a la reintegración del ribete negro que marca el inicio del retablo separándolo del banco de mampostería que también fue pintada con un color similar al que tenía en tonos grises.

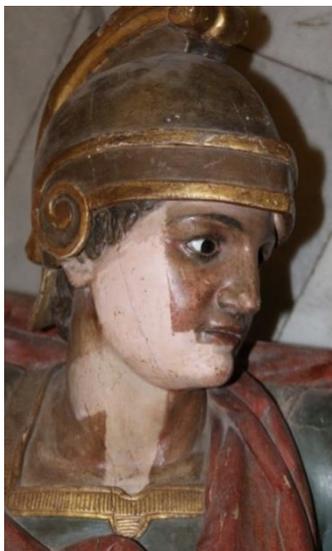
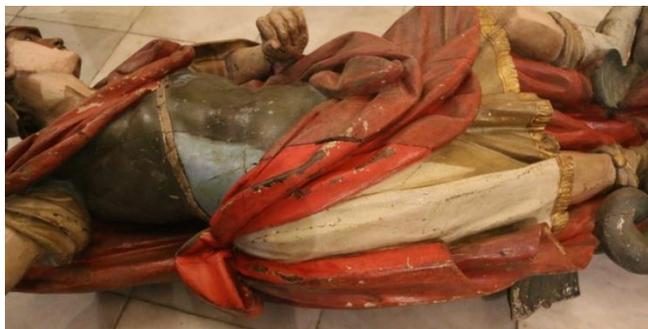
sino que una vez que llegamos a las carnaduras tuvimos que realizar una limpieza mecánica con bisturí. Estas zonas estaban muy deterioradas ya que antes de proceder a repintarlas debieron de pasarle una lija para tener una superficie más adecuada, de ahí que las zonas de las carnaduras se encuentren en peor estado.

Limpieza química y mecánica Tras la eliminación del polvo se procedió a realizar diferentes catas de limpieza para elegir el método de limpieza más adecuado según los materiales a retirar. La limpieza química en el manto rojo se llevó a cabo con carbol + dimetil + agua y neutralizando después la actuación, para el azul del cuerpo y falda blanca fue eliminado con alcohol metílico. El rostro, manos y piernas con disolvente orgánico y bisturí. No solo se realizó una limpieza química con disolventes

*Proceso de limpieza de rostro
Proceso de limpieza en paño blanco y torso azul*

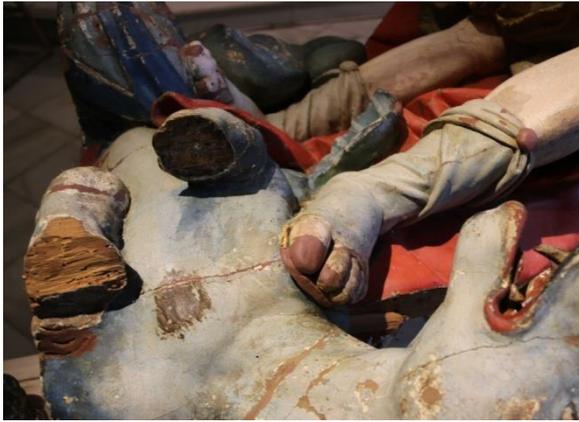
Recomposición del pie izquierdo

La imagen se recompuso por zonas afianzando todas aquellas zonas que se encontraban sueltas, para ello se limpiaron bien las superficies a pegar, colocando en ellas espigas para garantizar mayor solidez a las zonas. Una vez afianzadas las zonas sueltas se taparon aquellas grietas de mayor tamaño con Araldit madera dos componentes y se recompusieron aquellas zonas faltantes como nudos, trozos del escudo rojo izquierdo... reconstrucción de aquellas zonas que a la vista son más importantes dejando las faltas grandes sin rehacer.

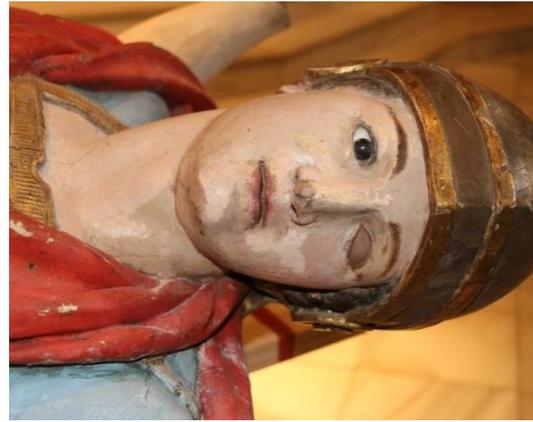
Colocación del ojo izquierdo

Reconstrucción de zonas faltantes que además de ser efectista dejando ver el conjunto de la obra más completo también ayuda a consolidar y dar rigidez entre los diferentes trozos.

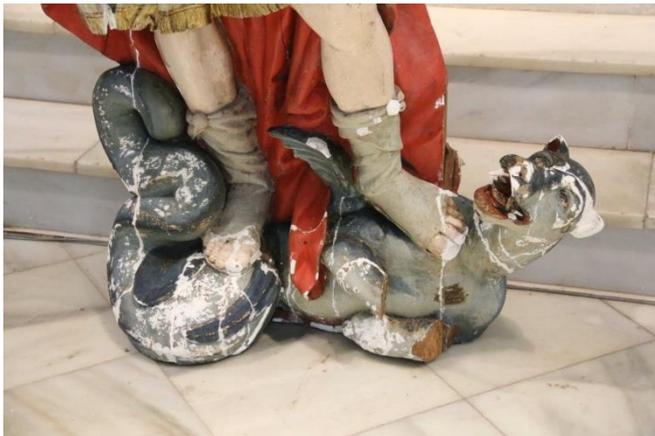
Proceso de estucado

Se llevo a cabo un estucado sintético (Primal + sulfato cálcico) en todas aquellas faltas y pequeñas grietas para proceder a su reintegración. Estucado aplicado con pincel en frío y una vez seco llevado a nivel a punta de bisturí y con lijas especiales para desestucar.

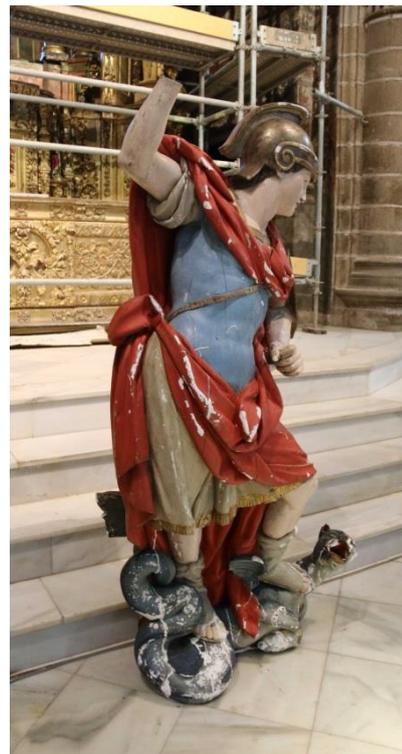
Estucado aplicado en varias capas hasta llegar al nivel con la policromía original, tapando aquellas zonas con pérdida de policromía con la intención de reintegrarlas

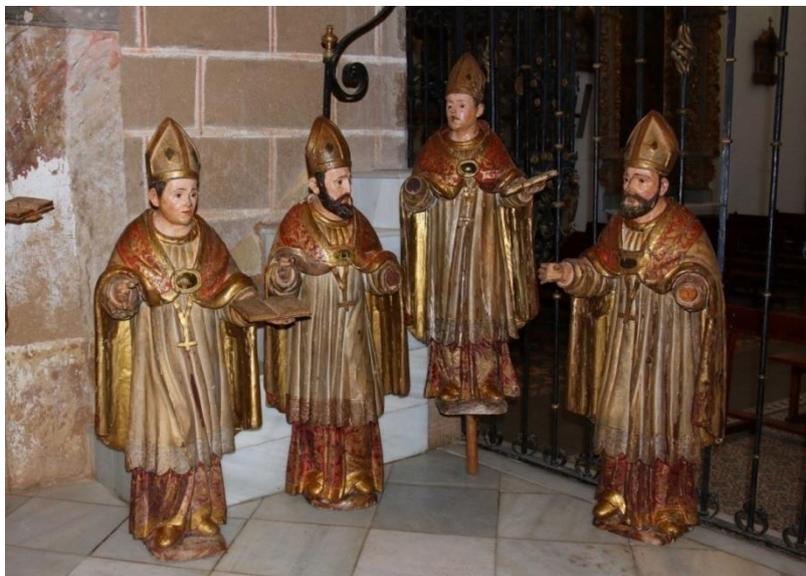
Resultado final de los Padres de la Iglesia

Todas las imágenes de este último cuerpo tienen repintes en las carnaduras, repintes que no se han eliminado, simplemente se ha eliminado el polvo y la primera capa de

oxidación y suciedad de las velas. Los estofados con la primera eliminación de suciedad han recobrado color pero no lo esperado estando los colores muy tomados por el tiempo sin posibilidad de obtener mejores resultados.

Tras la limpieza las esculturas recibieron una *protección de Paraloid B72* en disolvente orgánico, esta protección fija los diferentes estratos además de saturar los colores quedando con muy buen resultado. Podemos ver como en la foto los colores de los ropajes siguen tomados por el tiempo, su limpieza fue muy complicada siendo el tiempo fundamental, aún así el resultado es bueno y las imágenes quedaron protegidas y los deterioros frenados.

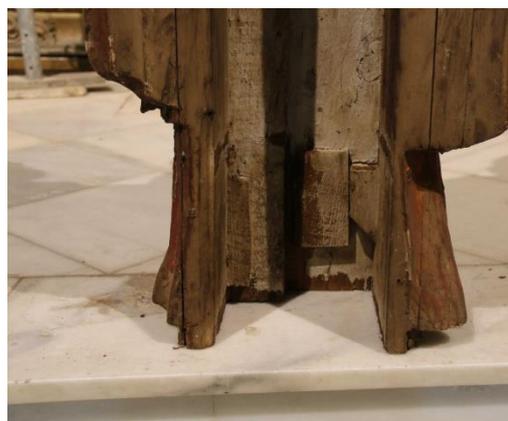
Para garantizar su estabilidad en el retablo y que las imágenes quedasen reforzadas se procedió a *cambiar el sistema de sujeción* con las ménsulas por las traseras. Se eliminaron los antiguos sistemas por unos nuevos, ya que estos se encontraban destrozados por la carcoma, desencolados y rotos.

Sistema de sujeción antiguo eliminado

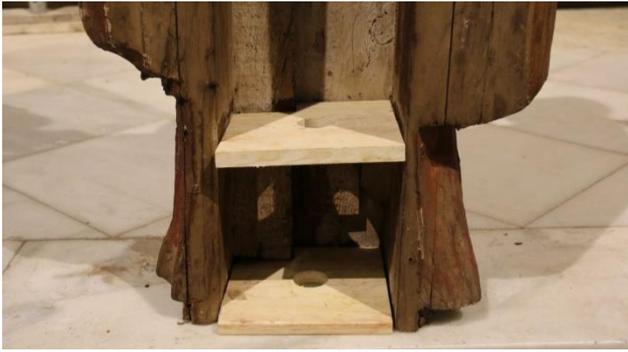
Colocación de nuevas plataformas

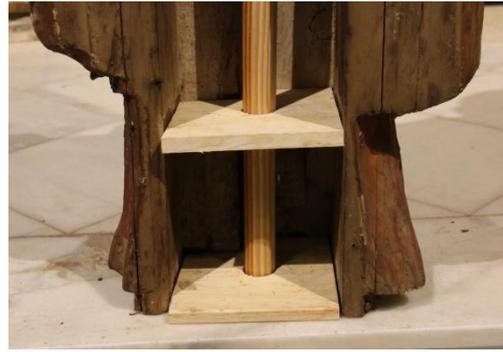
Colocación nuevo bastago

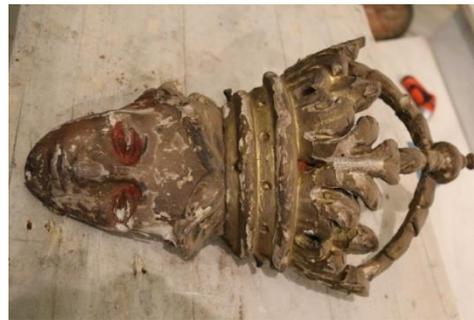
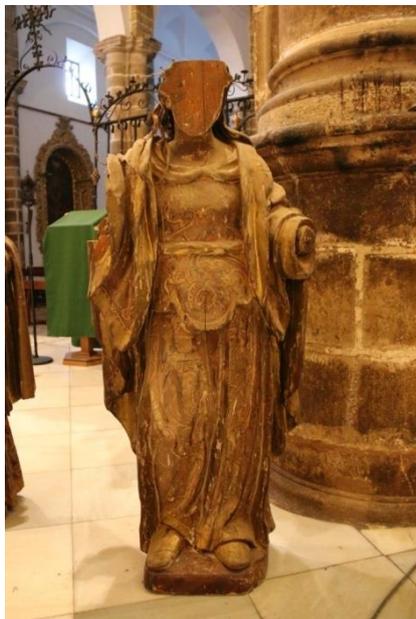
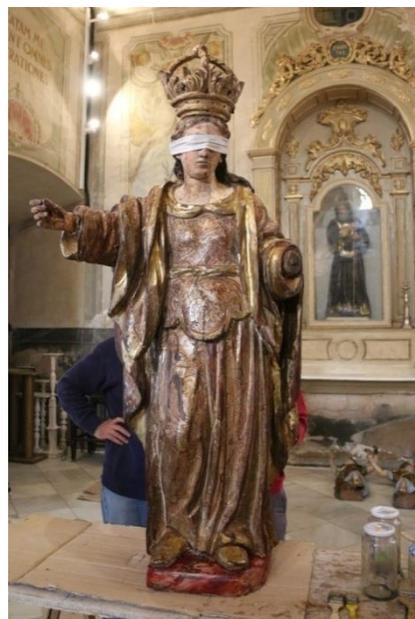
La imagen de la Fe también se encontraba muy deteriorada estando suelta el brazo derecho, el rostro y la corona. Tras realizar la limpieza se procedió a su consolidación con cola + espigas para reforzar las zonas. Una vez acabada y con su mano de Paraloid se colocó una nueva tela en los ojos como símbolo de la Fe y el nuevo sistema de sujeción.

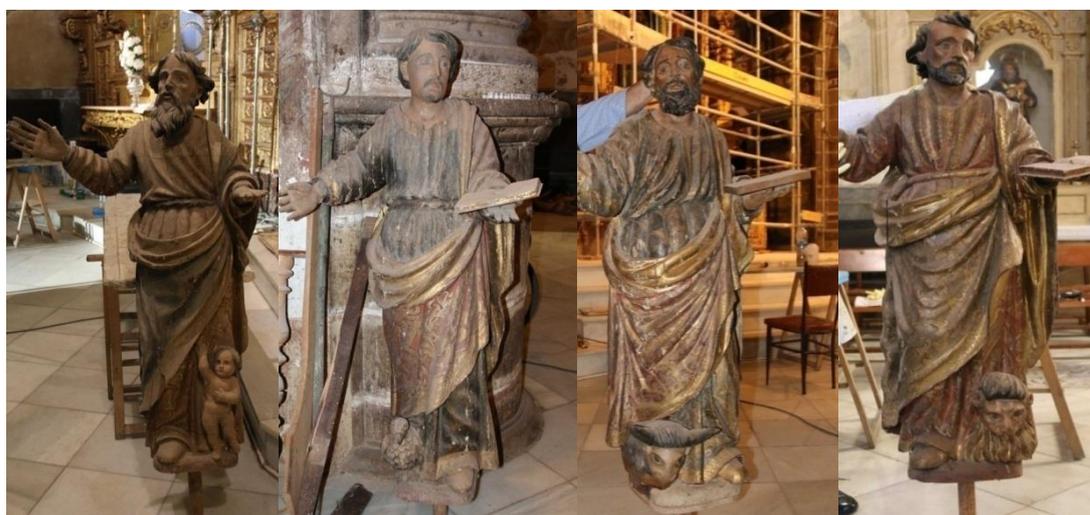
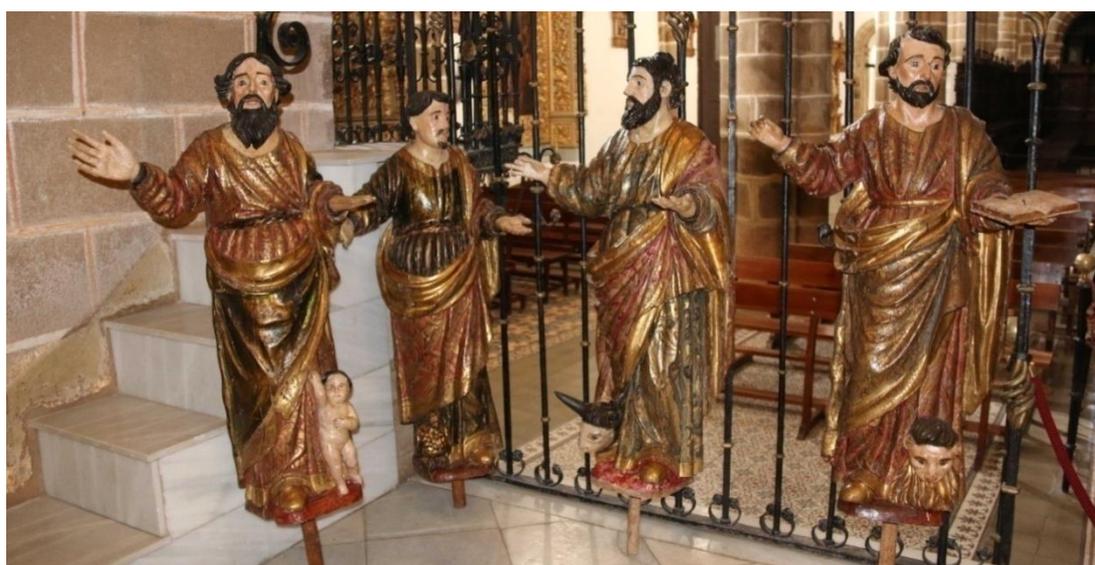
2^{do} Cuerpo: Cuerpo con los Cuatro Evangelistas y la Inmaculada. Estas piezas se encontraban en un estado de conservación algo mejor que los Padres de la Iglesia, aún así todas las imágenes presentan repintes en las carnaciones y en el caso de San Mateo y San Lucas presentan manos nuevas de peor calidad que las originales. Al igual que con los Padres de la Iglesia se procedió a

Estado final tras la restauración (sin la eliminación de la segunda policromía de las carnaciones)

su limpieza, una limpieza suave de polvo y otra con disolventes sin llegar a eliminar la capa de repinte, simplemente se ha eliminado el polvo grueso y los barnices oxidados. La eliminación del repolicromado en las carnaciones no se pudo efectuar por cuestiones de tiempo y por la precariedad de la capa original, y además, no se encontró método alguno en el que no se arrastraran las dos policromías a la vez. La retirada de la espesa capa de barniz amarillento que recubría la superficie de las carnaduras se eliminó con una mezcla carbopol con DMF + agua (1:1).

Tras limpiar los ropajes que si son originales y sin repintes se procedió a la aplicación de una protección a base de Paraloid B72 para evitar que los daños vayan a más dejando las imágenes limpias y consolidadas listas para una futura restauración donde las imágenes reciban un tratamiento más minucioso eliminando repintes, estucando y reintegrando las faltas.

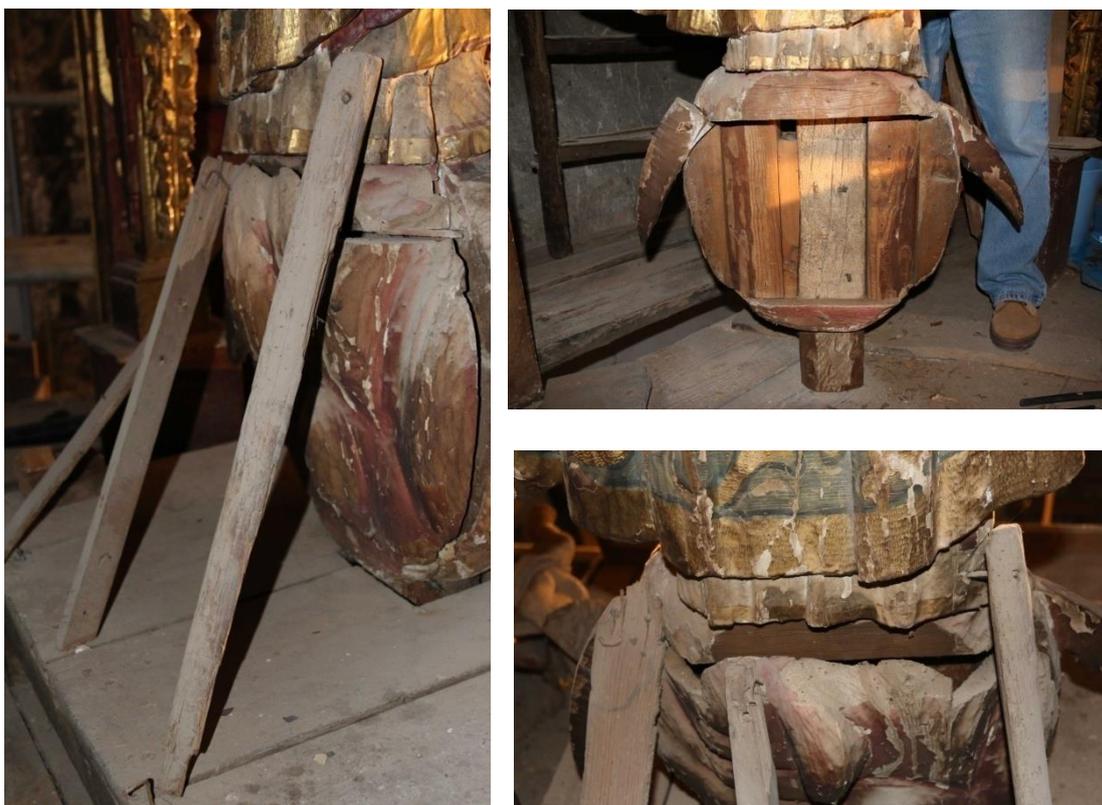
En el segundo cuerpo encontramos la imagen de la *Inmaculada*, esta pieza es de mayor calidad en comparación con los cuatro evangelistas, podríamos decir que la Inmaculada junto con Santo Domingo y San Francisco son de mayor calidad técnica. La inmaculada se encontraba sobre una peana desensamblada y a su vez estaba unida a esa base con tres palos de madera de forma muy inestable y precaria.

Toda la imagen presentaba los ensambles separados. En el momento de proceder a la retirada de los tres palos de madera la imagen salió en varios fragmentos que hubo que adherir con cola de carpintero. Aún así la pieza seguía inestable ya que presenta un vástago original muy corto. Para solucionar este problema se reforzó la peana de la Inmaculada realizando un casquillo de madera además de unir todos los ensambles.

Tras solucionar los problemas de adhesión se procedió a la limpieza del rostro, manos y ropaje. En este caso se eliminaron los repintes de rostro y manos a punta de bisturí, para los ropajes se optó por una disolución de agua +DMF al 50% con hisopos.

Como el vástago que presentaba la Inmaculada no dejaba la imagen con buena sujeción se procedió a la colocación de un tirante de hierro que iba unido a la peana original. Este tirante garantiza la estabilidad que necesita la imagen de gran peso.

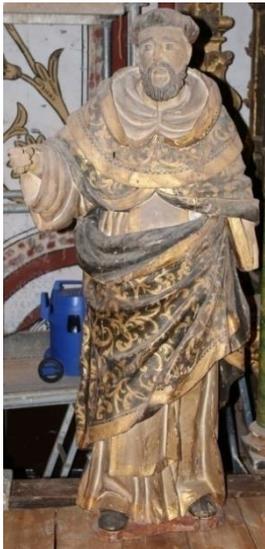
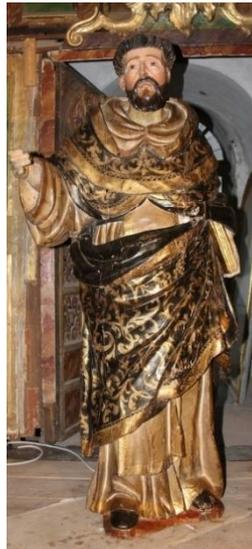
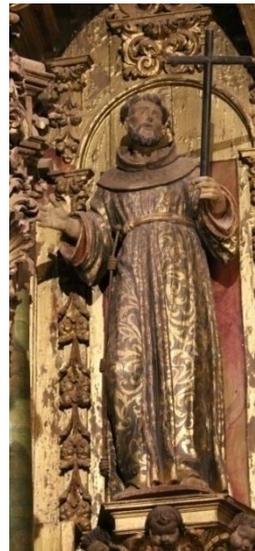
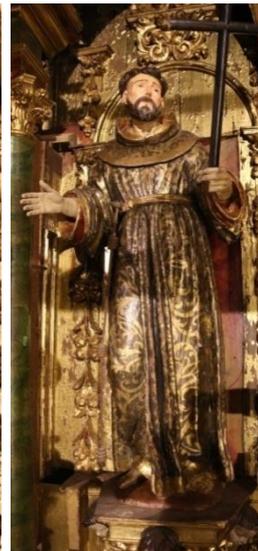
1^{er} Cuerpo del retablo donde nos encontramos con la imagen titular de la Iglesia, San Miguel franqueado por *Santo Domingo* y *San Francisco*. En el caso de las imágenes secundarias podemos decir que son de mejor calidad artística que el resto de las esculturas, cierto es que con el repinte de las carnaduras era imposible apreciar la calidad técnica. Por cuestiones de tiempo y porque la limpieza de estos repintes ha sido muy costosa solamente no hemos ceñido a eliminar los repintes del rostro dejando cuello y manos con el repinte. Tras eliminar el polvo adherido que formaba capa en las zonas traseras, se procedió a eliminar el agarre del cuello y tras ello la limpieza de los repintes a base de bisturí y limpieza de los ropajes con dimetilformamida 50% + agua.

Tras una limpieza con brocha suave se procedió a la limpieza de la policromía y como segunda limpieza en rostro a base de bisturí. Tras dejar secar se aplicó una mano de Paraloid B72 como protección. Fueron colocadas en su lugar original con nuevos sistemas de agarre, eliminando la cuerda al cuello que presentaban. También se solucionaron los problemas de la peana de Santo Domingo que se encontraba suelta. La peana fue agarrada desde atrás con unos pernos de acero inoxidable.

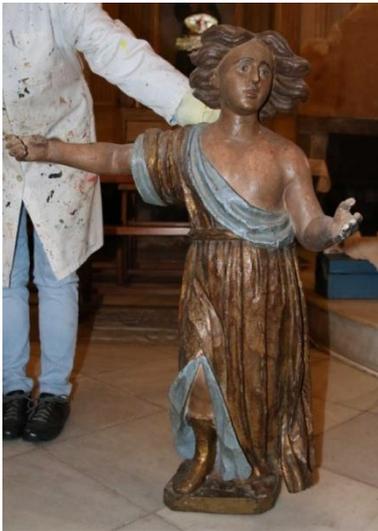
*Inicio: Repinte azul
Carnaduras sucias y repintadas
Estofado original*

*Proceso de limpieza de
suciedad superficial*

*Limpieza llegando a la 2ª
policromía*
