Análisis sobre las principales causas del deterioro de la retablística

Tesis Doctoral para optar al grado de Doctor
por la Universidad de Sevilla
dentro del Programa de doctorado: Artes Visuales y Educación; un enfoque
constructivista
presentada por:

Dña. Ana Navarrete Martínez

Sevilla, Mayo de 2017

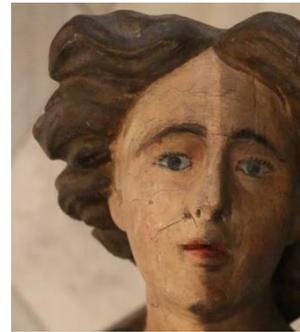
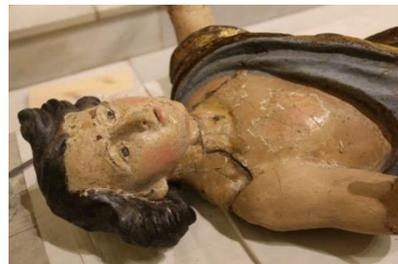
No se eliminaron los repintes de rostro ni brazos ni del azul. La imagen presentaba grandes cantidades de cera de vela de varios colores. Tras una primera limpieza se protegió con Paraloid B72. En el segundo ángel si se eliminó la 2ª capa de policromía ya que se encontraba levantada. Aún así se encontraba muy deteriorada la capa de policromía. No se eliminó el repinte azul. Tras la limpieza se protegió con Paraloid B72.

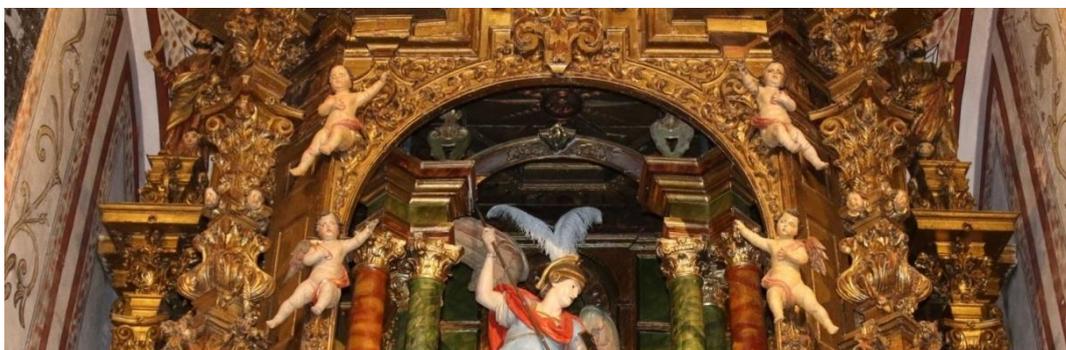
Estado final de los ángeles en el Retablo

Además de las imágenes de los cuerpos principales el retablo presenta una colección de *Angelitos* que van acompañando en los diferentes cuerpos. Angelitos que han sufrido transformaciones a lo largo de los siglos con numerosos repintes. Al igual que en las figuras solo se ha procedido a un limpiado suave eliminando polvo y una primera capa de suciedad sin eliminar los repintes pero quedando con un gran resultado estético.
