# ESTUDIO CIENTÍFICO DE LOS TUBOS SONOROS DE METAL DEL ÓRGANO FRANCISCO PÉREZ DE VALLADOLID (S. XVIII). ALCALÁ DE LOS GAZULES (CÁDIZ)

*A. Justo Erbez<sup>(1)</sup>, J.M. Martínez Blanes<sup>(1)</sup>, A. Cea Galán<sup>(2)</sup>,  
J.L. Pérez Rodríguez<sup>(1)</sup> y E. Jiménez Roca<sup>(1)</sup>*

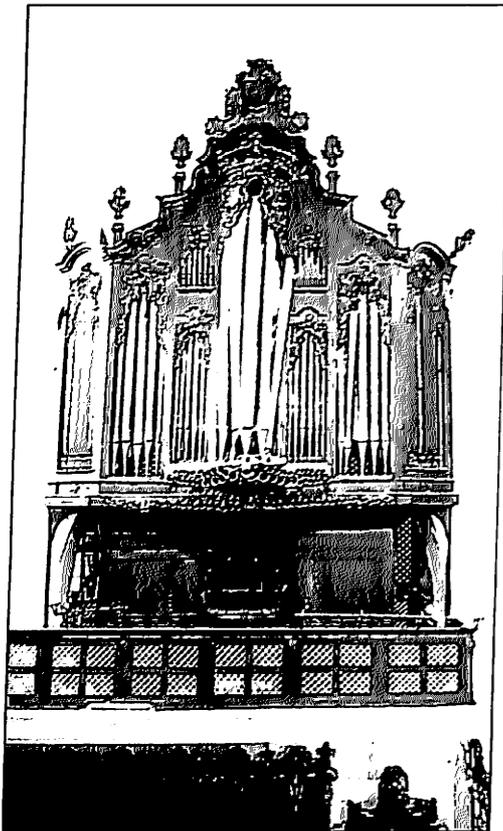
Fotografía 1. Vista general del órgano.

El órgano de la iglesia de San Jorge de Alcalá de los Gazules (Cádiz) fue construido por el organero Francisco Pérez de Valladolid en 1775. Aunque el instrumento ha sufrido numerosas intervenciones con posterioridad a esta fecha, su estructura y características primitivas están perfectamente conservadas, de modo que resulta posible establecer, en combinación con la documentación localizada, una descripción detallada de sus elementos actuales, trazar su procedencia y proponer unas directrices para su restauración. En la fotografía 1 se puede apreciar el estado actual del exterior del órgano y en la fotografía 2 un detalle de la tubería interior, en la que puede observarse la gran cantidad de abolladuras que presentan los tubos.

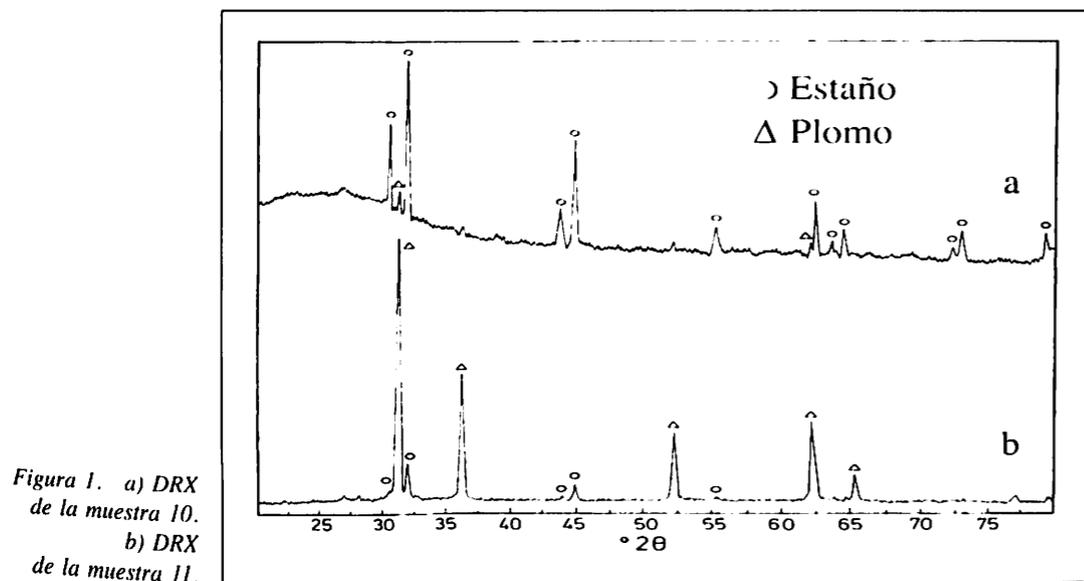
Figura 1. a) DRX de la muestra 10. b) DRX de la muestra 11.

El estudio por difracción de rayos X (DRX) de los tubos de estaño, indica que los tubos están formados por aleación de estaño y plomo, tal como se muestra en la figura 1a para el caso de la muestra 2. Solamente la muestra 10 presenta un valor elevado en el contenido de estaño, tal como se puede observar en la figura 1b, en la que se observan todas las difracciones debidas al estaño y únicamente se puede apreciar con claridad la difracción más intensa del plomo.

De estos resultados se puede deducir que la composición es bastante parecida en la mayoría de los tubos, con contenidos en estaño y plomo alrededor del 50%. La excepción más llamativa es la muestra número 10, en la que el contenido en estaño supera el 90%.
