Procés de reparació y modernització d'un iot de les drassanes
Astondoa model 82 GLX 2001

Treball Final de Grau

Facultat de Nàutica de Barcelona
Universitat Politècnica de Catalunya

Treball realitzat per:
Oscar Arribas Cardona
Dirigit per:
TORRALBO GAVILAN, JORDI

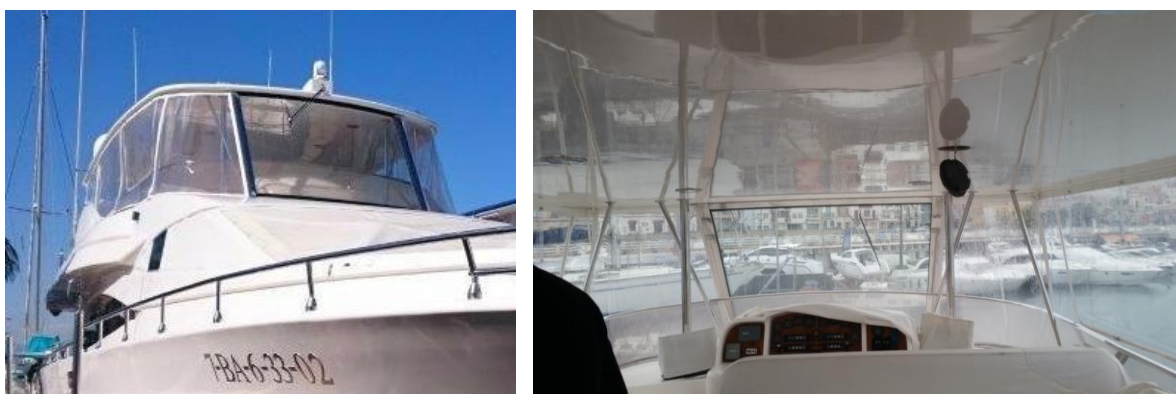
Fig. 3. 19. Tancament flybridge (Font: pròpia)

L'Armador a la zona del Flybridge no vol vidres ni lones transparents, vol tot obert inclús vol escorçà el sostre per estar més descobert, facilitant així tindre més ventilació i l'entrada del sol.

Per poder lliurar el tancament s'ha de treure les lones de les diferents guies, s'han de descaragolar les guies fixades a l'estructura tapant els furats per possibles entrades d'aigua i desmuntar els parabrises. La part davantera del sostre s'ha d'escorçar de manera que quedi lliure fins al seient del pilot, la part del bar, la cuina i la taula de menjar ha de continuar amb sostre. S'haurà de modificar els punts de fixació del sostre amb l'estructura, ja que al modificar-lo els punts de suports anteriors quedaran inservibles.

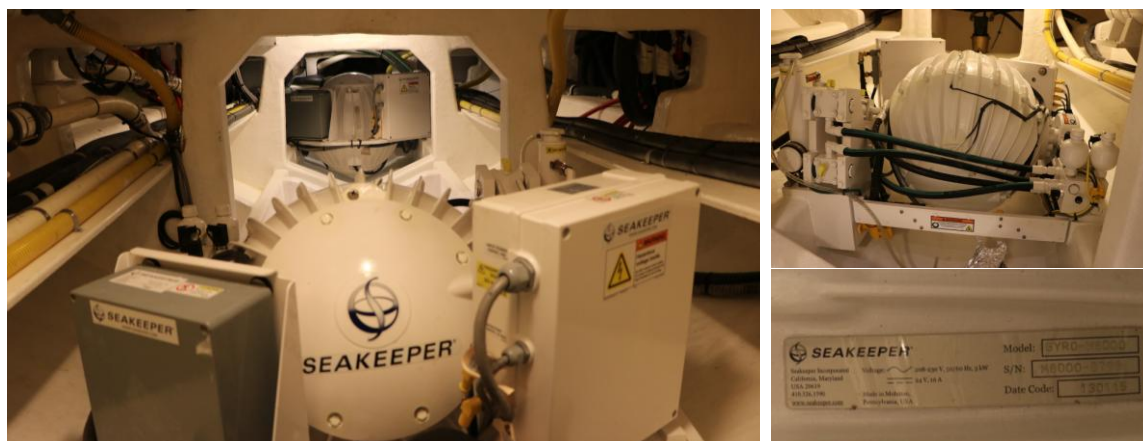
Fig. 3. 26. Estabilitzadors (Font: pròpia)

Els estabilitzadors estan instal·lats a la sentina de l'habitacle un sota del camarot del armador i l'altre mes a la proa. Els estabilitzadors funcionen correctament, però s'ha de fer la revisió. El servei tècnic la farà un cop finalitzada la instal·lació del parquet. En la següent taula consten els punts a revisar pel manteniment dels estabilitzadors.

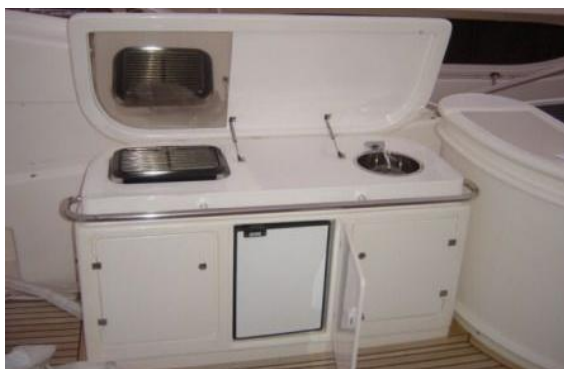
Fig. 4. 41. Moble bar (Font: pròpia)

En el moble cuina del fly hi ha instal·lada una nevera petita i que no refreda adequadament. La nevera es podria arreglar afegint-hi gas al circuit però el propietari prefereix canviar-la per una amb més capacitat.

A petició del client, en el mateix moble s'ha d'instal·lar una glaçonera al costat de la nevera. Per poder instal·lar els dos aparells al moble, s'ha d'adaptar i modificar els encaixos. Aprofiten l'alimentació de la nevera existent per alimentar els dos aparells.

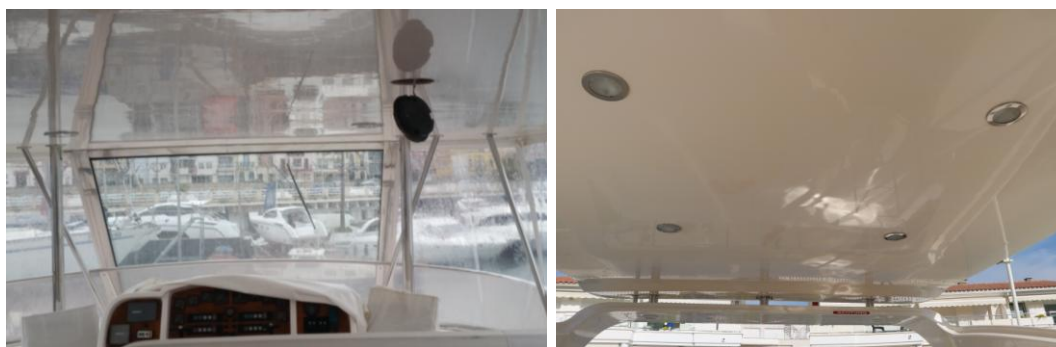
Fig. 4. 43. Llums Flybridge (Font: pròpia)

En el sostre del fly hi ha dos llums que no funcionen. El problema no es d'agut a la bombeta, ha causa de la humitat s'ha fet malbé l'aplic. Aquests aplics no és poden reparar, s'han de substituir. S'aprofitaran els dos aplics del tram de sostre estret.

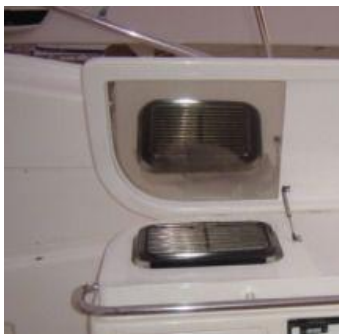
Fig. 4. 44. Cuina Flybridge (Font pròpia)

En el moble cuina del Fly hi ha instal·lada una graella elèctrica. La cuina existent està bruta, amb greix i té la graella oxidada.

El propietari decideix substituir-la per un teppanyaki. Aquesta cuina elèctrica es basa amb una planxa d'acer que és calenta tota ella per igual i és molt més neta que la graella. La cuina del Fly normalment s'utilitza per escalfar o mantenir ha temperatura adient l'aliment. Amb el teppanyaki ho poden fer còmodament i en cas de voler cuinar poden fer quelcom a la planxa perfectament.

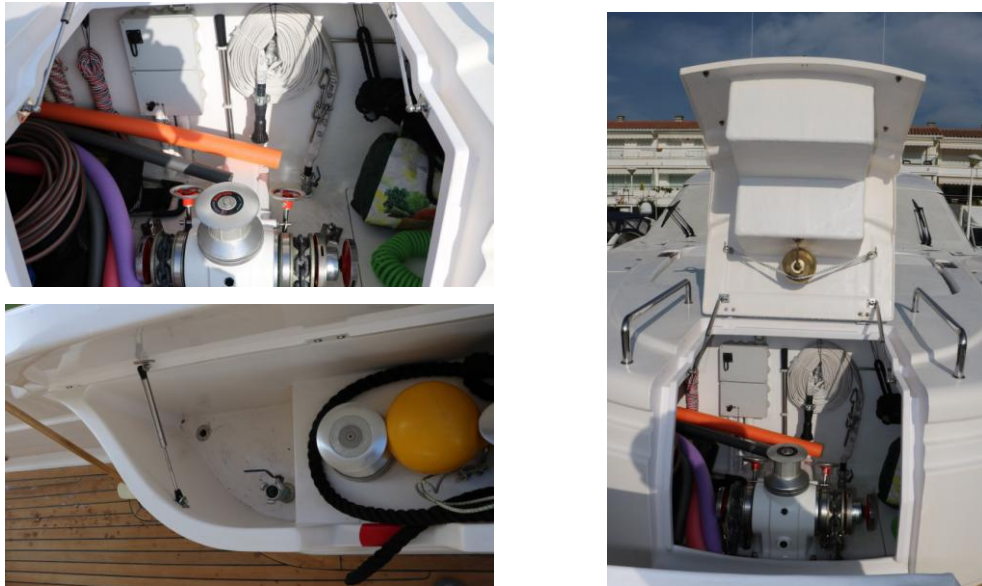
Fig. 4. 49. Aixetes contra incendis (Font: pròpia)

En connectar la manega, hauria de sortir aigua salada a pressió gràcies a la bomba situada a la sala de màquines. En fer la comprovació, veiem que la bomba sí que funciona però no surt aigua. Verifiquem l'aixeta de fons que dóna pas a l'aigua directament del mar, està oberta i en correcte funcionament. El problema el tenim a l'electrovàlvula que està clavada i no deixa el pas de l'aigua. Aquesta electrovàlvula l'hem de substituir per una de nova. Un cop substituïda verifiquem el seu correcte funcionament del circuit contra incendis.

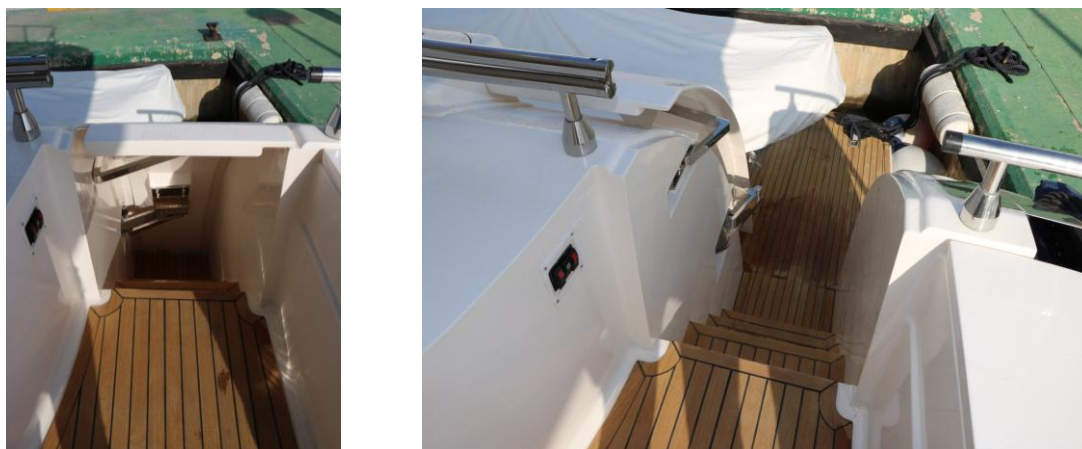
Fig. 4. 51. Porta d'accés a la plataforma (Font: pròpia)

Els caragols que uneixen la frontissa amb la porta s'han aflluixat a causa de les vibracions del mateix vaixell en navegar. Per poder reparar-ho, cal desmuntar la porta de la frontissa i passar un mascle amb un diàmetre més gruixut per sanejar la rosca dels caragols existents. Un cop sanejats, tornen a muntar la porta al lloc inicial amb els caragols adients. A més a més, com a mesura de fixació afegeixen sika entremig de la base i la porta.

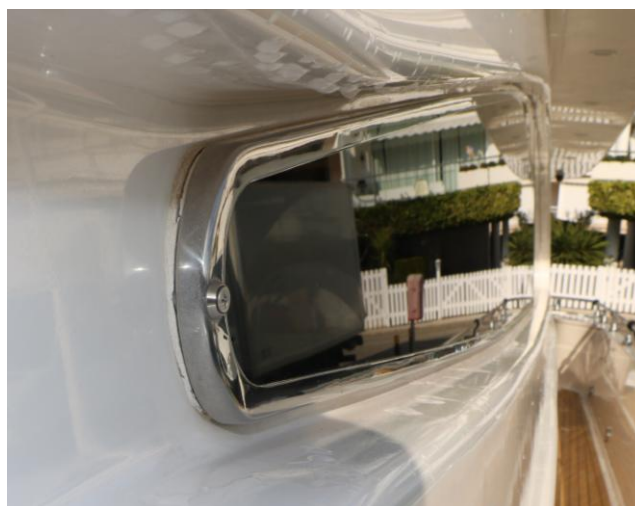
Fig. 4. 54. Silicona resseca (Font: pròpia)

La Silicona que dona estanquitat a les finestres i als parabrises està resseca. S'ha de fer el bordó de silicona nous a tots els perímetres.

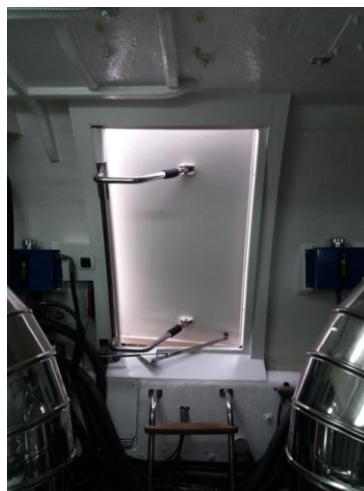
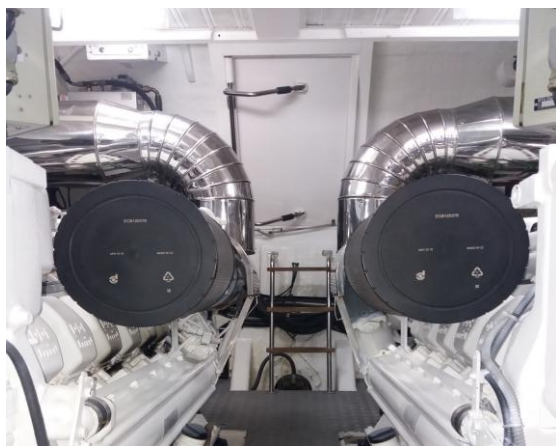
En el vaixell hi ha instal·lada una rentadora a la sala de màquines. Aquesta rentadora s'ha de substituir per una rentadora/assecadora que el propietari proporcionarà. L'únic accés per treure la rentadora existent i poder introduir la nova és per la porta del mirall de popa.

Per poder fer la substitució de rentadores, és necessari desmuntar la protecció i l'aïllant dels tubs d'escapament, ja que la distància que hi ha entre la protecció dels tubs d'escapament i el sostre no és suficient.

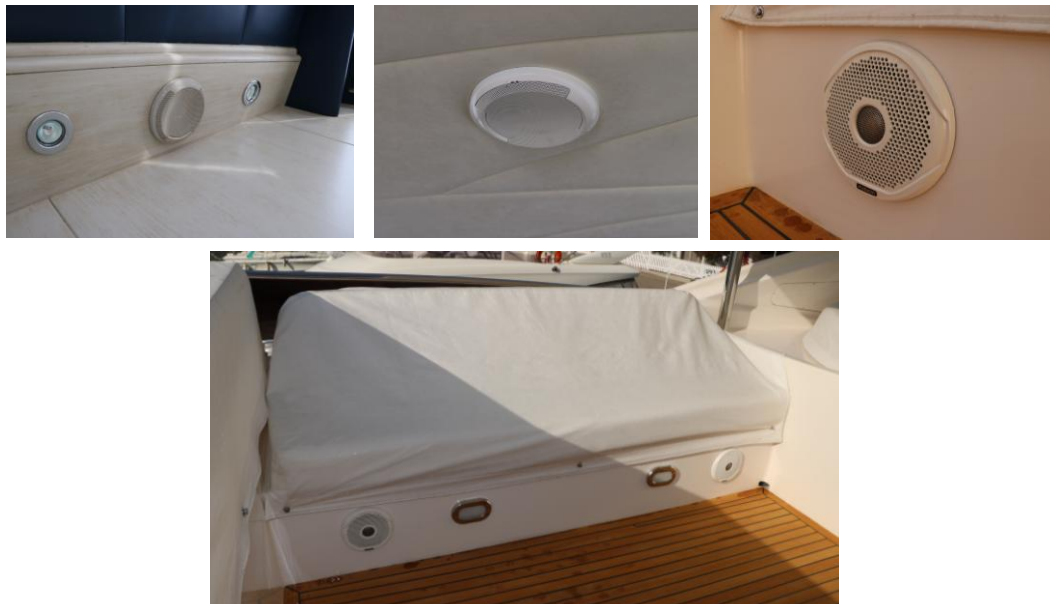
Fig. 4. 83. Altaveus substituïts (Font: pròpia)

Altaveus no funcionen:

En tots els camarots hi ha altaveus sense fils que funcionen a través de bluetooth. En el Pont, en el menjador i a l'exterior de l'embarcació és on estan instal·lats els altaveus fixes. Aquests altaveus s'han de substituir, els nous són de la marca FUSION, de la mateixa mesura però amb més potencia que els existents. Al ser de la mateixa mesura no s'ha de retocar el forat i el cablejat s'aprofita el mateix.

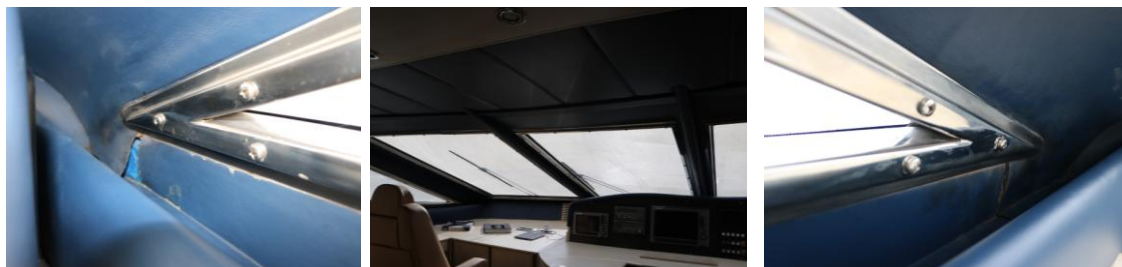
Fig. 4. 84. Humitat en el parabrises (Font: pròpia)

Entrada d'aigua pel parabrises:

A la pell de la zona del pont, hi ha signes evidents d'entrada d'aigua per la junta dels parabrises.

El procediment que s'ha de seguir per poder solucionar les entrades d'aigua un cop desmuntats els parabrises és: sanejar la superfície, aplicar emprimació, aplicar sika i fixa els parabrises al lloc, per últim s'ha de fer el bordó per l'exterior al llarg del perímetre.

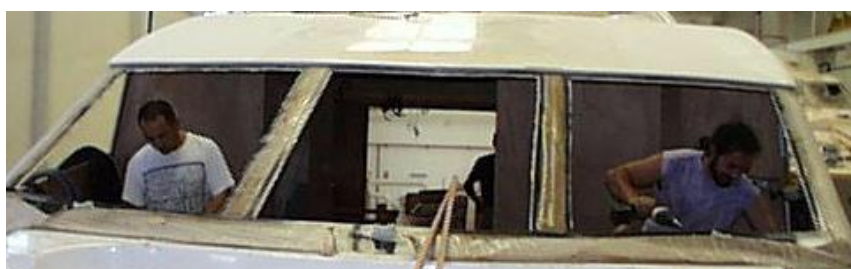
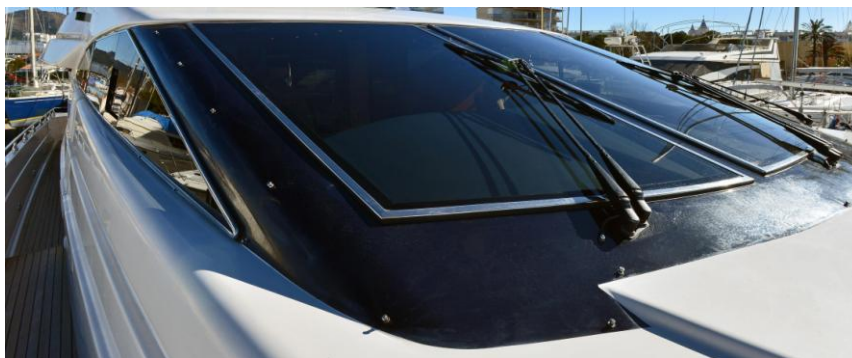
Fig. 4. 85. Parabrises desmuntats (Font: pròpia)

Fig. 4. 86. Resultat parabrises (Font: pròpia)

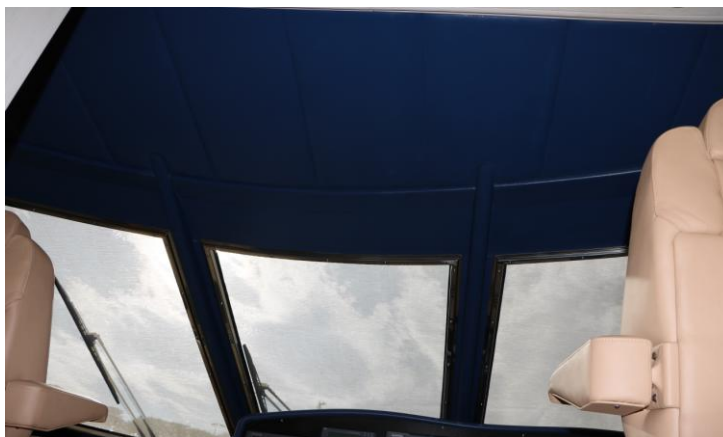
Tapisseria de pell resseca i amb floridura:

La zona del pont, en els voltants dels parabrises, les parets laterals i del sostre, estan recoberts amb pell de tonalitat blava. Aquesta pell es troba en bon estat però el que necessita és netejar-la i hidratar-la amb els productes adequats.

Fig. 4. 87. Pell bruta del parabrises (Font: pròpia)

Com s'ha dit anteriorment, per la junta dels parabrises ha entrat aigua i això ha fet que s'humitegi la pell constantment fent sortir floridura i deixant marcada la pell. Per poder netejar i hidratar la pell es fa servir un producte de neteja especial diluït amb aigua calenta i amb una esponja fent passades per sobre el teixit. Un cop és te la pell neta, s'aplica la crema hidratant especial per pell.

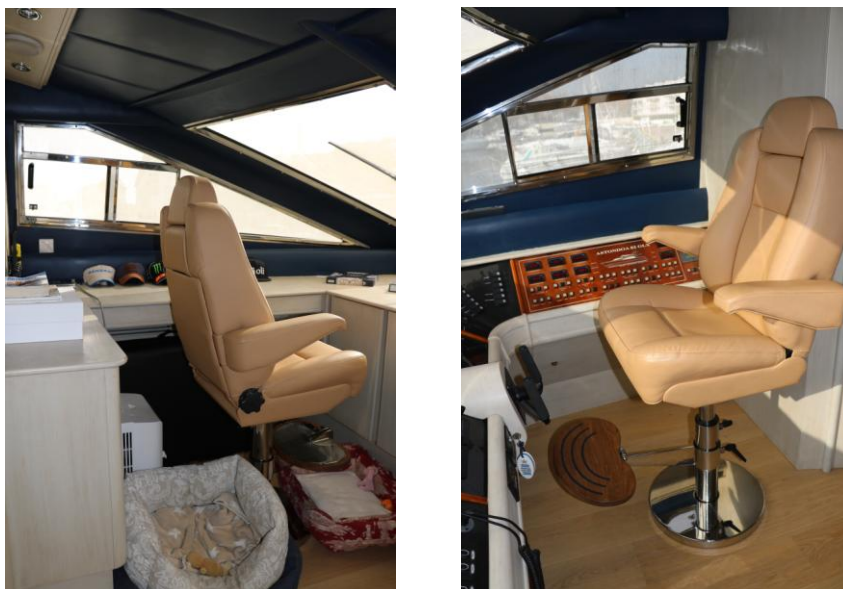
Fig. 4. 89. Seients del pilot i acompanyant (Font: pròpia)

Seients del pilot i acompanyant es mouen:

Els seients s'han de desmuntar per poder muntar el parquet en aquesta zona. Es separa la base de fixació i la butaca, ja que s'ha d'entapissar de la mateixa tonalitat i teixit que els sofàs. Un cop el parquet estigui instal·lat s'ha de fixar la base dels seients utilitzant uns caragols de 120 mm. amb el qual és caragolera la base del seient al parquet i la coberta. D'aquesta manera quedaran fixats amb seguretat a la posició adequada.

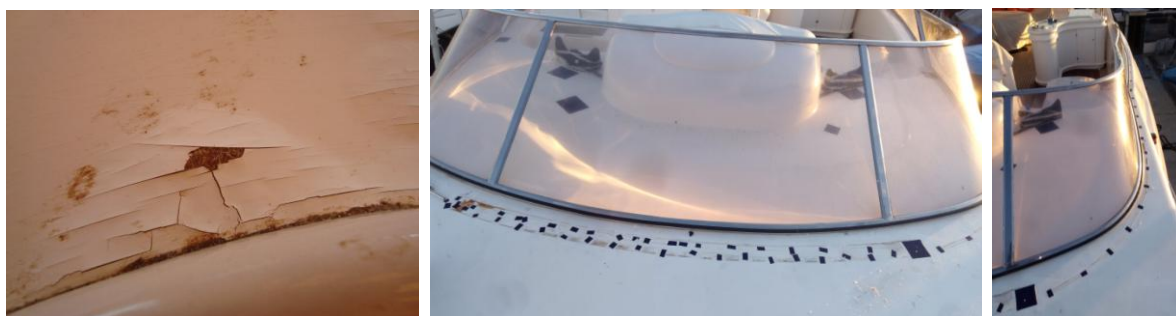
Filtració d'aigua pel sostre.

En el sostre de la cuina hi ha signes evidents d'humitat. Sobre de la cuina hi ha el tancament del Flybridge, tot fa pensar que la filtració d'aigua prové d'algun caragol que subjecta l'estructura del tancament a la coberta.

Fig. 4. 90. Entrada d'aigua a la cuina (Font: pròpia)

Per poder reparar aquesta filtració s'ha de desmuntar la peça del sostre per beure la coberta per sota i poder localitzar exactament don prové. El tancament del flybridge s'ha de desmuntar totalment i els forats existents quedaran tapats amb gelcoat, evitant així l'entrada d'aigua.

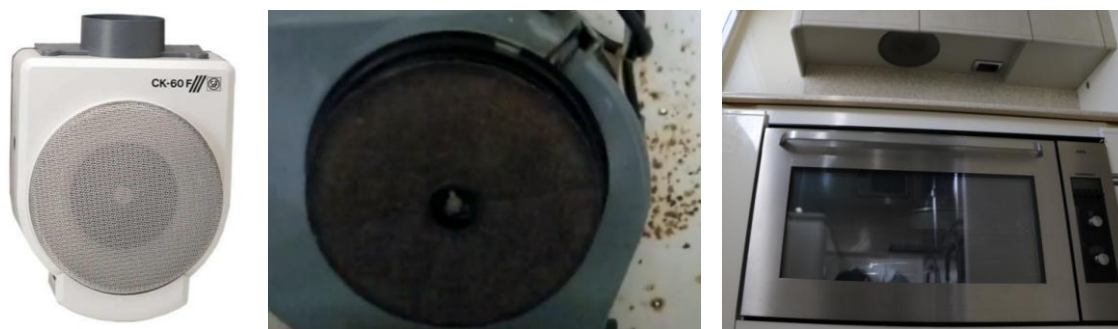
Fig. 4. 92. Extractor (Font: pròpia)

L'extractor no funciona correctament:

El motor de l'extractor fa molt de soroll, en desmuntar-lo de l'armari s'observa que està molt brut i greixos, en canvi el tub i la sortida d'aire a l'exterior estan en bon estat. Amb el propietari es decideix que es canviï per un de nou amb les mateixes característiques.

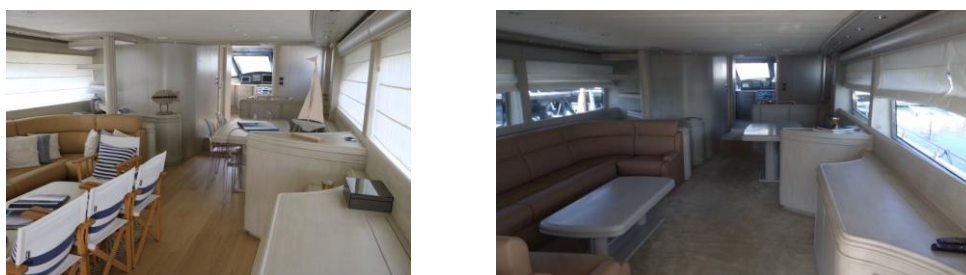
Moqueta tacada:

Fig. 4. 94. Substitució de la moqueta (Font: pròpia)

La moqueta al ser substituïda per parquet no s'ha de realitzar cap tipus de neteja.

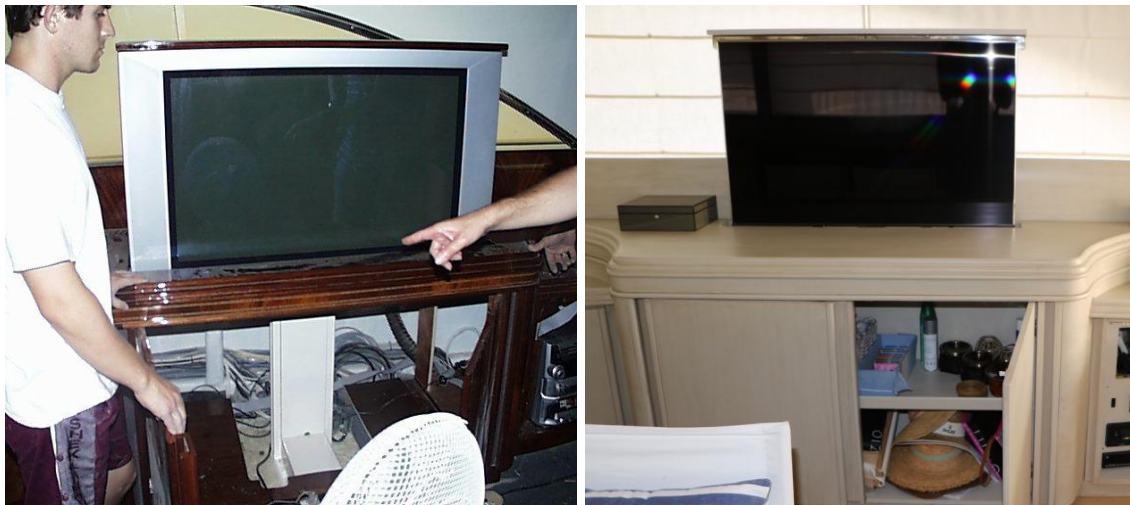
El televisor no surt del moble:

Com s'ha descrit en el capítol anterior, aquesta tasca es verifica amb la substitució del televisor.

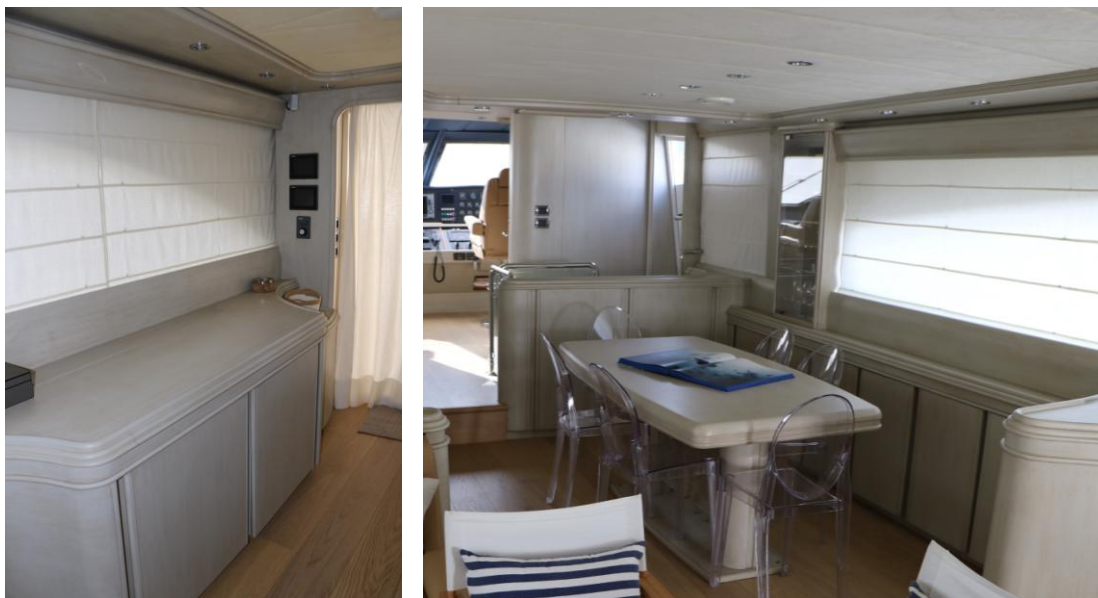
Portes dels armaris despenjades:

En finalitzar les tasques de pintura, es tornen a muntar totes les portes dels armaris adequadament.

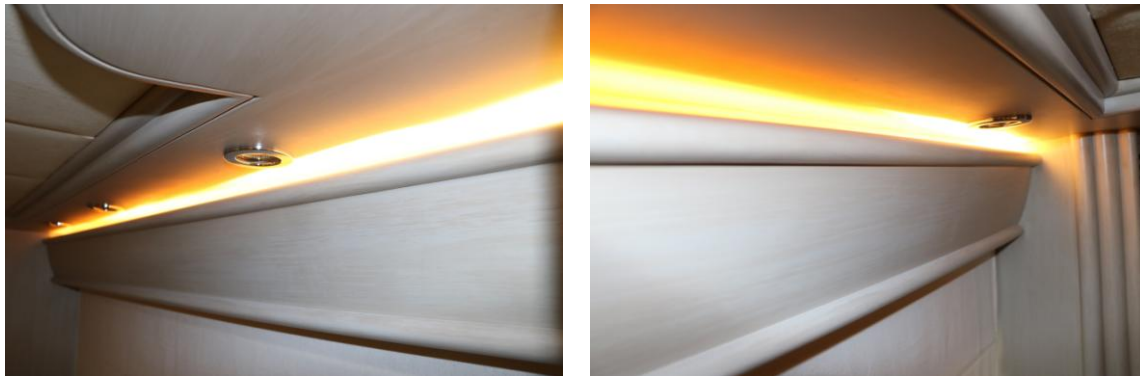
Fig. 4. 101. Llum de cortesia (Font: pròpia)

Llums de cortesia cremades:

Com s'ha descrit anteriorment, les llums de cortesia són substituïdes per unes noves.

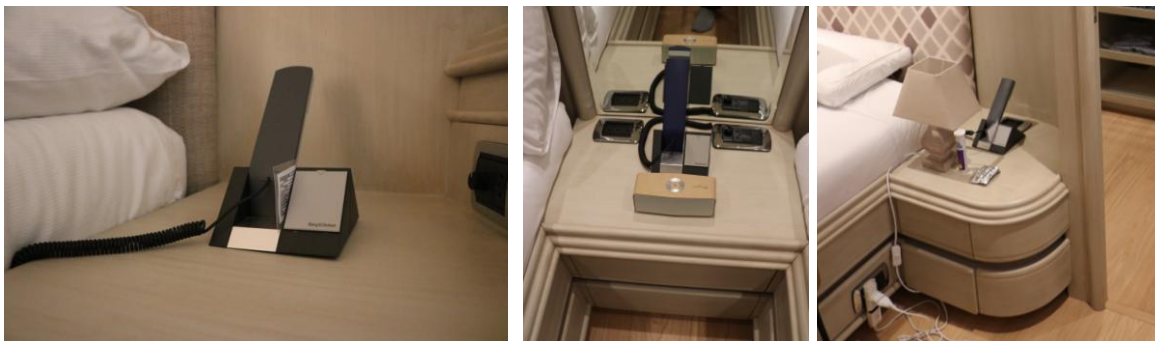
Fig. 102. Aparells telefònics (Font: pròpia)

Línia telefònica no funciona:

En el vaixell hi ha una línia telefònica que permet la comunicació interna, en cada camarot hi ha un aparell telefònic que permet poder comunicar-se amb els diferents camarots i zones del vaixell. Es comprova la xarxa si funciona correctament i conclou en substituir l'aparell perquè l'existent no funciona.

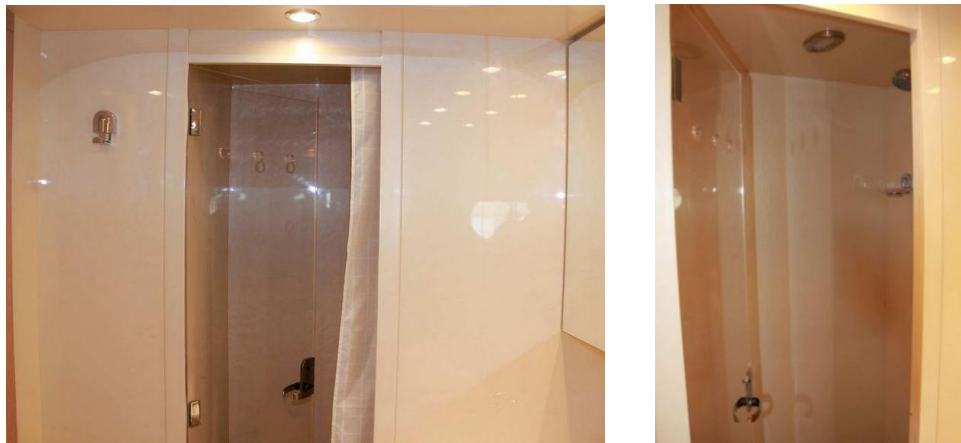
Fig. 4. 103. Mampara (Font: pròpia)

Mampara despenjada:

En el lavabo del camarot de proa, a la mampara li falten dos caragols i és per això que es veu torta. Solament afegint i reforçant els caragols de totes les frontisses es pot adreçar.

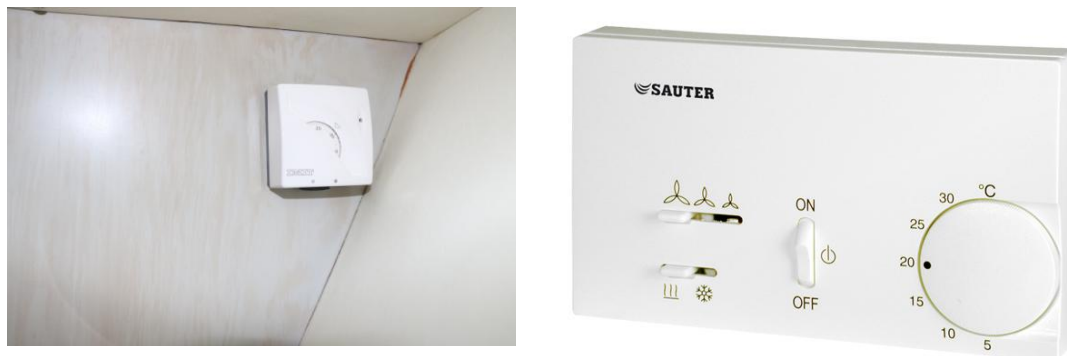
Fig. 4. 104. Termòstat (Font: pròpia)

Aire condicionat no refreda:

Per encendre o apagar i variar la temperatura dels fan-coils s'utilitzen els termòstats que hi han ubicats a cada camarot. El termòstat d'aquest camarot no emet el senyal de variar la temperatura, solament engega i apaga el fan-coil. El problema es soluciona fent el canvi del termòstat per un de nou.

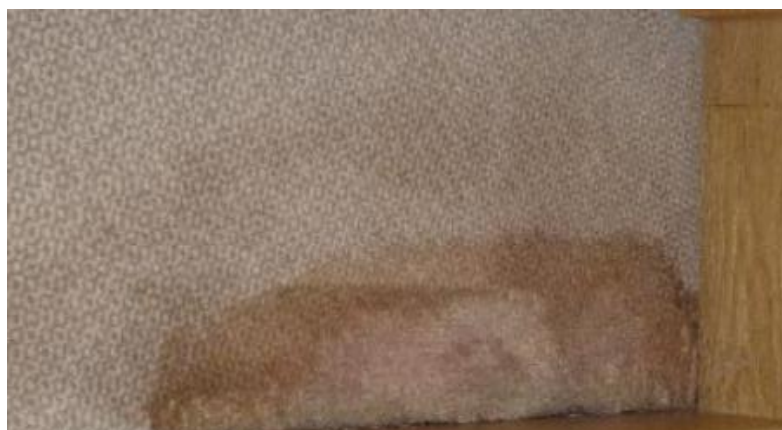
Moqueta bruta:

La taca que es veu a la moqueta és causada per la pèrdua d'aigua que hi ha darrere l'armari, en solucionar la pèrdua i en canviar moqueta per parquet, l'anomalia quedarà solucionada.

Fig. 4. 107. Moqueta en mal estat (Font: pròpia)

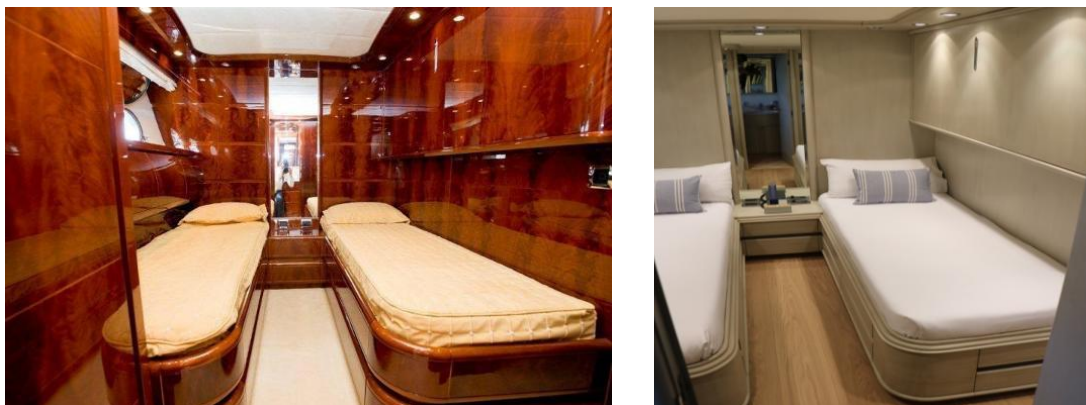
Fig. 4. 108. Camarot Estribord (Font: pròpia)

Moqueta bruta:

Vernís en mal estat:

Com s'ha descrit anteriorment amb la substitució de la moqueta i la instal·lació del parquet es repararen aquestes anomalies.

Com s'ha descrit anteriorment amb la tasca de pintura es repararen aquestes anomalies.

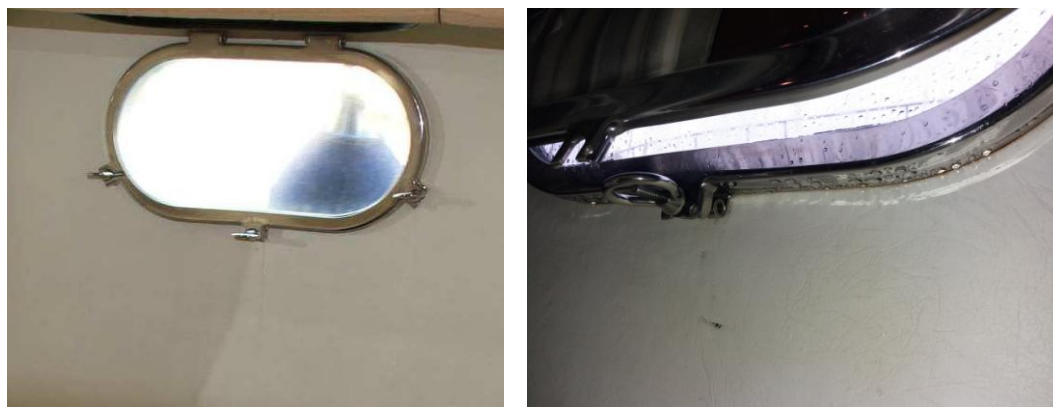
Fig. 4. 109. Escotilles (Font: pròpia)

Entra d'aigua per l'escotilla:

Sota de l'escotilla, per la part interior del camarot, en l'entapissat de la paret, hi ha restes d'un regalim d'aigua.

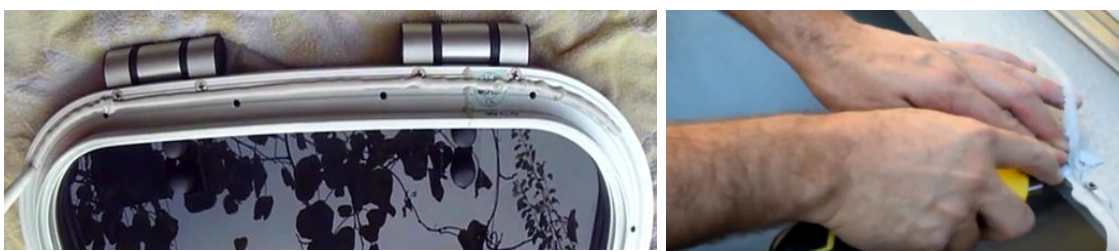
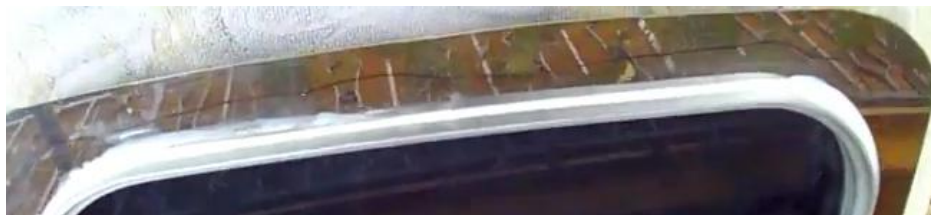
Fig. 4. 110. Escotilles desmuntades (Font: pròpia)

Fig. 4. 111. Escotilles finalitzades (Font: pròpia)

Per poder solucionar l'entrada d'aigua s'ha de desmuntar l'escotilla, sanejar bé tota la superfície traient la sika existent.

Per finalitzar s'ha de fer un nou bordó de sika per seller correctament tot el perímetre amb la unió al casc i per últim s'aplica un bordó a la part exterior del casc perquè estèticament es vegi un bon acabat.

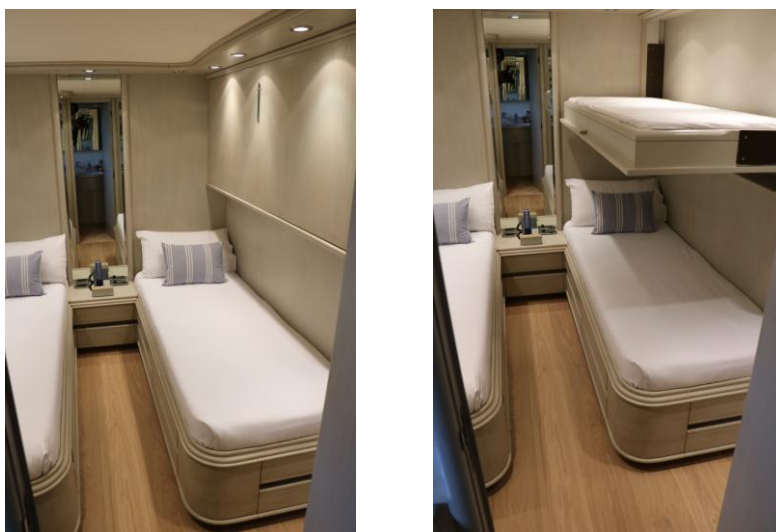
Fig. 4. 112. Llitera camarot (Font: pròpia)

La llitera rasca amb la paret al baixar-la:

La llitera rosca amb la paret amb els moviments de pujar i baixar. Aquest moviment és realitzar mitjançant una frontissa.

En aquesta frontissa se li ha de canviar els caragols de subjecció, ja que la frontissa no s'uneix bé amb l'estructura del llit i deixa una separació. Aquesta separació provoca que la fusta rasqui la paret en fer els moviments pertinents. Per aconseguir més marge, també es rebaixa la fusta on es fixa la base de la frontissa.

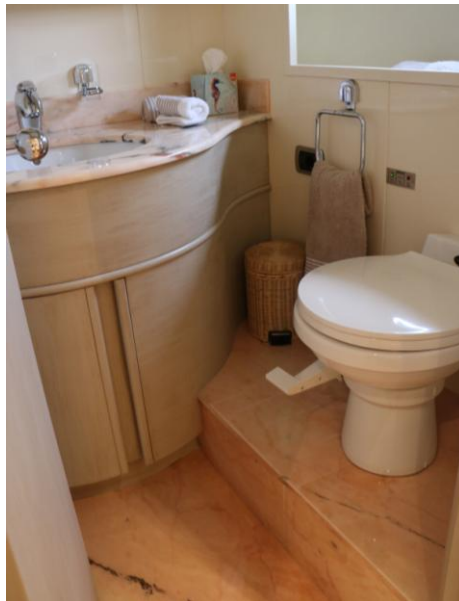
Fig. 4. 114. Tassa lavabo (Font: pròpia)

La tassa del lavabo es mou:

Per subjectar correctament el lavabo a la paret i a terra s'han de cargolar les femelles. S'ha d'afegir adhesiu per caragols per evitar que les vibracions de l'embarcació les afluixin.

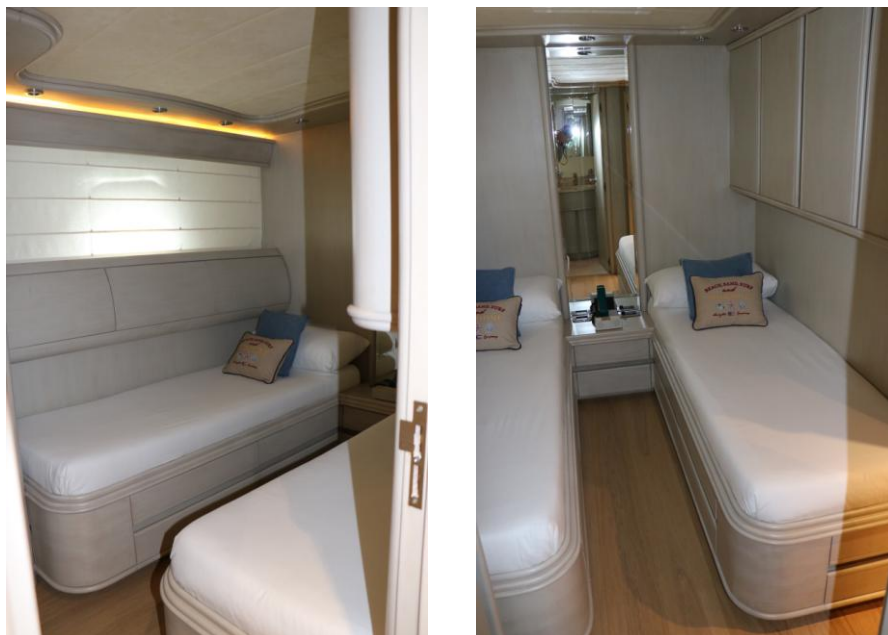
Fig. 4. 115. Camarot de babord (Font: pròpia)

Les portes dels armaris no tanquen:

Com s'ha descrit anteriorment, al finalitzar la tasca de pintura s'ha de muntar tot al seu lloc, repararen aquestes anomalies.

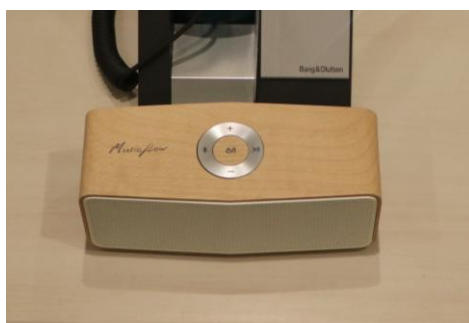
Fig. 4. 119. Altaveu inalàmbric (Font: pròpia)

Altaveus no funcionen:

Els altaveus dels camarots, són sense fils i independents de la marca Musicflow, s'ha de substituir el d'aquest camarot per un de nou.

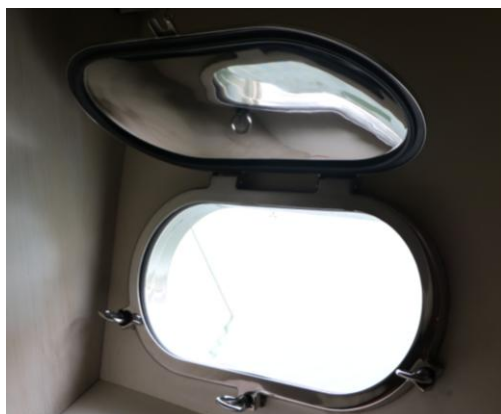
Fig. 4. 120. Escotilla (Font: pròpia)

Entra aigua per l'escotilla:

Per evitar l'entrada d'aigua per l'escotilla, s'ha de seguir el mateix procés anteriorment descrit.

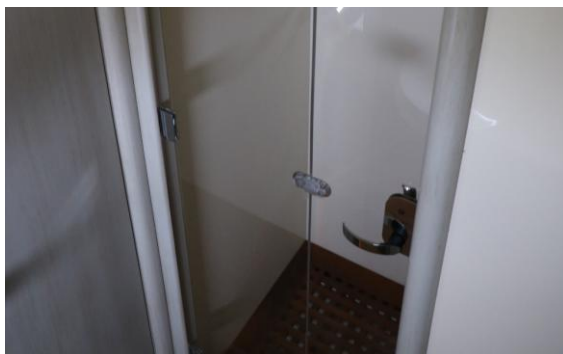
Fig. 4. 121. Mampara (Font: pròpia)

Mampara despenjada:

Per evitar aquesta anomalia, s'ha de seguir el mateix procés anteriorment descrit.

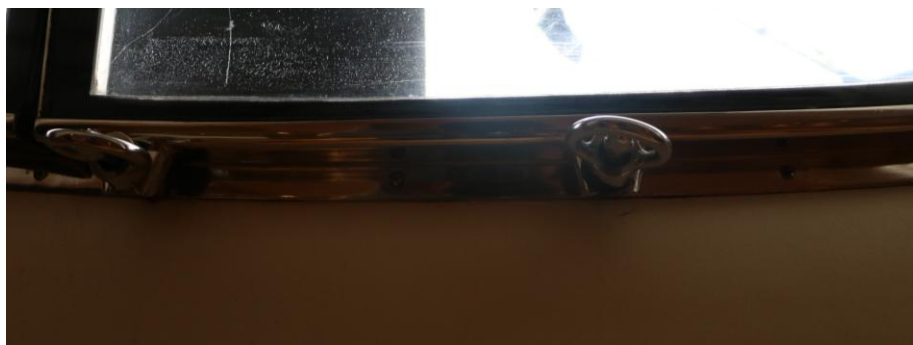
Fig. 4. 122. Escotilla (Font: pròpia)

Entrada d'aigua per les escotilles:

Per evitar l'entrada d'aigua per l'escotilla, s'ha de seguir el mateix procés anteriorment descrit.

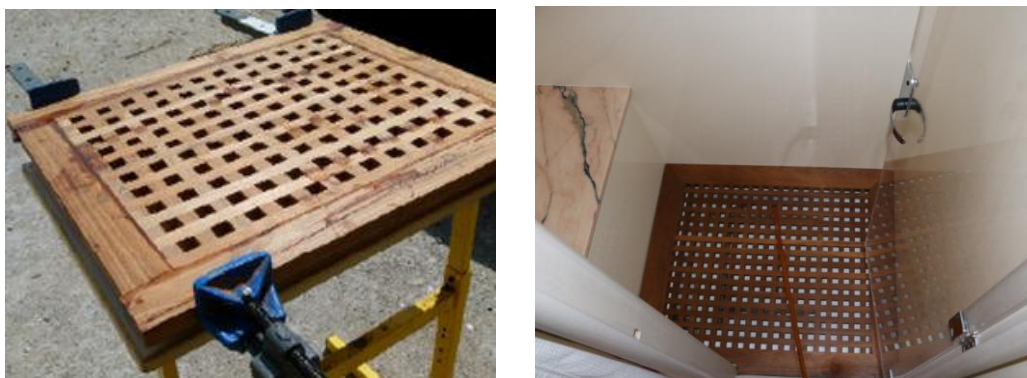
Fig. 4. 123. Enreixat dutxa (Font: pròpia)

El terra de fusta de la dutxa està trencat:

El terra de la dutxa és un enreixat de teca, per alguna causa desconeguda hi ha una part desenganxada de la resta, s'ha d'aplicar cola especial per aquest tipus de fusta i amb l'ajut d'uns sergents deixarem que la cola s'assequi fent possible la unió de totes les peces.

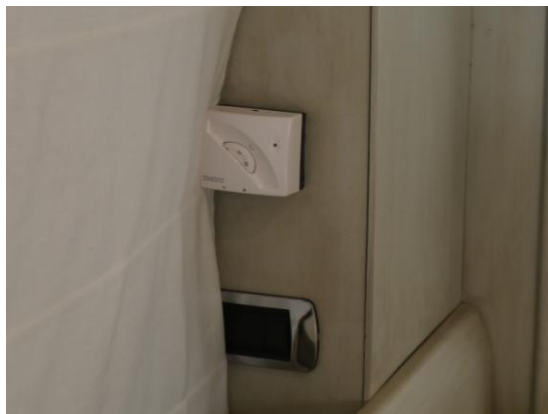
Fig. 4. 124. Termòstat (Font: pròpia)

El termòstat de l'aire condicionat no funciona:

El termòstat té una rodeta amb la qual es varia la temperatura, aquesta peça està trencada, s'ha de substituir tot l'aparell.

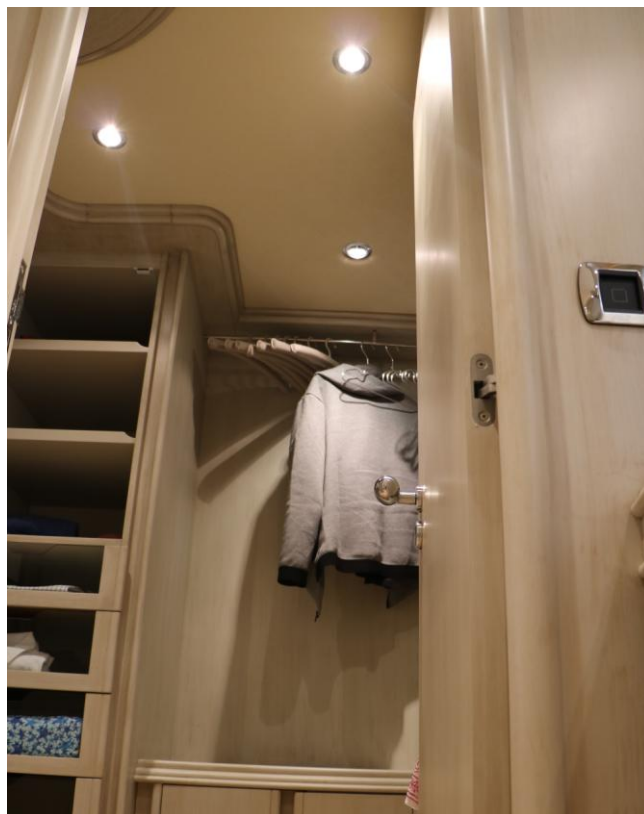
Fig. 4. 125. Vestidor (Font: pròpia)

En el vestidor no s'encén les llums:

Totes les llums del camarot funcionen correctament però a la zona del vestidor, que hi ha tres bombetes, no funcionen quan premem l'interruptor. Primer es comprova que no siguin les bombetes, es detecten que hi ha dues bombetes que funcionen i una que està fosa. El que fa que no s'engegui la llum del vestidor és d'agut a què la instal·lació està en sèrie, vol dir que la línia d'alimentació va connectant les bombetes una a continuació de l'altre fen que si una bombeta es fon o es desconnecta a les restants no els hi arribarà alimentació per encendre. En aquest cas la bombeta fosa era la primera de la línia provocant el tall de llum per les altres bombetes.

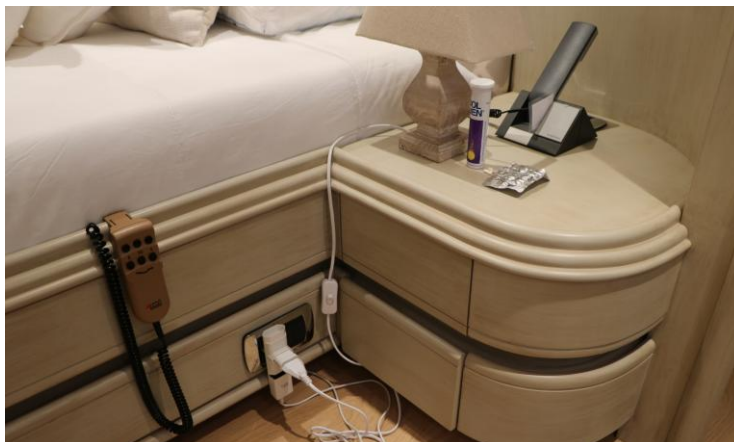
Fig. 4. 126. Aparell telefònic (Font: pròpia)

La línia telefònica no funciona:

En aquest cas el cable s'ha de substituir per un de nou. El cable existent va quedar enganxat amb el llit abatible i es van estripar els filaments del cable, l'aparell funciona correctament.

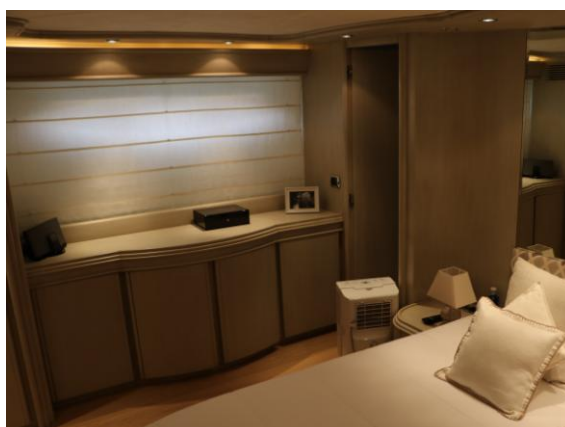
Fig. 4. 127. Armaris camarot (Font: pròpia)

Armaris despenjats:

En finalitzar les tasques de pintura, es tornen a muntar totes les portes dels armaris adequadament.

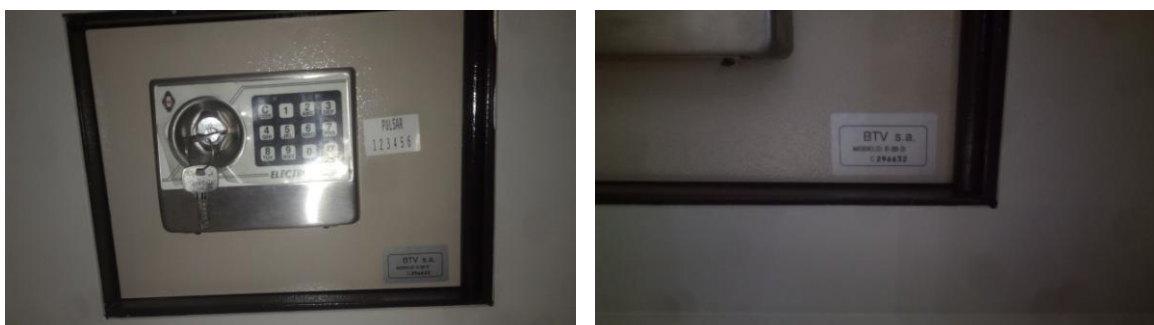
Fig. 4. 128. Caixa forta (Font: pròpia)

La caixa forta no obra:

Quan es va adquirir l'embarcació no es va apuntar el número secret de la caixa forta per poder obrir-la. S'ha de contactar amb el servei oficial de la caixa perquè són els únics que la poden obrir sense fer desperfectes.

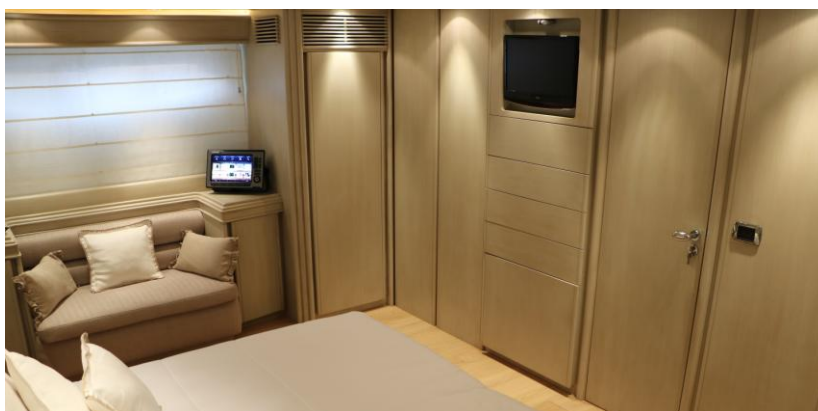
Fig. 4. 130. Televisor camarot de l'armador (Font: pròpia)

Al televisor no arriba senyal:

La seva capacitat per oferir una bona imatge al televisor del vaixell depèn de la precisió que puguin apuntar al satèl·lit en òrbita i l'eficiència del disseny de l'antena de satèl·lit. És una Tracvision M7 i arriba senyal a totes les televisions de l'embarcació, accepte en el camarot del armador.

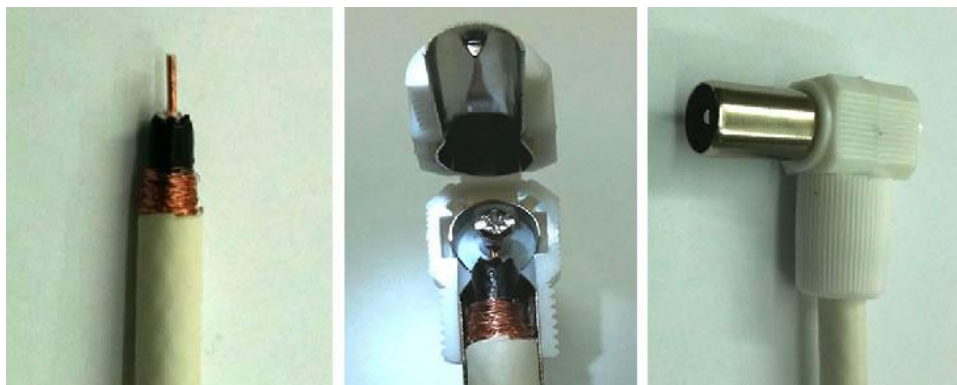
Fig. 4. 131. Cable d'antena (Font: pròpia)

Això ens fa saber que el problema està en el cable de l'antena que va del repartidor a la televisió. El problema es localitza a la connexió del cable de l'antena amb el televisor.

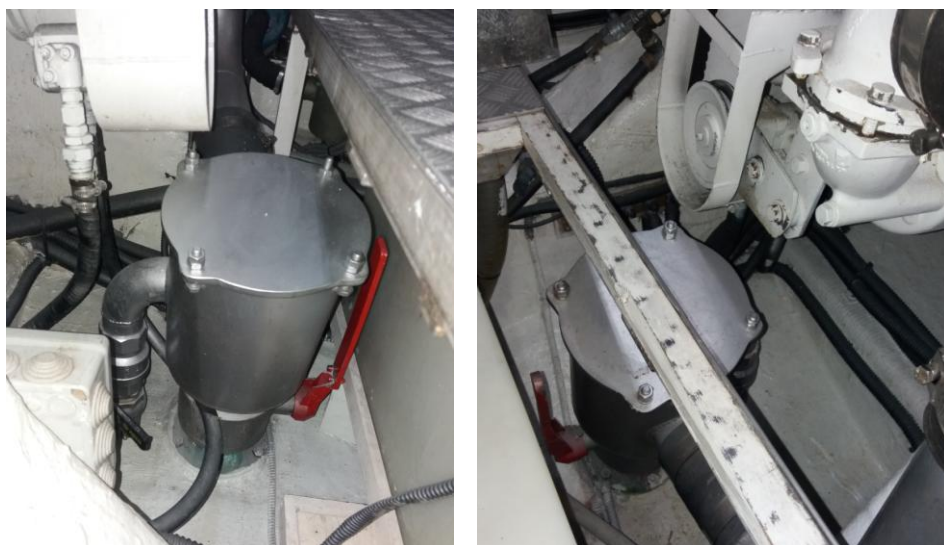
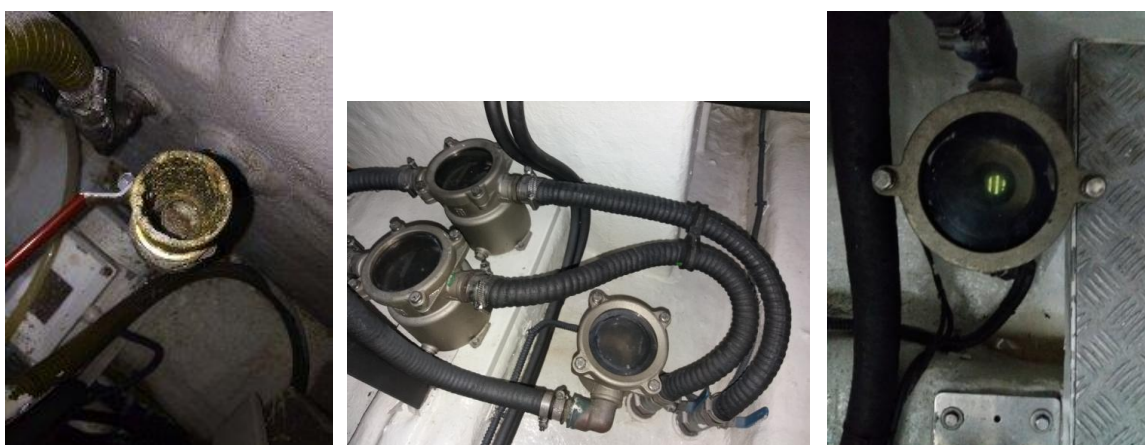
Fig. 4. 132. Aixetes de fons (Font: pròpia)

Aixetes de fons no es poden tancar:

Les aixetes fixades al casc que faciliten l'entrada o sortida d'aigua salada o d'altres, han de poder obrir i tancar amb facilitat. A causa de no fer manteniment d'aquestes aixetes d'obrir i tancar queden clavades amb una de les posicions. Els diferents crustacis i éssers que s'adhereixen per la part interna de l'aixeta impedeixen el moviment d'obrir i tancar. Per poder desclavar les aixetes és recomanable aprofitar la varada per netejar-les i poder forçar-les amb seguretat. Ja que forçar-les sense netejar i amb l'embarcació surant en cas de trencar-se alguna part de l'aixeta o del passa-casc podria provocar una entrada d'aigua incontrolable.

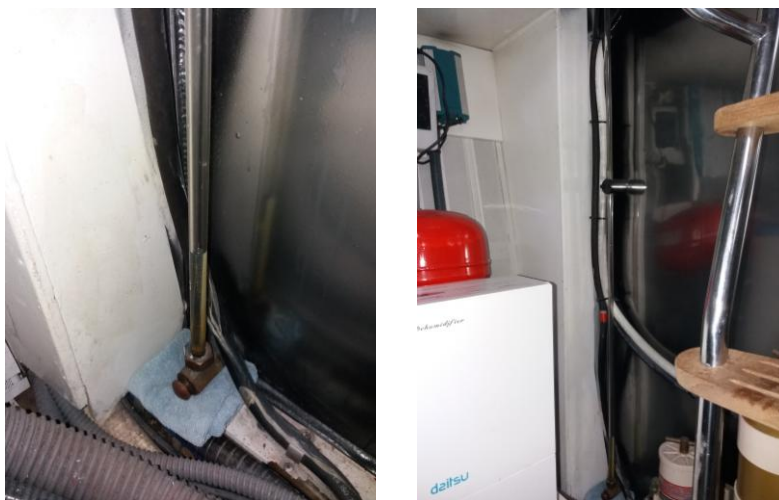
Fig. 4. 133. Nivell de combustible (Font: pròpia)

Tub del nivell de combustible trencat:

A la part frontal del dipòsit de combustible, hi ha fixat verticalment un tub de vidre transparent. Aquest tub està escardat i s'ha de substituir. El tub per l'extrem de dalt està connectat a una aixeta que comunica amb la part alta del dipòsit i per la part baixa està connectada de la mateixa forma. D'aquesta manera el tub comunica la part alta amb la part baixa del tanc quan les dues aixetes estan obertes. Tenint les dues aixetes obertes permeten que el combustible passi per l'interior del tub, el combustible entrarà al tub per la part baixa fins a la mateixa altura de combustible que hi ha a l'interior del tanc.

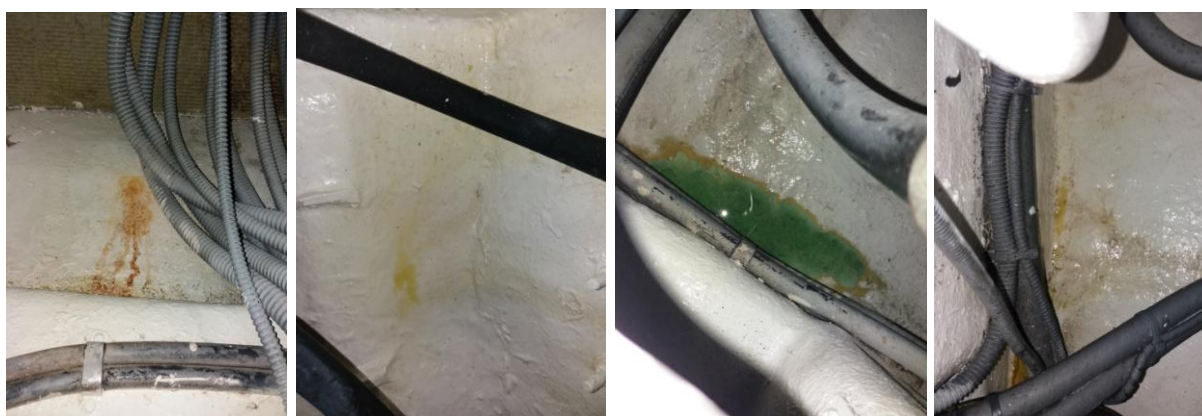
Fig. 4. 134. Pèrdues de líquid (Font: pròpia)

Aigua i líquids a la sentina:

A la sentina es detecta aigua i diferents líquids pels compartiments. Aquesta aigua o líquid prové dels diferents sistemes. S'han de repassar totes les juntes dels sistemes on es vegin signes evidents de pèrdua i els tubs i manegues en mal estats.
