Procés de reparació y modernització d'un iot de les drassanes
Astondoa model 82 GLX 2001

Treball Final de Grau

Facultat de Nàutica de Barcelona
Universitat Politècnica de Catalunya

Treball realitzat per:
Oscar Arribas Cardona
Dirigit per:
TORRALBO GAVILAN, JORDI

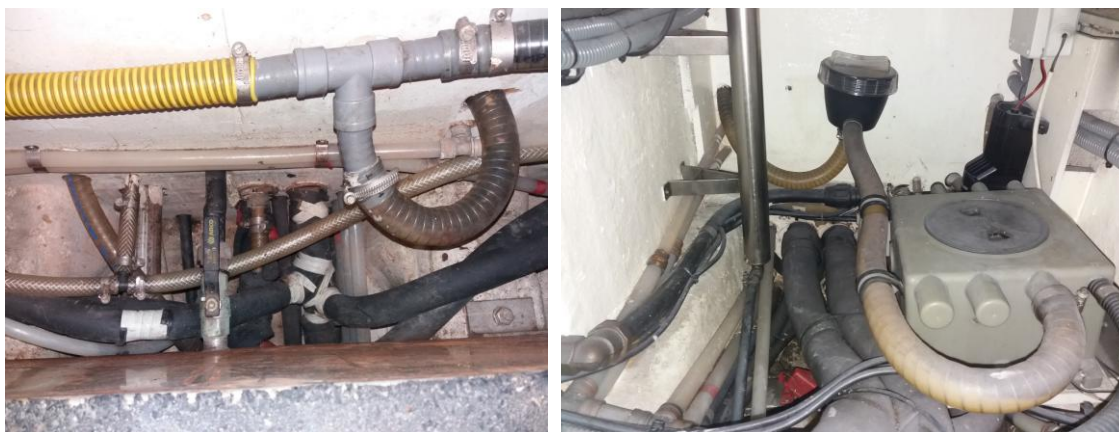
Fig. 4. 136. Circuit del desaigua de la dutxa (Font: pròpia)

Obstrucció en el desaigua de la dutxa:

L'aigua de la dutxa no desaigua a mesura que s'omple, sinó que s'estanca fins a un cert nivell abans de desaiguar. El problema es localitza amb el pendent del tub que comunica el desaigua amb la caixa de drenatge. S'ha de modificar la instal·lació per un correcte funcionament. La caixa de drenatge és col·loca més baixa fen que en el tub hi hagi més pendent.

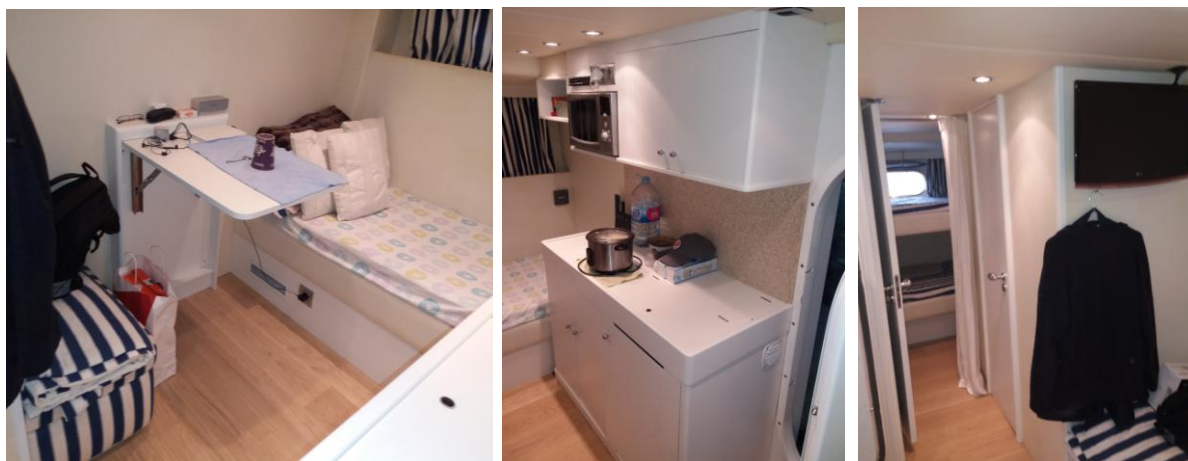
Fig. 4. 137. Terra marineria (Font: pròpia)

Moqueta tacada i amb floridura:

Com s'ha descrit anteriorment en fer la substitució de moqueta pel parquet aquesta anomalia quedarà resolta.

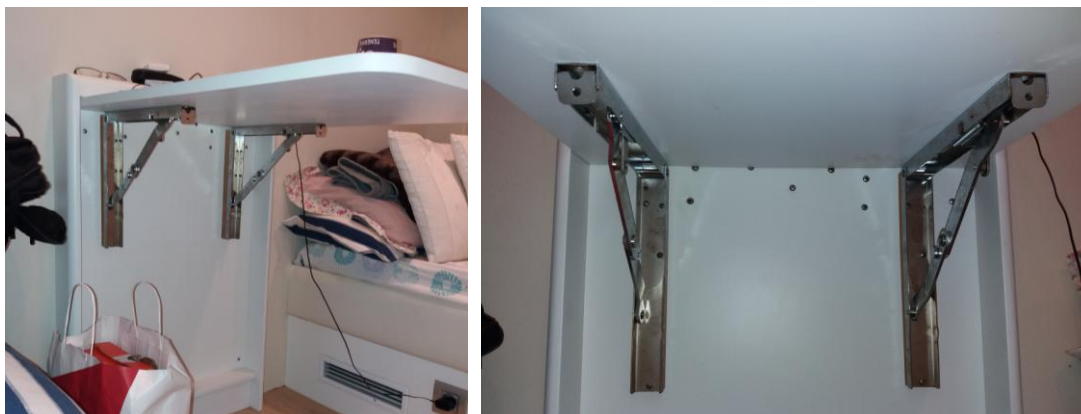
Fig. 4. 138. Taula marineria (Font: pròpia)

Taula despenjada:

La taula plegable, està fixada a la paret per aprofitar l'espai. Aquest tipus de taula es despenja fàcilment, ja que el pes repercuteix molt a la fixació lateral. S'ha de reforçar la subjecció a la paret.

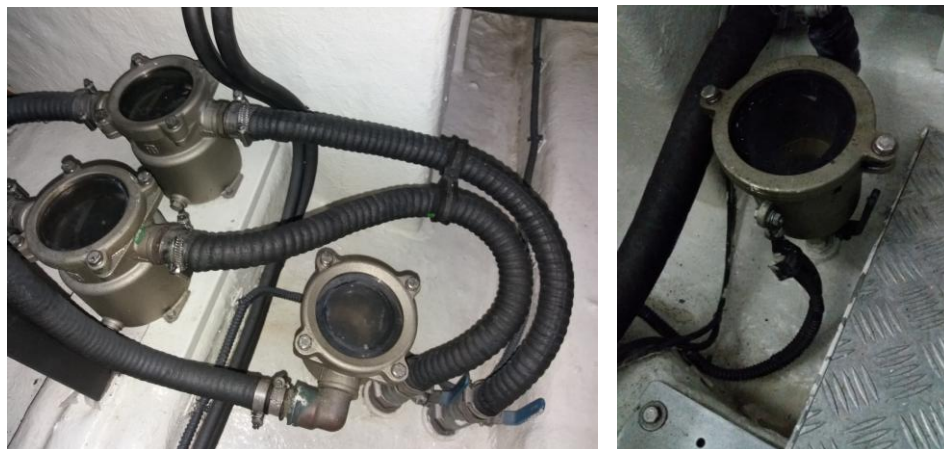
Fig. 4. 145. Aixetes de fons (Font: pròpia)

Les aixetes de fons permeten el pas d'aigua salada per la refrigeració dels diferents sistemes a bord. Totes les aixetes estan roscades per un extrem els passa casc i per l'altre extrem al filtre per evitar que les impureses obstaculitzin els circuits de refrigeració.

El manteniment de les aixetes de fons consisteix en el procediment següent. El primer que s'ha de realitzar és la desconexió dels tubs i mànegues del filtre. Seguidament s'ha de desenroscar el filtre de l'aixeta i aquesta del passa casc.

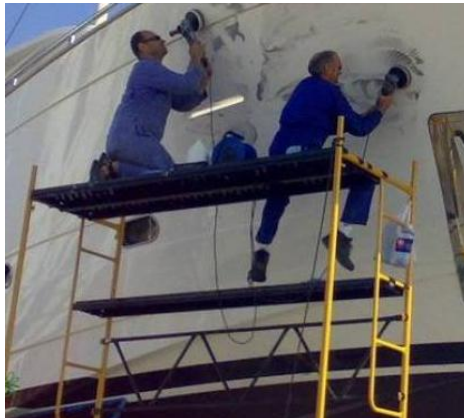
Fig. 4. 148. Polir i abrillantar el buc (Font: pròpia)

A causa de netejar l'embarcació amb productes molt abrasius, de l'ambient salí i de la persistència del sol, el gelcoat deixa de brillar i es matisa al pas del temps. Durant la varada, s'aprofita per polir i abrillantar el casc, la resta de l'embarcació és a dir la infraestructura, la finalitzarà la tripulació en el port base.
