Suljettujen ja hylättyjen kaivosten kaivannaisjätealueiden jatkokartoitus (KAJAK II)

Anna Tornivaara, Marja Liisa Räisänen, Heikki Kovalainen ja Sari Kauppi

SUOMEN YMPÄRISTÖKESKUKSEN
RAPORTTEJA 12 | 2018

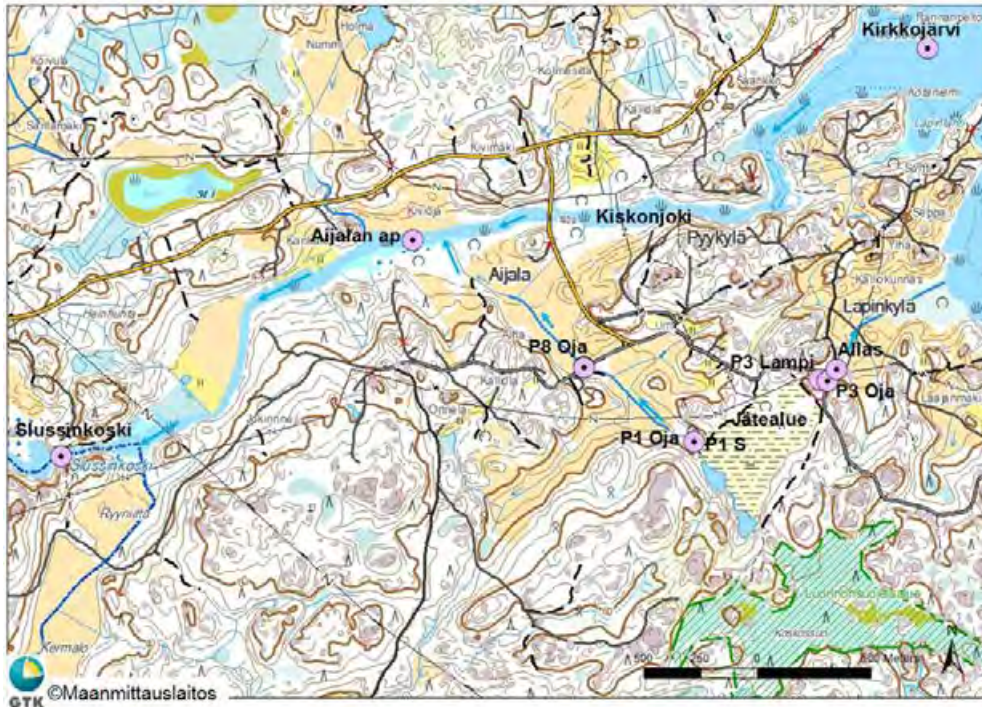
Aijalan kaivoksen rikastushiekan jätealue (18 ha) sijaitsee noin puolen kilometrin päässä rikastamolta kaakkoon moreenipeitteisten kalliomäkien välisessä painanteessa (Kuva 3). Rikastushiekkajäte on pumpattu entiselle niitylle, joka on padottu koillis- ja länsiosista. Padot on rakennettu osassa kohtaa paikallisesta moreenista, sivukivistä (koillis- ja luoteisosan padot) ja matalammilla patoalueilla rikastushiekasta. Jätealueen pohjois-, itä-, kaakkois- ja lounaisosat rajautuvat moreenipeitteisiin kalliomäkiin ja kalliokohoumiin. Jätealueen maaperä koostuu osalla aluetta vettä hyvin läpäisevästä hiekkamoreenista ja osalla aluetta vettä heikommin läpäisevästä siltti-savimoreenista (Sipilä 1996).

Kuva 3. Aijalan suljetun kaivosalueen rikastushiekan jätealueen sijainti ja Varsinais-Suomen ELY-keskuksen seurantapisteiden sijainnit (violetti pallo), Salo, Varsinais-Suomi (ks. teksti).

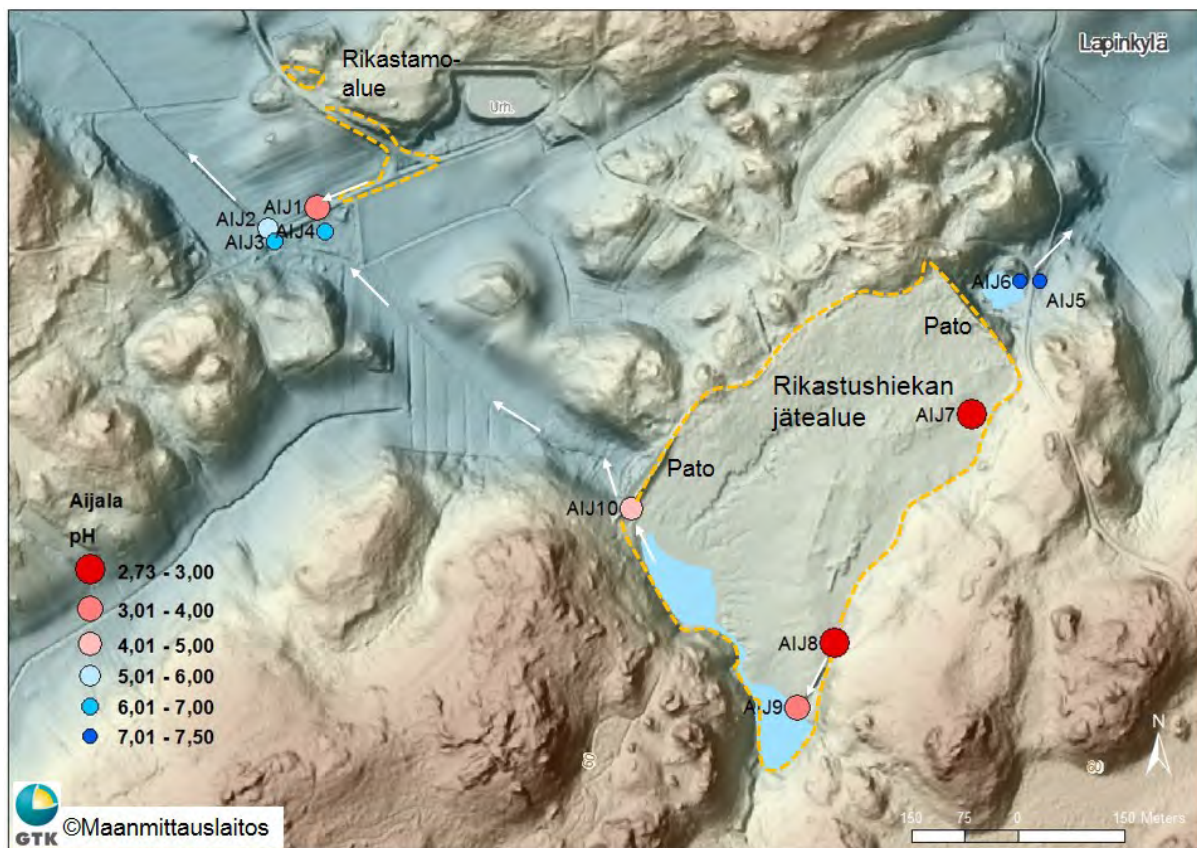
Kenttämittausten mukaan rikastushiekan jätealueen itä- ja kaakkoispuolen suotovesilammikoiden vesi oli hyvin hapanta, $\text{pH} < 3$ (Taulukko 3, Kuva 5). Etelä- ja lounaisosan selkeytysaltaan pintaveden pH oli edellä mainittuja kohteita hieman korkeampi vaihdellen 3,6:sta ja 4,1:een. Redox-arvot olivat yli 400 mV, mikä osoittaa rikastushiekan rapautuvan voimakkaasti sulfidimineraalien hapettumisen seurauksena. Täten lounaisosan padosta purkautuu edelleen ylivuotona happamia vesiä Ajosniitynojaan, kuten 1990-luvun ja 2000-luvun alun seurantatulokset osoittivat. Tästä poiketen jätealueen koillispadon suotovesilammikon pH oli 7,4–7,5, mikä viittaa lammikon kosteikkovesien passiiviseen puhdistumiseen ja neutraloitumiseen. Lounasosan ylivuotovesistä poiketen koilliseen purkautuvat vedet olivat hieman emäksisiä, mutta sisälsivät runsaasti elektrolyyttejä johtavuuden ollessa noin 260 mS/m. Tulos osoittaa, ettei kosteikkopuhdistamo poista jätealueen valumavesistä riittävästi johtavuutta aiheuttavia elektrolyyttejä kuten sulfaatteja, alkali- ja maa-alkalimetalleja (esim. Na, K, Ca).

Kuva 5. Aijalan suljetun kaivoksen jätealueiden sijainti (oranssinvärinen katkoviiva) ja pintavesien virtaussuunnat (valkoinen nuoli) sekä pintavesien pH-arvot (pallosymbolit) ja pistetunnukset (ks. Taulukko 3), taustana laserkeilausaineisto, Salo, Varsinais-Suomi. Mittaus tehty 11.5.2016. Rikastamon länsipuolella on rajattu rapautuneen kiviseppelin jätealue ja se osa maantiestä, jonka rakenteessa on rapautuvaa rikastushiekkää.

Toukokuun maastotarkastus toi esille happoa tuottavan rikastushiekkajätteen käytön rikastamon eteläpuolisen maantien penger- ja pohjarakenteisiin, mistä ei ollut aiempaa paikkatietomerkintää (Kuvat 5 ja 6). Maastokäynnillä havaittiin rikastamon länsipuolen pienialainen jättekivikasa, joka sisältää rapautunutta, ruskeaksi värjäytynyttä murskattua sepelikiveä. Kyseessä on sulfidipitoinen sivukivi- ja/tai matalapitoinen (low-grade) malmikivimurske, joka on jäänyt kaivostoiminnan aikana hyödyntämättä.

Yllä mainittujen jätetäyttöjen sulfidihapettumisen ja mineraalirapautumisen seurauksena rikastamo- ja tiealueen valumavedet olivat hyvin happamia pH:n ollessa alle kolmen (ks. Taulukko 3). Huomionarvoista on, että valumavesien happamuus vähenee alajuoksulla, tienvarsiojiin ja lähiympäristöön luontaisesti muodostuneella kosteikolla, tulvaniityllä (ks. kohde AIJ4, Kuva 5). Sen sijaan Ajosniitynojan tierummun alapuolen (AIJ2) veden pH ja sähkönjohtavuus poikkesivat vähän tierummun yläjuoksun veden pH:sta ja johtavuudesta (AIJ3). Tämä viittaisi, ettei jätetäyttöisellä tieosuudella ole happamoittavaa vaikutusta Ajosniitynojaveteen, johon laskee rikastushiekka-alueen happamia jätevesiä. Eri kohteiden kuormitusvaikutuksen erottaminen Ajosniitynojan veden koostumuksesta edellyttäisi tätä selvitystä tarkempaa veden kemiallisen laadun ja virtauksen mittausta.

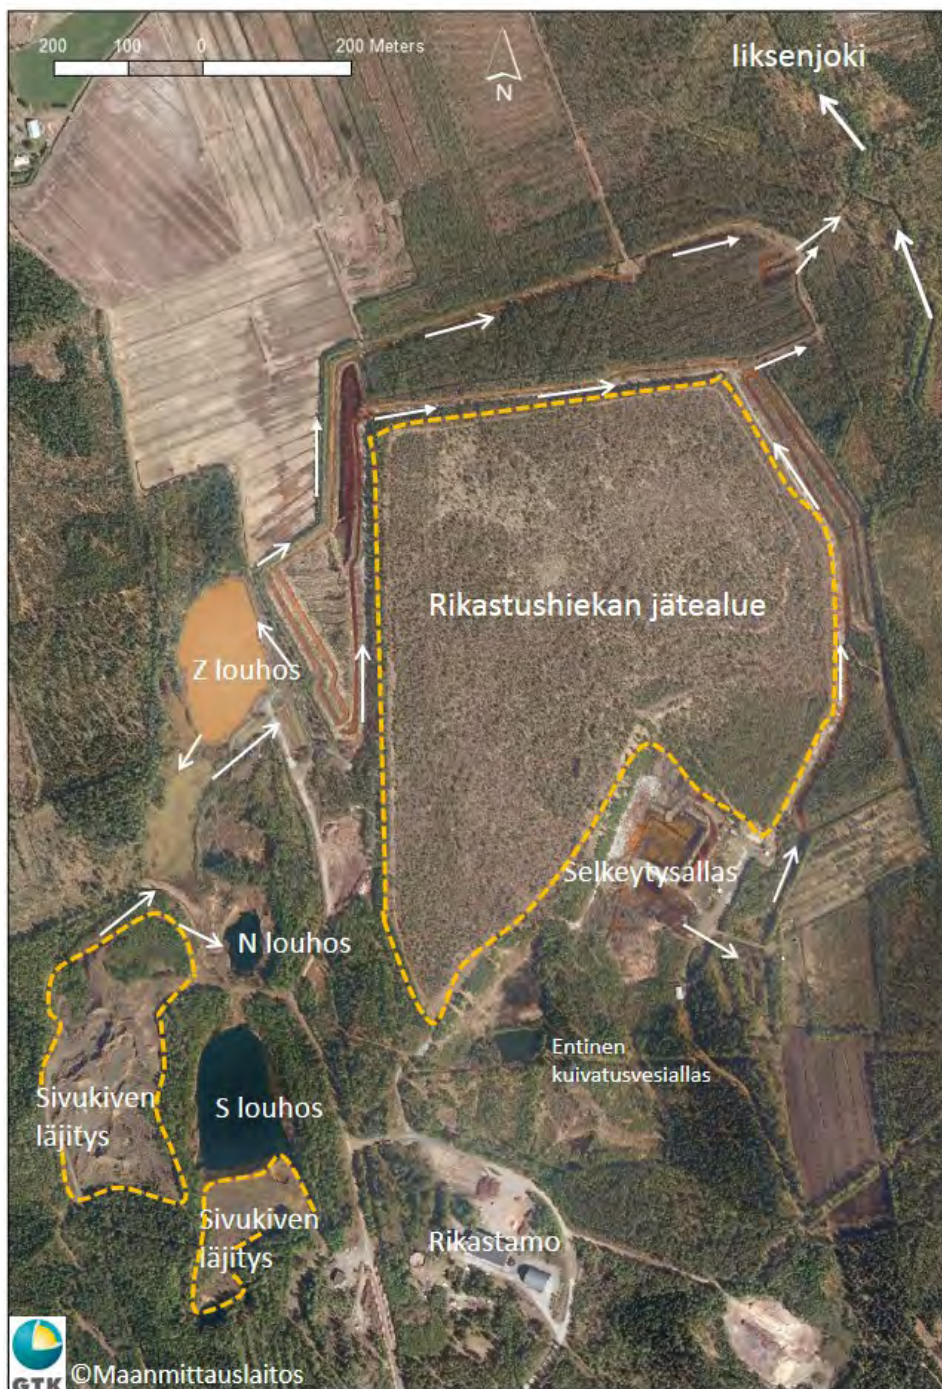
Sivukiven jätealue sijaitsee eteläisen avolouhoksen itäpuolella (Kuva 7). Sivukivet on läjitetty kallion päälle ja osalla aluetta ohuen moreenipeitteisen kallion päälle. Jätealue on suurelta osin peittämätön. Alueen happamat valumavedet kulkeutuvat osin avolouhoksiin (ns. S- ja N-louhoksiin) ja osin Z-louhoksen eteläpuolen kosteikkoaltoaalle. Sivukivialueen kiviä on murskattu pienempiä määriä maanrakennuskäyttöön. Murskaus lopetettiin sivukivien korkean hapontuottopotentiaalivuoksi Pohjois-Karjalan ympäristökeskuksen toimesta 2000-luvun alussa. (Räisänen ym. 2015a)

Kuva 7. Sivukiven ja rikastushiekan jätealueiden sekä louhosten (S, N, Z) sijainnit Hammaslahden suljetulla kaivosalueen ilmakuvan päällä, Joensuu, Pohjois-Karjala (Räisänen ym. 2015a). Valkoiset nuolet kuvaavat valumavesien kulkeutumissuuntia.

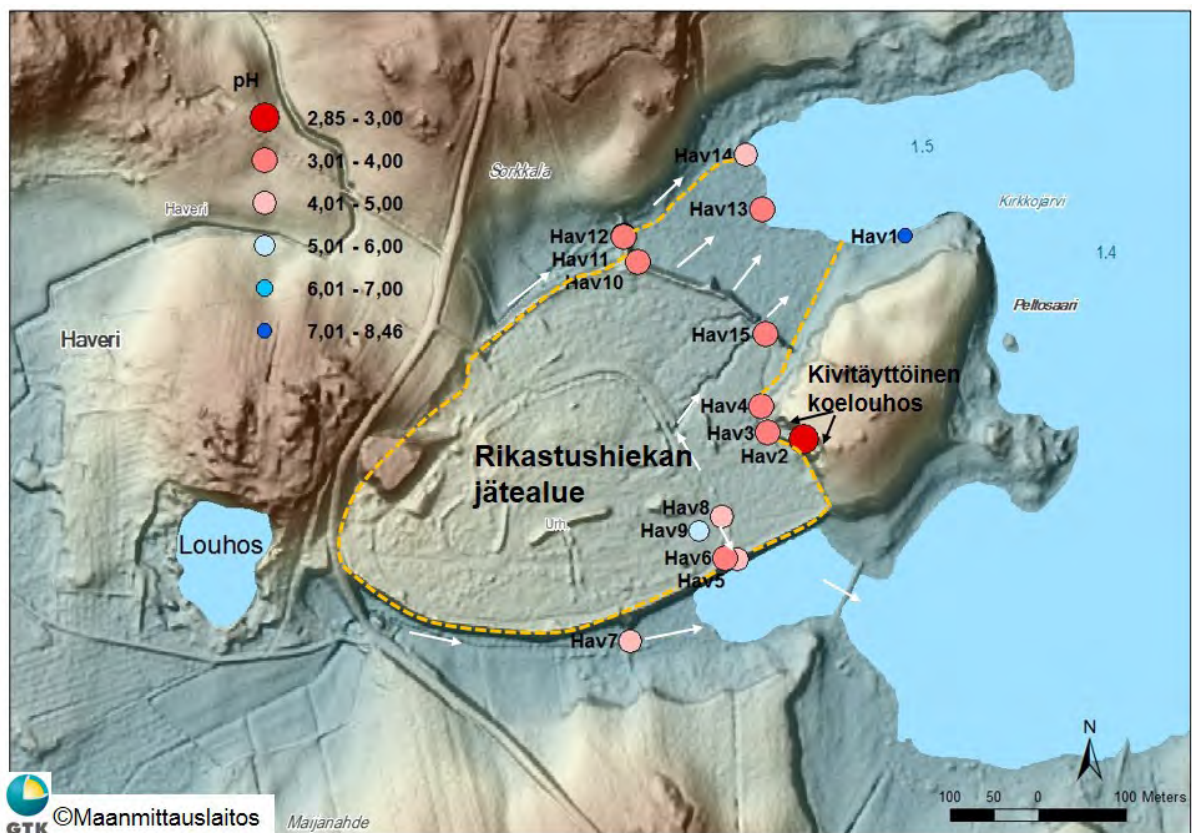
Kuva 10. Haverin suljetun kaivoksen rikastushiekka-alueen (oranssi katkoviiva), louhoksen ja jättekivillä täytetyn koelouhoksen sijainnit, pintavesien virtaussuunta (valkoinen nuoli) sekä pintavesien mittauspisteiden pH-arvot (pallosymbolit) tunnuksineen (ks. Taulukko 5), taustana laserkeilausaineisto, Ylöjärvi, Pirkanmaa. Mittaukset tehty 9.5.2016.

Maastotarkastuksessa paikannettiin rikastushiekan jätealueen länsipuolelta jäte-kivitäyttöinen koelouhos (60 m x 700 m), josta ei ollut aiempia paikkatietoja (Hav2, Kuva 10). Louhos on kaivettu 1990-luvun puolivälissä malminetsinnän yhteydessä Peltosaaren malmijuoniesiintymään (GTK 2015). Louhostäyttö sisältää arviolta noin 5 000 tonnia rapautuneita kiisupitoisia sivukiviä ja matalapitoista malmikiveä (low-grade). Louhoksen seinämät olivat myös rapautuneita sulfidihapettumisen seurauksena, mikä on aiheuttanut louhoksen lammikkovesien (pH < 3) ja ylivuotoveden (pH < 4) happamoitumisen (Taulukko 5). Tulva-aikoina hapan ylivuotovesi sekoittuu rikastushiekka-alueen itäpuolen ympärysojaan, josta vedet laskevat edelleen Kirkkojärveen.

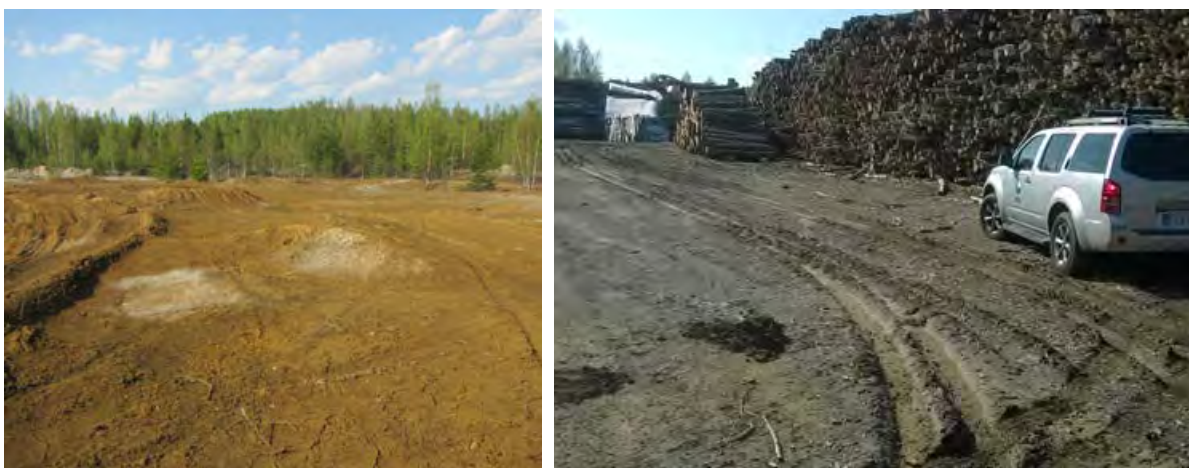
Kaivoksen sulkemisen jälkeen osa rikastushiekan jätealueesta on peitetty ohuella maa-aineksella. Ilmeisesti tämä alue on nykyisin tukkipuiden varastoalueena. Jätealueen pohjois- ja itäosat ovat kasvittomia tai osalla aluetta heikon kasvuston peittämää (mm. pajukkoa, nuorta koivua, heinää) ja siten altis pölyämislle ja sadeveden eroosiolle. Tätä osaa on käytetty ajoratatoimintaan (Kuva 11).

Kuva 11. Vasemmassa kuvassa Haverin suljetun kaivosalueen ajorata-alueita rikastushiekan jätealueella. Oikeanpuolisissa kuvassa puupinojen lastaus- ja varastointialue, Ylöjärvi, Pirkanmaa. (© A. Tornivaara, GTK)

Alueen kunnostustarpeen arviointi edellyttää selvitystä, soveltuuko happoa tuotava jätealue puuvarastoalueeksi ja rata-ajokäyttöön. Esimerkiksi puuvarastoalueelle kertyneen puuhakkeen ja kaarnasilpun vaikutukset peittämättömän rikastushiekan pinnan rapautumiseen tuli selvittää, koska orgaaninen aines voi lisätä mikrobihengitystä sekä kaasunvaihtoa ja siten nopeuttaa rikastushiekan kemiallista muutunutta. Nykytila osoittaa pölyämrisriskin ja rikastushiekan sulfidihapettumisen jatkumista ylläpitäen hapontuottoa. Lisäksi aiemmat järvisedimenttitutkimukset osoittavat, että metallikuormitus Kirkkojärveen jatkuu edelleen, mikä puoltaa jätealueen kunnostuksen tarpeellisuuden. Kunnostusmenetelmien valinta (peitto ja vesien puhdistus) edellyttää alueen laajaa nykytilakartoitusta. Nykytilaselvityksen yhteydessä olisi myös syytä selvittää mahdolliset syanidipitoisuudet alemmissä rikastushiekkakerroksissa. Kunnostustoimenpiteiden suunnittelu ja toteuttaminen edellyttävät ennakkoyhteydenottoa luonnonsuojeluviranomaiseen.

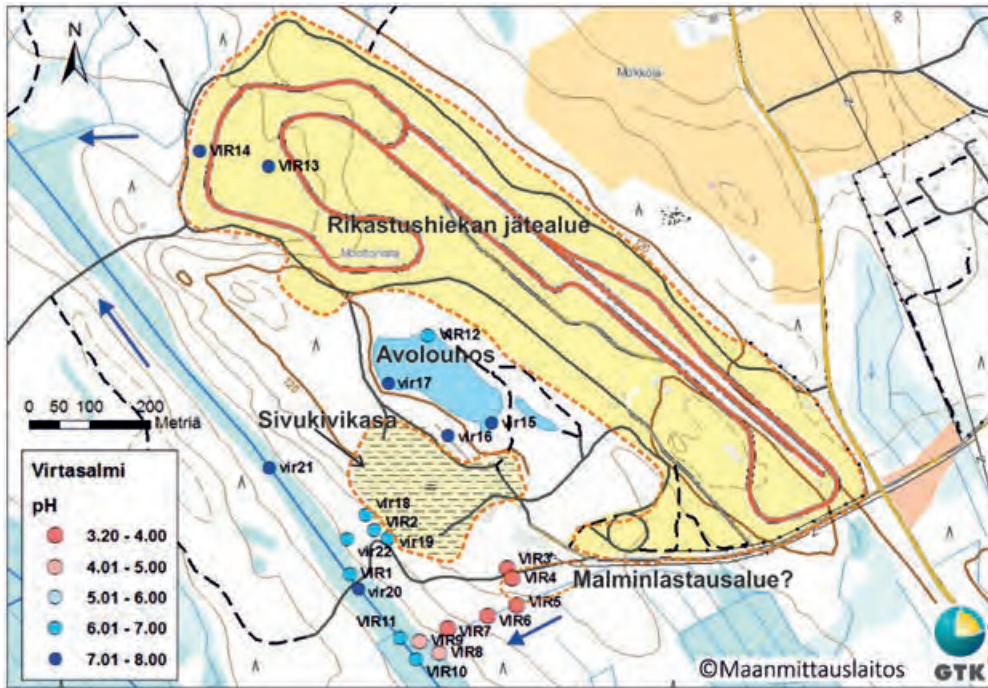
Loppukesän 2016 maastotarkastuksessa rikastamon eteläpuolella havaittiin lähes kasvion maa-alue, jonka vesilämpäreiden vedet olivat hyvin happamia (Kuva 12 ja 13, Taulukko 6). Betonin palasia peitti vihreä saostuma, mikä viittaa kuparipitoiseen veden saostumaan (kuparisulfaattiin). Alue on mahdollisesti toiminut malmikiven lastausalueena tai välivarastona. Alueelta lähtevä oja syöttää hapanta vettä edelleen Salajokeen (Kuva 12: VIR3-9). Ajoradan pohjoisosaan nurmikkokaistaleen painanteeseen oli maastotarkastuksen aikana kertynyt iso lammikko, jonka pH-arvo oli neutraali, mutta sähkönjohtokyky muita pintavesiä selvästi korkeampi (Taulukko 6: VIR13).

Kuva 12. Hällinmäen suljetun kaivoksen rikastushiekan ja sivukiven jätealueiden sijainnit (oranssi katkoviiva), pintavesien virtaussuunnat (sininen nuoli), sekä pintavesien pH-arvot (pallosymbolit), Pieksämäki, Etelä-Savo. Rikastushiekan jätealueelle on perustettu ajorata. Veden fysikaalinen laatu mitattiin GTK:n KaiHaMe-hankkeessa 7.6.2016 (pisteet vir15-22; Karlsson 2016) ja KAJAK II -hankkeessa 30.8.2016 (VIR1-14).

Vuonna 2016 annetussa Motoparkin lupapäätöksessä määräykset kohdistuvat meluun ja melutasojen seurantaan, maaperän ja pohjavesien suojeluun lähinnä öljypäästöjen osalta sekä jätehuoltoon ja jätevesien käsittelyyn. Ympäristökeskuksen ja aluehallintoviraston lupapäätöksissä ei ole otettu huomioon vanhaa jätealuetta, sen erityispiirteitä ja mitä mahdollisia ympäristöhaittoja syntyy moottoriurheilutoiminnan seurauksena. Suositellaan selvitettäväksi voiko harjoittelu- ja kilpailutilanteessa hiekan pölyämisestä aiheutua terveyshaittaa kilpailijoille ja muille tapahtumaan osallistuville henkilöille. Happamoitunut malminlastausalue tulisi tutkia ja tehdä tarvittavat kunnostustoimenpiteet, jotta happamien vesien pääsy Salajokeen saadaan loppumaan.

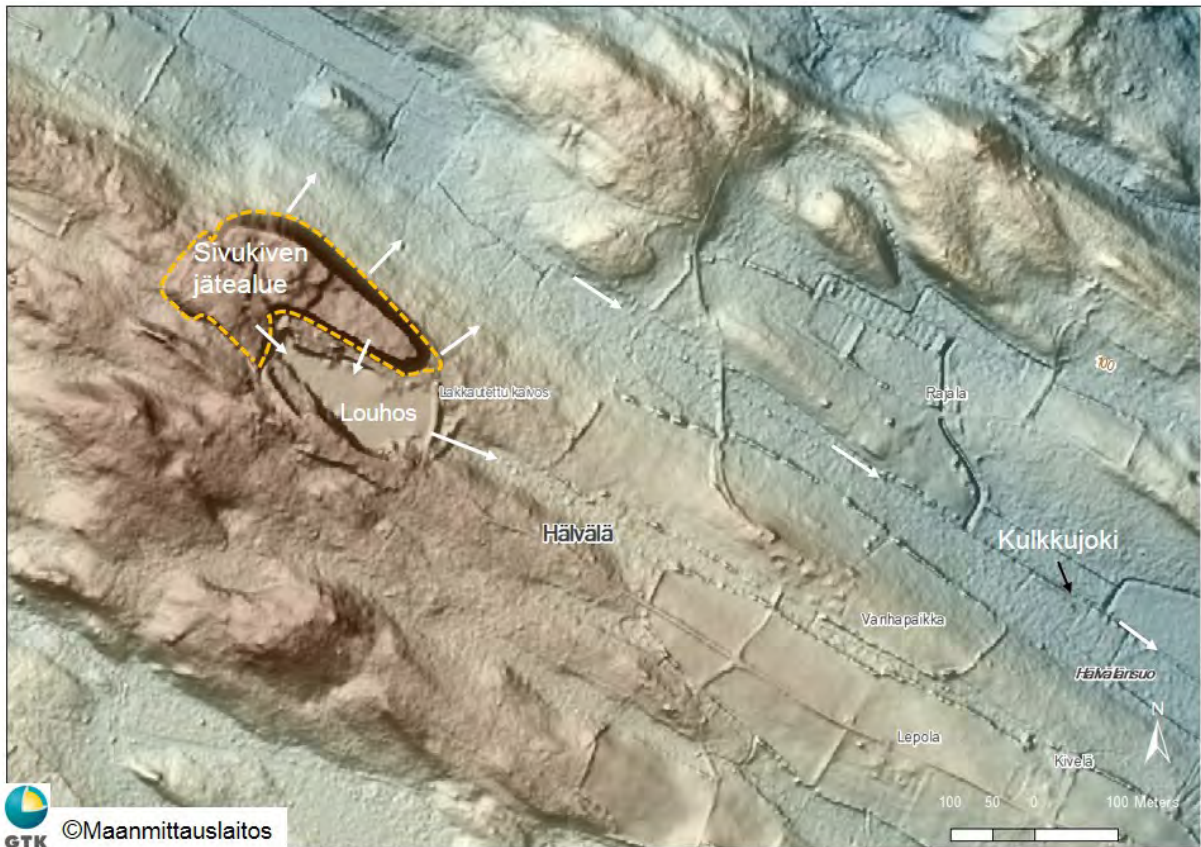
Vuoden 2013 ja 2016 maastokäyntien yhteydessä mitattiin louhosveden fysikaalista laatua ja tulokset on esitetty taulukossa 7. Tulosten mukaan louhosvesi oli hapanta (pH 4–4,1) ja heikosti sähköä johtava molempina mittausvuosina. Mittaukset viittasivat louhosseinämien sulfidihapettumiseen, mutta mahdollisesti myös sivukivikalta valuviin happamiin vesipäästöihin. Malmiesiintymän geologian ja mineralogian perusteella osa sivukivistä voi olla potentiaalisesti happoa tuottavia (Räisänen ym. 2015a). Havainnon varmistaminen edellyttäisi sivukivikasan ympäristön pohjaveden laadun mittauksia. Vuoden 2016 maastokäynti osoitti, että louhoksen vesi ylivuotaa tulva-aikoina kaakossa sijaitsevaan metsäojoan, jonka vesi laskee edelleen Kulkkujokeen.

Kuva 14. Hälvälän suljetun kaivoksen sivukiven jätealueen (oranssi katkoviiva) ja louhoksen sijainnit sekä pintavesien virtaussuunnat (valkoinen nuoli), karttapohjana laserkeilausaineisto, Savonlinna, Etelä-Savo. Moreenimaan pohjaveden virtaussuunta on todennäköisesti sama kuin pintaveden virtaussuuntaa.

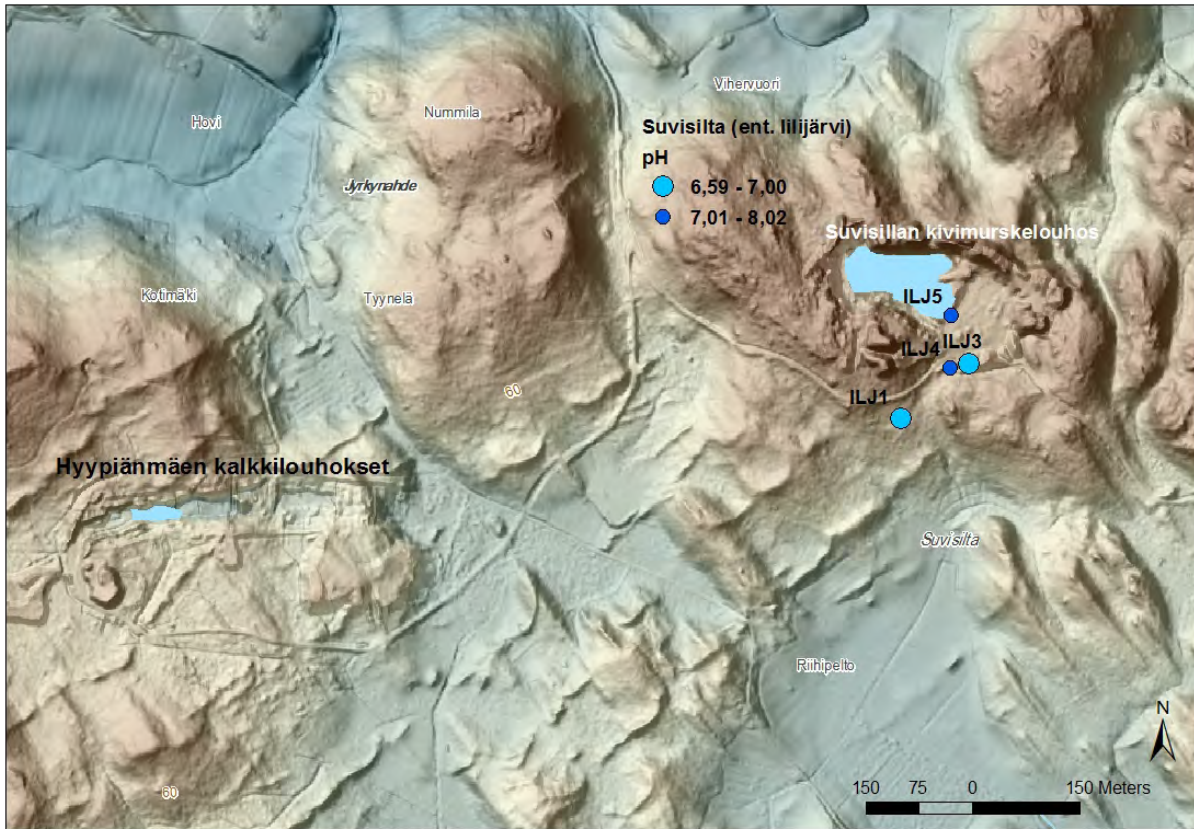
Suvisillan louhosalueen murskevaraston sadevesilammikoista ja lähiympäristön metsäojista mitattiin GTK:n maastotarkastuksen yhteydessä toukokuussa 2016 vesien pH, Redox, johtavuus- ja happiarvoja (Kuva 15). Mittausten mukaan entisen jätealueen vedet olivat lähes neutraaleja (Taulukko 8). Esimerkiksi alueelta poistuvan pintaveden sähkönjohtavuus oli louhosveden johtavuuteen verrattuna lähes kaksinkertainen, mikä on todennäköisesti seurausta kohonneista sulfaatti-, kloridi-, natrium- ja maa-alkalipitoisuuksista.

Kuva 15. Hyypiänmäen kalkkikaivoksen louhosten ja Suvisillan kivilouhoksen sijainnit hylättyä liljälän kaivosalueella, taustana laserkeilausaineisto, Salo, Varsinais-Suomi. Pallosymboleilla on merkitty Suvisillan kivilouhoksen ympäristön pintavesien pH-arvot (mitattu 11.5.2016) tunnuksineen (ks. Taulukko 8).

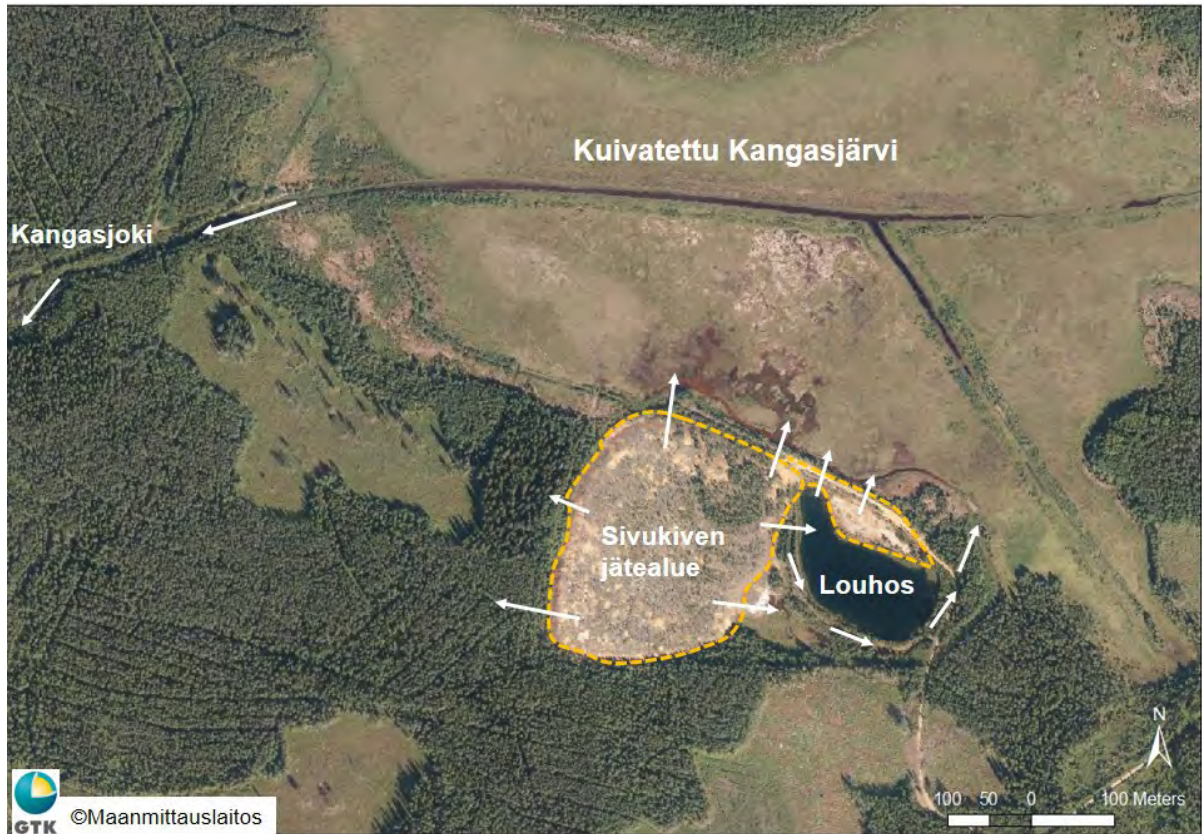
Vuoden 2016 kesäkuun GTK:n maastotarkastus osoitti Kangasjärven kuivatuksen kosteikkotyypiksi suomaaksi (Kuvat 17 ja 19). Sivukivikasaan rajoittuvalta rantakaistaleen vesilampareiden vesi oli hyvin hapanta ($\text{pH} < 3$), mikä viittaa jätealueelta kulkeutuvan happamia valumavesiä kuivatulle Kangasjärvelle. Tämä ilmiö on havainnoitu myös GTK:n aiemmissa Kangasjärven veden laatumittauksissa (Räisänen ym. 2015a). Vuoden 2004 GTK:n mittausten mukaan rantakaistaleen järveden pH oli välillä 3,7–4,0, mikä viittaisi hapon tuoton kasvaneen jätealueella. Myös louhoksen veden pH oli tuolloin hyvin hapan ≤ 3 . Louhoksesta hapan vesi kulkeutuu tielou-

Kuva 17. Ilmakuva kartalla Kangasjärven suljetun kaivosalueen sivukiven jätealueen ja vedellä täyttyneen louhoksen sijainnit kuivatun Kangasjärven etelärannalla, Keitele, Pohjois-Savo. Valkoisilla nuolilla on merkitty pintavesien ja oletettujen pohjavesien virtaussuunnat. Louhosta ympäröi länsi-, etelä- ja itäpuolelta ympärysoja, joka ohjaa ympäristön pintavedet louhoksen sijaan kuivatulle Kangasjärvelle.

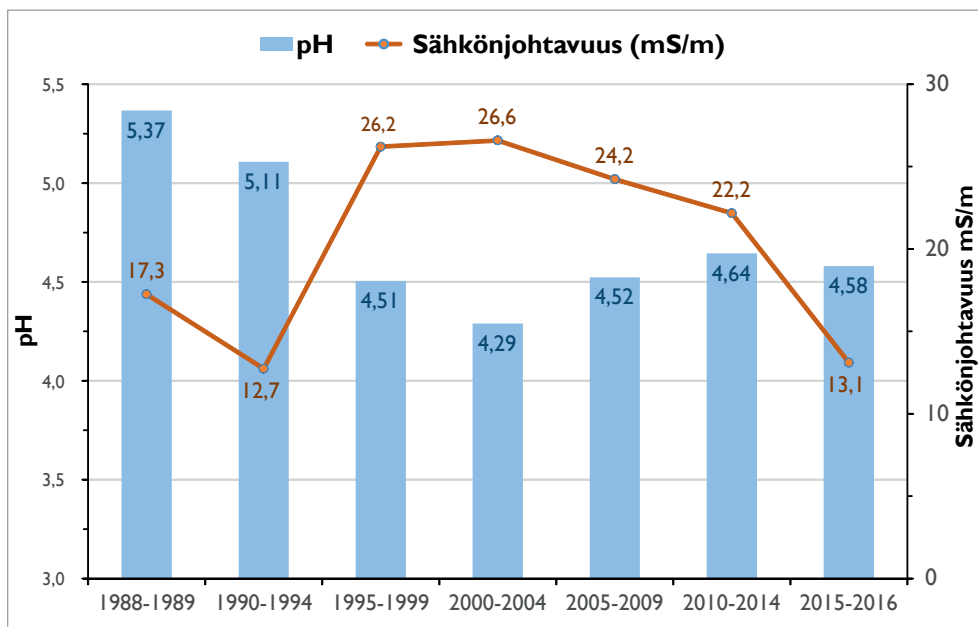
Kuva 18. Kangasjärven Luusuan tarkkailupisteen veden pH- ja sähkönjohtavuuden jakaumat vuodesta 1988 vuoteen 2016, Keitele, Pohjois-Savo (Pohjois-Savon ELY-keskuksen Kangasjärven kaivoksen velvoitetarkkailutiedosto).

hepadon läpi kuivatetulle järviolueelle. Myös Pohjois-Savon ELY-keskuksen tarkastuspöytäkirjat vuosilta 2004–2008 osoittavat jätealueelta ja louhokselta kulkeutuvan happamia ja metalli- sekä sulfaattipitoisia vesiä Kangasjärveen (ks. Kuva 18).

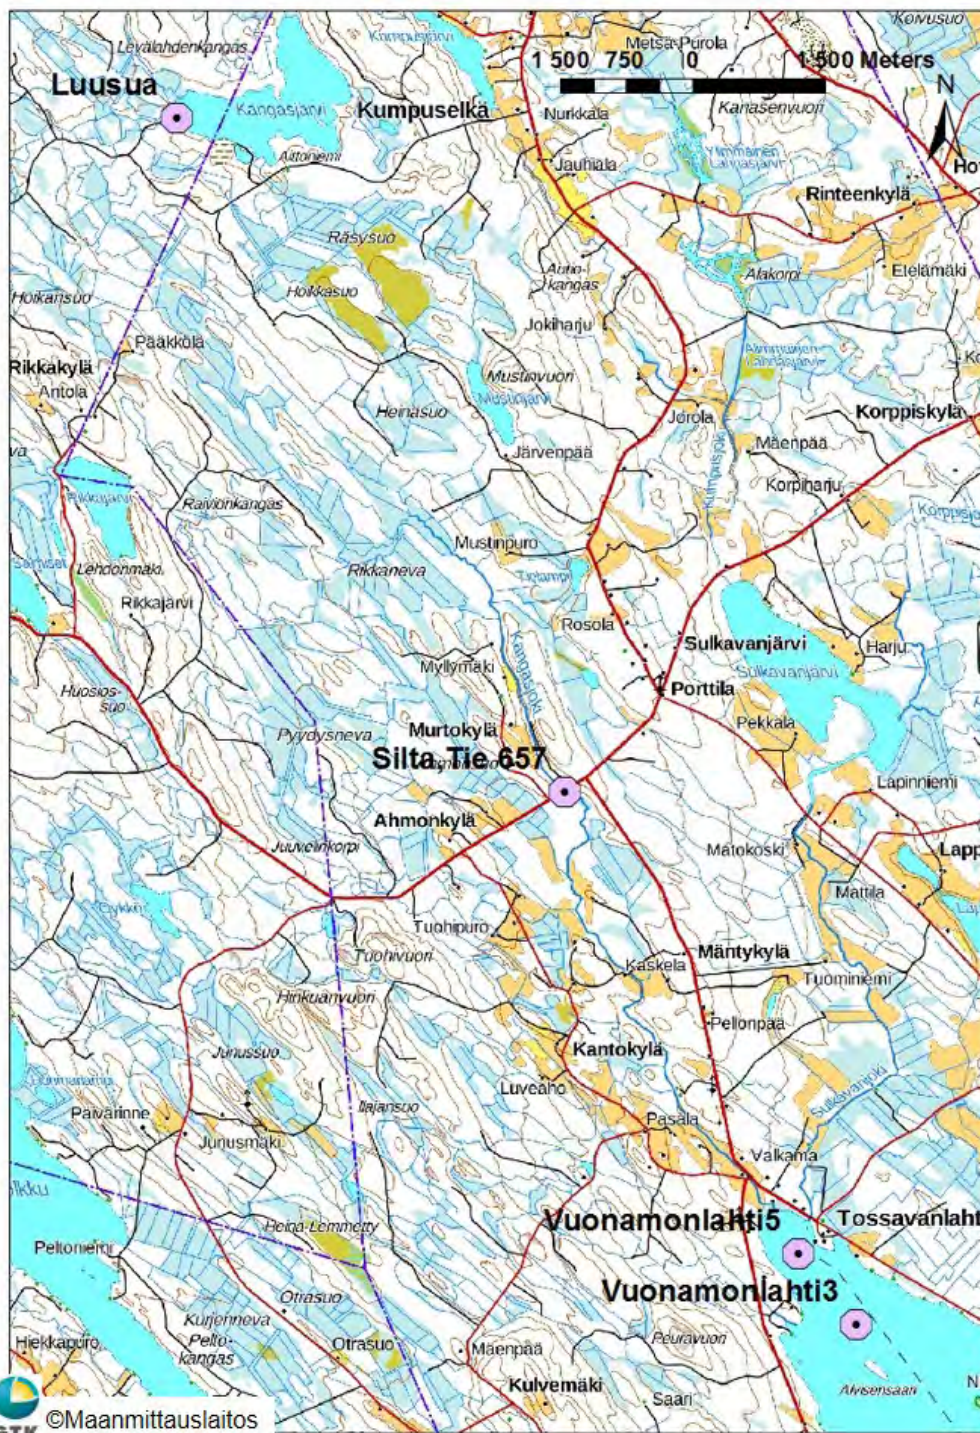
Vuoden 2016 loppusyksyn tarkkailutulosten mukaan avolouhoksen vesi oli hyvin hapan (pH 3) ja sisälsi runsaasti sulfaattia (510 mg/l), sinkkiä (41 mg/l), rautaa (12 mg/l) ja mangaania (5,7 mg/l, Taulukko 9). Myös kuparipitoisuus oli poikkeavan suuri (0,47 mg/l). Avolouhoksen vedestä ei mitattu Al- ja Cd-pitoisuutta, mutta todennäköisesti myös niiden pitoisuudet ovat olleet suuria happamuuden takia. Verrattuna avolouhoksen veden laatuun Kangasjärven alueelta poistuvan veden sulfaatti- ja metallipitoisuudet olivat pienentyneet kymmenesosaan, sinkin osalta sadasosaan, mutta veden pH oli alhainen, vain 4,5 (Luusua, Taulukko 9). Jokiveden pH pysyi lievästi happamana (< 6), noin 10 km:n päässä järvestä (Kuva 20, tie 657 maatiesil-

Kuva 20. Kangasjärven kaivosalueen Outokumpu Mining Oy:n tarkkailupisteiden sijainnit, Keitele, Pohjois-Savo.

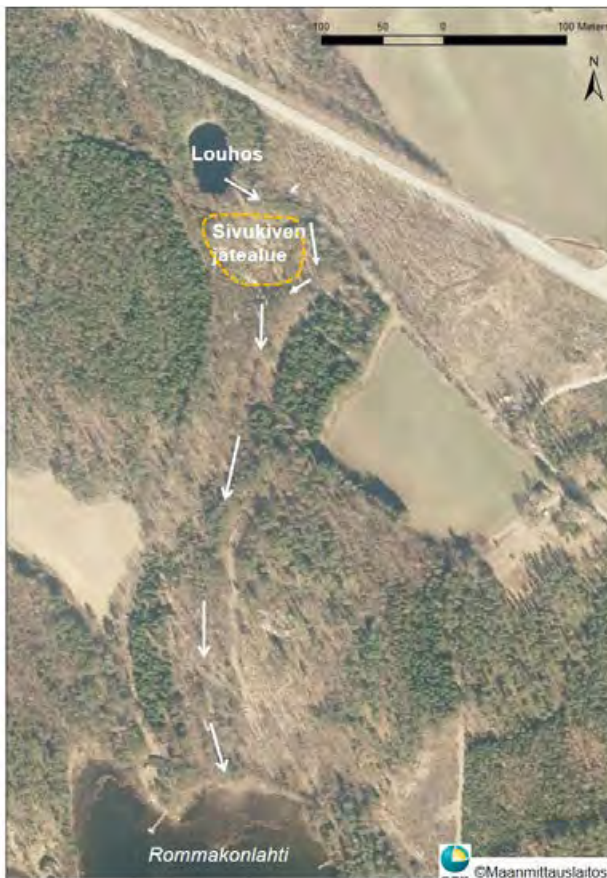
Sivukiven jätealue sijaitsee vedellä täyttyneen avolouhoksen kaakkoispuolella moreenimaalla (Kuva 21). Jätealue on maisemoitunut hyvin osaksi ympäristöä, se ei ole selkeästi koholla eikä helposti havaittavissa. Tästä syystä voidaan olettaa, että osa sivukivistä on mahdollisesti hyödynnetty rakentamisessa. Louhoksen ja sivukiven jätealueen valumavedet kulkeutuvat metsäpuroon, joka laskee Naistenveden Rommakonlahteen. Kaivosalueelta ei ole tehty ympäristövaikutusselvityksiä.

Kuva 21. Ilmakuvakartalla esitetty Kitulan suljetun kaivoksen ja sivukivijätetkasan (oranssikatkoviiva) sijainti sekä pintavesien kulkeutumisreitti (valkoinen nuoli) Rommakonlahteen, Puumala, Etelä-Savo (Räisänen ym. 2015a).

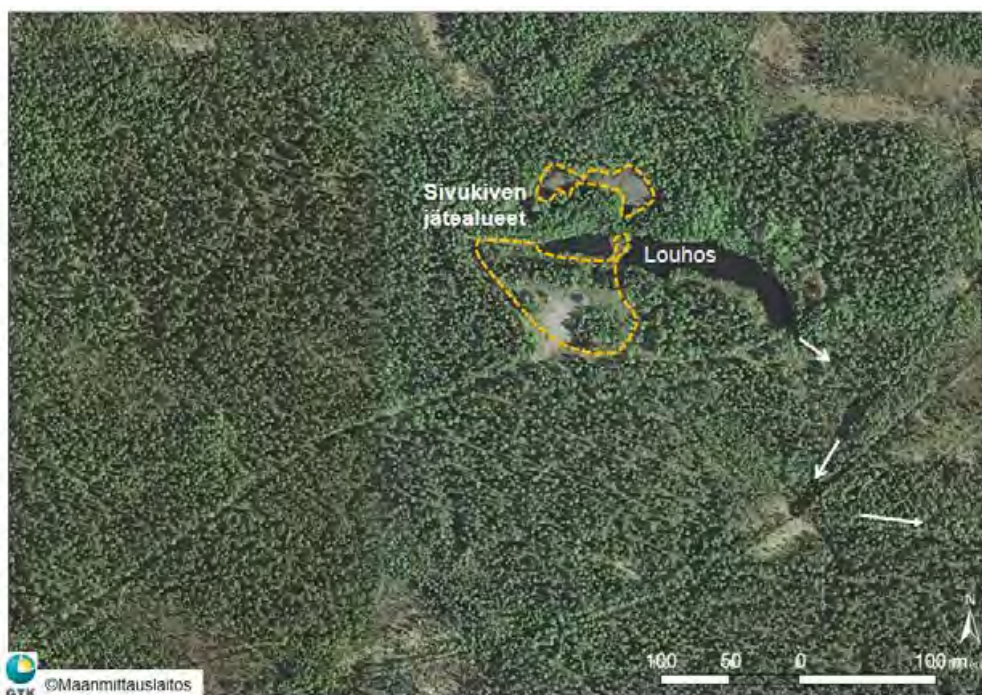
Kaivosalueelta ei ole tehty nykytilaselvitystä. Ilmakuvan perusteella sivukiven läjitysalue on osittain kasvillisuuden peitossa. Kaivosalueella on kaksi vedellä täytettyä avolouhosta. Louhokset ovat veden täyttämiä ja ilmakuvaan mukaan vesiä ylivuotaa itäosasta louhosalueen ympäröivälle suolle ja sen ojiin (Kuva 23). Ylivuodon veden laadusta ei ole mittaustietoa.

Kuva 23. Ilmakuvakartalla esitetty Kivimaan suljetun kaivoksen avolouhosten ja sivukiven jätealueiden (oranssi katkoviiva) sijainnit, Tervola, Pohjois-Suomi (Räisänen ym. 2015a). Valkoinen nuoli kuvaa kaivosalueen valumavesien päävirtaussuuntaa.

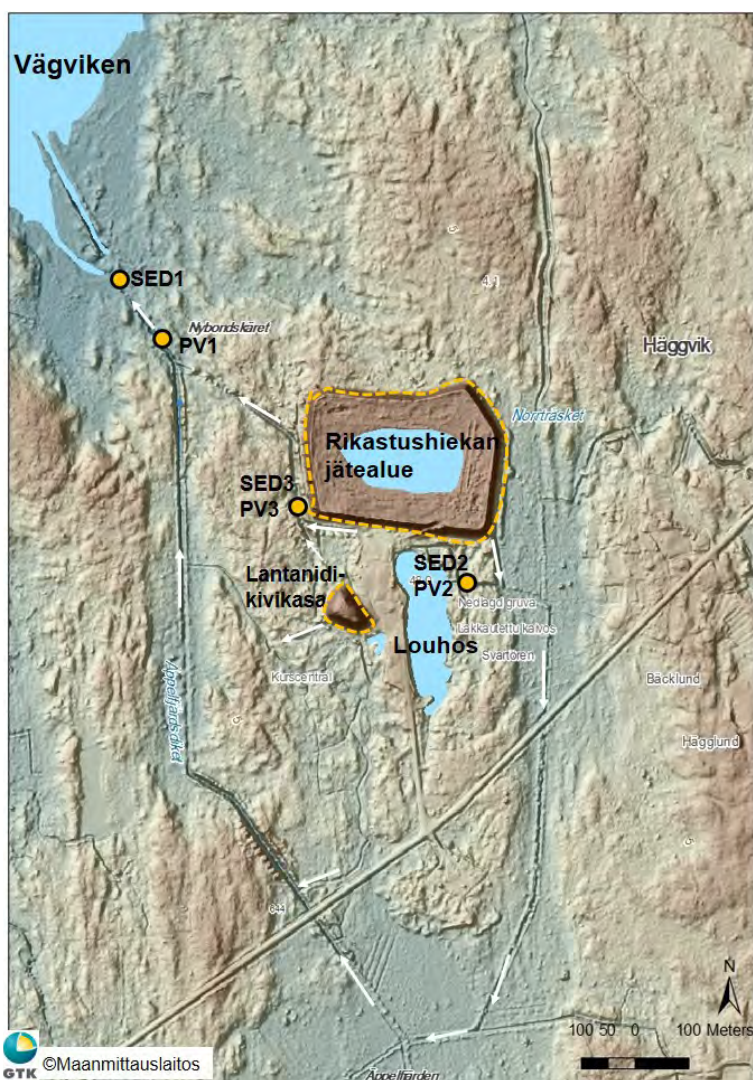
Etelä-Pohjanmaan ELY-keskuksen vuoden 2016 maastokatselmuksen mukaan rikastushiekan jätealue on jyrkkäreunainen, pinnaltaan tasainen ja noin 15–20 m korkea (Kuva 24). Alue on peitetty maa-aineksella, jonka paksuudesta ei ole mittaustietoa. Jätealue on suurimmaksi osaksi metsittyä. Sen keskiosassa on vesikasvillisuutta kasvava lammikko, jonka pohjalla ei ole peittomaakerrosta. Alueen kaakkoisosassa on osin jäänyt peittämättä ja sinne on läjitetty sekalaista yhdyskuntajätettä. Rakennusjätettä on varastoitu kasalle johtavan tien varteen. Jätealue on nykyisin virkistys-

Louhoksen länsipuolen lantanidipitoinen jättekivikasa on peitetty maa-aineksella ja se kasvaa puustoa (Kuva 24). Etelä-Pohjanmaan ELY-keskuksen vuoden 2016 säteilymittaukset osoittivat, että kivikasasta on levinnyt ympäristöön haitta-ainepitoista pölyä. Kasan ympäristön maastomittaukset eivät kuitenkaan osoittaneet taustasäteilystä poikkeavaa säteilyä. Sen sijaan alueen sedimenttitulokset osoittivat alueelta pintavesiuomiin kertyvän radioaktiivisia aineita ja siten myös kivikasan katsottiin aiheuttavan ympäristöriskiä. (Leminen 2016)

Etelä-Pohjanmaan ELY-keskuksen tutkimushavainnot osoittivat Korsnäsin suljetun lyijykaivoksen aiheuttavan edelleen ympäristöön jatkuvaa kuormitusta. Suurin lyijypitoisuus 1 960 mg/kg mitattiin louhokselta lähtevästä ojasta (SED2, Kuva 24). Myös jätealueen lounaiskulman ojan sedimentti (SED3: 768 mg/kg) ja mereen laskevan Norrträsket-ojan sedimentti (SED1: 822 mg/kg) sisälsivät runsaasti lyijyä. Suurimmat Zn- (421 mg/kg), Ni- (395 mg/kg), Cu- (60 mg/kg) ja Co-pitoisuudet (40 mg/kg) mitattiin jätealueen lounaiskulman ojan sedimentistä. Edellä mainittujen hivenmetallien pitoisuudet olivat merkittävästi pienempiä louhosalueen ja merenrantaan laskevan

Kuva 24. Korsnäsin suljetun kaivosalueen ja jätealueiden (oranssi katkoviiva) sijainnit sekä pintavesien virtaussuunnat (valkoinen nuoli), taustana laserkeilausaineisto, Etelä-Pohjanmaa. Karttaan on merkitty oranssin värisellä pallosymbolilla Etelä-Pohjanmaan ELY-keskuksen ojasedimentti- ja ojavesinäytteenottopisteet.

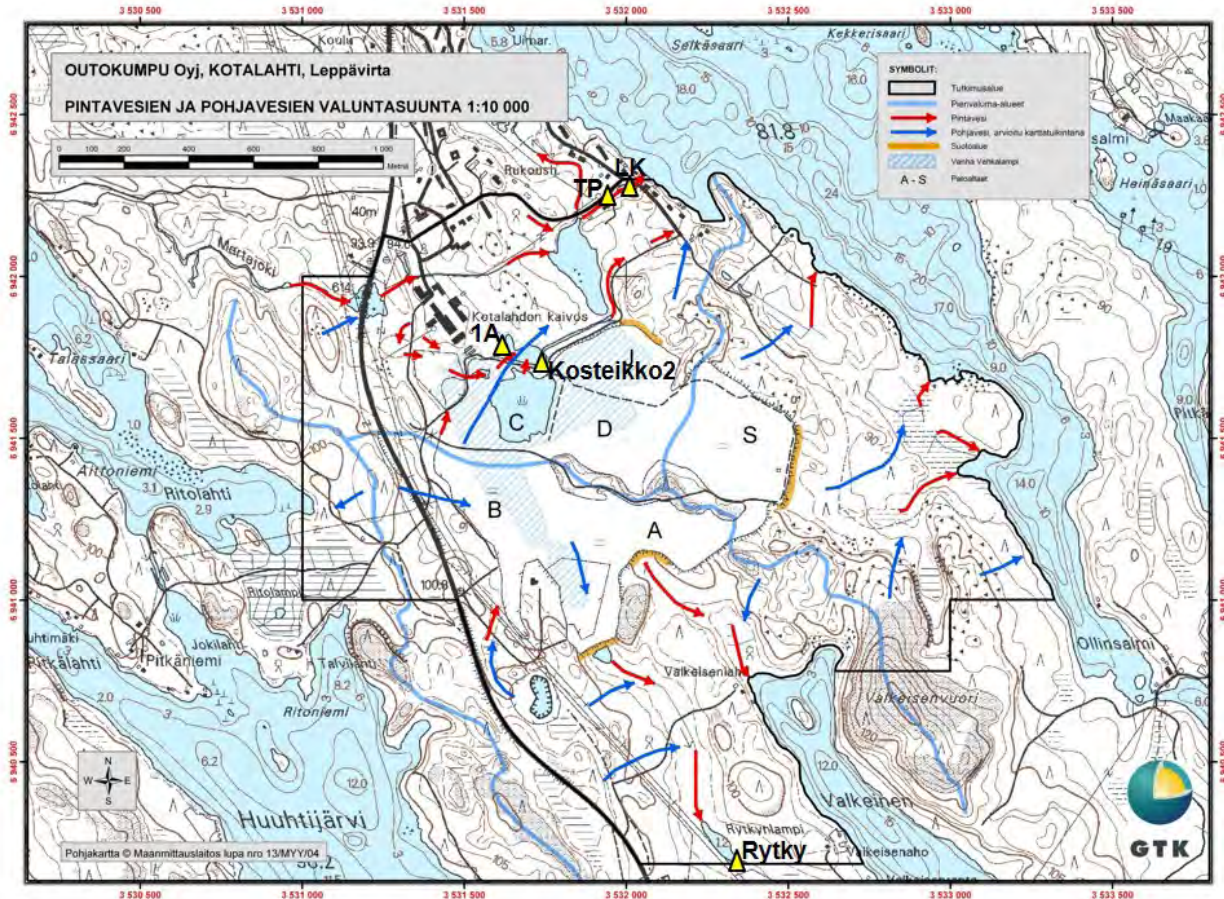
Kuva 25. Kotalahden kaivosalueen valuma-alueet (sininen viiva) sekä pinta- ja pohjavesien virtausuunnat jätealueen ympäristössä, Leppävirta, Itä-Suomi (Aatos ym. 2004). Oranssinkeltaisella viivalla on rajattu jätealueen reunapenkereiden suotoalueet. Karttaan on merkitty keltaisilla kolmioilla vuoden 2015 vesien tarkkailupisteet (ks. Taulukko 12, Puranen 2016). Kaivosalueen vesien puhdistamo on tarkkailupisteiden TP ja LK välisellä alueella.

veden laatu. Jätealueen eteläpuolella olevaan Rytkyntampeen kulkeutuu rikastushiekan suotovesiä. Huomionarvoista on, että kosteikkoaltaiden veden kemiallinen laatu oli huomattavasti parempaa kuin puhdistamolle tulevan veden ja sieltä Oravilahteen pumpattavan veden laatu (ks. tarkkailupisteiden sijainnit kuvasta 25).

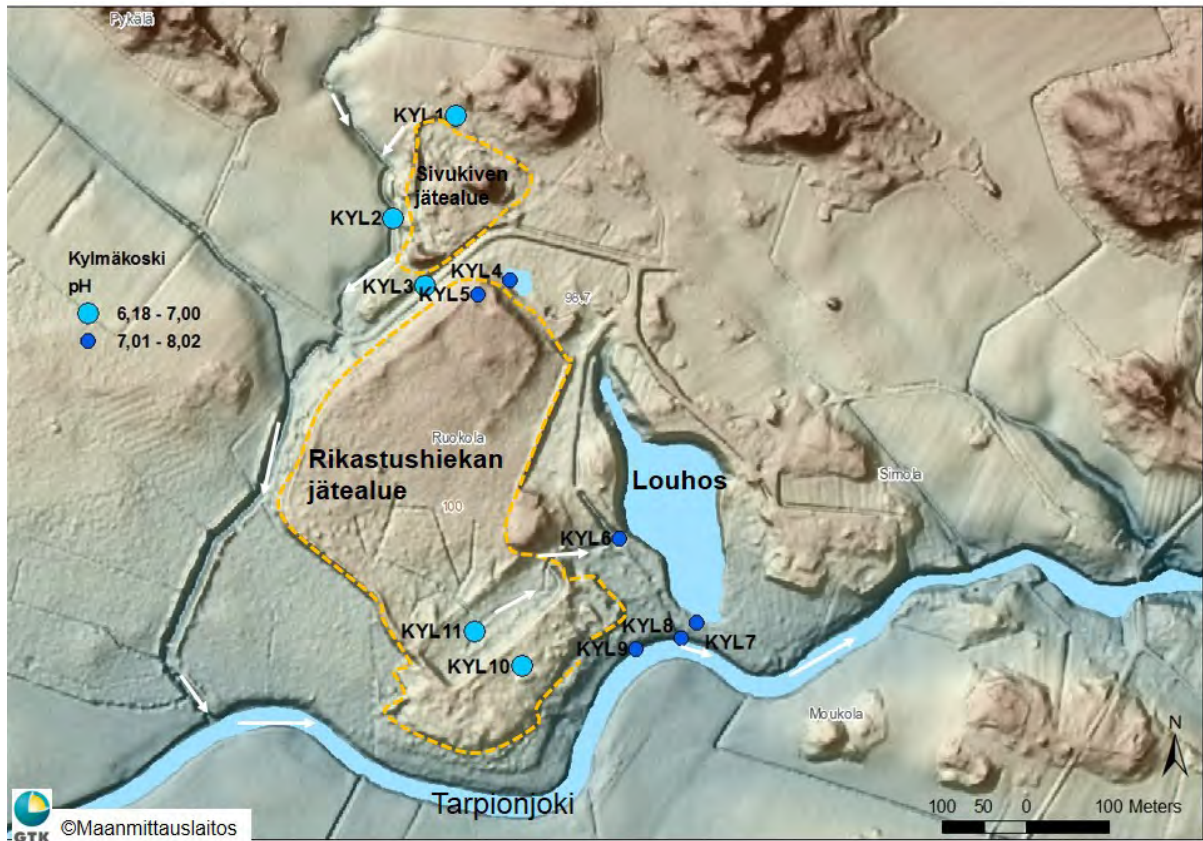
GTK:n toimesta tehtiin jätealueen maastotarkastus toukokuussa 2016. Sivukiven jätealue oli suurimmalta osalta peittämättä. Suurin osa kivistä on murskattu maarakennuskäyttöön. Kaivostoiminnan päätyttyä sivukiven jätealuetta on käytetty rakennusmaaajätteen, saven ja multapitoisen maa-aineksen varastoalueena. Osassa jätealuetta kasvaa pensastoa, mutta suurimmalta osalta alue on kasviton. Jätealueen valumavedet kulkeutuvat aluetta ympäröiviin ojiin, jotka laskevat Tarpionjokeen (Kuva 28). Näiden ojien veden laatua on kuvattu taulukoissa 13a ja b.

Louhoksen ylivuotovesi Tarpionjokeen oli lievästi emäksinen ja hyvin sähköä johtava (Taulukko 13a). Louhosvesi sisälsi kohtalaisen runsaasti sulfaattia (830 mg/l), magnesiumia (135 mg/l) ja kalsiumia (80 mg/l, Taulukko 13b). Sen sijaan sivukiven jätealueen ympäristön ojavesien, jotka laskevat Tarpionjokeen, suolaionipitoisuudet olivat pieniä. Tarpionjokea kuormittava louhosvesi sisälsi nikkeliä ympäristölaatu-normin (20 µg/l, Vna 868/2010) ylittävän pitoisuuden, noin 110 µg/l. Sivukivikasan ojavedet sisälsivät vähän nikkeliä, alle 10 µg/l. Muiden haitallisena pidettävien metallien pitoisuudet olivat molemmissa mittauskohteissa pieniä.

Kuva 28. Kylmäkosken suljetun kaivoksen jätealueiden (oranssi katkoviiva) ja louhosken sijainnit, pintavesien pH-arvot (palliosymbolit) 10.5.2016 sekä mittauspisteiden tunnukset (ks. Taulukko 13a), taustana laserkeilausaineisto, Akaa, Varsinais-Suomi. Valkoinen nuoli kuvaa veden virtaussuuntaa.

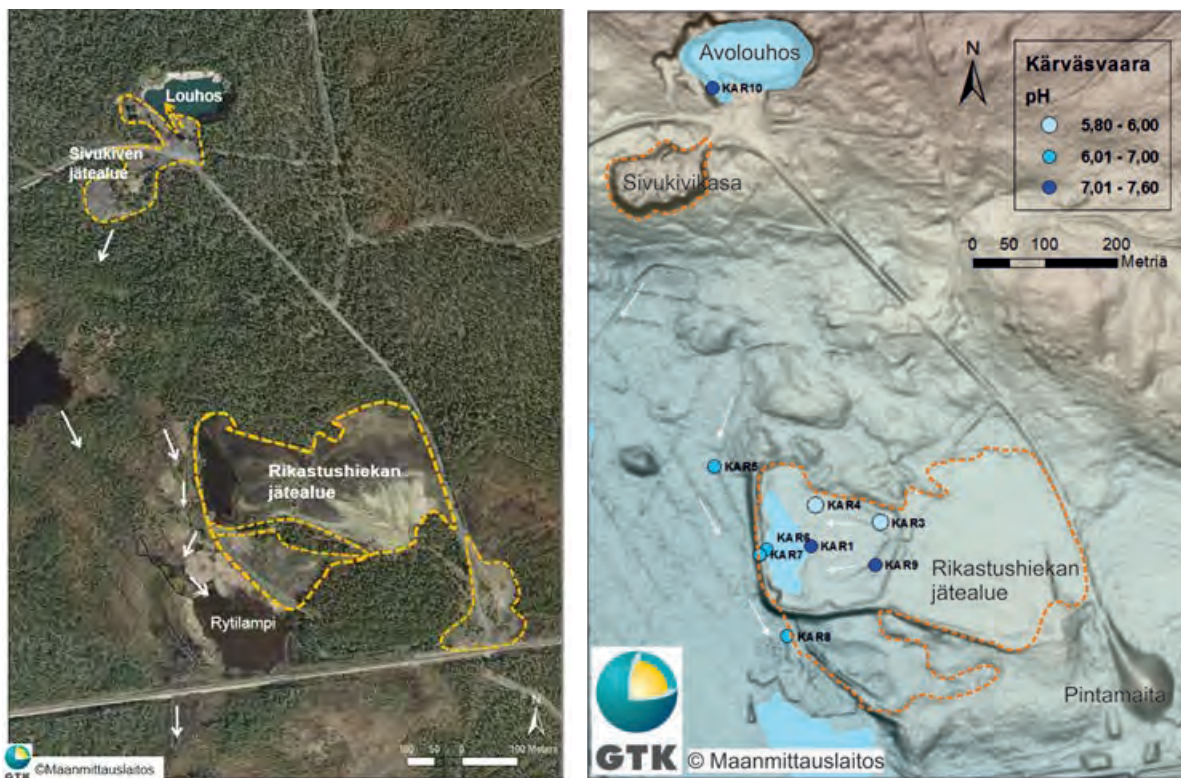
Rikastushiekka-altaan uomien pH-arvot vaihtelivat pohjoisen noin 5,88 eteläosan 7,16 (Taulukko 15, Kuva 30). Patoon on rakennettu vedenpoistusränni, josta rikastushiekka-alueelle syntyneen lammikon vesi laskee padon rinnettä pitkin kosteikolle ja edelleen Ryttilampeen. Altaasta poistuvan veden pH on noin 6,6 ollen lähes

sama kuin rikastushiekka-alueen länsipuolella virtaavan puron yläjuoksuveden pH (6,5), mikä voisi edustaa alueen tausta-arvoa. Tosin tähän puroon voi kulkeutua yläpuolelta sivukivikasan valumavesiä, joiden laatua ei tutkittu kasan ympäristön kuivuuden takia (Kuva 30). Redox-arvot vaihtelivat Rytilammen rantakosteikko (–14 mV) lukuun ottamatta 76–195 mV välillä, ja sulfidien hapettumiseen viittaavia korkeita lukemia ei alueella mitattu. Myös sähköjohtokyvyn lukemat pysyivät alhaisina (Taulukko 15).

Kuva 30. Kärvasvaaran suljetun kaivosalueen avolouhoksen, rikastushiekan ja sivukiven jätealueiden sijainnit (oranssi katkoviiva), pintaveden virtaussuunnat (valkoiset nuolet), pintavesien pH-arvot 20.9.2016 (pallosymbolit oikeanpuoleisessa kuvassa) sekä mittauspisteiden tunnukset (ks. tarkemmat tulokset taulukosta 15), taustana ilmakuva (vasen) ja laserkeilausaineisto (oikea), Kemijärvi, Itä-Lappi.

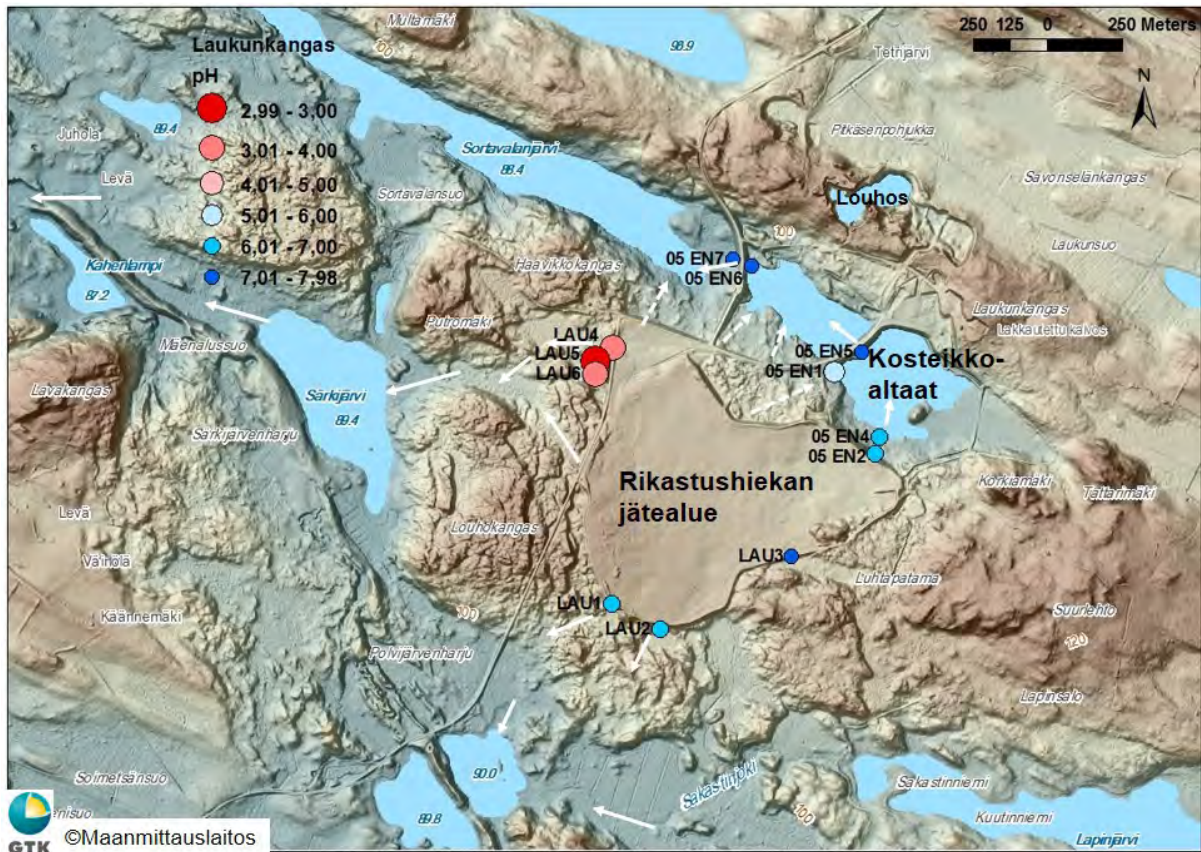
Vuoden 2016 maastotarkastuksessa tehtiin veden fysikaalisen laadun mittauksia rikastushiekan jätealueen etelä-, kaakkois- ja luoteispuolen suotokohteissa (ks. Kuva 32). Etelä- ja luoteispuolen suotokohteisiin oli muodostunut vetiset rautasaostumien peittämät kosteikkoalueet. Mittausten mukaan luoteispuolen suoto- ja valumavedet olivat hyvin happamia ($\leq 3,6$) ja niiden Redox-arvot olivat osassa kohteita yli 400 mV, mikä viittaa rikastushiekan sulfidien voimakkaaseen hapettumiseen. Vedet olivat myös hyvin sähköä johtavia. Näistä poiketen jätealueen eteläpuolelle suotautuvat valumavedet olivat lähes neutraaleja mutta sisälsivät runsaasti sähköä johtavia elektrolyyttejä ja suolaioneja (SO_4 , alkali- ja/tai maa-alkalimetalleja).

Kuva 32. Laukunkankaan suljetun kaivosalueen rikastushiekan jätealueen (oranssi katkoviiva), kosteikkoaltaiden (entisten selkeytysaltaiden) ja louhoksen sijainnit, pintavesien pH-arvot esitetty pallosymbolein ja mittauspisteiden tunnuksat (2016: LAU ja 2005: 05 EN ks. tarkemmin taulukossa 16), taustana laserkeilausaineisto, Enonkoski, Etelä-Savo. Valkoisen nuoli kuvaa pintavesien virtaussuuntaa.

Maastotarkastus osoitti, että Laukunkankaan rikastushiekan jätealueelta kulkeutuu happamia vesiä lähinnä Särkijärveen. Suotokohteiden kosteikot eivät neutraloi riittävästi jätealtaalta suotautuvia happamia vesiä. Niiden toimivuuden parantaminen edellyttäisi vesikemian ja jätealtaan rikastushiekan sulfidihapettumistilan selvittämistä. Sen sijaan jätealtaan eteläpuolen suotokohteiden vedet olivat lähes neutraaleja tai neutraaleja, mutta mahdollisesti alapuolisten vesistöjen suolaisuutta lisääviä. Molempien suotokohteiden ympäristövaikutusten selvittämisen edellyttäisi niin suotovesien kuin alapuolisten vesistöjen tilan tarkempia selvityksiä.
