Suljettujen ja hylättyjen kaivosten kaivannaisjätealueiden jatkokartoitus (KAJAK II)

Anna Tornivaara, Marja Liisa Räisänen, Heikki Kovalainen ja Sari Kauppi

SUOMEN YMPÄRISTÖKESKUKSEN
RAPORTTEJA 12 | 2018

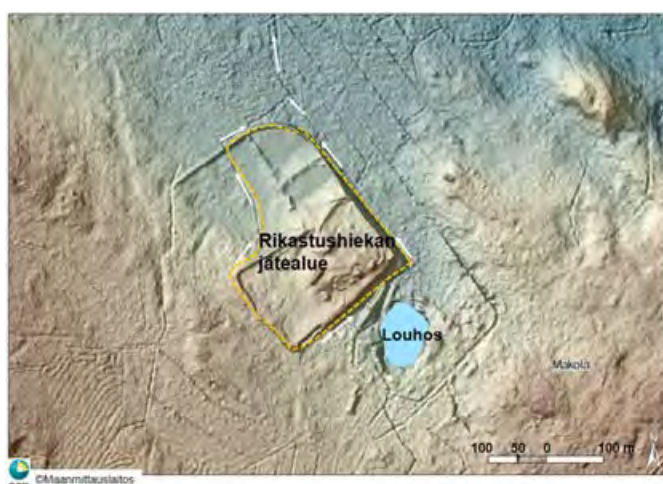
Rikastushiekan jätealue (16 ha) sijoittuu vedellä täytetyn avolouhoksen luoteispuolelle hiekka- ja sora-moreenikerrosten päälle (Kuva 33). Osassa aluetta jäte on läjitetty turvepeitteiselle suolle. Jätealuetta kiertää ympäröysoja, joka kerää rikastushiekka-alueen valuma- ja suotovesiä.

GTK:n vuoden 1994 kairaushavaintojen mukaan rikastushiekan jätealueen pintaosa oli hapettunut noin metrin syvyydelle ja hapettuneen pintaosan alla rikastushiekka oli lähes muuttumatonta (paksuus 7 m). Jätealuetta ei ole peitetty ja se on suurelta osin kasviton (Kuva 33). Männyn taimia kasvaa laikkuina. Jätealueella ajetaan moottorijoneuvoilla, mikä hidastaa kasvillisuuden leviämistä alueelle. (Sipilä 1994b)

Kuva 33. Makolan suljetun kaivoksen rikastushiekan jätealueen (oranssi katkoviiva) ja louhoksen sijainnit sekä vesien virtaus-suunnat (valkoinen nuoli), taustana laserkeilausaineisto, Nivala, Pohjois-Pohjanmaa (Räisänen ym. 2015a). Oikeanpuolisessa kuvassa näkyy hyvin jätealueen alttius pölyämiselle. (© M. L. Räisänen, GTK)

Makolan suljetun kaivosalueen rikastushiekka-alueen peittäminen on suositeltavaa metallipitoisten pölypartikkeleiden leviämisen ehkäisemiseksi. Jätealueelta lähtevien pintavesien tarkkailua tulisi jatkaa kunnostuksesta vastaavan tahon toimesta muutamia kertoja seuraavan kymmenen vuoden aikana. Tarkkailupisteiden valinnassa olisi hyvä selvittää, missä kohden Hituran jätealueen valumavedet sekoittuvat Makolanojaan. Mikäli veden laatutulokset osoittavat, että Makolan jätealueelta ei tule kuormitusta Makolanojaan ja sen laskuojaan, Ainasojaan ja edelleen Kalajokeen, niin seurannan voi lopettaa ja jätealueen poistaa EU-luettelosta (Stén 2012). Jos jätealueelta peittämisen jälkeen tullaan käyttämään maastoajoneuvojen rata-alueena, tulee ajoratatoimintaan vaatia lupa, jonka perusteeksi on esitettävä maastoajotoiminnan mahdolliset vaikutukset rikastushiekkajätteen ja lähiympäristön kemialliseen tilaan.

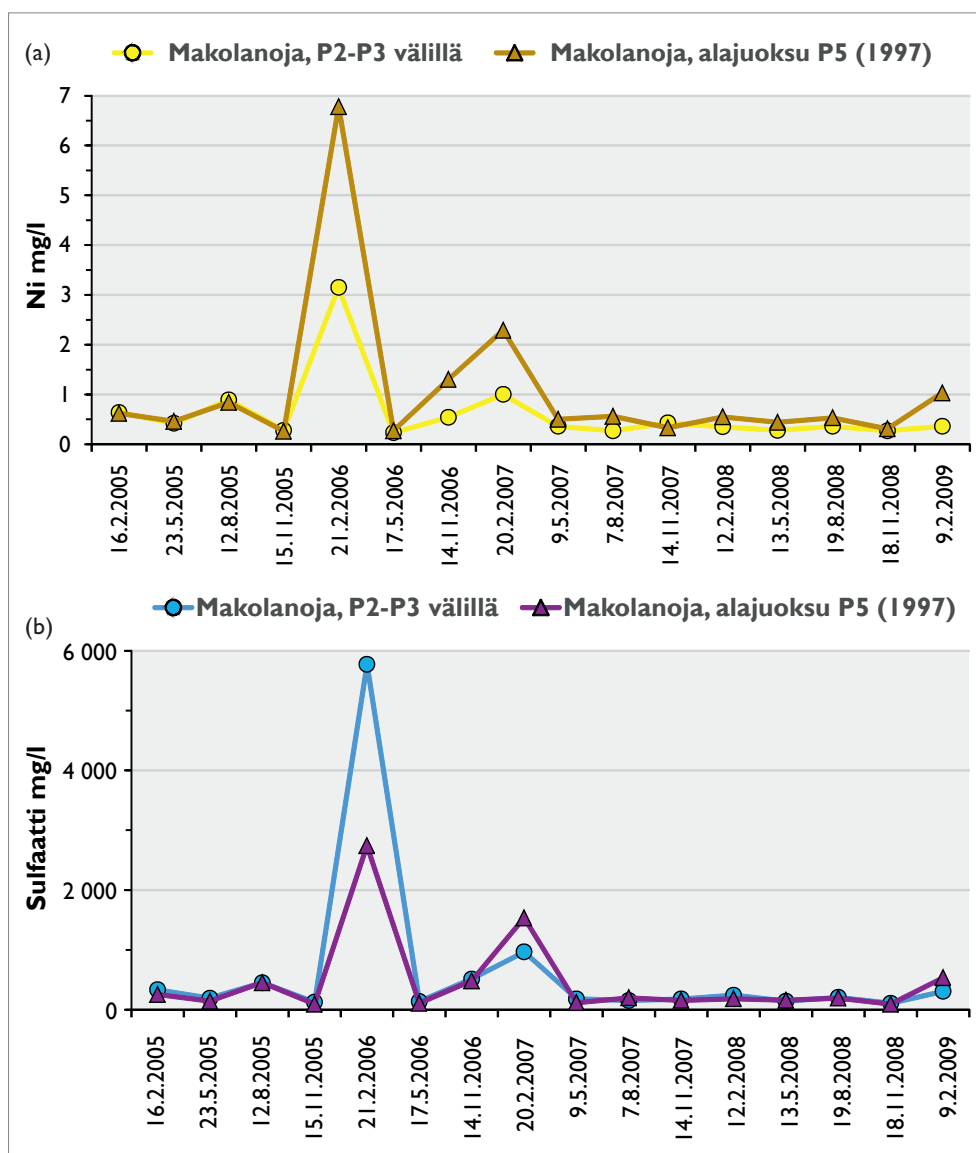
2002). Vuosien 2005–2009 tarkkailutuloksista lasketun pintaveden Ni-pitoisuuden keskiarvo (1,07 mg/l) oli hieman suurempi Makolanojan alajuoksun tarkkailupisteessä (P5, v. 1997) kuin jätealueen pohjoispuolen mittauspisteessä (0,61 mg/l, P3, Kuva 34). Nikkelipitoisuuden kasvu Makolanojan alajuoksulla (P5, v. 1997) voi selittyä Hituran kaivosalueen valumavesien kulkeutumisella Makolanojaan tarkkailupisteen P4 alapuolella (ks. Kuva 35). Makolanojan sulfaattipitoisuus oli suurempi jätealuetta lähinnä olevassa tarkkailupisteessä (626 mg/l) kuin edellä mainitulla alajuoksulla (466 mg/l, Kuva 34b). Makolanojaveden pH vaihteli välillä 5,2–6,6 (keskiarvo 6,0) vuosien 2005–2009 välisellä seurantajaksolla. Alajuoksun tarkkailupisteestä mitattiin keskimäärin hieman alempia pH-arvoja kuin jätealueen pohjoispuolen pisteestä. Myös tämä ero voi selittyä Hituran kaivosalueen valumavesivaikutuksella.

Kuva 34. Makolanojaveden (a) nikkeli- ja (b) sulfaattipitoisuuksien jakauma tarkkailuvuosina 2005–2009, Nivala, Pohjois-Pohjanmaa. Tarkkailupiste P5 (1997) on vuoden 1997 tarkkailuohjelman mukainen seurantapiste (Kuva 35). Mittaukset on tehty Outokumpu Oy:n laboratorioissa Hituran kaivoksella. (Pohjois-Pohjanmaan ELY-keskuksen valvonta-aineisto)

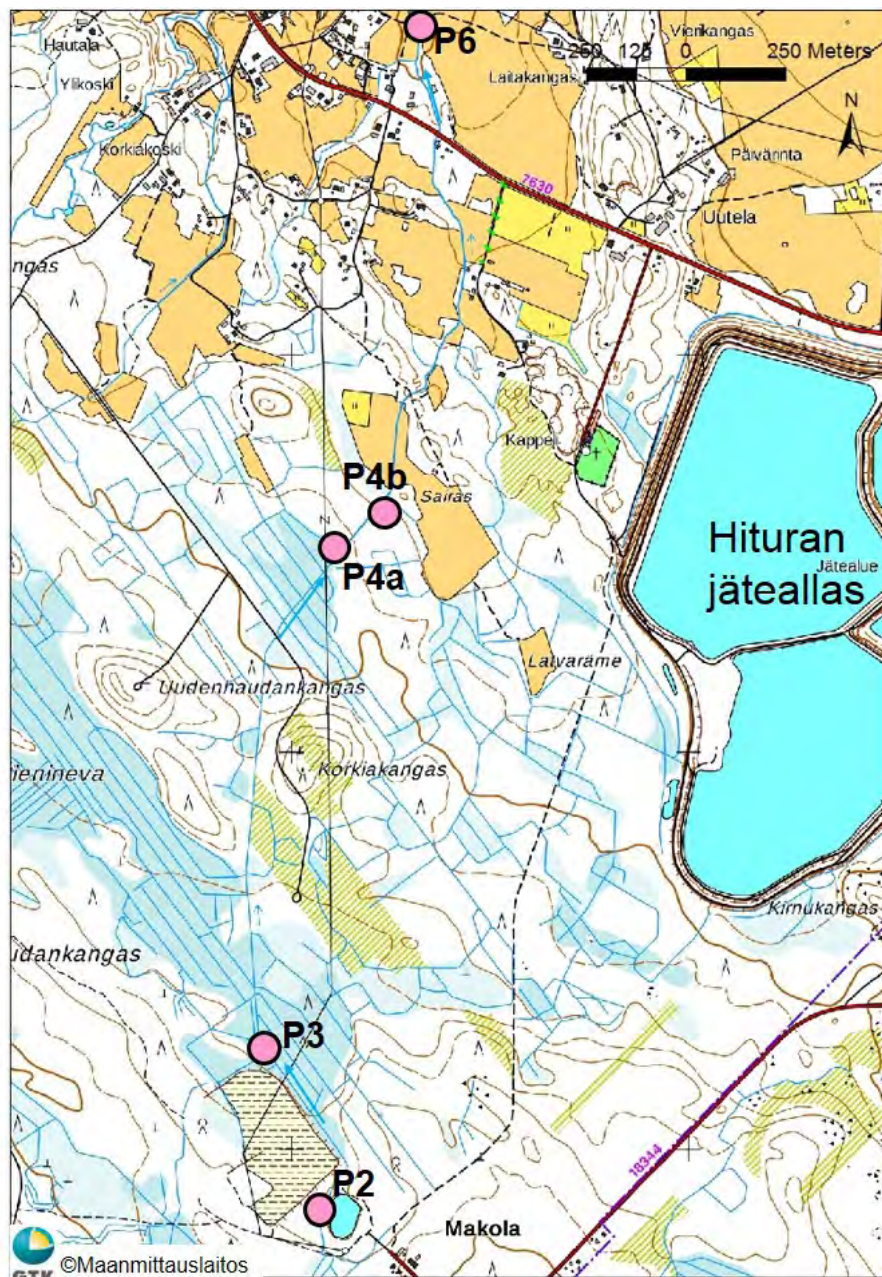
Vuoden 2014 syyskuun tarkkailutulokset viittaavat Makolanojan veden lievään happamoitumiseen (4,8) alajuoksun pisteessä P4 (Taulukko 17, Kuva 35). Kuvan 35 kartasta ei selkeästi erota kulkeutuuko P4-pisteeseen ojitetun alueen kautta Hituran jätealueen valumavesiä. Asian varmistaminen vaatisi maastotarkastuksen. Yhtenä syy-

nä P4-pisteen veden happamuudelle voi olla raudan saostuminen hapettuneena, josta viitteenä on veden Fe-pitoisuuden pieneneminen sadasosaan pisteestä P3 pisteeseen P4. Huomionarvoista on myös nikkelin (3,0 mg/l) ja sulfaatin (3 511 mg/l) runsas määrä jätealueen pohjoispuolen tarkkailupisteessä P3. Samasta tarkkailupisteestä mitattiin aiemmin vastaavan suuruisia pitoisuuksia vuoden 2006 helmikuussa (Kuva 34a-b). Kobolttin ja kuparin pitoisuudet olivat kymmenes- tai sadasosaa pienemmät kuin Ni-pitoisuus. Yleispäätelmänä vuoden 2014 tuloksista voidaan sanoa, että Makolan kaivoksen jätealueelta kulkeutuu edelleen Ni-, Fe- ja sulfaattipitoisia vesiä Makolanojaan.

Kuva 35. Makolan suljetun kaivoksen tarkkailupisteiden sijainnit, Nivala, Pohjois-Pohjanmaa.

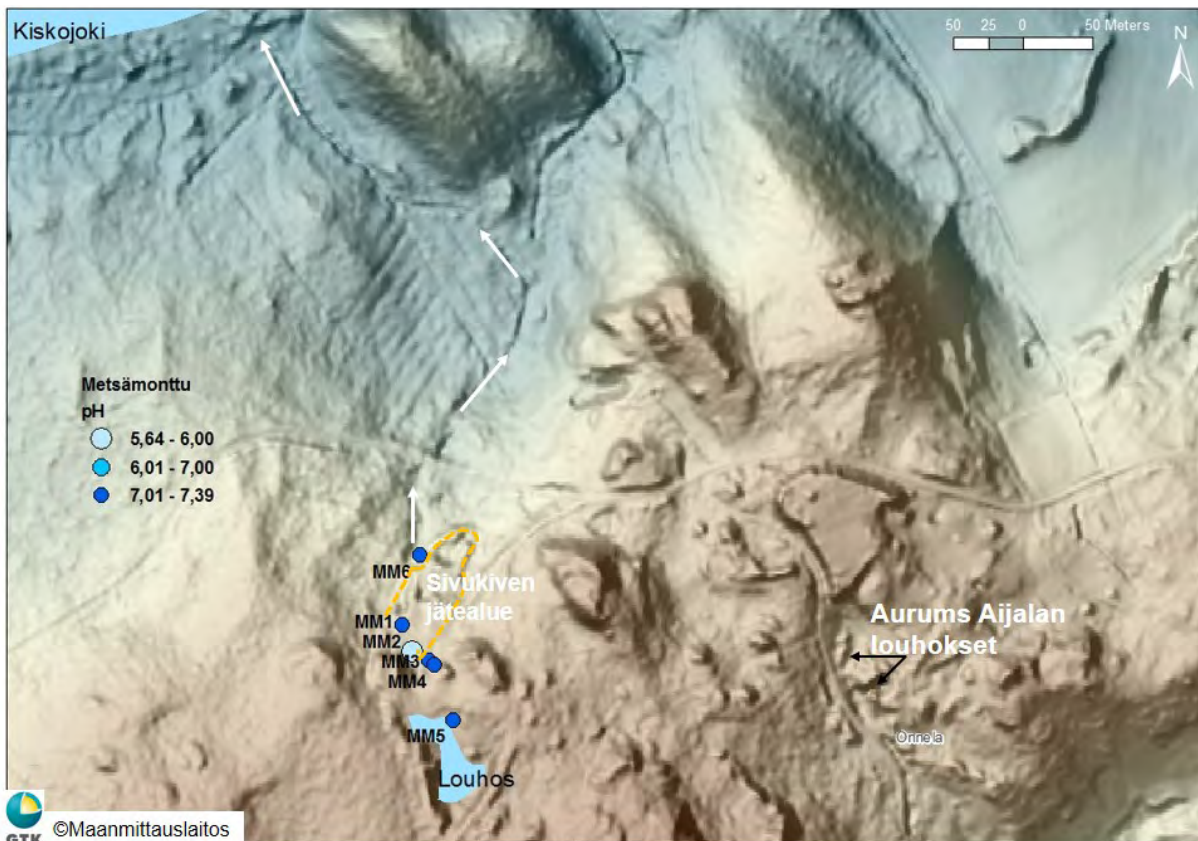
Sivukivien yli virtaava louhosveden koostumus muuttui sinkkipitoiseksi (3,35 mg/l). Myös kadmiumin pitoisuus (11 µg/l) kasvoi yli sen ympäristölaatumormin (0,1 µg/l, Vna 868/2010). Suolaionien, sulfaatin ja maa-alkali- (Ca, Mg) sekä alkalimetallien (Na) pitoisuudet hieman laskivat veden virratessa sivukivialueelta metsäjojaan. Purouoman varteen oli muodostunut pieni kosteikkosaareke, jota ympäröi paljas maa. Sivukivialueen ylivirtaavissa vesiuomissa oli runsaasti rautasaostumia, joihin arseeni ilmeisesti sitoutuu niukkaliukoisena. Uomissa esiintyi myös valkoista sakkua, mikä koostuu todennäköisesti happamuutta neutraloivasta kipsistä, kalsiumsulfaattista.

Kuva 37. Metsämontun suljetun kaivoksen louhoksen ja sivukivialueen (oranssi katkoviiva) sijainnit, pintavesien pH-arvot 10.5.2016 (pallosymbolit) ja mittauspisteiden tunnukset sekä hylätyn Aurums Aijalan kaivoslouhosten sijainti, taustana laserkeilausaineisto, Salo, Varsinais-Suomi. Valkoinen nuoli kuvaa pintavesien virtaussuuntaa Kiskonjokeen.

ajankohtana Kiskonjokea kuormittavan veden määrä oli silmämääräisesti arvioituna pieni. Koska kaivoksen sivukivistä osa on luokiteltavissa happoa tuottaviksi jättekiviksi, olisi suositeltavaa tehdä tarkempaa selvitystä sivukiviläjityksen kemiallisesta nykytilasta ja kaivosalueen valumavesien ympäristövaikutuksista Kiskonjoen veden ja eliöstön tilaan. Selvityksessä tulee tutkia myös avolouhoksen ja maanalaisen kaivoksen ylivuotovesien kemialliset vaikutukset sivukivikasan kemialliseen tilaan. Tärkeää on luoda perusteet ylivuotovesien puhdistukselle ja mitä reittiä puhdistetut vedet voidaan johtaa Kiskonjokeen. Yhtenä vaihtoehtona voisi olla alueelle syntyneen pienen luonnonkosteikon leviämismahdollisuuksien edistäminen ja laajentuneen kosteikon vaikutusten monitorointi. Nykytilaselvitys antaisi paremmat edellytykset kaivosalueen mukaan lukien jätealueen kunnostustarpeen arvioinnille. Kunnostustoimien suunnittelu ja toteuttaminen edellyttävät ennakkoyhteydenottoa luonnon-suojeluviranomaiseen.

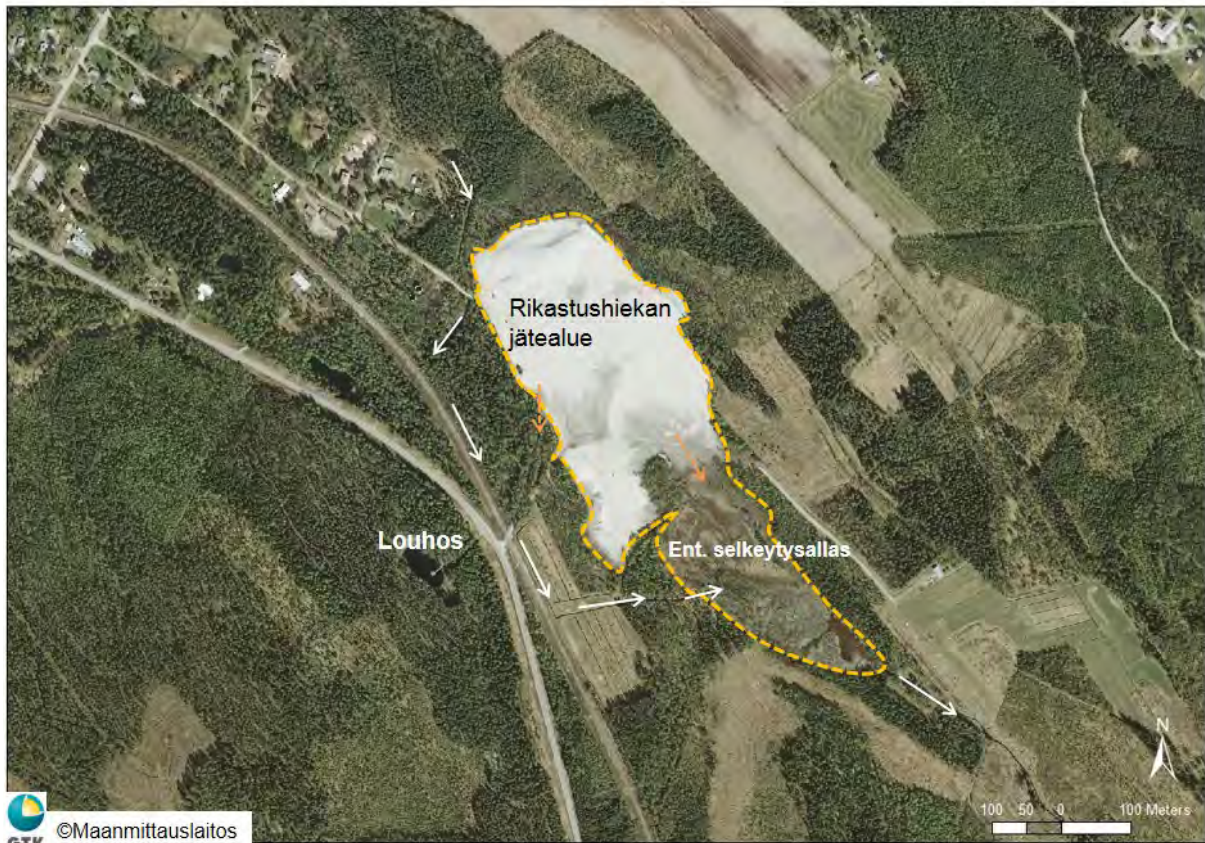
Rikastuksessa syntynyt rikastushiekkajäte (n. 15 ha) varastoitettiin rikastamon kaakkoispuolella moreenimäkien väliseen painanteeseen (Kuva 38). Jätealueen pohjoisosassa on moreenimaalla ja eteläosa todennäköisesti turvepeitteisellä moreenimaalla. Jätealue on suurelta osin peittämätön. Eteläosa, josta suurin osa on entistä selkeytysallasta, on sammaleen ja nurmikasvien peittämä ja alueella kasvaa laikkuina nuorta koivua.

Kuva 38. Ilmakuvakarttaan merkitty Mätäsvaaran suljetun kaivoksen rikastushiekan jätealueen ja entisen selkeytysaltaan sijainti (oranssi katkoviiva) sekä pintavesien virtaussuunnat (valkoinen nuoli), Lieksa, Pohjois-Karjala (Räisänen ym. 2015a).

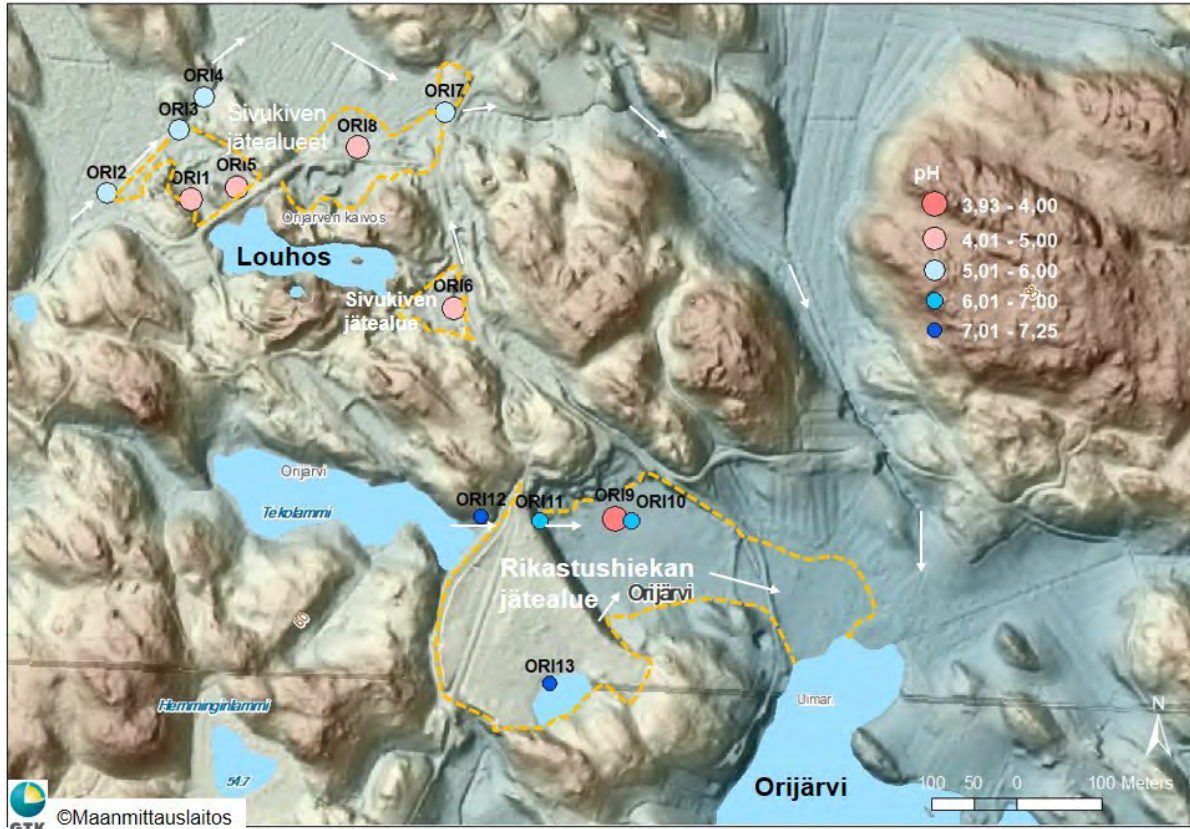
GTK:n vuoden 2016 maastotarkastuksessa mitattiin sivukiven ja rikastushiekan jätealueiden ja niiden lähiympäristön pintavesien fysikaalista laatua ja samalla arviointiin silmämääräisesti jättejakeiden kemiallista rapautumista. Kuvan 40 karttaan on merkitty pallosymboleilla pintavesien pH-arvoja ja taulukossa 19 on esitetty kaikki mittaustulokset ja mittauskohteiden koordinaatit.

Kuva 40. Orijärven suljetun kaivoksen jätealueiden sijainti (oranssi katkoviiva) ja pintavesien pH-arvot 11.5.2016 (pallot) sekä mittauspisteiden tunnukset (ks. tarkemmat tulokset taulukosta 19), taustana laserkeilausaineisto, Salo, Varsinais-Suomi. Valkoinen nuoli kuvaa pintavesien virtaussuuntaa.

Rikastushiekan jättealueen vanhimmalla jättealueella pintavedet olivat happamia (pH < 4), kun taas uudemman jättealueosan pintaveden pH oli lähes neutraali (pH 7,3, Taulukko 19). Uudemman jättealueen suotovesien lisäksi vanhemmalle jättealueosalle kulkeutuu neutraalia vettä Tekolammesta, jonka ylivuoto on ohjattu putken kautta uudemman rikastushiekka-alueen pohjoiskulman läpi. Nämä vedet happamoituvat reagoidessaan ilman hapen ja hapettuneen rikastushiekkapintaosan kanssa. Tämä muutos näkyy vanhimman rikastushiekan pinnan ruskean eri sävyisinä väreinä (Kuva 39). Kemialliset muutokset viittaavat jättealueen valumavesien Orijärveä happamoittavaan kuormitukseen. Asian todentaminen edellyttäisi tehtyjä maastohavainnointia tarkempia selvityksiä mm. vesien kemiallisen laadun tutkimista ja rikastushiekkojen rapautumisasteen selvittämistä.

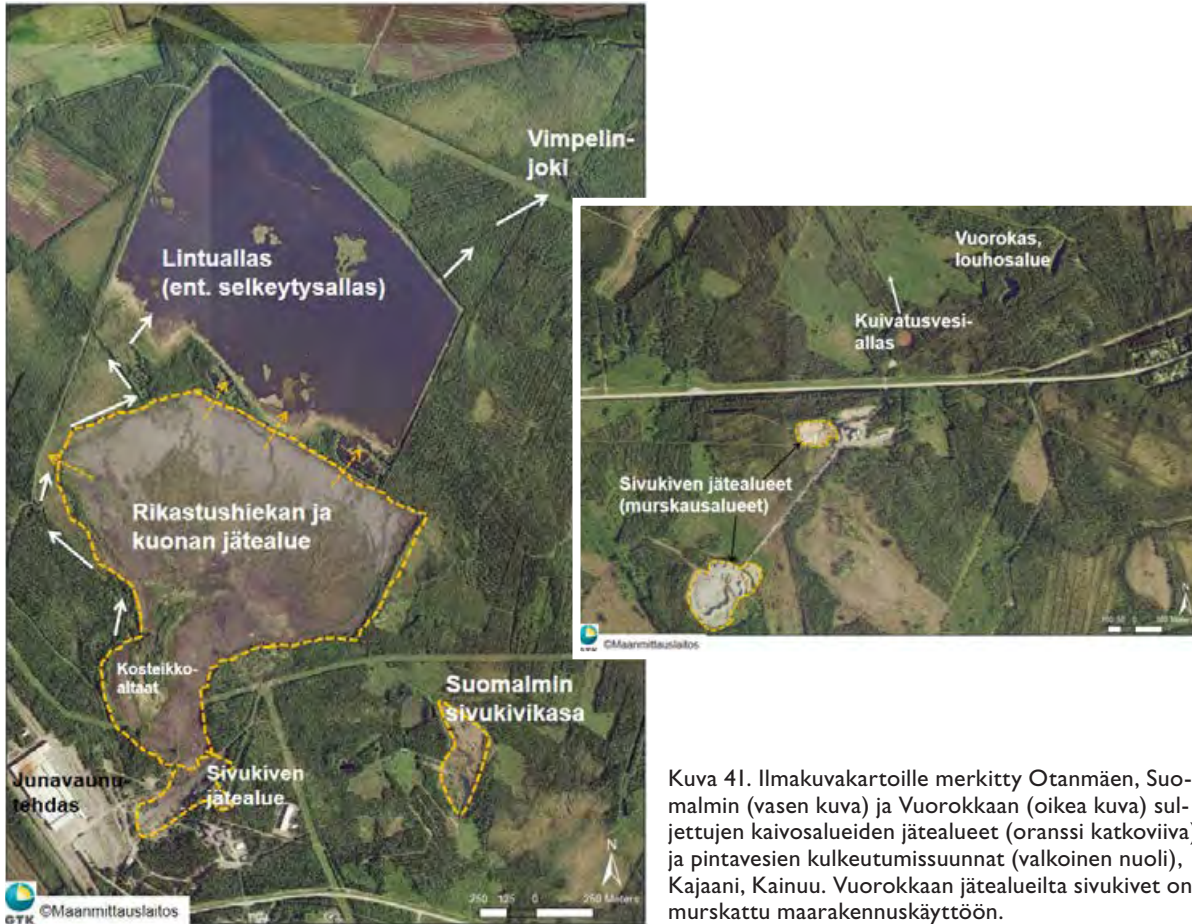
Kuva 41. Ilmakuvakartoille merkitty Otanmäen, Suomalmin (vasen kuva) ja Vuorokkaan (oikea kuva) suljettujen kaivosalueiden jätealueet (oranssi katkoviiva) ja pintavesien kulkeutumissuunnat (valkoinen nuoli), Kajaani, Kainuu. Vuorokkaan jätealueilta sivukivet on murskattu maarakennuskäyttöön.

Sivukiven jätealueita on Otanmäen pääkaivosalueella kaivostornin ja rikastushiekan jätealueen välisellä alueella sekä Suomalminkaivoksen eteläpuolella (Kuva 41). Vuorokkaan jätealueen sivukivet on käytetty maarakentamiseen. Sivukivialueita ei ole peitetty ja ne ovat suurimmalta osalta kasvittomia. Otanmäen, Suomalmin ja Vuorokkaan sivukiven jätealueiden ympäristövaikutuksista ei ollut saatavilla tutkittua tietoa.

Mahdollisissa tulevan kaivoksen lupapäätöksissä tulee huomioida vanhat jätealueet ja niiden ympäristökuormitusta parantavat toimenpiteet. Mikäli kaivostoimintaa ei aloiteta uudelleen, suositellaan alueella tehtäväksi nykytilaselvitys, jossa selvitetään mm. jätealueilta tulevien suotovesien, puro- ja järveden ja sedimenttien kemia. Tulosten pohjalta voidaan arvioida kunnostustoimenpiteiden ja tarkempien biologisten tutkimuksien tarpeellisuutta. Kunnostustoimien suunnittelu ja toteuttaminen edellyttävät ennakkoyhteydenottoa luonnonsuojeluviranomaiseen.

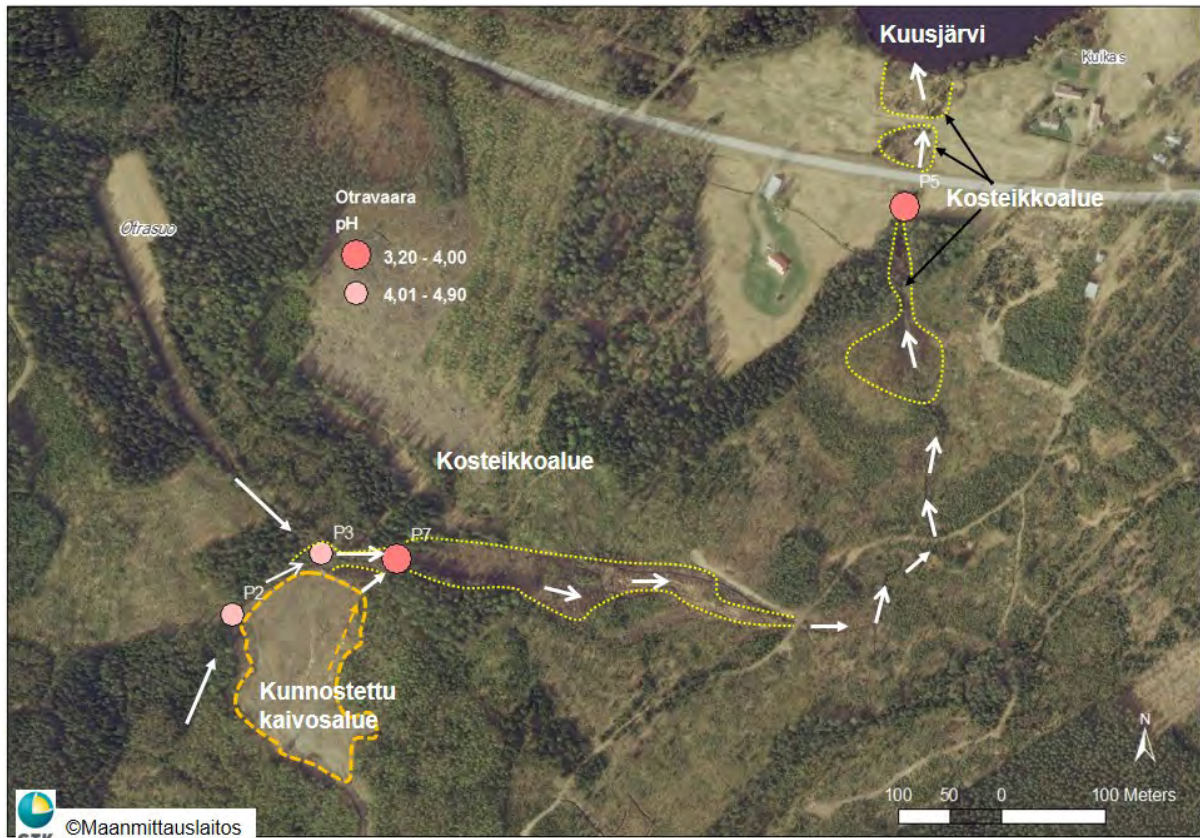
Pohjois-Karjalan ELY-keskuksen ympäristövastuuyksikön vuosien 2010–2013 ja kevään 2016 seurantatulosten perusteella voidaan arvioida kaivosalueen kunnostuksella olevan heikko vaikutus alapuolisten pintavesien laadun paranemiseen (Taulukko 20, Kuva 42). Kuusjärveen laskevat pintavedet ovat edelleen happamia. Alimman seurantapisteen pH-arvo oli vuoden 2016 keväällä hieman korkeampi (3,8) kuin mitä se oli vuonna 2005 (3,6, Räisänen 2009). Merkittävin muutos ilmeni rauta-, alumiini- ja sulfaattipitoisuuksien laskussa; rautapitoisuus laski kymmenesosaan, alumiini ja sulfaatti lähes puoleen (Taulukko 20). Myös hivenmetallien pitoisuudet olivat pääosin

Kuva 42. Ilmakuva kartalle esitetty Otravaaran kunnostetun rikkikiisukaivosalueen (oranssi katkoviiva) ja alapuolisten kosteikkoalueiden (keltainen pisteiviiva) sijainnit sekä täytetyn louhosalueen vesien purku-uoman suunta peiton alla (oranssi katkonuoli), ympäristön pintavesien pH (pallosymbolit) ja virtaussuunnat (valkoinen nuoli), Joensuu, Pohjois-Karjala. Pintavesien pH on mitattu 27.4.2016 Pohjois-Karjalan ELY-keskuksen ympäristösuojeluyksikön toimesta.

pienentyneet. Näin ollen voidaan sanoa, että kaivosalueen kunnostuksella on hitaasti etenevä parantava vaikutus alapuolisten pintavesien laatuun.

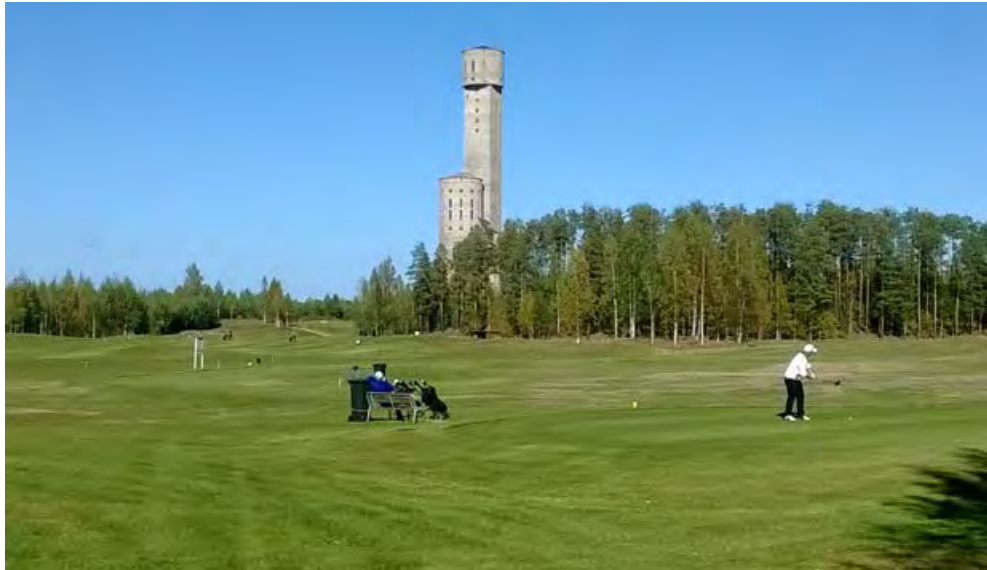
Kuva 43. Outokummun suljetun kaivosalueen rikastushiekan jätealueelle on perustettu golfkenttä. (© A. Tornivaara, GTK)

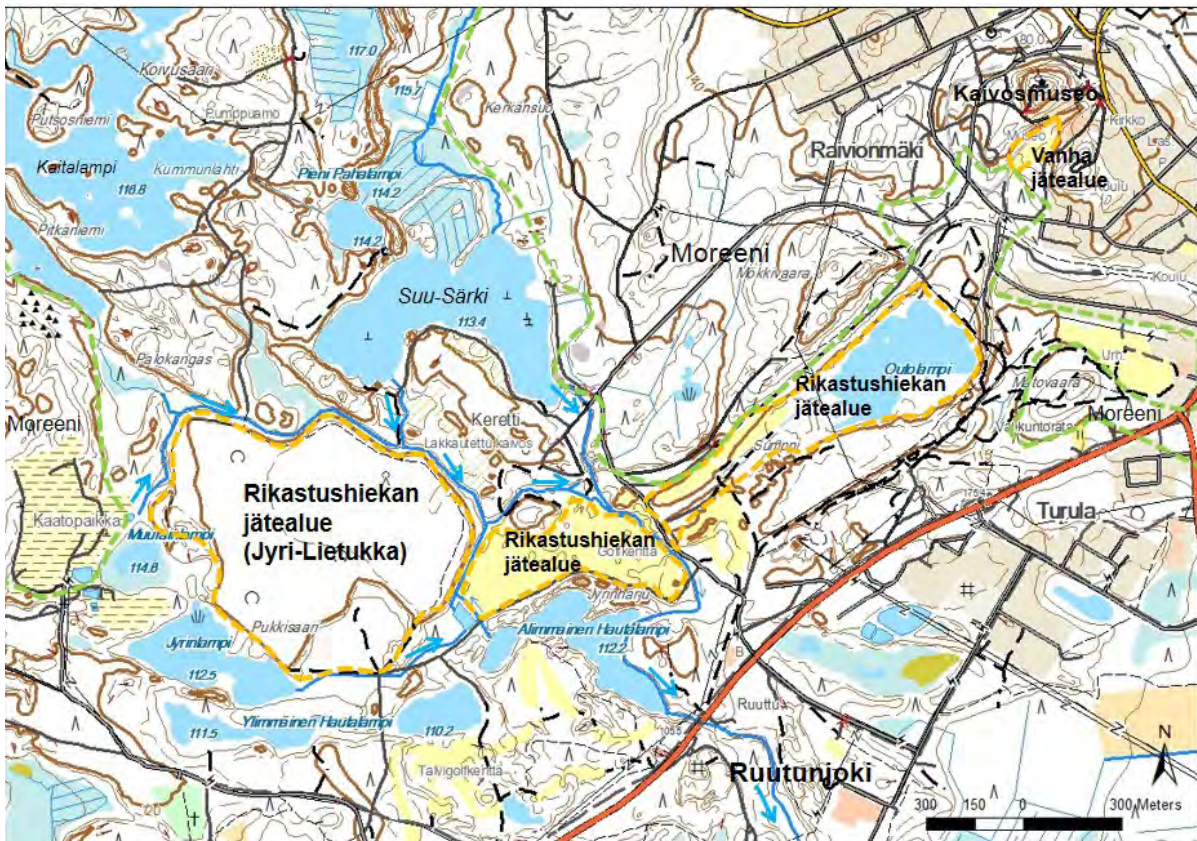
Rikastushiekan jätealueet ovat pohjavesialueella, harjumuodostuman suppapainanteissa (Kuva 44). Kaivosalueen harjumuodostuman tarkkailutulokset osoittavat pohjaveden sisältävän korkeita sulfaatti-, mangaani- ja rautapitoisuuksia. Pohjavedet olivat osassa seurantakohteita happamia ja osassa lähes neutraaleja (pH 3,9–6,9). Tarkkailutietojen perusteella ei kuitenkaan voitu arvioida pohjaveden todellista pilaantumistasetta ja laajuutta, koska tarkkailun muuttujavalikko oli suppea, eikä pohjaveden virtaussuunnista ollut tehty tarkempaa selvitystä. Tarkkailusta puuttui mm. analyyseja rikastuskemikaalien jäämistä (Ca, Mg, Na, K, Sr), rikastushiekan sulfidihapettumista, silikaattirapautumista indikoivista alkuaineista (Al, Si, K, Mg) ja fysikaalisista parametreista (kuten maastomittaukset pH-Redox-oloista). Lisäksi pohjaveden tilan arvioita heikensivät havainnot, joiden mukaan osa pohjaveden tarkkailukaivoista sisälsi runsaasti rautasaostumia. Alueen pohjavedet ovat käyttökiellossa. (Räisänen ym. 2013a)

Kuva 44. Outokummun suljettujen kaivosten rikastushiekan jätealueiden sijainti (oranssi katkoviiva) ja pintavesiuomat sekä veden virtaussuunta (sininen viiva ja nuoli), Outokumpu, Pohjois-Karjala. Vihreällä katkoviivalla on merkitty pohjavesimuodostumien (harjukompleksin) rajat erotuksena moreenialueista (Räisänen ym. 2015a).

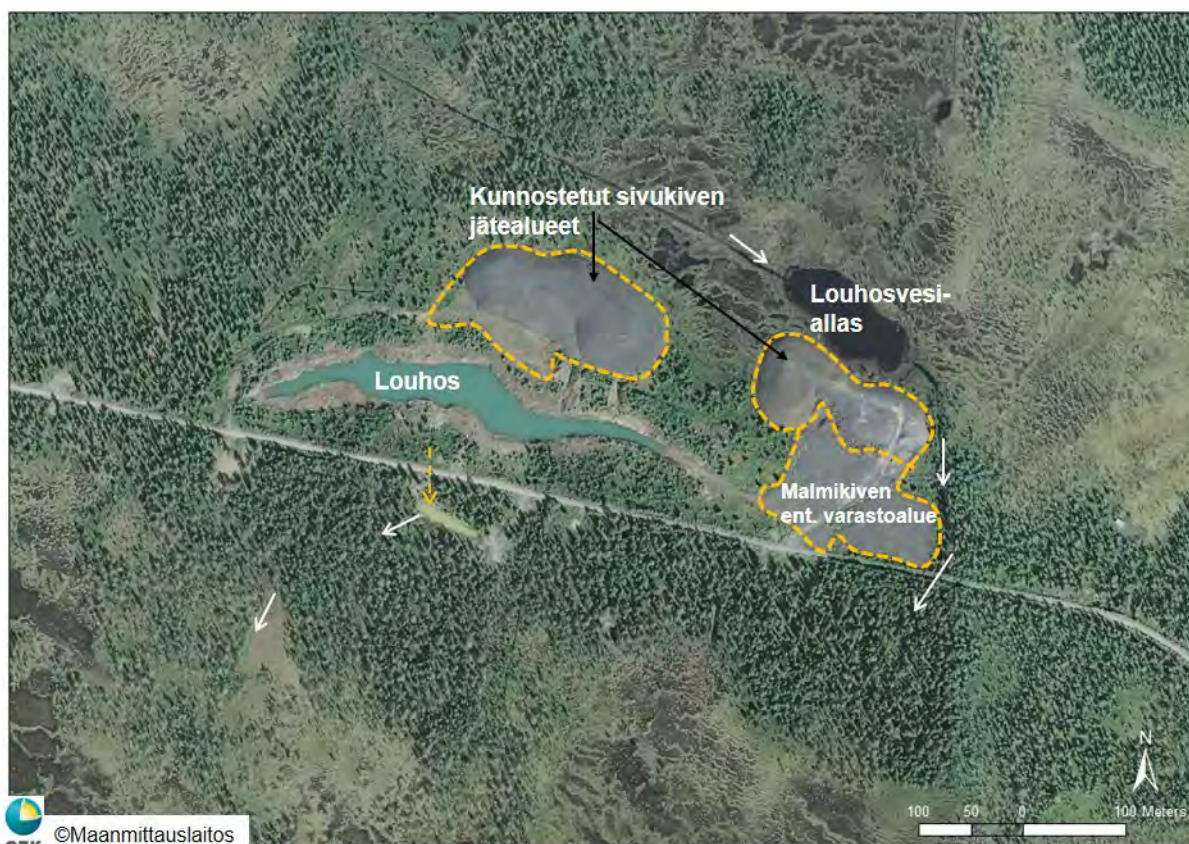
Kuva 45. Ilmakuvakartalle merkitty Pahtavuoman suljetun kaivoksen sivukiven jätealueiden sijainti (oranssi katkoviiva) ja pintavesien virtaussuunta (valkoinen nuoli), Kittilä, Pohjois-Lappi. Oranssi katkonuoli viittaa louhosveden ylivuodon sijaintiin.

Pöyry Finland Oy:n tekemän selvityksen mukaan Pahtavuoman vinotunnelin suulla ja etelään laskevassa sivukivikasan vieriojassa oli vuoden 2003–2011 seurannan perusteella taustapitoisuuksia korkeampia sulfaatti-, kupari-, sinkki- ja nikkelpitoisuuksia. Sen sijaan alajuoksulla Linkujoessa kaivosalueen vesien vaikutukset olivat pieniä (pH: 7,1–7,9, SO₄: < 4 mg/l, kokonaistyyppi: 150–350 µg/l, Mn: < 100 µg/l, Zn: 10–16 µg/l, As: < 0,5 µg/l, Cu: < 1 µg/l). (Mustonen 2011)

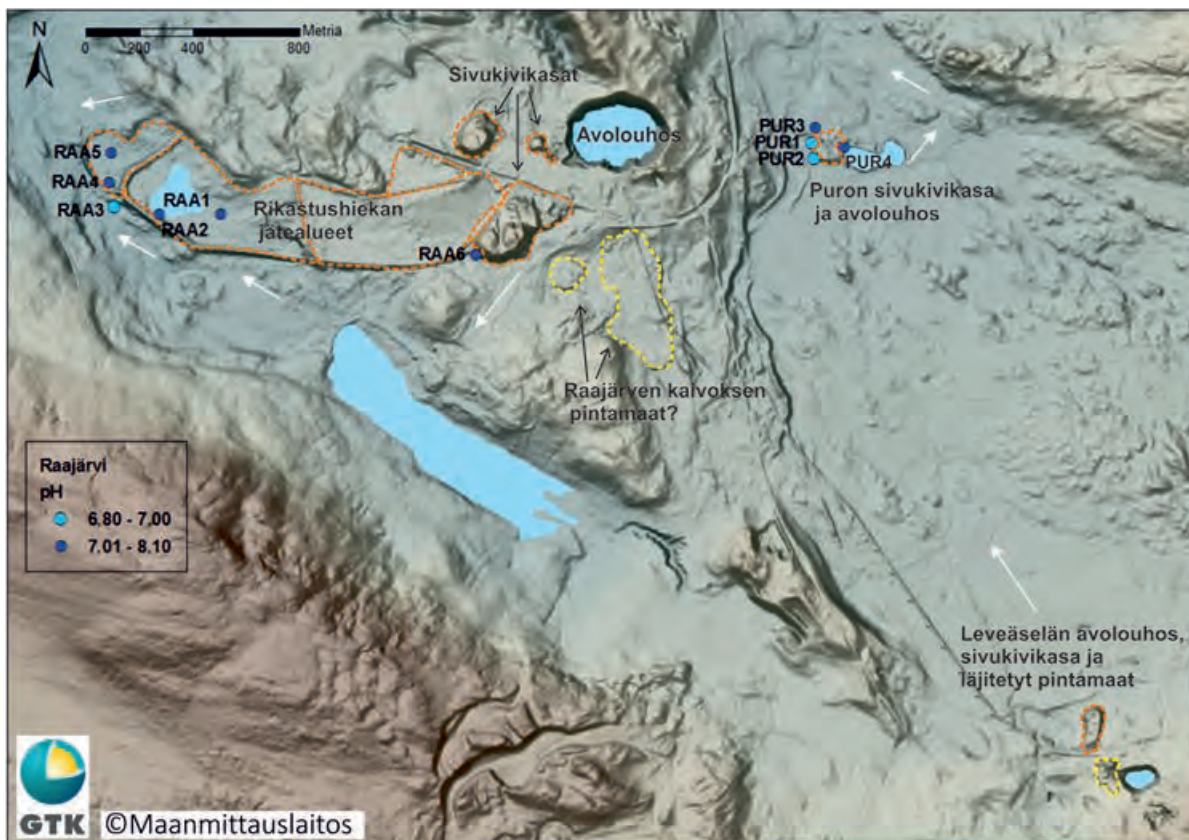
Raajärven, Puron ja Leväselän vedellä täyttyneillä louhoksilla ei maastotarkastuksen mukaan ole ylivuotoa ympäristön pintavesiin. Raajärven rikastushiekan jättealueen päällä olevien lampien veden pH-arvo vaihteli 7,15–8,10 välillä (Taulukko 21). Rikastushiekan jätealue on jaettu neljään sektoriin (Kuva 47), joista osa on toiminut mahdollisesti kaivoksen selkeytysaltaina. Pienin, lähellä kaivostornia ja entistä murskaamoja sijaitseva sivukivikasa on mahdollisesti ns. laihaa malmia ja sisältää todennäköisesti kahta muuta kasaa enemmän sulfidimineraaleja.

Kuva 47. Raajärven suljetun kaivosalueen ja Puron satelliittikaivoksen jätealueiden pintavesien syksyn 2016 pH-arvot on esitetty pallosymboleihin ja pistetunnuksiin (ks. tarkemmat tulokset taulukosta 21). Karttaan on merkitty myös rikastushiekan ja sivukiven jätealueet (oranssi katkoviiva), pintamaiden läjitysalueet (keltainen katkoviiva) ja pintaveden virtaus-suunnat (valkoinen nuoli), taustana laserkeilausaineisto, Kemijärvi, Lappi.

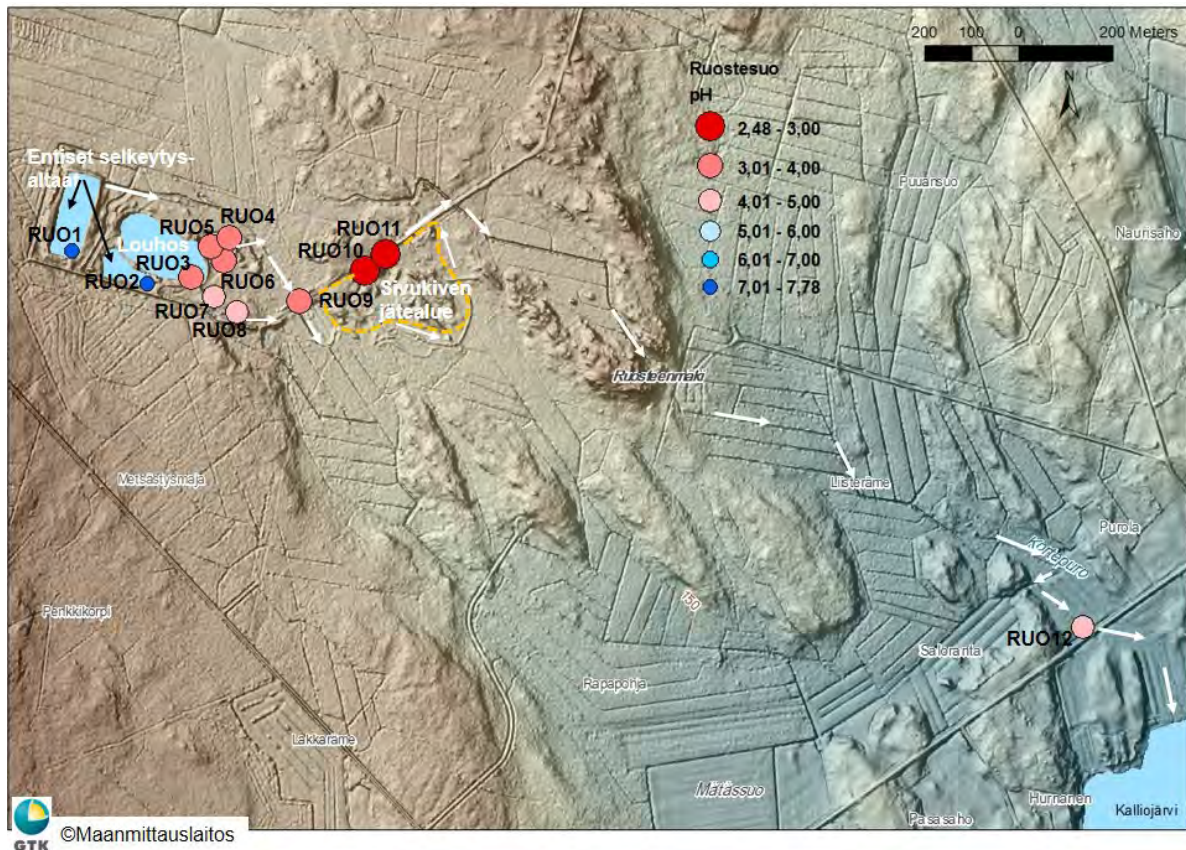
Kuva 48. Ruostesuon suljetun kaivoksen avolouhoksen, entisten selkeytysaltaiden, nykyisten kosteikkoaltaiden ja sivukiven jätealueen (oranssi katkoviiva) sijainnit, pintavesien pH-arvot 21.6.2016 (pallosymbolit) ja kohdetunnukset (ks. Taulukko 22) sekä pintaveden virtaussuunnat (valkoinen nuoli), taustana laserkeilausaineisto, Kiuruvesi, Pohjois-Savo.

GTK:n teki Ruostesuon kaivosalueelle maastotarkastuksen kesällä 2016, jonka yhteydessä mitattiin pintavesien fysikaalista laatua kenttäkäyttöisellä Toledo Mettler pH-mittarilla. Louhosvesi ja louhoksen ylivuodon alapuolisten ojien vedet olivat hyvin happamia (pH < 3,5, Taulukko 22 ja Kuva 48). Louhoksen vedet suotautuvat maavallien läpi koilliseen ja itään, josta ne kulkeutuvat louhosaluetta ympäröivään ojaan (ks. RUO9, Kuva 48) ja edelleen sivukiven jätealueen ympärysojaan ennen laskua Kortepuroon. Louhoksen ylivuotoalueen pengerrytetty maa-aines koostuu moreenista ja siihen sekoitetusta sulfidipitoisesta kivimurskeesta, joka hapettuessaan edistää suotautuvien louhosvesien happamuutta. Louhosveden ja louhoksen ympärysojien vesien pH-arvot eivät eronneet toisistaan, mikä osoittaa, ettei louhoksen koillis- ja itäpuolen kaivantoihin tai metsäoijiin ole muodostunut valumavesiä neutraloivia kosteikkoja.

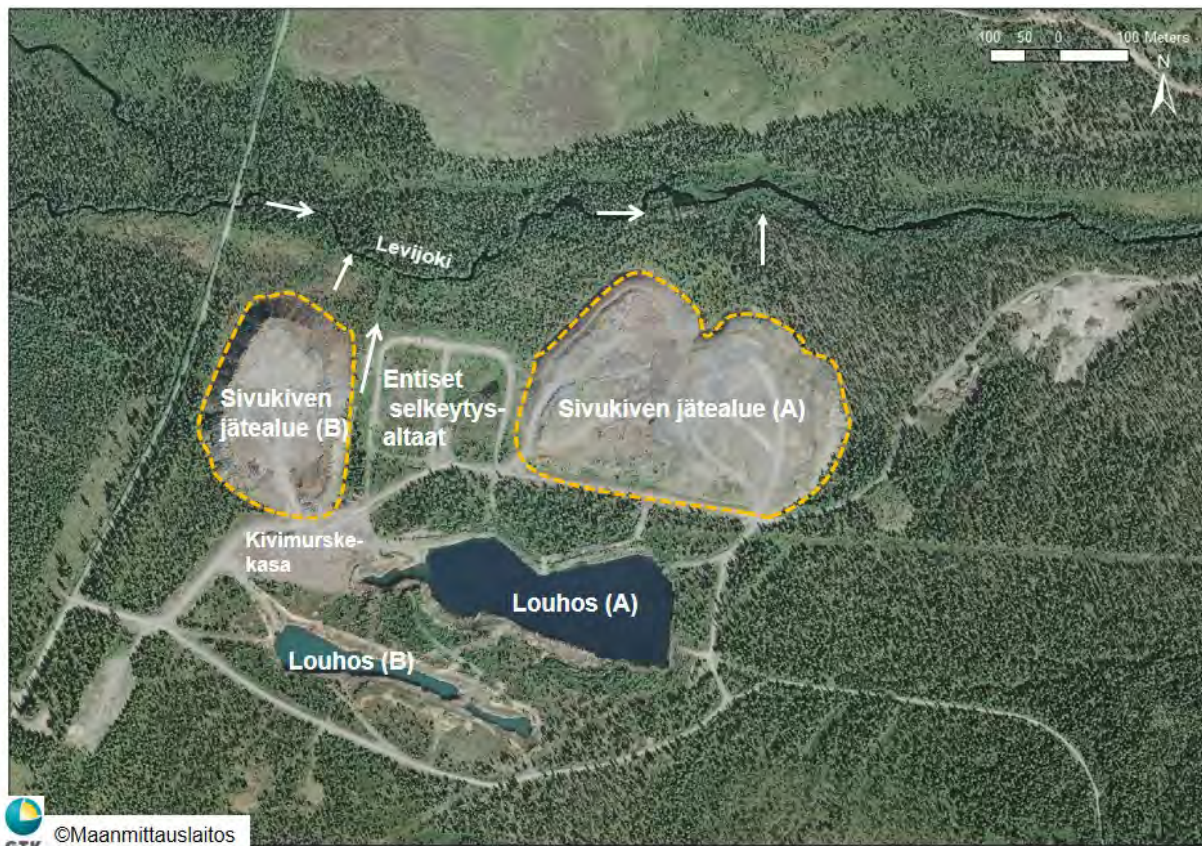
Kuva 50. Ilmakuva kartalle esitetty Saattoporan suljetun kaivoksen louhosten ja jätealueiden (oranssi katkoviiva) sijainnit, Kittilä, Pohjois-Suomi. Valkoisella nuolella on merkitty pintavesien virtaussuunnat.

kosteikkona pidättäen mahdollisia haitallisia alkuaineita. Levijokeen laskevassa sivukivikasan B vieriojassa havaittiin alueen taustapitoisuutta korkeampia nikkeli-, kalsium- ja sulfaattipitoisuuksia. Sen sijaan Levijoen veden vastaavat pitoisuudet olivat alueen taustapitoisuuksien tasoa. Tämä viittaisi, ettei sivukivikasosta aiheudu haittaa pohjavedelle eikä jätealueesta ole haittaa tai vaaraa ihmisen terveydelle. (Mustonen 2011)

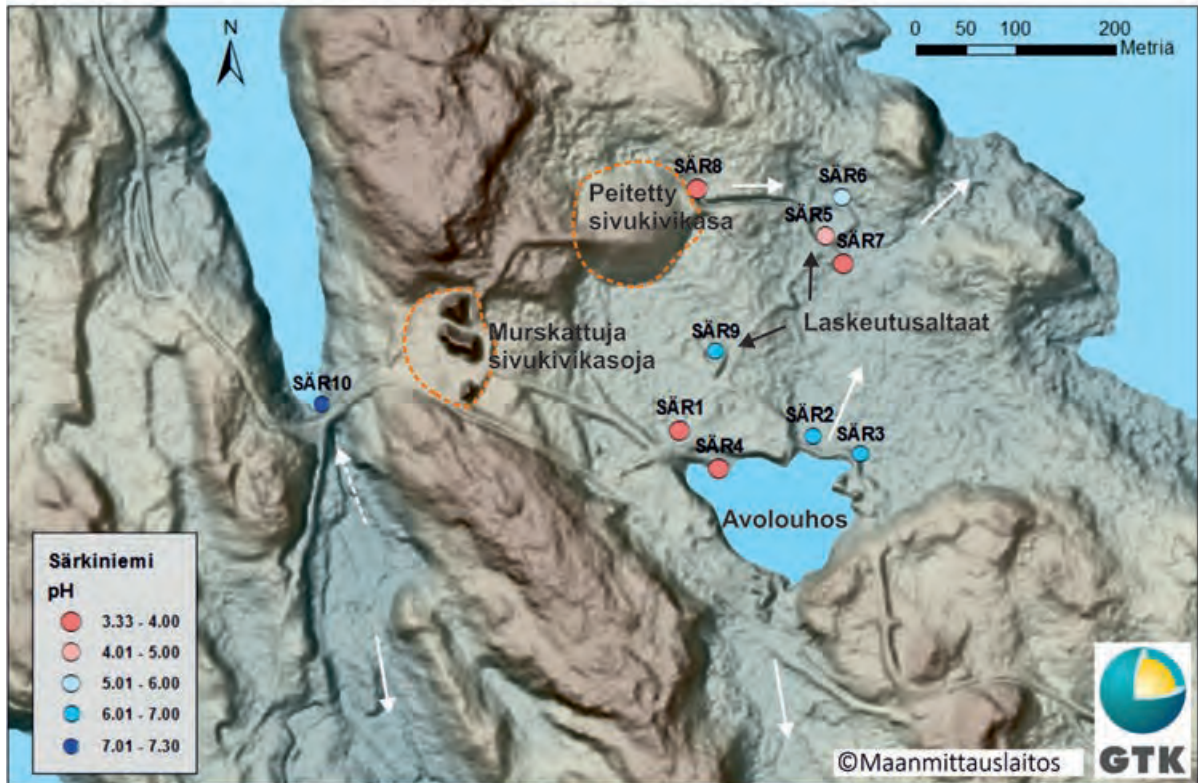
Kuva 52. Särkiniemen hylätyn kaivoksen sivukivialueiden sijainnit (oranssi katkoviiva), avolouhos (josta tunneli maanalaiseen kaivokseen) ja pintavesien virtausuunnat (valkoinen nuoli). 1.6.2016 mitatut pintavesien pH-arvot (Karlsson 2016) on esitetty kartassa pallosymbolein ja kohdetunnuksin (ks. tarkemmat arvot taulukosta 24), taustana laserkeilausaineisto, Leppävirta, Pohjois-Savo.

(Kuva 52). Sivukivialueelta suotautuvan veden nikkelin pitoisuus oli 6,8 mg/l, kobolttin 0,5 mg/l ja sulfaatin 610 mg/l (Karlsson 2016). Mittausten perusteella voidaan todeta sulfidihapettumisen jatkuvan louhoksessa vesipeitosta ja jätealueella moreeni-peitosta huolimatta, ja kaivosalueelta purkautuu ympäristöön happamia, metallipitoisia valumavesiä.

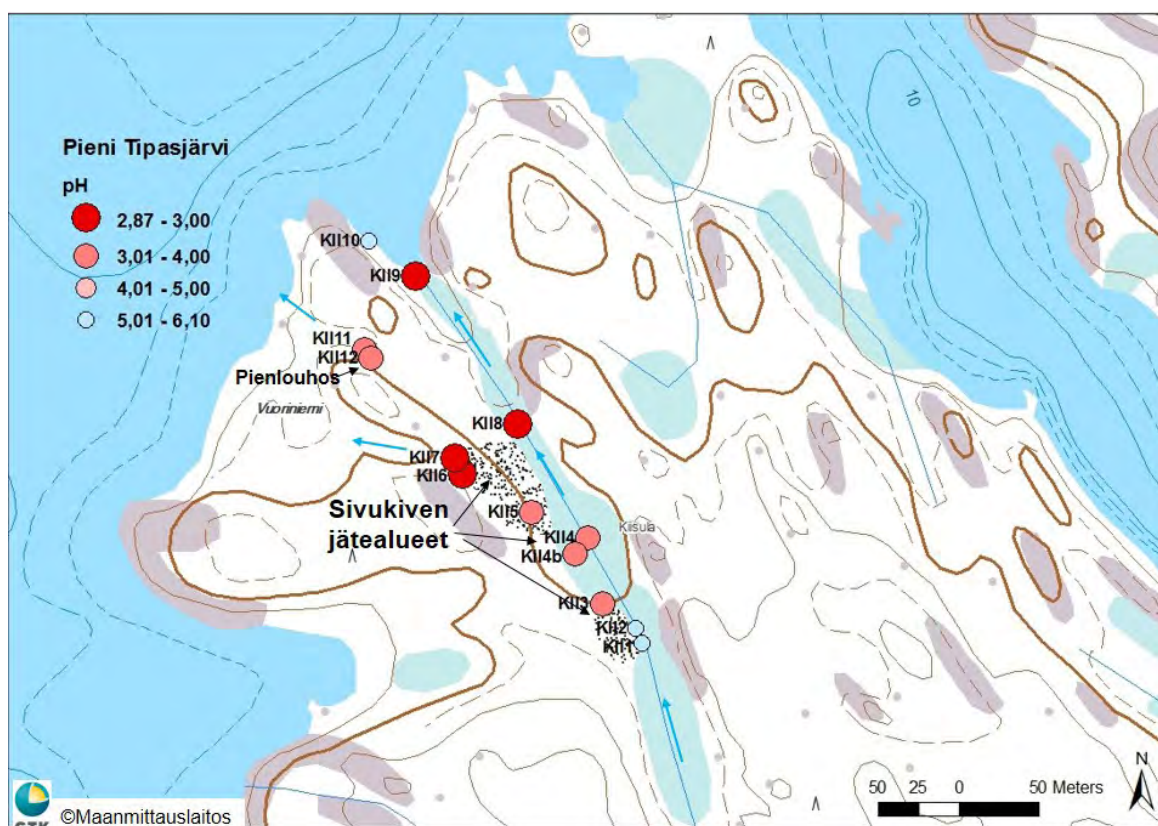
Kuva 54. Tipasjärven kaivosalueen suurimpien jätealueiden sijainnit, pintavesien pH-arvot (pallosymbolit) ja mittauspisteiden tunnukset (ks. Taulukko 27), Sotkamo, Kainuu. pH-mittaukset tehtiin 20.6.2016 kenttäkäyttöisellä Mettler Toledo pH-mittarilla.

Maastomittausten perusteella niin louhosvedet kuin jätealueilta avo-ojaan valuvat vedet olivat osassa mittauskohteita erittäin happamia, $\text{pH} \leq 3,1$ (Taulukko 27). Yleispiirteensä on, että pintaveden happamuus kasvoi kaivosalueelta järvenrantaan päin (Kuva 56). Huomionarvoista on, että järven ranta-alueen veden pH (5,1) oli alhaisempi kuin ojaveden pH kaivosalueen valumavesien vaikutuspiirin ulkopuolella (5,9–6,1), mikä viittaisi järven ranta-alueen heikkoon happamoitumiseen.

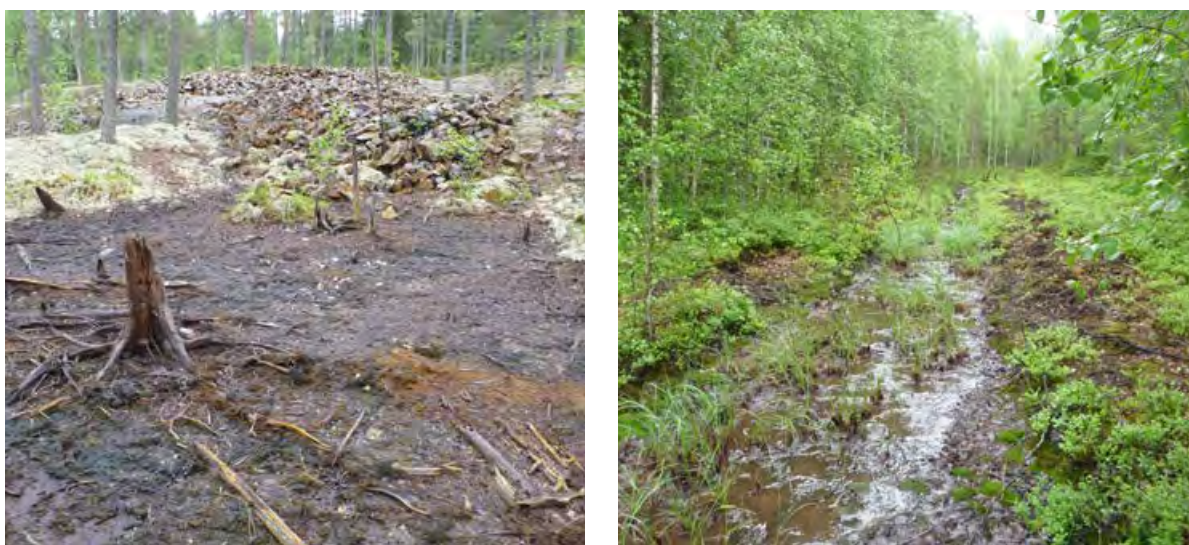
Varsinaisen kaivosalueen jätealueita reunustaa avo-oja, joka on täyttynyt rautasäostumasta. Avo-ojan ja jätealueiden välisellä alueella kasvillisuus on kuollut (Kuva 55). Vihreistä kasveista kuollut alue on joissain paikoin tumman ohuen sammaleen

peitossa. Oja levenee rantaa kohden rautasakan täyttämäksi suistomaaksi (Kuva 55). Kivikasojen ympärillä, missä valumavesiä ei kulje, ovat kalliokohoumat jäkälän peitossa ja kasvavat mäntyä. Louhosten ympäristössä kasvoi mäntyä ja ohutpeitteisellä maa-alueella myös varpukasvillisuutta ja sammalta.

Kuva 55. Vasemmassa kuvassa näkyy Tipasjärven hylätyn kaivosalueen sivukiven jätealuetta ja kuvan etualalla valumavesien kulkeutumisa-alue, jonka kasvillisuus osittain kuollut. Oikeanpuolisessa kuvassa kaivosalueen suoraan Tipasjärveen laskeva oja, Sotkamo, Kainuu. (© A. Tornivaara, GTK)

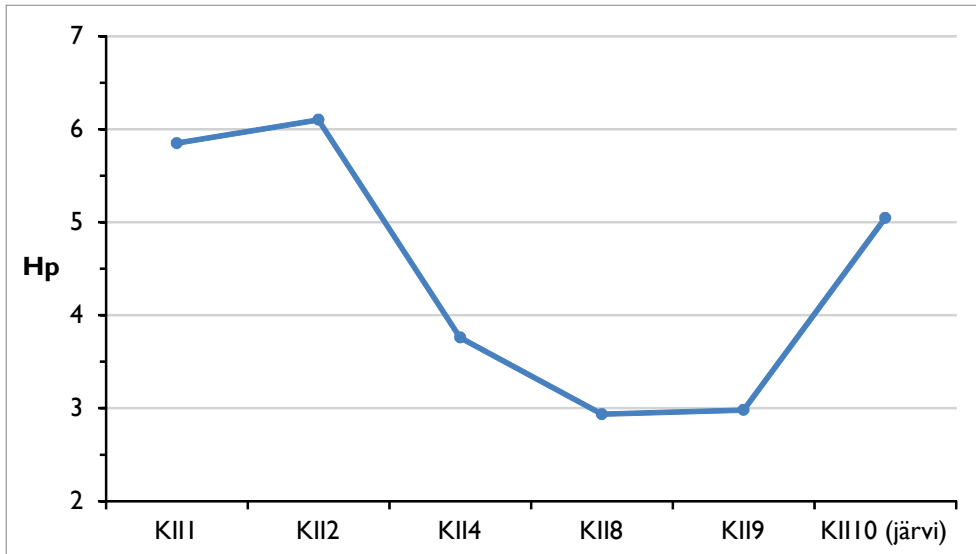
Kuva 56. pH-arvojen vaihtelu avo-ojassa Tipasjärven kaivosalueen ulkopuolelta (KIII ja KII2) kaivosalueen ohitse aina Tipasjärven rantasuistoon (KII9) ja rantaveteen asti (KIII0), Sotkamo, Kainuu (tulokset esitetty tarkemmin taulukossa 27).

Jätekivialueen valumavesiä keräävä ojavesi sisälsi kymmenkertaisesti enemmän rikkiä, rautaa ja alumiinia kuin mitä se sisälsi kaivosalueen vaikutuspiirin ulkopuolella molempina näytteenottovuosina 2004 ja 2016. On myös huomioitava, että kaivosalueen vaikutuspiirin ulkopuolelta otetun ojaveden (KII1) metalli-, rikki- ja arseenipitoisuudet olivat suurempia vuoden 2016 kuin vuoden 2004 vesinäytteessä (Taulukko 26). Tämä viittaisi ojan yläjuoksun kohteen olevan kaivosalueen vaikutuspiirissä esimerkiksi pölyjen leviämisaueella eivätkä sen alkuainepitoisuudet näytä edustavan alueen pintaveden taustapitoisuuksia. Sen sijaan kaivosalueella ojaveden pitoisuudet olivat usean alkuaineen osalta pienempiä vuoden 2016 kuin vuoden 2004 näytteissä. Sulfaattisen rikin, raudan ja alumiinin pitoisuudet laskivat neljäsosan, kun taas hivenmetallien pitoisuudet pysyivät samalla tasolla tai hieman kasvoivat. Poikkeuksena oli arseeni, jonka pitoisuus oli lähes puolta pienempi 2016 kuin 2004. Tämä viittaisi rautasaostumien parempaan arseenin pidättämiskykyyn vuonna 2016 kuin 2004. Sen sijaan hivenmetallien pidättyminen ojaan kertyviin saostumiin näyttäisi heikentyneen. Pitoisuudet eivät kuitenkaan olleet poikkeavan suuria, yleensä alle 0,1 mg/l. Mangaanipitoisuus oli muita hivenmetalleja suurempi noin 0,4 mg/l.
