Suljettujen ja hylättyjen kaivosten kaivannaisjätealueiden jatkokartoitus (KAJAK II)

Anna Tornivaara, Marja Liisa Räisänen, Heikki Kovalainen ja Sari Kauppi

SUOMEN YMPÄRISTÖKESKUKSEN
RAPORTTEJA 12 | 2018

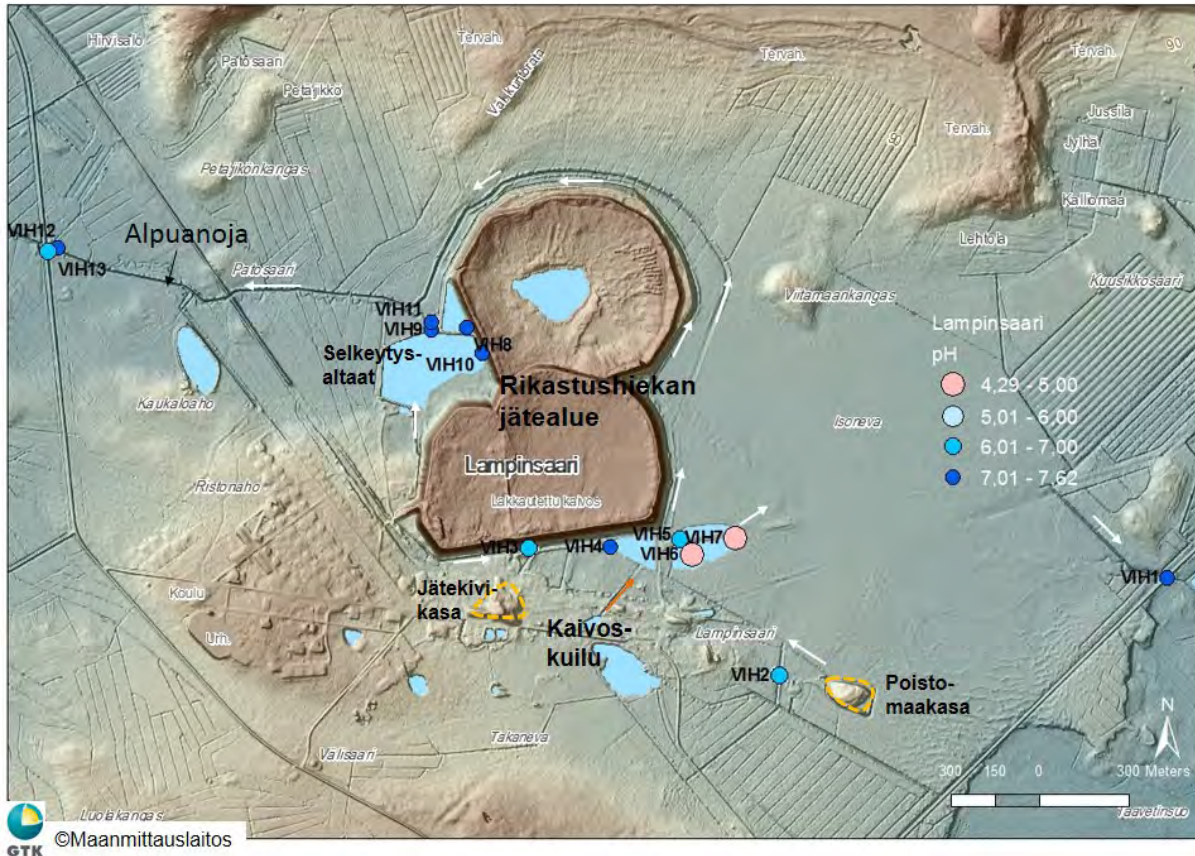
GTK:n vuoden 2013 pintavesitutkimusten mukaan entisiltä selkeytysaltailta (kosteikkoaltailta) ja jätealueen luoteis- ja pohjoispuolen ympärysojasta Alpuanojaan kulkeutuvien vesien pH oli neutraali tai lähes neutraali (Räisänen 2015b). Jätealueen valumavesikuormitus lisäsi Alpuanojan veden suolaisuutta, lähinnä sulfaatti-, alkali- ja maa-alkalipitoisuutta.

Kuva 57. Vihannin Lampinsaaren suljetun kaivosalueen jätealueiden sijainnit, pintavesien pH-arvot (pallosymbolit) ja virtaussuunnat (valkoinen nuoli), taustana laserkeilausaineisto, Raahen, Pohjois-Pohjanmaa. Maanlaisesta kaivoksesta (kuilusta) avo-ojaan purkautuvan veden virtaussuunta on merkitty punaisella nuolella. Pintavesien pH-mittaus on tehty GTK:n toimesta 2.-3.9.2013 YSI Professional Plus-monianturimittarilla (Räisänen 2015b).

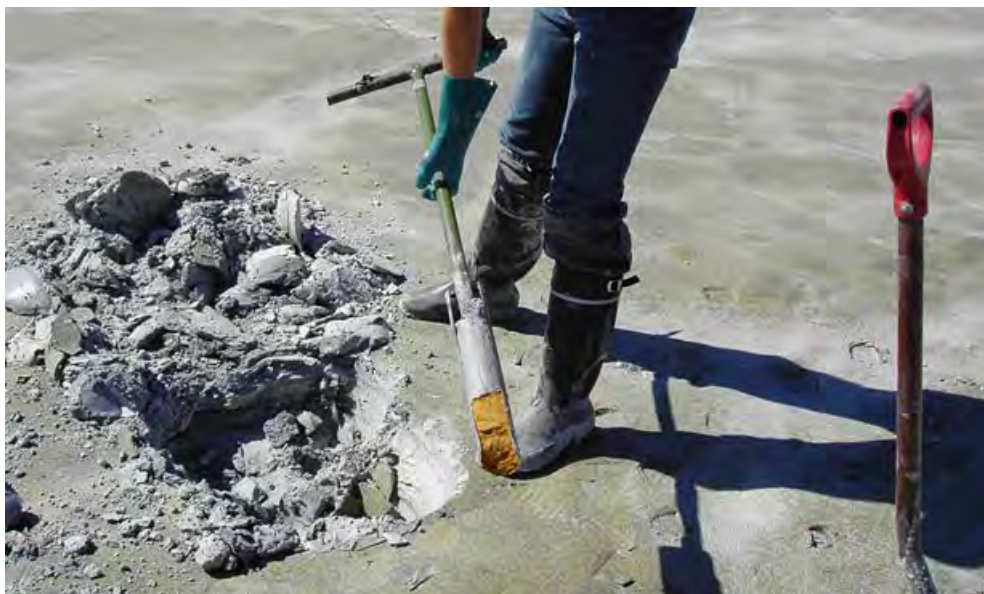
Rikastushiekan jätealue (120 ha) sijoittuu Hyttisuolle ja on nykyisin talkkituotannon käytössä. Aiemman metallikaivostoiminnan rikastushiekka on peittynyt talkkituotannosta syntyvällä rikastushiekalla (Kuva 58). (Räisänen & Korhonen 2015).

Kuva 58. Vuonosin suljetun Cu-Co-Ni-kaivoksen rikastushiekka-alue on nykyisin talkkituotannon käytössä ja kuvassa näkyvä pintaosasta rapautunut (oranssinvärinen), vanha rikastushiekka on jäänyt talkkituotannosta syntyvän (harmaan) rikastushiekan alle. (© A. Tornivaara, GTK)

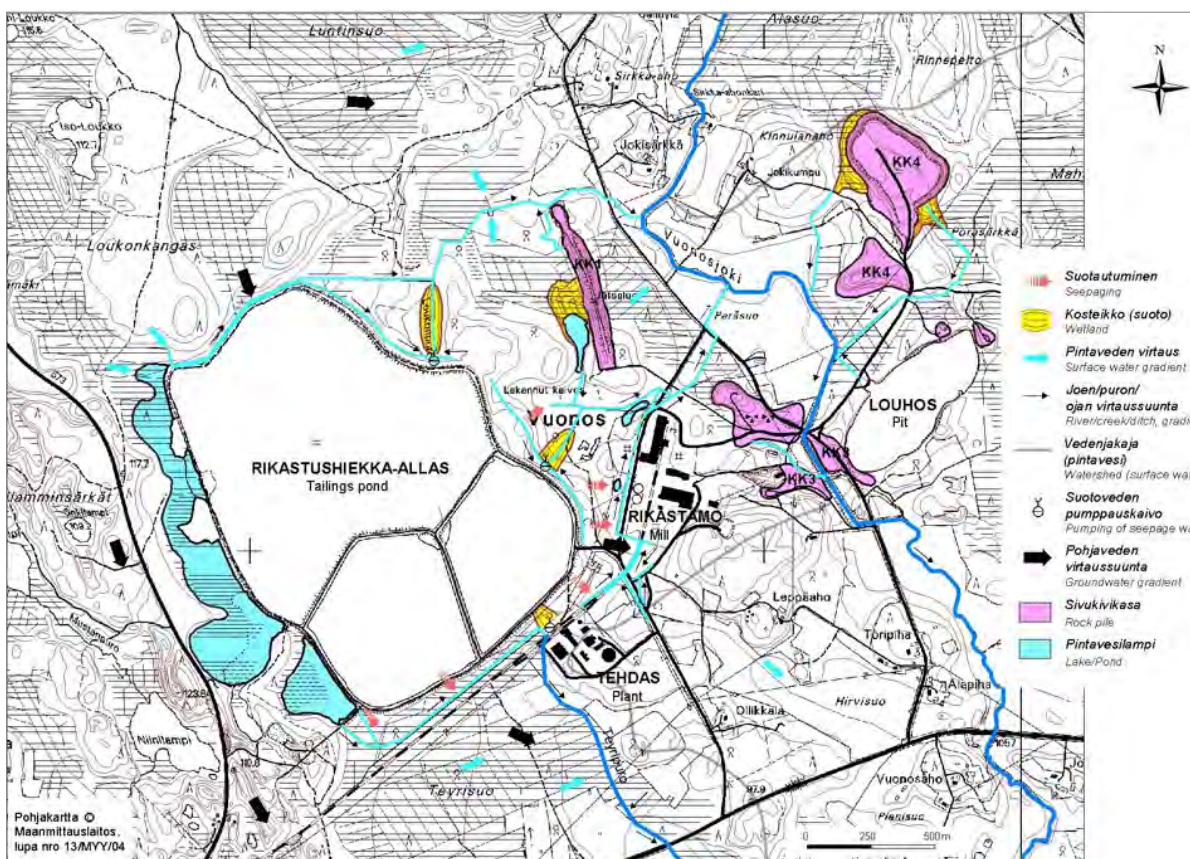
Vanhan kaivoksen avolouhoksen sivukivet on läjitetty suomaalle ja/tai suota reunstavan moreenikumpareen rinteeseen (Kuva 59). Vedellä täyttyneen kaivoskuilun ja entisen murskaamorakennuksen etelä- ja itäpuolen sulfidipitoiset kivikasat on läjitetty osittain moreenille ja osittain kallion päälle. Louhoksen lähellä olevat, koillis- ja lounaispuolen kivikasat on sijoitettu moreenimaalle. (Räisänen & Korhonen 2015)

Sivukiven jätealueiden vaikutusta ympäristön pohjaveteen tutkittiin vain rikastushiekan jätealueen koillispuolen sivukivikasan ympäristössä (KK1, Kuva 59). Tulokset osoittivat vaikutuksen ilmenevän pohjaveden rautapitoisuuden (44 mg/l) ja suolaisuuden kasvuna (S: 95 mg/l, Ca: 66 mg/l, Mg: 20 mg/l). Pitoisuudet olivat lähes kymmenkertaiset kuin vastaavien alkuaineiden luontaiset pitoisuudet. Haitallisten metallien pitoisuudet, mangaania lukuun ottamatta, olivat luontaisia pitoisuuksia pienemmät. (Räisänen & Korhonen 2015)

Kuva 59. Vuonosksen suljetun kaivoksen sivukiven (violetti alue) ja rikastushiekan (valkoinen) jätealueet, pintavesiuomat ja niiden virtaussuunnat (musta/vaaleansininen nuoli) sekä pohjaveden virtaussuunnat (paksu mustanuoli), Outokumpu, Pohjois-Karjala (Räisänen & Korhonen 2015). Keltaiset alueet ovat suotovesikosteikkoja.

Vuonna 2015 tehty sivukivialueiden nykytilaselvitys toi esille, että osassa sivukivialueita suotovedet ovat happamia tai lievästi happamia ja sisälsivät kohonneita nikkelpitoisuuksia. Suositeltavaa on selvittää, onko sivukiven jätealueiden Ni-pitoisilla valumavesillä Vuonosjoen veden laatua heikentävää vaikutusta vai puhdistuvatko valumavedet jätealueiden suotokohteisiin muodostuneilla kosteikoilla. Mikäli jätealueilla on lisäselvitysten mukaan vaikutusta Vuonosjoen veden kemialliseen laatuun, on syytä laatia lisäkunnostussuunnitelma nikkeliuormituksen vähentämiseksi.

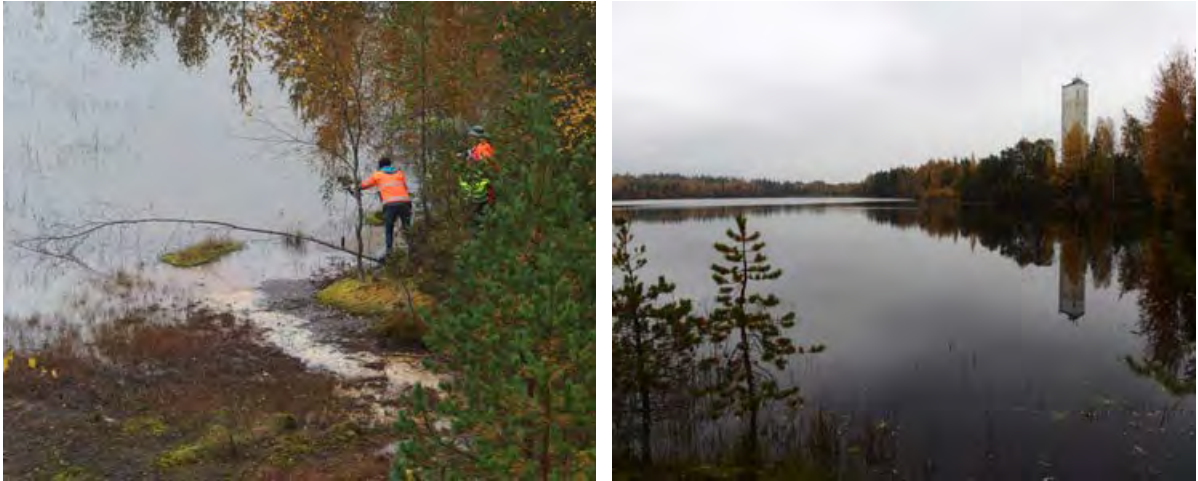
Kuva 60. Vasemman puoleisessa kuvassa pintaveden fysikaalista mittausta Ylöjärven suljetun kaivoksen rikastushiekan jätealueen padon läheisyydessä. Etualalla nähtävissä suotoveden synnyttämä uoma. Oikeanpuoleisessa kuvassa Parosjärvi, jonka pinnan alla on sijoitettuna kaivostoiminnan alkuvaiheen rikastushiekat, Pirkanmaa. (© H. Kovalainen, POPELY)

Kaivosalue on nykyisin Puolustusvoimien tutkimuslaitoksen käytössä, ja alue on vartioitu sekä osittain aidattu. Pirkanmaan ja Pohjois-Pohjanmaan ELY-keskuksien sekä GTK:n tutkijat tekivät yhdessä Ylöjärven kaivoksen jätealueelle Puolustusvoimien tutkimuslaitoksen isännöimänä maastotarkastuskäynnin 27.9.2016. Tarkastuksen yhteydessä mitattiin rikastushiekan jätealueiden ympäröivien vesien fysikaalista tilaa YSI Plus Professional-monianturimittarilla (Kuva 60).

Kaivosalueen ympäristötutkimusten yhteenvetoraportista ilmenee, että vuonna 2012 tehdyissä mittauksissa Parosjärveltä lähtevän puron arseenipitoisuudessa oli selvä ero aiempiin mittauksiin nähden (Pöyry 2014). Vuonna 2012 kahdessa järven padon läheisessä mittauspisteessä As-pitoisuudet olivat 143 $\mu\text{g/l}$ ja 117 $\mu\text{g/l}$, kun vaihteluväli on ollut aiempina mittausvuosina (1976–2001) 6–96 $\mu\text{g/l}$ välillä. Vuosien 1976–1989 aikana As-pitoisuuden yhteenlaskettu keskiarvo samoissa mittauspisteissä oli 34 $\mu\text{g/l}$ ja vuosien 1991–2011 keskiarvo oli noussut jo lähes puolella ollen 66 $\mu\text{g/l}$. Selvästi kohonneen arseenipitoisuuden syitä olisi hyvä selvittää jatkotutkimuksin ja seurata pitoisuuksien kehittymistä säännöllisellä tarkkailulla.

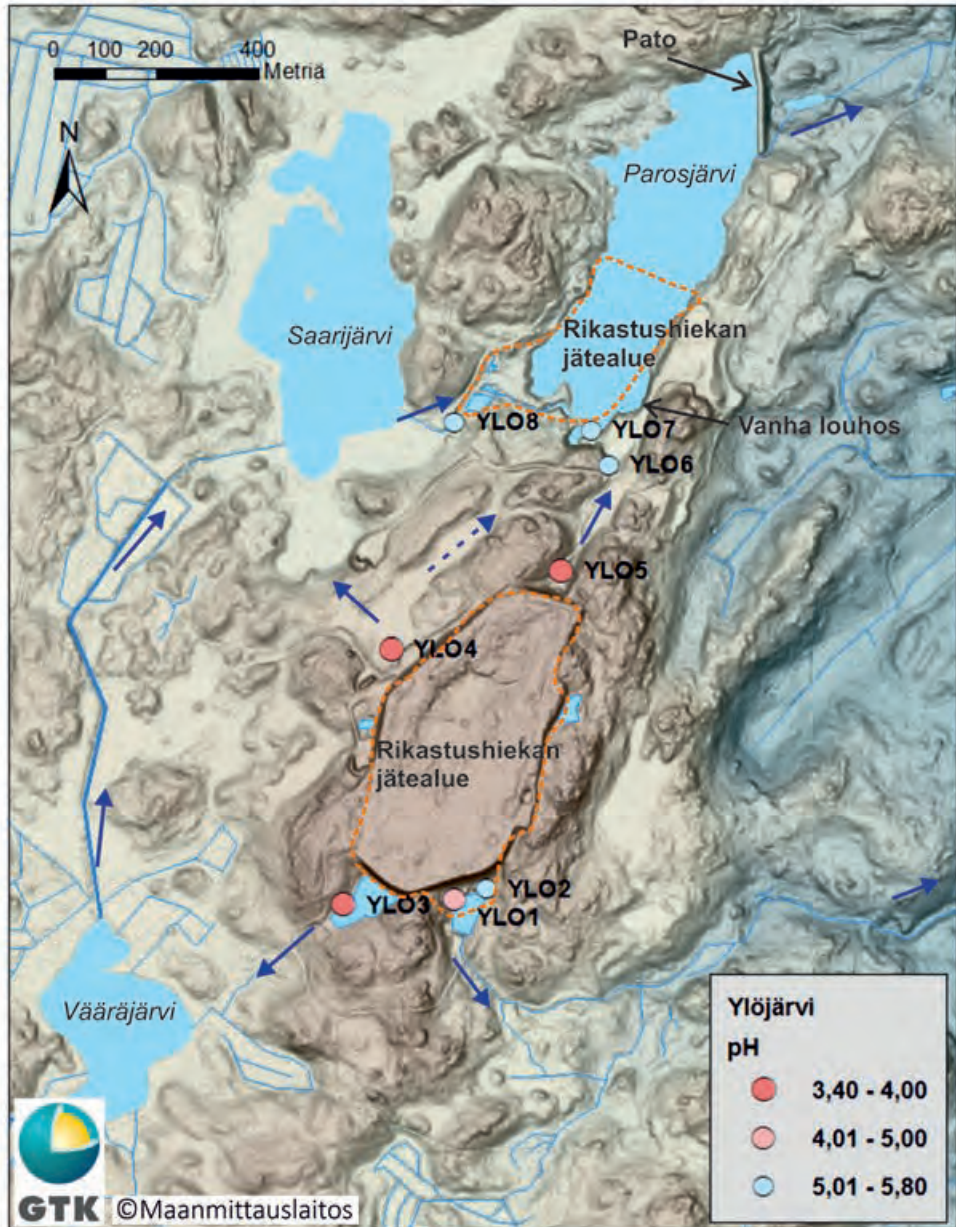
Ylöjärven uudemmalla rikastushiekka-alueella suoritetaan armeijan toimesta räjäytyskokeita, joten jätealueen keskiosaan ei pääse muodostumaan kasvillisuuspeitettä ja puustoa kasvaa näin ollen vain alueen reunaosissa. Reuna-alueet on 1980-luvun lopulla peitetty moreenilla. Rikastushiekka-alueen ympärillä on 4 lampea/lampareita, joiden veden pH-arvo vaihteli tarkastuskäynnillä 3,5–4,5 välillä (Kuva 61, Taulukko 29). Jätealueen suotovedet kulkeutuvat ympäröiviin lampiin ja ojiin, ja virtaavat edelleen alueen järvien ja Vahantajoen kautta Näsijärveen. Länsipuolen suotovedet kulkeutuvat Hirvijärven kautta Vahantajokeen, kun taas suurin osa kaivosalueen vesistä kulkeutuu ojien myötä suoraan tai Vääräjärven ja/tai Saarijärven kautta Parosjärveen ja sieltä edelleen Vahantajokeen (Kuva 61). Vanhemman rikastushiekka-alueen peittävän Parosjärven veden pH-arvoksi mitattiin 5,8. Rikastushiekan valumavesien vaikutus näkyi suotovesien lisäksi selvästi myös alapuolisten pintavesien sähkönjohtavuudessa, Redox-arvoissa ja happipitoisuuksissa (Taulukko 29).

Kuva 61. Ylöjärven suljetun kaivosalueen rikastushiekan jätealueen (oranssi katkoviiva) sijainnit, pintavesien pH-arvot (pallosymbolit), kohdetunnukset (ks. Taulukko 29) sekä vesien virtaus-suunnat (sininen nuoli) pohjana laserkeilausaineisto, Pirkanmaa. Mittaukset tehty 27.9.2016.

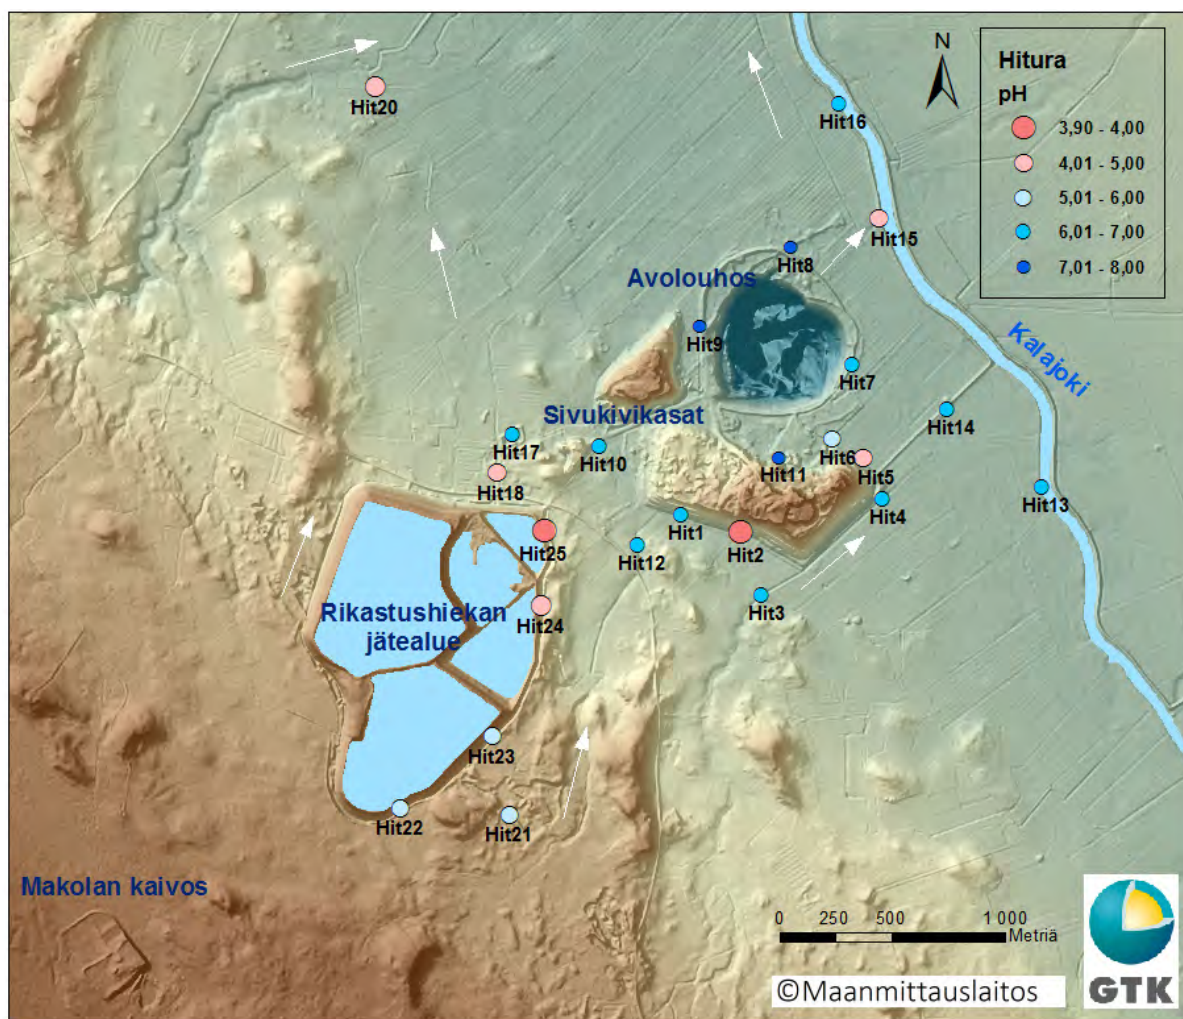
Alueella muodostuu edelleen erilaisten suotautumisten ja kertymien johdosta juoksujuoksille asetettujen raja-arvojen ylittäviä metallipitoisia vesiä (Kuva 62). Alueen vesien käsittely on tarpeellista, jotta estettäisiin pohja- ja pintavesien pilaantuminen. Pohjois-Pohjanmaan ELY-keskus ja konkurssipesä sopivat vesienkäsittelyn hoitamisen siten, että kaivoksen entiset työntekijät huolehtivat vesien tarkkailusta ja käsittelystä sekä muidenkin ympäristövahinkojen ehkäisemisestä kaivosalueella ja rahoitus tähän välittömien vahinkojen ehkäisemiseen tulee ympäristöministeriöltä, kunnes varsinaiset sulkemistyöt aloitetaan. (ELY-keskuksen tiedote 2016)

Kuva 62. Hituran kaivosalueen rikastushiekan ja sivukivien jätealueiden sijainnit, pintavesien virtaussuunnat (valkoiset nuolet) sekä pintavesien pH-arvot kohdetunnuksineen, taustana laserkeilausaineisto, Nivala, Pohjois-Pohjanmaa. Sivukivialueen pisteet Hit1–18 on mitattu 30.–31.5.2016 (Karlsson ym. 2017) ja rikastushiekka-alueen vaikutuspiirin pisteet Hit20–25 on mitattu 15.9.2014 (Pohjois-Pohjanmaan ELY-keskuksen tarkkailutiedot, Belvedere Mining Oy:n laboratorio).
