# Propuesta de reutilización de un recinto industrial abandonado en Sant Joan d'Alacant

Grado en Arquitectura Técnica

## Trabajo Fin de Grado

Junio 2018

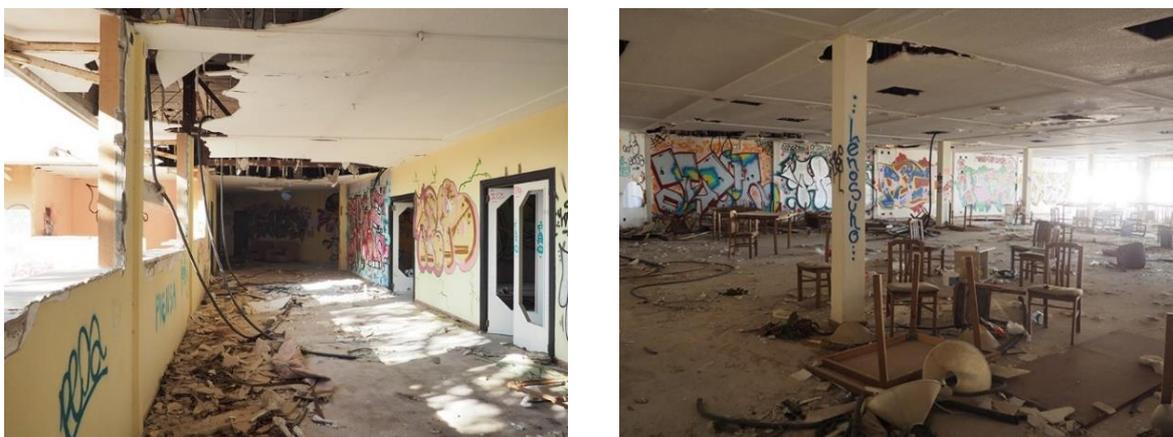
En la actualidad las edificaciones se encuentran en una situación de extremo deterioro. Han ocurrido numerosos incendios en múltiples plantas durante el transcurso de los años, además el recinto ha sido completamente saqueado y destrozado, desapareciendo cualquier elemento de valor que pudiera haber en su interior, e incluso a día de hoy, da cobijo a algunas personas sin hogar (Figura 3).

Figura 3. Imagen izquierda. Estado actual de los pasillos de la antigua residencia “tiempo libre” Imagen derecha. Estado actual del espacio que se destinaba al comedor en la residencia. Fuente: autora.

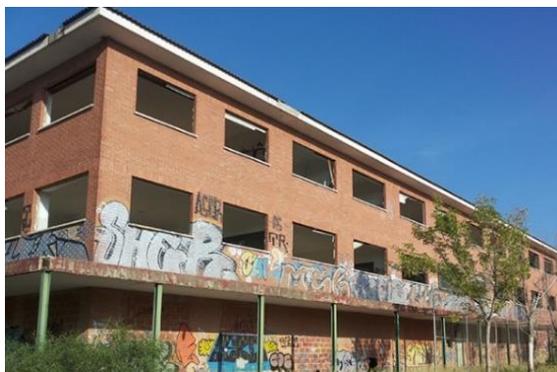
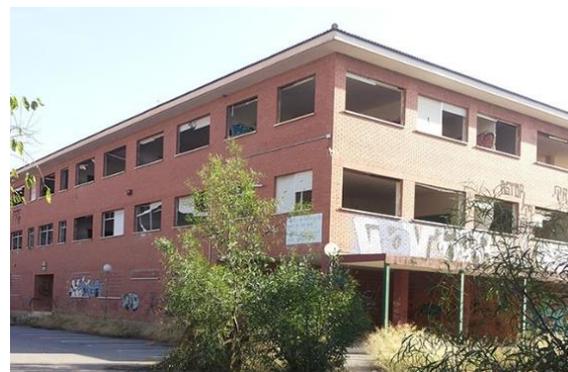
Desde entonces no solamente no se ha llevado a cabo ninguna acción dirigida a utilizar de nuevo el edificio, sino que tampoco se han tomado medidas encaminadas a impedir el deterioro de la construcción, de manera que inevitablemente se ha producido la expoliación de carpinterías, instalaciones, luminarias, etc. (Figura 5).

Figura 5. Imagen izquierda. Fachada trasera I.E.S "Lloixa". Imagen derecha. Fachada principal I.E.S "Lloixa". Fuente: autora.

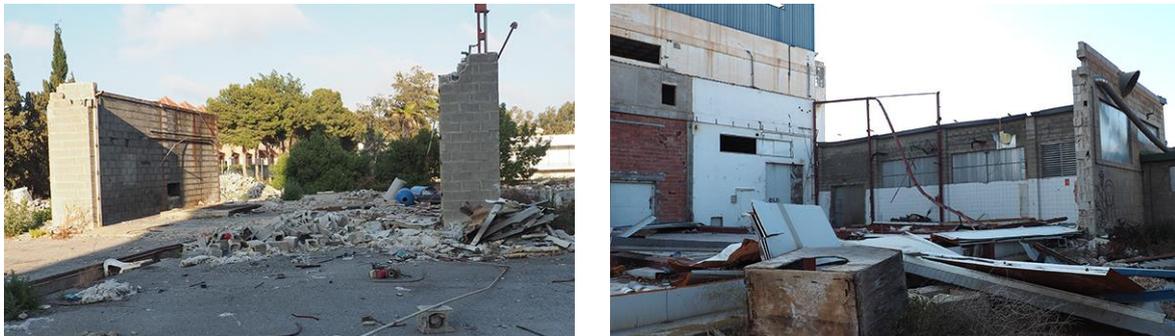
Por otro lado, algunas de las edificaciones que integraban la parcela durante la actividad de la industria están a fecha de hoy demolidas; la nave III destinada en origen a albergar cámaras frigoríficas (adosada en un principio a la nave II) se ha desmontado y demolido, siendo una de sus fachadas los únicos restos de la misma. Igualmente ha ocurrido con la sala de calderas situada al noreste de la parcela, de la cual resta exclusivamente parte de los muros de bloque de hormigón y los pilares metálicos que componían su estructura (Figura 55).

Figura 55. Imagen izquierda. Derrumbe de la antigua sala de calderas del recinto. Imagen derecha. Fachada noreste de la nave III. Fuente: autora.

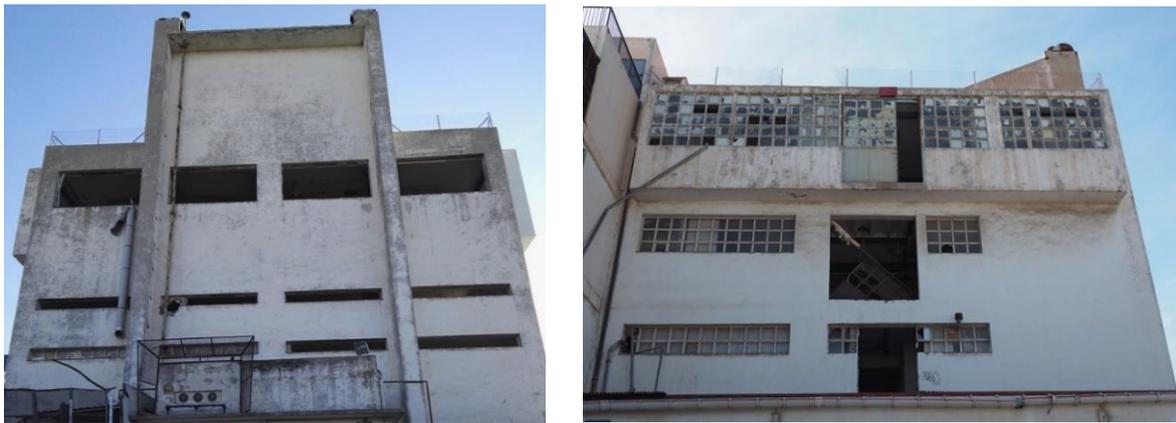
En cuanto a aquellas lesiones derivadas directamente de la presencia de humedad, se evidencian diversas zonas donde la acumulación de agua ha ocasionado desprendimientos en los acabados superficiales exteriores. Observando la fachada de la nave I desde el exterior, se detectan diversos desconchones en la capa superficial de la misma, dejando visto el mortero de cemento del enfoscado. Las partes afectadas se distribuyen en áreas dispersas sobre los paños de los cerramientos, concentrándose especialmente en las partes más altas de las fachadas noreste y sureste de la nave I (Figura 75).

Figura 75. Imagen izquierda. Fachada noreste de la nave I. Imagen derecha. Fachada sureste de la nave II. Fuente: autora.

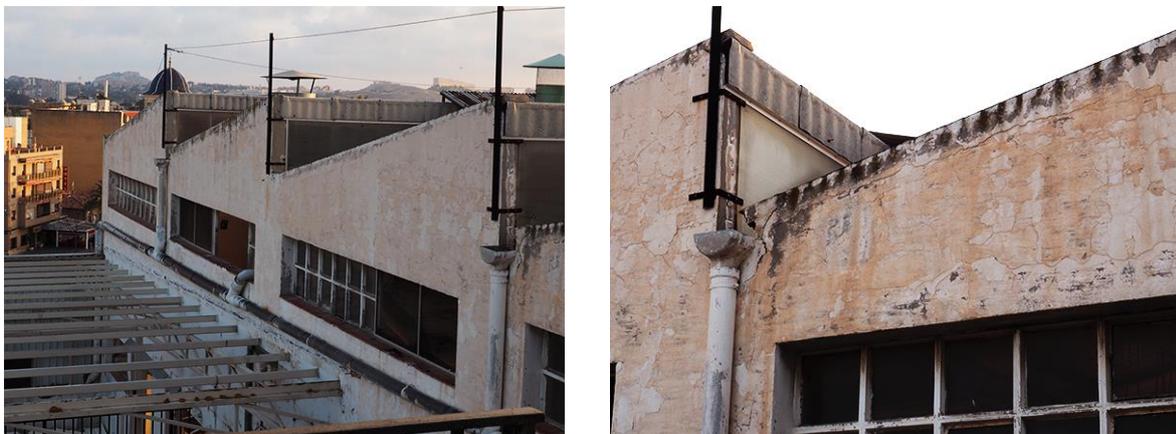
También se identifica una situación similar en el encuentro del cerramiento de fachada con la cubierta en diente de sierra de la nave I. En esta parte se observa el oscurecimiento total de la zona donde se produce el encuentro. En suma, el acabado superficial, consistente en pintura a la cal, se muestra completamente craquelado, habiéndose desprendido en algunas partes (Figura 76).

Figura 76. Imagen izquierda. Vista general del estado de la fachada sureste. Imagen derecha. Vista de detalle del estado del encuentro de la fachada sureste y la cubierta de la nave I. Fuente: autora.

La aglutinación de las áreas más afectadas en las partes más elevadas del edificio, así como en las zonas colindantes a los puntos singulares de la fachada, indica que la procedencia de éstas es el contacto de los paramentos exteriores con el agua, ya sea de precipitaciones atmosféricas (agua en estado líquido) o de la humedad ambiental (en forma de vapor). Esto puede afirmarse pues, como se ha mencionado, las zonas donde se visualiza la desaparición del acabado superficial coinciden con las partes más expuestas.

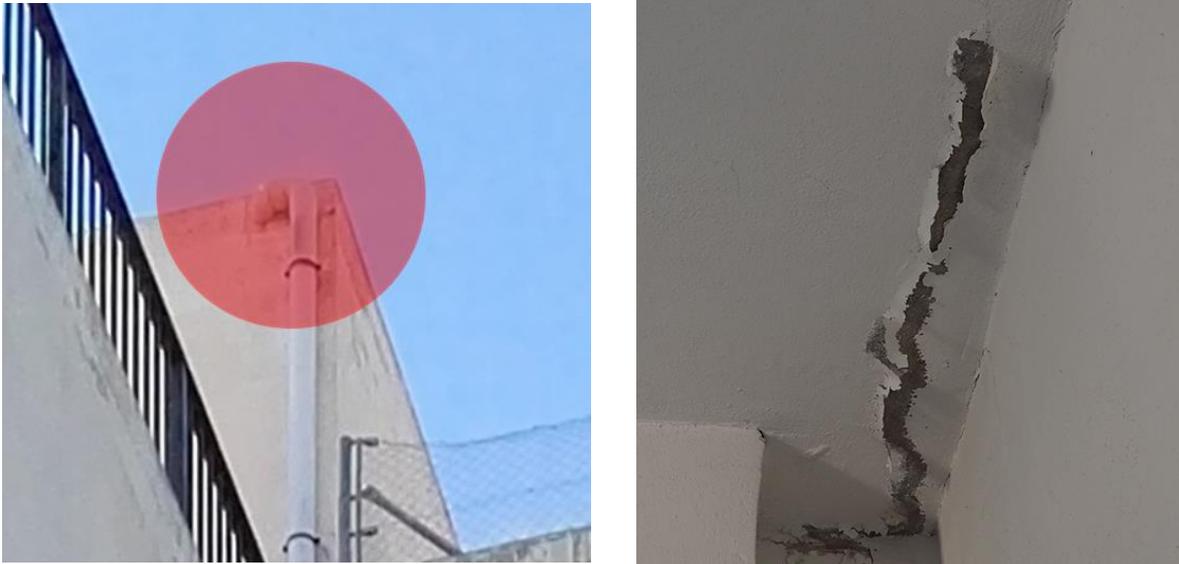
Este problema de filtraciones ocurre también en la cubierta no transitable del torreón del montacargas de la nave II, detectándose desprendimientos en los acabados superficiales tanto exteriores como interiores (Figura 79).

Figura 79. Imagen izquierda. Desprendimientos en la capa de acabado superficial del antepecho de la cubierta plana. Imagen derecha: Desprendimientos de la pintura del techo del torreón del montacargas (nave II). Fuente: autora.

Por un lado, desde el exterior se identifican manchas de humedad en la zona perimetral del antepecho de cubierta, así como desprendimientos de los acabados superficiales de la fachada. Por otro lado, desde el interior del cuarto de máquinas se puede observar el desprendimiento de la pintura plástica blanca que reviste el techo, concretamente en una de las esquinas de la estancia, coincidiendo con el punto por donde desagua la cubierta.

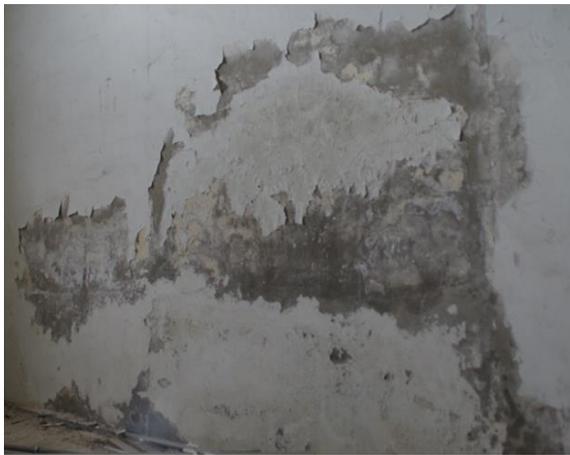
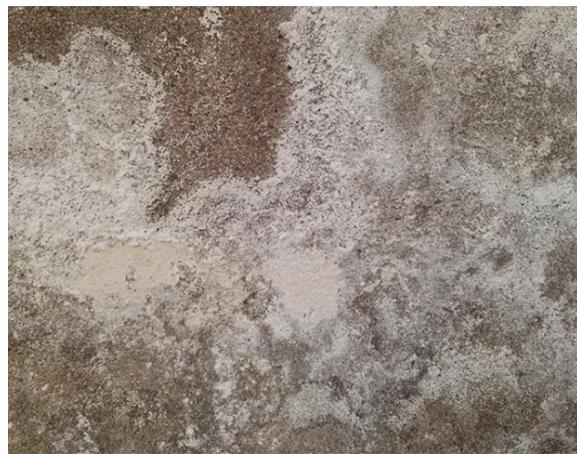
Por otra parte, en la parte baja del muro medianero entre la nave I y la nave II, se detecta una zona en la que se ha producido el desprendimiento de los acabados superficiales, quedando desnudo el enfoscado que sirve de base a la pintura blanca.

En lo referente a las características principales de esta lesión, la dimensión del área afectada es considerablemente amplia, extendiéndose en forma de nube irregular sobre el paramento exterior que constituía antiguamente la fachada de la nave I y actualmente es medianera entre nave I y nave II. Además, incrustada en algunas partes, se identifican manchas de eflorescencias en las zonas afectadas, las cuales se presentan en tonalidades blancas y textura áspera (Figura 80).

*Figura 80. Imagen izquierda. Desprendimientos de la capa superficial de acabado (planta baja Nave II). Imagen derecha. Vista de detalle de las eflorescencias detectadas. Fuente: autora.*

Nuevamente, la causa de esta lesión es la existencia de una aportación extra de humedad al paramento, sin embargo, a diferencia del resto, al encontrarse la lesión situada en un espacio interior, se descarta la posibilidad de que la procedencia de las aguas sea la atmosférica. A simple vista, la morfología de la mancha encaja con la definición de una mancha ocasionada por un foco de humedad accidental, argumento que queda

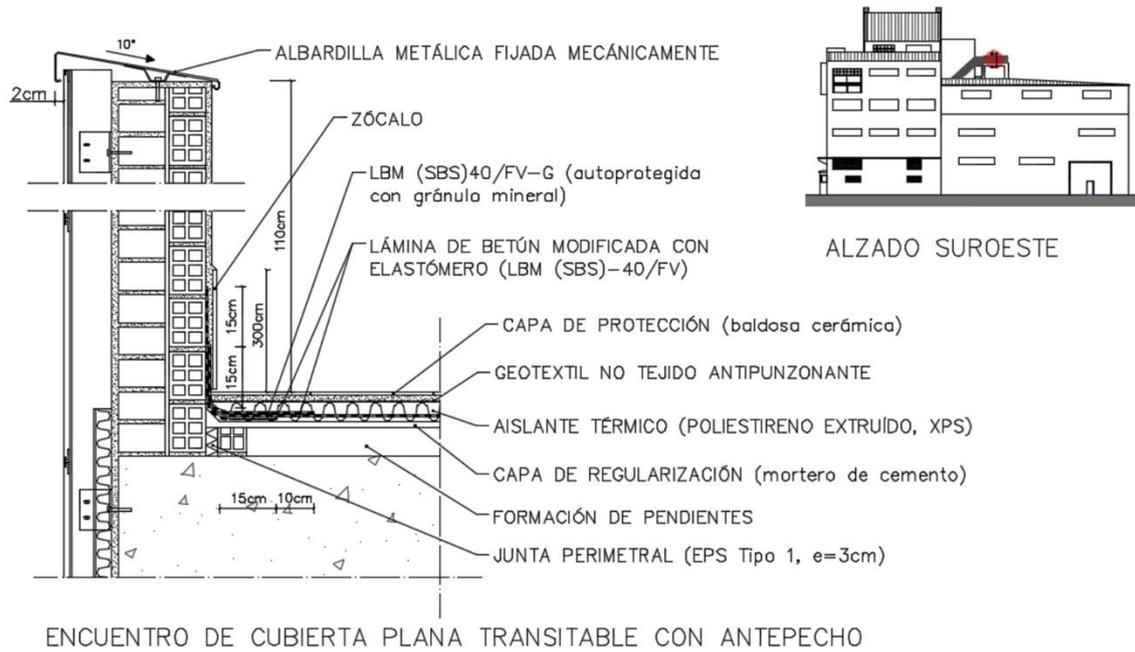
Figura 88. Detalle del encuentro de cubierta invertida plana transitable con el antepecho perimetral.  
Fuente: elaboración propia

El objetivo principal en este caso es evitar que las tensiones horizontales que ejercen las diferentes capas de la cubierta actúen directamente sobre el antepecho perimetral, por efecto de las dilataciones térmicas. Para ello sería conveniente intervenir sobre la franja perimetral de la cubierta, con el fin de crear una junta perimetral que absorbiera los esfuerzos recibidos por el antepecho. No obstante, teniendo en cuenta la reducida de la cubierta y que se desconoce la idoneidad de las diferentes capas que la conforman actualmente, se plantea el levantamiento completo de la misma y la creación de una cubierta plana invertida transitable, de forma que se cumplan estrictamente los requisitos expuestos en el CTE (HS, Sección HS 1. Protección frente a la humedad, 2.4. Cubiertas) con referencia a los solapes mínimos de las láminas impermeables y refuerzos de la misma en los puntos singulares, la existencia de aislante térmico, la colocación de sumideros, la pertinente junta de dilatación perimetral, así como la construcción de un antepecho de doble hoja (Figura 88), el cual impida que, en caso de generarse algún empuje sobre el mismo, la grieta no quede visible sobre la fachada del edificio.

Por su parte, el antepecho de nueva construcción recibirá el mismo tratamiento que el resto de fachadas de ambas edificaciones, un sistema de fachada ventilada el cual se detalla próximamente (9.4.2.4. Humedad por filtración en cerramientos exteriores).

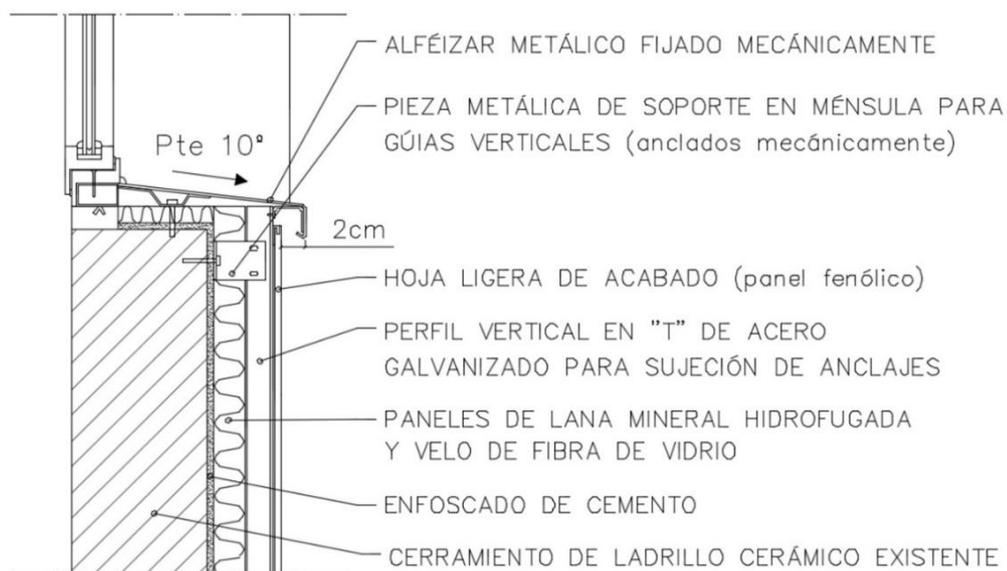
La intervención de la humedad por filtración ocasionada sobre la fachada noroeste y sureste de la nave I debe seguir dos direcciones: en primer lugar resulta necesario eliminar las causas que han originado los daños, y por otro, se deben reparar los daños estéticos que han tenido lugar sobre los revestimientos exteriores.

Figura 89. Detalle de alféizar en sistema de fachada ventilada. Fuente: elaboración propia

La eliminación de las causas se enfoca al rediseño de los puntos singulares de la fachada, aportando soluciones que faciliten la evacuación del agua por escorrentía, como es la construcción de alféizares usando materiales impermeables, ejecución de goterones en dinteles, colocación de albardillas en antepechos, etc. Ante este hecho, se propone la creación de una fachada ventilada de hoja ligera (panel fenólico) sobre el muro de fachada existente, resolviendo adecuadamente los puntos conflictivos del cerramiento exterior (Figura 89).

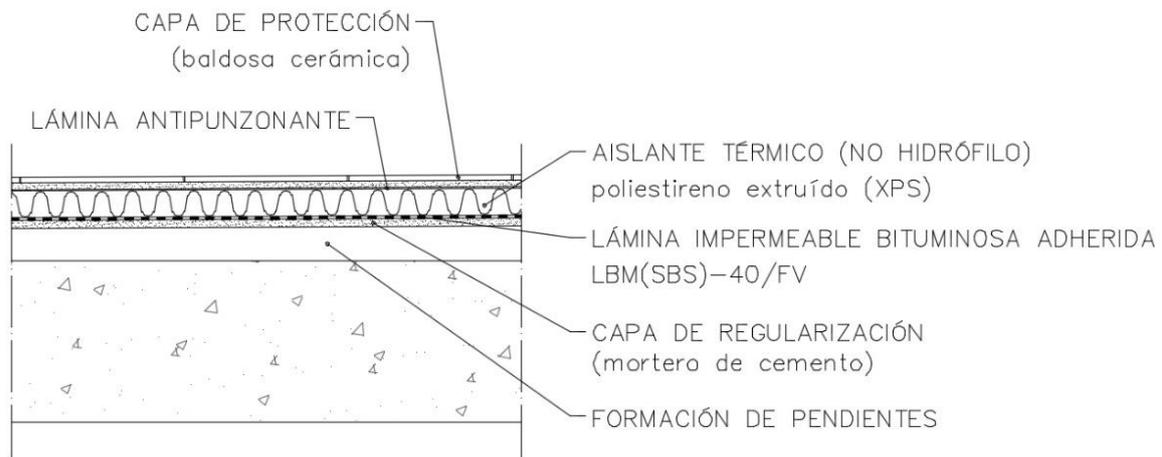
Figura 90. Esquema de las distintas capas que conforman la cubierta plana transitable de la nave I.  
Fuente: elaboración propia

Por tanto, la propuesta es el levantado del sistema de cubierta actual con el fin de ejecutar una cubierta invertida transitable que cumpla los requisitos establecidos en el CTE (Figura 90), siguiendo el proceso que sigue:

1. Levantado y picado de las diferentes capas de la cubierta hasta encontrar la formación de pendientes.
2. Si la formación de pendientes no presenta las pendientes adecuadas, se picará sobre la existente para crear una nueva a base de hormigón aligerado.
3. Sobre la formación de pendientes se formará una capa de mortero de regularización de 2 cm de espesor.
4. Se extenderá sobre el mortero de regularización la lámina bituminosa adherida mediante imprimación asfáltica, cumpliendo con los solapes pertinentes.
5. Colocación de paneles rígidos de poliestireno extruido (XPS), de superficie lisa y mecanizado lateral machihembrado (espesor según cálculo).
6. Colocación de un geotextil antipunzonante (no tejido) de polipropileno.

- Colocación de la capa de protección mediante mortero de cemento en capa gruesa (2 – 3 cm de espesor).

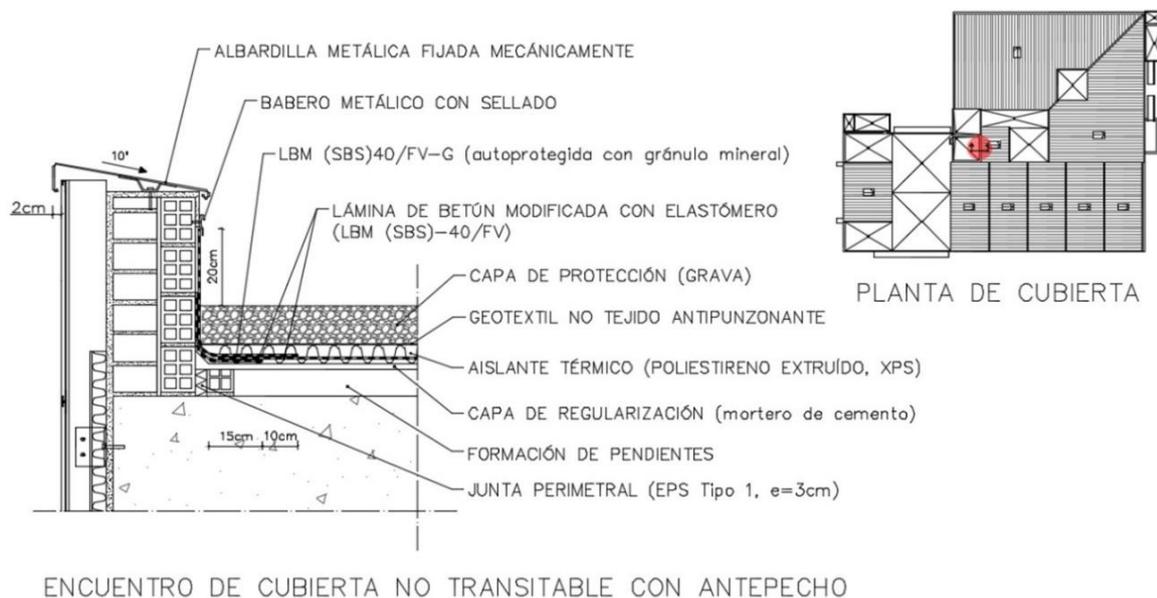
Figura 91. Esquema de cubierta plana no transitable en su encuentro con el antepecho perimetral.  
Fuente: elaboración propia

Teniendo en cuenta las reducidas dimensiones de la cubierta, se propone el levantado completo de la misma, de manera que sea también posible inspeccionar el estado del forjado para, posteriormente, crear de nuevo las diferentes capas que la componen. Ésta solución se ha considerado la más adecuada de cara a la intervención con cambio de uso, puesto que de esta manera se evitan parches y solapes mal ejecutados que pudiesen dar lugar a problemas de filtraciones en el futuro. Además, se puede aprovechar la necesidad de intervenir para añadir un sumidero en la parte central y que las bajantes de pluviales discurran por el interior de la edificación en lugar de por la fachada, así como la adición de una segunda hoja de ladrillo hueco cerámico en el antepecho perimetral, el cual sirva para absorber las tensiones de empuje producidas por las diferentes capas de la cubierta (Figura 91).

- Levantado de las diferentes capas que componen el sistema actual de cubierta.

2. Limpieza y retirada de la suciedad y plantas arraigadas en la cubierta.
3. Ejecución de las diferentes capas que componen el sistema de cubierta invertida transitable: formación de pendientes, lámina impermeable bituminosa, aislante térmico, lámina de protección y capa de protección consistente en grava.

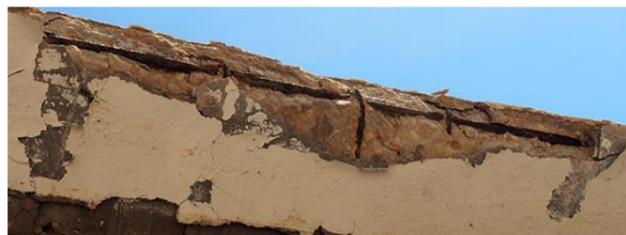
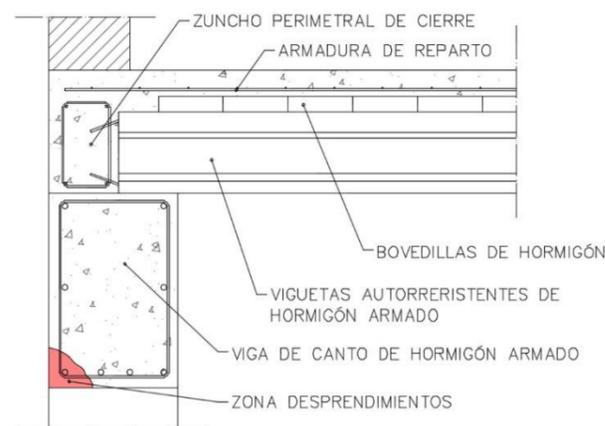
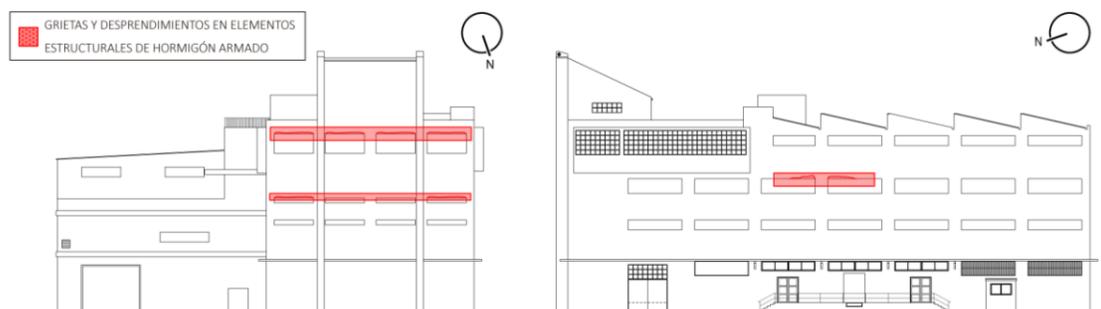
## G-1. GRIETAS Y DESPRENDIMIENTOS EN ELEMENTOS ESTRUCTURALES DE HORMIGÓN ARMADO

**Tipo:** Grietas y desprendimientos en elementos de hormigón armado.

**Localización:** Fachada nave I.

**Elemento afectado:** Jácenas y zunchos de hormigón armado en zona perimetral de la nave I.

Se observan desprendimientos y grietas en los elementos de hormigón armado de la nave I. En algunas zonas estos desprendimientos dejan vistas las armaduras de acero corrugado, las cuales presentan un alto grado de corrosión, habiendo perdido la corruga en las partes que quedan expuestas.

El problema reside en que para conservar la capa pasivante del hierro, la alcalinidad del hormigón que lo envuelve debe ser alta (en un rango entre 12,5 y 13,5) y la carbonatación del hormigón produce un descenso de este índice de alcalinidad, por lo que las armaduras en contacto con las zonas de hormigón con un nivel de pH más bajo, inician el proceso de oxidación y posterior corrosión, expandiendo su volumen y produciendo grietas y desprendimientos del hormigón.

La corrosión de las armaduras de las vigas produce la pérdida paulatina de material, y por tanto una reducción de sus capacidades mecánicas. Si el proceso de carbonatación no se detiene, puede llegar a anular la capacidad estructural del elemento alcanzando, en casos extremos, el colapso de las vigas y, por consiguiente, de los forjados a los que dan servicio.

Como el proceso de carbonatación del hormigón y la corrosión de las armaduras ya se ha iniciado, el objetivo principal es recuperar los elementos afectados, para después aplicar las medidas adecuadas para su protección.

1. Picar el hormigón afectado, retirando totalmente aquel que quede en contacto con las barras de acero corrugado.
2. Mediante cepillo metálico o proyección de chorro de arena se limpia por completo la capa de óxido que recubre las barras de acero.
3. Cepillado de la superficie de hormigón intervenida, para limpiarla de polvo, suciedad e impurezas.
4. Protección superficial de las barras de acero mediante la aplicación de un producto inhibidor de la corrosión.
5. Aplicación, mediante brocha, de un producto que sirva de puente unión, asegurando una adherencia adecuada entre el hormigón existente y el mortero de reparación.
6. Recuperación de la sección del elemento, acción que consiste en la aplicación de un mortero que devuelva el recubrimiento y la forma original al elemento intervenido.

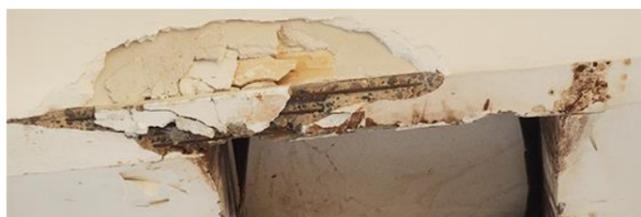
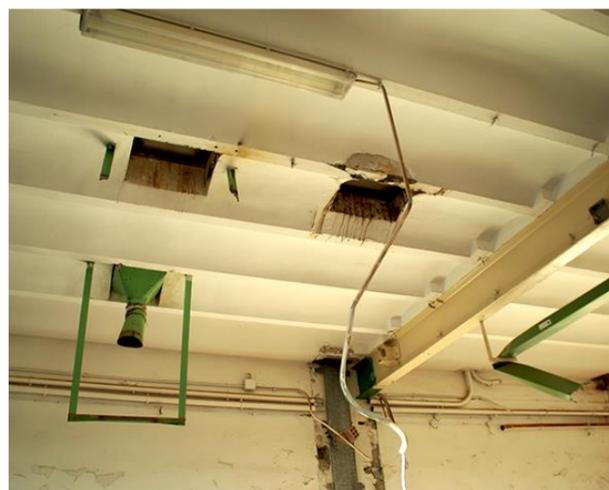
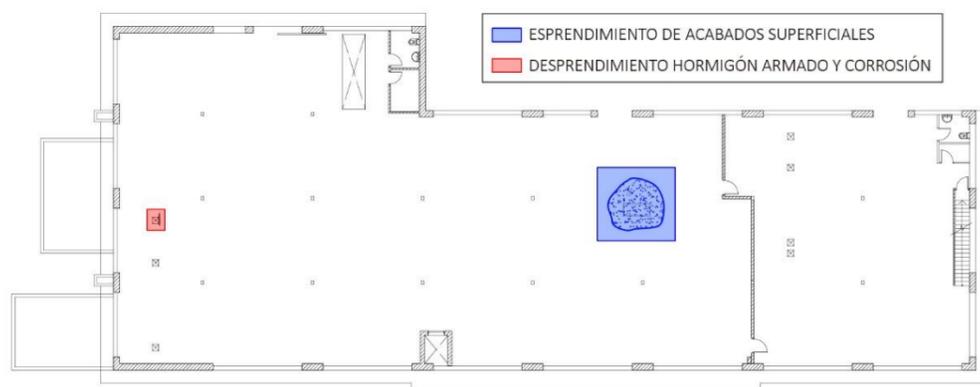
## G-2. GRIETAS Y DESPRENDIMIENTOS EN VIGUETA AUTORRESISTENTE DE HORMIGÓN ARMADO

**Tipo:** Grietas y desprendimientos en vigueta pretensada de hormigón armado.

**Localización:** Parte inferior del forjado de tercera planta de la nave I (lesión puntual)

**Elemento afectado:** Vigueta pretensada de hormigón armado

Se observan desprendimientos y grietas en una de las viguetas pretensadas de hormigón armado que constituyen el forjado de la tercera planta perteneciente a la nave I. Este elemento muestra, en un pequeño porcentaje de su longitud, el desprendimiento del hormigón que rodea las armaduras de acero en la parte inferior del mismo, las cuales quedan desnudas y expuestas al ambiente exterior. Además, las manchas marrones, evidencian la afección de la corrosión.

La intrusión de moléculas acuosas en la red porosa del hormigón armado ocasiona el inicio del proceso de carbonatación del mismo, lo cual como ya se ha explicado, provoca en última instancia la corrosión de las armaduras de las viguetas y, con ello, el correspondiente aumento de volumen de las barras y el consecuente agrietamiento del hormigón que las recubre, llegando a ocasionar desprendimientos en el caso de estudio.

Teniendo en cuenta el carácter puntual de la lesión, se concluye que el origen de la misma radica en el contacto directo del hormigón armado con agua en estado líquido o gaseoso, ya que las zonas afectadas se concentran en aquellas partes de la edificación. En éstas al iniciarse la carbonatación del hormigón (disminución del nivel de pH), desaparece la lámina pasivante de las barras metálicas, provocando su corrosión, aumento de volumen y, consecuentemente, el desprendimiento del material de recubrimiento.

Teniendo en cuenta que se tratan de lesiones puntuales, que afectan exclusivamente al forjado de tercera planta en algunos puntos, se propone la intervención parcial sobre las viguetas en las partes afectadas.

3. Lijado de las barras mediante cepillo metálico, con el fin de eliminar totalmente el material férreo corroído. En este momento, tras la inspección pormenorizada de la sección útil de las barras, se contemplará si se requiere la sustitución de las armaduras de la vigueta en la zona afectada. Si éste fuese el caso, se procede al corte, mediante cizalla, de la longitud dañada, para posteriormente conectar, mediante soldadura, una nueva barra de acero con las mismas características geométricas, solapándola con la armadura existente al menos 30 cm.

4. Pasivado de las armaduras mediante la aplicación, en todo su perímetro, de producto inhibidor de la oxidación y corrosión, a base de cemento y resinas epoxi.

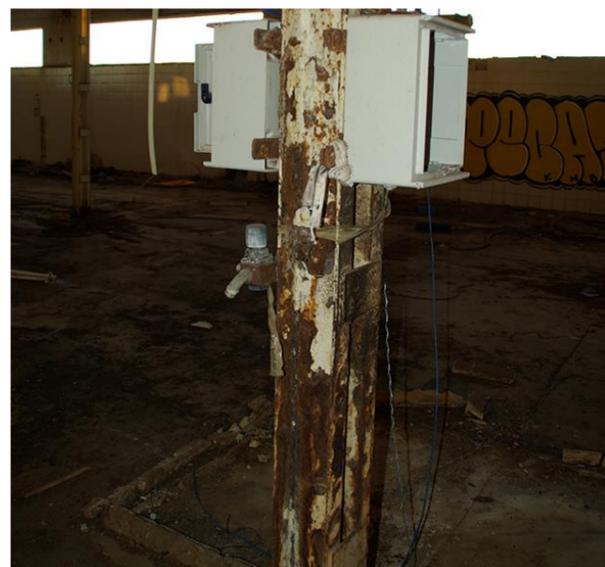
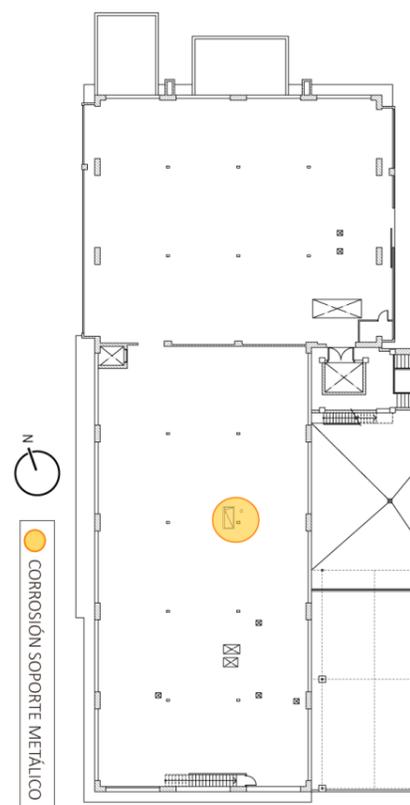
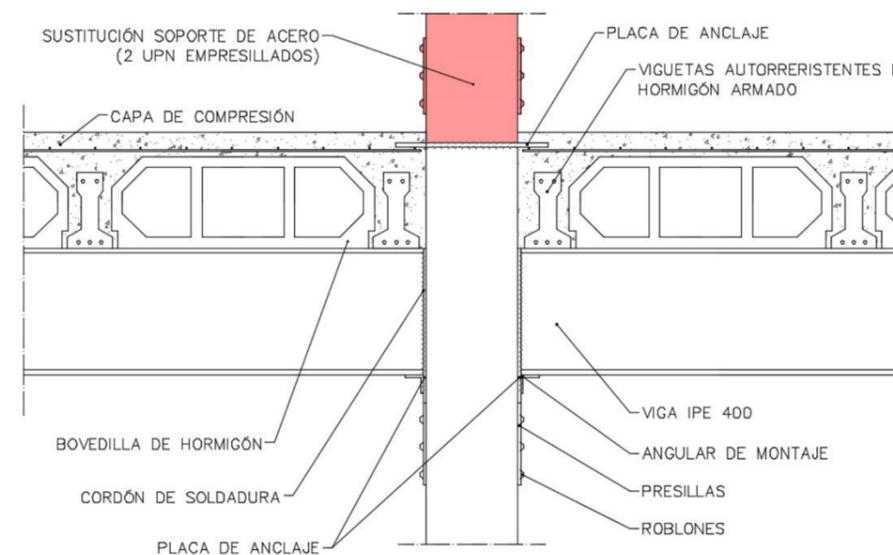
### G-3. CORROSIÓN SOPORTE METÁLICO (NAVE I)

**Localización:** Soportes metálicos en nave I, tercera planta.

**Elemento afectado:** Soportes metálicos (2 UPN empresillados)

Todo ello provoca que se establezca una pila electroquímica entre el hierro, que actúa de ánodo (polo negativo) y el hidróxido férrico que actúa de cátodo (polo positivo) formándose una corriente de electrones de aquel a éste que desemboca en la descomposición del material. Se concluye que las causas del estado tan avanzado de corrosión es, por un lado, la falta de mantenimiento de la pintura protectora, que impediría el contacto directo del metal tanto con el aire (oxígeno) como con el agua, y, por otro lado, se debe también al mal uso del pilar como sustento de un grifo de agua, pues incentiva el paso de la oxidación a la corrosión.

1. La corrosión del soporte metálico supone el deterioro paulatino del material férrico, lo que supone pérdida de material y, por tanto, la disminución de la sección efectiva y su resistencia mecánica.

Se observa un avanzado proceso de corrosión, caracterizado por la degradación superficial del metal y una transformación de sus características geométricas. Los daños son más acentuados en la base del soporte, disminuyendo la corrosión a medida que aumenta su altura. En cuanto a la textura, es rugosa y muy irregular, presentando descomposición en lascas que se desprenden con facilidad. En suma, la ubicación de este elemento estructural posee un papel importante en el estado actual del mismo, pues el alicatado de los paramentos de esta estancia demuestra que se trataba de una estancia con un alto porcentaje de humedad. Además, este pilar, especialmente dañado comparándolo con el resto, tiene anclado a él un grifo de agua, y en su base de una zona con pendiente hacia un sumidero para evacuar las aguas vertidas.

La corrosión del elemento estructural se inicia con el proceso de oxidación del mismo, lo cual tiene lugar debido a la pérdida de la capa de protección, que separa el hierro del ambiente exterior. Además, existe un agravante importante consistente en la presencia de un ambiente con altos contenidos de humedad y del contacto directo (por la cercanía con el grifo) con agua en estado líquido, factor que acelera y acentúa la oxidación del metal. Por otro parte, los poros de la capa de oxidación facilitan la permanencia de agua complementada con distintas sales en disolución procedentes de la contaminación ambiental.

Al tratarse de un elemento estructural metálico gravemente afectado por la corrosión, se determina la sustitución de todo el soporte por uno análogo en buen estado.

1. Apuntalamiento de las vigas que acometen al soporte para liberarlo de cargas.
2. Desmonte del pilar metálico mediante las herramientas mecánicas necesarias.
3. Incorporación del nuevo perfil
4. Conexión mediante soldadura de las vigas al nuevo soporte
5. Protección del elemento mediante la aplicación "in situ" con brocha o pistola de un producto inhibidor de la corrosión.

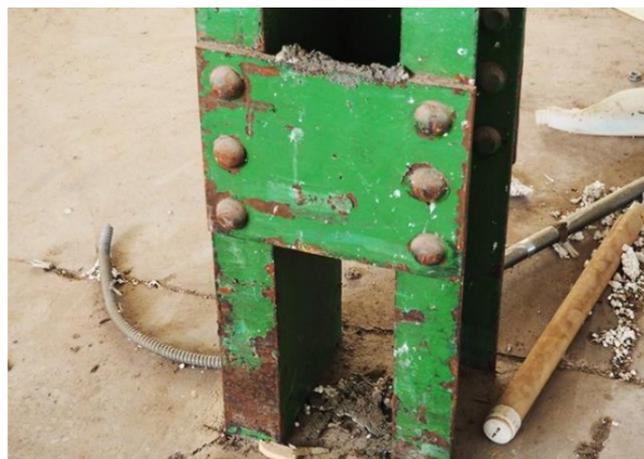
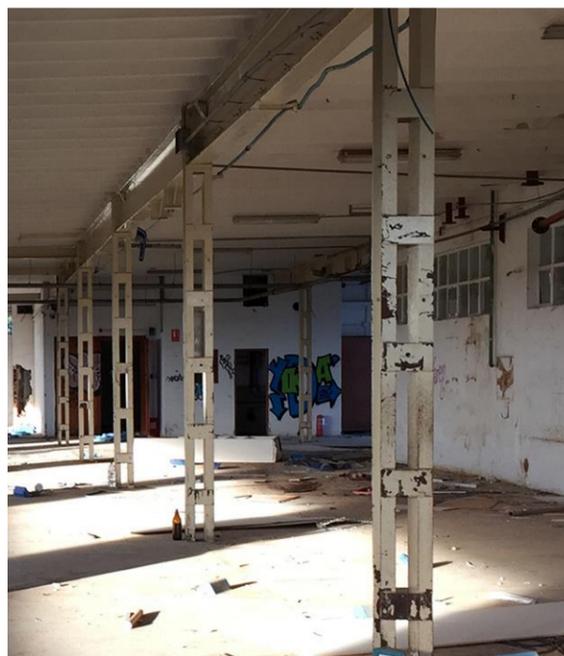
**Localización:** Soportes metálicos de la nave I

**Elemento afectado:** Soportes metálicos, especialmente en su base.

Los diferentes soportes que conforman los soportes verticales de la nave I se encuentran casi en su totalidad oxidados por determinadas zonas. Es visible la pérdida de la capa protectora aplicada sobre los perfiles (algunos en color verde y otros en beige), detectando el proceso de oxidación iniciado. Respecto a la textura de esta capa de óxido, es por lo general algo rugosa, sin presencia visible de oquedades que supongan una pérdida de sección importante en la sección de los mismos.

1. Corrosión de los soportes metálicos. Ambas edificaciones se pueden considerar permeables, por tanto, la condensación del vapor de agua sobre la superficie metálica podría derivar en el inicio del proceso de corrosión, lo cual puede suponer, si no se interviene con antelación, la pérdida de sección del perfil con la consiguiente pérdida de resistencia mecánica.

Una vez retirada la capa de óxido, se procederá a la protección del elemento mediante la aplicación "in situ" con brocha o pistola de pinturas inhibidoras de la corrosión que protegen los perfiles.

\* Es altamente recomendable que la aplicación de la capa protectora se aplique lo antes posible, de esta manera se evitara la aparición de una nueva capa de óxido (más ligera). Además, deberá limpiarse minuciosamente la superficie antes de la aplicación del producto inhibidor de la corrosión, de manera que quede libre de polvo y grasa.

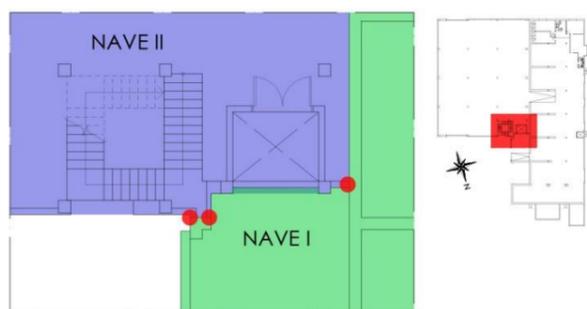
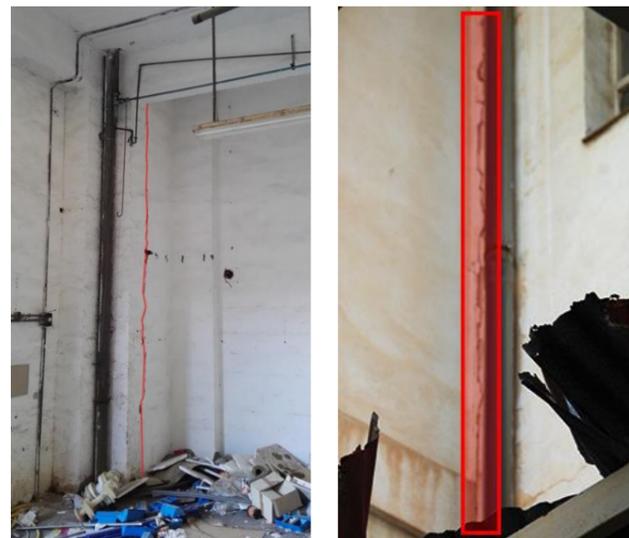
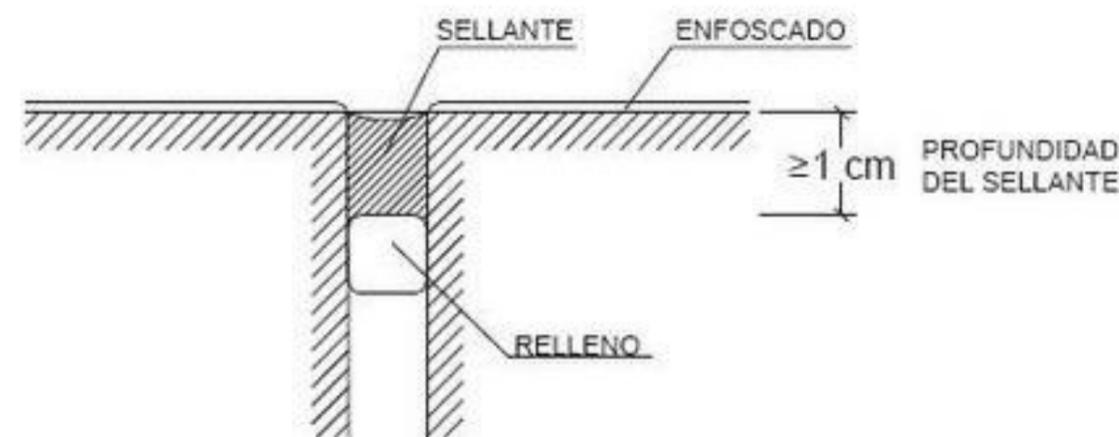
## M-1. GRIETA VERTICAL EN CERRAMIENTOS DE FACHADA Y PARTICIONES INTERIORES

**Localización:** Cerramiento exterior y particiones interiores.

**Elemento afectado:** Cerramiento exterior del edificio.

Existen diversas grietas verticales situadas en el cerramiento exterior, situado concretamente en la fachada de la nave II. Ésta se desarrolla a lo largo de todo el paño, atravesando de lado a lado la fábrica de ladrillo cerámico. Respecto a la abertura de la misma, se mantiene constante en toda su longitud, además de representar una línea completamente vertical, con desviaciones despreciables de cara al diagnóstico.

La grieta en cuestión se ubica en el encuentro de la Nave I y la Nave II, que se resuelve mediante el remate de la hoja de ladrillo contra la fachada de la nave I. El revestimiento de las dos fachadas unifica el encuentro mediante la aplicación de un enfoscado a base de mortero de cemento y un acabado superficial consistente en pintura blanca.

Al tratarse de dos estructuras diferentes, los movimientos habituales de adaptación de la edificación sobre el terreno o los debidos a la dilatación y retracción de los materiales ocurren de forma diferente en ambas naves y por tanto descoordinados entre sí. Como la hoja de ladrillo cerámico (fachada nave II) se apoya sobre el forjado de esa misma nave, ésta trata de acompañar cualquier movimiento estructural que se produzca en la misma, rompiendo la unión existente entre los cerramientos de ambas naves y ocasionando las grietas indicadas.

2. Mediante herramientas mecánicas, se corta la parte del cerramiento de ladrillo hueco triple que queda afectada por la grieta, dejando libre un espacio aproximado de 2 cm.

4. Para limitar el fondo de la junta se coloca un cordón de polietileno expandido de 20 mm de diámetro, por ambas partes del cerramiento.
5. Se rellena la junta de masilla de poliuretano por ambas caras del cerramiento.

6. Se aplica el enfoscado de cemento hasta enrasar con la junta estructural, no considerándose necesaria la terminación superficial del mismo ya que la fachada se renovará mediante la instalación de un sistema de fachada ventilada sobre el existente.

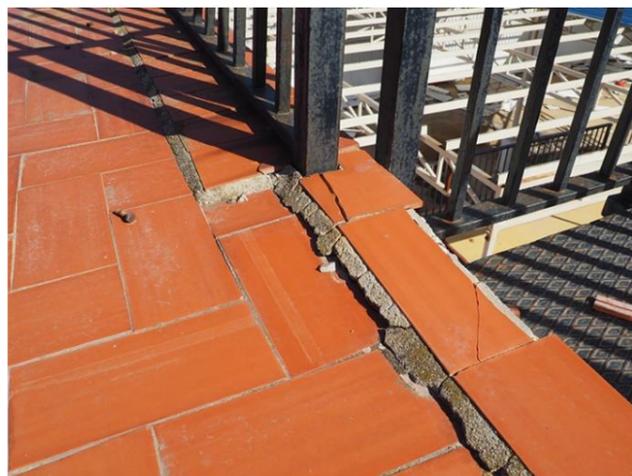
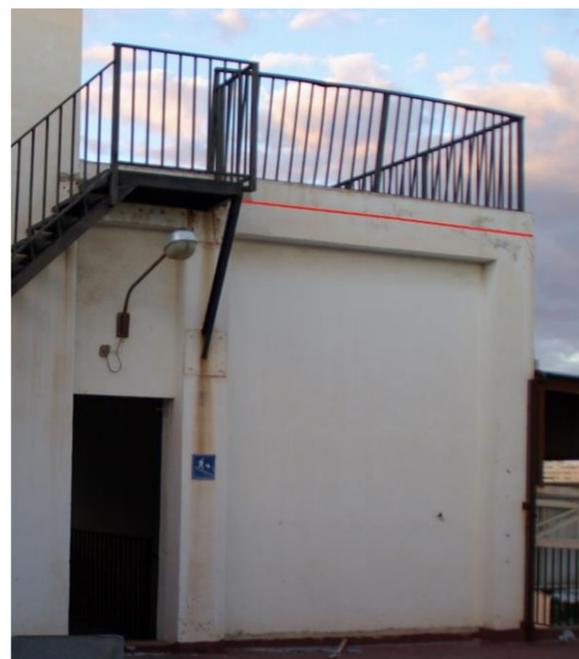
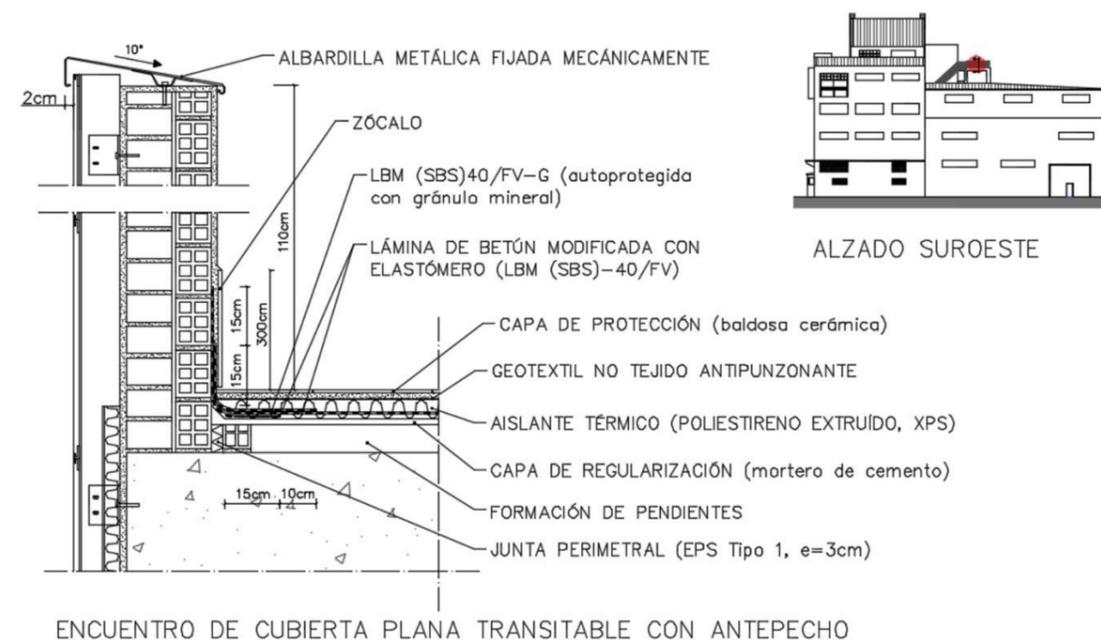
## M-2. GRIETA HORIZONTAL

**Localización:** Fachada torreón escalera

**Elemento afectado:** Antepecho de cierre perimetral de cubierta.

El cerramiento del torreón de la escalera de la nave II presenta una grieta horizontal, que recorre el antepecho por el exterior a nivel de la cara superior del último forjado. Se trata de una grieta sensiblemente rectilínea, que se mantiene a una altura constante en el revestimiento exterior del paramento, existiendo un ligero desplazamiento positivo del labio superior respecto del inferior.

La intervención va dirigida a evitar que las tensiones horizontales que ejercen las diferentes capas de la cubierta actúen directamente sobre el antepecho perimetral. Para ello, se propone la renovación completa de la misma, creando una cubierta plana transitable, la cual cumpla con los requisitos establecidos en el CTE (HS, Sección HS 1. Protección frente a la humedad, 2.4. Cubiertas) con respecto a los diferentes elementos que deben componerla, así como el diseño de los puntos singulares. También se plantea la construcción de un antepecho de doble hoja, la cual reciba directamente los empujes transmitidos por la cubierta, evitando así la aparición de la grieta sobre la fachada.

ENCUENTRO DE CUBIERTA PLANA TRANSITABLE CON ANTEPECHO

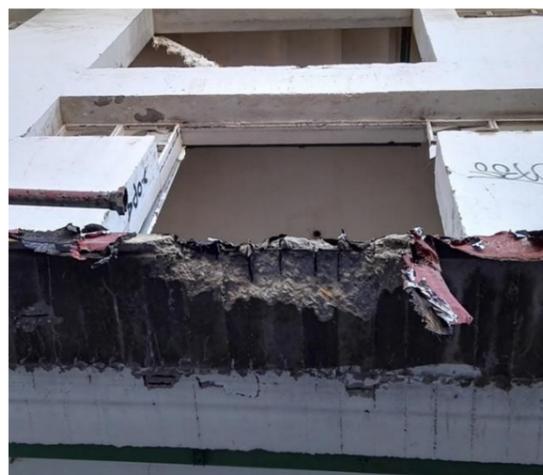
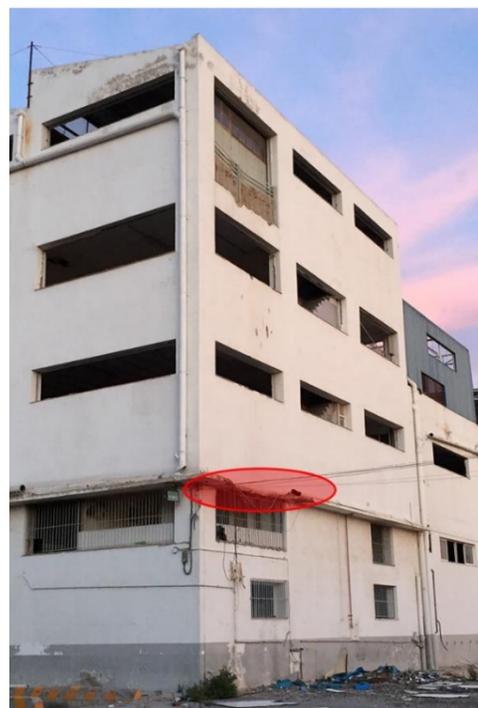
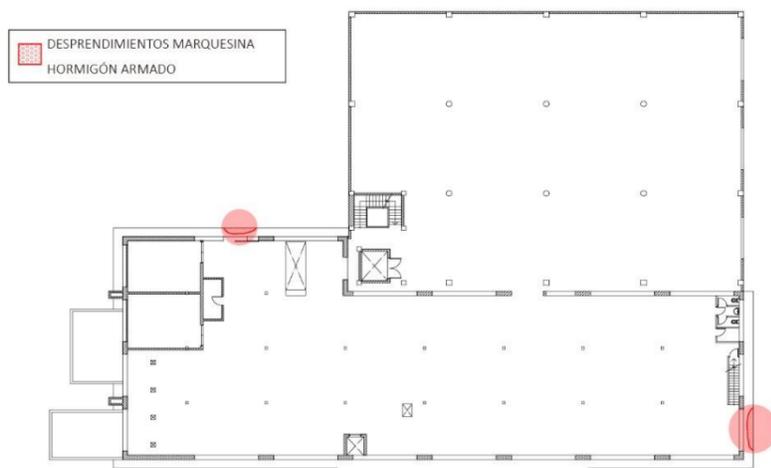
### M-3. DESPRENDIMIENTOS EN MARQUESINA DE HORMIGÓN ARMADO

**Localización:** Fachada nave I, nivel de forjado de primera planta.

**Elemento afectado:** Marquesina perimetral nave I.

Se observan desprendimientos de algunas partes de la marquesina perimetral de la nave I, coincidiendo en la vertical de las puertas de acceso de cargas en plantas superiores. También, de modo generalizado (especialmente en fachada Norte y Este) se pueden identificar daños por la presencia de agua en la marquesina, que se materializan en el oscurecimiento del hormigón y en la corrosión de las armaduras que quedan expuestas.

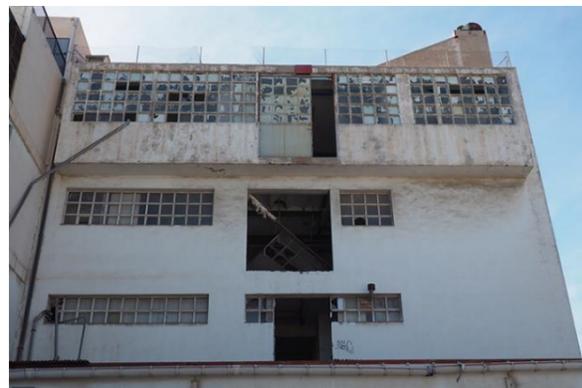
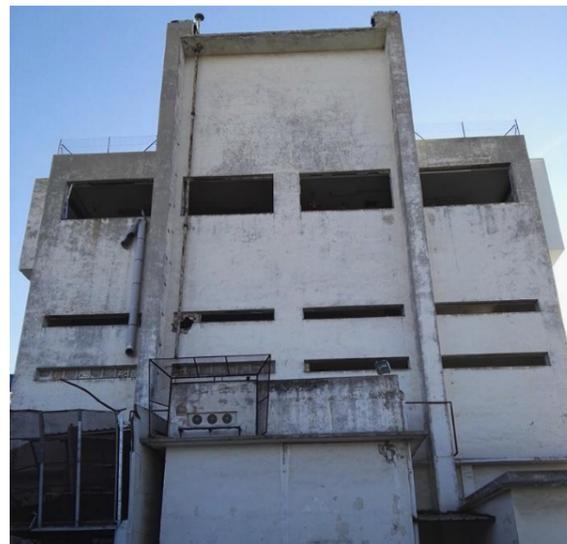
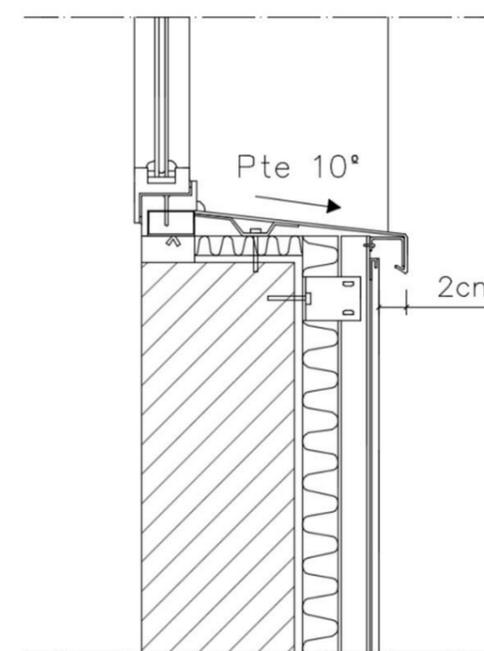
**Localización:** Fachada noreste y sureste de la nave I.

**Elemento afectado:** Cerramiento exterior del edificio.

Se observa en algunas de las fachadas de la edificación la desaparición del material de acabado consistente en pintura a la cal de color blanco. El desprendimiento del revestimiento exterior se distribuye en zonas dispersas sobre la superficie, sin seguir ningún patrón específico. La aparición de estas manchas o zonas desprovistas de pintura se concentra en las partes más altas de la nave I, en las fachadas norte y este, contrastando notablemente con el estado del resto de cerramientos exteriores.

Teniendo en cuenta la necesidad de adaptar las construcciones al código técnico, es necesario que la intervención aporte ventajas relativas a la eficiencia energética de los espacios. Por ello, la solución que se propone en este caso es el saneamiento de las fachadas existentes para posteriormente añadir un sistema de fachada ventilada.

Esta solución se ha considerado la más adecuada por varios motivos: en primer lugar la necesidad de añadir un aislamiento térmico que mantenga el confort en el interior de la edificación, en segundo lugar porque se evitan puentes térmicos, su fácil limpieza y menores gastos de mantenimiento a largo plazo y, por último, porque proporciona una barrera efectiva frente a los agentes atmosféricos, protegiendo los elementos de hormigón del contacto con el agua.

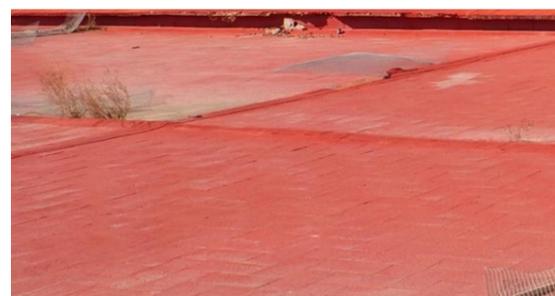
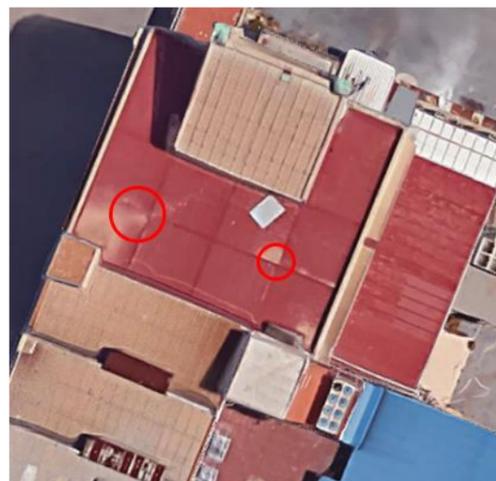
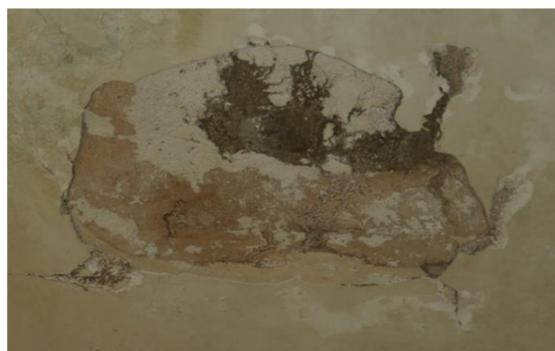
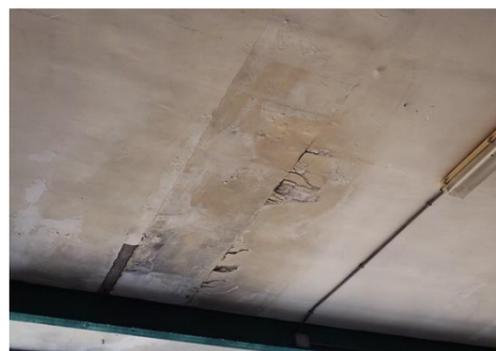
**Localización:** Tercera planta de la nave I

**Elemento afectado:** Forjado de cubierta plana transitable en nave I

Se observan desprendimientos de las capas de revestimiento en algunas zonas del forjado (techo) de tercera planta. También se identifican cambios de tonalidad en el mismo en otros puntos, aunque conservando aún la continuidad del revestimiento.

Se observa en la vista aérea que en algunas zonas de la cubierta se produce una acumulación de agua y suciedad (manchas en tono marrón). El agua va deteriorando el cloro caucho, que finalmente pierde su capacidad impermeable y deja filtrar el agua en esos puntos, apareciendo los desprendimientos y manchas que se indican.

Por otro lado, el revestimiento a base de cloro caucho se trata de una impermeabilización líquida que se encuentra totalmente adherida al soporte, por lo que cualquier movimiento de dilatación o retracción que se produzca entre las plaquetas cerámicas puede significar la rotura de la capa de este revestimiento, con la consecuente aparición de filtraciones en la cubierta.

1. Levantado y picado de las diferentes capas de la cubierta hasta encontrar la formación de pendientes.
2. Si la formación de pendientes no presenta las pendientes adecuadas, se picará sobre la existente para crear una nueva a base de hormigón aligerado.
3. Sobre la formación de pendientes se formará una capa de mortero de regularización de 2 cm de espesor.
4. Se extiende sobre el mortero de regularización la lámina bituminosa adherida mediante imprimación asfáltica, cumpliendo con los solapes pertinentes.
5. Colocación de paneles rígidos de poliestireno extruido (XPS), de superficie lisa y mecanizado lateral machihembrado (espesor según cálculos).
6. Sobre el aislante, capa protectora consistente en un geotextil antipunzonante (no tejido) de polipropileno.
7. Colocación de la capa de protección mediante mortero de cemento en capa gruesa (2 – 3 cm de espesor).
