# Propuesta de reutilización de un recinto industrial abandonado en Sant Joan d'Alacant

Grado en Arquitectura Técnica

## Trabajo Fin de Grado

Junio 2018

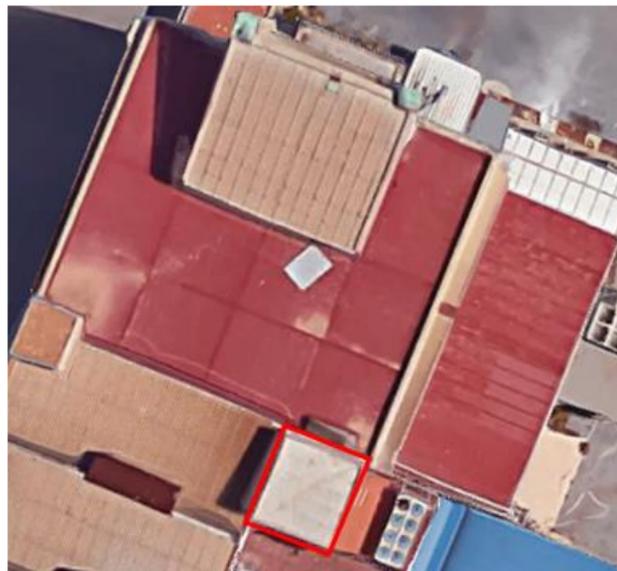
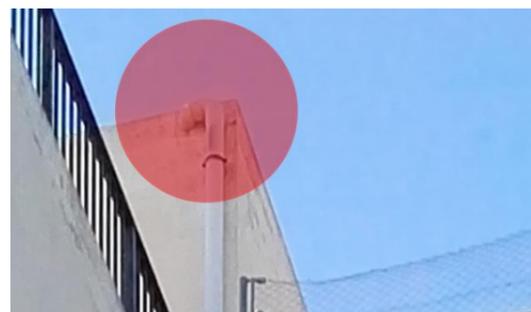
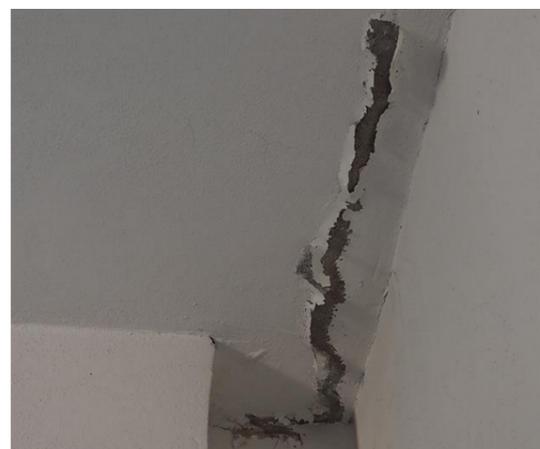
**Localización:** Cubierta del torreón del montacargas de la nave II

**Elemento afectado:** Cierre perimetral de la cubierta y forjado.

Se identifican manchas de humedad por filtración en el perímetro exterior de la cubierta plana no transitable, que da servicio al montacargas situado en la nave II. Estas manchas se caracterizan por su desarrollo horizontal a nivel de forjado y por el desprendimiento de la capa de acabado superficial consistente en una capa de pintura pétreo blanca, según proyecto.

Teniendo en cuenta las reducidas dimensiones de la cubierta, se propone el levantado completo de la misma, de manera que sea también posible inspeccionar el estado del forjado, para, posteriormente, crear de nuevo las diferentes capas que la componen. Ésta solución se ha considerado la más adecuada de cara a la intervención con cambio de uso, puesto que de esta manera se evitan parches y solapes mal ejecutados, así como una comprobación exhaustiva de los daños ocasionados en los puntos de filtración. Además se puede aprovechar la necesidad de intervenir para añadir un sumidero en la parte central y que las bajantes de pluviales discurran por el interior.

1. Disponer de los medios auxiliares y de las protecciones necesarias para acometer trabajos en altura.
2. Levantado de las diferentes capas que componen el sistema actual.
3. Limpieza de toda la superficie de restos y polvo.
4. Se colocan las diferentes capas de la cubierta

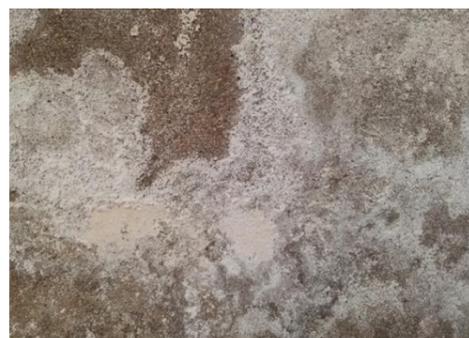
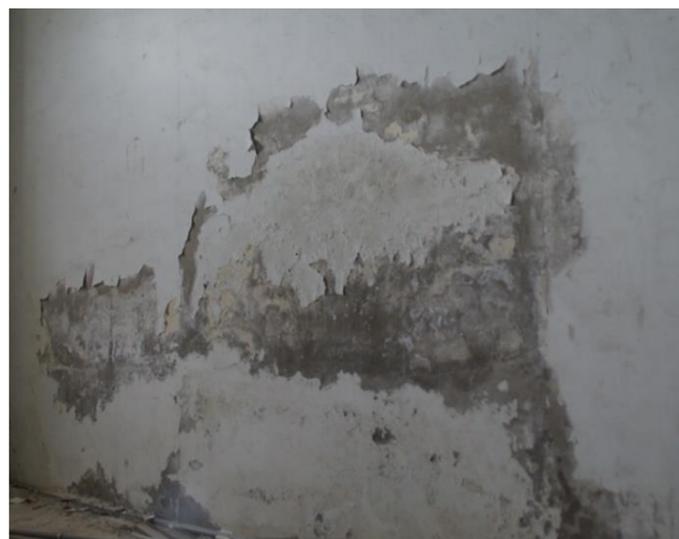
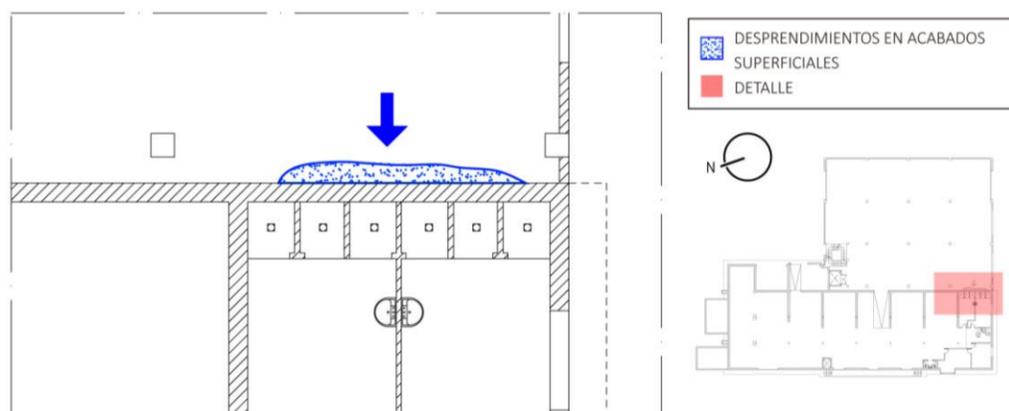
**Localización:** Muro de medianera entre las dos naves.

**Elemento afectado:** Partición interior entre ambas naves.

Sobre una de las antiguas fachadas de la nave I (actualmente hace de división entre ambas edificaciones) se detecta el desprendimiento de la pintura de acabado superficial, dejando desnudo el conglomerado empleado como base de regularización para el acabado final.

El primer paso en este tipo de lesiones es cortar el flujo de agua que discurre por la tubería, de manera que pueda llevarse a cabo su reparación y así se elimine la causa del daño que se produce.

Debido a que la rotura es antigua y que actualmente no hay servicio de agua contratado, se entiende que la humedad ya se ha evaporado, encontrándose por tanto el paramento seco. Por tanto, la solución que se propone es la restitución tanto del revestimiento como del acabado superficial, previa limpieza mediante cepillo y técnicas manuales.

1. Lijado mecánico de la superficie mediante cepillo de raíces para eliminar las partículas disgregadas del mortero de revestimiento, eliminando al mismo tiempo las eflorescencias.
2. Reposición de niveles mediante enfoscado de mortero de cemento de características similares al existente.
3. Se aplicará la capa de acabado superficial de acuerdo a los materiales determinados para la rehabilitación y cambio de uso de todo el conjunto.

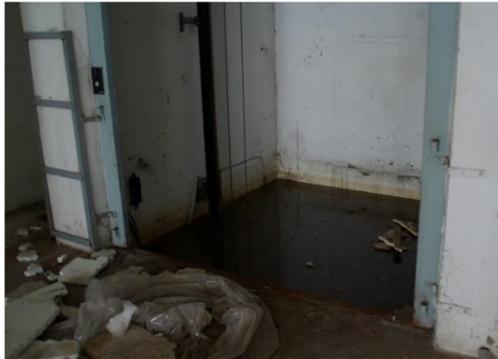
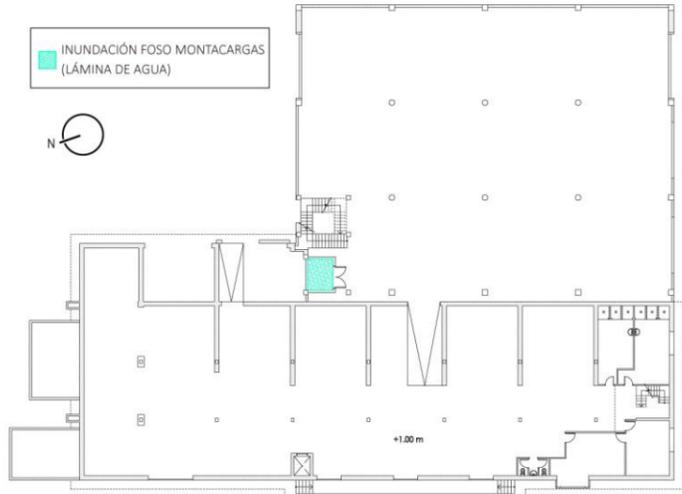
M-8. NUNDACIÓN DEL FOSO DE MONTACARGAS	
IDENTIFICACIÓN DE LA LESIÓN	DIAGNÓSTICO
<p><b>Tipo:</b> Inundación del foso</p> <p><b>Localización:</b> foso del montacargas en la nave II</p> <p><b>Elemento afectado:</b> Foso del montacargas compuesto de hormigón armado.</p>

<p>No obstante, si éste fuese el caso, aparecerían manchas de humedad por capilaridad en los muros y pilares de las zonas cercanas. Al no observarse este tipo de lesión esta posibilidad queda justificadamente descartada.</p> <p>La procedencia del agua que inunda el foso podría también proceder de la cubierta del torreón del montacargas. El proceso sería el siguiente: el agua filtra a través de los puntos singulares de la cubierta o por alguna zona dónde éste se haya debilitado o perforado y, seguidamente cae sobre el forjado inmediatamente inferior (cuarto de maquinaria del montacargas), finalmente el agua pasa por los perforaciones que se observan en el forjado deslizándose a través de los paramentos interiores del hueco vertical, acumulándose en el foso. En cualquier caso, teniendo en cuenta la escasez de lluvias en la provincia de Alicante y las características de los daños por filtraciones que se han detectado, ésta posibilidad queda también descartada.</p> <p>Por todo lo anterior, se concluye que el agua que se acumula en el foso proviene de una rotura accidental de algún depósito o de un vertido intencionado durante el desmantelamiento y expoliación del recinto.</p> <p>El foso hace de recipiente estanco, acumulando el agua vertida, además al estar ubicado en un espacio interior dónde la ventilación es escasa y el soleamiento inexistente se complica la evaporación de la misma.</p>

DESCRIPCIÓN DE LA LESIÓN	
<p>El foso del montacargas dispuesto en la nave II se encuentra actualmente completamente anegado de agua, alcanzando una profundidad aproximada de 1,40 m.</p> <p>También se observan en los paramentos interiores del hueco vertical del montacargas chorretones de agua y suciedad que descienden hacia el foso mencionado. En suma, la fotografía cenital del hueco deja ver perforaciones a través de las cuáles pasa la luz.</p>	
DAÑOS ASOCIADOS	
<ol style="list-style-type: none"> <li>1. Carbonatación del hormigón y corrosión de las barras de acero que constituyen la armadura del foso del montacargas.</li> </ol>	
DATOS ADICIONALES (OBSERVACIONES)	
<p>El foso del ascensor está compuesto por hormigón armado, al igual que el resto de la estructura de la nave II.</p> <p>La cubierta del torreón consiste en una cubierta plana no transitable cuya capa de protección consiste en grava. La maquinaria del montacargas se sitúa en un habitáculo superior por tanto existen dos forjados, uno dónde apoya la maquinaria y otro que sirve de cubierta.</p> <p>Durante la inspección visual realizada se han llevado a cabo diferentes comprobaciones con tal de conocer el origen de la gran cantidad de agua que se acumula en el foso del montacargas. Al respecto, es importante mencionar que no huele a humedad en el ambiente, además la solera de la nave II no presenta daños derivados de la presencia de un alto contenido de humedad en el terreno.</p>

PROPUESTA DE INTERVENCIÓN	
<p>La inundación detectada deja completamente sumergido el foso del montacargas, por tanto, aunque la problemática visible es simplemente la presencia de agua, los daños asociados tienen lugar sobre una losa de hormigón armado, de manera que deberá comprobarse detenidamente si la presencia de agua ha ocasionado corrosión en las armaduras. En caso afirmativo, se aplica el proceso de reparación descrito en la lesión "desprendimientos y grietas en elementos estructurales de hormigón armado".</p> <p>La acción prioritaria es vaciar de agua el foso mediante bomba de achique, para después limpiar las superficies de suciedad y objetos varios depositados en su interior, así como el secado de los elementos afectados, mediante ventilación natural o forzada. Por último se propone la comprobación del estado del hormigón mediante catas si es necesario y la recuperación de los revestimientos existentes.</p>

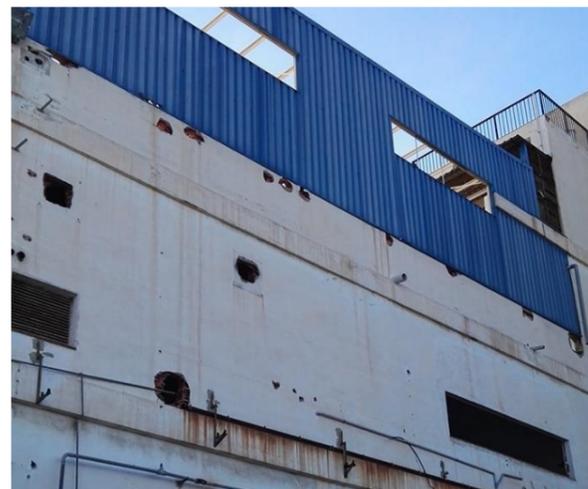
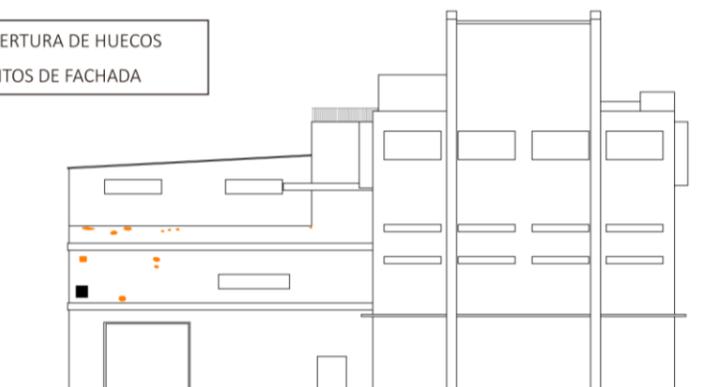
**Localización:** Fachada nave II, especialmente en fachada noreste.

**Tipo:** Rotura para apertura de huecos.

**Elemento afectado:** Cerramiento exterior de ladrillo hueco cerámico.

Las fachadas de la nave II presentan, en algunos de sus paramentos, huecos o roturas de diferentes morfologías. Aparentemente, se tratan de aberturas cuyo fin era el de canalizar el paso de las conducciones de algunas de las instalaciones que eran necesarias en esta industria. Además, el ladrillo cerámico queda visto, sin detectarse ningún elemento cuya función sea la protección de éstos frente a agentes externos.

El origen de esta lesión radica en la eliminación de las conducciones que atravesaban el muro. En el momento en que la actividad de la fábrica cesa, se procede a su desmantelamiento, retirándose toda la maquinaria y conducciones existentes en ambas naves. A juzgar por el estado general de las edificaciones, esta operación se realiza sin cuidado y, obviamente, sin prever la aceleración del proceso de deterioro que ocasiona.

La retirada de las conducciones y de las protecciones contra filtraciones, si existían, ha dejado en muchos puntos el ladrillo desnudo, lo cual puede provocar a su vez otras lesiones relacionadas con la presencia de agua y humedad en el interior de la nave II.

En cuanto a los daños ocasionados, se propone cerrar los huecos mediante fábrica de ladrillo hueco cuádruple en las aberturas de mayores dimensiones, por el contrario, las pequeñas aberturas que no llegan a atravesar el cerramiento, se retacarán mediante mortero.

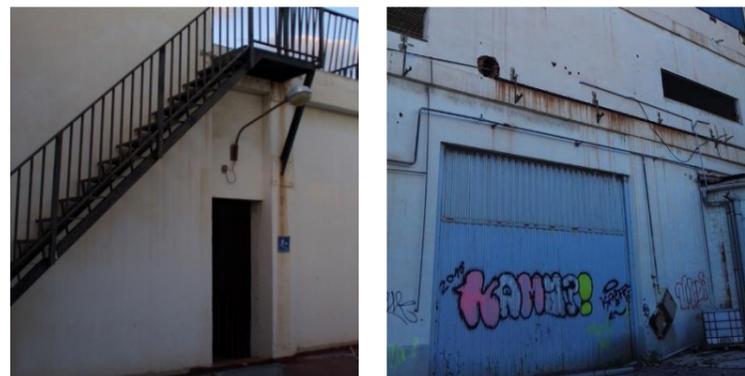
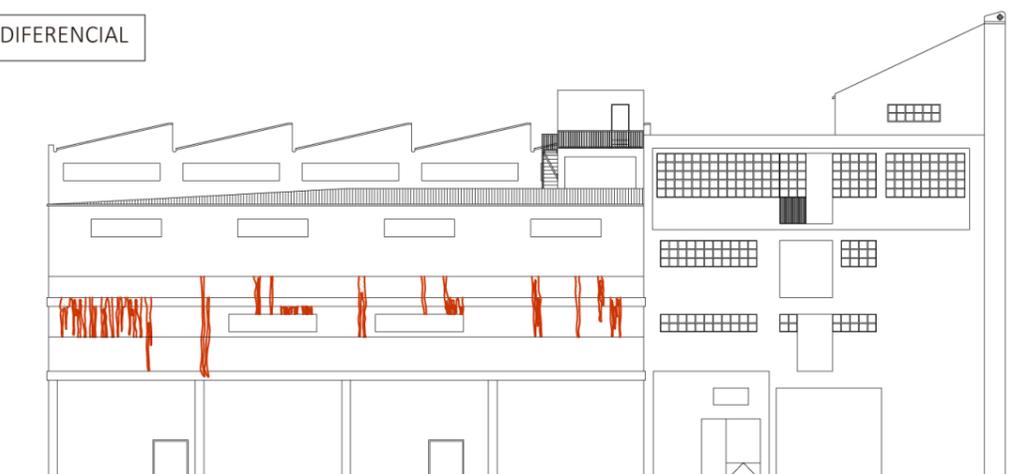
**Localización:** Fachadas nave I y nave II.

**Elemento afectado:** Revestimiento exterior del muro de cerramiento.

Se identifican manchas o marcas de chorretones sobre el revestimiento exterior de las fachadas de la nave II. Estas marcas se desarrollan en sentido descendente, perdiendo intensidad a medida que disminuyen en altura.
