PATOLOGÍAS GENERADAS POR LA INCIDENCIA DE FACTORES ANTRÓPICOS EN
EL PUENTE VEHICULAR DE LA CALLE 92 CON AUTOPISTA NORTE, SENTIDO
NORTE-SUR EN BOGOTÁ D.C.

UNIVERSIDAD CATÓLICA DE COLOMBIA
FACULTAD DE INGENIERÍA
PROGRAMA DE INGENIERÍA CIVIL
BOGOTÁ D.C. 2018

Trabajo de grado para optar por el título de
Ingeniero Civil

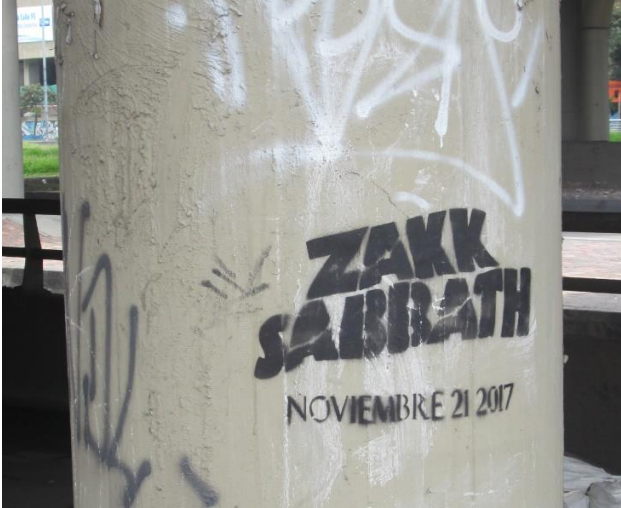
U CATÓLICA de Colombia		
Fecha	25 de febrero de 2018	Ficha N°	2	
Fotografía N°	1	Lesión	Fisura por Cortante

Estado	Malo	Medio	Bueno
	Tipo de Patología	Contraída		
	Lugar Lesión	Tercio Central		
	Causas y Observaciones			
	Las fisuras por cortante se originan por las cargas que se presentan en los elementos simplemente apoyados generalmente en presencia de sismos, sin embargo, es importante resaltar que no se tiene evidencia de la profundidad de la fisura, aspecto relevante para la futura intervención del elemento. Por lo anterior, se recomienda realizar una escarificación para determinar el espesor y profundidad de la fisura.			
Posible Solución				
Para realizar una intervención apropiada, es indispensable conocer las condiciones de la fisura, al conocer el espesor y la profundidad de la misma, se puede recomendar la inyección de epóxico si la fisura es profunda y un mantenimiento preventivo, en el caso que ésta sea superficial.

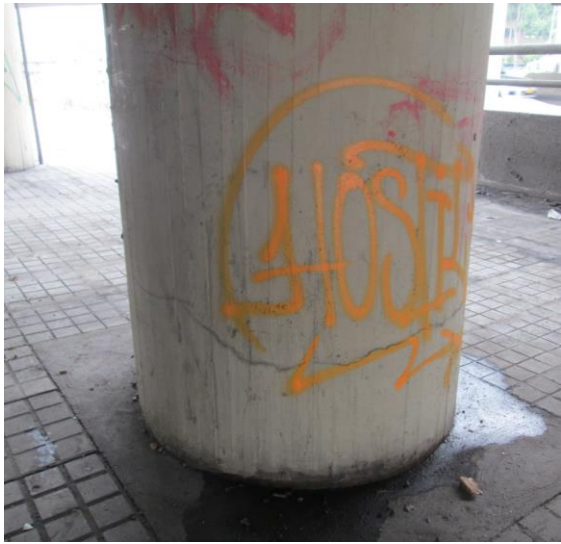
Fotografía N°	6	Lesión	Contaminación Biológica

Estado	Malo	Medio X	Bueno
	Tipo de Patología	Contraída		
	Lugar Lesión	Tercio Inferior		
	Causas y Observaciones			
	<p>Se evidencia la presencia de materia orgánica, debida principalmente a la constante actividad humana, en este caso, la orina de los indigentes en los elementos estructurales del puente.</p>			
Posible Solución				
<p>Para darle solución a dicha patología, se recomienda lavar el elemento, debido a que al realizar la respectiva limpieza, se reduce el riesgo por el ataque por acidos a la estructura, además tener un mayor control para evitar la actividad inapropiada en dicha zona.</p>

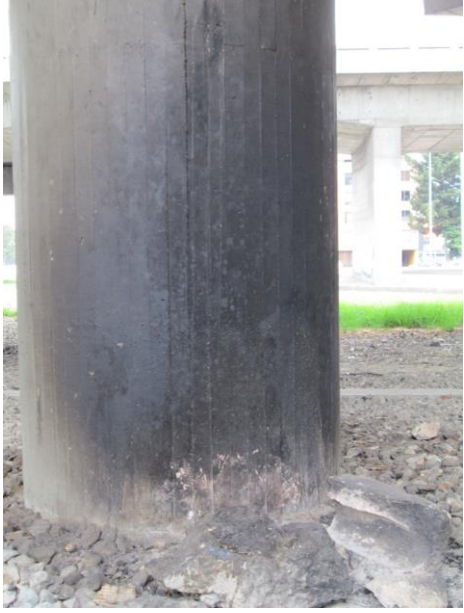
ALCALDÍA MAYOR DE BOGOTÁ D.C.	DIAGNÓSTICO PATOLÓGICO DEL PUENTE PARALELO A LA AUTOPISTA CON CALLE 92, SENTIDO NORTE-SUR	  U CATÓLICA de Colombia		
Fecha	25 de febrero de 2018	Ficha N°	5	
Fotografía N°	7	Lesión	Presencia de CO2

Estado	Malo	Medio	Bueno
			X	
	Tipo de Patología	Contraída		
	Lugar Lesión	Tercio Inferior		
	Causas y Observaciones			
La patología presente en la pila, es causada por factores antrópicos, debido a que los indigentes de la zona, realizan fogatas, es así como el dióxido de carbono (CO2) está en contacto los elementos del puente, sin embargo, al ser el concreto termo indiferente, un gradiente de temperatura tan bajo no altera el comportamiento del elemento a menos que sea una situación reiterativa.				
Posible Solución				
Se recomienda realizar la respectiva limpieza a la estructura y un mantenimiento preventivo, con el fin de aumentar la vida útil del elemento, debido a que si la presencia de dióxido de carbono, se presenta en compañía de la humedad, se puede generar carbonatación.

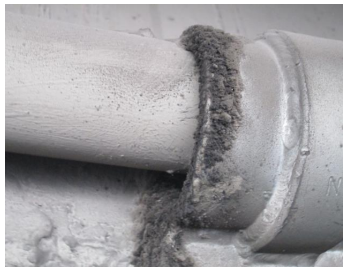
DESCRIPCIÓN GENERAL DEL ELEMENTO			
Corresponden a los elementos metálicos que trabajan en conjunto con el concreto y con otros elementos de refuerzo.			
VALORACION VISUAL			FOTOGRAFÍA DEL ELEMENTO
NIVEL DE DAÑO	LEVE	X

MODERADO		
	SEVERO		
AFECTACIÓN DE DAÑOS	SEGURIDAD		
	FUNCIONALIDAD		
	ASPECTO	X	
NIVEL DE RECUPERACIÓN	IMPRESINDIBLE		
	NECESARIO		
	CONVENIENTE		
	INNECESARIO	X	
ESTADO GENERAL			
FACTORES ANTRÓPICOS

Grafiti	Fogatas	Publicidad	Robo Elementos
PÉRDIDA DE MATERIAL			
Abrasión	Corrosión	Desprendimiento	Juntas
MANCHAS			
Humedad	Óxido	Sales	Eflorescencia
X			
EXPOSICIÓN DE ACERO			
Erosión	Desprendimiento	Grietas	Carbonatación
FISURAS			
Agrietamiento	Flexión	Cortante	Térmica
PINTURA			
Grafiti	Cont. Biológica	Erosión	Deterioro
	X		
NOTA: En general, los elementos metálicos se encuentran en buen estado, a excepción del ducto del refuerzo postensado, el cual presenta humedad, y por consiguiente, material biológico.

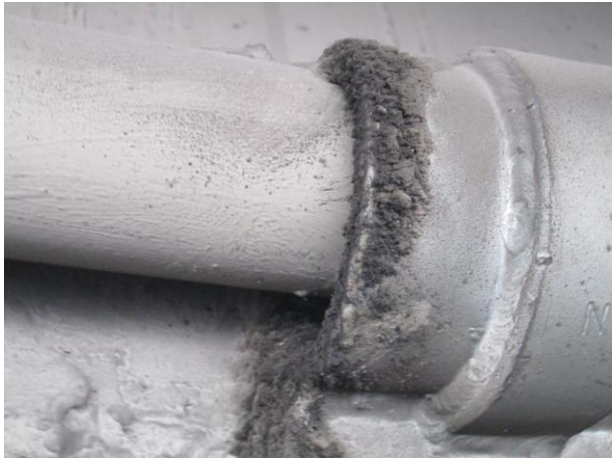
U CATÓLICA de Colombia		
Fecha	25 de febrero de 2018	Ficha N°	9	
Fotografía N°	10	Lesión	Contaminación Biológica

Estado	Malo	Medio	Bueno
			X	
	Tipo de Patología	Contraída		
	Lugar Lesión	Ducto de Postensado		
	Causas y Observaciones			
El ducto de postensado presenta contaminación biológica, la cual se da por presencia de agua en el elemento, la disponibilidad de nutrientes, condiciones ambientales y superficies de colonización.				
Posible Solución				
Para darle solución a dicha patología, se recomienda lavar el elemento, debido a que al realizar la respectiva limpieza, se reduce el riesgo por el ataque de la contaminación biológica, además, es necesario eliminar la fuente de la humedad, evitando la reaparición del material biológico.				
Fotografía N°	11	Lesión	Pérdida de Tensionamiento

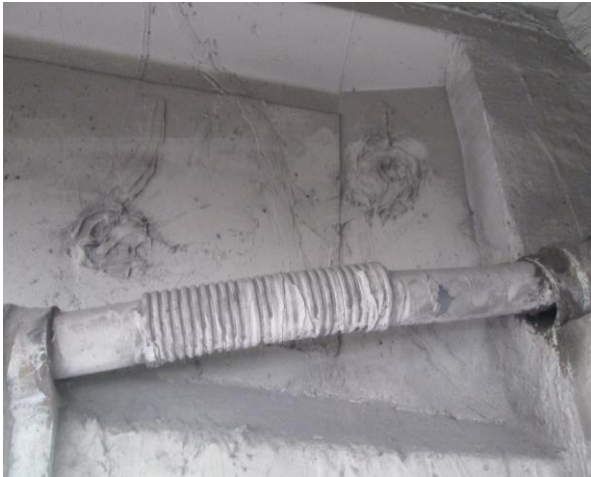
Estado	Malo	Medio	Bueno
			X	
	Tipo de Patología	Contraída		
	Lugar Lesión	Ducto del Postensado		
	Causas y Observaciones			
Se evidencia que el ducto del postensado se está relajando, es decir, no funciona eficientemente. Dichas estructuras deben estar completamente tensionadas y no deben tener curvaturas, debido a que la presencia de las mismas, hace evidente que el ducto se está comprimiendo y por ende, ha perdido tensionamiento.				
Posible Solución				
Se recomienda evaluar cómo se está comportando el postensionamiento, debido a que se evidencia que se perdió eficiencia, y posterior a esto, si es necesario, se recomienda volver a tensionar el torón.

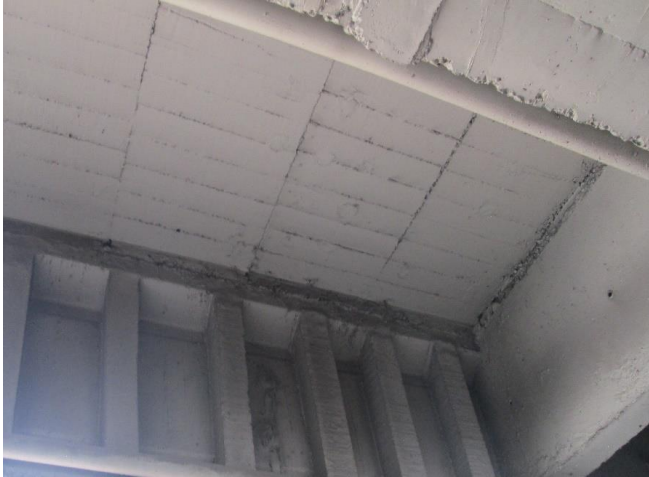
U CATÓLICA de Colombia		
Fecha	25 de febrero de 2018	Ficha N°	12	
Fotografía N°	14	Lesión	Descascaramiento

Estado	Malo	Medio	Bueno
			X	
	Tipo de Patología	Contraída		
	Lugar Lesión	Viga		
	Causas y Observaciones			
<p>El descascaramiento puede ser causado por muchos factores, sin embargo, en un puente de dichas condiciones, probablemente se da por la carbonatación, lo cual se genera por el exceso de humedad y dióxido de carbono en el ambiente, debido a que se altera la microestructura del concreto.</p>				
Posible Solución				
<p>Se recomienda realizar un mantenimiento preventivo a la estructura, a demás de esto, no se ve la necesidad de realizar una reparación, debido a que como se evidencia en la fotografía, es un descascaramiento leve, que no ha disminuido la sección del elemento significativamente.</p>

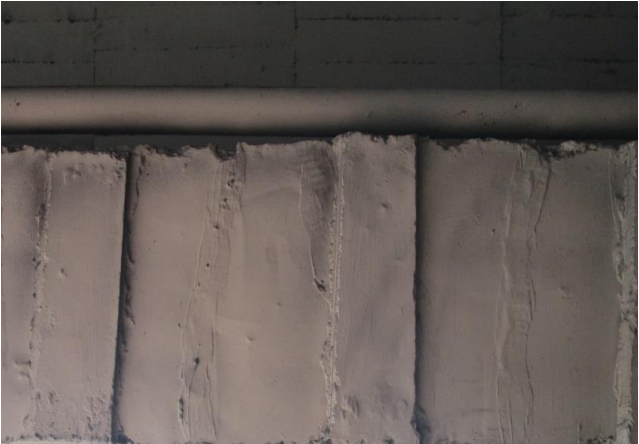
Fotografía N°	17	Lesión	Fisura Tratada con Epóxico

Estado	<table border="1" style="width: 100%; border-collapse: collapse;"> <tr> <td style="width: 33%;">Malo</td> <td style="width: 33%;">Medio</td> <td style="width: 33%;">Bueno</td> </tr> <tr> <td></td> <td></td> <td style="text-align: center;">X</td> </tr> </table>	Malo	Medio	Bueno			X
		Malo	Medio	Bueno					
				X					
		Tipo de Patología	Contraída						
		Lugar Lesión	Centro de la Viga						
Causas y Observaciones									
		Se observan fisuras completamente verticales ubicadas en el centro de la luz de la viga, por lo que se concluye que son fisuras generadas por flexión en el elemento, esto debido a que la viga soportó cargas mayores a las consideradas en el diseño.							
		Posible Solución							
		Las fisuras por flexión presentes en el elemento, fueron sometidas a un mantenimiento correctivo, en donde por medio de epóxico se rellenaron las cavidades. Se recomienda realizar un mantenimiento preventivo al elemento, y un continuo seguimiento, debido a que si el epóxico no funciona bien, se reflejara en nuevas fisuras generadas al lado de las reparadas.

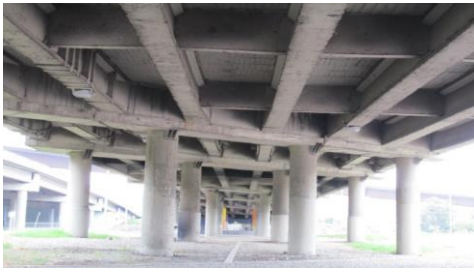
DESCRIPCIÓN GENERAL DEL ELEMENTO							
Estas vigas corresponden a elementos estructurales que fueron sometidos a una reconstrucción total llevada a cabo por medio de un mantenimiento correctivo.							
VALORACION VISUAL			FOTOGRAFÍA DEL ELEMENTO				
NIVEL DE DAÑO	LEVE	X

MODERADO						
	SEVERO						
AFECTACIÓN DE DAÑOS	SEGURIDAD						
	FUNCIONALIDAD						
	ASPECTO	X					
NIVEL DE RECUPERACIÓN	IMPRESINDIBLE

NECESARIO						
	CONVENIENTE	X					
	INNECESARIO						
ESTADO GENERAL							
FACTORES ANTRÓPICOS				PÉRDIDA DE MATERIAL			
Grafiti	Fogatas	Publicidad	Robo Elementos	Erosión	Corrosión	Desprendimiento	Juntas
	X						X
MANCHAS				EXPOSICIÓN DE ACERO			
Humedad	Óxido	Sales	Eflorescencia	Erosión	Desprendimiento	Grietas	Carbonatación
FISURAS				PINTURA			
Agrietamiento	Flexión	Cortante	Térmica	Grafiti	Cont. Biológica	Erosión	Deterioro
NOTA: En general, dichos elementos estructurales se encuentran en buen estado, debido a que fueron reconstruidos en su totalidad.

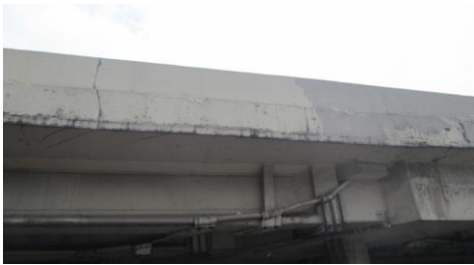
DESCRIPCIÓN GENERAL DEL ELEMENTO			
Las barreras de tráfico corresponden a elementos de seguridad en el puente.			
VALORACION VISUAL		FOTOGRAFÍA DEL ELEMENTO	
NIVEL DE DAÑO	LEVE

MODERADO	X	
	SEVERO		
AFECTACIÓN DE DAÑOS	SEGURIDAD		
	FUNCIONALIDAD		
	ASPECTO	X	
NIVEL DE RECUPERACIÓN	IMPRESCINDIBLE		
	NECESARIO		
	CONVENIENTE	X	
	INNECESARIO		
ESTADO GENERAL			
FACTORES ANTRÓPICOS			
Grafiti	Fogatas	Publicidad	Robo Elementos

PÉRDIDA DE MATERIAL			
Abrasión	Corrosión	Desprendimiento	Juntas
X			X
MANCHAS			
Humedad	Óxido	Sales	Eflorescencia
EXPOSICIÓN DE ACERO			
Erosión	Desprendimiento	Grietas	Carbonatación
FISURAS			
Agrietamiento	Flexión	Cortante	Térmica
			X
PINTURA			
Grafiti	Cont. Biológica	Erosión	Deterioro
			X
NOTA: En general, dichos elementos se encuentran en buen estado, sin embargo, la afectación principal que presentan son fisuras térmicas ubicadas a lo largo del elemento a distancias uniformes.

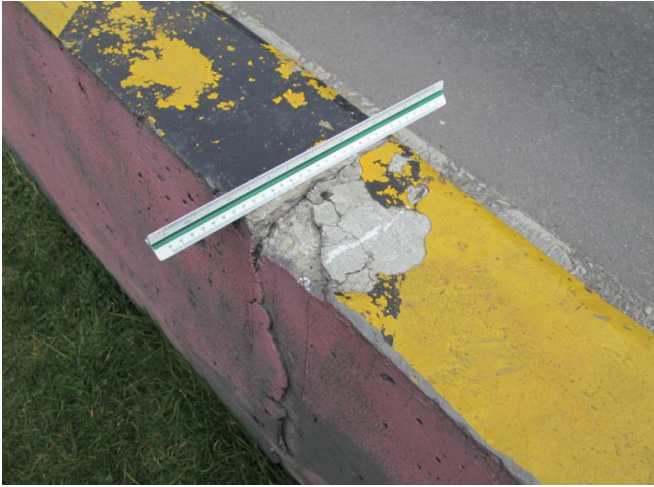
Fotografía N°	35	Lesión	Descascaramiento

Estado	<table border="1" style="width: 100%; border-collapse: collapse;"> <tr> <td style="width: 33%;">Malo</td> <td style="width: 33%;">Medio</td> <td style="width: 33%;">Bueno</td> </tr> <tr> <td></td> <td style="text-align: center;">X</td> <td></td> </tr> </table>	Malo	Medio	Bueno		X	
		Malo	Medio	Bueno					
			X						
		Tipo de Patología	Contraída						
		Lugar Lesión	Barrera de Tráfico						
Causas y Observaciones									
		Debido a una fisura térmica, se debilitó la barrera de tráfico y se evidencia descascaramiento del concreto.							
		Posible Solución							
		Se recomienda corregir la fisura por retracción y fraguado por medio de una inyección epóxica, con el fin que el elemento no siga perdiendo sección.

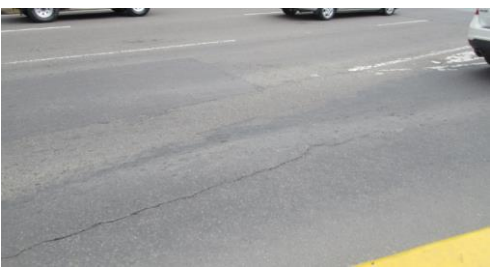
DESCRIPCIÓN GENERAL DEL ELEMENTO			
El elemento corresponde a la losa del puente, sin embargo, es importante mencionar que lo que se evidencia es la capa de rodadura, por medio de la cual será posible observar las posibles alteraciones o patologías de la losa.			
VALORACION VISUAL			FOTOGRAFÍA DEL ELEMENTO
NIVEL DE DAÑO	LEVE

MODERADO	X	
	SEVERO		
AFECTACIÓN DE DAÑOS	SEGURIDAD		
	FUNCIONALIDAD	X	
	ASPECTO	X	
NIVEL DE RECUPERACIÓN	IMPRESINDIBLE

NECESARIO	X	
	CONVENIENTE		
INNECESARIO			
ESTADO GENERAL			
FACTORES ANTRÓPICOS			
Grafiti	Fogatas	Publicidad	Robo Elementos
PÉRDIDA DE MATERIAL			
Erosión	Corrosión	Desprendimiento	Juntas
			X
MANCHAS			
Humedad	Óxido	Sales	Eflorescencia
EXPOSICIÓN DE ACERO			
Erosión	Desprendimiento	Grietas	Carbonatación
FISURAS			
Agrietamiento	Flexión	Cortante	Térmica
X			
PINTURA			
Grafiti	Cont. Biológica	Erosión	Deterioro
NOTA: En general, la capa de rodadura de la losa se encuentra en buenas condiciones, debido a que se ha realizado el continuo mantenimiento de la misma.

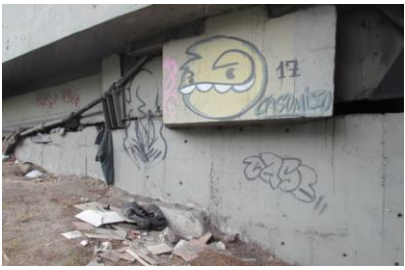
DESCRIPCIÓN GENERAL DEL ELEMENTO			
El estribo corresponde al elemento del puente que cumple la función de apoyo en los extremos del puente, y además, soporta la carga de la superestructura.			
VALORACION VISUAL			FOTOGRAFÍA DEL ELEMENTO
NIVEL DE DAÑO	LEVE	X

MODERADO		
	SEVERO		
AFECTACIÓN DE DAÑOS	SEGURIDAD		
	FUNCIONALIDAD		
	ASPECTO	X	
NIVEL DE RECUPERACIÓN	IMPRESCINDIBLE		
	NECESARIO		
	CONVENIENTE		
	INNECESARIO	X	
ESTADO GENERAL

FACTORES ANTRÓPICOS			
Grafiti	Fogatas	Publicidad	Robo Elementos
			X
PÉRDIDA DE MATERIAL			
Erosión	Corrosión	Desprendimiento	Juntas
MANCHAS			
Humedad	Óxido	Sales	Eflorescencia
EXPOSICIÓN DE ACERO			
Erosión	Desprendimiento	Grietas	Carbonatación
			X
FISURAS			
Agrietamiento	Flexión	Cortante	Térmica
PINTURA			
Grafiti	Cont. Biológica	Erosión	Deterioro
NOTA: Los estribos se encuentran en buen estado, sin embargo corresponden a los elementos con más alteración por factores antrópicos, debido a que se evidencia una problemática social.

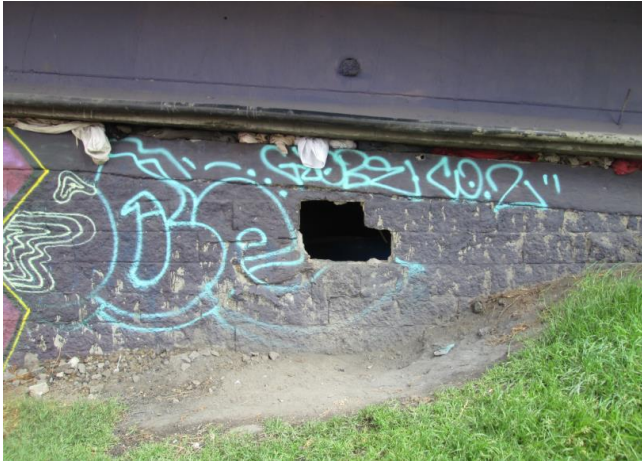
U CATÓLICA de Colombia							
Fecha	25 de febrero de 2018	Ficha N°	28						
Fotografía N°	38	Lesión	Pérdida de Elementos

Estado	<table border="1" style="width: 100%; border-collapse: collapse;"> <tr> <td style="width: 33%;">Malo</td> <td style="width: 33%;">Medio</td> <td style="width: 33%;">Bueno</td> </tr> <tr> <td></td> <td style="text-align: center;">X</td> <td></td> </tr> </table>	Malo	Medio	Bueno		X	
		Malo	Medio	Bueno					
			X						
		Tipo de Patología	Accidental						
		Lugar Lesión	Estribo						
Causas y Observaciones									
Se observa una pérdida de elementos, debido a la posible habitabilidad informal de individuos en el interior del puente.									
Posible Solución									
Se recomienda el desalojo del puente, debido a que es una estructura que no está diseñada para habitar en ella, por lo cual, el continuo contacto de los individuos con la misma, puede alterar su correcto funcionamiento.

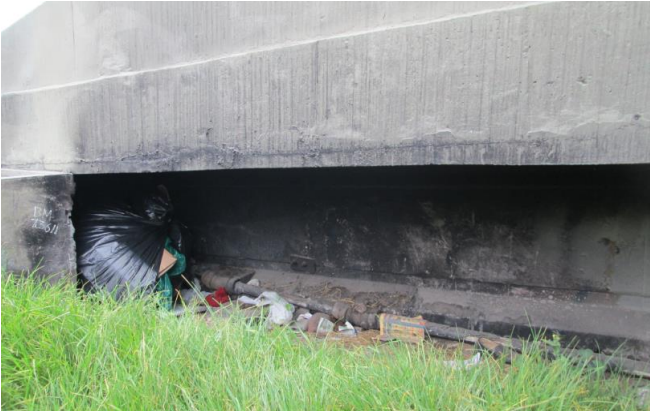
Fotografía N°	39	Lesión	Presencia de CO2

Estado	<table border="1" style="width: 100%; border-collapse: collapse;"> <tr> <td style="width: 33%;">Malo</td> <td style="width: 33%;">Medio</td> <td style="width: 33%;">Bueno</td> </tr> <tr> <td></td> <td style="text-align: center;">X</td> <td></td> </tr> </table>	Malo	Medio	Bueno		X	
		Malo	Medio	Bueno					
			X						
		Tipo de Patología	Contraída						
		Lugar Lesión	Estribo						
Causas y Observaciones									
La patología presente es causada por factores antrópicos, debido a que los indigentes de la zona, realizan fogatas, para la quema de basuras, es así como el dióxido de carbono (CO2) está en contacto los elementos del puente, sin embargo, al ser el concreto termo indiferente, un gradiente de temperatura tan bajo no altera el comportamiento del elemento a menos que sea una situación reiterativa.									
Posible Solución									
Se recomienda realizar la respectiva limpieza a la estructura, y un mantenimiento preventivo, con el fin de observar el comportamiento del elemento.

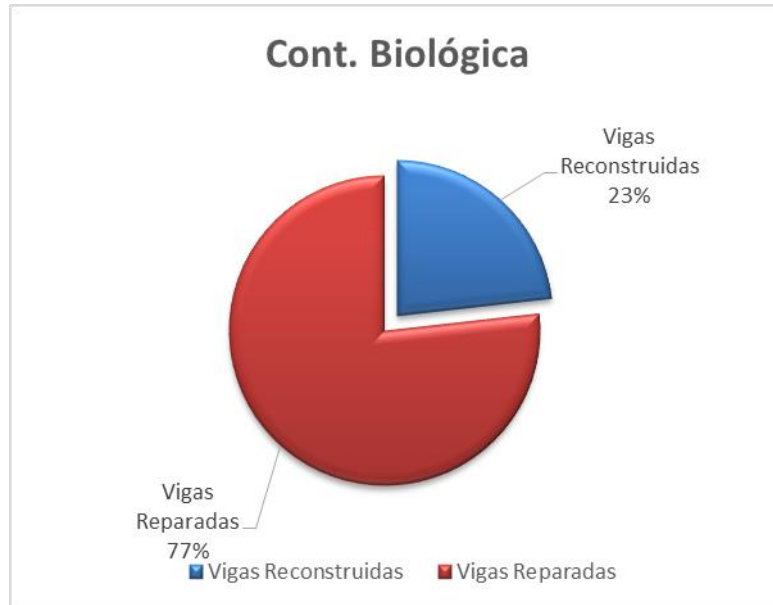
Gráfico 7. Contaminación biológica en vigas longitudinales

La contaminación biológica corresponde a los organismos vivos o desechos de los mismos, que alteran la microestructura del hormigón. Para explicar dicha patología, es importante mencionar acerca de la biorreceptividad del concreto, entendida como la capacidad de favorecer el desarrollo de vida animal y vegetal, lo cual se da, en presencia de agua, disponibilidad de nutrientes, condiciones ambientales aptas y la superficie de colonización, es decir, el concreto puede desarrollar: bacterias, las cuales son dañinas por su capacidad de producir ácido sulfúrico; hongos, que crecen al interior del concreto y transmiten esfuerzos de tracción al mismo; algas, líquenes y musgos, que además de producir esfuerzos de tracción, generan un alto consumo de calcio, lo que ocasiona una disminución de pH, alterando así las propiedades mecánicas el concreto.

La manera más efectiva de prever dicha patología consiste en el control de humedad en los elementos estructurales y la limpieza de los elementos para evitar que el ácido fosfórico (H_3PO_4) penetre en el elemento, alterando el funcionamiento al interior de la matriz del concreto.

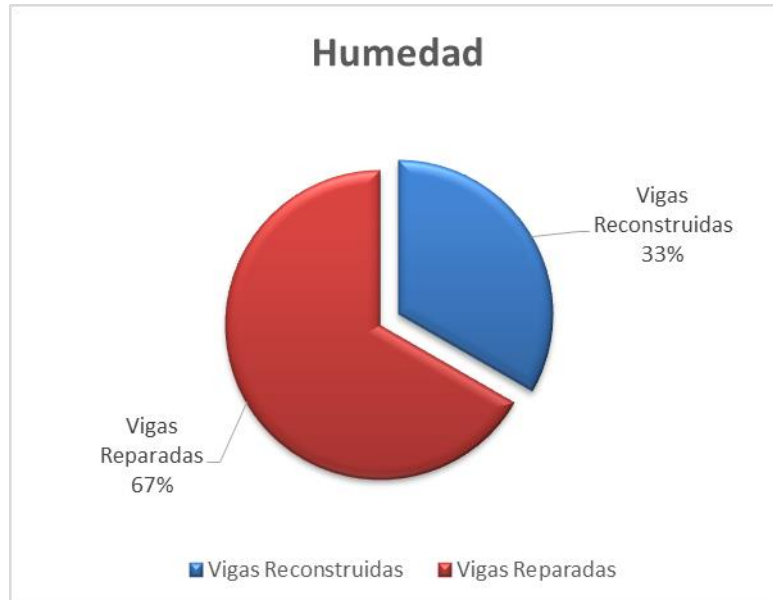
Gráfico 8. Humedad en vigas longitudinales

La humedad corresponde a una de las patologías más significativas en la estructura, debido a que el agua es la principal fuente de generación de otras alteraciones, es decir, el exceso de humedad, genera patologías físicas, biológicas y químicas, lo cual es perjudicial para el adecuado funcionamiento de los elementos estructurales. Cabe mencionar que en las estructuras de concreto, la humedad puede presentarse por la porosidad, permeabilidad, deficiencia en los procesos constructivos, por una elevada relación agua cemento, entre otros.

Según esto, es indispensable controlar la humedad en los elementos estructurales del puente, la cual, se puede presentar debido a que las juntas no están funcionando adecuadamente, al controlar el agua en los elementos, se evitan numerosas patologías que disminuyen la vida útil de las estructuras, esto puede corregirse mediante la reparación de juntas, pintura epóxica, entre otros.

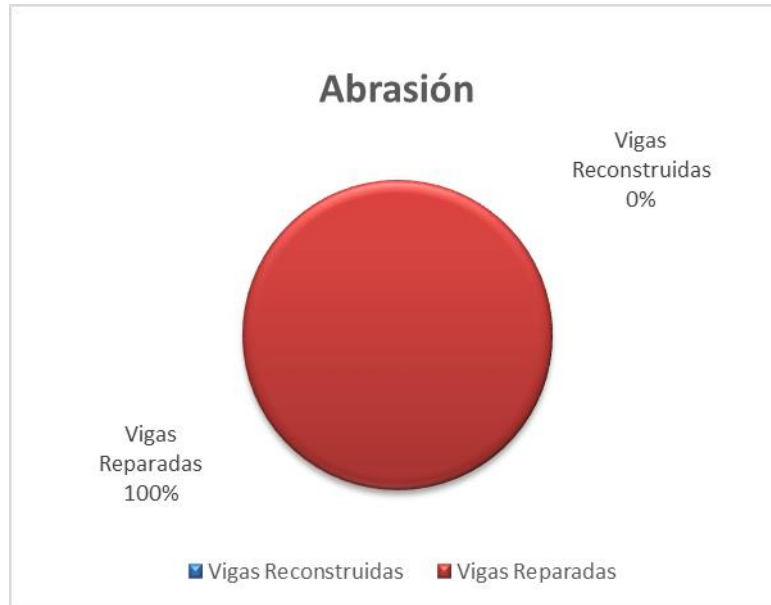
Gráfico 9. Abrasión en vigas longitudinales

La abrasión corresponde al desgaste generado por la fricción en un elemento, en general, se evidencia este tipo de patología en las vías y en las losas de los puentes, sin embargo, en el puente de la calle 92 con Autopista Norte, no se presenta exclusivamente en la losa, sino también en las vigas longitudinales del mismo, esto debido a que la luz más cercana al estribo sur, presenta un gálibo muy bajo, es decir, la altura libre en la parte sur del puente es baja, por lo cual se presentan continuos roces de vehículos con estos elementos.

Se recomienda la reconstrucción total de los elementos, debido a que las ocho vigas que presentan dicha patología, se encuentran en muy mal estado, esto, porque el acero de refuerzo está completamente corroído por la pérdida de sección, en otras estructuras donde el desgaste sea moderado, se recomienda implementar la señalización correspondiente, con el fin de evitar los choques de los vehículos con la parte inferior de la superestructura del puente, o poner una estructura metálica que proteja al puente vehicular, como la utilizada en el puente de la calle 116 con Autopista Norte, Bogotá.

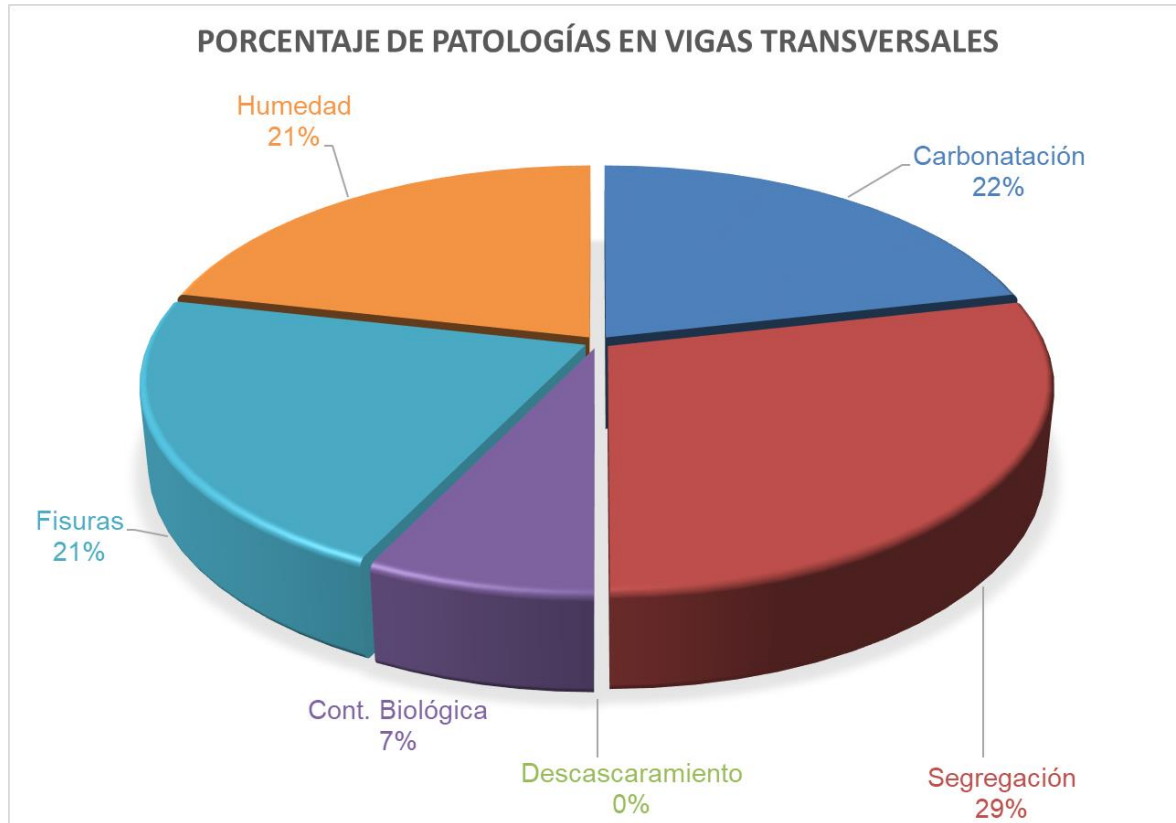
Gráfico 10. Porcentaje de patologías en vigas transversales

El gráfico 10 corresponde a un diagrama circular que expone el porcentaje de patologías presentes en las vigas transversales del puente de la calle 92 con Autopista Norte. En el gráfico se observa, que la patología que se presenta reiterativamente en las vigas transversales, corresponde a la segregación, la cual se presenta en la mayoría de los elementos estructurales y no estructurales del puente y es debida a malas prácticas constructivas, como exceso o escases de vibrado, mal diseño de mezcla, debido a una mala granulometría, entre otros; seguida por la carbonatación, la cual se presenta por la presencia de dióxido de carbono (CO_2) y de humedad en el puente.

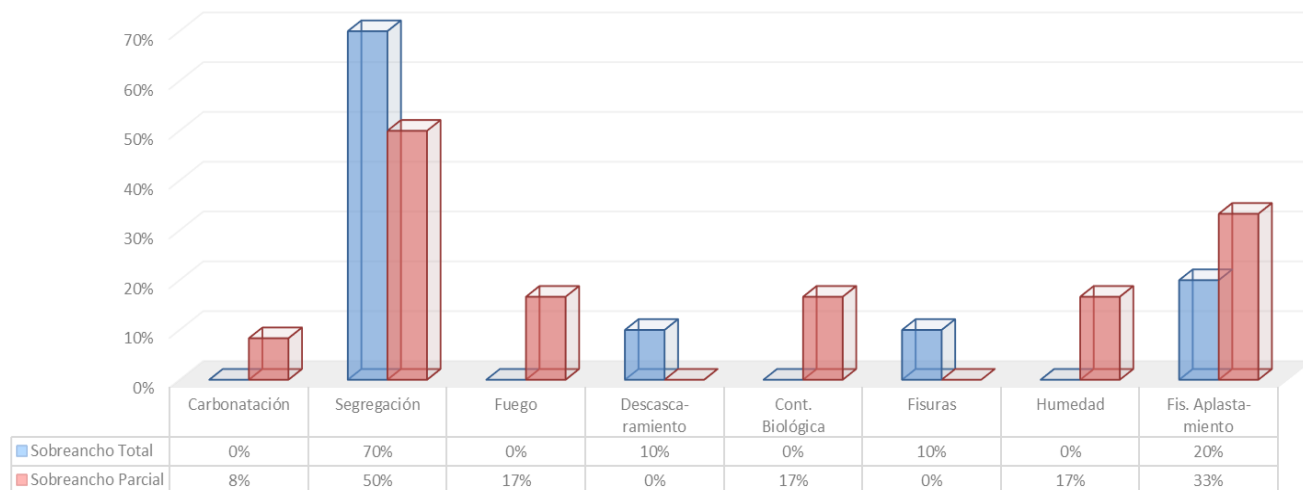
Gráfico 11. Porcentaje en pilas con sobreancho total y parcial

Es importante resaltar que el porcentaje de cada patología expuesto en el gráfico 11, corresponde al porcentaje dado respecto al total de pilas con sobreancho total y parcial, respectivamente. Por ejemplo, la fisuración por aplastamiento, se presenta tanto en 4 pilas con sobreancho parcial, como en 4 pilas con sobreancho total, sin embargo, a pesar de tener la misma cantidad de pilas afectadas en cada grupo, el porcentaje se muestra menor en pilas con sobreancho total, debido a que este grupo lo conforman 20 pilas en comparación con el otro, en el cual son 12.

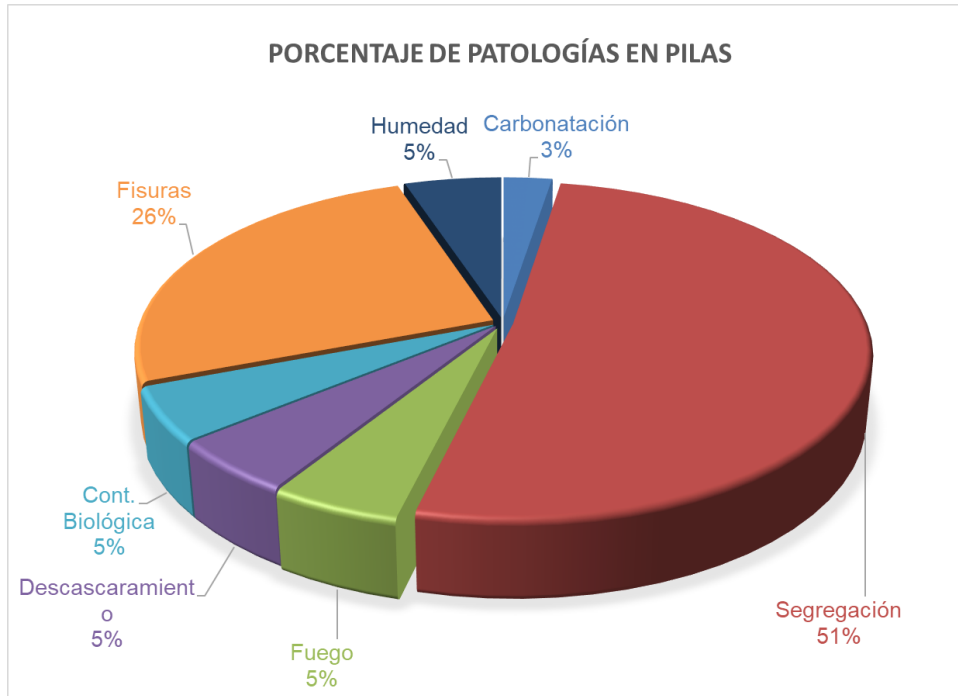
Gráfico 12. Porcentaje de patologías en pilas.

En el gráfico 12, correspondiente a un diagrama circular, se puede observar claramente el grado de afectación de las pilas por cada patología.

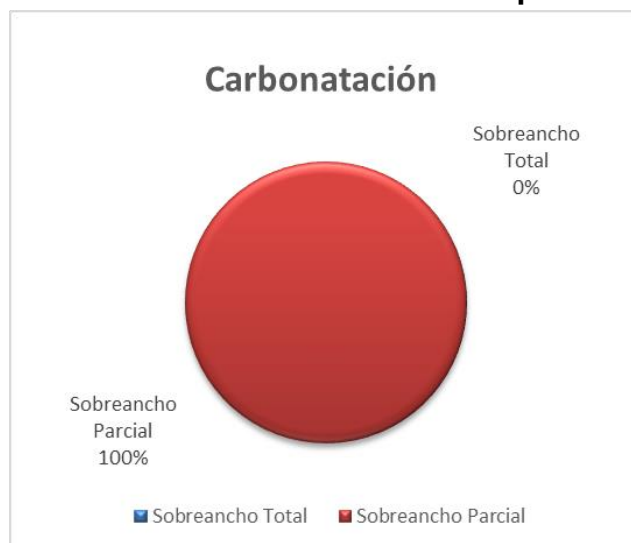
Gráfico 13. Carbonatación en pilas

La carbonatación, no corresponde a una patología que tenga gran incidencia en las pilas del puente evaluado, eso debido a que sólo 1 de las 32 pilas totales, la presenta. En el gráfico 13, se evidencia un 100% más de carbonatación en las pilas con sobreebancho parcial con respecto a las pilas con sobreebancho total, esto debido a que en las pilas con sobreebancho total, no se presenta afectación por humedad, patología indispensable para el desarrollo de la carbonatación.

Ésta corresponde a una patología química y contraída con el tiempo, a la cual es indispensable realizarle un tratamiento adecuado antes que afecte la estructura, esto, debido a que genera descaramiento, es decir, una pérdida de la sección transversal del elemento, además de reducir el pH del concreto, favoreciendo la oxidación y corrosión del acero de refuerzo, lo cual es perjudicial para el elemento, debido a que al oxidarse, se genera expansión y al estar embebido en el concreto crea esfuerzos de tracción adicionales, los cuales no es capaz de soportar el concreto por sí mismo, este proceso genera fisuras y grietas, lo cual deja canales disponibles que afectan aún más la microestructura del concreto.

En un punto donde no se encuentre una afectación severa, generada por dicha patología, un adecuado tratamiento consiste en encontrar la fuente de humedad e impermeabilizarla, posterior a esto, realizar un lavado adecuado a la estructura y sellarla superficialmente con pintura epóxica. En caso que la afectación sea severa, es indispensable realizar la inspección adecuada y determinar si es recomendable reconstruir el elemento.

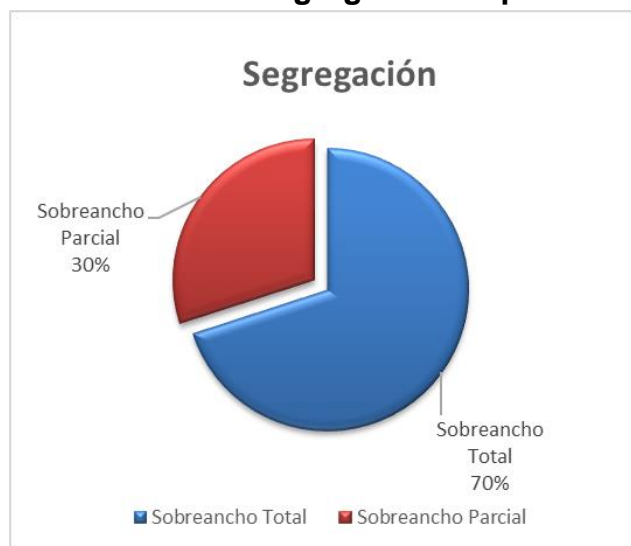
Gráfico 14. Segregación en pilas

Se observa en el gráfico 14, que hay un 40% más de afectación por segregación en las pilas con sobreeancho total, que en las pilas con sobreeancho parcial, esto puede justificarse con el hecho que al realizarse el recubrimiento total a lo largo de la pila, el proceso de fundido fue más complicado, por lo tanto, hay más probabilidad de presentarse errores en el encofrado o en el vibrado del concreto. Es indispensable tener en cuenta dicha patología, debido a que genera gran afectación en las pilas del puente evaluado, al tal punto, que 2 de las 32 pilas, ya sufren descascaramiento a causa de ésta.

Esta patología afecta a las pilas del puente, de tal forma que las oquedades presentes por el fundido inadecuado del concreto, la falta o el exceso de vibrado, o una mala curva granulométrica, crean un ducto de conexión con los contaminantes externos, los cuales son perjudiciales para la microestructura del concreto. A su vez, es indispensable mencionar que dicha patología hace más vulnerable a la estructura de presentar diversas afectaciones, tales como la carbonatación, la cual genera una pérdida de la sección transversal del concreto; la corrosión del acero de refuerzo, el cual, al estar embebido en el concreto y aumentar su volumen, genera esfuerzos adicionales, dañando de forma severa la estructura, entre otros.

Para un correcto mantenimiento de las pilas se recomienda cubrir todas las oquedades u hormigueros presentes, reduciendo así la vulnerabilidad de los elementos a los agentes externos, dicho recubrimiento puede corresponder a resina epóxica.

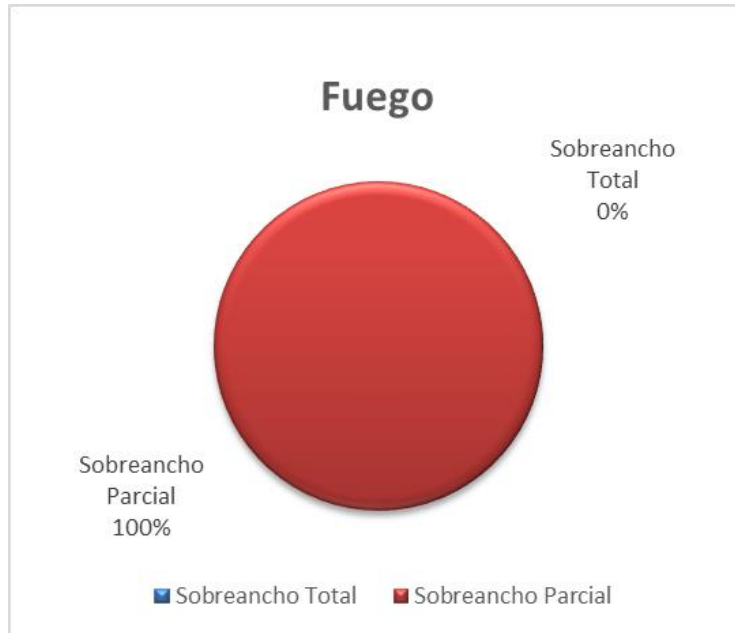
Gráfico 15. Ataque por fuego en pilas

Hay un 100% más de presencia de ataque por fuego en las pilas con sobreebancho parcial en comparación con las pilas con sobreebancho total, sin embargo, dicha diferenciación no es relevante, debido a que ésta es una patología ocasionada por los habitantes de calle al encender fuego cerca de las pilas del puente, es decir, es un proceso que se da independientemente de cual haya sido el proceso realizado mediante el mantenimiento correctivo al puente en el año 2001.

Al ser el concreto un material termo-indiferente, esta fuente de calor no representa una afectación directa a la estructura, sin embargo, al verse expuesto constantemente a cambios de temperatura puede llegar a sufrir alteraciones que afecten la microestructura del material, debido a que se genera una calcinación de la superficie, es decir, se pierde el recubrimiento y adicionalmente de penetra dióxido de carbono al interior de la matriz del concreto, lo cual, en presencia de humedad genera carbonatación.

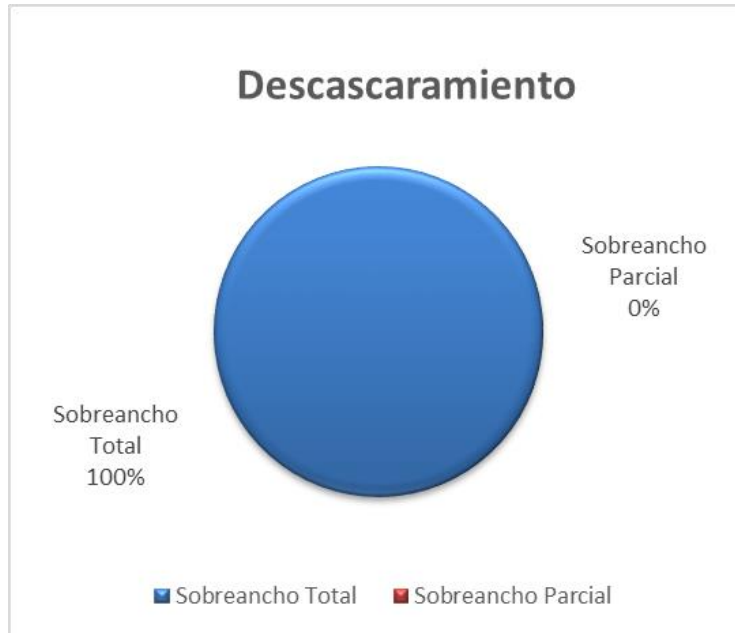
Gráfico 16. Descascaramiento en pilas

En dos de las pilas con sobrecarga total se encontró signos de laminación local o descascaramiento, fenómeno que no se encontró en el resto de las pilas, por lo cual, se considera que corresponde a un error netamente constructivo, debido a que se llevó a cabo un desencofrado prematuro de los elementos. Por tal razón, se observa en el gráfico 16, que hay un 100% más de descascaramiento en las pilas con sobrecarga total.

Es importante corregir este error constructivo, debido a que el descascaramiento deja expuesto el interior de la matriz de concreto a agentes externos, lo cual, facilita la afectación de diversas patologías a la estructura, tal como lo es la disminución del potencial de hidrógeno (pH), generando así la despasivación del acero de refuerzo y la corrosión del mismo, lo que genera esfuerzos de tracción adicionales, que el concreto por sí mismo, no es capaz de soportar, además de otras patologías tales como carbonatación, ataque por ácidos, entre otras.

Es recomendable realizar un mantenimiento correctivo a los elementos estructurales, cubriendo la alteración local con epóxico o poliurea, para que de este modo, se impida el ingreso de factores externos al interior de la matriz del concreto, debido a la impermeabilización del elemento, lo que aumenta la vida útil de la estructura.

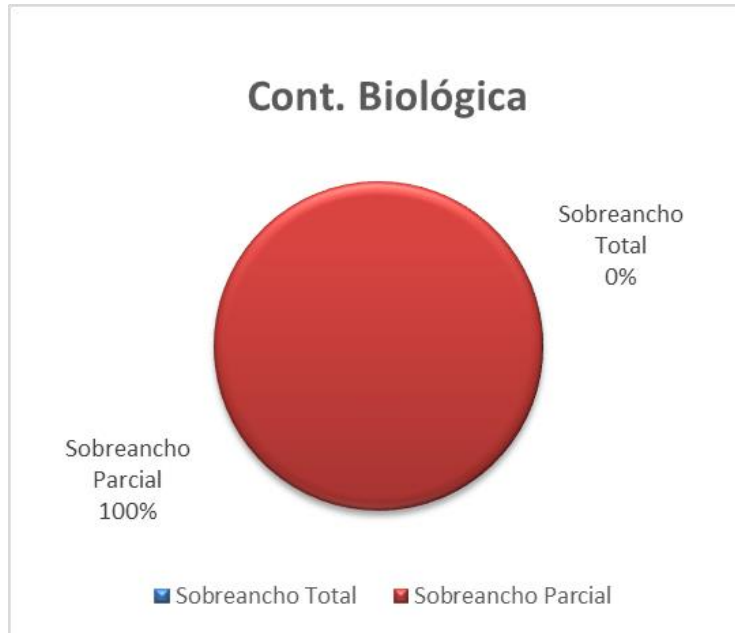
Gráfico 17. Contaminación biológica en pilas

Como se observó en el gráfico 11, la contaminación biológica es muy baja tanto en las pilas con sobreancho total, como en las pilas con sobreancho parcial, debido a que está presente únicamente en 2 de éstas, esto se da, debido a la presencia de humedad en los elementos.

Por tal razón, es importante realizar un mantenimiento correctivo, en donde se elimine la fuente de humedad y se realice el correspondiente lavado al elemento.

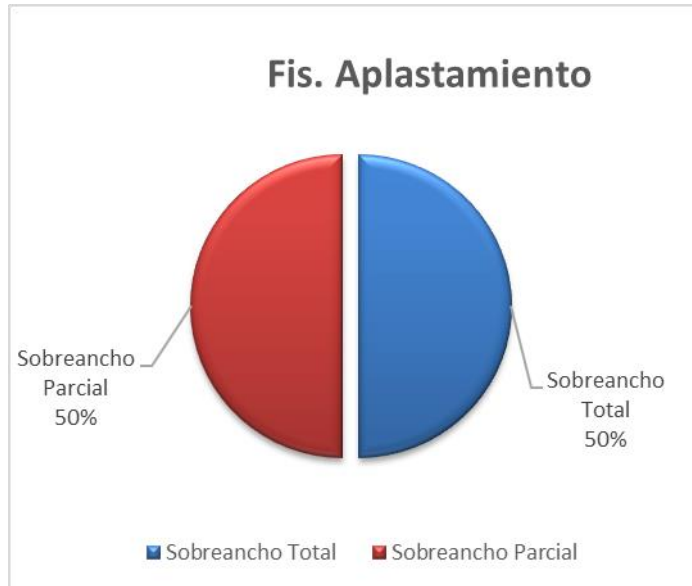
Gráfico 18. Fisuras por aplastamiento

Como se mencionó con anterioridad, la fisuración por aplastamiento se encuentra presente en las dos primeras filas de pilas del puente, sentido norte-sur. La primera fila de pilas del puente, corresponde a elementos con sobrecancho parcial y la segunda fila corresponde a elementos con sobrecancho total, por tal razón, el gráfico 18, expone 50% en cada grupo.

Se considera que esta patología fue generada únicamente en esta zona del puente, por el esfuerzo adicional que genera el impacto de la carga viva, esto debido al ingreso de los vehículos al puente, concepto conocido como amplificación dinámica, el cual puede ser mitigado por medio de las juntas de dilatación del puente, sin embargo, como se observó en la ficha de auscultación No. 26, éstas se encuentran completamente deterioradas, de esta forma se aumenta la fuerza del impacto por la irregularidad de la transición al puente.

Cabe mencionar la importancia de corregir la fisuración generada por dicha patología, la cual corresponde a una fisuración completamente perpendicular al eje axial del elemento, adicional a esto, se considera indispensable corregir previamente las juntas de dilatación, esto con el fin de mitigar el impacto generado por el ingreso de los vehículos al puente, evitando que se produzca una afectación severa a la estructura.

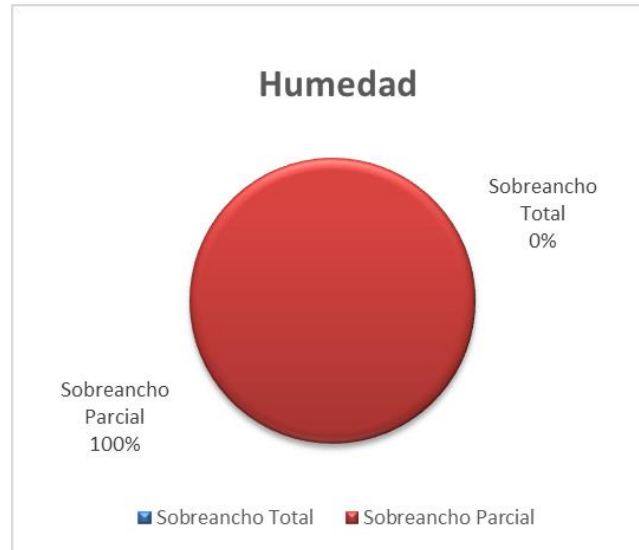
Gráfico 19. Humedad en pilas

En el gráfico 19, se observa que la presencia de humedad se da exclusivamente en pilas con sobreaancho parcial, mismos elementos en donde se presenta afectación por contaminación biológica. Estas pilas se encuentran ubicadas en el extremo norte, exactamente debajo de la junta de dilatación, situada en la superestructura del puente. Adicionalmente, se evidencia humedad en el tercio superior del elemento, por lo tanto, se infiere que la patología presente, es causa por el mal estado de la junta, como se puede observar en la ficha No. 26.

Para corregir esta patología, es importante revisar y reparar las juntas y drenajes del puente, una vez corregida la fuente de humedad, se recomienda recubrir el elemento con un impermeabilizante, el cual puede corresponder a una poliurea o una base epóxica.

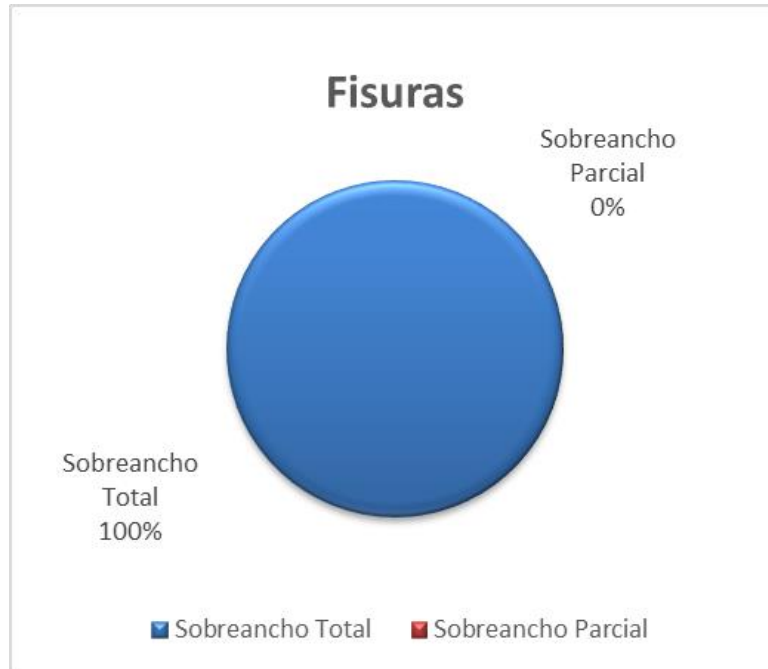
Gráfico 20. Fisuras en pilas.

En el gráfico 20 se observa que las fisuras están presentes únicamente en las pilas con sobrecancho total, estas fisuras fueron adquiridas en el proceso de construcción de las pilas, debido a que no presentan un plano inducido por algún tipo de carga, tampoco están ubicadas presentando un patrón definido, aspecto que sí sucede en las fisuras generadas por aplastamiento. Por lo tanto, se considera que fueron fisuras producidas por acciones físicas, producidas en el proceso de fraguado del concreto, y se deben a malas prácticas constructivas, es decir, se produjeron por movimientos de las formaleas. Cabe resaltar que estas fisuras se presentan únicamente en dos pilas de las pilas con sobrecancho total, para las cuales el proceso de encofrado presenta mayor dificultad.

A pesar de ser fisuras que no representan un daño estructural en las pilas, para aumentar la vida útil del elemento, se recomienda realizar un mantenimiento preventivo, en donde se realice un seguimiento a las fisuras presentes en la estructura, debido a que pueden ser un conducto mediante el cual se puedan filtrar agentes nocivos hacia el interior de la matriz del concreto, alterando el ambiente alcalino y generando diversas patologías al elemento.
