Universidade Federal do Espírito Santo  
Programa de Pós-Graduação em Arquitetura e Urbanismo  
Mestrado: Cidade e impactos no território  
Linha de Pesquisa: Patrimônio, Sustentabilidade e Tecnologia

**DEGRADAÇÃO POR VIBRAÇÃO EM ALVENARIA DE TIJOLO CERÂMICO**  
O IMPACTO DO TRÁFEGO VIÁRIO NO SÍTIO HISTÓRICO DE  
SANTA LEOPOLDINA - E.S.

Dissertação apresentada ao Programa de Pós-Graduação em Arquitetura e Urbanismo da Universidade Federal do Espírito Santo, como requisito parcial para obtenção do título de Mestre em Arquitetura e Urbanismo, na área de concentração Patrimônio, Sustentabilidade e Tecnologia.

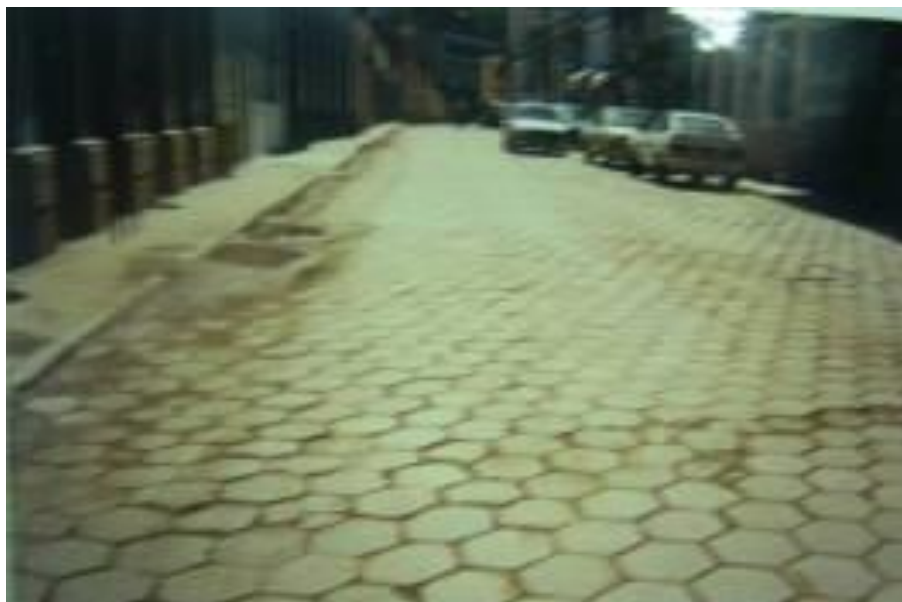
Figura 60 – Antigo pavimento de paralelepípedo no Sítio Histórico

A via do Sítio Histórico recebe calçamento de blocos de concreto intertravado (Figura 60) até o ano de 2002 quando, devido às obras na rede de água e esgoto, é retirado. Devido a isso, a Prefeitura Municipal solicita ao Conselho Estadual de Cultura a sugestão de alteração da pavimentação por asfalto, devido ao seu baixo custo e à baixa vibração ocasionada por veículos, quando comparados à recolocação dos paralelepípedos (ESPÍRITO SANTO, 2008).

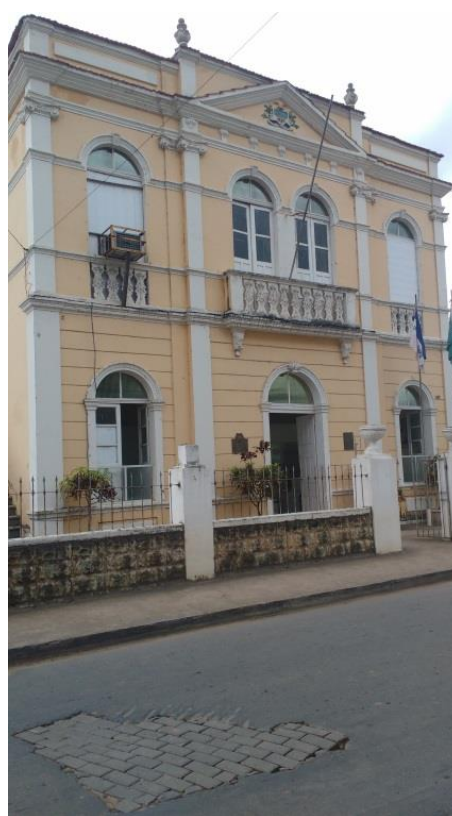
Ainda hoje a pavimentação utilizada no Sítio Histórico é asfáltica, o que, segundo Brito (2014), confirma a informação da Prefeitura, ao atenuar a vibração, e ser menos suscetível à geração de energia vibratória do que os pavimentos irregulares, como os de paralelepípedo. Alguns pontos da via possuem “remendos” com alteração de pavimentação, como mostram a Figura 61, e em outros locais, é possível observar pequenas fissuras no asfalto (Figura 62).

Figura 62 – (a) Alteração de parte da pavimentação da via, (b) pequenas fissuras no asfalto

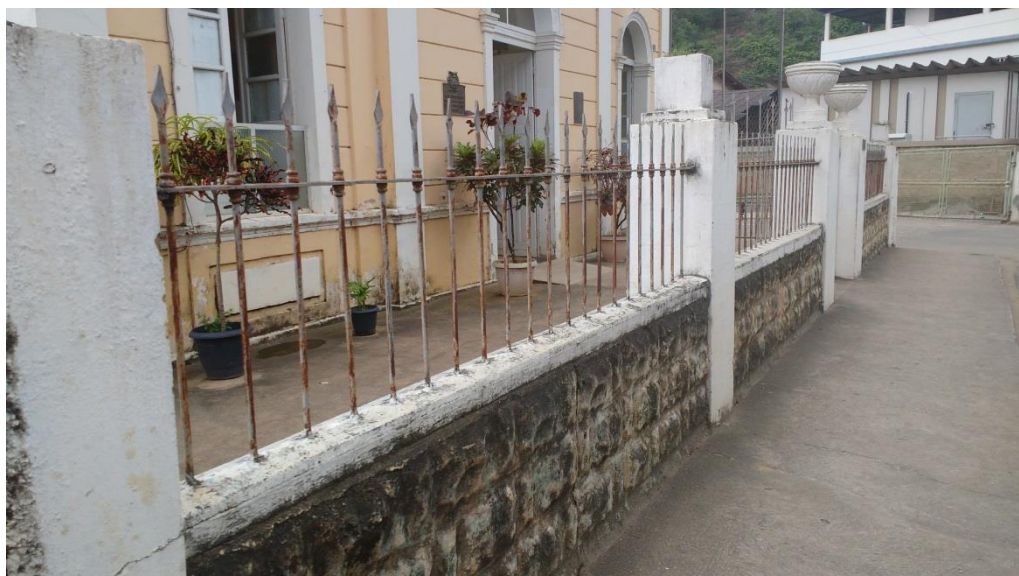
Figura 86 - Muro em alvenaria e gradil no limite frontal do terreno

O muro que faz divisa com a rua possui fissuras verticais, indo do topo até o chão, inclinadas, saindo do topo, e horizontais, próximas ao chão. Devido à sua intensidade, são classificadas como danos cosméticos, com ocorrência de danos superficiais, e espessura da fissura com abertura de 0,2 mm a 0,5 mm, e trinca, com abertura de 0,5 mm a 1,5 mm.

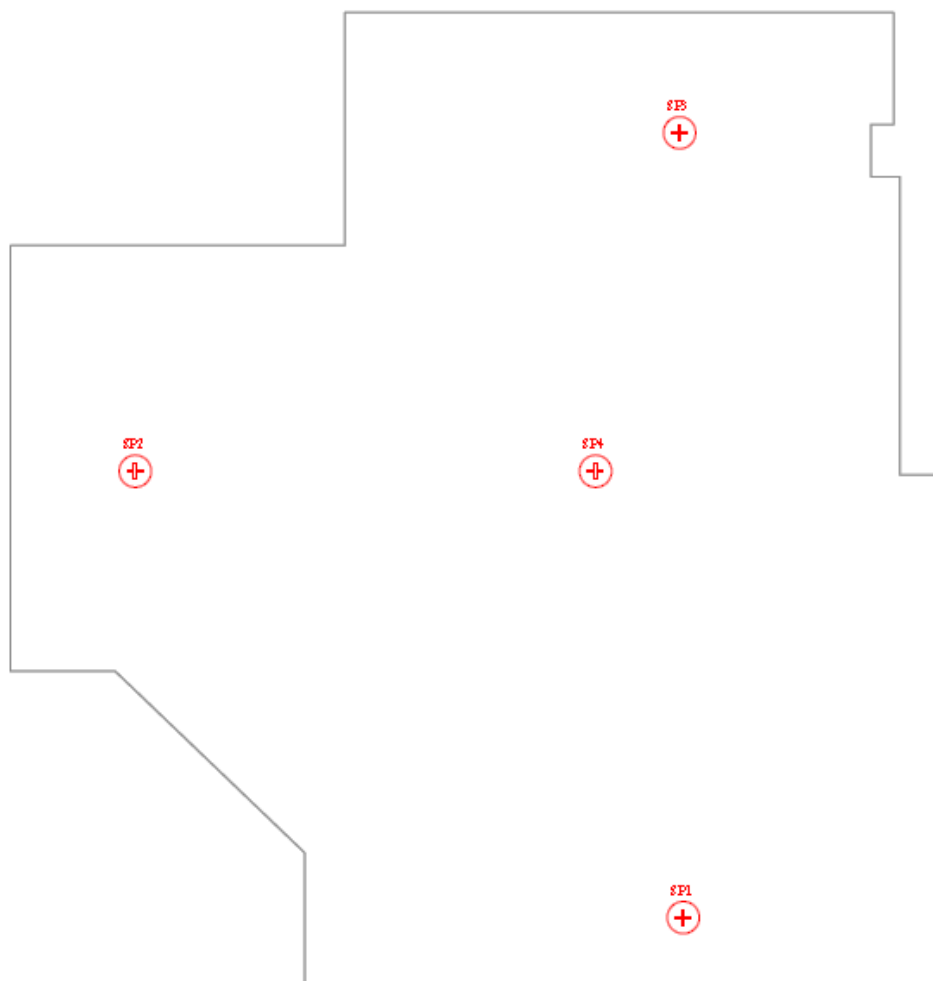
Figura 92 - Planta de situação dos furos de sondagem no terreno (Sem escala)

A sondagem a percussão é realizada em quatro pontos (Figura 92) do terreno avaliados individualmente. O amostrador padrão utilizado possui diâmetro interno de 34,9 mm e diâmetro externo de 50,8 mm, o martelo possui peso de 65 kg e queda de 75 cm, conforme indicado pela ANBT NBR 6484:2001.

O primeiro furo de sondagem tem profundidade de 20,45 metros, lençol freático à 6,53 m de profundidade, e a classificação da amostra do material encontrado é de argila arenosa, mole, cor vermelha na superfície; Argila pouco arenosa, mole e cor avermelhada à 1,50 m de profundidade; Argila arenosa, mole, cor marrom avermelhado à 4,00 m de profundidade; Argila arenosa, muito mole, cor marrom claro à 6,20 m de profundidade; Argila com pouca areia fina, muito mole, cor amarela à 8,00 m de profundidade; Silte, fofo, cor cinza à 9,80 m de profundidade; Areia fina siltosa com matéria orgânica, pouco a medianamente compacta à 12,00 m de profundidade; Areia grossa com pedregulho de quartzo, compacto, cor variegada à 15,00 m de profundidade; Areia bem graduada, compacta a muito compacta, cor branca à 16,15 m de profundidade; e o limite de sondagem à 20,45 m de profundidade.

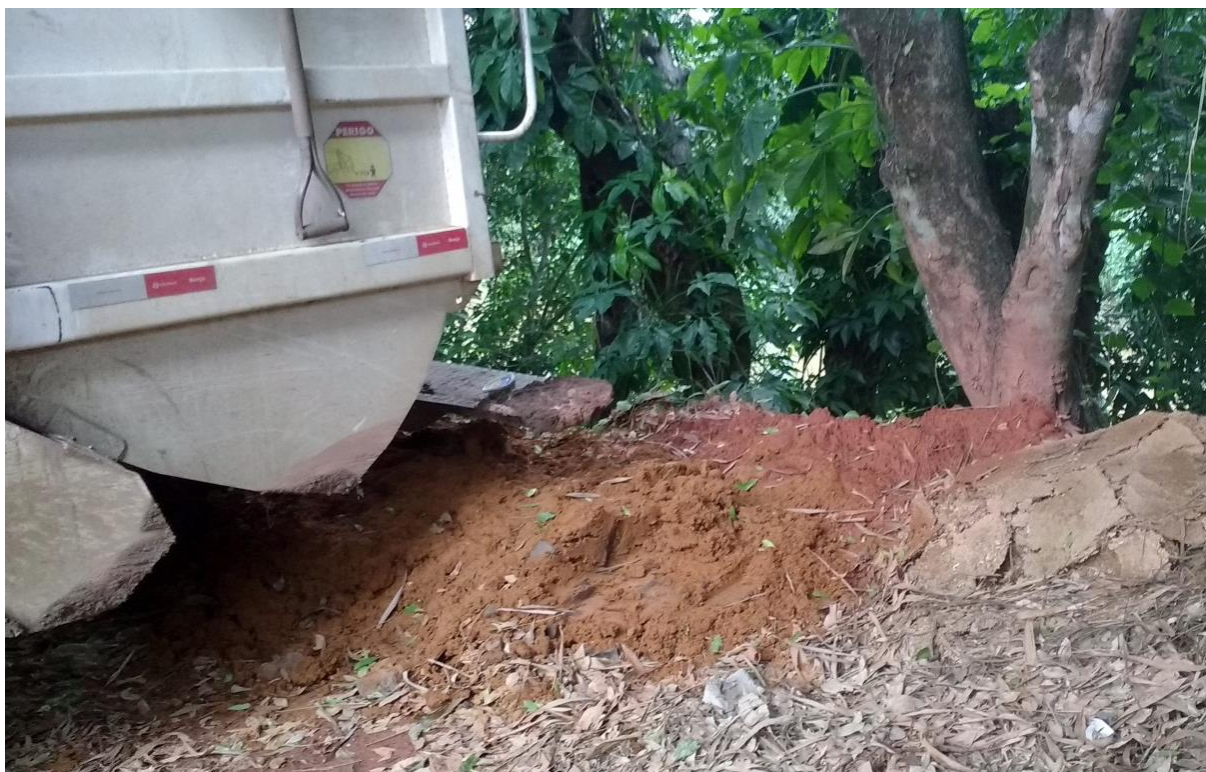
Figura 93 - Solo exposto no fundo do terreno da Prefeitura Municipal de Santa Leopoldina

Em inspeção visual do solo exposto no fundo do terreno onde se encontra o edifício da Prefeitura Municipal, é possível notar o material encontrado pela sondagem na superfície do terreno, composto por argila arenosa, mole, cor vermelha (Figura 93).

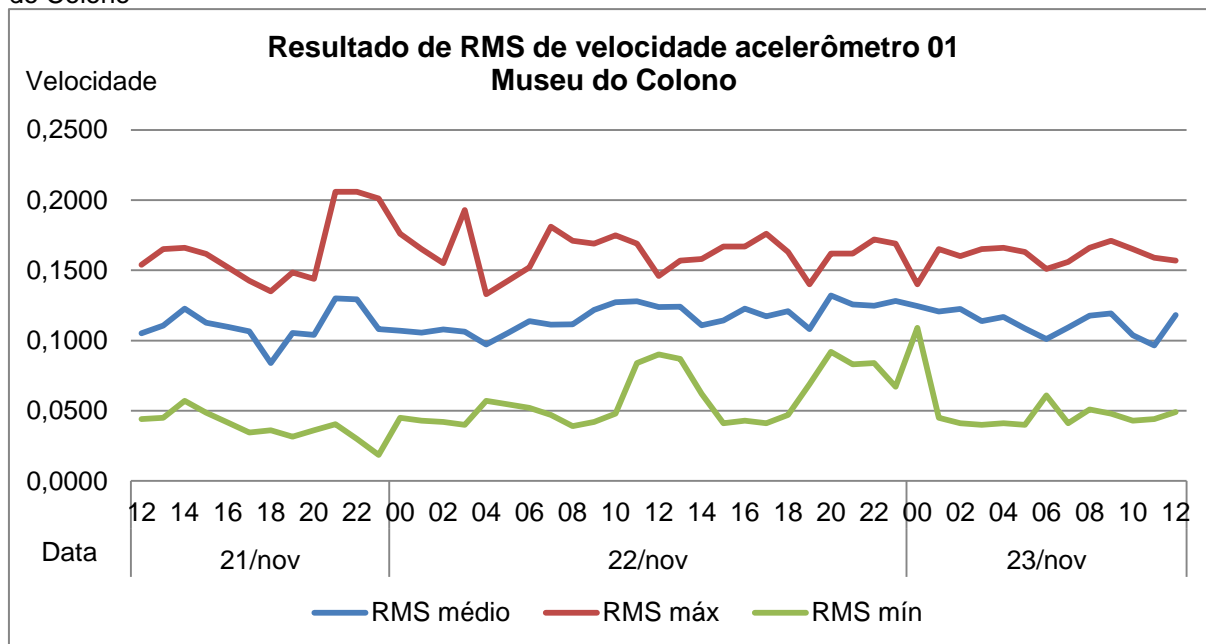
Figura 96 - Gráfico com os valores de RMS médio, máximo e mínimo do acelerômetro 01 do Museu do Colono

Os gráficos com os valores de RMS de velocidade de vibração, no Museu do Colono, identificam o valor máximo registrado de 0,2060 mm/s, no dia 21 de novembro, às 21:59 h, para o acelerômetro 01 (Figura 96), e de 0,3670 mm/s, no dia no dia 21 de novembro, às 13:08 h (Figura 97).

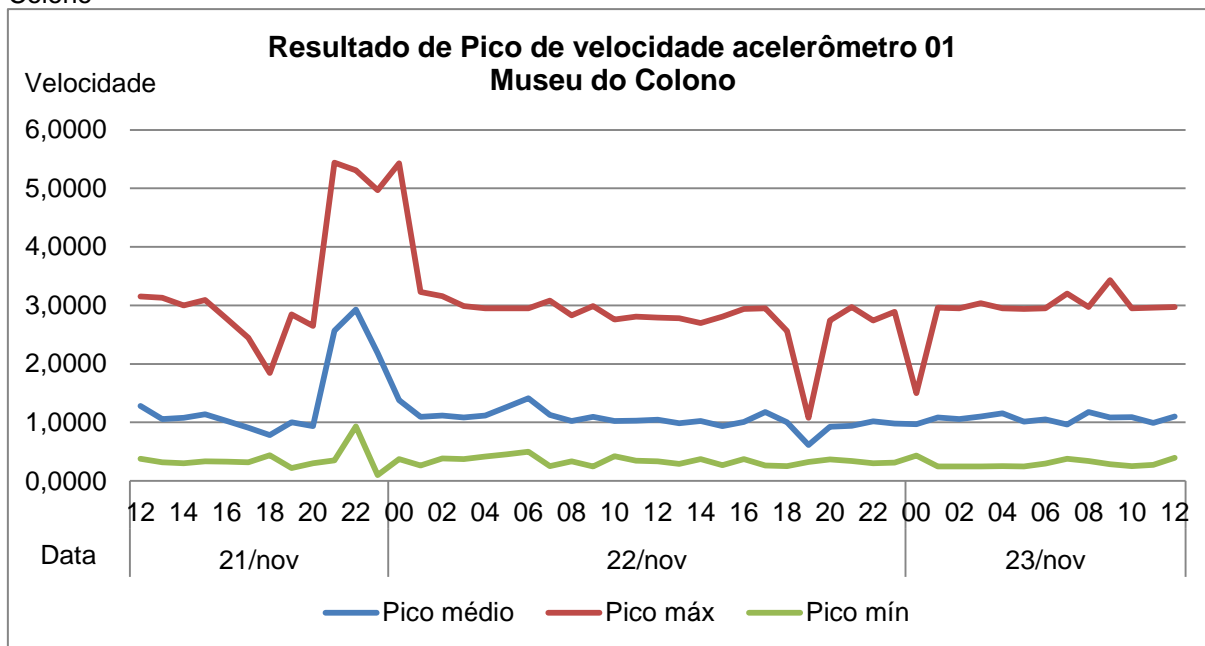
Figura 98 - Gráfico com os valores de Pico médio, máximo e mínimo do acelerômetro 01 do Museu do Colono

Os gráficos com os valores de Pico de velocidade de vibração, no Museu do Colono, identificam o valor máximo registrado de 5,44 mm/s, no dia 21 de novembro, às 21:59 h, para o acelerômetro 01 (Figura 98), e de 3,44 mm/s, no dia no dia 21 de novembro, às 13:08 h (Figura 99).

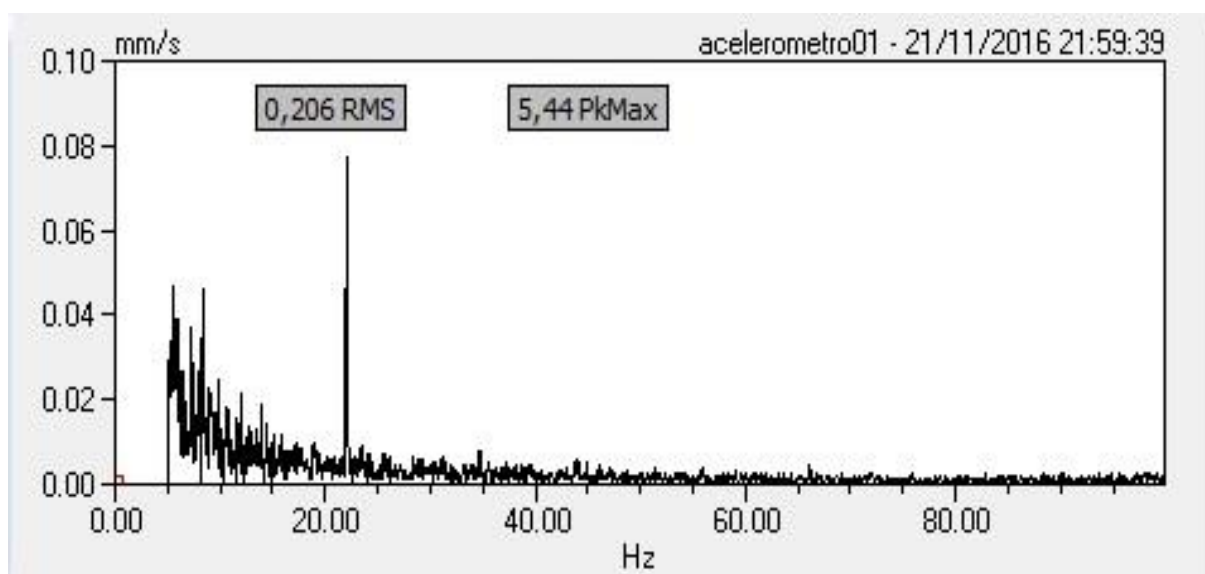
Figura 100 - Gráfico de medição de velocidade de vibração, do acelerômetro 01, no dia 21/11/2016, às 21:59h, no Museu do Colono

No Museu do Colono, é possível observar que os dados de maior velocidade se localizam entre 0 Hz e 25 Hz de frequência. Para exemplificar, são selecionados os gráficos de medição de vibração, com maior valor de RMS e Pico, dos acelerômetros 01 e 02. O maior valor de velocidade em RMS captado pelo acelerômetro 01 (Figura 100) é de 0,2060 mm/s, com Pico em 5,44 mm/s entre 20 Hz e 25 Hz, no dia 21 de novembro, às 21:59 h; e pelo acelerômetro 02 (Figura 101) é de 0,3670 mm/s, com Pico de 3,44 mm/s entre 0 Hz e 5 Hz, no dia 21 de novembro, às 13:08 h.

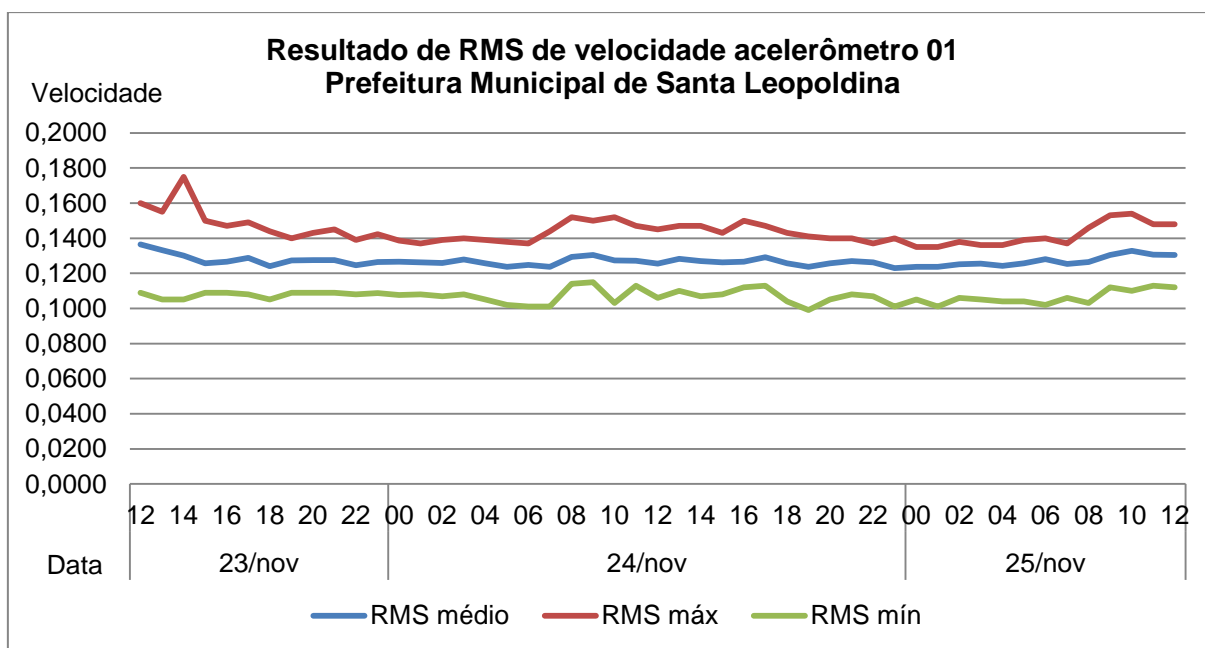
Figura 107 - Gráfico com os valores de RMS médio, máximo e mínimo do acelerômetro 01 da Prefeitura Municipal de Santa Leopoldina

Os gráficos com os valores de RMS de velocidade de vibração, na Prefeitura Municipal de Santa Leopoldina, identificam o valor máximo registrado de 0,175 mm/s, no dia 23 de novembro, às 14:47 h, para o acelerômetro 01 (Figura 107), e de 0,1600 mm/s, no dia no dia 25 de novembro, às 05:18 h (Figura 108).

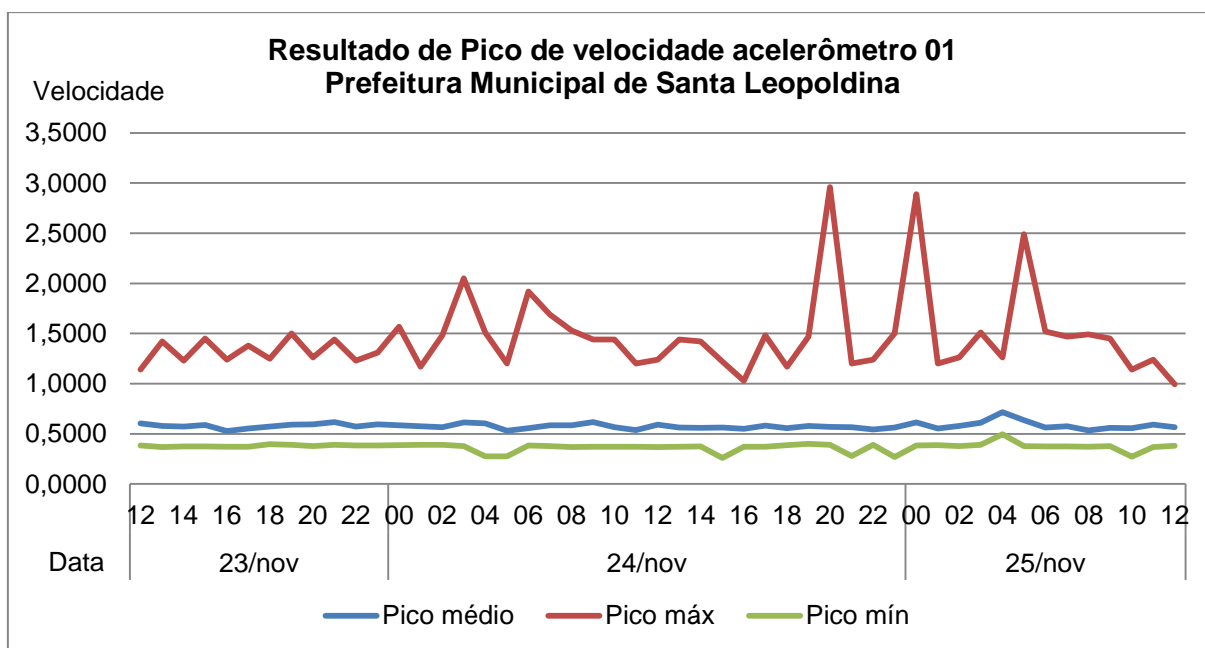
Figura 109 - Gráfico com os valores de Pico médio, máximo e mínimo do acelerômetro 01 da Prefeitura Municipal de Santa Leopoldina

Os gráficos com os valores de Pico de velocidade de vibração, na Prefeitura Municipal de Santa Leopoldina, identificam o valor máximo registrado de 2,9600 mm/s, no dia 24 de novembro, às 20:35 h, para o acelerômetro 01 (Figura 109), e de 2,6500 mm/s, no dia no dia 24 de novembro, às 11:52 h (Figura 110).

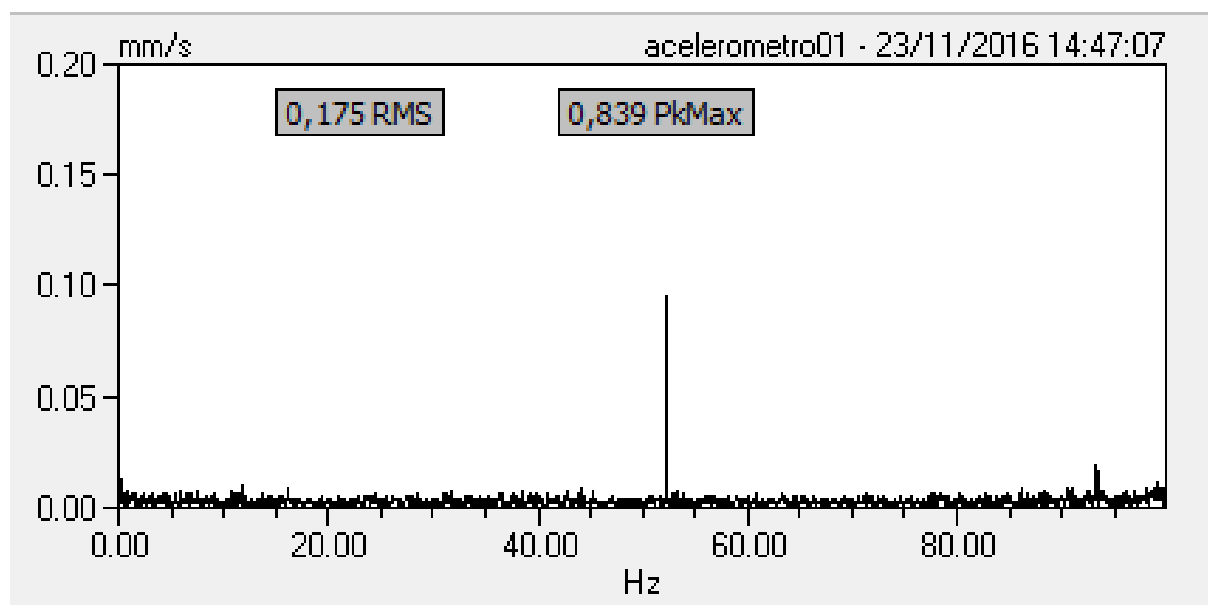
Figura 111 - Gráfico de medição de velocidade de vibração, do acelerômetro 01, no dia 23/11/2016, às 14:47 h, na Prefeitura Municipal de Santa Leopoldina

Na Prefeitura, as vibrações em frequência entre 40 Hz e 60 Hz, são as que apresentam maior velocidade. Quanto ao maior valor de velocidade em RMS, o acelerômetro 01 (Figura 111) apresenta 0,175 mm/s, e Pico em 0,839 mm/s entre 50 Hz e 55 Hz, no dia 23 de novembro, às 14:47 h; o acelerômetro 02 (Figura 112) apresenta com 0,1600 mm/s, e Pico em 0,7020 mm/s entre 55 Hz e 60 Hz, no dia 25 de novembro, às 05:18 h.

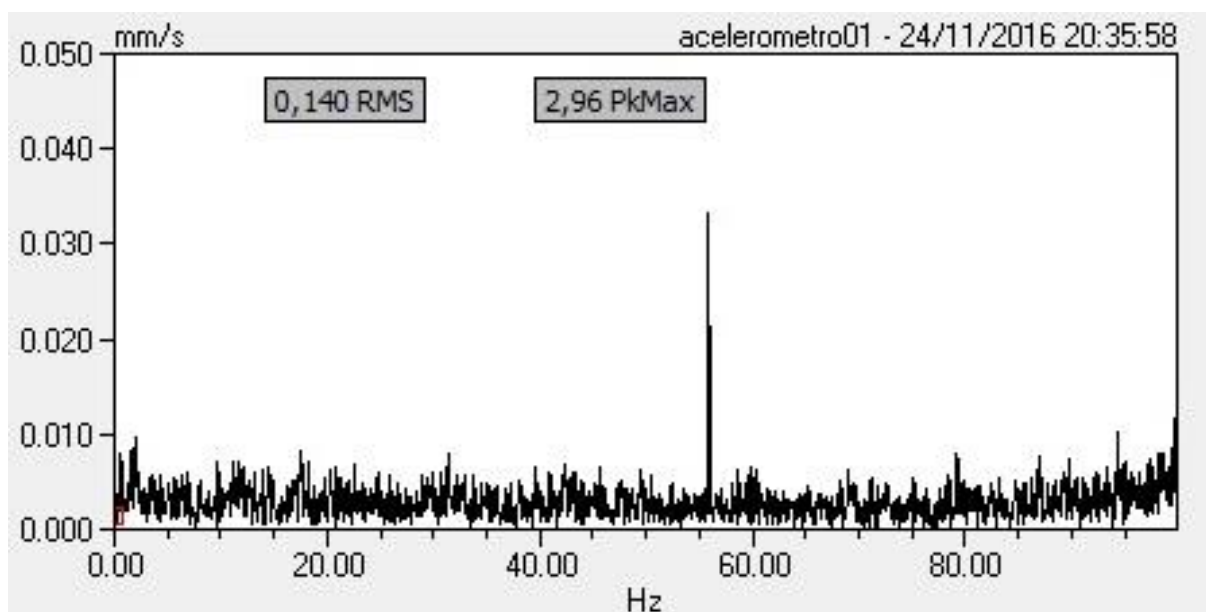
Figura 113 - Gráfico de medição de velocidade de vibração, do acelerômetro 01, no dia 24/11/2016, às 20:35 h, na Prefeitura Municipal de Santa Leopoldina

O valor de pico de velocidade é observado no acelerômetro 01 (Figura 113) com 2,9600 mm/s, entre 55Hz e 60 Hz, e RMS em 0,1400 mm/s, no dia 24 de novembro, às 20:35 h; no acelerômetro 02 (Figura 114) o valor de pico é de 2,6500 mm/s, entre 50 Hz e 55 Hz, com RMS em 0,136 mm/s, no dia 24 de novembro, às 11:52 h.
