Pikatahtipinnoitettujen vanerituotteiden laadun parantaminen

UPM Plywood Oy Jyväskylän vaneritehdas

LAHDEN
AMMATTIKORKEAKOULU
Tekniikan ala
Materiaalitekniikan
koulutusohjelma
Puutekniikka
Opinnäytetyö
Kevät 2018
Matias Lappalainen

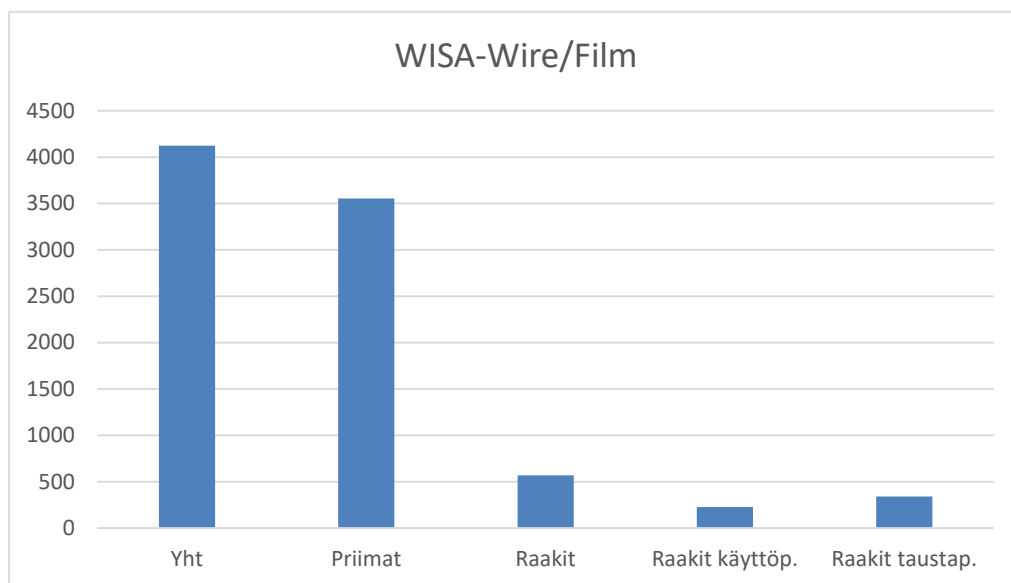
KUVIO 6. Lähtötilanneseurannan tulokset

Lähtötilannekartoituksesta selvisi, että seurantajaksolla noin 60 % hylkäämiseen johtaneista vioista oli levyn yläpinnassa. Näistä suurin osa oli niin sanottuja pinnoitekuplia, jotka useimmiten rikkovat pinnoitteen. Pinnoitekupla syntyy heti puristimen avauduttua ja on useimmiten liimaviilusta irronnut ja kohonnut pintaviilu, joka kohotessaan repii pinnoitteen rikki. Alla olevasta kuvasta (KUVA 5) nähdään, kuinka pintaviilu ei ole liimautunut kunnolla ja on irronnut liimaviilusta.

Kuviosta (KUVIO 6) nähdään pylväsdiagrammina seurantajaksolla pinnoitettujen Wire/Film -tuotteiden kokonaismäärä, lajittelun jakautuminen sekä miten levyissä ilmenneet viat ovat jakautuneet ala- ja yläpinnan välille.

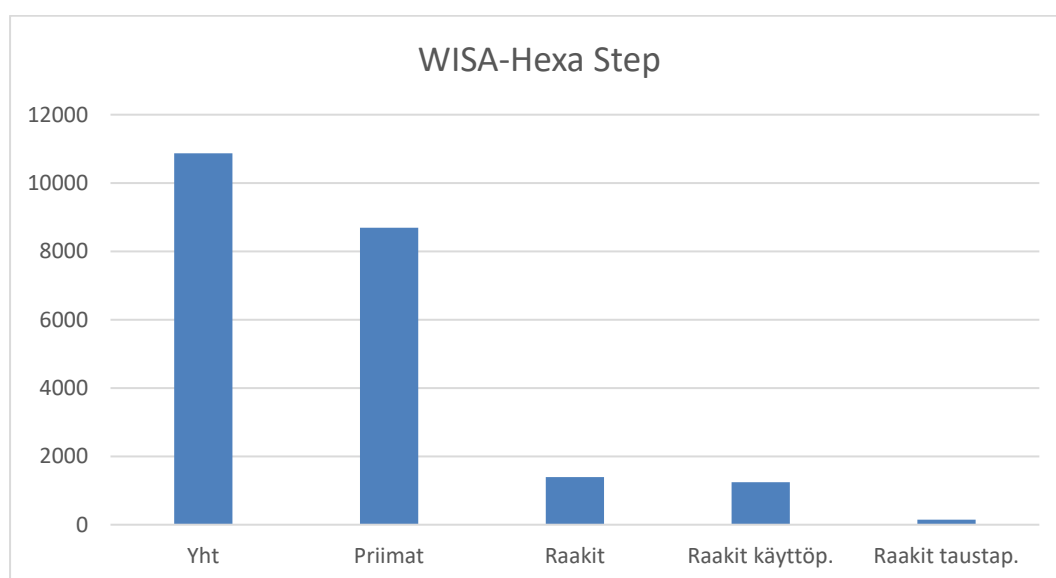
KUVIO 7. Lähtötilanneseurannan tulokset

Alapinnassa on tässäkin tuotteessa sama viirakuvio kuin Wire/Filmin kohdalla ja on siis tämän tuotteen kohdalla levyn taustapinta. Siinä esiintyy huomattavasti vähemmän hylkäämiseen johtavia vikoja, kuten kuvion (KUVIO 7) pylväsdiagrammista nähdään. Viiraverkko rikkoo pinnoitteen ja levyn pintaa niin, että mahdolliset levyn pintaan kehittyneet kosteudet ja höyrynpaineet pääsevät sitä kautta tasaantumaan ja purkautumaan paremmin, kuin yläpinnan sileällä pinnalla. Tästä syystä viirapinnalla harvemmin nähdään samanlaista filmipinnan puhkeilua ja pullistumisia kuin yläpuolen sileällä pinnalla.

Viirapinnassa esiintyi seurantajaksolla kirjava joukko erilaisia hylkäykseen johtaneita vikoja, joista yleisin oli aiemmassakin kappaleessa mainittu heijastuma. Heijastumia tavattiin myös levyn yläpinnassa, kuten kuva 8 havainnollistaa. Heijastuma pinnoitteeseen syntyy, kun suuri oksanreikä tai muu repeämä viilussa aiheuttaa väliviilussa tyhjän kolon, jonka kohdalla pintaviilu antaa hieman periksi ja painuu niin, että pinnoite ei kypsy eikä tartu siinä kohdassa vaaditulla tavalla pintaviiluun. Tämä heijastuu pinnoitteeseen haaleana, hieman erivärisenä ja sileämpänä alueena,

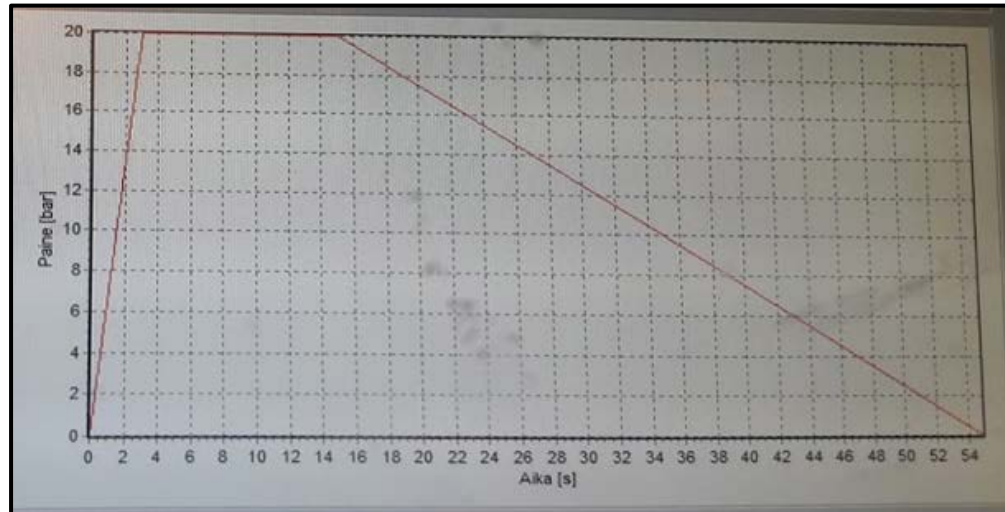
KUVA 9. Nykyinen WISA-Wire/Film kuumapuristusprofiili

Ensimmäisenä toimenä projektissa lyhennettiin korkeapaineaikaa ja pidennettiin höyrynpisto-aikaa samassa suhteessa, jotta saadaan loivempi ja lineaarinen paineen lasku, kuten kuvassa (KUVA 9) näkyvä kuumapuristusprofiili esittää. Paineenlaskuaikaa pidennettiin 37 sekunnista 49 sekuntiin. Kokonaispuristusaika oli tällöin 64 sekuntia. Yhteistyössä pinnoitteen toimittajan kanssa selvitettiin, että kokonaisaikaakin voidaan vielä lyhentää niin, että pinnoite vielä kypsyy täysin. Myöhemmin kokonaisaikaa lyhennettiin 64 sekunnista 55 sekuntiin. Projekti pääsi tavoitteisiinsa ja sen tuloksia käsitellään kappaleessa 6.3.

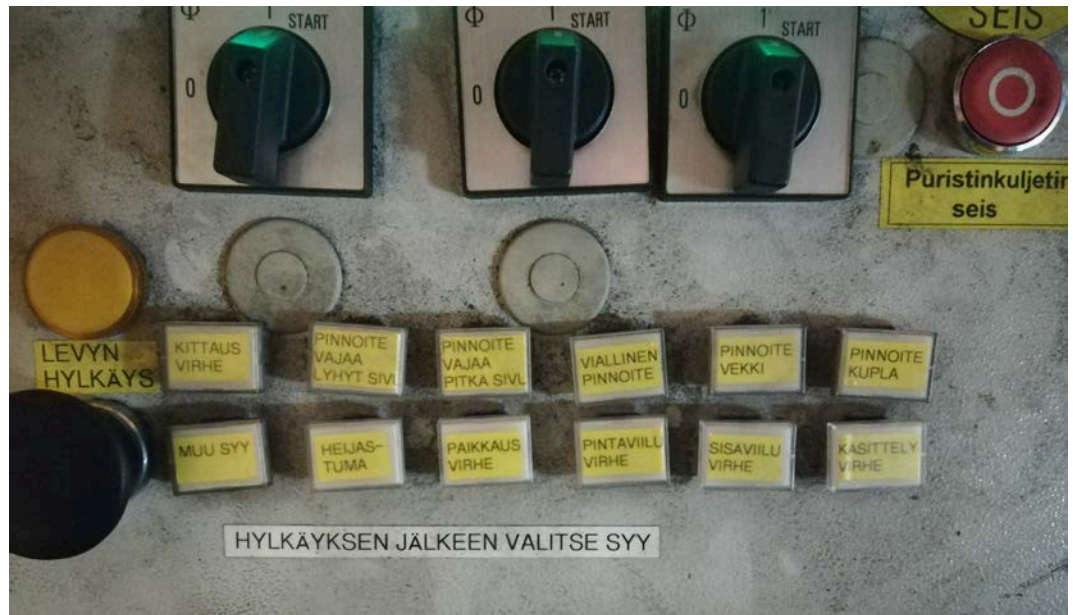
KUVA 11. Uudet lajittelupainikkeet

Syy, miksi pikatahdin lajittelusta kerääntyy suppeasti tietoa, on lajittelun ohjauspaneelissa. Kuvassa (KUVA 10) nähdään painikkeet, joilla operaattori kuittaa levyn hylätessään jonkin syyn hylkäykselle. Syitä ei ole tarpeeksi ja osa syypainikkeista on yksiselitteisesti sellaisia, joita ei tarvita. Levyissä ilmenee useita vikoja, jolle ei voida kuitata mitään paikkaansa pitävää syytä kyseisistä painikkeista. Tämä on johtanut siihen, että levyt hylätään aina ”pinnoitekupla” tai ”muu syy” painikkeilla. Pinnoitekupla onkin ainut paikkansa pitävä syykoodi, sillä ne ovat yleisin vikatyypin pikatahtipinnoituksessa, mutta kaikki loput viat levyissä kuittaantuvat ”muu syy” painikkeella, jolloin ei todellisuudessa tiedetä lainkaan, miksi levy on

Lajittelusta kerääntyvän tiedon tarkkuutta saadaan parannettua päivittämällä hylkäyssyypainikkeet ajanmukaisiksi ja ohjeistamalla operaattoreita niiden käytöstä. Ajanmukaiset ja paikkaansa pitävät hylkäyssyypainikkeet määriteltiin haastatteleamalla jokainen linjan operaattori ja käymällä läpi kaikki yleisimmät ja mahdolliset viat, joita levyissä ilmenee. Haastattelujen ja operaattoreiden havaintojen pohjalta luotiin liitteissä 3 ja 4 (LIITTEET 3 ja 4) oleva ohjeistus sekä 12:n hylkäyssyyn lista, jotka myös asennettiin ohjauspaneelin. Operaattoreita ohjeistettiin uusista lajittelua koskevista hylkäyssyypainikkeista ja uudet ohjeet löytyvät työpisteen seinältä operaattorien nähtävillä. Alla nähtävässä kuvassa (KUVA 11) uudistetut painikkeet lajitteluun.

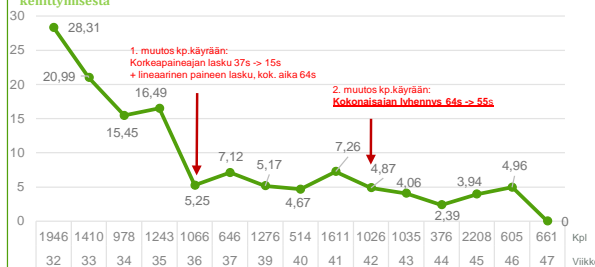
Alla kuvaaja 27,4 mm viiralevyjen pinnoitekuplien ja hylättyjen kokonaismäärän (%) kehittymisestä

- Kuumapuristusprofiilin optimointi
 - Korkeapaineajan lasku ja höyrynoistoajan lisääminen (lineaarinen paineen lasku)
 - **Viikko 36**, 5.9.2017: korkeapaineajan lasku 37 s -> 49 s , kokonaisaika pysyi samana
 - Kuumapuristuksen kokonaisajan lyhentäminen
 - **Viikko 42**, 16.9.2017: 64 s -> 55 s
- Lopullinen kp.profiili kuvassa
