MÄHKÄN TILAN PIHAPIIRIN SUUNNITTELU

Opinnäytetyö
Toukokuu 2018
Rakennusarkkitehtikoulutus

SAARINEN: JENNI,
Planning of Courtyard in the Farm of Mähkä

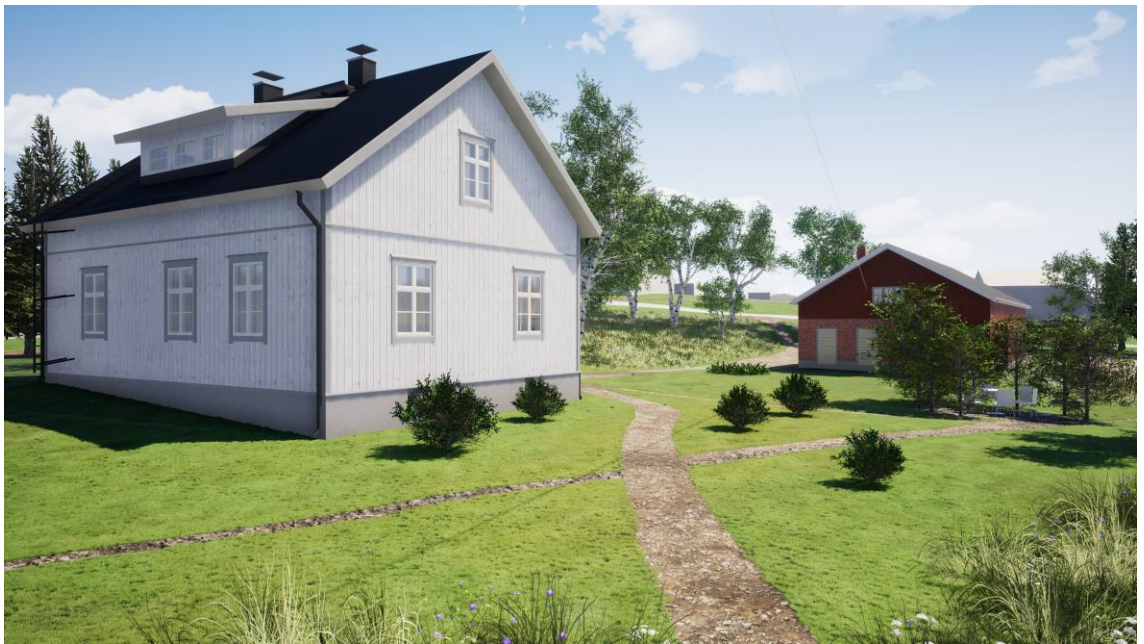
Kuva 13 Päärakennuksen havainnekuva korjaustoimenpiteiden jälkeen.

Päärakennus on ollut käyttämättömänä useita vuosia. Rakennus on kuitenkin säilynyt ryhdissään sekä kohtuullisen hyvässä kunnossa. Ulkovuorilaudoituksen maalipinta on rapistunut ja sokkelin päälle jäänyt vesi on päässyt lahottamaan ulkovuorauslautojen alaosa. Laudoituksen alaosasta, sokkelin päältä puuttuu vesilauta, jonka tehtävä olisi ohjata seinältä valuva vesi maahan. Lattia on romahtanut rakennuksen länsipuolen salista. Maaperästä noussut kosteus, sekä lattiassa oleva muovimatto ovat todennäköisesti edesauttaneet alapohjan kannatinrakenteiden lahoamista. Ikkunoiden vesilistat ovat lahonneet ja paikoin ikkunoiden karmien alaosat ovat vaurioituneet. Ikkunoiden lasituksessa käytetty kitti on halkeillut ja ikkunamaalina käytetty pellavaöljymaali on kauhtunut. Sisäovien maalipinta on kulunut ja metalliosat ovat ruostuneet.

Päärakennuksen korjaustoimenpiteet on tarkoitus tehdä niin, että vanhalle rakennukselle ominaiset piirteet säilytetään (Kuva 9 ja 12). Rakennuksen ulkovuoraus sekä vanhat ikkunat ja ovet listoituksineen kunnostetaan säilyttäen. Sokkelin päälle asennetaan vesilauta. Vesikatto uusitaan ja vaihdetaan tiili konesaumattuun peltikatteeseen (Kuva 13). Kuisti rakennetaan uudelleen, vanhoja ikkunoita ja ovia käyttäen.

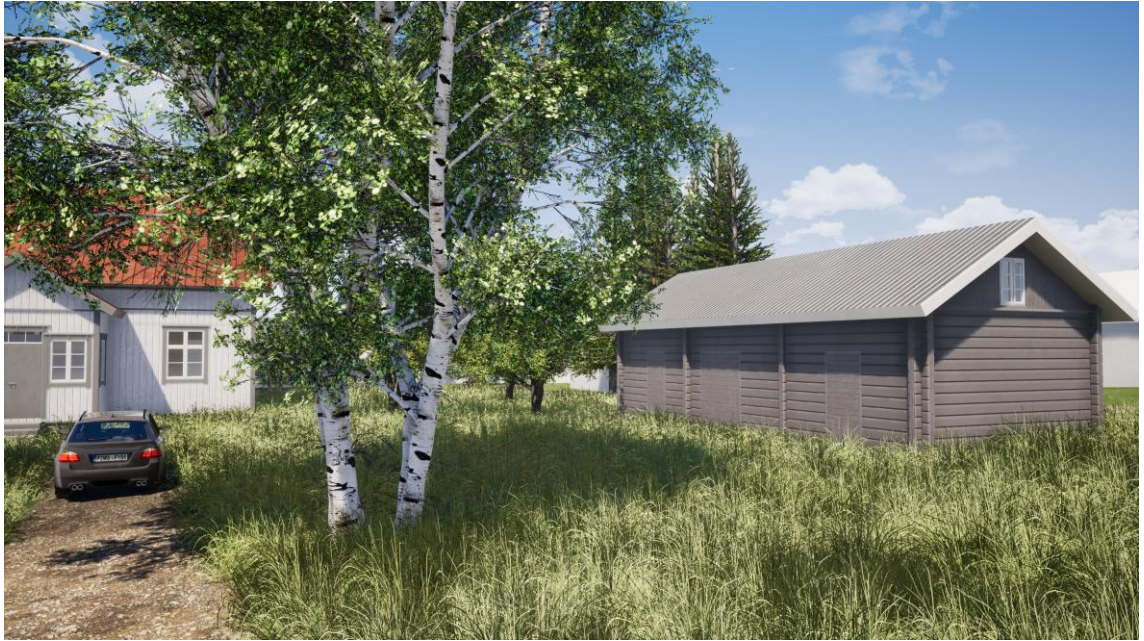
Kuva 20 Havainnekuva aitan nykytilanteesta

Aitan hirsikehikko on painunut maahan ja runsas maaperän kosteus on lahottanut alimpia hirsiiä. Kosteuden aiheuttamat vauriot näkyvät eniten julkisivussa koilliseen. Paahteisilla julkisivuilla, kuten lounaan ja kaakon puolella, hirret ovat voimakkaasti kuluneet sekä halkeilleet. Sisätilojen puulattia on myös osin laho.

Aitta kengitetään, eli rakennusta nostetaan ja alimmat hirret vaihdetaan terveisiin hirsiiin. Aittaa tulee nostaa maanpinnasta noin 400 mm. Alapohja tehdään tuulettuvaksi vanhan mallin mukaan ja aitan lattia uusitaan. Alapohjan nurkkakivien välit ladotaan luonnonkivillä. Hirsikorjauksissa käytettävä puumateriaali olisi hyvä olla vanhaa. Vanhaa ja hyvää puutavaraa voi saada purkurakennuksista.

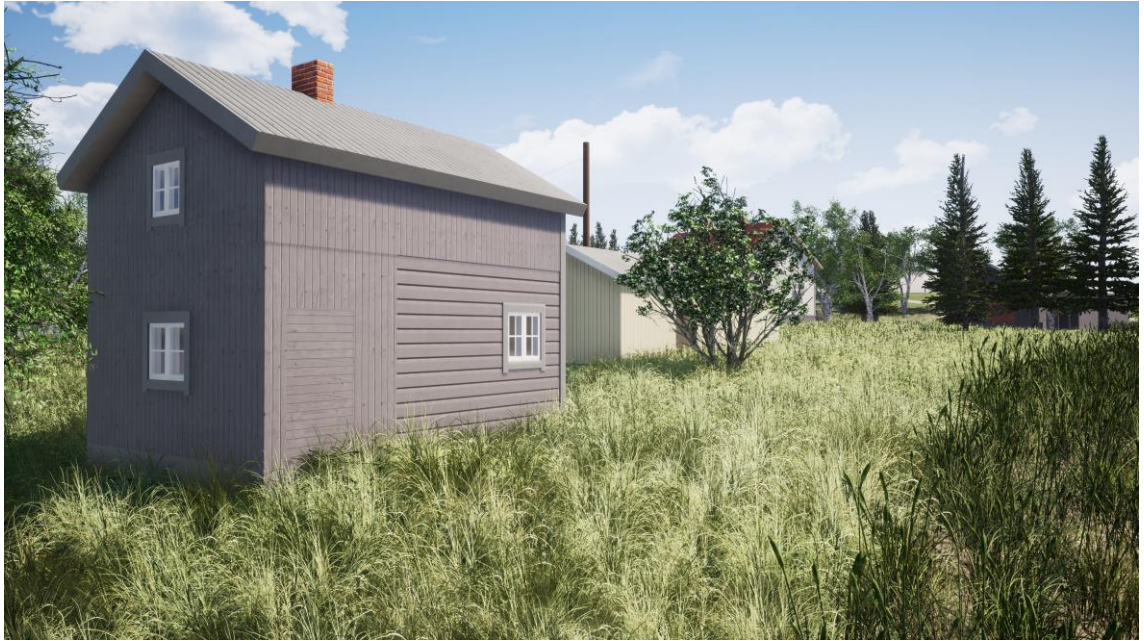
Kuva 24 Havainnekuva saunan nykytilanteesta

Saunan parvelle on päässyt tikkaita pitkin ulkokautta. Tikkaiden alapuolella on ollut todennäköisesti ikkuna tai muu aukko, joka on paikattu hirsillä myöhemmin. Saunan alapohja on maanvarainen betonilaatta. Parvella ulko-ovea vastapäätä on neliön mallinen ja neljäruutuinen ikkuna. Parvella on voitu kuivata esimerkiksi viljaa, tai sitä on voitu käyttää nukkumiseen. Vesikattona on toiminut pärekatto, jonka päälle on myöhemmin asennettu aaltopelti (Kuva 24).

Sauna on säilynyt hyvässä kunnossa. Parvelle johtavan oven alapuolella oleva hirsi, johon tikkaat ovat tukeutuneet, sekä parvelle johtavat tikkaat, ovat lahonneet. Savuhormin yläosan laastisaumat ovat kuluneet, ja siksi tiiliä on irronnut.
