**AVALIAÇÃO DOS MATERIAIS DE REVESTIMENTOS INTERNOS  
UTILIZADOS NAS ÁREAS CRÍTICAS E SEMICRÍTICAS EM CINCO  
HOSPITAIS DE FLORIANÓPOLIS/SC**

FLORIANÓPOLIS  
2018

Trabalho de Conclusão de Curso apresentado  
ao Departamento de Engenharia Civil da  
Universidade Federal de Santa Catarina,  
referente à disciplina ECV5513, para obtenção  
parcial do título de Engenheira Civil.

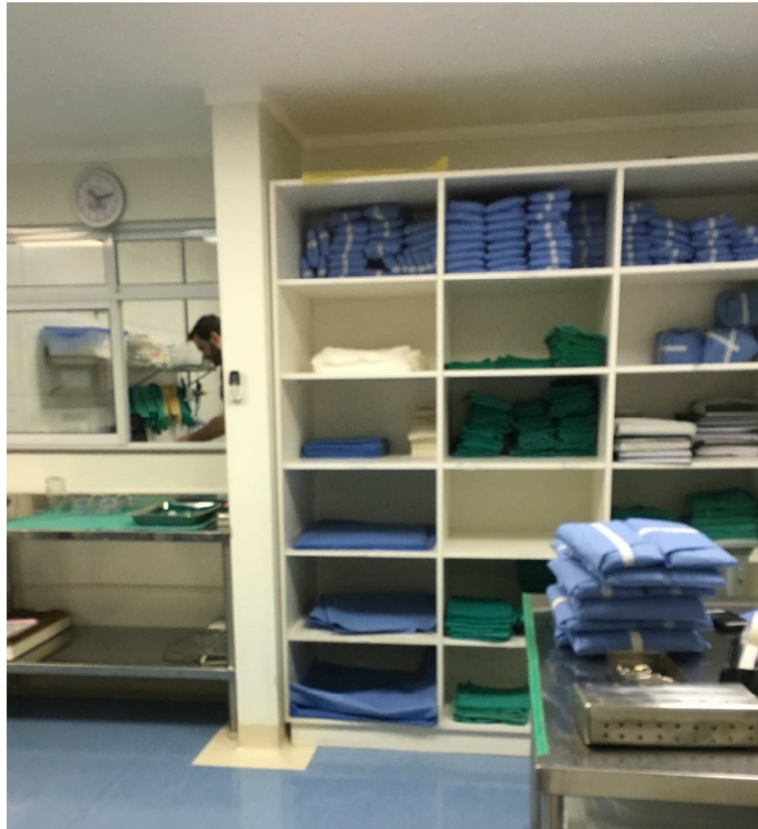
O centro de material e esterilização é dividido em duas áreas, suja e limpa, e possuem revestimentos distintos. A área suja, por ser considerada molhada, é revestida por peças cerâmicas brancas de dimensões 0,40 x 0,40 m com rejunte à base de cimento de 1,0 cm tanto no piso quanto nas paredes. Já na área limpa (Figura 12), os revestimentos são a manta vinílica na cor azul e creme (rodapé curvo) e a tinta acrílica branca no piso e nas paredes, respectivamente. O teto de todo o centro tem acabamento em gesso. A circulação no CME é exclusivamente de funcionários, tendo a entrada de poucos carrinhos com materiais a serem esterilizados. A funcionária não soube especificar a idade dos revestimentos, porém afirmou que estes têm mais de dez anos. Foram observadas manifestações patológicas somente nos pisos: peças cerâmicas quebradas próximas da porta de entrada da área suja e fissuras nos rodapés da manta vinílica na parede externa da copa dos funcionários.

**Figura 12 - Visão geral da área limpa do CME do hospital A.**  
Fonte: A autora.

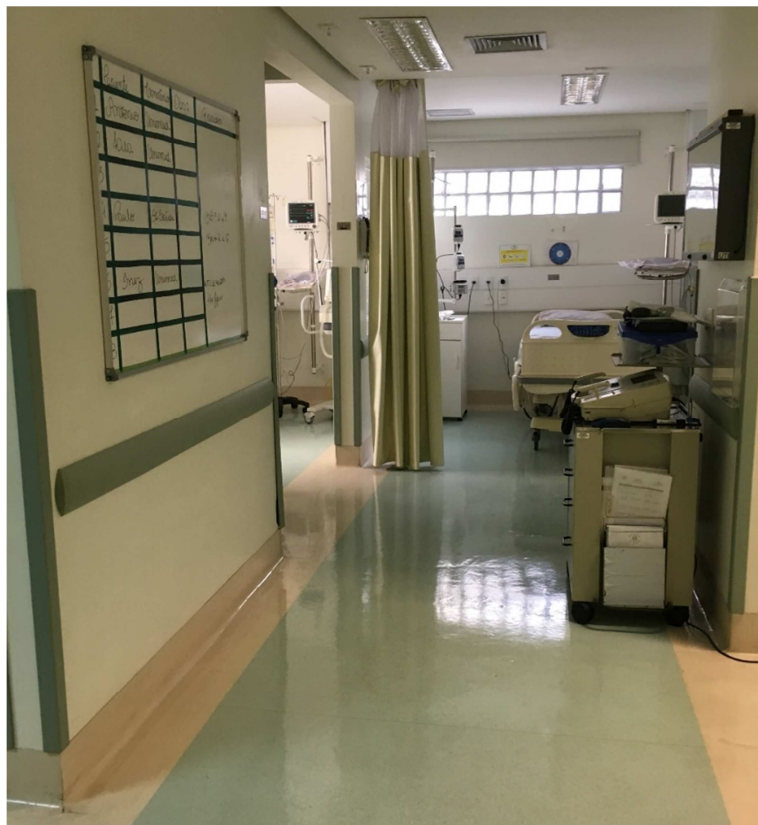
A UTI tem dez anos e não foi feita nenhuma manutenção além da troca dos lavatórios e bancadas de mármore pelo mobiliário com acabamento em inox e a pintura anual das paredes e tetos. Tanto na área de tratamento coletiva quanto no quarto de isolamento, os revestimentos utilizados foram a manta vinílica verde e creme (acabamento do rodapé curvo) e a tinta epóxi branca para as paredes e tetos. No restante da unidade, foi mantido o mesmo material para o piso, o teto é revestido em gesso, mas as paredes foram pintadas com tinta acrílica branca e possuem bate-macas e protetores de parede em PVC verde (Figura 13). O fluxo de pessoas e veículos é pequeno. As únicas manifestações patológicas constatadas foram manchas próximas aos batentes das portas e riscos na região da abertura da porta principal.

**Figura 13 - Corredor principal da UTI do hospital A.**  
Fonte: A autora.

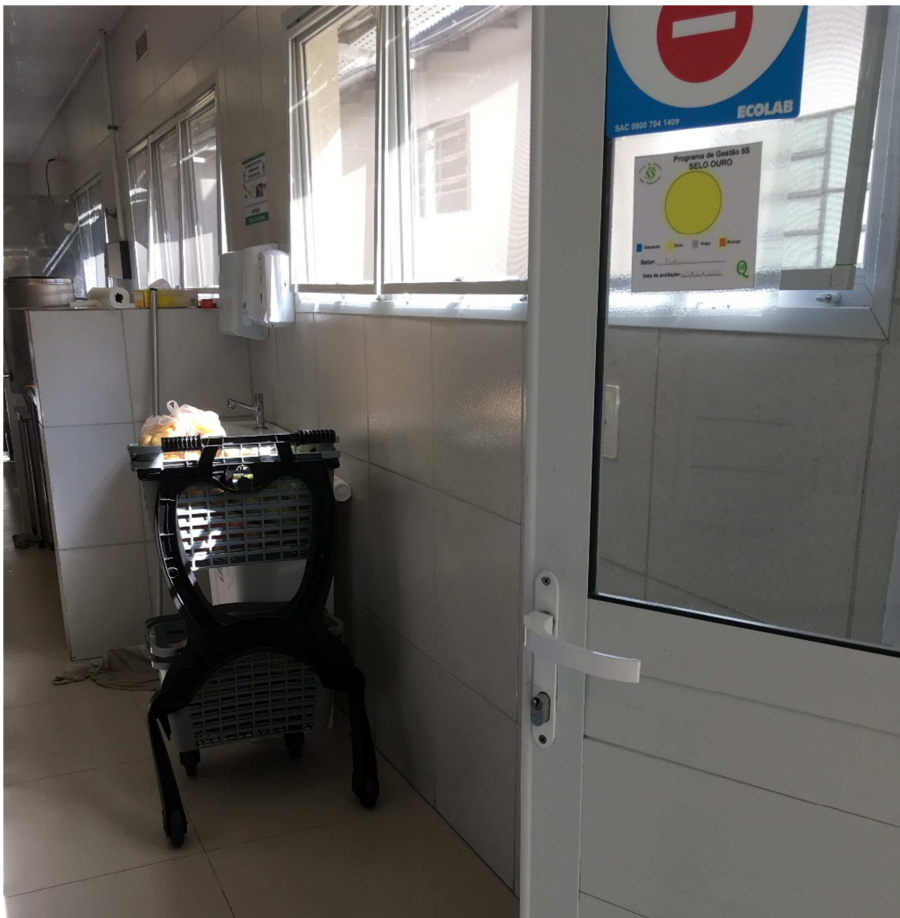
A cozinha (Figura 14) e a lavanderia se localizam numa edificação externa à construção principal e possuem pouca movimentação de usuários e circulação de veículos. Este edifício foi construído há 10 anos, quando decidiram que o serviço de higienização das roupas seria terceirizado. A cozinha é revestida por porcelanato branco de dimensões 0,30 x 0,30 m nas paredes e porcelanato antiderrapante na cor creme com placas de 0,40 x 0,40 m no piso. O rejunte em ambos é à base de cimento e de 0,2 cm de espessura. O forro é em PVC e não se constatou nenhum problema nos materiais. A lavanderia (Figura 15) é dividida em rouparia e área suja - local de estocagem das vestimentas hospitalares usadas. Ambos os ambientes possuem forro em PVC e cerâmica branca de dimensões 0,40 x 0,40 com rejunte à base de cimento de 1 cm no piso. A diferença está no material empregado nas paredes que na área suja é a mesma cerâmica do piso e na rouparia é reboco pintado com tinta acrílica branca. Foram observadas manchas no piso, próximas à colocação dos embrulhos de roupas e cerâmicas lascadas na meia parede da área suja. Além disso, foi notado descolamento da camada de tinta na área limpa na parede próxima à entrada, indicando possível infiltração.

**Figura 14 - Visão geral da cozinha do hospital A.**  
Fonte: A autora.

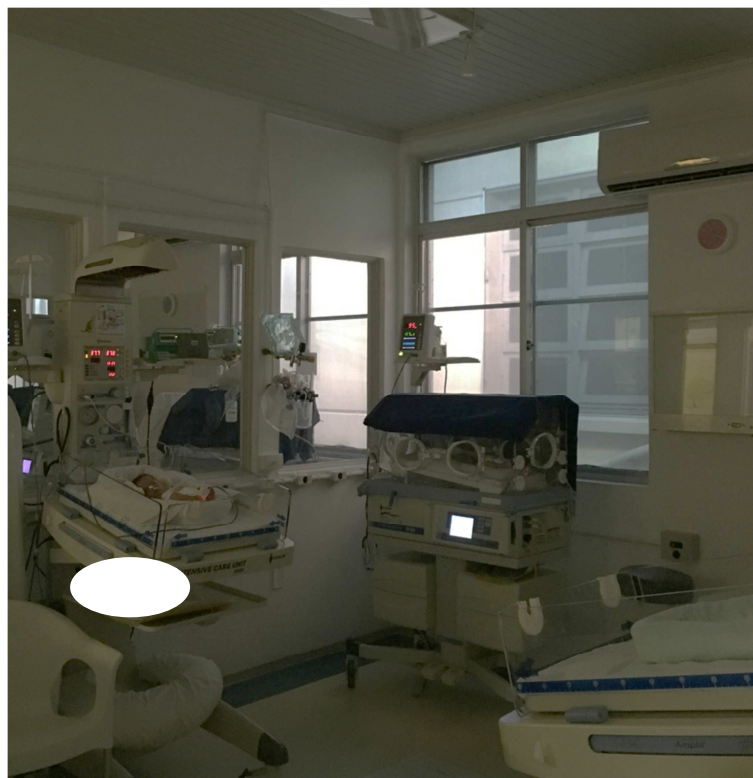
**Figura 19 - Quarto de tratamento coletivo da UTI neonatal do hospital C.**  
Fonte: A autora.

A unidade de terapia intensiva do hospital C é neonatal, conforme dito anteriormente. O teto possui forro em PVC em todos os cômodos, inclusive no quarto de tratamento coletivo (Figura 19). As paredes foram pintadas com tinta acrílica branca e algumas áreas possuem

papel de parede com animais, a fim de humanizar o ambiente. O piso é vinílico em placas 0,30 x 0,30 m nas cores verde clara, verde escura e bege, e da mesma forma que foram feitas substituições das placas no CG e no CME, a UTI teve seu revestimento no piso trocado em torno de 50%. Mesmo com as trocas, algumas placas apresentam suas bordas levantadas, furos e machas perto dos rodapés e batentes. Os encontros de parede que não possuem proteção têm a superfície irregular.

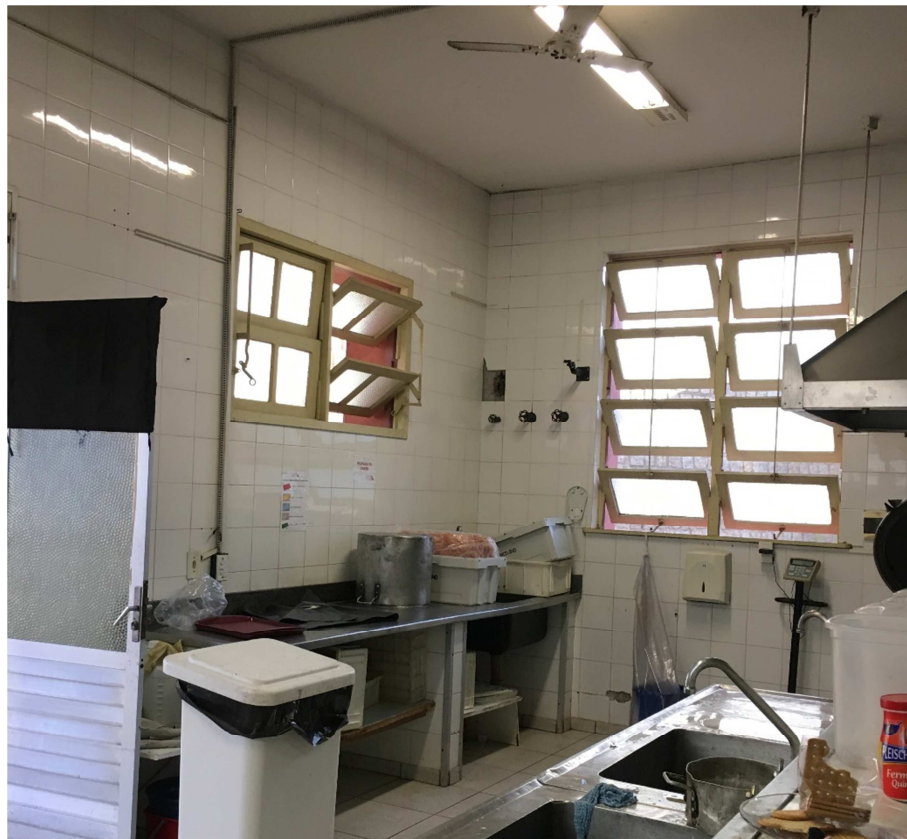
O serviço de alimentação é terceirizado, mas o preparo ainda é realizado na cozinha do hospital C. As instalações físicas contam com peças cerâmicas brancas nas paredes e nos pisos, com dimensões de 0,20 x 0,20 m e 0,40 x 0,40 m, respectivamente (Figura 20). Os problemas encontrados foram peças faltando ou que tinham extremidades quebradas ou lascadas. O teto é pintado com tinta acrílica branca e foi notada a presença de bolor e outras manchas no encontro de paredes com o teto, perto das luminárias e acima das caldeiras.

**Figura 20 - Local de preparo das refeições na cozinha do hospital C.**  
Fonte: A autora.

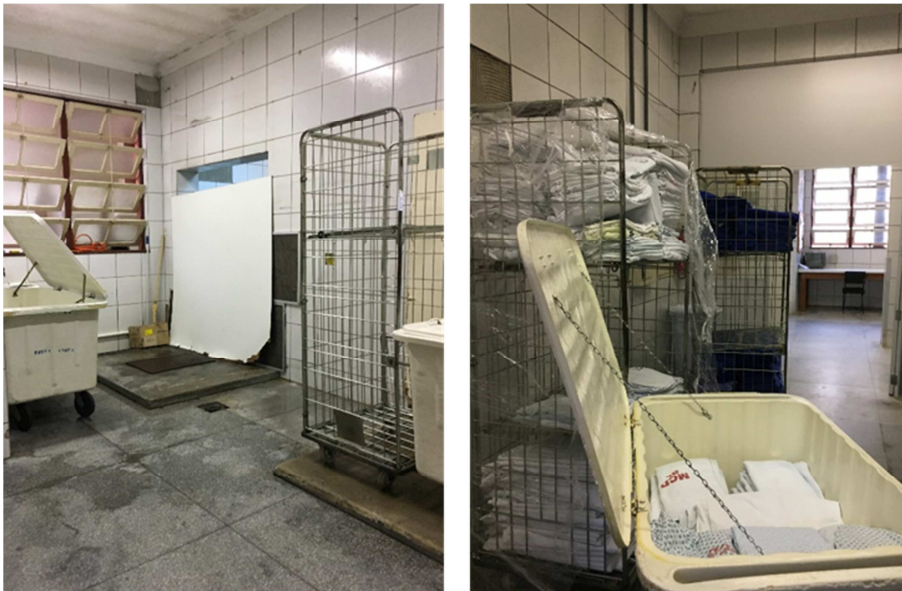
serviço de limpeza e desinfecção do estabelecimento (Figura 21). Apesar de ter mudado o uso dos cômodos, estes não foram reformados e apresentam revestimentos e manifestações patológicas que remetem à época em que eram utilizadas as caldeiras e máquinas no processamento de roupas. O piso é em concreto aparente e foi observado desgaste superficial e manchas, além de 10% de reparos. As paredes são revestidas em placas de cerâmica branca de 0,30 x 0,30 m e rejunte à base de cimento de 1 cm. Os problemas notados foram falta de algumas peças que não tiveram reposição, furos, manchas e marcas de colisões com carrinhos. O teto, pintado com tinta acrílica branca, foi a superfície mais comprometida, visto que quase toda ela tinha fissuras e manchas escuras. Onde costumavam ficar as tubulações de água quente, a intensidade das manchas é maior. Perto da parede que fazia a barreira física entre as áreas não é possível visualizar a cor branca do teto.

**Figura 21 - Áreas de armazenamento de roupas suja (esq.) e limpa (dir.).**  
**Fonte: A autora.**

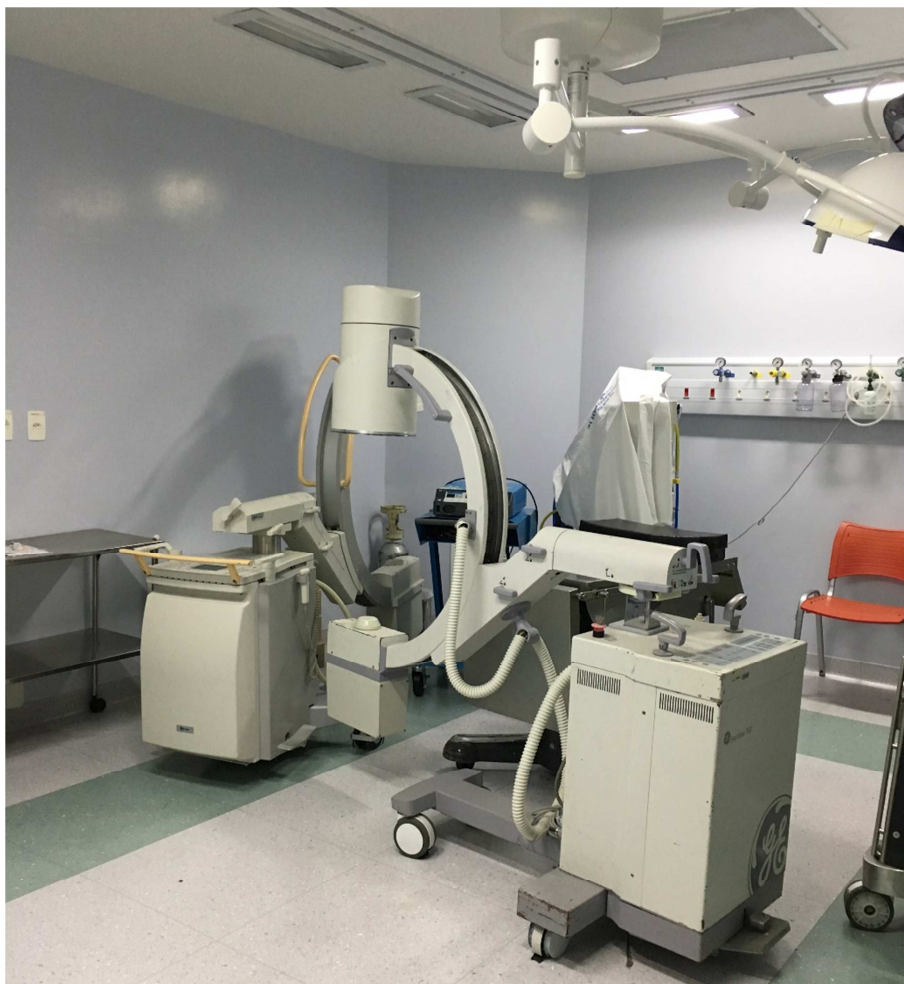
No centro cirúrgico do terceiro subsolo, o piso é revestido com manta vinílica cinza e verde nas duas salas de operações e cinza e azul nos outros cômodos (Figura 22). Foram observadas manchas em todos os encontros com rodapés e nas juntas (do revestimento

externo às salas de cirurgia). As paredes e os tetos foram pintados com tinta acrílica branca e se mostraram conservados. Nas salas de procedimento evasivos, a tinta epóxi azul (paredes) e branca (teto) foram empregadas. As únicas manifestações patológicas encontradas foram duas fissuras próximas a porta.

**Figura 22 - Sala de operações do centro cirúrgico desativado do hospital D.  
Fonte: A autora.**

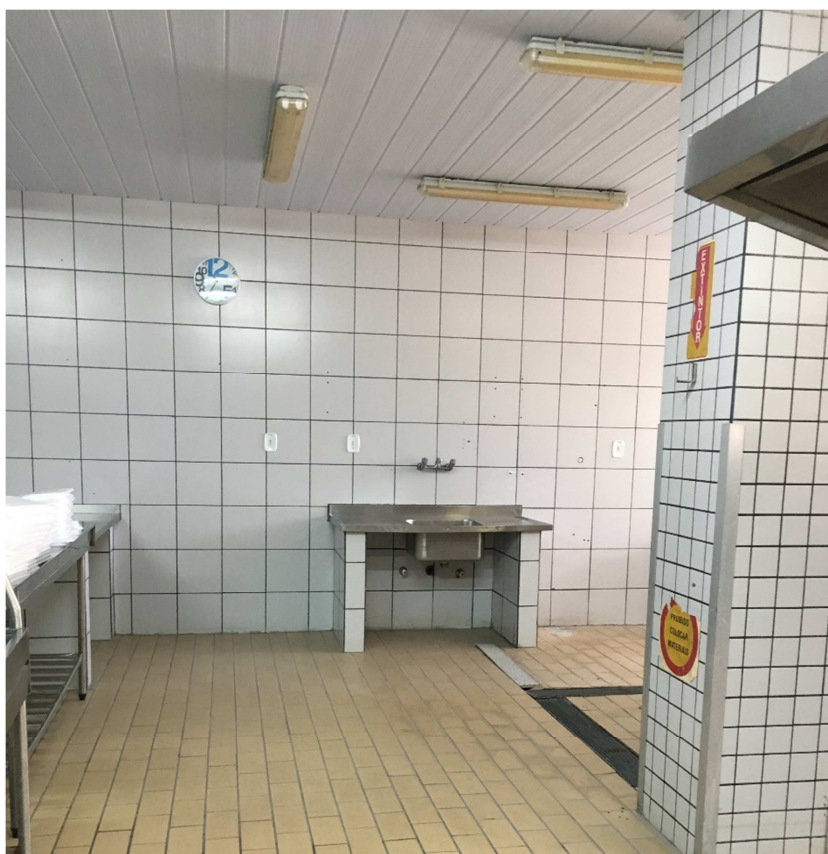
**Figura 25 - Cozinha do hospital D.  
Fonte: A autora.**

O serviço de alimentação é terceirizado e não é mais executado na cozinha do hospital D. Esse local funciona como um depósito das comidas prontas, armazenadas na câmara frigorífica. Também é a área onde os carrinhos das bandejas ficam e onde é feita a montagem das refeições que são transportadas até os leitos dos pacientes (Figura 25). O piso é em cerâmica bege retangular e quadrada na cor cinza, ambas com rejunte à base de cimento de 0,5 cm. Perto dos lavatórios e ralos, não havia peças cerâmicas, que provoca a exposição do contrapiso. Além disso, muitas peças contêm furos ou manchas. Na área em que o piso é bege, as paredes são em placas quadradas de cerâmica na cor branca e dimensões 0,40 x 0,40 m com rejuntes à base de cimento de 1 cm. Algumas peças cerâmicas possuem furos, provavelmente onde ficavam os armários, e manchas perto do piso. Não há rodapés. Quando o piso é cinza, as paredes são pintadas com tinta acrílica branca e nos corredores há bate-macas de madeira. Mesmo havendo essa proteção, há marcas de colisões com carrinhos nas paredes e em alguns casos no próprio bate-maca. Foi notado também no corredor o descolamento da camada superficial da tinta perto do rodapé. Por fim, o teto é em forro de PVC e aparenta ser mais novo que o restante dos revestimentos. A engenheira clínica não soube especificar quando houve a implementação do forro, mas garantiu que ele teria entre dez e vinte anos.

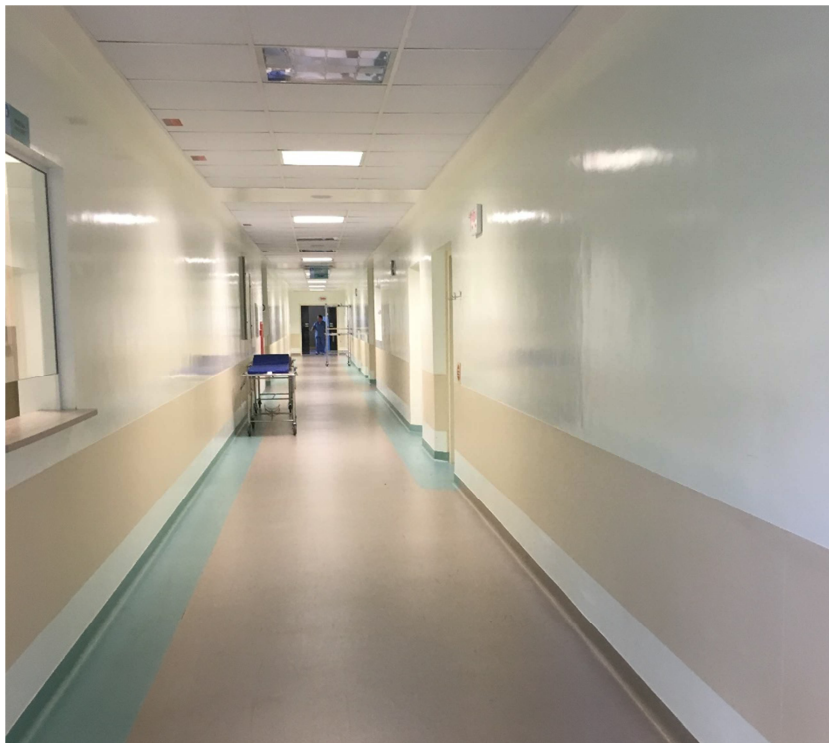
O centro cirúrgico foi inaugurado há menos de um ano, e não foram observados problemas nos revestimentos do ambiente, exceto marcas de carrinhos em locais do piso. Todas as paredes e tetos do setor foram pintados com tinta epóxi branca, exceto os corredores, em que o teto é em forro de gesso removível. As mantas vinílicas empregadas são nas cores rosa e verde. Os protetores de parede são em material adesivo vinílico na cor areia. Na Figura 27 é apresentado o corredor principal do CG. A UTI geral tem o mesmo acabamento interno do CG e não apresentou manifestações patológicas ou problemas aparentes em nenhum dos revestimentos. Já a UTI neonatal, aberta ao público um ano antes da geral, apresentou manchas na manta vinílica próximas aos lavatórios, rodapés e aberturas das portas. O teto é em forro de gesso removível e foi aplicado tinta PVA. As paredes são pintadas com tinta epóxi azul e nos locais que tem lavatórios foram colocadas pastilhas cerâmicas coloridas de dimensões 0,10 x 0,10 m até 1,70 m de altura. Por fim, os bate-macas encontrados são de PVC branco.

**Figura 27 - Corredor principal do centro cirúrgico do hospital E.**  
Fonte: A autora.

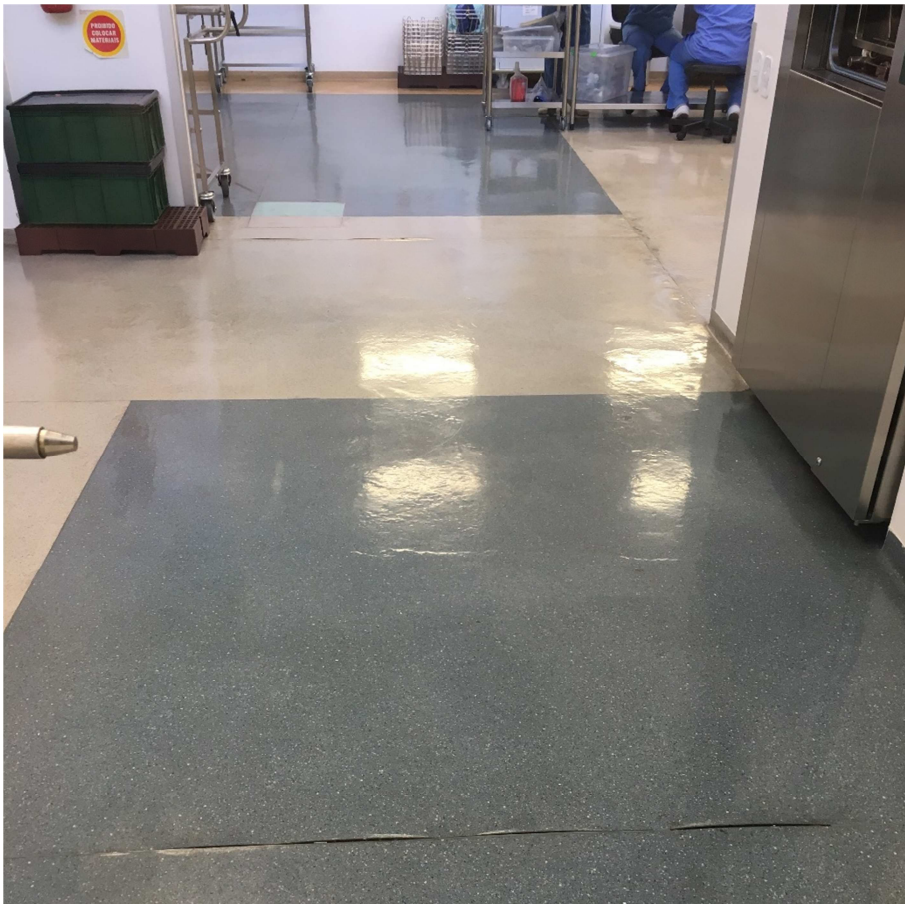
Entre 2005 e 2008, o serviço de higienização das vestimentas foi terceirizado, então, o local da lavanderia foi reformando e deu origem à rouparia e ao novo centro de material e esterilização. Conseqüentemente, os ambientes possuem o mesmo revestimento. A única diferença é que a manta vinílica do CME tem duas cores (cinza e azul) e a da rouparia é somente cinza. As paredes e os tetos foram pintados com tinta PVA branca com protetores metálicos. Na rouparia, foram encontrados sinais de infiltração na parede próximos da janela, furos perto do ar condicionado, descolamento das juntas do piso, assim como manchas, furos e sobressaltos. No CME (Figura 28), foram observados problemas somente na manta vinílica, como manchas e deslocamentos das juntas, rodapés descolados ou retirados. Não foi visitado o local de armazenamento das roupas sujas do hospital.

**Figura 28 – Área de separação do material higienizado do CME do hospital E.**  
Fonte: A autora.

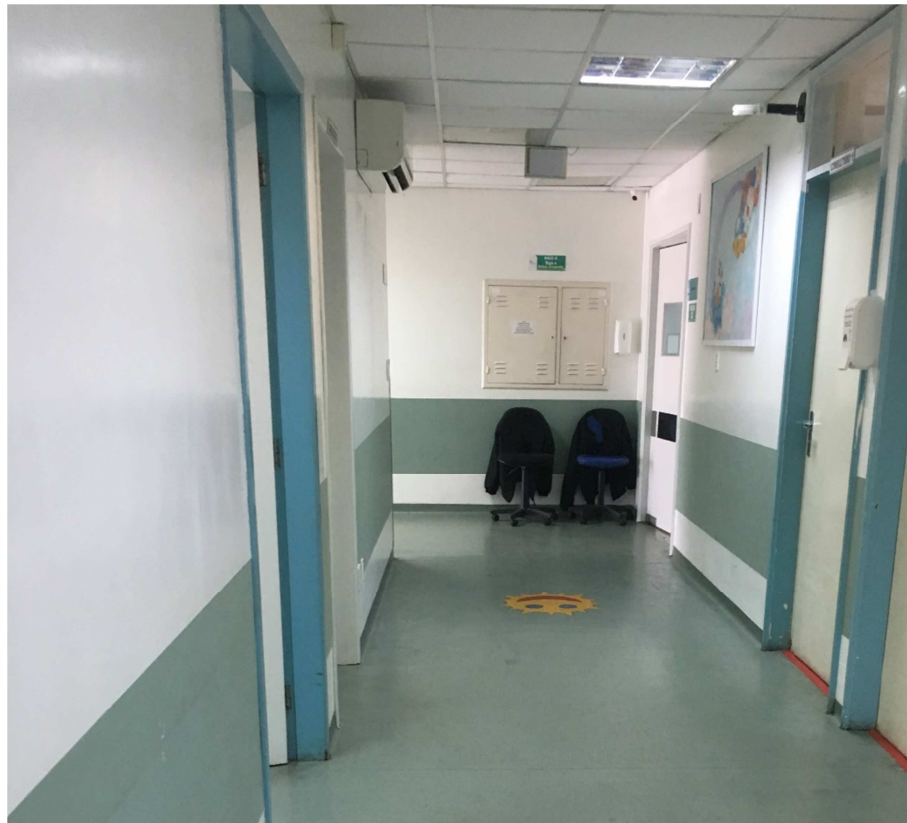
uso são: a tinta PVA branca das paredes e tetos, os adesivos vinílicos (bate-macas) na cor cinza, o forro modular de gesso removível do teto do corredor, e a manta vinílica cinza de todos os cômodos (Figura 29). Nesse setor, foram observadas manchas e riscos de rodas de carrinhos no piso, colocação de fita crepe em cima de uma das juntas e mancha de umidade no forro do gesso. Já na parte antiga da unidade (Figura 30), foram empregados piso Paviflex® na cor cinza, PVC branco como forro no teto e tinta PVA verde clara (corredores) e azul (consultórios) nas paredes. As manifestações patológicas notadas foram mais numerosas que na parte reformada. Foram observadas fissuras e quebras em todos os rodapés curvos do corredor; levantamento das bordas, desgastes e manchas no revestimento do piso; flechas no forro; pequenos furos e marcas de veículos nas paredes.

**Figura 29 - Corredor de acesso aos consultórios da emergência "nova" do hospital E.  
Fonte: A autora.**

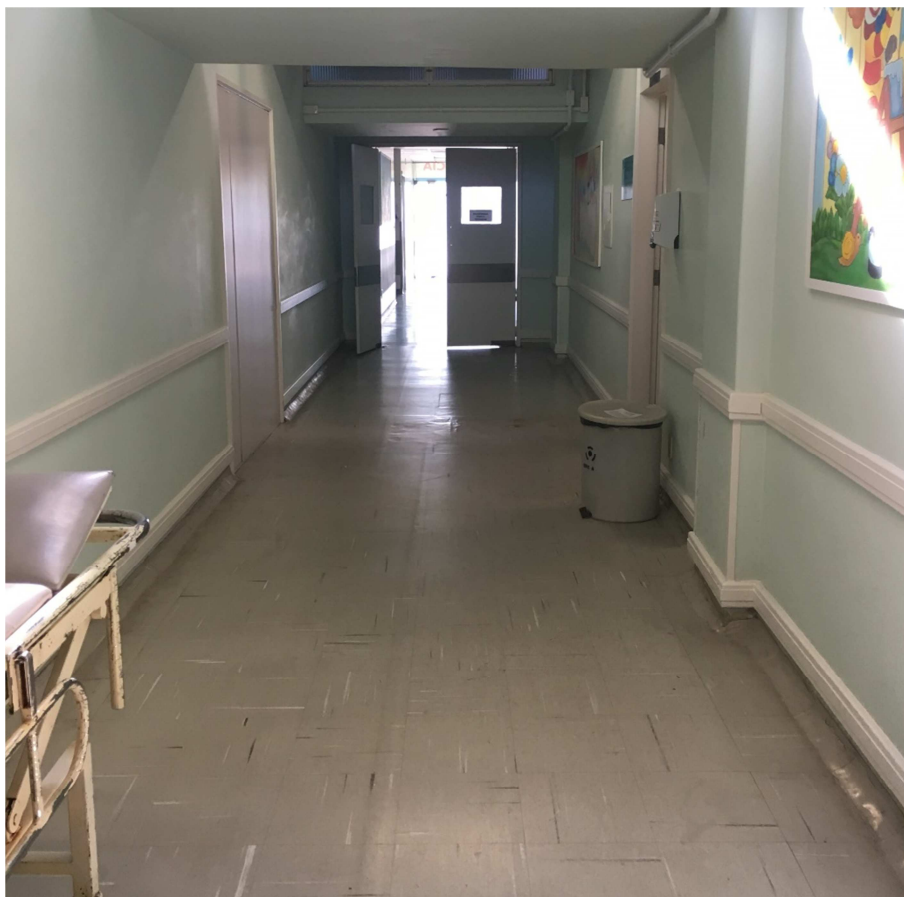
**Figura 30 - Corredor de acesso à sala de espera da emergência "antiga" do hospital E.  
Fonte: A autora.**

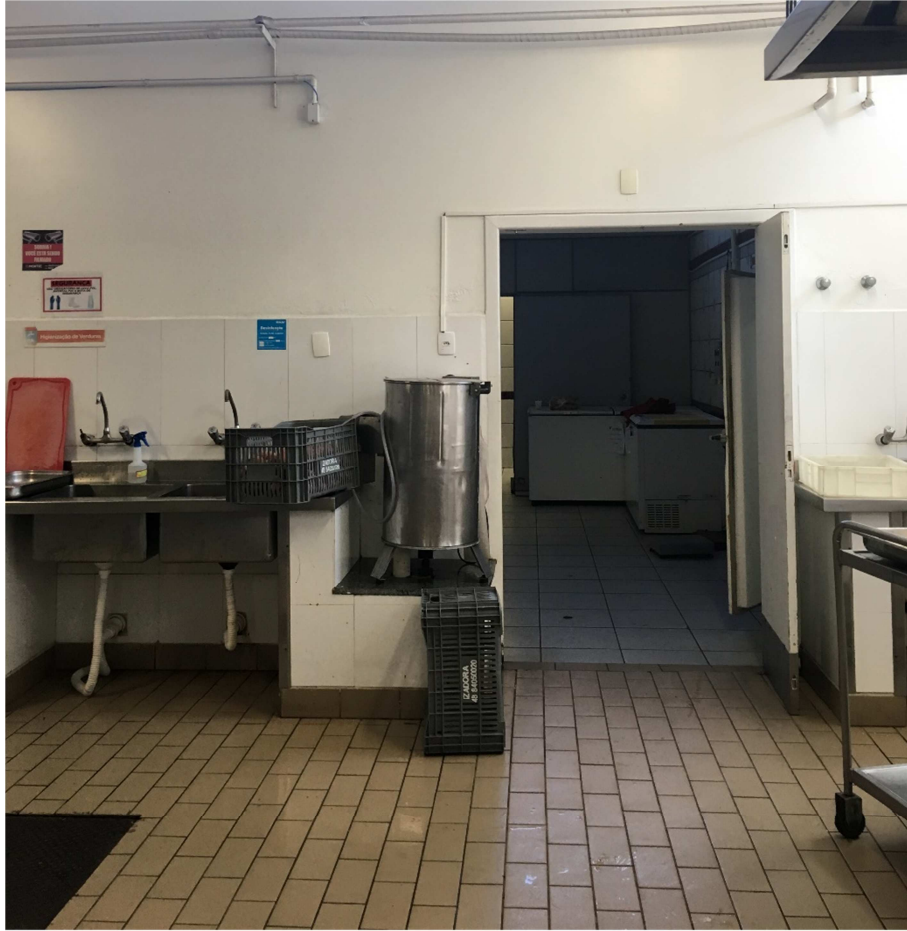
A cozinha foi reformada há aproximadamente sete anos e o serviço de alimentação é terceirizado há quase dez anos. No local de preparo dos alimentos (Figura 31), foram empregados piso revestido por placas cerâmicas bege retangulares, rodapés do mesmo material, e rejunte à base de cimento de 0,5 cm. O teto era pintado com tinta PVA branca e as paredes eram de cerâmica branca (com o mesmo rejunte do piso) de dimensões 0,30 x 0,30 m até 1,80 m de altura, o restante era o mesmo material do teto. Foram observadas manchas e bordas quebradas nas cerâmicas do piso; manchas escuras perto das luminárias; e manchas nas cerâmicas da parede embaixo dos lavatórios e próximo ao piso. Além disso, as portas e os batentes se encontraram muito desgastados na região próxima ao piso, por ser uma região que sofre influência dos processos de higienização frequentes.

**Figura 31 - Local de preparo das refeições do hospital E.**  
Fonte: A autora.

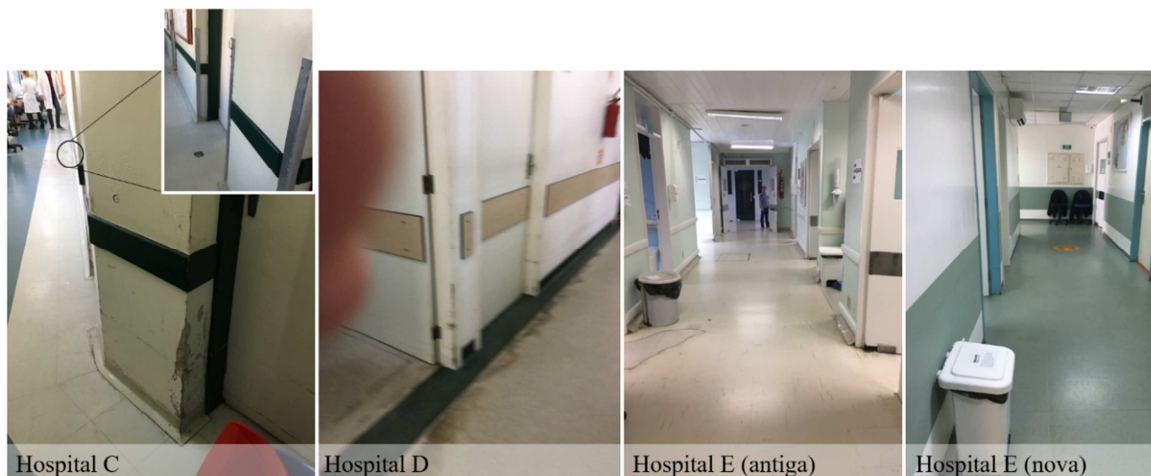
mesmo não considerados ambientes críticos, fazem parte de uma unidade crítica quanto à transmissão de microrganismos. Ambas as tintas proporcionam a criação de uma superfície lisa, contudo a acrílica possui alta impermeabilidade e é higienizada mais facilmente que a PVA. Desse modo, o emprego da tinta PVA no hospital E não está em conformidade com as recomendações da Anvisa (BRASIL, 2002).

**Figura 32 - Comparação dos revestimentos empregados nos corredores da emergência.**  
**Fonte: A autora.**

Nos três estabelecimentos analisados foi observada a ocorrência de problemas decorrentes tanto do desempenho dos revestimentos quanto da execução inadequada. Falhas como quebras, furos e manchas são resultados de fenômenos acidentais, que não possuem ligação direta com a idade do material. Já os desgastes e os riscos estão associados à abrasão e são agravados pelo tráfego intenso de pessoas e moderado de veículos, além disso estão diretamente relacionados com o tempo de uso do revestimento. Apesar de não demonstrarem riscos à segurança dos pacientes, causam desconforto aos usuários.

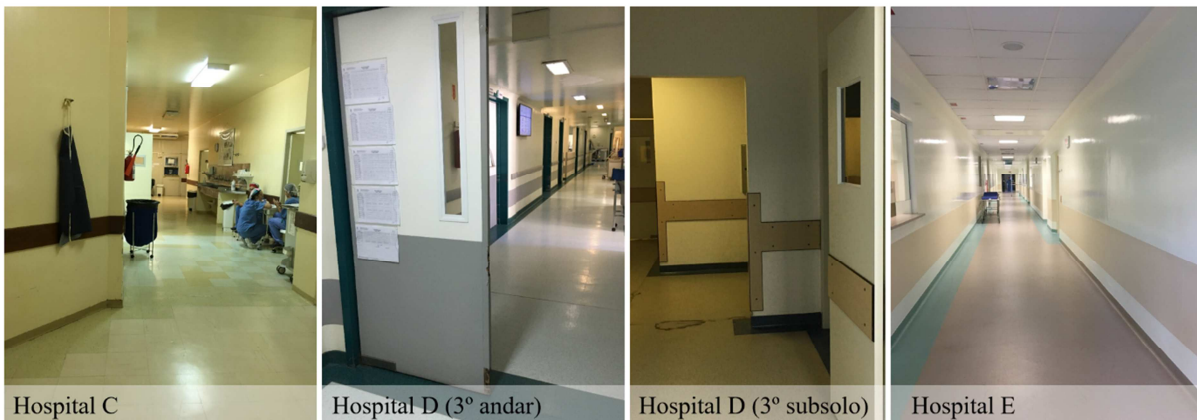
**Figura 35 - Comparação dos revestimentos empregados nos centros cirúrgicos.**

No hospital D, houve a oportunidade de visitar o centro cirúrgico desativado do terceiro subsolo, que evidencia novamente a propensão das mantas vinílicas às manchas. Pode-se observar na Figura 36 (aproximação da imagem do hospital D do 3º subsolo da Figura 35) manchas escuras nas juntas das mantas vinílicas, mostrando que este tipo de revestimento, quando a soldagem a quente da junta não é executada adequadamente, promove o aparecimento de manifestações patológicas com o uso e frequentes limpezas. Por mais que a mancha em si seja um problema de desempenho do material, quando há o descolamento das juntas, a água da limpeza pode infiltrar até o contrapiso e propiciar a criação de fungos e bactérias no local, o que compromete a assepsia do ambiente crítico.

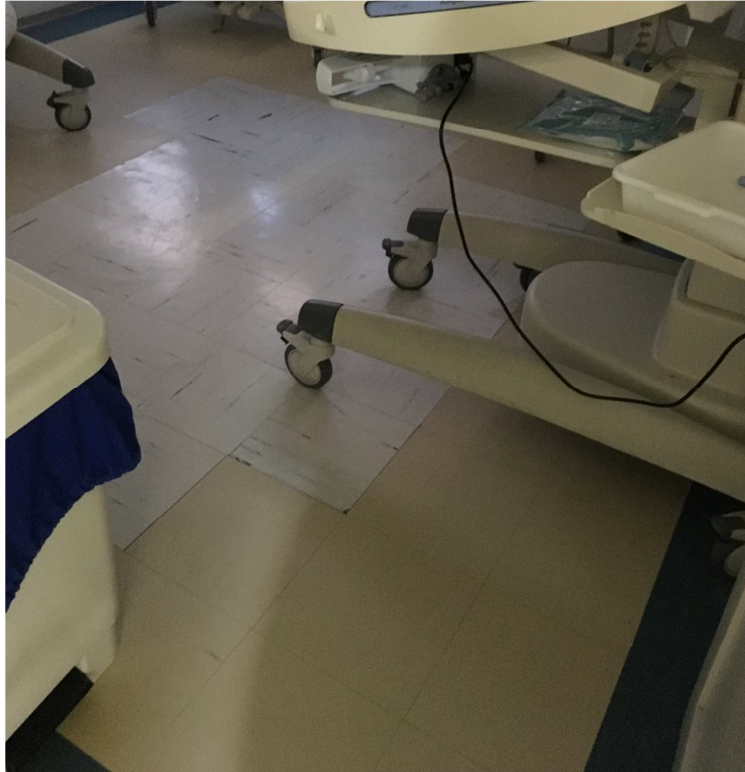
Os hospitais B e C optaram pelo piso vinílico e ao longo do período de uso houve substituições pontuais de 20% e 50% (Figura 44), respectivamente. Apesar das trocas

pontuais, foram notados problemas como manchas, riscos e descolamentos. Assim como nas mantas vinílicas, as manchas e os riscos podem surgir com o uso, sendo classificadas como manifestação patológica de desempenho. Já para o descolamento, o ideal é verificar a causa e a origem, antes de substituí-lo. Caso contrário, as placas continuarão a descolar, já que as substituições são frequentes.

**Figura 44 - Piso vinílico da sala de tratamento coletivo neonatal do hospital C.**  
Fonte: A autora.

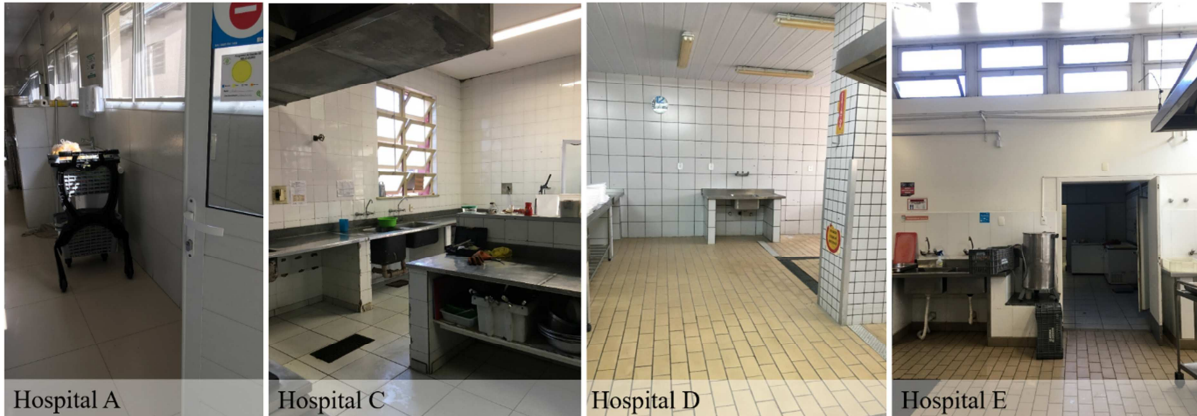
**Figura 45 - Comparação dos revestimentos empregados nas cozinhas.**  
**Fonte: A autora.**

Nos tetos, 40% empregaram a tinta acrílica, 40% o forro em PVC e 20% a tinta PVA. O forro de PVC é de fácil higienização, porém por possuir entrâncias não é indicado para as áreas críticas, o que faz com que tanto o hospital A quanto o D estavam em desconformidade com a Anvisa (BRASIL, 2002). Além disso, a tinta PVA também não é indicada para revestimentos internos por possuir acabamento mais poroso que a tinta acrílica, por exemplo. Desse modo, o teto do hospital E também está em desacordo. Foi perceptível que as manifestações patológicas, manchas ou bolor (Figura 46), somente apareceram nos tetos revestidos com tinta, afinal esse material absorve mais umidade se comparado com o PVC. O bolor do hospital B e as manchas do hospital E apareceram nas regiões próximas às caldeiras, o que é justificado pela intensa quantidade vapor a qual são expostas. Já o bolor no hospital C surgiu no encontro do teto com a parede, uma vez que pela disposição das janelas e portas é uma região que recebe pouca ventilação natural.

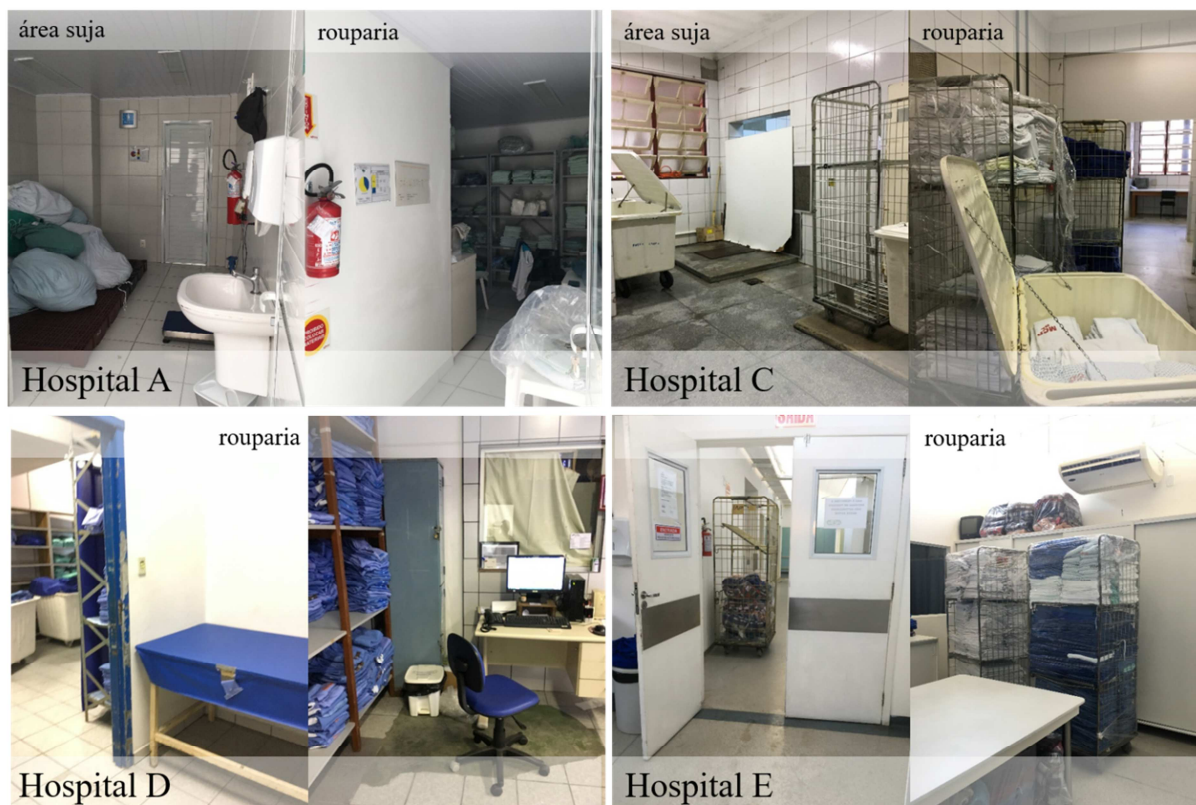
No Quadro 11 são compiladas resumidamente as informações sobre o ambiente dos cinco EAS a fim de facilitar a comparação, e a Figura 49 traz a visão geral das rouparias dos hospitais visitados. Para os revestimentos das paredes 60% dos hospitais optaram pela cerâmica, 20% pela tinta acrílica e 20% pela tinta PVA. Se a lavagem de roupas fosse realizada de fato nos hospitais, aquele que escolheu a tinta PVA estaria em desacordo com a Anvisa (BRASIL, 2002), porém, como a rouparia é uma área administrativa, tal prescrição deixa de ser válida. Exceto pelas paredes do hospital D, em todas as outras foram observados problemas. Por ser um local que possui fluxo moderado de veículos, falhas como lascas das placas cerâmicas e riscos foram recorrentes devido aos impactos dos carrinhos com a parede. Os hospitais A e E apresentaram indícios de infiltrações em uma das paredes dos ambientes (Figura 50), porém não foi possível averiguar a origem ou causa do problema. Contudo, acredita-se que a infiltração do A se deve às tubulações do banheiro dos funcionários (a parede era a divisória dos ambientes).

**Figura 49 - Comparação dos revestimentos empregados nas rouparias e área de roupa suja.**  
**Fonte: A autora.**

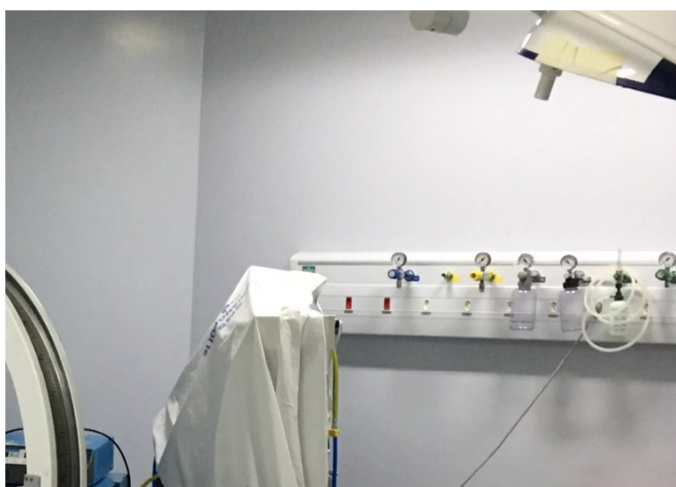
**Figura 53 - Painel de serviços hospitalares do centro cirúrgico inativo do hospital D.  
Fonte: A autora.**

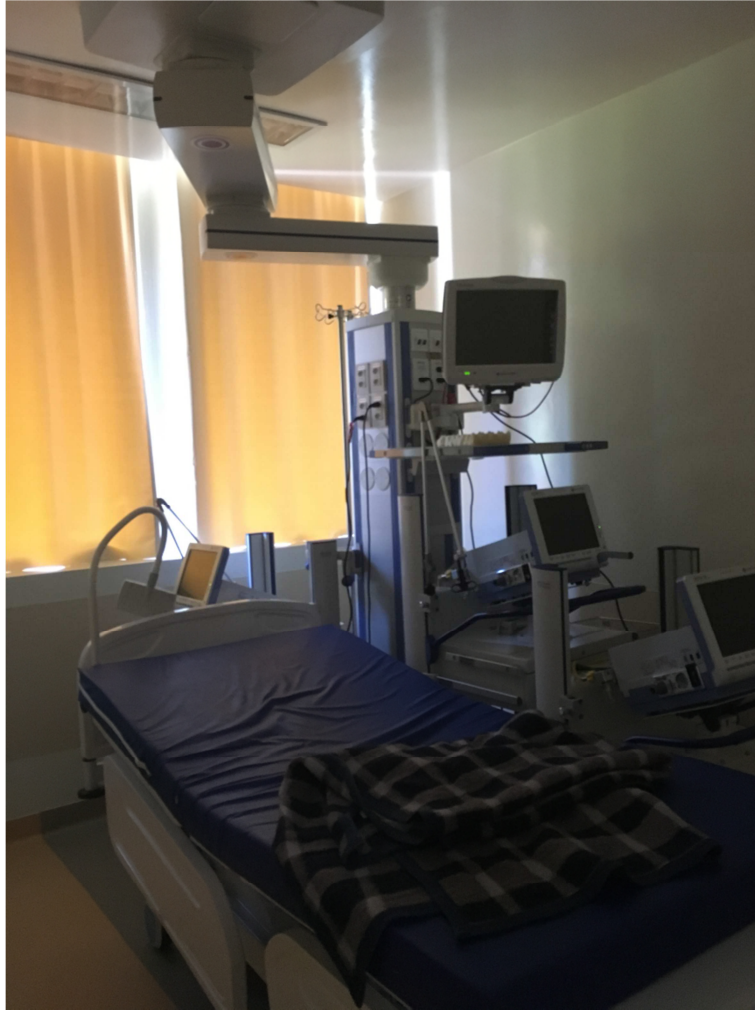
**Figura 54 - Estativa da UTI geral do hospital E.  
Fonte: A autora.**
