# Archeologische begeleiding Begijnhofkerk te Sint-Truiden

5 t.e.m. 11 juli 2004

**Rapport 6**

**ARCHEOLOGISCHE BEGELEIDING  
BEGIJNHOFKERK TE SINT-TRUIDEN**

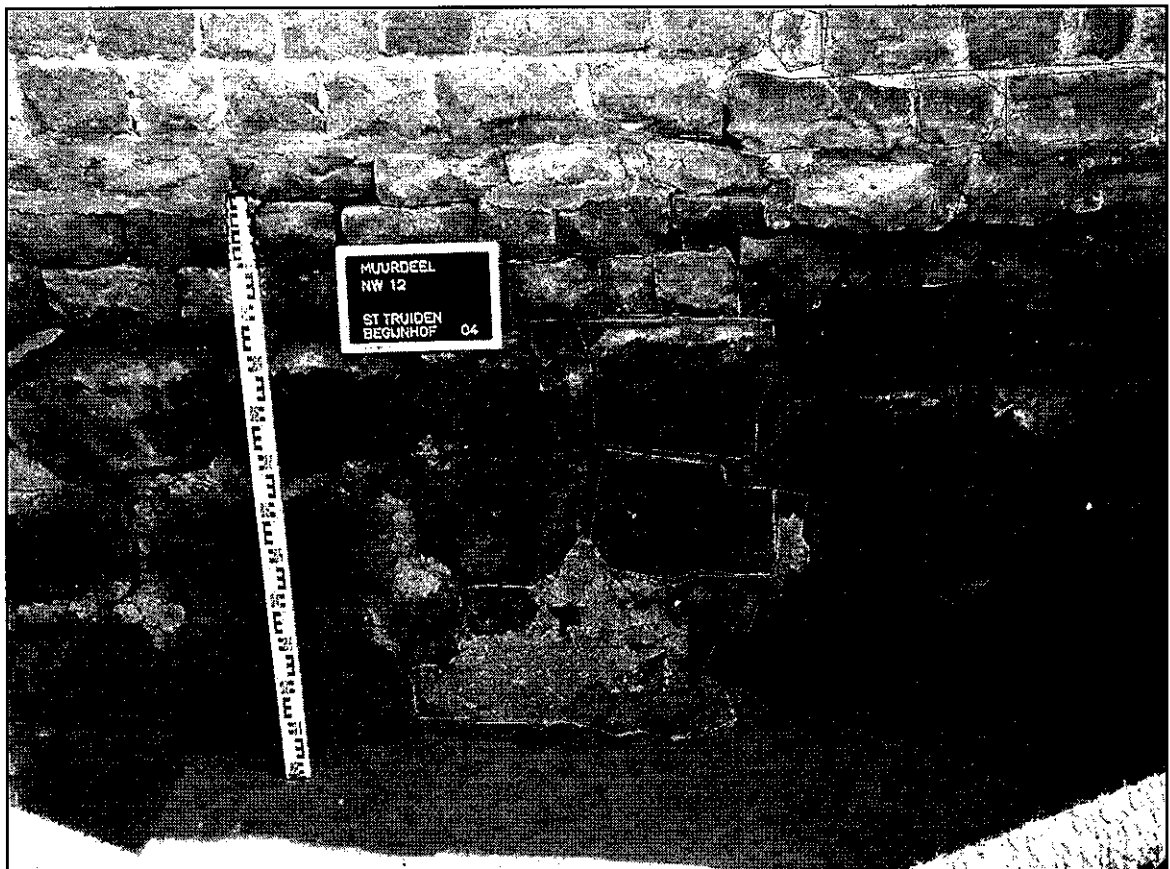
#### NW 12 a en b - put 2 (foto's 9, 10, 11, 12, 14, 15, 16, 29 en 30):

- Bleke zandstenen plint
- Tot onder het loopvlak grijze rechthoekige kalkstenen met bovengronds zeer harde, bleke kalkmortel en ondergronds zeer harde grijze mortel.
- Het fundament bestaat uit grijs-gele Lincenzandsteen. Het voorste deel van de kerk

(voorgevel en eerste twee traveeën) was in put 2 zichtbaar en kreeg de naam NW 12 b. Het rechterdeel op de bovenstaande foto, NW 12 b, blijkt uit de bouwnaad die zichtbaar was in de proefput, ouder te zijn dan NW 12 a. Dit was duidelijk af te leiden uit het feit dat men uit de stenen van het nieuwe gedeelte hoeken heeft gekapt om ze te doen aansluiten op het ten tijde van de bouw nog bestaand gedeelte van de muur (NW 12 b). Men heeft beneden aan het fundament de aansluiting met het oude deel gemaakt door er heel veel mortel (lichtgeel) en losse stenen naast te gooien, waarop vervolgens steengruis en een grote passende steen zijn gezet die de aansluiting maken. Het fundament van het oudste deel van de kerk (NW 12 b) is opgevuld met donkergele mortel. Het begint minder diep onder het loopvlak als het jongere fundament. (oud: 37 cm, jonger: 50 cm). De beide fundamenten gaan tot op de vaste bodem, 119 en 126 cm onder het loopvlak.
