VŠB – Technická univerzita Ostrava  
Fakulta strojní  
Katedra částí a mechanismů strojů

# **Nedestruktivní zkoušení karbonových materiálů jízdních kol**

Non-Destructive Testing of Carbon Materials  
for Bicycles

Ostrava 2018

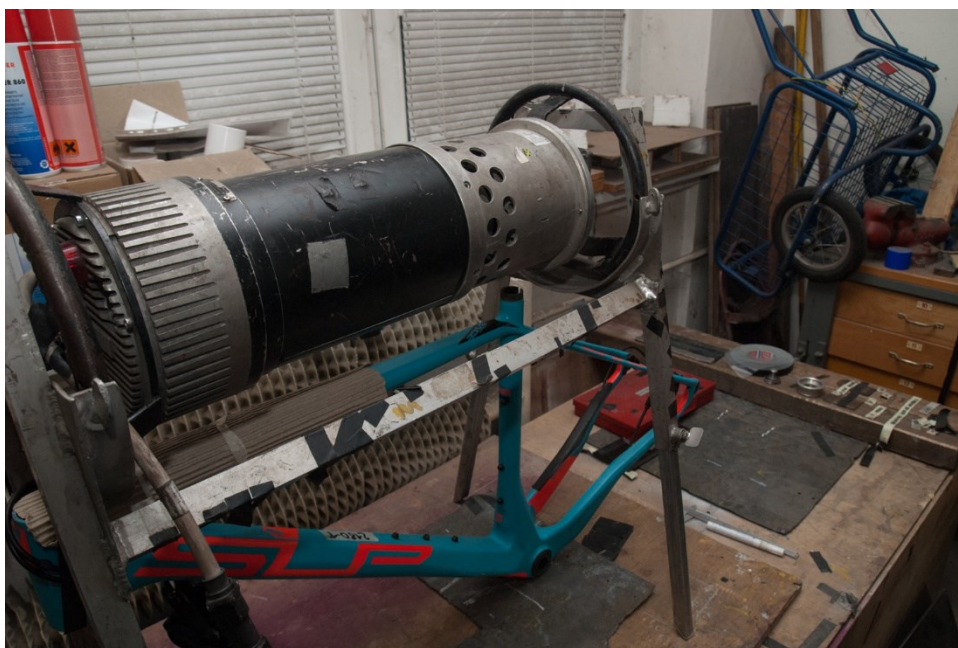
*Obrázek 5.1 – Sestavení rentgenu a rámu*

Na výsledných rentgenových snímcích je poměrně dobře viditelná struktura a vnitřek rámu i přes nízkou hustotu materiálu. Avšak prasklinu v rámu se touto zkouškou nepodařilo zobrazit. Rozlišení rentgenu nebylo dostatečné pro zobrazení takto malé praskliny.

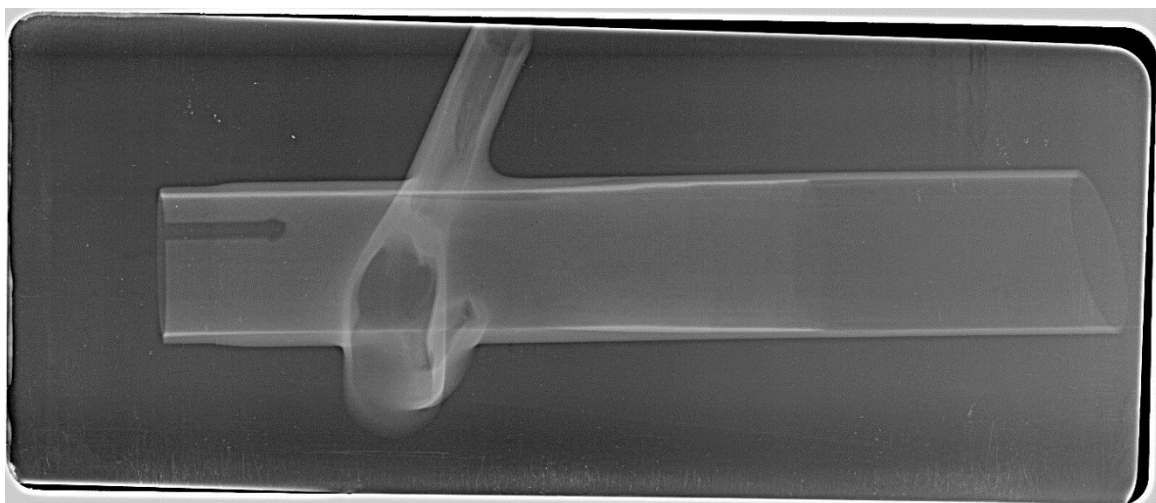
*Obrázek 5.4 – RTG snímek 3*

Celý rám byl zrentgenován několikrát, aby bylo získáno dostatečné množství snímků z různých úhlů. Část rámu s vyskytující se prasklinou byla poté vyřezána. Řez na horní rámové trubce byl veden tak, aby protínal prasklinu. Díky tomu bylo možné pořídit rentgenový snímek plochy řezu kolmé na směr šíření praskliny. Tento snímek je na obrázku 5.4.

Na tomto snímku je přesně známo místo vyústění praskliny, avšak ani v tomto případě nelze prasklinu na snímku identifikovat.

Nemožnost identifikace praskliny je patrně příčinou nízkého rozlišení rentgenu. Lepšího rozlišení lze dosáhnout snímáním menšího vzorku, ale v případě nedestruktivního zkoušení celého rámu toto není možné. Ani v případě snímání menšího vzorku nelze zaručit, že citlivost rentgenu bude dostatečná na zobrazení praskliny, jejíž tloušťku lze předpokládat pouze v řádech mikrometrů.

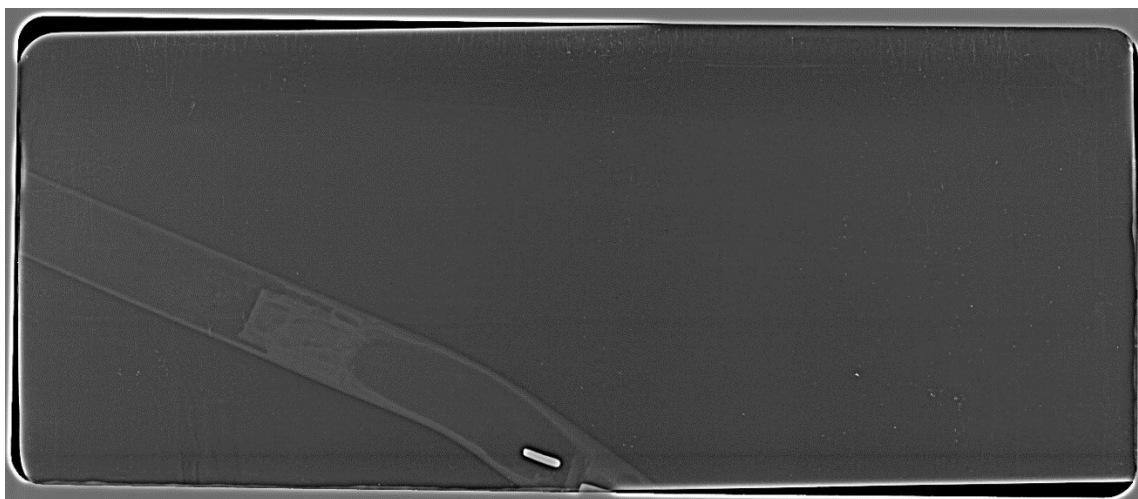
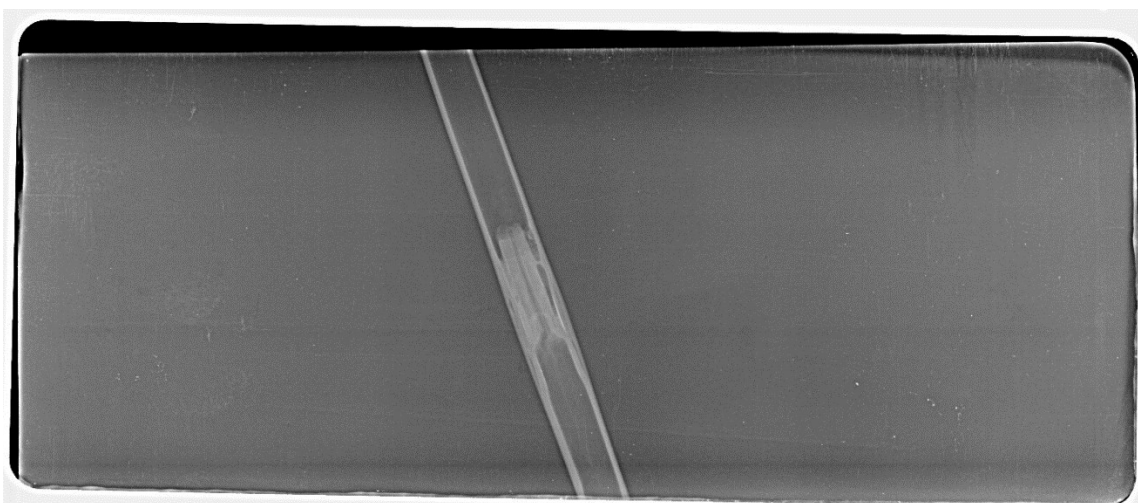
Během této zkoušky byly pořízeny také snímky lepených spojů rámových trubek. Tyto snímky jsou zobrazeny na obrázcích 5.5 a 5.6.

Na těchto snímcích je poměrně dobře viditelné množství a také zatečení lepidla. Nabízí se zde možnost využití rentgenové zkoušky pro zjištění kvality těchto lepených spojů. Další možností je zkoumání vad, které se mohou vyskytovat v těchto místech, a příčinou jejich vzniku lze předpokládat špatný lepený spoj.

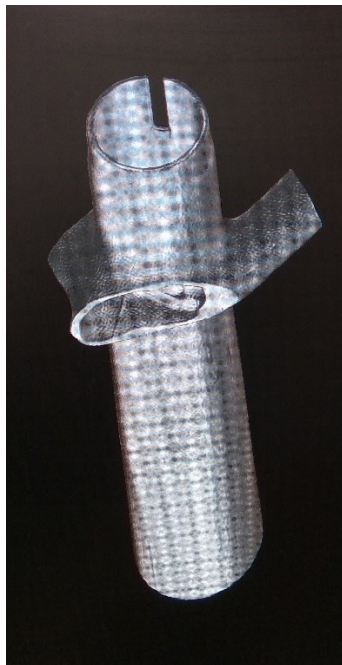
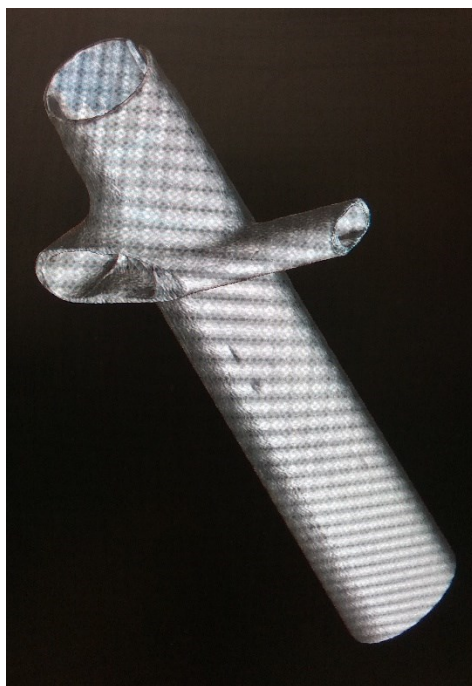
Po naskenování vzorku na tomografu byla provedena analýza získaných dat. Výsledná 3D projekce je zobrazena na obrázcích 5.7 a 5.8.

Při analyzování 3D projekce se nepodařilo odhalit prasklinu. Počítačový software, ve kterém byla 3D projekce zpracována, nabízel možnost využití různých filtrů. Postupně byly aplikovány tyto filtry, aby bylo zjištěno, zda je možné s jejich využitím prasklinu odhalit či nikoli. Bohužel ani s využitím filtrů se nepodařilo prasklinu zobrazit. Na obrázku 5.9 je znázorněna ukázka použití jednoho z filtrů.

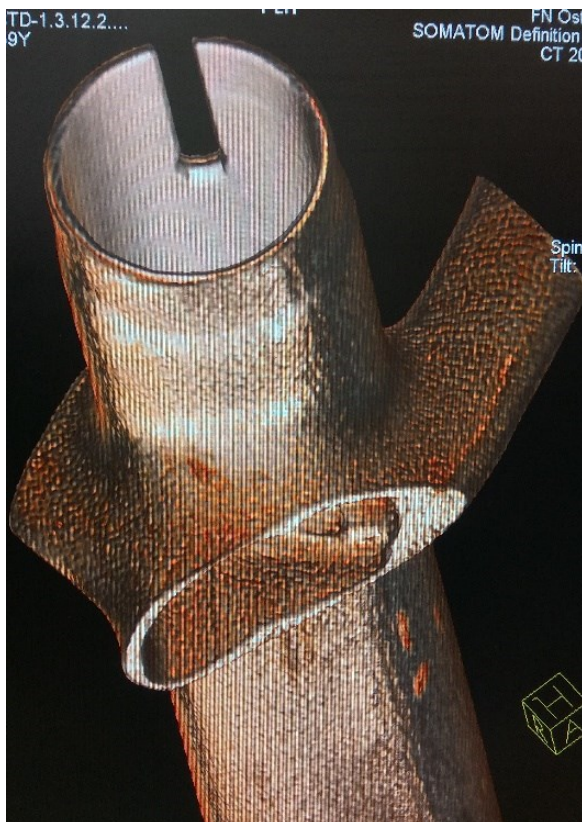
*Obrázek 5.9 – Ukázka aplikování filtru*

Po provedení této zkoušky jsem došel k závěru, že standartní CT není dostatečně citlivé pro zobrazení takto malých vad. Řešením by zde bylo využití metody nanoCT, která je dostatečně citlivá pro zobrazení vad o velikosti v řádech mikrometrů. Metoda nanoCT je ale obtížně dostupná a pro dané účely je ekonomicky velice nevýhodná, proto jsem se rozhodl metodu nanoCT nerealizovat.

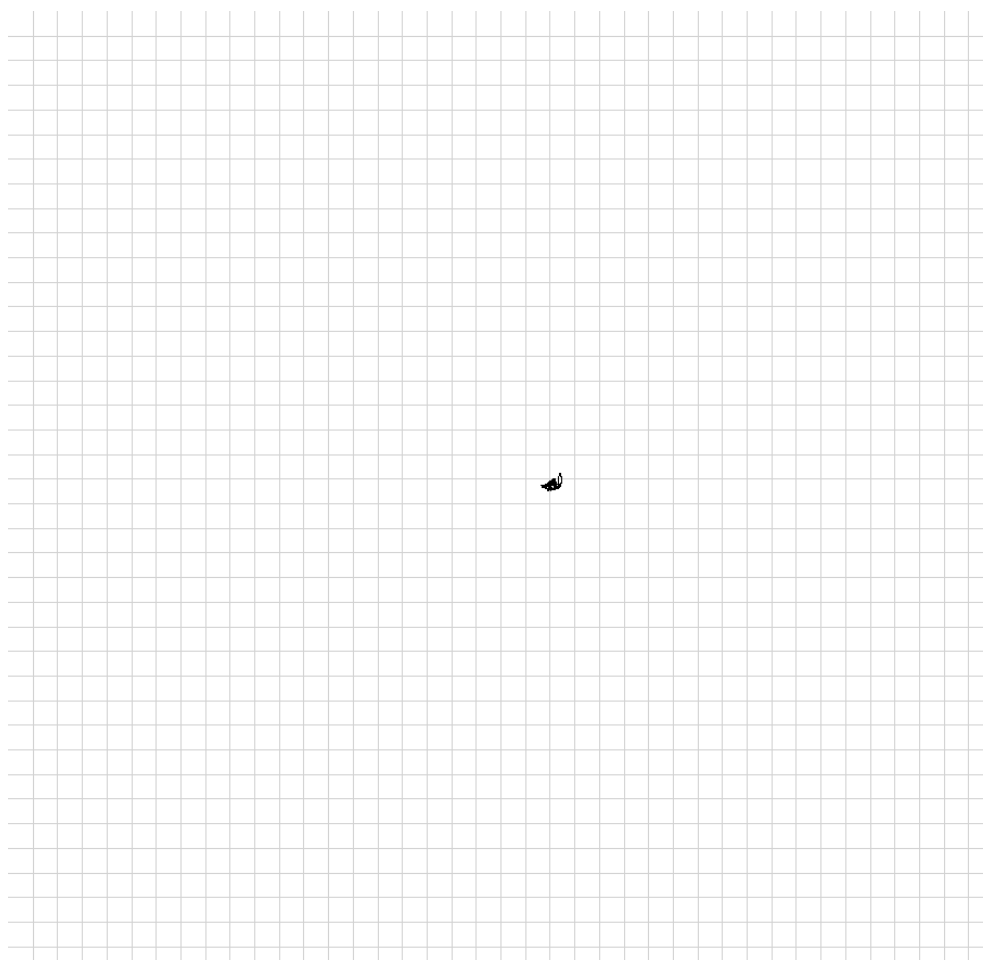
*Obrázek 5.13 – Změna magnetického pole v místě bez poškození*

Z obrázku 5.13 je zřejmé, že v místě bez poškození dochází jen k velmi malé až nepatrné změně magnetického pole ve vzorku. V místech s vyskytujícími se vadami lze očekávat mnohem větší změny tohoto magnetického pole.

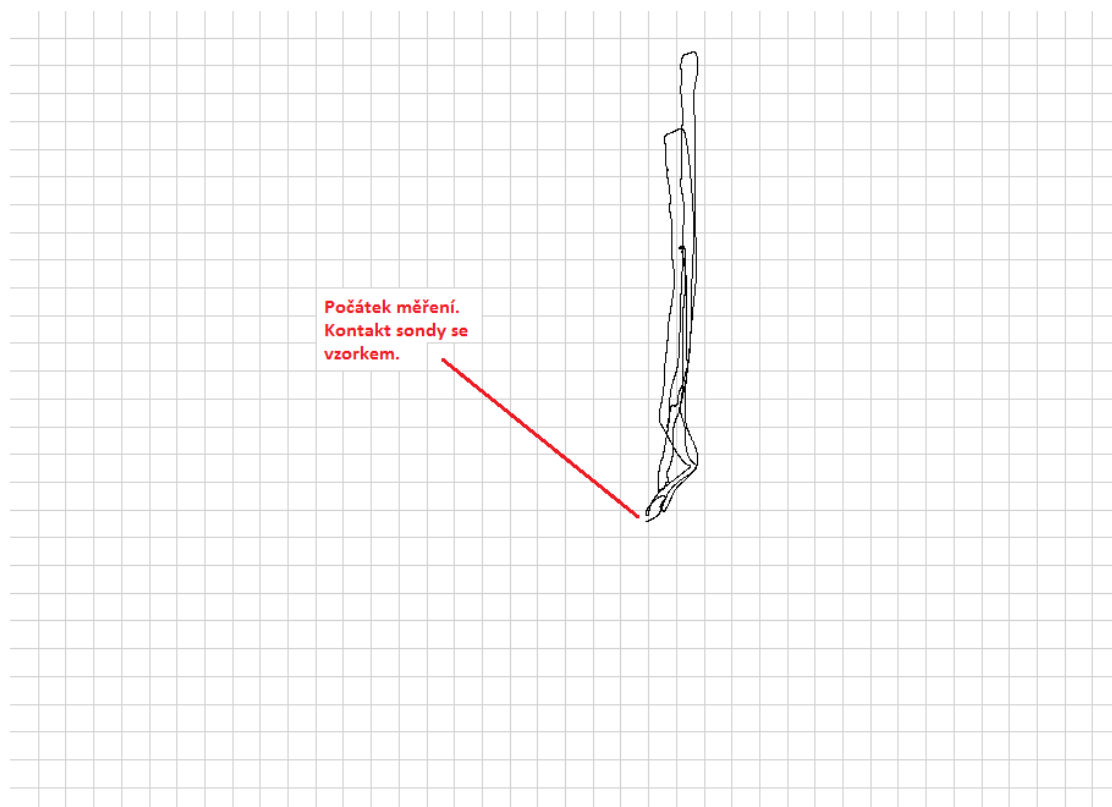
*Obrázek 5.15 – Změna magnetického pole v místě polepu*

Výsledek tohoto měření dokazuje, že metoda je dostatečně citlivá na to, aby zaznamenala takto malou změnu v laku. Z grafu je patrné, že změna magnetického pole v místě polepu je poměrně velká a na tomto grafu je velmi dobře viditelná. Z grafu je také možné vypořodovat, že změna magnetického pole v místě změny v laku je znázorněna podobně, jako tomu bylo v případě oddalování sondy od vzorku. Tedy tak, že křivky směřují nahoru od místa počátku měření.

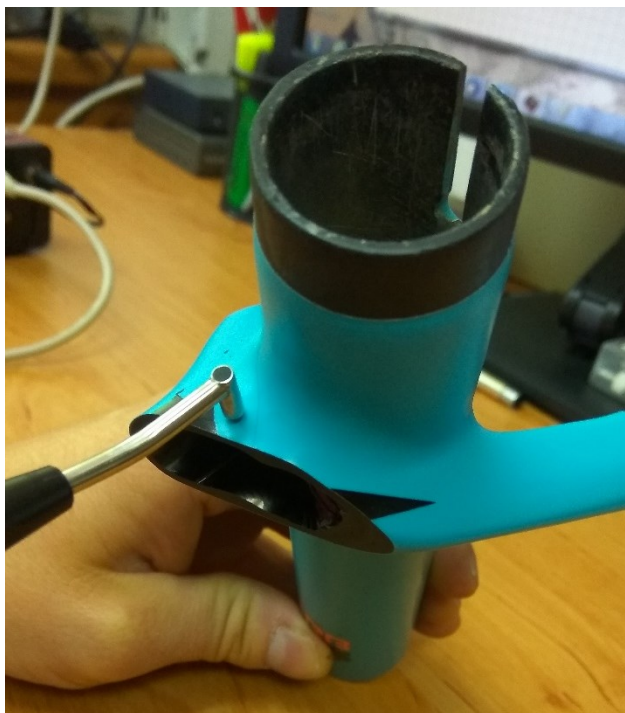
*Obrázek 5.16 – Měření místa s prasklinou*

Následně bylo přistoupeno k měření místa s vyskytující se prasklinou. Fotografie z tohoto měření je na obrázku 5.16 a výsledky jsou zobrazeny na obrázku 5.17.

Z výsledků měření je velmi dobře patrná změna magnetického pole. Také je zde vidět, že zobrazovaná odchylka je směrem nahoru i dolů od místa počátku měření. Část nacházející se nad bodem počátku měření zde indikuje poškození vrstvy laku a v tomto případě může jít také o vrstvu pryskyřice bez uhlíkových vláken. Část, která se nachází pod bodem počátku měření, pak indikuje poškození samotného rámu. Je touto metodou tedy velmi dobře zjištělné, zda se jedná pouze o povrchovou vadu či vadu v samotném rámu. Zde se potvrdilo, že vada není jen povrchová.
