Los secretos de las piedras: El proceso de intervenciones en la iglesia de Nueva Tabarca

ANDRÉS MARTÍNEZ MEDINA

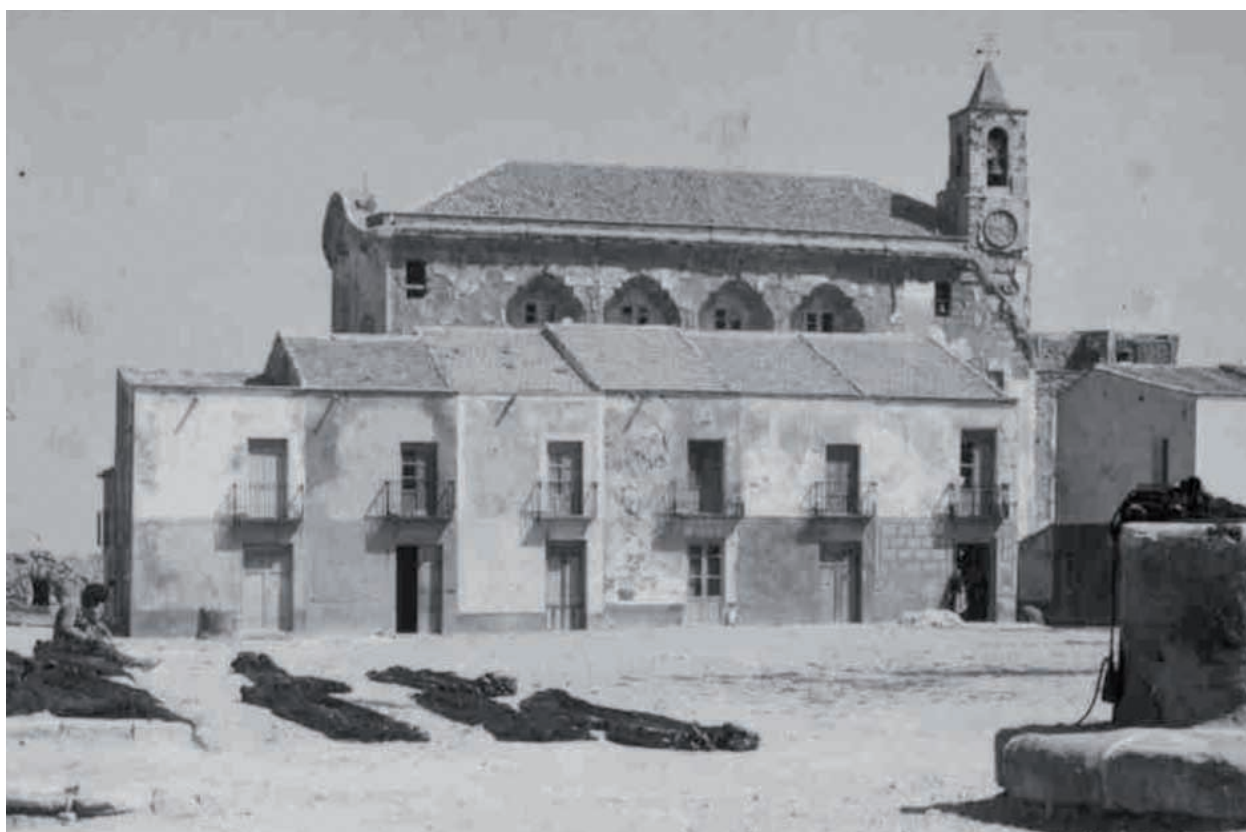
conclusa torre norte y el reloj incrustado en el macizo pedestal de la torre sur. A finales del s. XIX se ejecutó con mampostería el segundo cuerpo de la torre sur con remate piramidal, equipado con ventanas de medio punto y con una nueva campana fechada en 1897. Este nuevo perfil perduró cuatro décadas (**Fig. 14**).

Fig. 14. Fotografía de la fachada sur de la iglesia desde la plaza Carolina (ca. 1940)

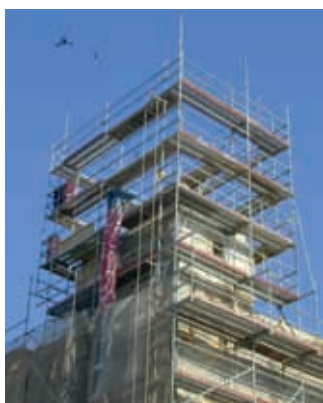
Al desmontar el cuerpo superior, se descubrió que estaba formado por dos cubos adosados: uno de mampostería en la esquina y otro constituido de ladrillos huecos. Era evidente que nos encontrábamos ante una torre doble construida en dos momentos distintos de la historia: a finales del XIX –una– y a mitad del XX –otra–. Al continuar rebajando el cuerpo inferior, ya apoyado sobre cornisa, sucedió otro tanto, aunque ambas partes estaban constituidas por sillares de arenisca y, por tanto y en principio, primigenios. Sin embargo, mientras el cubo de la esquina era de sillares que encajaban, el cubo adosado contenía sillares bien labrados, pero que no ajustaban y donde

Desmontaje torre sur 2003

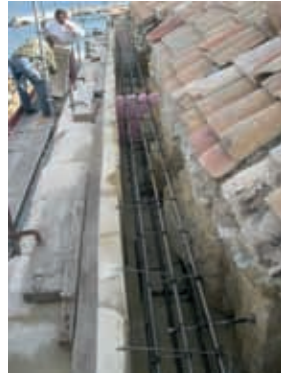
Armaduras zuncho de atado

Respecto de este tema, la intervención se limitó a retirar tanto las ruinas del canalón como el escombros de relleno sobre el vuelo de la cornisa hasta más adentro del plomo de la fachada. Sobre esta superficie se armó y hormigonó el zuncho de refuerzo y atado (limpiando y protegiendo las armaduras de hierro forjado que emergían desde dentro de los muros), terminándose por forrar con un aplacado de piedra obtenido por corte en láminas de algunos sillares desmontados de la torre. La cornisa se recuperó mediante un encofrado *in situ* con una plantilla que reproducía la moldura. Su ejecución, incluyendo la delicada doble curvatura de poniente, dotó de estabilidad al conjunto y aportó una imagen de rotundidad al reconstruir el perfil de remate del templo que se había perdido. Ahora se pueden diferenciar a simple vista las piezas que son originales de la moldura corrida que es un recocado sobre la erosionada cornisa (Figs. 05a/b/c). Lo nuevo y lo viejo conviven, pero la vuelta atrás es muy difícil.

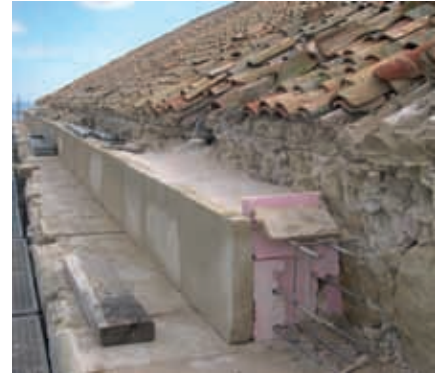
Hormigonado zuncho de atado y arriostramiento

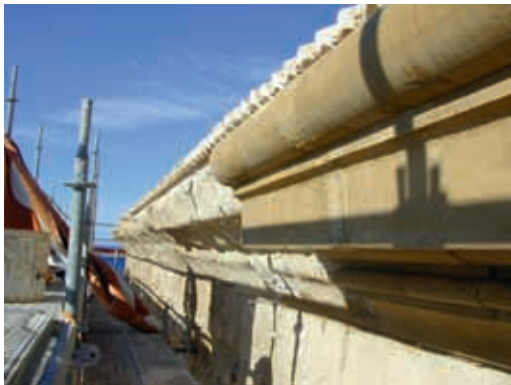
Ejecución del recrecio de la moldura sur, 2004

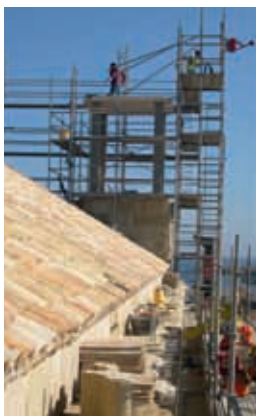
Pilares cuerpo 2º torre S

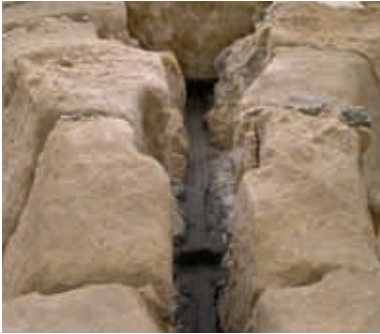
Refuerzos de hierro entre rosetones, 2006

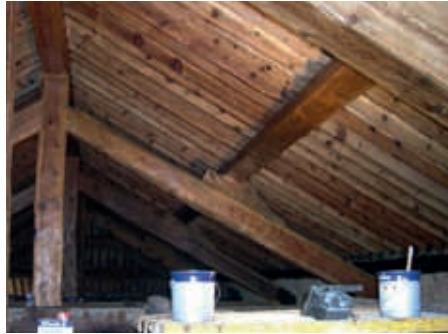
Imprimaciones en estructura de madera, 2006-07

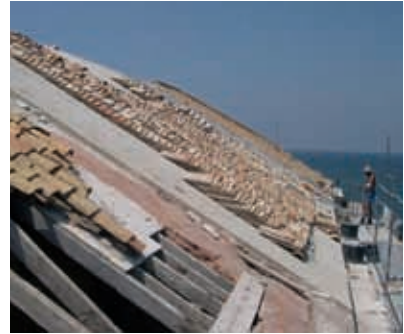
Sustitución tablero cerámico cubierta, 2007

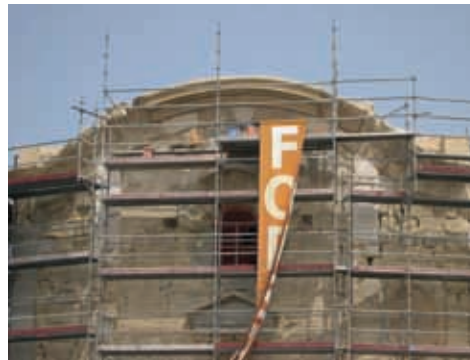
Tramo central moldura ya ejecutada, ca. 2007
