Deconstrucción de la cubierta de asbesto-cemento del Mercado Central de Abastos de Alicante. Dificultades en la aplicación práctica del RD 396/2006 (trabajos con riesgo de exposición al amianto)

RESUMEN El proyecto y las obras que a continuación se describen tratan principalmente sobre la deconstrucción de la cubierta actual de asbesto-cemento del Mercado Central de Abastos de Alicante para proceder a su sustitución por otra de escamas romboidales de zinc, semejante a la original que se ejecutó en 1921 cuando entró en servicio el edificio. Estas obras eran necesarias para evitar las causas (y también las consecuencias) que generan la aparición de filtraciones de agua de lluvia, tal y como quedó descrito en un informe previo que se realizó en 2006, redactado también por el técnico abajo firmante. El artículo muestra las dificultades que representa la aplicación práctica del RD 396/2006 (disposiciones mínimas de seguridad y salud aplicables a los trabajos con riesgo de exposición al amianto) en un caso concreto de una cierta complejidad como es éste, especialmente en aspectos como el económico (incremento de costes), el técnico (aumento de la dificultad de ejecución), y la duración

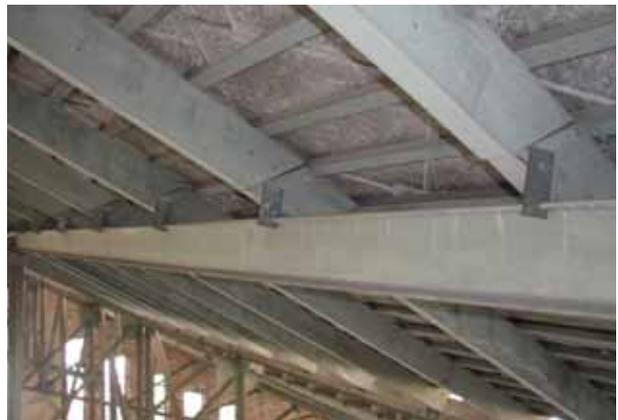
FIGURA 5. Detalle de la subestructura: correas metálicas, listones de madera, listoncillos de apoyo, y acabado de placas de asbesto-cemento.

El acero presenta un estado relativamente aceptable, si bien en diversos puntos ha comenzado un proceso de corrosión, que se manifiesta en forma de picaduras superficiales (los perfiles no han perdido sección resistente).

En cuanto a la madera, en la actualidad no hay muchos elementos dañados, pero se ha detectado la presencia de algún elemento puntual que ha quedado inservible debido a la rotura del mismo, o bien, porque comienza a manifestar síntomas de pudrición.

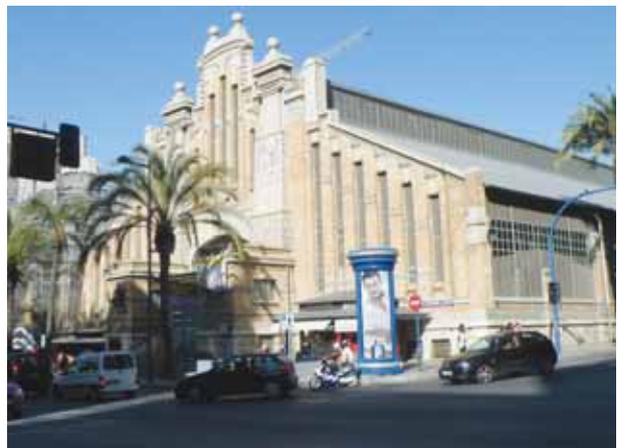
FIGURA 10. Fotografía realizada tras la finalización de las obras (marzo 2010).

Con estos datos, y bajo el criterio fundamental de restablecer la imagen original del edificio que mostraban esas postales, proyectamos una cubierta acabada en escamas romboidales de zinc (fig. 10), utilizando materiales y técnicas actuales que nos garantizan la impermeabilidad y durabilidad adecuadas, pero respetando esta imagen original que muestran las fotografías.

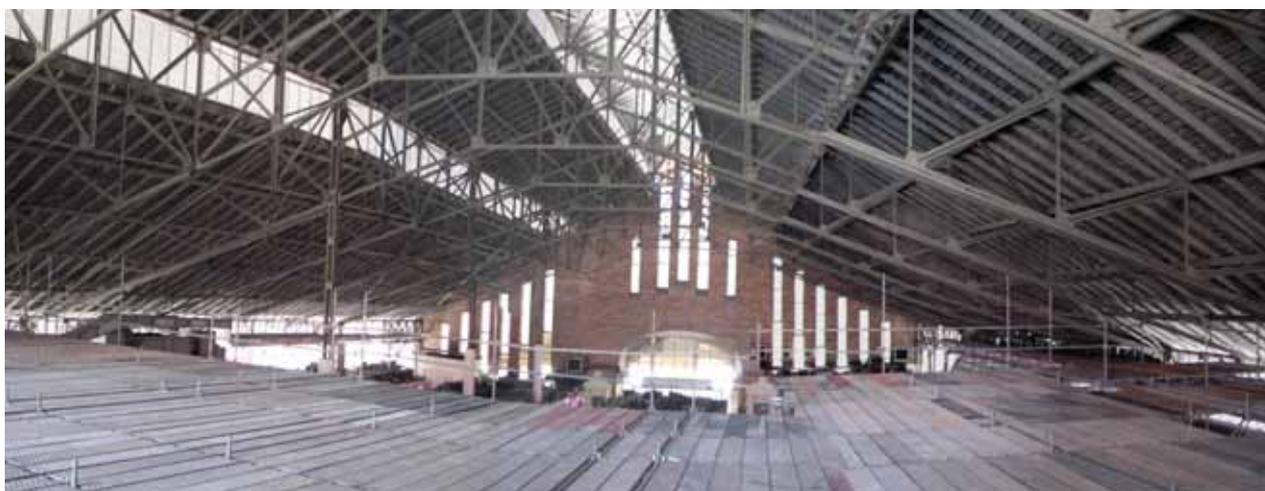
FIGURA 12. Montaje del andamio multidireccional interior y la plataforma de seguridad sobre los puestos de venta (marzo 2009).

En una primera fase, se comienza por la instalación de las protecciones de forma simultánea en el exterior (andamios tubulares perimetrales) y en el interior del edificio (andamio multidireccional formando una plataforma continua de seguridad (fig. 12), y redes anticaídas ancladas a las cerchas). Estos trabajos se deberían efectuar fuera del horario comercial del Mercado, para no interferir con el normal funcionamiento del mismo.

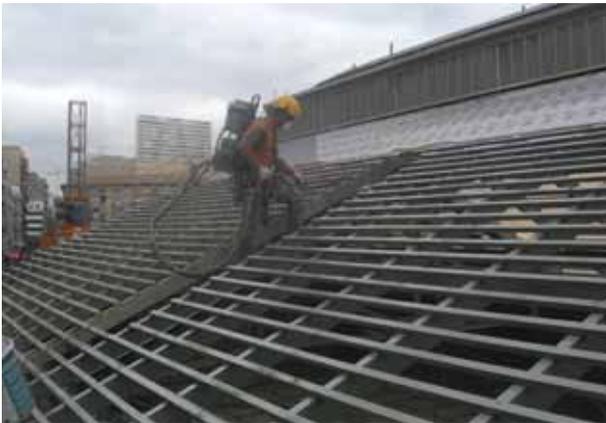
FIGURA 17. Operario de Trabajos Verticales, realizando tareas de tratamiento de la subestructura de madera.

En cualquier caso, antes de permitir el acceso de otros operarios ajenos a los trabajos con el amianto a las zonas donde se ha producido la manipulación del mismo (*simultaneidad en el espacio pero no en el tiempo*) (fig. 17), se deberá realizar una evaluación y control del ambiente de trabajo, según las prescripciones contenidas en el Artículo 5 de la citada norma-
