**UNIVERSIDAD DE GRANADA**  
**DEPARTAMENTO DE**  
**CONSTRUCCIONES ARQUITECTÓNICAS**

**TESIS DOCTORAL**

**ESTUDIO DE ELEMENTOS ARQUITECTÓNICOS Y**  
**COMPOSICIÓN DE MATERIALES DEL PATIO DE LOS**  
**LEONES. INTERACCIONES EN SUS CAUSAS DE**  
**DETERIORO**

**M<sup>a</sup> PAZ SÁEZ PÉREZ**

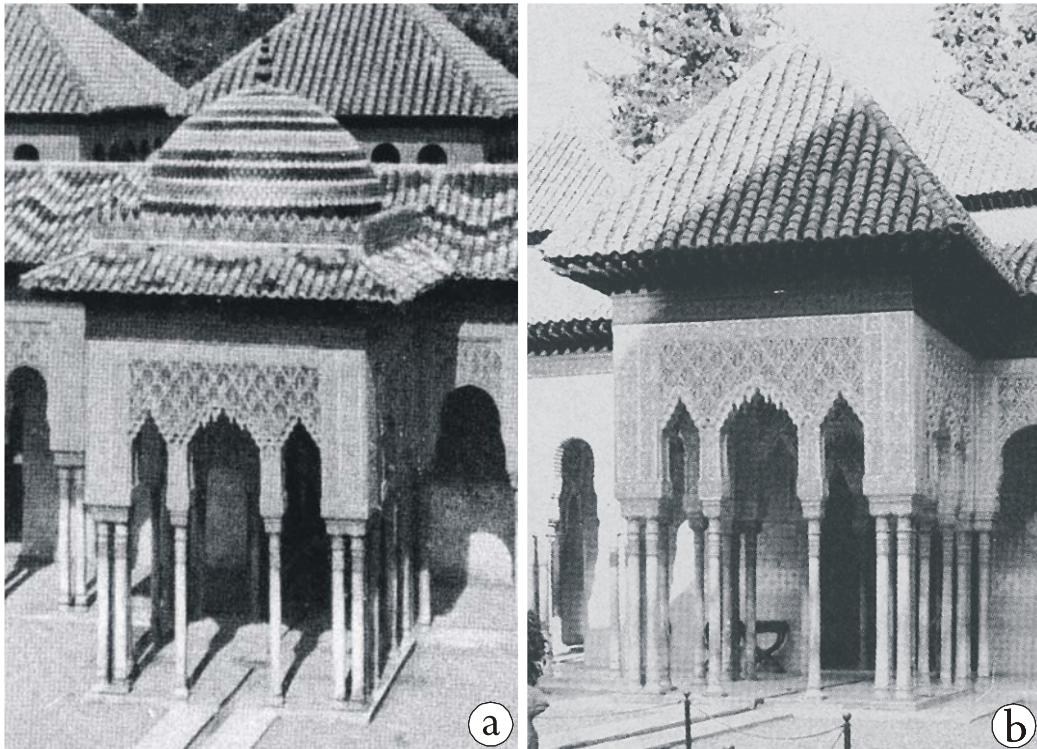
Así vemos como en 1859 se dota al templete de Levante de una cubierta cupular semiesférica, “innovación estética” que se culmina con la adición de almenitas en 1866. Esta situación se mantiene hasta que Torres Balbás le devuelve su primitiva fisonomía en 1934 (Figura 1.7).

*Figura 1.7. Intervención realizada en el S.XIX en la cubierta del templete Oriental del Patio de los Leones(a) y estado actual después de las obras realizadas por el Arquitecto Conservador Leopoldo Torres Balbás en el año 1934 (b) .*

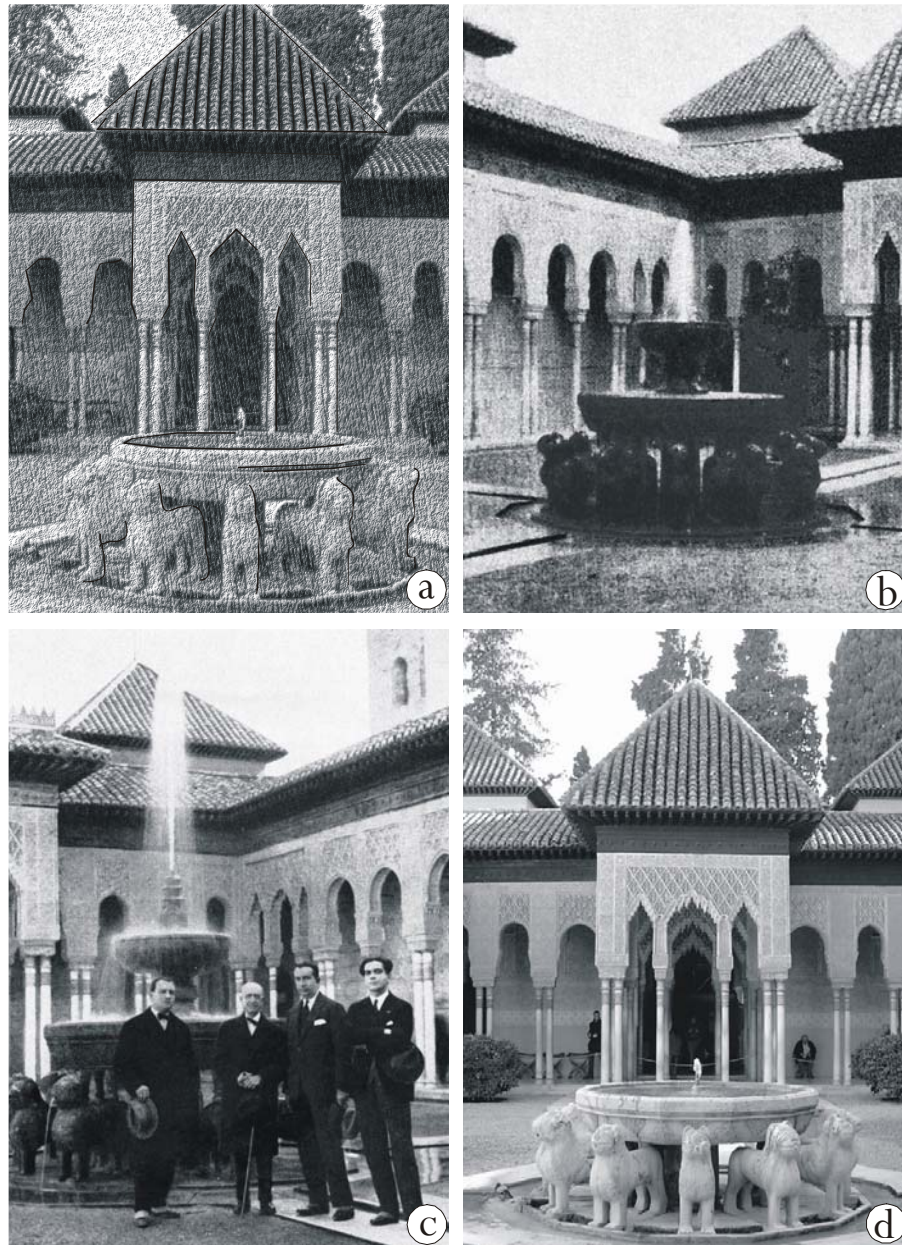
Por lo que respecta a la Fuente, ya tempranamente se ve alterada por gustos y actitudes poco respetuosas con su concepción original. Así, alrededor de 1600 se añade la taza circular agallonada, y en 1835 se añaden la pequeña pirámide y el surtidor, que son eliminados en 1966. En ese mismo año se elimina la taza agallonada y los apoyos de la taza primitiva sobre los leones, devolviéndola a su disposición primitiva (Figura 1.8).

*Figura 1.8. Evolución gráfica de la fuente: a) Estado original de la fuente. b) En el S.XVII ve modificada su configuración con la colocación de la taza circular agallonada. c) De nuevo en el S.XIX se ve alterada con la colocación de un surtidor elevado. d) S.XX, la fuente vuelve a adquirir su configuración original.*

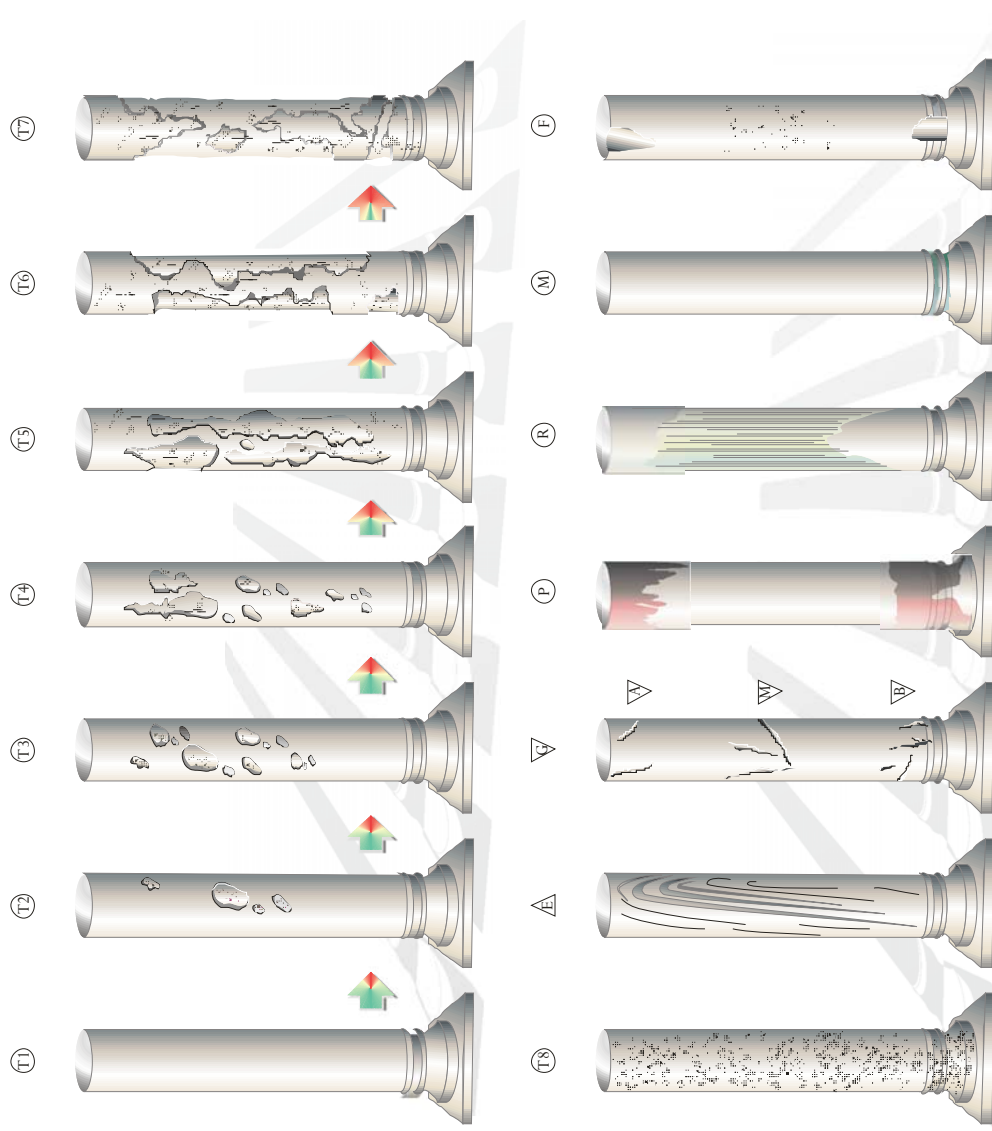
(M) en zona media del fuste
- P Pátinas oscuras marrón rojizas (en su mayoría restos de pintura).
- R Rayado y pátina de envejecimiento amarillo-grisácea.

- M Pátina biológica color negruzco localizada en partes bajas de fustes y basas.
- F Fragmentaciones y pérdida de material localizada en partes altas y bajas de los fustes.

Figura 2.2. Tipología de alteración. Indicadores T1 a T8, E y G, tomados de Galán et al. (1990). Indicadores de nueva descripción P, R, M y F.

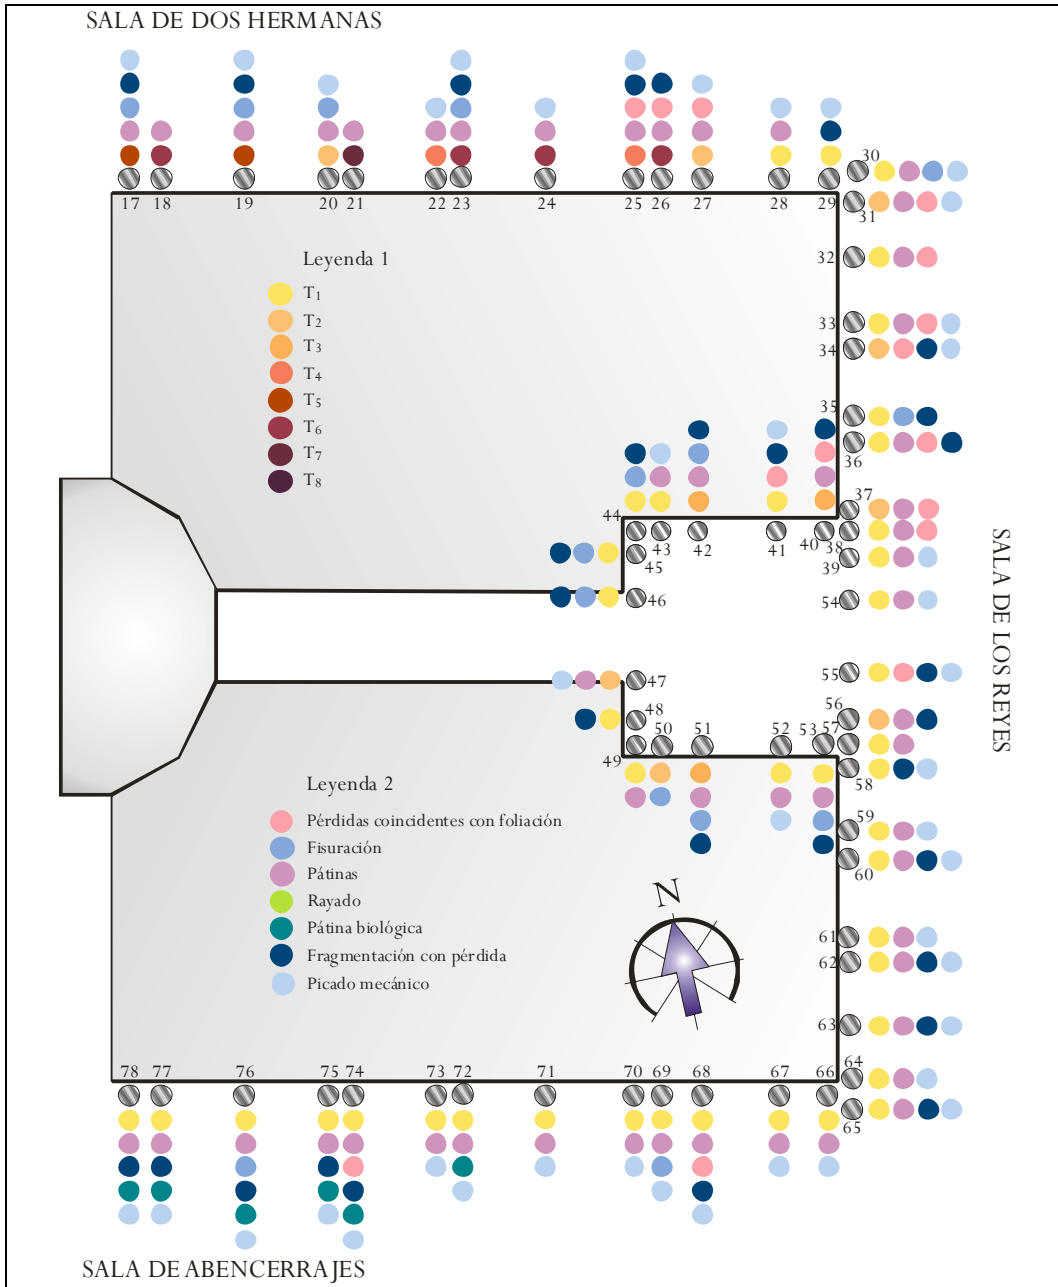
Figura 21.A y 21.B. Plano de planta con especificación de los deterioros presentes en las columnas del Patio de los Leones. Leyenda 1: Estadios de descamación colocados junto a las columnas (según descripción de Figura 12). Leyenda 2: Otros deterioros observados colocados a continuación del estado de descamación.

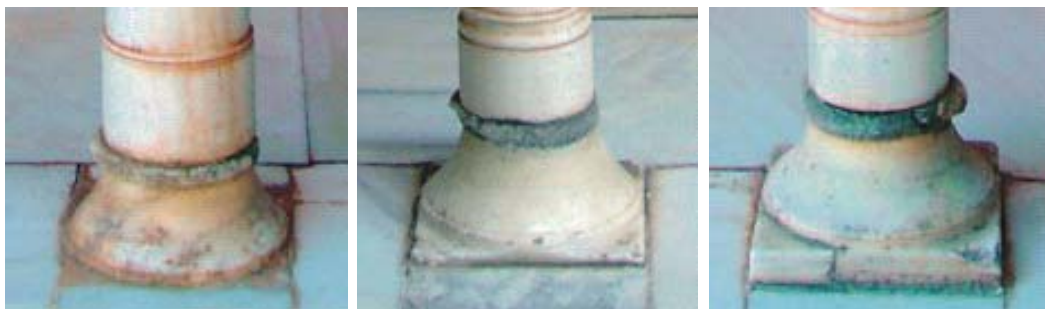
El diámetro de las columnas oscila entre 15,11 cm para las menores y 18,62 cm para las mayores, estando la altura comprendida entre los 2,07 y los 2,11 m. El dimensionado (grosor) de las basas de apoyo es variable, no siguiendo en ningún caso una secuencia comprensible, dado las intervenciones que al respecto se han llevado a cabo en varias ocasiones. Puede intuirse no obstante la necesidad de recrecer o recortar estas piezas según se hayan ido produciendo a lo largo del tiempo movimientos en la estructura, ocasionados posiblemente por asientos diferenciales o movimientos sísmicos de relativa importancia, muy frecuentes por otra parte en la zona (Figura 3.1).

*Figura 3.1. Detalles de las distintas dimensiones de las basas de las columnas.*

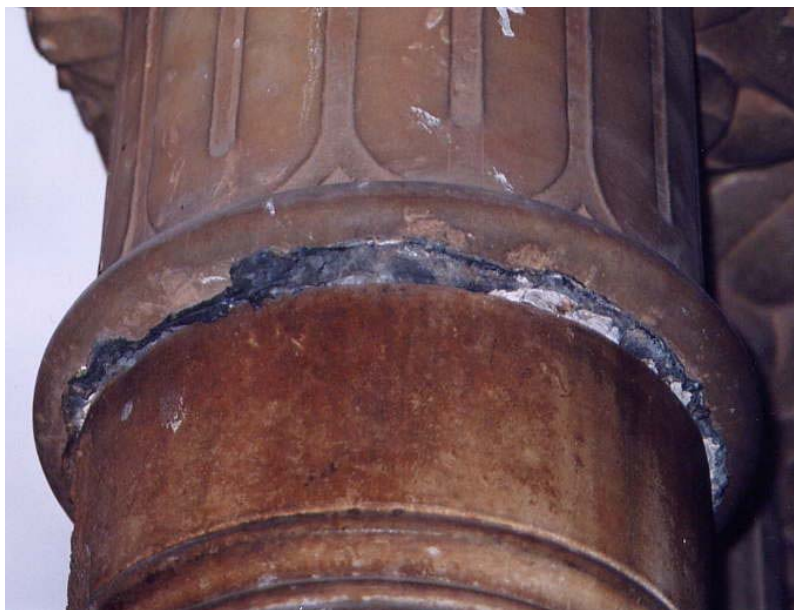
Las planchas de plomo no siempre son visibles exteriormente, aunque pueden considerarse existentes en todos los casos, justificando sin duda alguna la necesidad que de este elemento se tiene para garantizar el buen comportamiento a los movimientos horizontales que pudieran producirse en la estructura como se ha comentado anteriormente (Figura 3.3).

*Figura 3.3. Detalle de chapa de plomo colocada entre la columna y el capitel.*

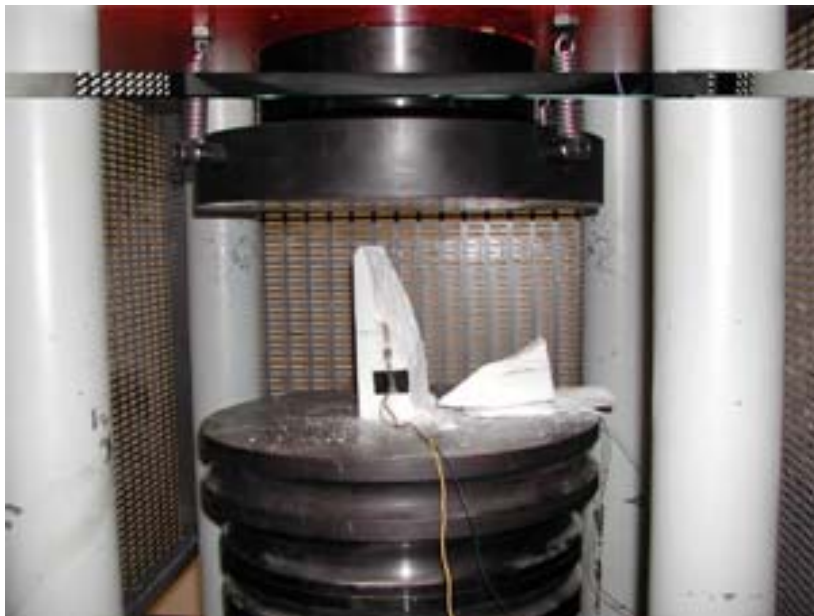
*Figuras 5.13. Detalle de rotura de una probeta en el ensayo de determinación del módulo elástico.*

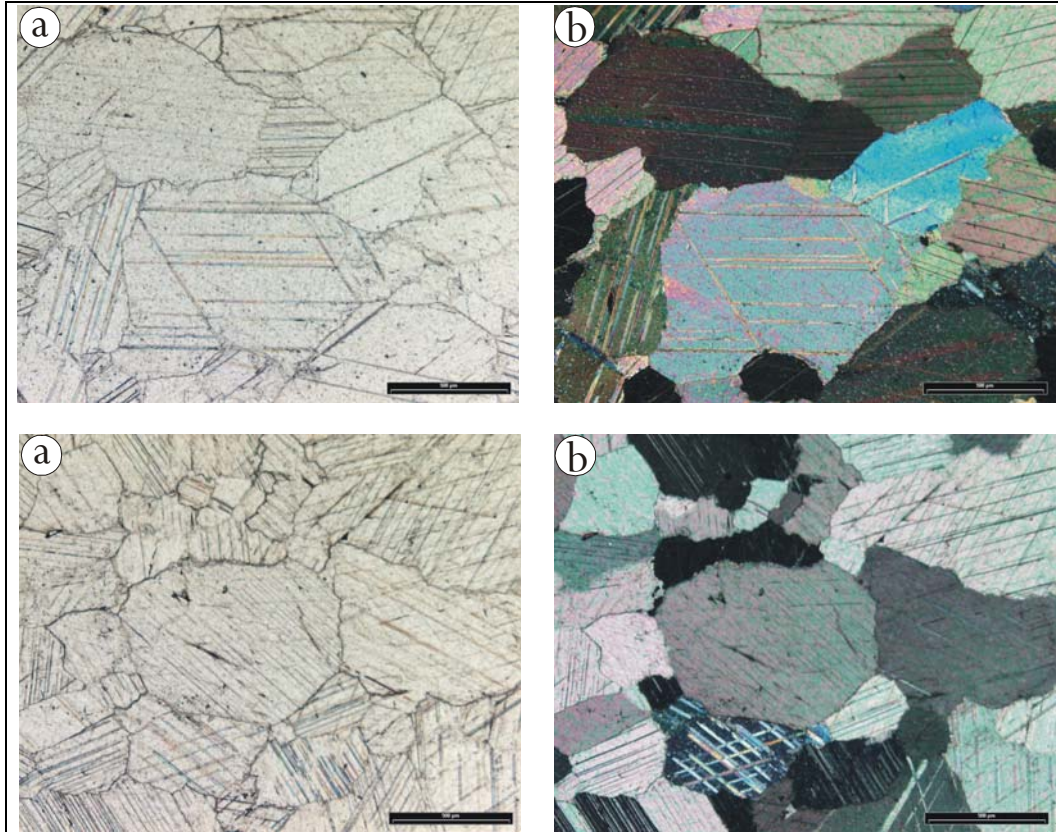
El estudio óptico de las láminas de material de cantera sometido a los distintos ciclos de estrés térmico mediante microscopía óptica no ha permitido observar variaciones de composición mineralógica ni diferencias en cuanto a la disposición de los granos, posibles fracturas, separaciones intergranulares, etc. (Figura 6.6 y 6.7).

Figura 6.6 (superior). Vista general de una muestra del grupo A no sometida a ciclos de estrés térmico. (a) un polarizador, (b) polarizadores cruzados. (Longitud de la escala 500  $\mu\text{m}$ ).

Figura 6.7 (inferior). Vista general de una muestra del grupo A sometida a "200" ciclos de estrés térmico. (a) un polarizador, (b) polarizadores cruzados. (Longitud de la escala 500  $\mu\text{m}$ ).

Nótese que no se aprecian diferencias significativas salvo las derivadas del relieve provocado por la diferencia de orientación óptica de los cristales de calcita y del espesor de la preparación.

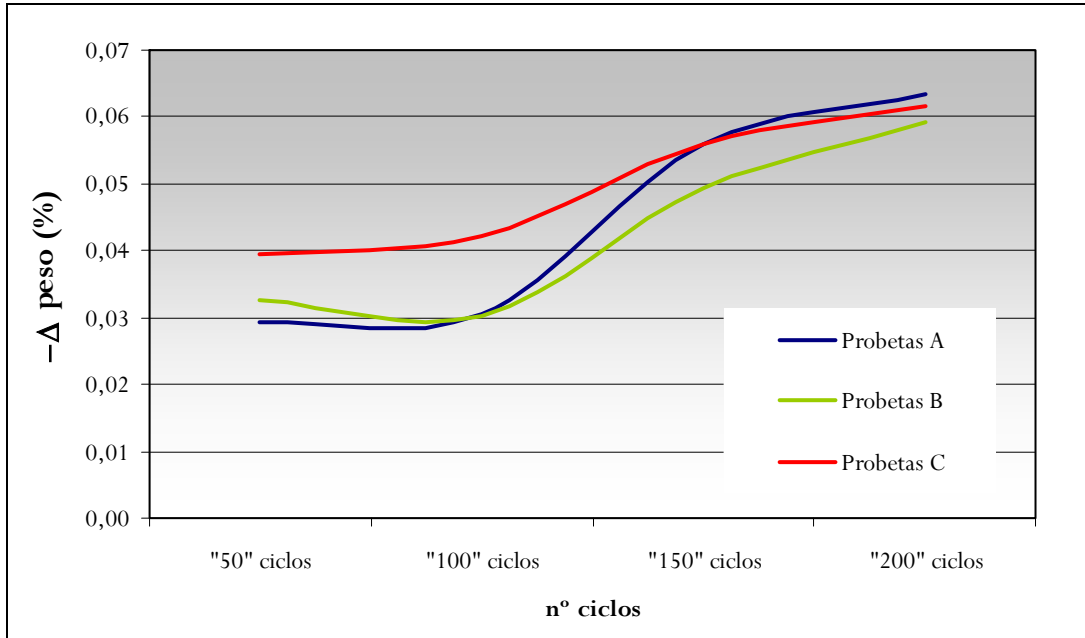
En cuanto a los cambios observados, lo más destacable ha sido una ligera pérdida de material en forma de polvo, acompañada de un redondeamiento de aristas y esquinas de las probetas. En bastantes casos se ha observado así mismo, según se incrementaba el número de ciclos, cierto amarilleamiento en zonas superficiales. Observando los valores medios de pérdida de peso de la Tabla 6.3 (Valores completos en la Tabla 1 del Anexo 3), y en concordancia con lo comentado anteriormente, se detecta un aumento de la pérdida de peso según se incrementa el número de ciclos. Este aumento es del mismo orden en los tres grupos, y tiene lugar de manera no uniforme pero análoga también en los tres grupos: vemos que tras “50” ciclos se produce el 50% de la pérdida total aproximadamente, se estanca entre “50” y “100” ciclos, y posteriormente aumenta tras “150” y “200” ciclos.

Figura 6.13. Pérdida de peso (%) para los grupos de probetas A, B y C, sometidos a los distintos ciclos (50, 100, 150 y 200).

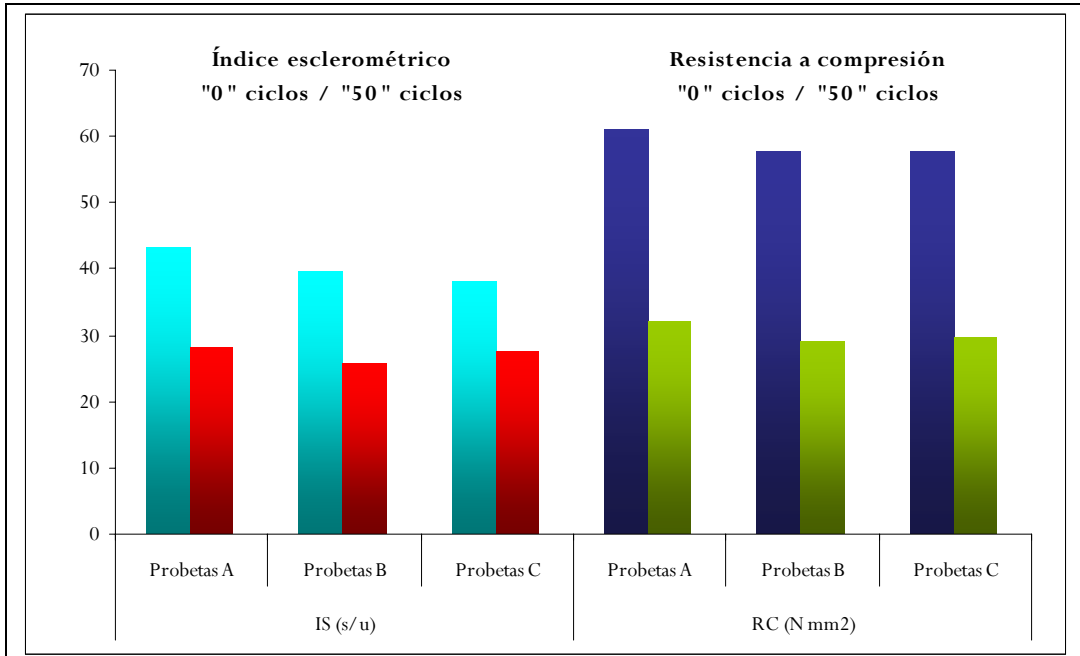
Figura 6.24. Variabilidad de Índice esclerométrico y Resistencia a compresión ( $N/mm^2$ ) para los grupos A, B y C en las tandas de "0" y "50" ciclos.

El análisis de los datos de la tabla y gráfica citadas ponen de manifiesto un brusco descenso en los valores de índice esclerométrico, y por ende, de resistencia a compresión tras "50" ciclos de calentamiento-enfriamiento. Estas disminuciones son de un orden análogo en los tres grupos de probetas (35 a 27% para  $IS_L$  y del 47 a 49% para la resistencia a compresión).

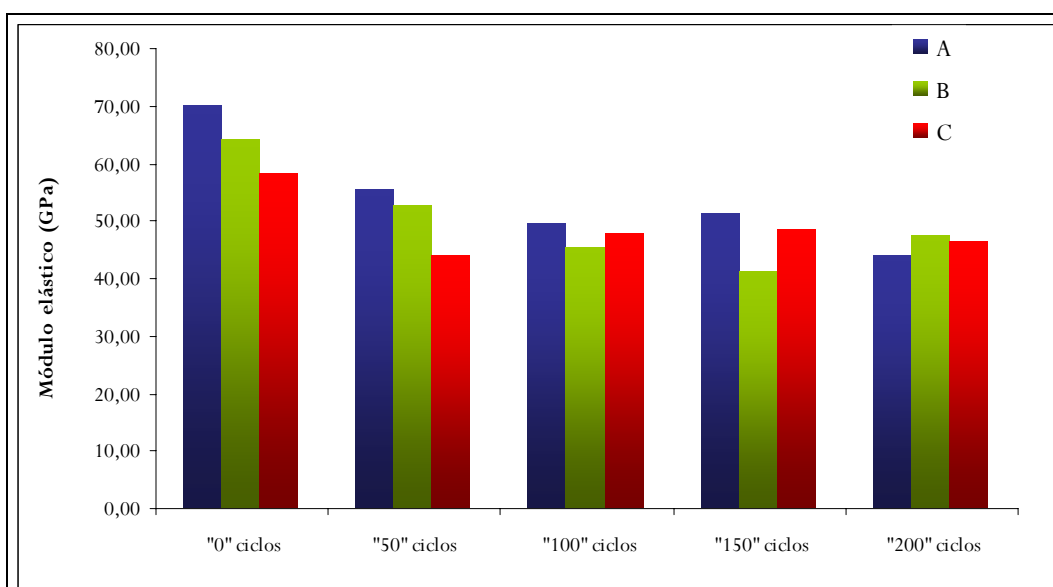
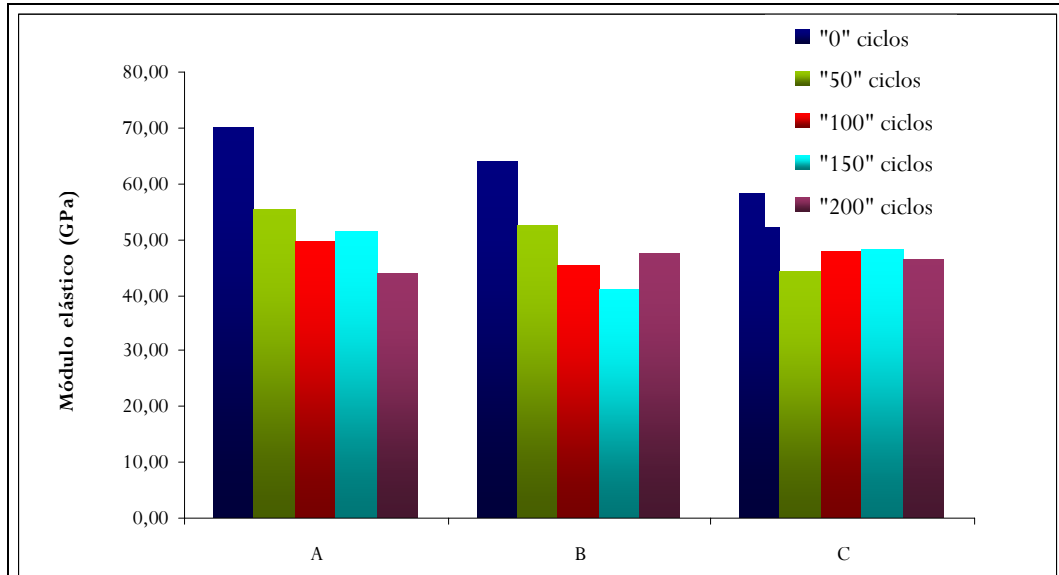
Figura 6.25. Variabilidad del módulo elástico (GPa) en el material según las tandas de ciclos (0, 50, 100, 150 y 200) para cada uno de los grupos establecidos (A, B y C).

Figura 6.26. Variabilidad del módulo elástico (GPa) en los grupos A, B y C para las tandas de ciclos establecidas (0, 50, 100, 150 y 200).

Para cada uno de los tres grupos se observa una sensible disminución del módulo elástico transcurridos “50” ciclos. Este valor sigue decreciendo paulatinamente para las probetas del grupo A según aumenta el número de ciclos; en términos generales las probetas del grupo B tienen un comportamiento similar; el “incremento” tras “200” ciclos en principio puede ser incluido dentro del margen de variabilidad implícito al método. Para el material de tipo C, tras “50” ciclos los valores de módulo elástico parecen estancarse.

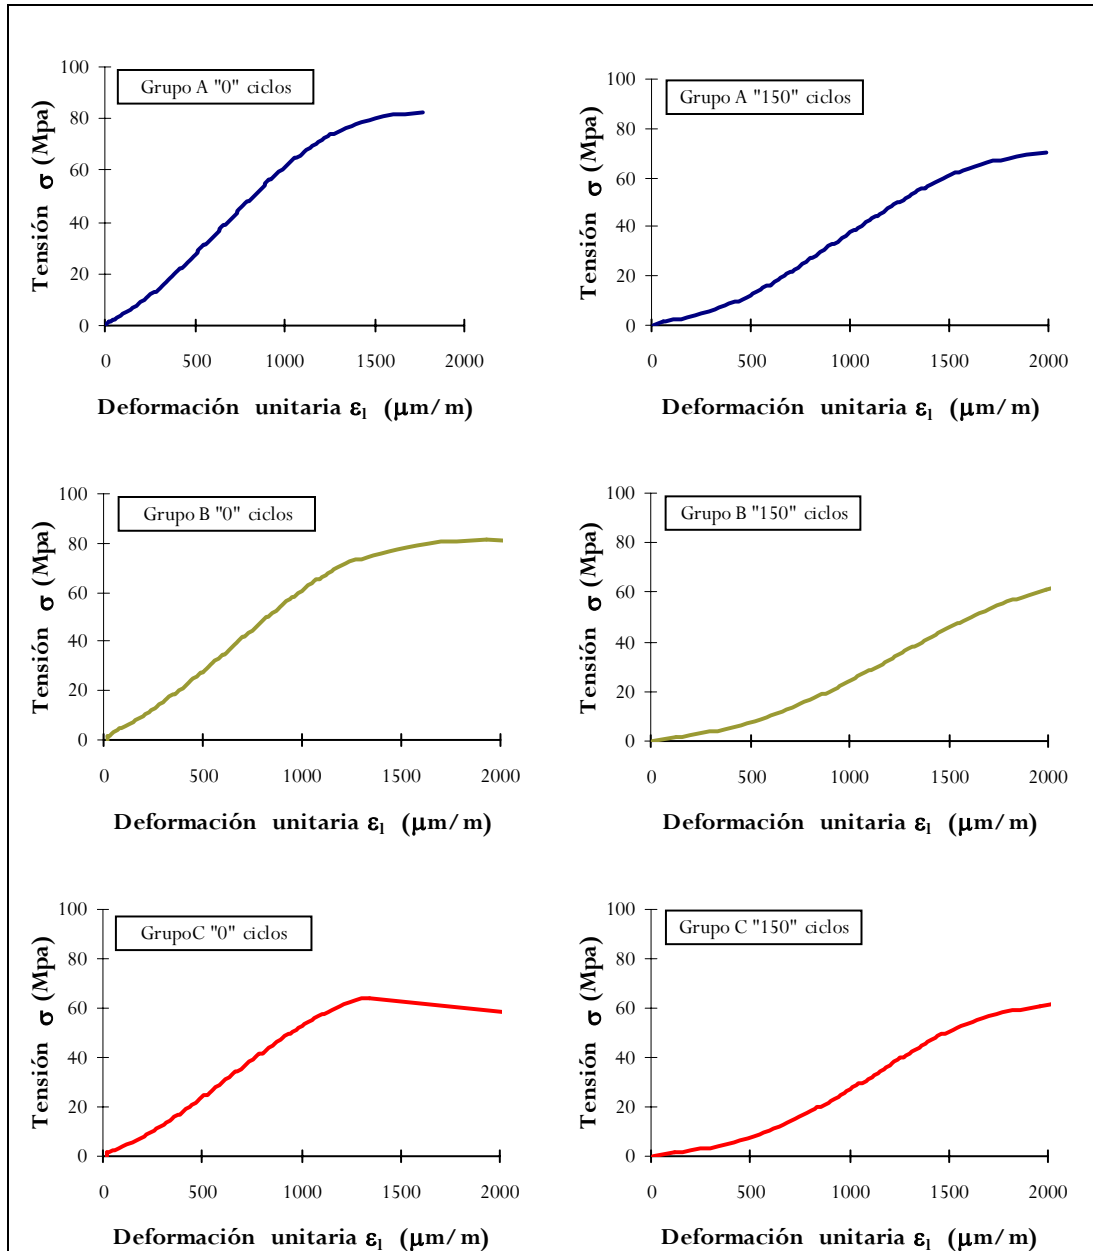
Las líneas esfuerzo-deformación para el material no sometido a ciclos presentan una mayor pendiente y linealidad que una vez sometidos a ciclos, de manera que, una vez sometido a “50” o más ciclos, el material sufre un más acusado cambio de pendiente en la zona elástica. A título de ejemplo se recogen aquí la Figura 6.27 correspondiente a la Figura 1 del Anexo 7 (probetas 2a, 18a, 2b, 16b, 2c y 18c).

Figura 6.27. Curvas esfuerzo-deformación para probetas de los grupos A, B y C sometidas a "0" y "150" ciclos.

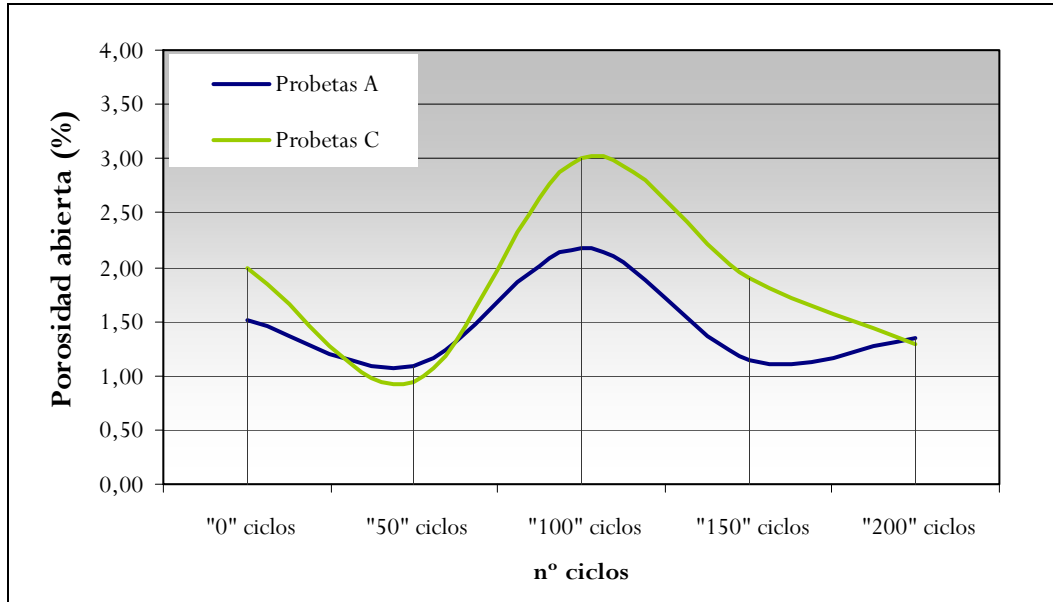
Las variaciones experimentadas por cada uno de los dos grupos tras los distintos ciclos se muestra la Figura 6.28, observándose valores muy próximos tras “50” y “200” ciclos.

Figura 6.28. Variabilidad de la porosidad abierta para el material de los grupos A y C sometido a las distintas tandas de ciclos establecidas (0, 50, 100, 150 y 200).

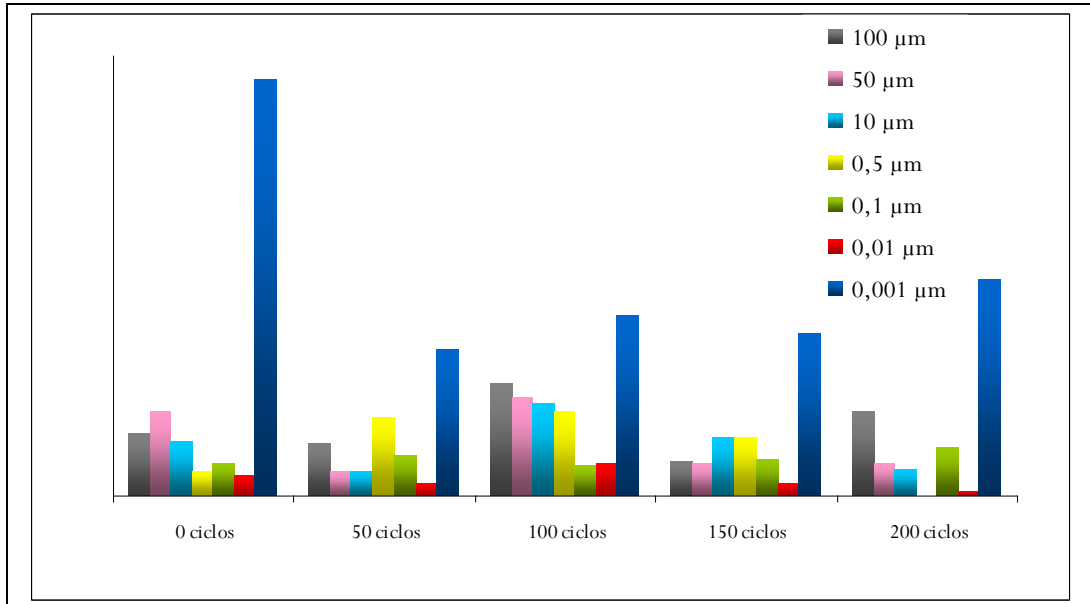
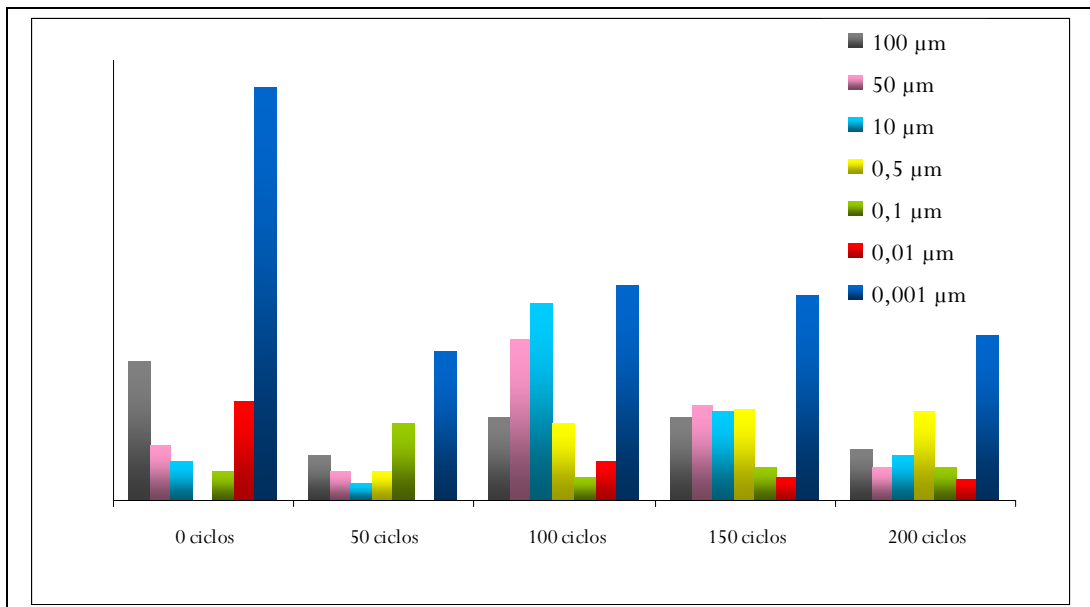
El análisis de los resultados indica que aumenta la proporción de poros de menor rango de forma significativa desde los "0" a los "200" ciclos. Así vemos como los rangos de poro entre  $100\mu\text{m}$  y  $0,1\mu\text{m}$  aumentan su proporción frente a los poros  $\leq 0,001\mu\text{m}$  en aproximadamente un 50% si comparamos los valores que se obtienen entre el material de "0" ciclos y el de "200" ciclos, resultando porcentajes intermedios para los ciclos restantes. Por otra parte, la evolución de las probetas de ambos grupos es bastante análoga.

Figura 6.29. Variabilidad de la distribución de poro en el material perteneciente al grupo A, sometido a las tandas de ciclos establecidos (0, 50, 100, 150 y 200).

Figura 6.30 Variabilidad de la distribución de poro en el material perteneciente al grupo C, sometido a las tandas de ciclos establecidos (0, 50, 100, 150 y 200).

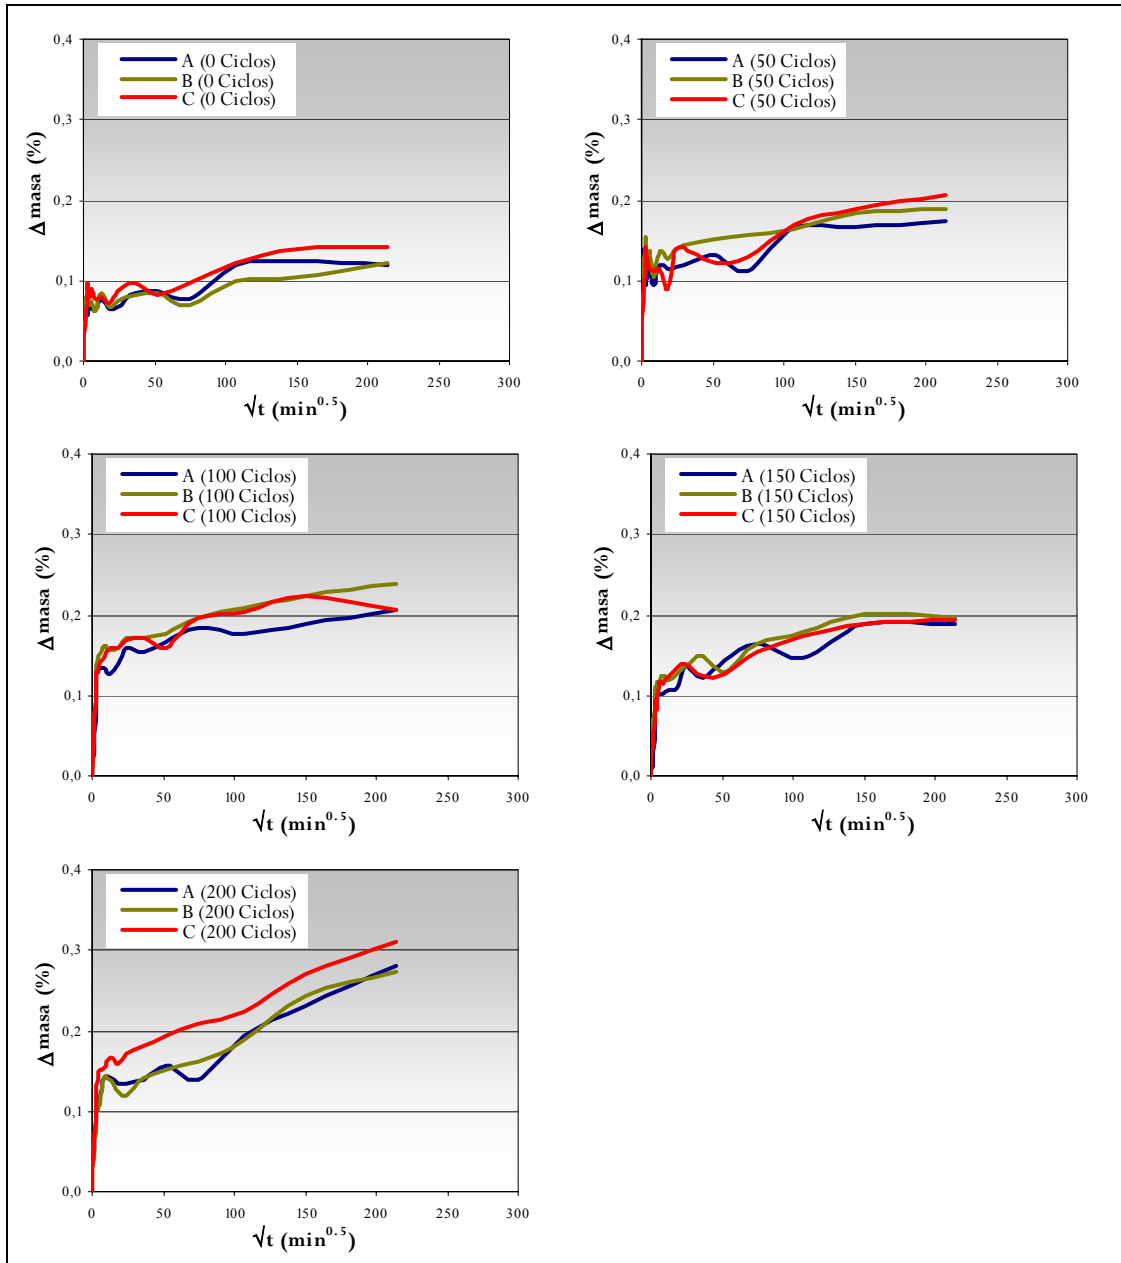
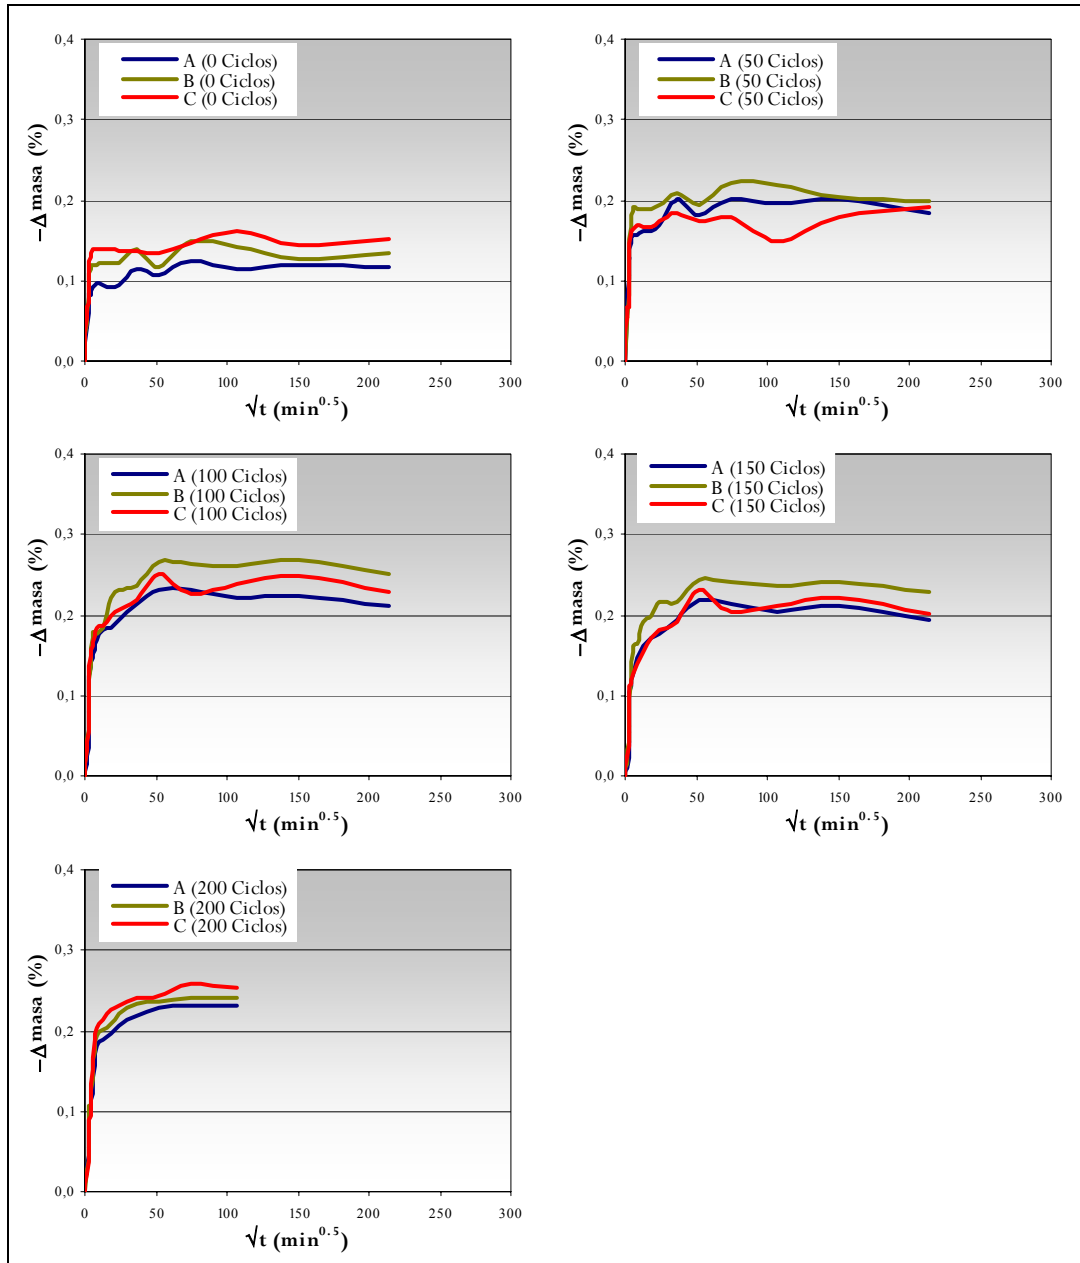
Las figuras indican así mismo una cierta incidencia de la proporción de mineralización grisácea en el comportamiento hídrico del material; las Figuras 6.33 y 6.34 indican siempre una menor absorción –o desorción– para el material A que para el B o C. En cualquier caso el efecto parece menos acusado que el caso del número de ciclos.

Figura 6.33. Curvas de absorción para el material grupo A, B y C y las distintas tandas de ciclos establecidas (0, 50, 100, 150 y 200).

Figura 6.34. Curvas de desorción para el material grupo A, B y C y las distintas tandas de ciclos establecidas (0, 50, 100, 150 y 200).

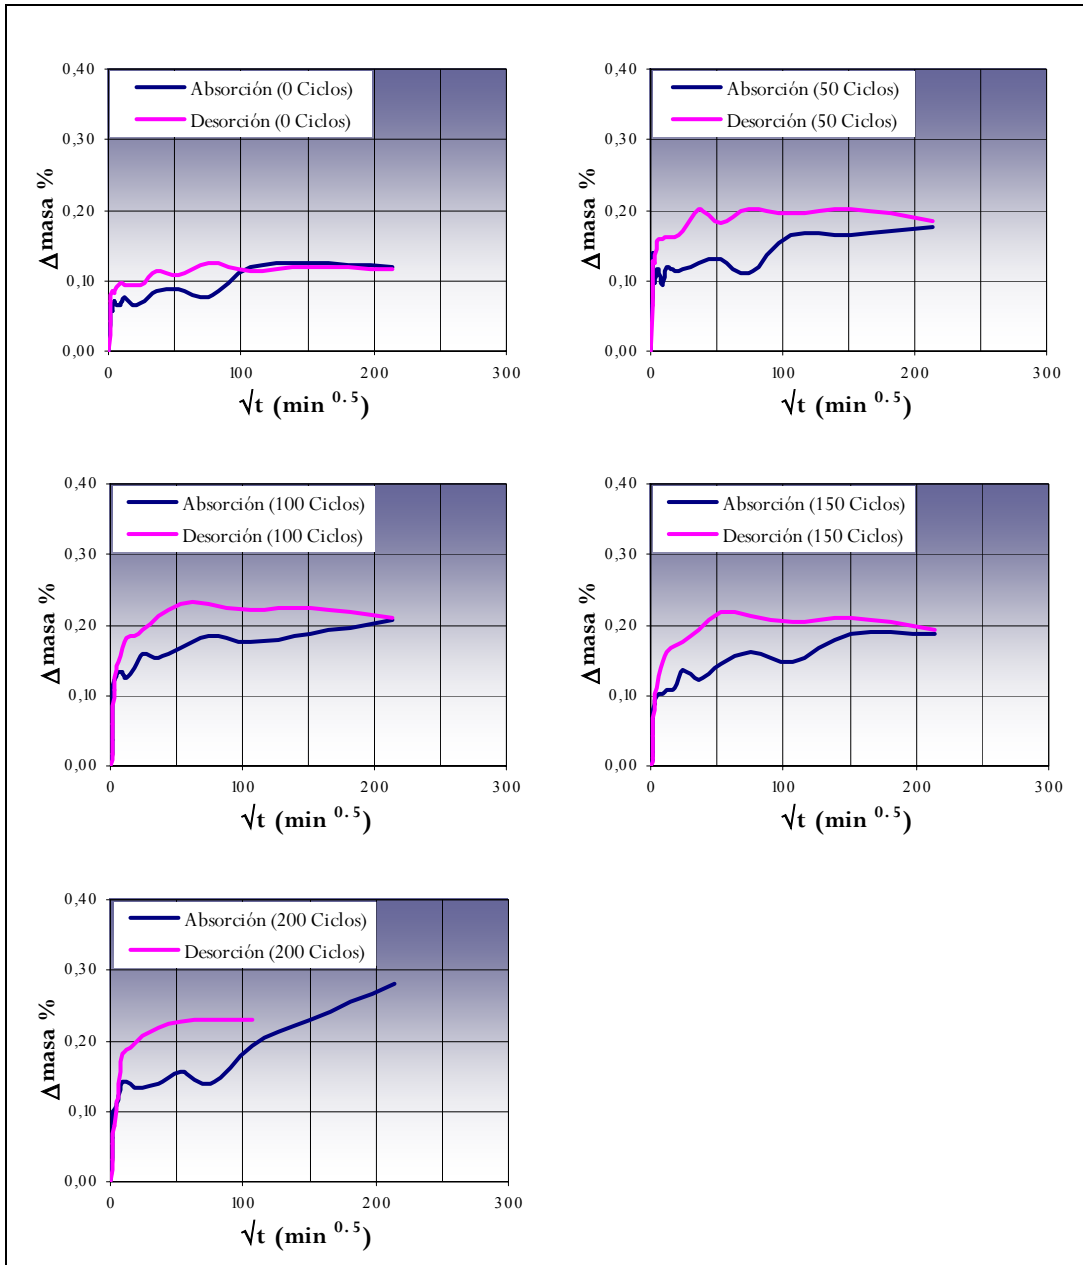
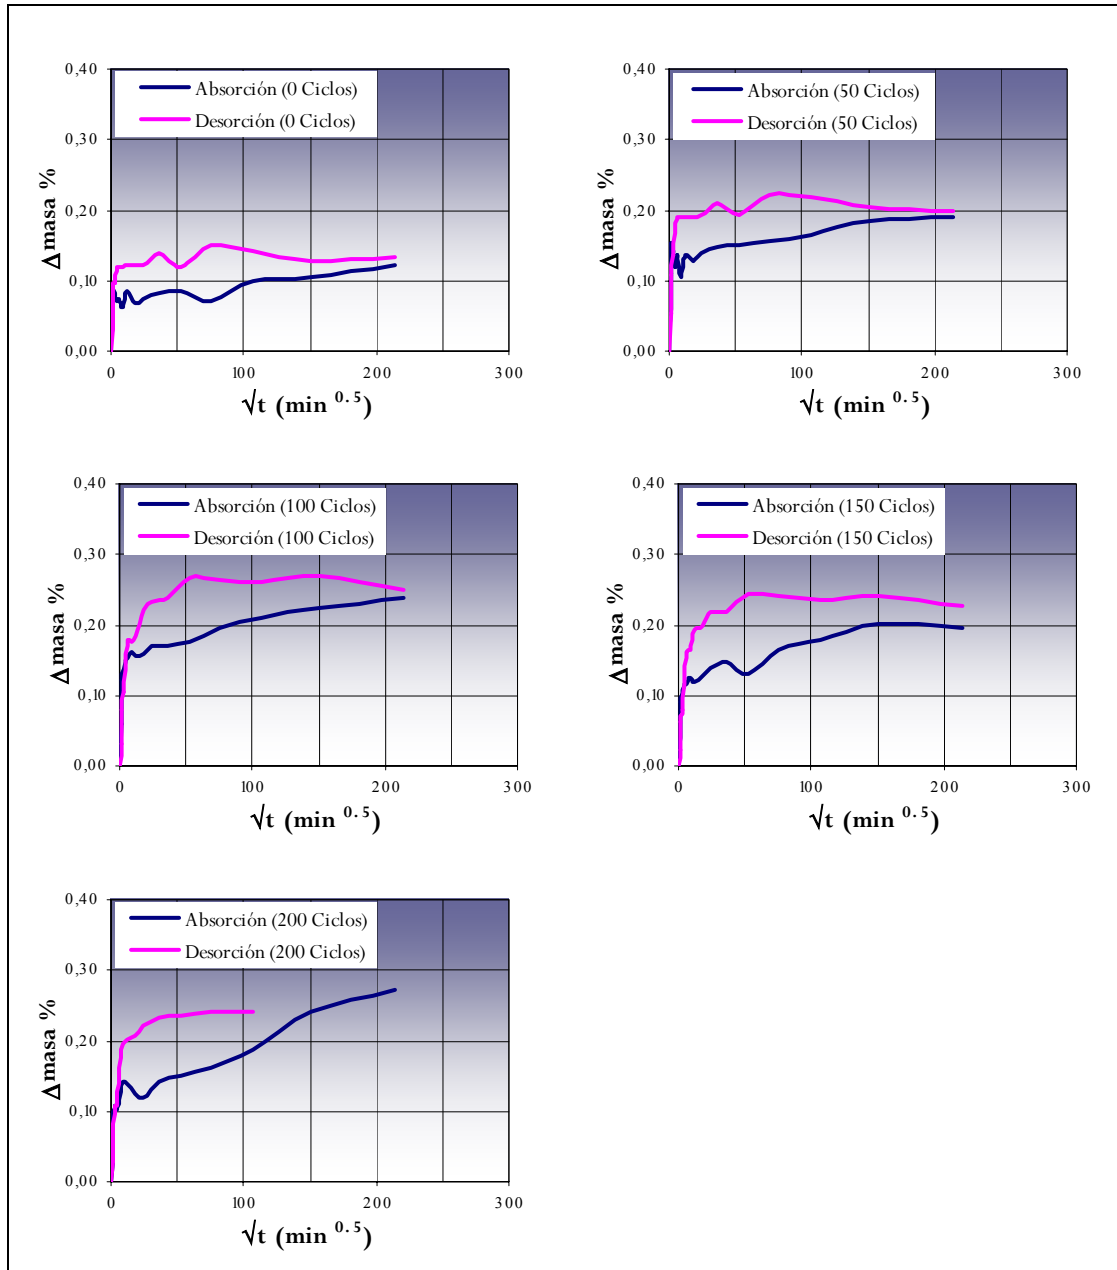
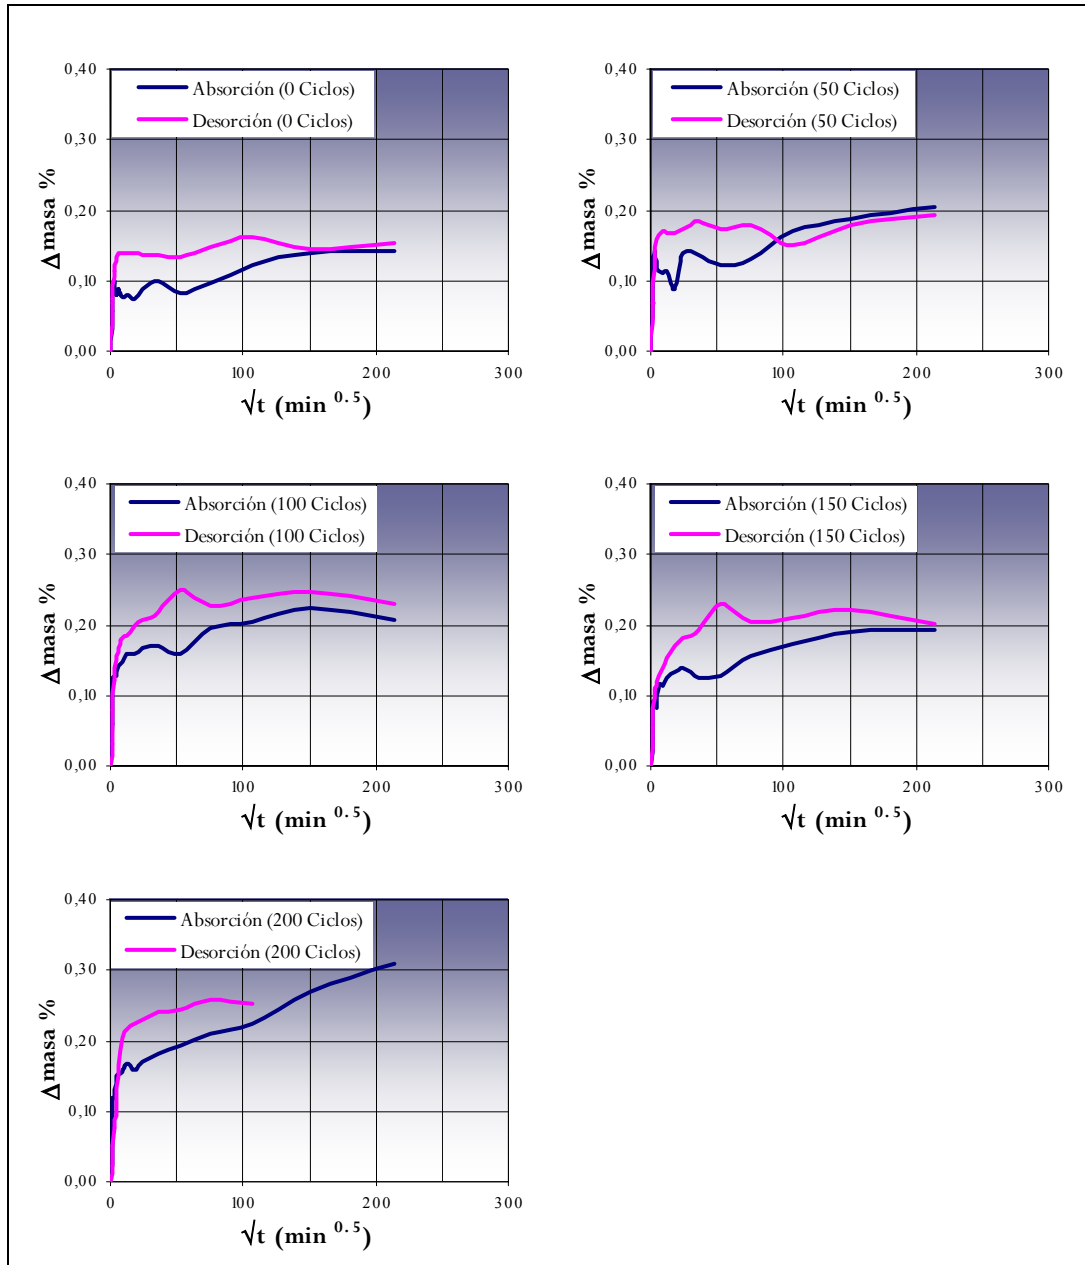
En cuanto a las dinámicas de absorción-desorción, las distintas Figuras 6.35.A, 6.35.B y 6.35.C indican que, salvo en las primeras etapas, la velocidad de desorción es mayor que la absorción. Por otra parte, no parece quedar agua retenida cuando el número de ciclos es inferior a 200.

Figura 6.35.A. Curvas de absorción-desorción para el material grupo A en las distintas tandas de ciclos realizadas (0, 50, 100, 150 y 200). Los incrementos de masa en desorción son negativos ( $-\Delta \text{masa } \%$ ).

Figura 6.35.B. Curvas de absorción-desorción para el material grupo B en las distintas tandas de ciclos realizadas (0, 50, 100, 150 y 200). Los incrementos de masa en desorción son negativos ( $-\Delta \text{masa} \%$ ).

Figura 6.35.C. Curvas de absorción-desorción para el material grupo C en las distintas tandas de ciclos realizadas (0, 50, 100, 150 y 200). Los incrementos de masa en desorción son negativos ( $-\Delta\text{masa } \%$ ).
