**UNIVERSIDAD DE GRANADA**  
**DEPARTAMENTO DE**  
**CONSTRUCCIONES ARQUITECTÓNICAS**

**TESIS DOCTORAL**

**ESTUDIO DE ELEMENTOS ARQUITECTÓNICOS Y**  
**COMPOSICIÓN DE MATERIALES DEL PATIO DE LOS**  
**LEONES. INTERACCIONES EN SUS CAUSAS DE**  
**DETERIORO**

**M<sup>a</sup> PAZ SÁEZ PÉREZ**

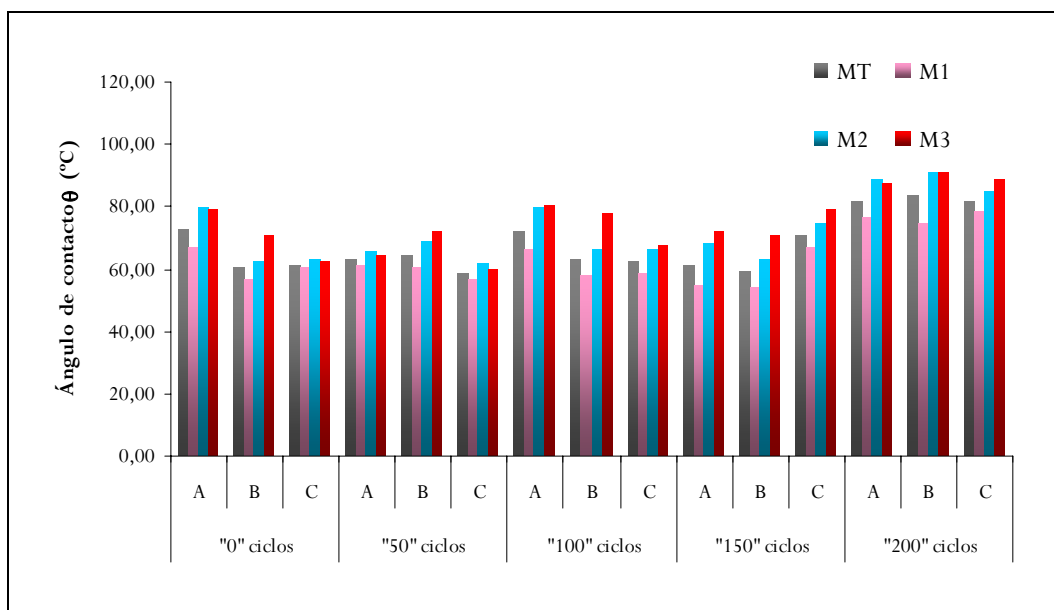
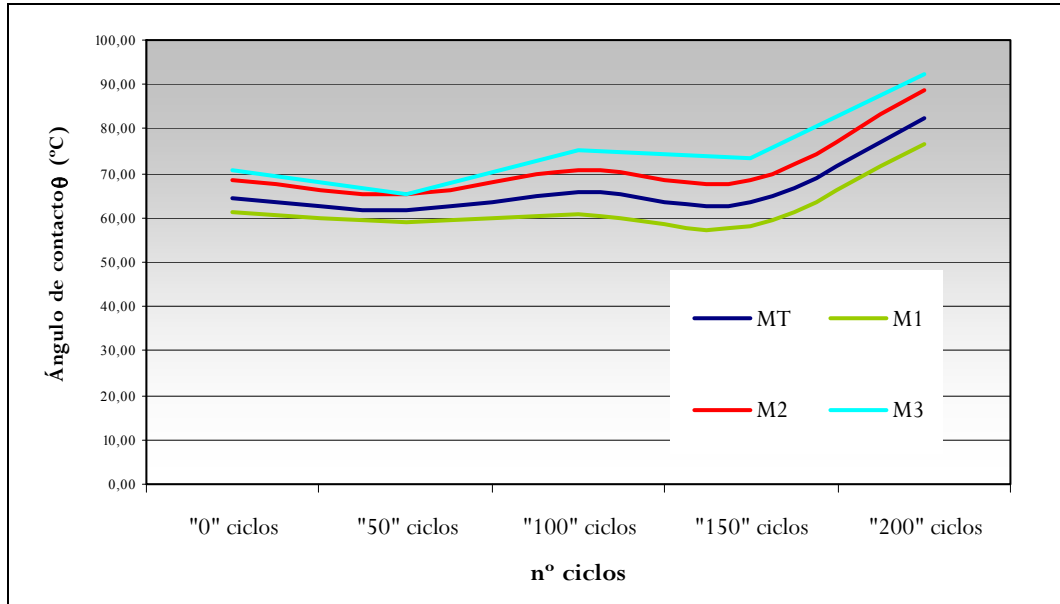
Figura 6.37. Variabilidad del ángulo de contacto para cada uno de los grupos establecidos (A, B y C) según los valores medios total y por zonas para las tandas de ciclos realizadas (0, 50, 100, 150 y 200).

Los datos de la Tabla 6.15 y su representación (Figura 6.38) indican que mientras que entre "0" y "150" ciclos no hay gran incidencia sobre el ángulo de contacto, este valor se incrementa tras "200" ciclos; es decir, el material se hace más hidrorrepelente (o menos permeable). Este fenómeno también ocurre para cada uno de los grupos por separado (Tabla 6.14 y Figura 6.37).

Figura 6.38. Variabilidad del ángulo de contacto para las distintas tandas de ciclos establecidas (0, 50, 100, 150 y 200) según los valores medios total y por zonas obtenidos.

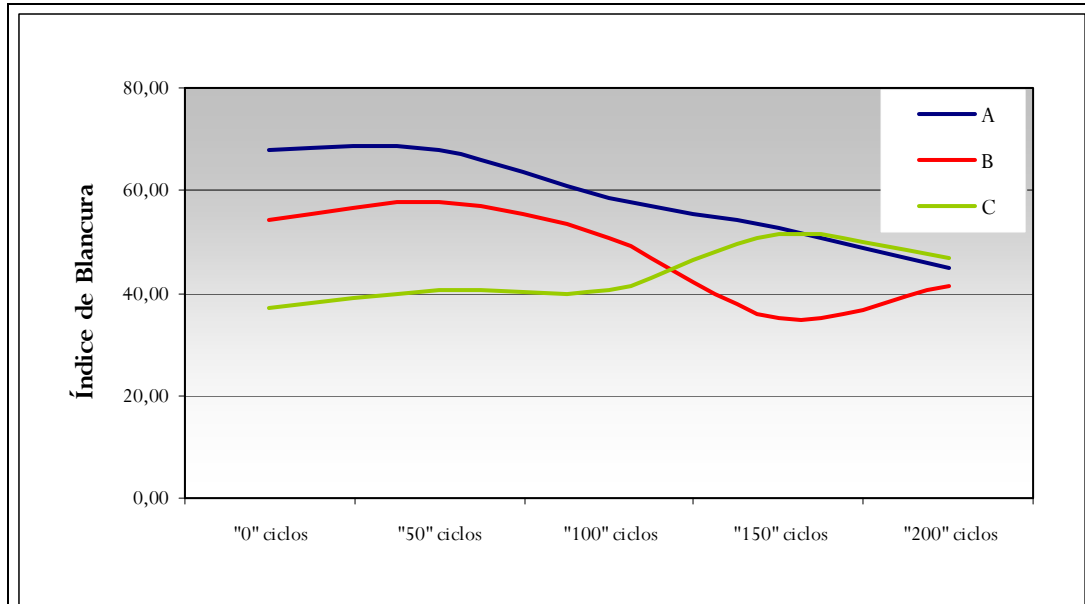
Por el contrario la Figura 6.40 nos muestra para el grupo C un comportamiento inverso y en consecuencia la tendencia de los valores es positiva, lo que indica la no adecuación de este índice de blancura al material con abundante bandeo grisáceo.

Figura 6.40. Representación gráfica de las variaciones de índice de blancura  $CIE_{1931}$  en los tres grupos de probetas estudiados A, B y C para las tandas de ciclos establecidos (0, 50, 100, 150 y 200).

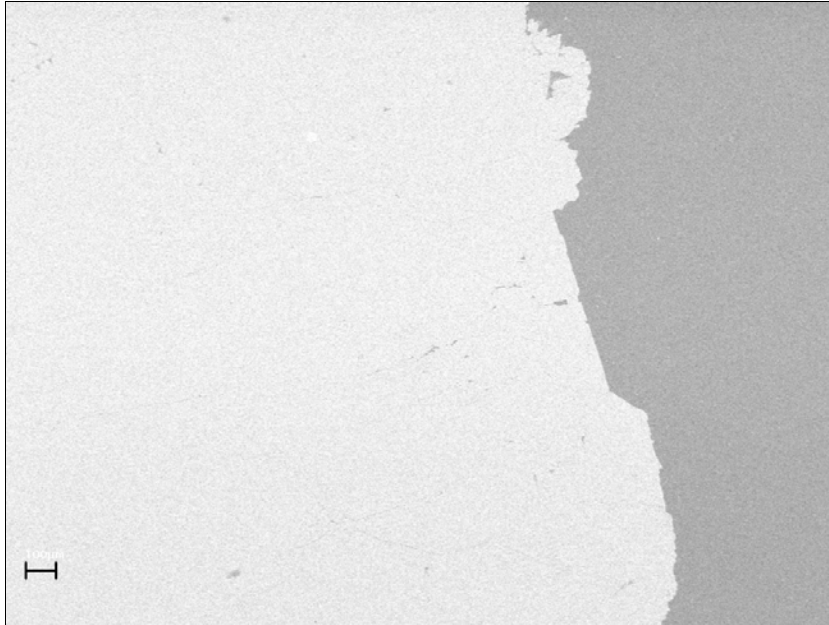
Figura 6.41. Imagen de SEM sobre lámina delgada de la probeta 1a (grupo A), cara externa, “0” ciclos que presenta una notable homogeneidad (Longitud de la escala 100 μm).

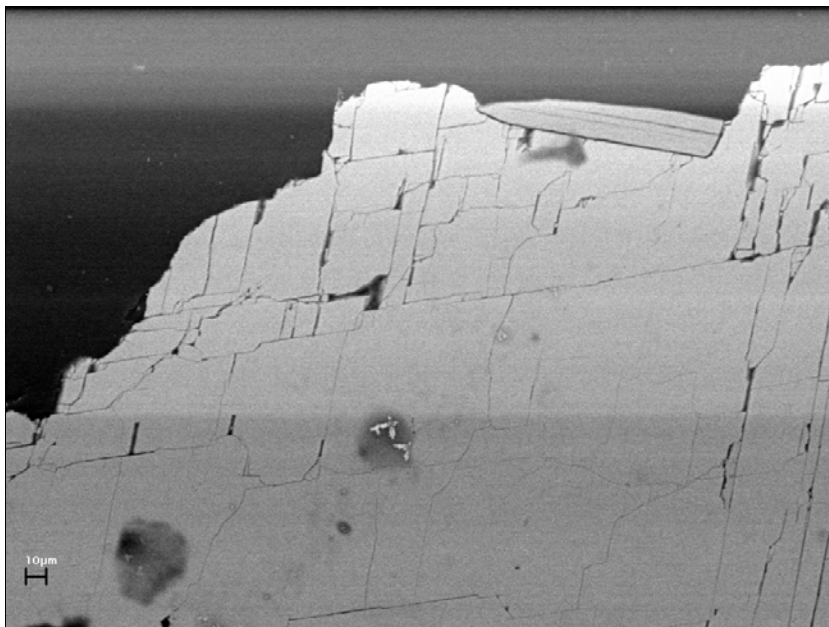
Las imágenes de muestras no sometidas a ciclos muestran superficies bastante homogéneas y en ellas apenas resaltan trazos geométricos (Figura 6.41), mientras que las muestras sometidas a “200” ciclos (Figura 6.42) presentan, en las partes de la lámina delgada correspondiente a caras externas de la muestra, imágenes en las que los granos de calcita exhiben netamente la exfoliación romboédrica característica, así como los bordes de grano y algunas microfracturas. Estos rasgos se hacen más patentes en las muestras sometidas a un mayor número de ciclos.

Figura 6.42. Imagen de SEM sobre lámina delgada de la probeta 21a (grupo A), cara externa, “200” ciclos. Se destaca la exfoliación romboédrica de los cristales de calcita especialmente en la zona externa (Longitud de la escala 10 μm).

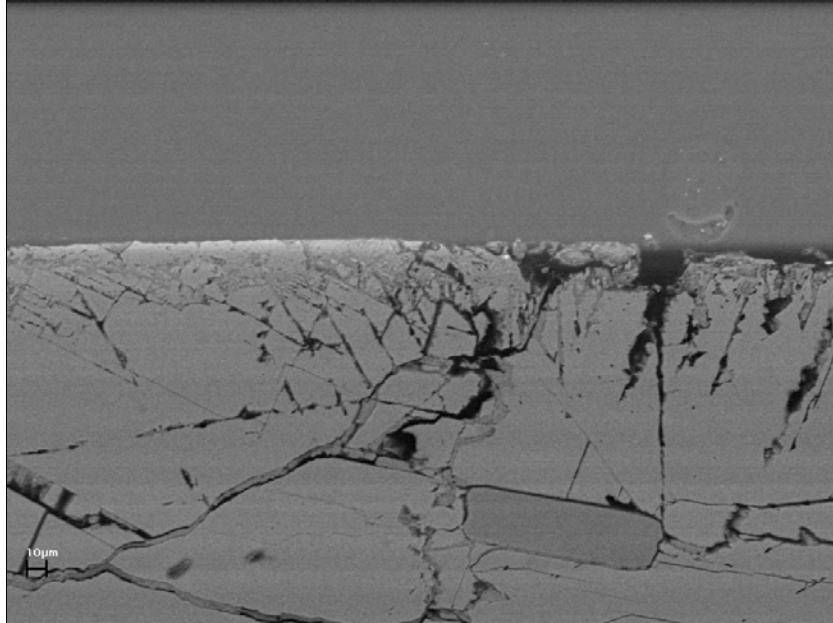
De igual forma en las muestras de columnas se observa una mayoración de los efectos comentados para las muestras sometidas a ciclos. En este caso la exfoliación observada en las anteriores ha derivado en fracturas que separan totalmente los granos de calcita (Figura 6.43).

Figura 6.43. Imagen de SEM sobre lámina delgada de la columna 13. Se alcanza un gran desarrollo en la microfracturación y es acusada la separación intergranular (Longitud de la escala 10  $\mu\text{m}$ ).

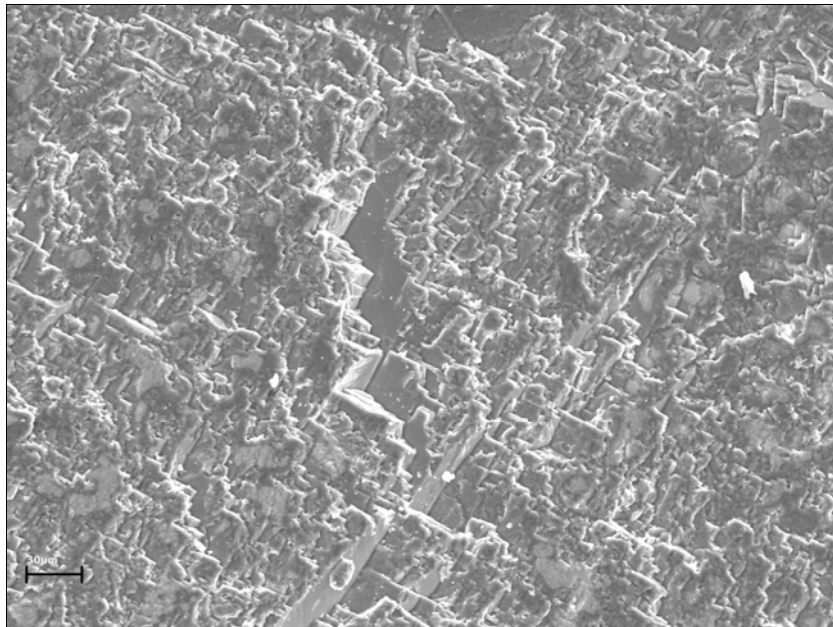
Las imágenes de electrones secundarios obtenidas sobre fragmentos permiten la visualización de los efectos comentados en tres dimensiones, así en la Figura 6.44 (“0” ciclos) se observa un estado compacto de los granos de calcita, que evoluciona a microfracturación y desagregación cuando el material ha sido sometido a distintos ciclos de estrés térmico, pudiéndose comprobar como ésta sigue los bordes de grano (Figura 6.45).

Figura 6.44. Imagen de SEM sobre fragmento de la probeta 1a (grupo A) “0” ciclos. Destaca el aspecto homogéneo de la muestra (Longitud de la escala 30  $\mu\text{m}$ ).

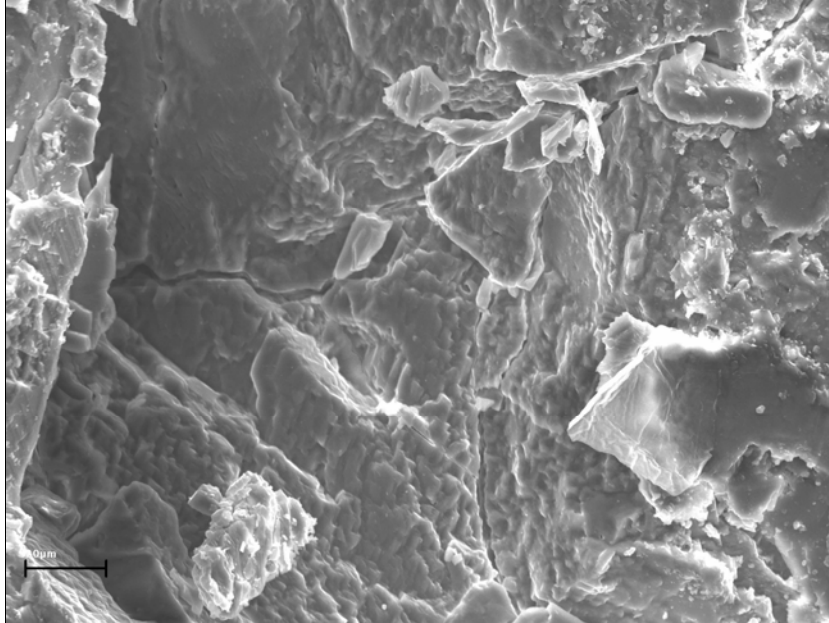
Figura 6.45. Imagen de SEM sobre fragmento de la probeta 21a (grupo A) “200” ciclos. Destaca la microfracturación y desagregación (Longitud de la escala 20  $\mu\text{m}$ ).

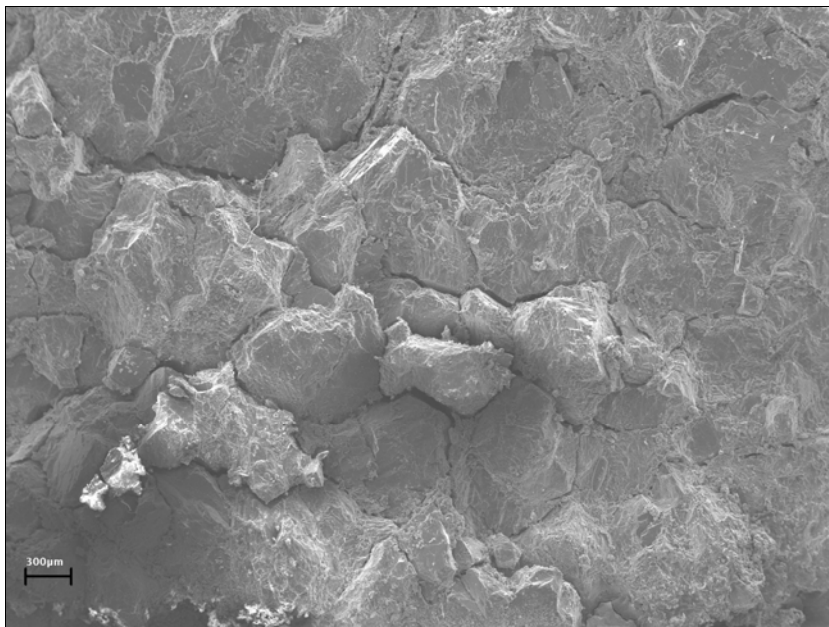
En la Figura 6.46 que corresponde a la muestra obtenida de la columna 17 se aprecia como los efectos de microfracturación y desagregación alcanzan su máximo desarrollo hasta conseguir una separación intergranular total.

Figura 6.46. Imagen de SEM sobre fragmento de la columna 17. Se aprecia un elevado grado de desagregación de los granos (Longitud de la escala 300  $\mu\text{m}$ ).

Por lo que se refiere a los mecanismos del principal deterioro: la descamación, las fotos de microscopía electrónica de material de columnas y de probetas son reveladoras: el proceso de desagregación por pérdida de cohesión intergranular claramente apreciable en las imágenes del material de las columnas, es también claramente apreciable en las imágenes del material de probetas tras ser sometido a “200” ciclos. El que estos rasgos texturales se manifiesten más marcados en el material sometido a ciclos, y en el de las columnas, y que se aprecien separaciones que indican desagregaciones notables, es la expresión de la dilatación residual resultado de la extrema anisotropía del coeficiente de expansión térmica de la calcita, y su localización evidencia que el proceso de degradación y de pérdida de cohesión de la muestra afecta con preferencia a las zonas más externas de la misma.
