XVIII Congresso Brasileiro de Mecânica dos Solos e Engenharia Geotécnica  
O Futuro Sustentável do Brasil passa por Minas  
COBRAMSEG 2016 — 19-22 Outubro, Belo Horizonte, Minas Gerais, Brasil  
© ABMS, 2016

# Investigações Geotécnicas e Proposta para Estabilização e Recuperação de Taludes na Rodovia BR-010 no Trecho Aparecida do Rio Negro a Goiatins, Estado do Tocantins

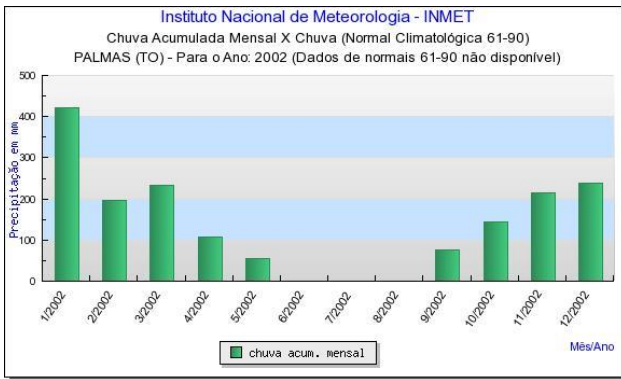
Figura 19. Chuva acumulada para o ano 2002.

A fim de verificar a possível degradação dos taludes pelas chuvas, buscou-se no site do INMET (Instituto Nacional de Meteorologia) a precipitação para a região, em anos anteriores, e no período dos cortes executados. Verificou-se pelas Figuras 19 a 24 que nos meses de janeiro, fevereiro e março há elevada precipitação, o que poderia comprometer ainda mais a integridade dos cortes executados. Diante dessa possibilidade, havia de se considerar a urgência de ações que pudessem impedir a degradação. Ações como o abatimento e proteção dos taludes indicados neste Artigo e no Trabalho completo desenvolvido.
