Arvorakennusten käytettävyys ja hyvät korjauskäytännöt (ARVO)

LOPPURAPORTTI

Työterveyslaitos

Helsinki 2013

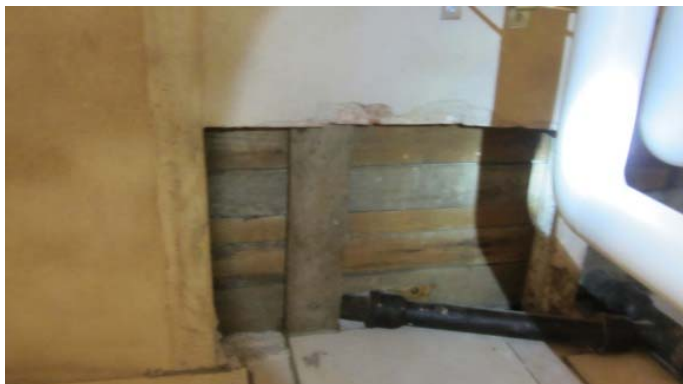
Rakennuksen ulkoseinä rakenteena on massiivitiili. Ikkunarakenteet on uusittu vuosina 2011 – 12. Ulkoseinä rakenteessa on patterisyvennys, jonka rakenne ei ole tiedossa. Ensimmäisen kerroksen välipohjarakenteena on I-teräspalkkien varaan muurattu kaariholvi, jonka päällä on puinen koolaus ja täyterakennus (kuva 15). Ylempien kerrosten aulatilojen välipohjarakenteina on havaintojen perusteella massiivibetonilaatta. Luokka- ja työtilojen

Kuva 15. Ensimmäisen kerroksen välipohjarakenne on i-teräspalkkien varaan muurattu kaariholvi, jonka yläpuolella on puukoolaus.

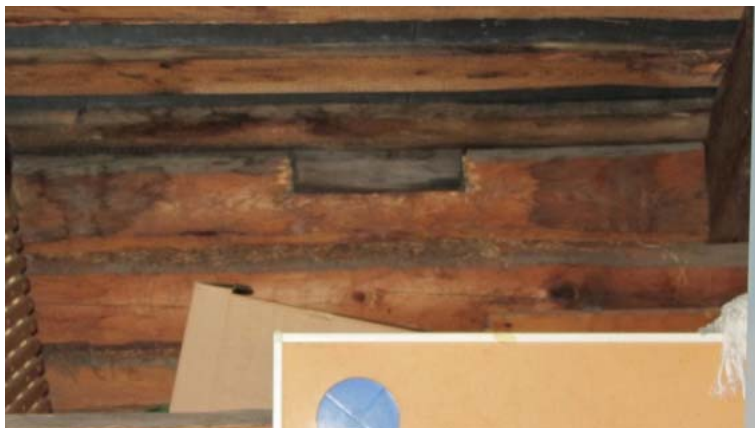
Kuva 19. Yläpohjan ullakkotilan tuulettuvuutta on parannettu ulkoseinärakenteeseen tehdyillä tuuletusaukoilla.

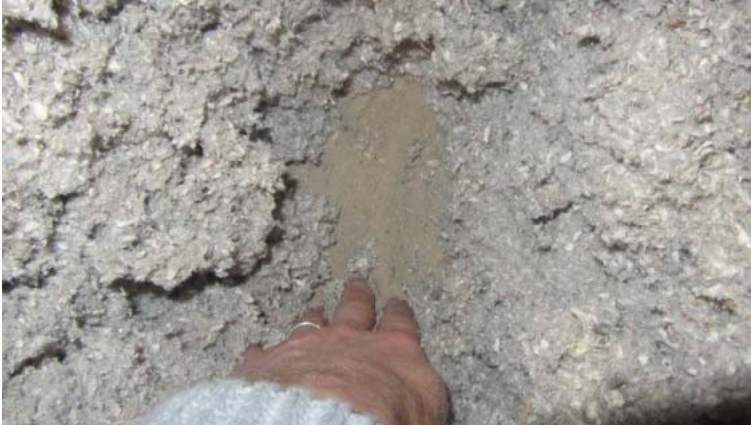
Rakennuksen kattomuotona on harjakatto, jossa on vuonna 1996 uusittu peltikate. Vuoden 2002 peruskorjauksessa vesikate on maalattu. Vesikatteella on jalkakourut ja syökytorvista purkautuvat sadevedet ohjataan pois rakennuksen vierustalta pinta-vesikouruilla. Kylmän ullakkotilan yläpohjarakenne on puurakenteinen, jonka alkuperäisten olkieristeiden päälle on lisätty selluvillaa (200 mm). Rakenteen sisäpinnassa ei ole ilmansulkua. Ullakon kylmätila tuulettuu räystäsrakenteiden kautta ja tuuletusta on parannettu peruskorjauksissa. Ullakon työtilojen yläpohja-, välipohja- ja ulkoseinärakenteet on uusittu peruskorjauksessa. Työhuoneiden yläpohjarakenteen ulkopinnassa on tuulensuojalevy, mineraalivillaeristys (225 mm), höyrysulku ja sisäverhouslevy (kipsilevy). Yläpohjarakenteessa on tuuletusväli (100 mm) vesikatteen ja tuulensuojalevyn välissä. Seinärakenteena on tuulensuojalevy, mineraalivillaeristys (125 mm), höyrysulku, mineraalivillaeristys (50 mm) ja sisäverhouslevy (kipsilevy). Vastaavasti työhuoneiden välipohjarakenteesta on poistettu alkuperäiset olkieristeet ja ne on korvattu mineraalivillalla. Toisen kerroksen toimistohuoneen yläpohjarakenne on säilytetty alkuperäisenä ja sen lämmöneristeenä on olki- ja hiikkakerros ilman ilmasulkua (kuvat 19 ja 20).

Kuva 20. Ullakkotilan yläpohjan lisälämmöneristeenä on selluvilla, jonka alapuolella on alkuperäinen hiekka- ja olkieristekerros.

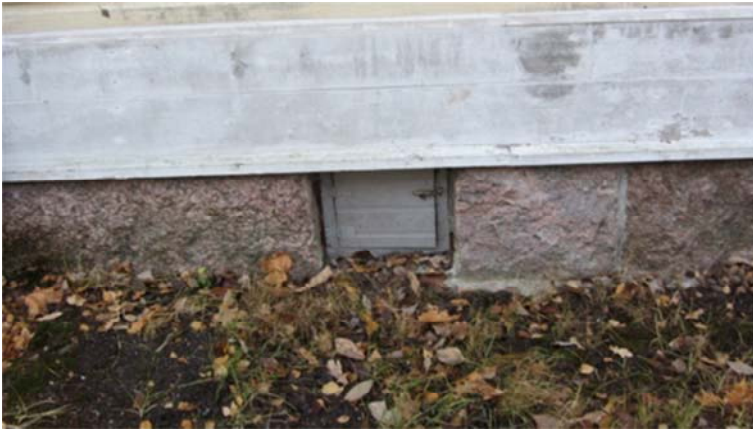
Rakennuksessa on kantava, puurakenteinen alapohja. Peruskorjauksessa ryömintätila on puhdistettu ja alapohjan lahovaurioituneet tukirakenteet on uusittu. Lisäksi perusmuurin ja kallion raja on tiivistetty sementtillaastilla. Alapohjan tuulettuvuutta on parannettu korjaamalla/avaamalla perusmuurin tuuletusaukot (Kuva 21). Ryömintätilaan ei ollut tarkastusluukkuja. Kantavan alapohjan lämmöneristeenä ovat alkuperäiset olki- ja hiekkaeristeet, jonka päälle on lisätty selluvillaa. Alapohjarakenteen sisäpinnassa on tuulensuojapahvi. Poikkeuksena ovat märkätilojen alapohjarakenteet, jotka on uusittu peruskorjauksessa kokonaisuudessaan kosteusteknisesti toimiviksi rakenteiksi. Kellarin lämmönjakohuoneen maanvarainen lattiarakenne on uusittu peruskorjauksessa kosteusteknisesti toimivaksi rakenteeksi. Lämmönjakohuoneen välipohjarakenteena on teräsbetoni-laatta, jonka päällä on koolattu puulattia. Puulattian alapuolella on lämmöneristeenä kutterilastua.

Kuva 21. Kantavan alapohjan ryömintätila tuulettuu perusmuurissa olevien tuuletusaukkojen kautta.

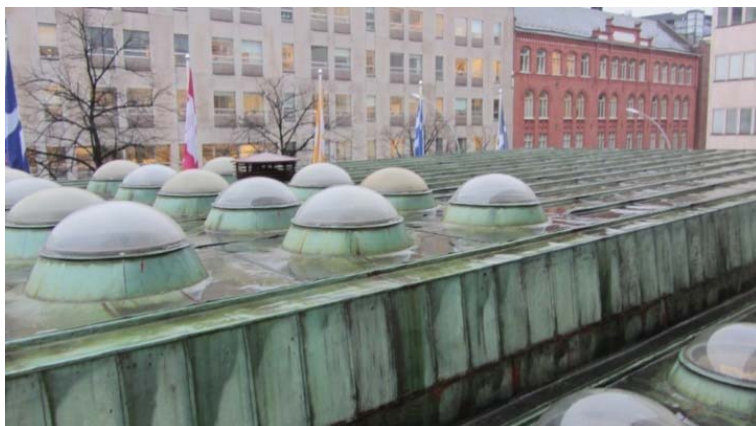
Neljännän kerroksen ravintolassa on kuparinen tasakate, jonka vesikatteen alapuolella on tuulettuva ontelotila, lastuvillalevyeristys (150 mm) ja kantava teräsbetonilaatta. Vesikatteessa on kupoli-ikkunoita ja katteella on lammikoitunutta vettä. Kuparikatetta ei ole uusittu peruskorjauksessa. Vesikatteessa on sisäpuolinen sade- ja sulamisvesien poisto (kuva 30).

Kuva 30. Ravintolassa on tasakatto kuparikatteella. Vesikatossa on useita kupoli-ikkunoita.

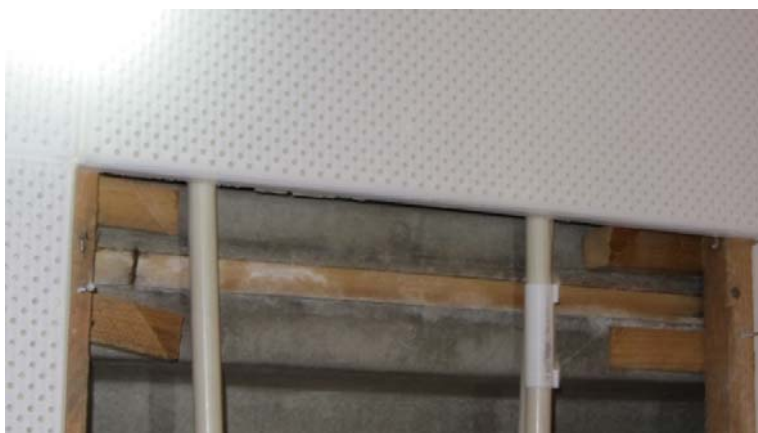
Välipohjat ovat pääasiassa ripalaattaelementtejä, joiden päällä on raudoitettu pintavalu. Elementtien liitosskohdissa on rakentamisaikainen valulauta (kuva 34). Osa talotekniikan läpivienneistä on tiivistämättä. Märkätilojen lattiarakenteet ja niiden vesieristykset on uusittu peruskorjauksessa. Luentosalien sisäkattopintana on käytetty kipsilevykattoa, jonka reikien takana on mineraalivilla äänieristeenä.

Kuva 34. Välipohjarakenteen (ripalaattaelementti) elementtien liitossaumassa on rakennusaikainen valulauta.

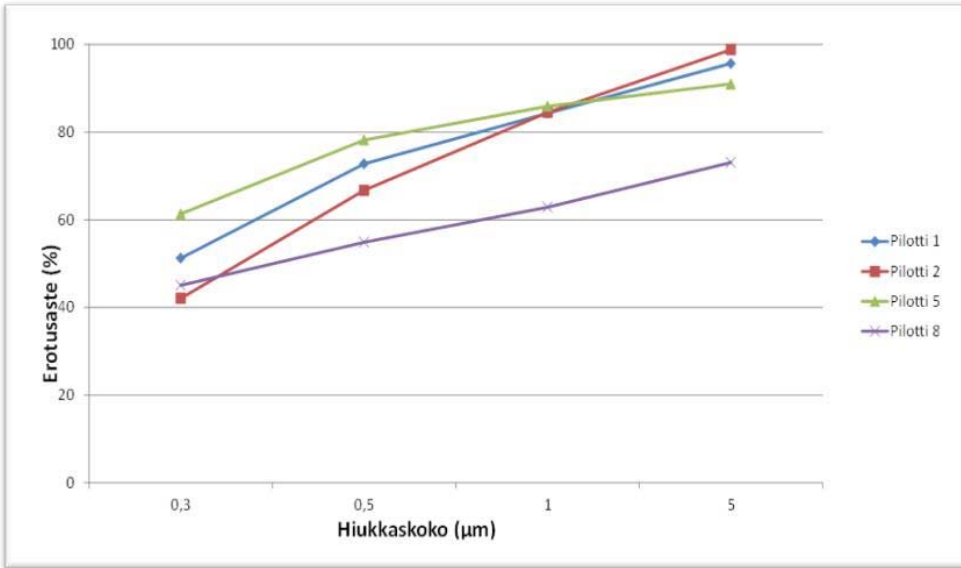
Kuvassa 40 on esitetty tuloilmajärjestelmien erotusaste $\geq 0,3$ μm hiukkasille. Järjestelmien erotusaste vastaa karkeasti F7-luokan suodattimen erotusastetta piloteissa 1,2 ja 5. Pilotissa 8 järjestelmän erotusaste oli muita tutkimuskohteita pienempi (eli huonompi) $0,5$ μm ja sitä suuremmilla hiukkasilla.

Kuva 38. Tuloilmajärjestelmien erotusaste $\geq 0,3 \mu\text{m}$ hiukkasille piloteissa 1, 2, 5 ja 8.

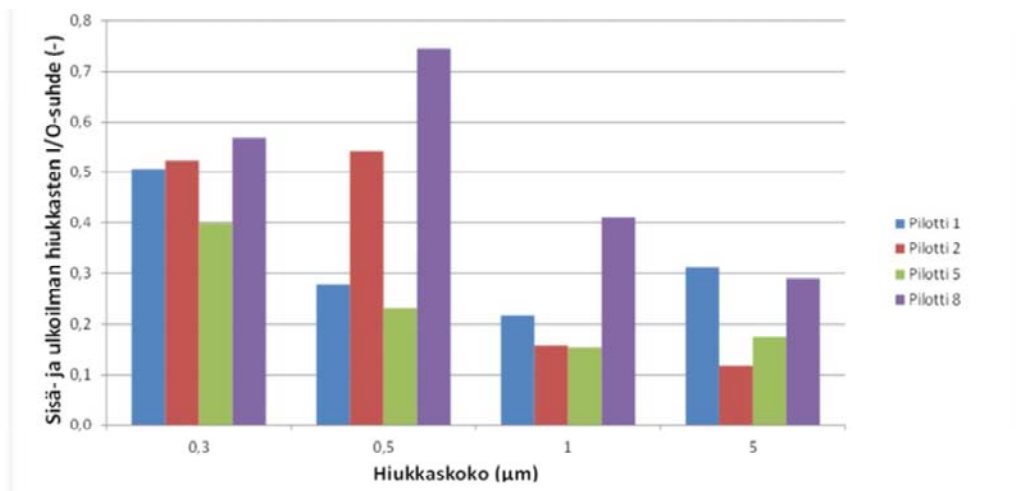
Kuvassa 39 on sisä- ja ulkoilman hiukkasten keskimääräinen I/O-suhde piloteissa 1, 2, 5 ja 8. I/O-suhde on likimäärin verrannollinen tuloilmajärjestelmän erotusasteeseen (kuva 38). Tutkittavat tilat olivat keskimäärin -3 — $-0,2$ Pa alipaineisia.

Kuva 39. I/O-suhde $\geq 0,3 \mu\text{m}$ hiukkasille piloteissa 1, 2, 5 ja 8.

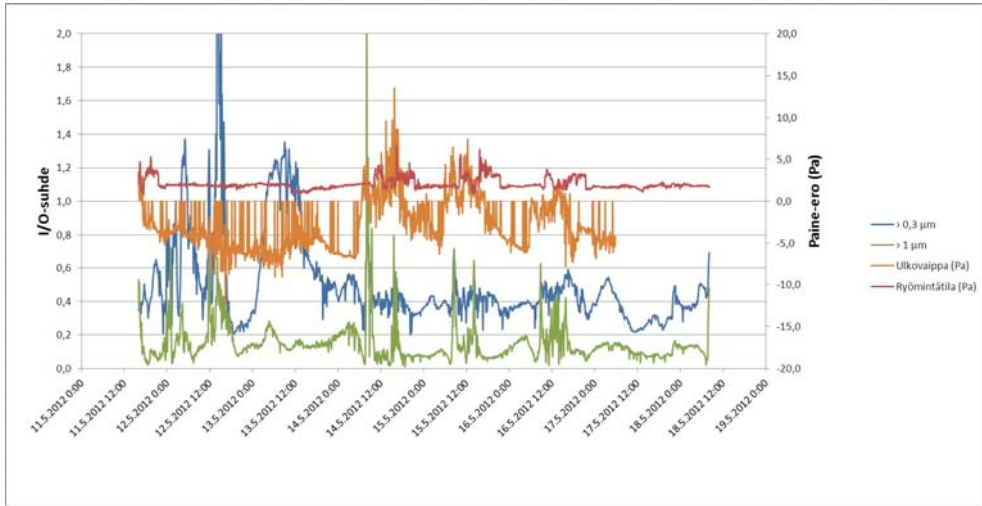
Kuva 40. Pilotti 1: Hiukkasten I/O-suhteen ja paine-eron vaihtelu tutkitussa huonetilassa. Hiukkaskoko $\geq 0,3 \mu\text{m}$ ja $\geq 1 \mu\text{m}$.

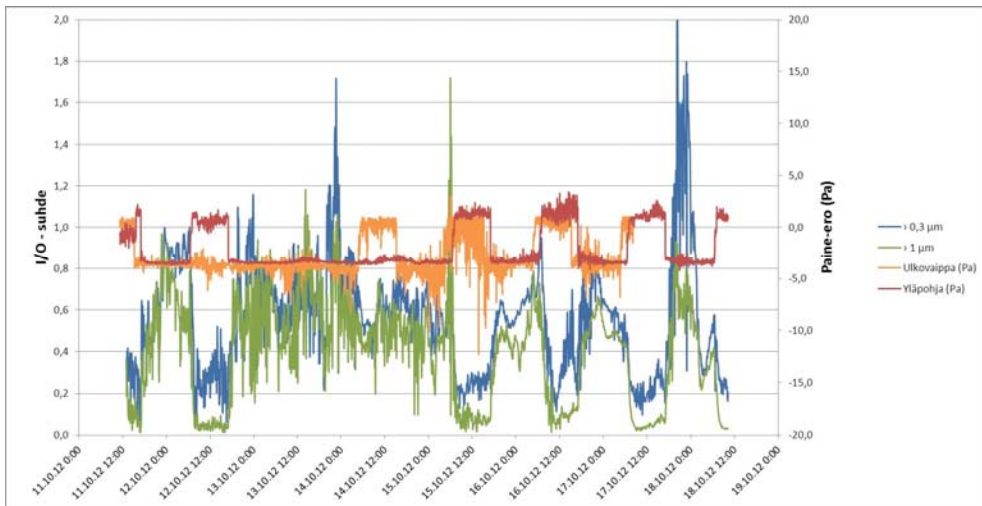
Kuvissa 40–43 on I/O-suhteen (hiukkaskoko $\geq 0,3 \mu\text{m}$ ja $\geq 1 \mu\text{m}$) ja paine-eron ajallinen vaihtelu ulkoilmaan nähden piloteissa 1, 2, 5 ja 8. Paine-eron vaihtelulla näyttäisi olevan vaikutus I/O-suhteeseen mittausjakson loppuvaiheessa pilotissa 2 (kuva 41). Piloteissa 1, 5 ja 8 ei havaittu yhtä voimakasta riippuvuutta I/O-suhteen ja paine-eron välillä.

Kuva 41. Pilotti 2: Hiukkasten I/O-suhteen ja paine-eron vaihtelu tutkitussa huonetilassa. Hiukkaskoko $\geq 0,3 \mu\text{m}$ ja $\geq 1 \mu\text{m}$.

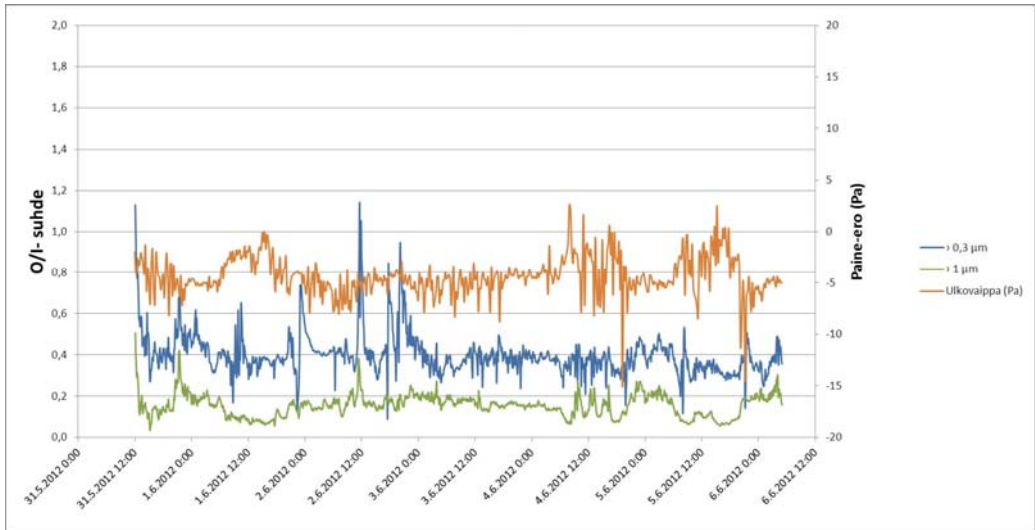
Kuva 42. Pilotti 5: Hiukkasten I/O-suhteen ja paine-eron vaihtelu tutkitussa huonetilassa. Hiukkaskoko $\geq 0,3 \mu\text{m}$ ja $\geq 1 \mu\text{m}$.

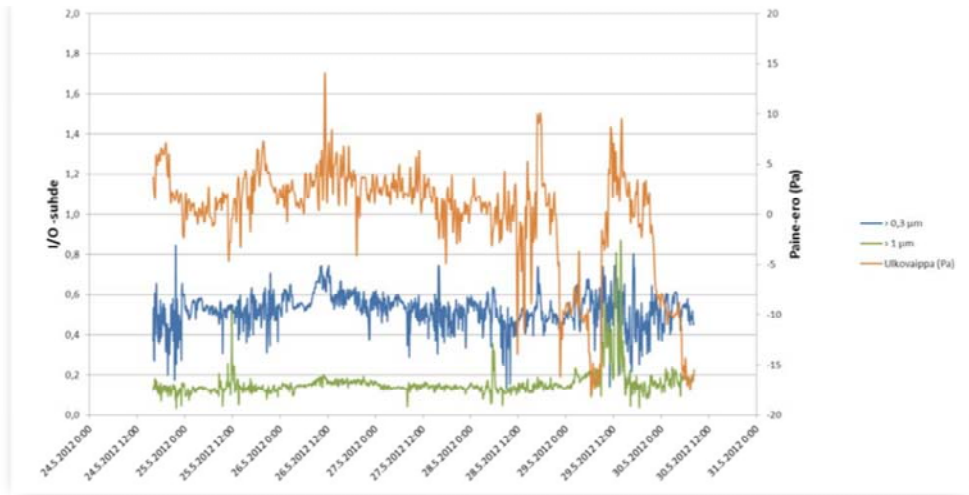
Kuva 43. Pilotti 8: Hiukkasten I/O-suhteen ja paine-eron vaihtelu tutkitussa huonetilassa. Hiukkaskoko $\geq 0,3 \mu\text{m}$ ja $\geq 1 \mu\text{m}$.
