**LEVANTAMENTO DAS MANIFESTAÇÕES PATOLÓGICAS EM UMA
INSTITUIÇÃO DE ENSINO SUPERIOR NO DISTRITO FEDERAL –
ESTUDO DE CASO**

Brasília
2013

Trabalho de Conclusão de Curso (TCC)
apresentado como um dos requisitos
para a conclusão do curso de
Engenharia Civil do UniCEUB - Centro
Universitário de Brasília

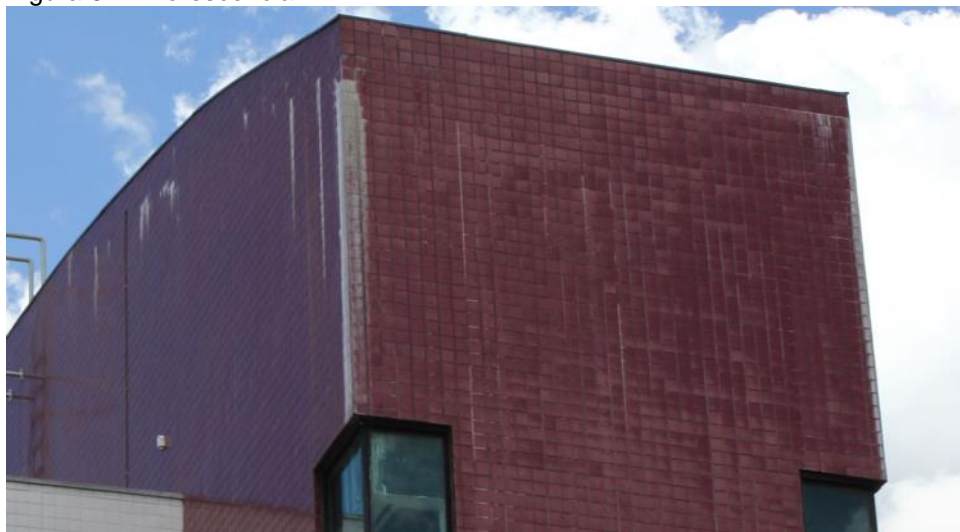
Figura 6 – Eflorescência 1

A Figura 6 mostra uma eflorescência no qual os depósitos salinos se encontram sobre o revestimento de fachada.

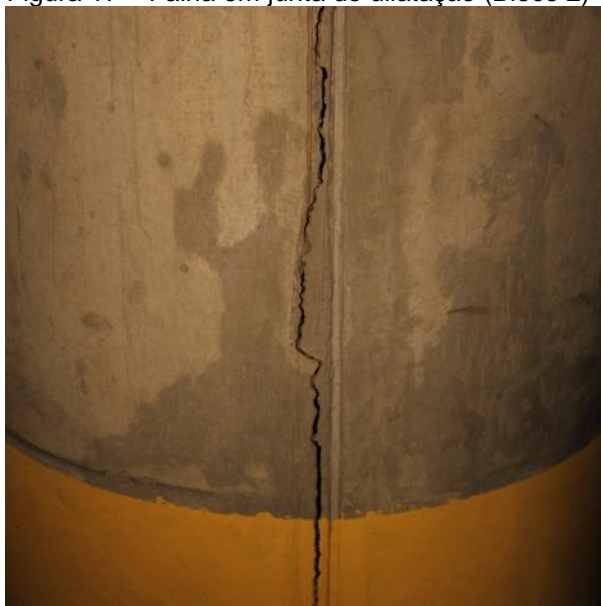
Figura 17 – Falha em junta de dilatação (Bloco 2)

A quantificação das falhas do subsolo se deu por número de juntas que de dilatação presentes no subsolo já que todas elas apresentaram a mesma falha, como pode ser visto na Figura 17, a seguir.

Subsolo						
Bloco	Manifestações Patológicas	Qtd	Localização	Prováveis Causas	Criticidade	Figura
2	Falhas em Juntas de Dilatação*	4	Pilares, lajes e piso.	Parcial obstrução de juntas de dilatação	Mínimo	40

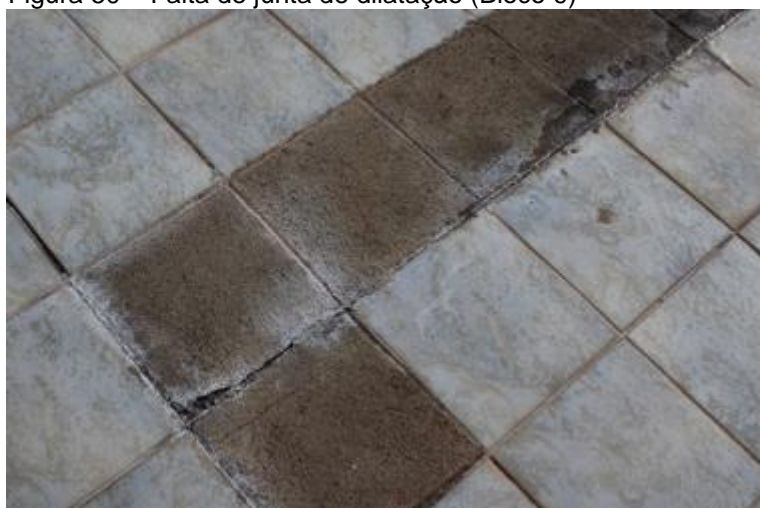
Figura 50 – Falta de junta de dilatação (Bloco 9)

Áreas Internas						
Blocos	Manifestações Patológicas	Qtd	Localização	Prováveis Causas	Criticidade	Figura
1	Trincas e Fissuras	3	Sala de aula	Movimentação da estrutura	Mínimo	41
2	Falhas em Juntas de Dilatação*	2	Vigas internas	Má execução/Falta de juntas de dilatação	Mínimo	42
	Trincas e Fissuras	8	Paredes das últimas salas de aula	Movimentação da estrutura	Mínimo	43
	Eflorescência	5	Caixa de escada	Infiltração de água da chuva	Mínimo	44
3	x	x	x	x	x	x
4	x	x	x	x	x	x
5	x	x	x	x	x	x
6	Trincas e Fissuras	2	Corredor	Falta de junta de dilatação	Mínimo	45
	Falhas em Juntas de Dilatação*	2	Sala de aula	Falta de preenchimento das juntas de dilatação	Mínimo	46
7	Eflorescência	3	Sala de aula	Infiltração de água da chuva	Mínimo	47
8	Trincas e Fissuras	1	Caixa de escada	Falta de contra verga	Mínimo	48
	Eflorescência	1	Caixa de escada	Infiltração de água da chuva	Mínimo	49
9	Falhas em Juntas de Dilatação*	1	Terraço	Falta de junta de dilatação	Mínimo	50

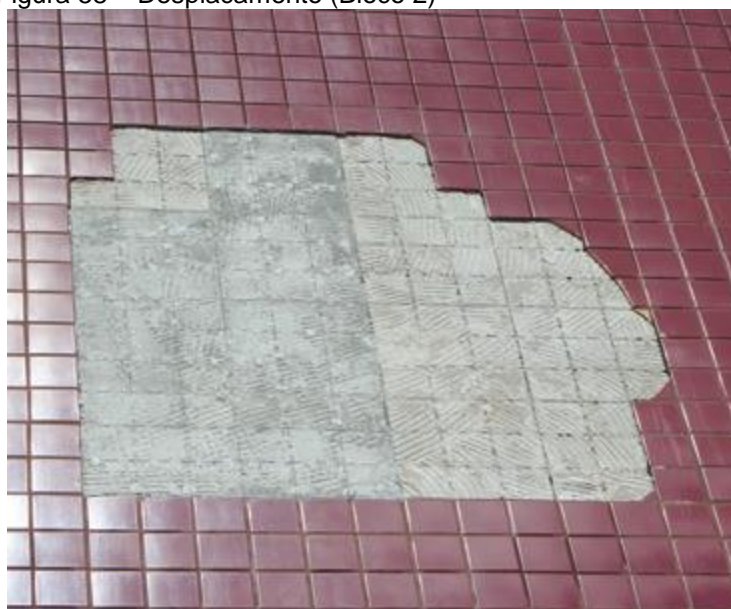
Figura 58 – Desplacamento (Bloco 2)

Áreas Externas						
Blocos	Manifestações Patológicas	Qtd	Localização	Possíveis Causas	Criticidade	Figura
1	x	x	x	x	x	x
2	Eflorescência	7	Fachada leste	Percolação de água pelo sistema de revestimento	Mínimo	57
	Deslocamento	2	Fachada oeste	Migração de constituintes do selante para a parte superficial do revestimento	Regular	58
	Falhas em Juntas de Dilatação*	7	Fachada oeste	Argamassa incorreta ou execução incorreta do substrato	Mínimo	59
3	Corrosão dos brises metálicos	12	Brises das fachadas	Falta de proteção da estrutura	Mínimo	60
	Trincas e Fissuras	1	Escada oeste	Movimentação do terreno	Mínimo	61
	Descolamento de tinta	1	Fachada leste	Tinta inapropriada	Mínimo	62
4	Descolamento de tinta	1	Entrada do bloco	Preparação incorreta do substrato	Mínimo	63
	Falhas em Juntas de Dilatação*	3	Fachada leste	Falta de preenchimento das juntas de dilatação	Mínimo	64
	Trincas e Fissuras	4	Fachada oeste	Ausência de juntas de dilatação	Mínimo	65
