**Mobilidade Pedonal Direcionada aos Idosos
O Caso de Estudo de Ponte de Sor**

**Relatório de Estágio de Mestrado Urbanismo Sustentável e
Ordenamento do Território**

Setembro de 2018

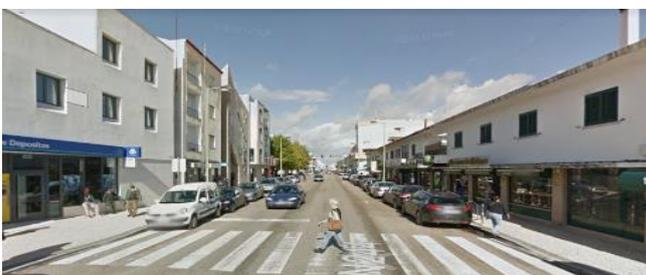
Figura 42 – Segmento 3; fonte: Google Maps

Apesar do segmento 3 corresponder a um troço da Avenida da Liberdade, não se identifica com o fragmento pertencente ao segmento 12 do primeiro caso de estudo (fig.42). É delimitado a norte pela restante Avenida da Liberdade, a sul pela Rua Vaz Monteiro, a este por edifícios mistos e pela Rua Damião de Góis e a oeste pela Igreja Matriz de Ponte de Sor, bem como por edifícios mistos.

Tal como o troço da Avenida da Liberdade avaliado no primeiro caso de estudo, este segmento possui bastantes edifícios devolutos e carência de obras de reabilitação. Existem vários edifícios com três pisos, no entanto a maioria possui dois. Resultando numa boa escala humana. A grande maioria possui janelas e varandas para o exterior, possibilitando a observação do espaço público. Por fim, a generalidade destes detêm montras no rés-do-chão, destinadas a comércio e serviços. Todavia algumas destas não se encontram em funcionamento, devido ao encerramento da atividade ali localizada. Além das montras existe ainda uma grande pintura numa fachada cega de um edifício devoluto, que se destaca e embeleza esta avenida.

Este segmento encontra-se com uma boa avaliação, devido à maioria dos indicadores se encontrarem bem classificados. Desta forma, não será tido em consideração aquando a realização das propostas de intervenção.

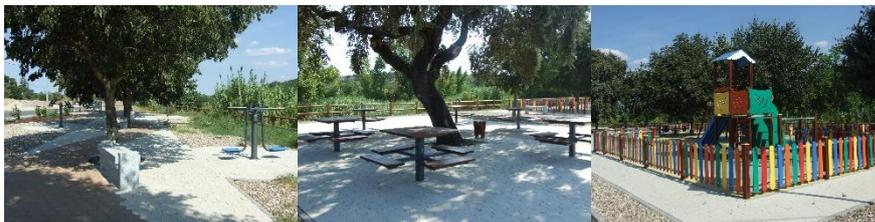
Figura 55 – Área de lazer; fonte: própria

Para se efetuar a auditoria, optou-se pela superfície de caminhada a este, pela passagem ser efetuada numa passadeira. A maioria da área pertencente a este segmento foi alvo de requalificação, coincidindo com a área de lazer (fig. 55). No entanto, a dimensão dos passeios não se encontra com a dimensão recomendada por lei. O pavimento não apresenta buracos nem ressaltos, todavia alguma da sinalização vertical existente impede a passagem de peões em cadeira de rodas, com canadianas, andarilhos ou carrinhos de bebé (fig. 56). Desta forma, a *Superfície de Caminhada e Acessibilidade* encontra-se razoável.
