# VULNERABILIDADE SÍSMICA DAS CONSTRUÇÕES: OBSERVAÇÕES COM BASE EM SISMOS RECENTES NO SUL DA EUROPA

H. RODRIGUES, H. VARUM

## Resumo

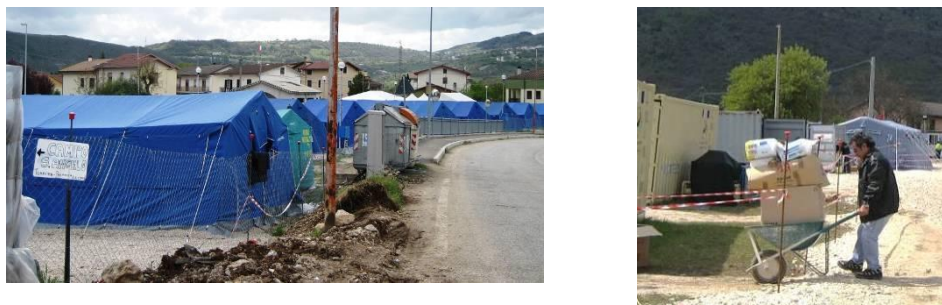
Os campos de desalojados visitados aparentavam estar a funcionar bem, apresentando condições mínimas de conforto e de salubridade. Foi igualmente observada a existência duma adequada coordenação entre os vários campos ao nível da gestão de bens

e de mantimentos. Verificou-se também que tinha sido implementada uma estratégia que envolvesse a população dos campos na sua gestão e manutenção, mantendo, dessa forma, as pessoas activas e, simultaneamente, libertando operacionais da Protecção Civil para outras operações (ver Figura 5).

Figura 5: Campo de desalojados

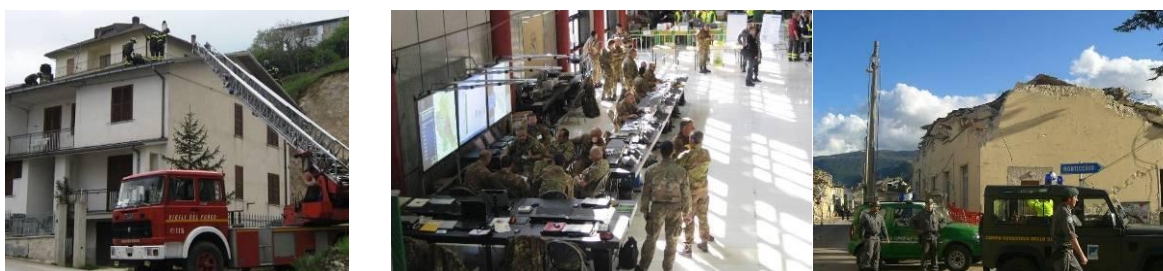
Segundo informações da Protecção Civil, foram destacados cerca de 2250 bombeiros, 2000 polícias e 1500 militares para as zonas afetadas a partir de 8 de Abril. O número de bombeiros observados em campo pareceram ser insuficientes face às múltiplas solicitações de que eram alvo, nomeadamente no acompanhamento de civis às residências, no acompanhamento das equipas de inspeção, em tarefas nos campos de desalojados, e nas operações de escoramento de emergência. Durante a visita realizada, a presença dos militares no terreno passou, no entanto, quase despercebida. Por outro lado, o policiamento das zonas evacuadas aparentou ser eficaz na prevenção de atos de roubo e de vandalismo (ver Figura 6).

Figura 6: Atuação dos bombeiros, polícia e exército

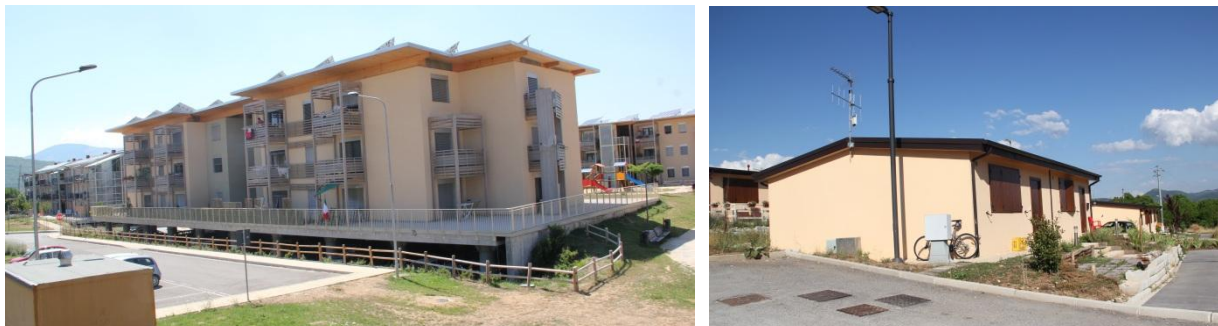
Foram construídas soluções de realojamento pós sismo. No projeto “C.A.S.E. Project” foram construídos 300 apartamentos com proteção sísmica, com recurso a isolamento de base. Este projeto recorreu a tecnologia de construção inovadora económica, flexível e de rápida execução. Foram adotadas outras soluções de construção de soluções rápidas e pré-fabricadas para alojamento de aldeias completas como o caso de Onna e Castelnuovo.

**Figura 9:** Construção de realojamento pós-sismo
