### Sztentek károsodásanalízise

**Kulcsszavak:** sztent, károsodás, felületi érdesség

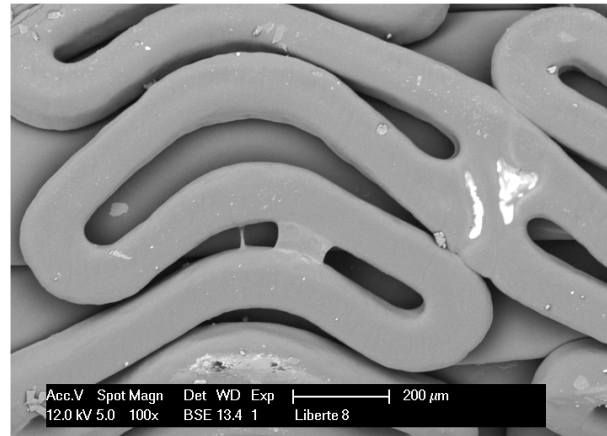
4. ábra Taxus® Liberté® típusú sztent

cellákat határoló bordák egy-egy pontban összeérnek, és ott vannak egyesítve. Ez a struktúra a Liberté® típusú sztentre jellemző, amelyet a 4. ábrán mutatunk be, ballonon lévő állapotban. A Liberté® sztent esetében is létezik bevonat nélküli és hatóanyagbevonatos változat is.
