*Recomendaciones Técnicas para Mejorar la Seguridad
Sísmica de Viviendas de Albañilería Confinada
de la Costa Peruana*

TESIS PARA OPTAR EL GRADO ACADÉMICO
DE MAGÍSTER EN INGENIERÍA CIVIL

Ing. Miguel Ángel Mosqueira Moreno

Ing. Sabino Nicola Tarque Ruíz

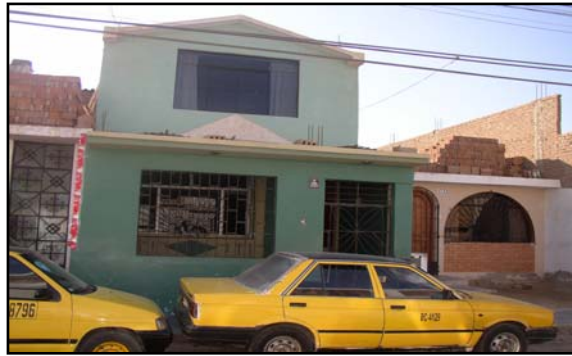
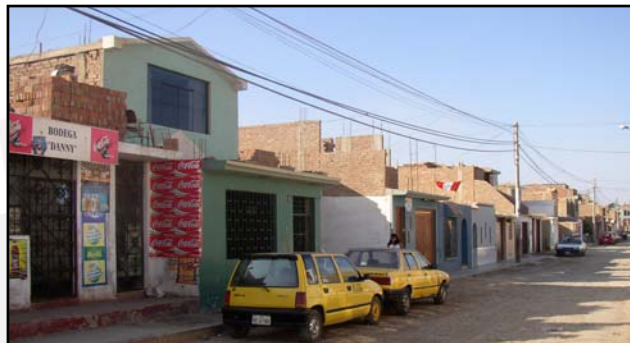
Familia: Guillena Dávila

Fisura resanada en el sentido
ortogonal a la losa del primer piso

Se observa la desalineación y
desorden total en la colocación de
los ladrillos.
Armaduras expuestas y corroídas

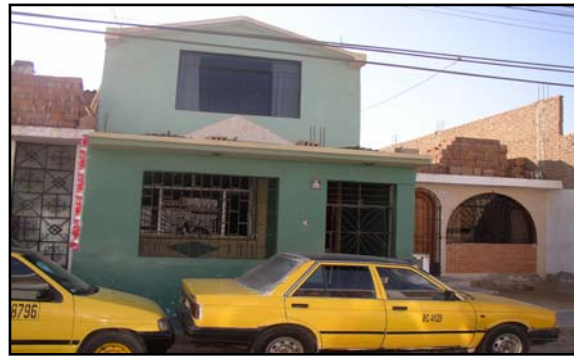
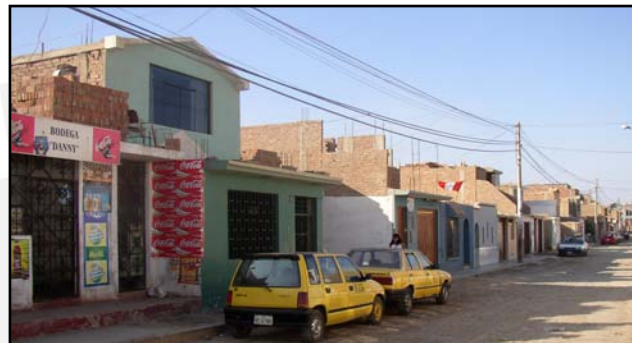
Familia: Guillena Dávila

Fisura resanada en el sentido
ortogonal a la losa del primer piso.

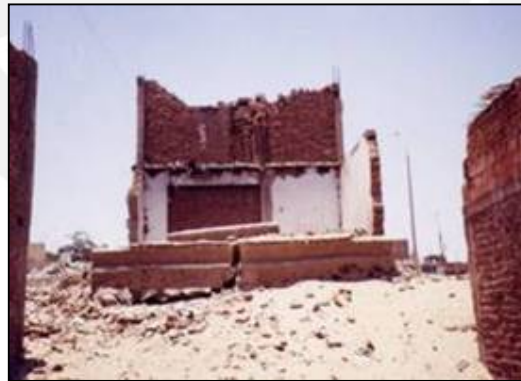
Los suelos no consolidados son suelos granulares de baja resistencia. Muchas veces debido a la poca capacidad portante del suelo, las viviendas sufren asentamientos diferenciales que producen fisuras en los pisos, muros y losas. Dentro de los suelos no consolidados se encuentran los suelos granulares sueltos. De las zonas estudiadas la que mayor cantidad de viviendas sobre suelo no consolidado tiene es el Asentamiento Humano Señor de Luren y sus alrededores (Ica), ya que el tipo de suelo generalmente es arena suelta (Fig. 5.03).

Fig. 5.03 Vivienda sobre suelo no consolidado

Se ha observado que en las viviendas con sobrecimiento armado se ha minimizado el efecto de los asentamientos diferenciales.

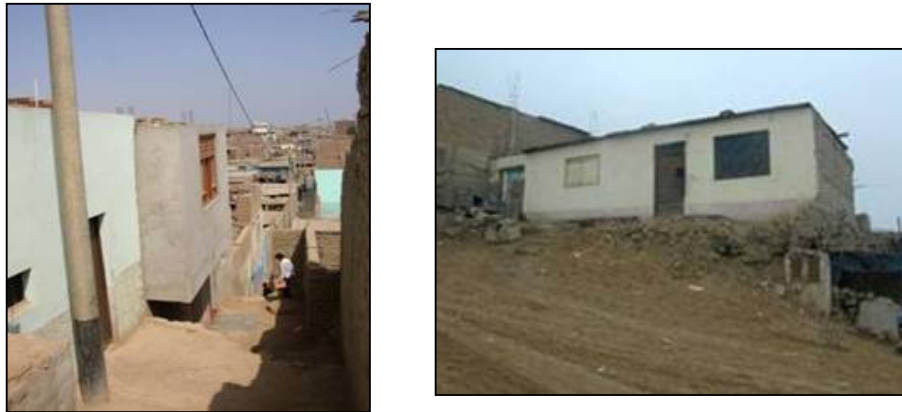
Las viviendas ubicadas en zonas de pendiente (Fig. 5.04) se encuentran generalmente construidas en las partes altas de los cerros. En algunos casos el suelo es inestable y se producen deslizamientos y caída de rocas.

Fig. 5.04 Viviendas en pendiente pronunciada

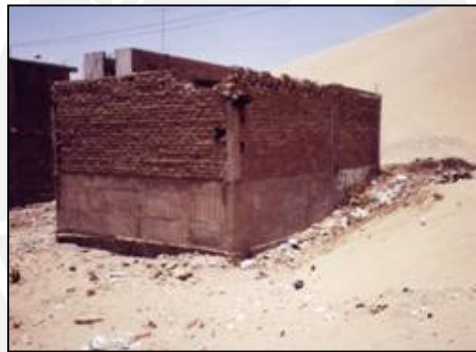
Los muros de las viviendas ubicadas en las faldas del cerro están enterrados (Fig. 5.05), soportando el empuje lateral del terreno. En las encuestas realizadas se observa que todos los muros que soportan empuje lateral no han sido diseñados para actuar bajo este efecto.

Fig. 5.05 Vivienda ubicada en suelo arenoso

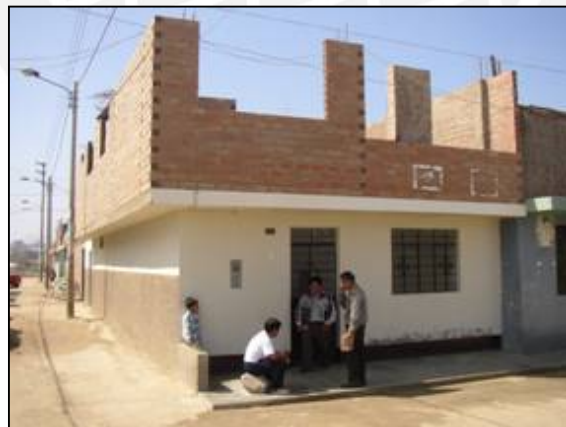
Según las encuestas analizadas, se ha podido notar que los pobladores y albañiles construyen los tabiques sin un adecuado criterio de confinamiento (Fig. 5.11). La tabiquería no arriostrada se ve frecuentemente en las fachadas de los pisos superiores ya que el poblador trata de ganar área techada con los voladizos.

Fig. 5.11 Tabiquería no arriostrada en segundo piso

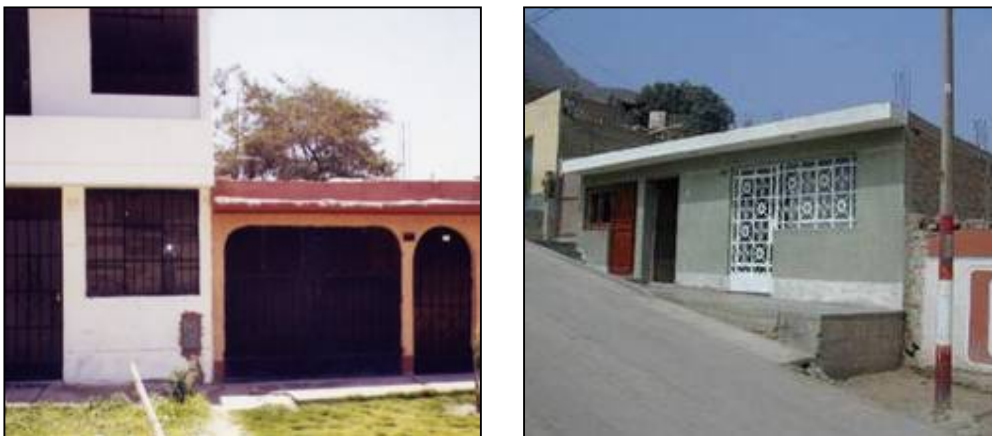
Un problema generalizado es que las viviendas son construidas una junta a la otra (Fig. 5.13). Es decir, sin dejar juntas sísmicas, que son espacios vacíos entre viviendas y que permita el libre movimiento de cada una de ellas.

En las viviendas encuestadas se ha notado que las viviendas vecinas, que no tienen junta sísmica, tienen techo a desnivel una con respecto a la otra. Este desnivel ocasionará en ambas viviendas un efecto de golpe entre la losa de una y el muro de la otra durante un evento sísmico.

Fig. 5.13 Viviendas vecinas sin junta sísmica y losa de techo a desnivel

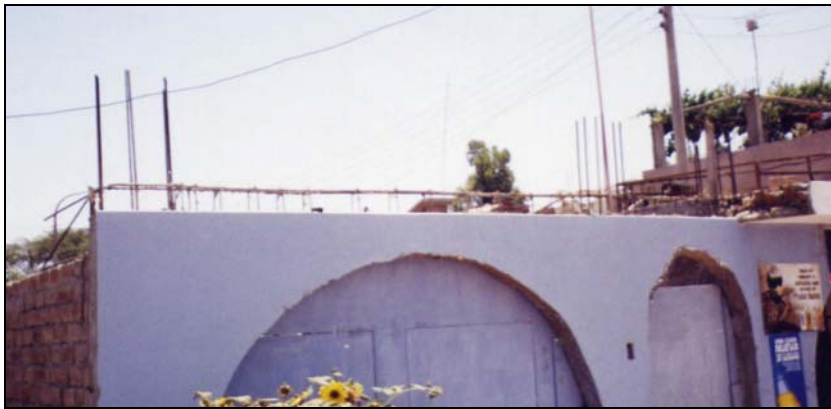
En las viviendas analizadas se ha observado que muchos de los constructores informales llenan las vigas con concreto hasta la mitad de su peralte (Fig. 5.16) o dejan una junta vertical (Fig. 5.17). Los estribos y acero de refuerzo son dejados a la intemperie para un llenado futuro conjuntamente con la losa de techo. Esto ocasiona juntas frías de construcción y una mala distribución de esfuerzos en la viga por no existir conectores de corte. También, se tiene el problema de pegado de concreto nuevo con concreto antiguo.

Fig. 5.16 Junta de construcción horizontal en viga

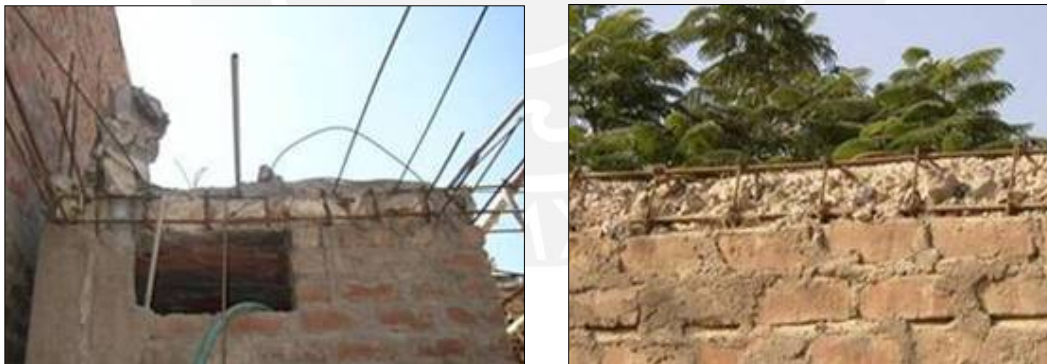
Fig. 5.17 Junta de construcción mal ubicada en vigas

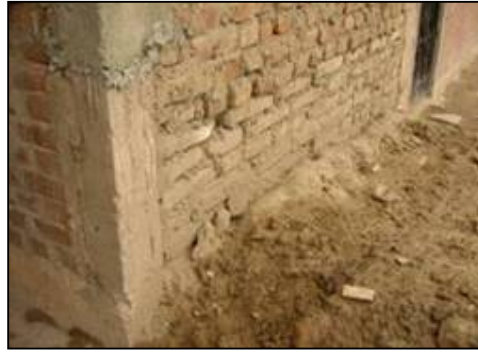
Se ha observado que en algunas viviendas, en especial las viviendas de Trujillo, tienen una combinación de muros construidos con ladrillos y con adobes (Fig. 5.18).

Fig. 5.18 Muro constituido con adobe y ladrillo de arcilla

La economía de muchas familias obliga a la construcción por etapas. Se comienza muchas veces limitando el terreno con esteras. Luego se construye muros de adobe y cuando se tiene capacidad económica mayor se cambia la vivienda de adobe por una de ladrillos de arcilla. Es en este proceso donde se tiene el mal concepto de que un muro de adobe puede resistir igual que un muro de ladrillos.

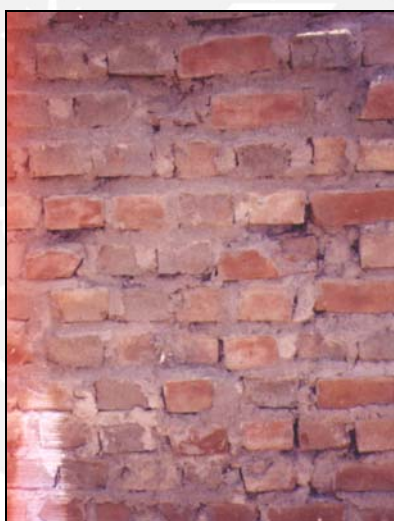
La mala calidad en la mano de obra (Fig. 5.20) implica que las viviendas tengan muchos muros con espesores de juntas mayores a 3 cm, que en el encofrado se hayan utilizado bolsas de cemento o pedazos ladrillo que producen cangrejas en el concreto, que los estribos estén doblados inadecuadamente, que hayan elementos (muros y columnas) desplomados. También se clasifica como mano de obra de mala calidad cuando los muros han sido picados en forma diagonal para realizar las instalaciones eléctricas o sanitarias.

Fig. 5.20 Baja calidad de mano de obra

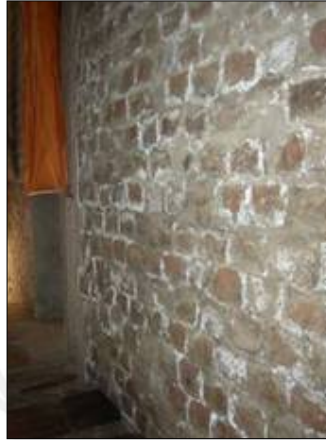
Debido al elevado grado de succión que tienen las unidades de arcilla elaboradas artesanalmente y a la calidad de la materia prima, el peligro que ocasiona la salinidad es mucho mayor ya que se podría reducir aún más la resistencia de los ladrillos artesanales.

Fig. 5.21 Muro con eflorescencia

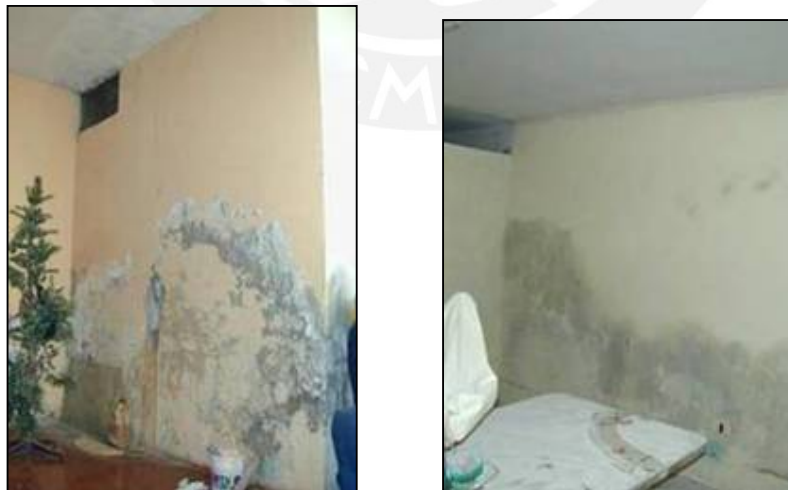
El problema de humedad en muros y losas (Fig. 5.22) está relacionado con las instalaciones sanitarias que podrían haber colapsado, originando filtraciones en las zonas del recorrido de las tuberías. Este problema muchas veces se presenta en lugares cercanos a los baños.

En zonas de fuerte pendiente como en Carabayllo se ha visto que por gravedad el agua tiende a ir hacia las zonas más bajas. Es muy probable que durante el recorrido el agua establezca contacto con los muros de las viviendas.

Fig. 5.22 Muros con presencia de humedad
