博 士 論 文

各種環境条件に曝されたコンクリート構造物の
複合劣化の実態調査とその対策に関する研究

A Study on the Field Survey and Countermeasures of Combined
Degradation of Concrete Structures Exposed to Various
Environmental Conditions

金沢大学大学院自然科学研究科
環境科学専攻
環境創成講座

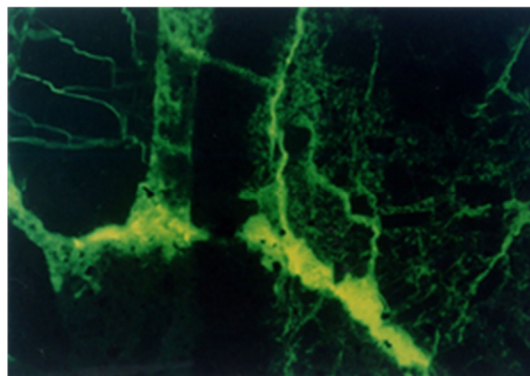
写真 1.4.1 ASRが発生したコンクリートの蛍光顕微鏡写真

写真1.4.1はASRが発生したコンクリートから採取したコアより作製した薄片試料の蛍光顕微鏡観察の結果である。この写真より、ASRが発生したコンクリートでは反応性骨材の内部およびその周囲のセメントペーストに微視的なひび割れが多数存在していることが観察できる。ASRが時間の経過とともに進行すると、反応性骨材の周囲に発生した微視的なひび割れが進展し、コンクリート構造物に巨視的なひび割れが発生する。したがって、ASRの影響を受けたコンクリート構造物の劣化現象を理解するには、コンクリート表面に発生する巨視的なひび割れだけでなく、内部に発生する微視的なひび割れの存在にも着目する必要がある。

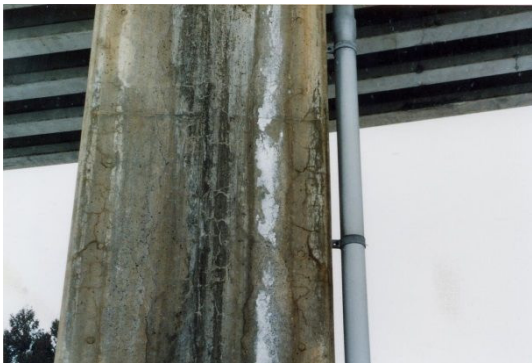
写真 1.4.2 凍結防止剤の影響を受けた ASR 損傷橋脚の劣化状況

わが国で使用されている凍結防止剤の中で、塩化ナトリウムは ASR を促進することが知られている。凍結防止剤の影響を受けた ASR 損傷橋脚および橋台の劣化状況を写真 1.4.2 および写真 1.4.3 に示す。凍結防止剤がジョイント部より流れた橋脚の側面では、表面部の変色およびスケリングの発生とともに、主鉄筋に沿った数 mm の ASR によるひび割れが発生し、それらをつなぐように網目状のひび割れが発達していた。

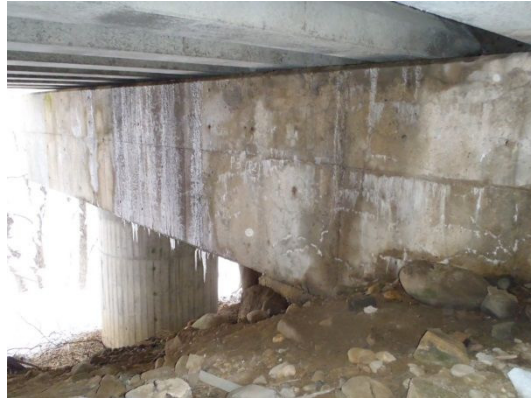
写真 1.4.4 凍害の影響を受けた橋脚の梁の劣化状況

いコンクリートの劣化が発生したことが報告されている⁴¹⁾。また、北陸地方にある ASR と凍害による複合劣化が発生した橋脚では、写真 1.4.4 に示すように橋脚の梁端部で凍結融解が繰り返された結果、側面にてコンクリートのはく落が発生している。わが国では、ASR による劣化は、近畿地方、中国地方、九州地方、中部地方、北陸地方などの地域で比較的多く報告されているが、これらの地域では中部地方、北陸地方の山間部を除くと、凍害を受ける機会が少ないので、ASR と凍害との複合劣化現象は大きな問題にはなっていない。

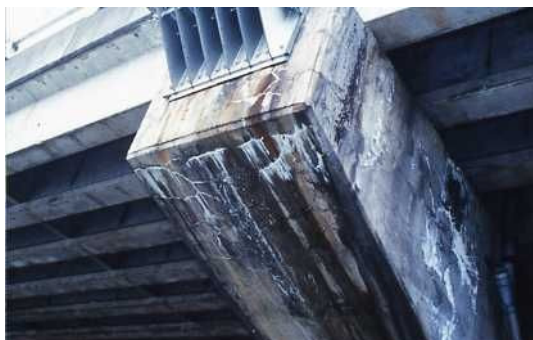
写真 1.4.5 凍結防止剤の影響を受けた
橋脚端部の劣化状況

ASR により生じたひび割れは、塩分、炭酸ガス、酸素、水分がコンクリート内部へ侵入する原因となるので、鉄筋腐食が促進されることが懸念されている。また、コンクリート中で ASR が進行すると、コンクリートのアルカリ性が低下する（細孔溶液中の OH⁻イオンが ASR により消費される）ので、鉄筋腐食が細孔溶液中の Cl⁻/OH⁻比により決定される⁴²⁾とすると、塩化物イオンが存在する時には ASR によりコンクリート内部の鉄筋の腐食が促進される可能性がある。写真 1.4.5 および写真 1.4.6 に示すように、ASR が発生したコンクリート橋脚では、凍結防止剤として散布された塩化ナトリウムの影響で ASR が梁全体で促進されているとともに、梁の端部だけでなく中央部でも鉄筋腐食が発生しており、鉄筋腐食によるかぶりコンクリートのはく落が観察された。その一方で、ASR による損傷が認められたコンクリート構造物でも、塩化物イオンが含まれていないか、または塩化物イオンが含まれていても、その値が 1~2kg/m³程度と比較的少ない時には、ひび割れが鉄筋に達している場合でもコンクリート中の鉄筋は腐食していないことも多い。これは、高いアルカリ性を持ったアルカリシリカゲルによる鉄筋の保護作用（アルカリシリカゲルの緩衝作用により鉄筋の不動態が再生される）によるものと考えられる⁴³⁾。

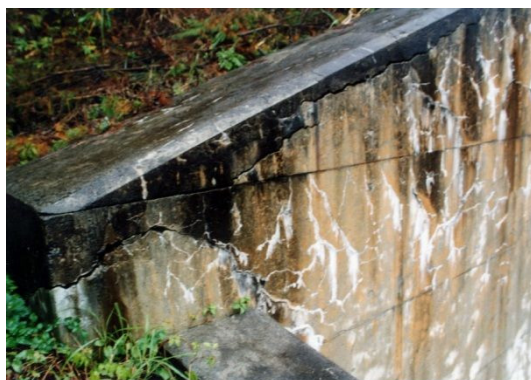
写真 1.4.7 ASR 劣化トンネル坑門のコンクリートの状況

ASR を生じたコンクリート構造物では、ひび割れ以外にも、ゲルの滲出、エフロレッセンス、変色、ポップアウトなどが同時に発生する。コンクリート表面のアルカリシリカゲルは排気ガスなどを吸着しやすい性質があり、写真 1.4.7 に示すようにコンクリートの表面が汚くなり、美観および修景の問題が発生することがある。また、ASR による劣化を受けたコンクリートでは反応性骨材の種類によっては茶褐色の変色が観察されることもある。この現象はコンクリートの表面部への鉄分の移動および濃縮が発生したことによるものと考えられている。したがって、ASR はコンクリート構造物の美観および修景に重大な影響を与える場合もあるので、美観および修景の観点からの補修（表面塗装処理）が必要になる場合もある。

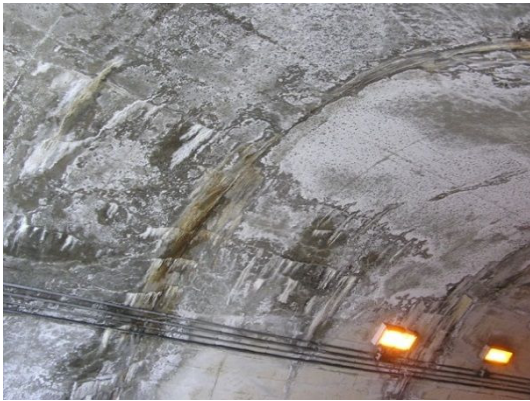
(a) トンネル A 覆工 (旧門前町産-安山岩砕石 A)
ASR の判定 : 亀甲状ひび割れ, ゲル滲出による濡れ

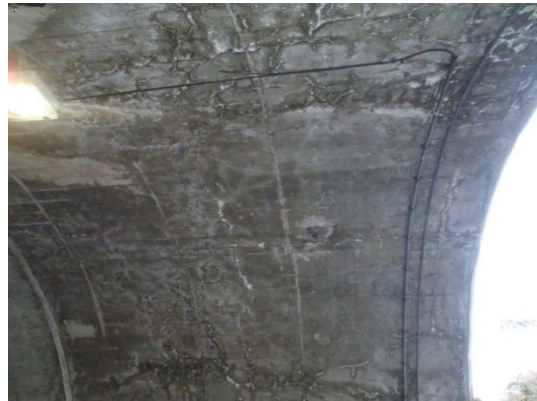
(b) トンネル B 覆工 (手取川産-川砂利 A)
ASR の判定 : 亀甲状ひび割れ, 白色析出物

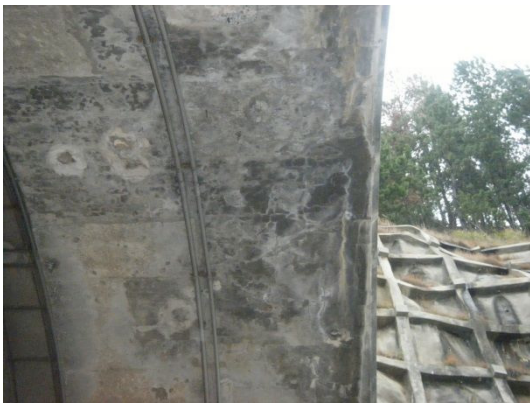
(c) トンネル C 覆工 (旧門前町産-安山岩砕石 A)
ASR の判定 : 亀甲状ひび割れ, 白色析出物

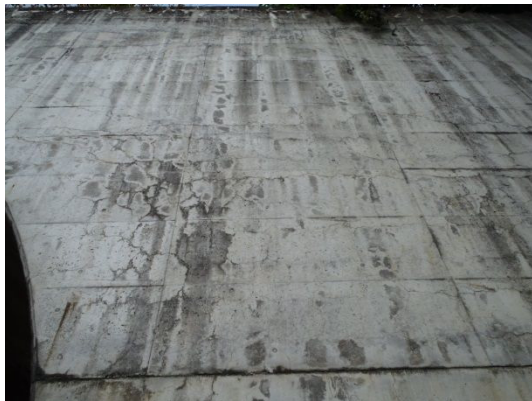
坑門の ASR による劣化事例は、**写真 2.3.2(e),(f),(g)**に見られるように、亀甲状のひび割れが特徴的であった。また、**写真 2.3.2(h)**のような坑門天端に背割れを生じている場合があった。この背割れの原因は、**図 2.3.2** に示すように、ASR による膨張を拘束するスターラップが配筋されていなかったためである。この背割れは地震時などにコンクリート片のはく落を引き起こす可能性が高いので、維持管理においては建設図書による配筋の確認や、坑門背面まで回り込んだ点検などで留意すべきである。

(e) トンネル E 坑門 (旧能都町産-安山岩砕石 D) ASR の判定：亀甲状ひび割れ
 (f) トンネル F 坑門 (手取川産-川砂利 A) ASR の判定：亀甲状ひび割れ，ゲル滲出による濡れ

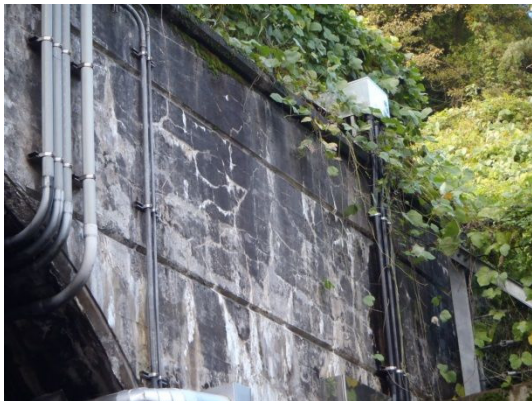
(g) トンネル G 坑門 ASR の判定：亀甲状ひび割れ，ゲル滲出による濡れ
 (h) トンネル H 坑門 (旧門前産-安山岩砕石 B) ASR の判定：水平方向に延びるひび割れ

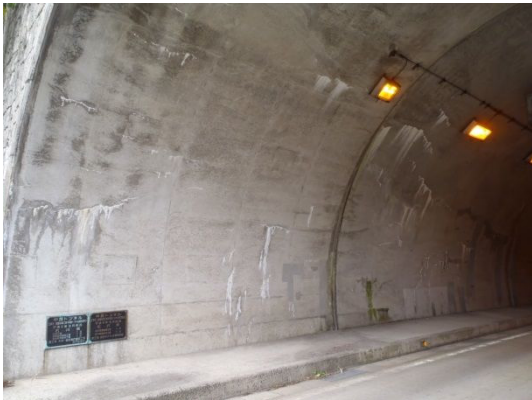
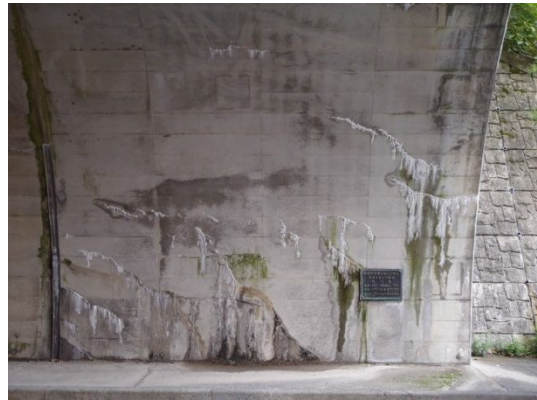
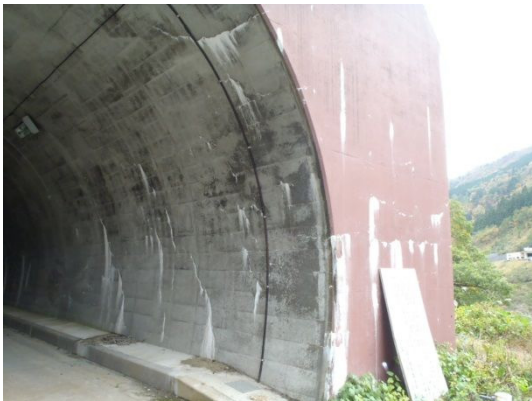
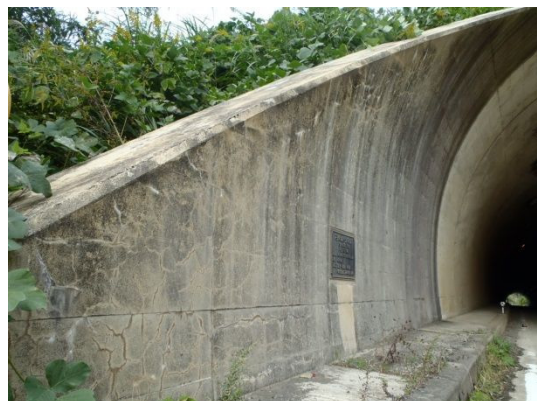
1989 年以降，JIS A 5308 の ASR 抑制対策の実施，並びに NATM によるトンネル施工が標準化されてから，北陸地方における ASR の発生は少なくなった。しかし，今回の外観目視調査では，写真 2.3.3 に示すように NATM により施工されたトンネルの覆工コンクリートおよび突出式の坑門において ASR による劣化が確認された。これらのトンネルに使用された骨材は能登産の安山岩砕石または手取川産の川砂利であった。ASR 抑制対策についてはアルカリ総量規制値 ($3\text{kg}/\text{m}^3$)，または化学法による「無害」の判定によるものであった。しかし，能登産の安山岩砕石からは多量のアルカリ (約 $0.5\text{kg}/\text{m}^3$) がコンクリート中に溶出す

(i) トンネル I 覆工 (旧門前町産-安山岩砕石 A) (j) トンネル J 覆工 (旧能都町産-安山岩砕石 D)
ASR の判定：乾湿繰返し部のひび割れ，白色析出物 ASR の判定：乾湿繰返し部ひび割れ，白色析出物

(k) トンネル K 覆工 (手取川産-川砂利 A) (l) トンネル L 坑門 (輪島市産-安山岩砕石 C)
ASR の判定：乾湿繰返し部のひび割れ，白色析出物 ASR の判定：亀甲状ひび割れ，白色析出物

写真 2.3.3 NATM の覆工コンクリートに ASR による劣化が発生した事例

ること²⁶⁾、ペシマム混合率の問題があることなど、現行のASR抑制対策によるアルカリ総量規制値(3kg/m³)や「無害」と判定された骨材の使用に限界があることを示唆している。このような反応性の高い安山岩系の砕石やペシマム混合率に注意が必要な砂利・砂に対するASR抑制対策には混合セメント(フライアッシュ、高炉スラグ微粉末)の使用がもっとも合理的かつ効果的であると考えている。覆工コンクリートにおいて、スライドセントルでの施工におけるコンクリートの流動性の確保や、乾燥収縮によるひび割れ、ブリーディングの減少をはかるために、フライアッシュコンクリートを活用することは、覆工コンクリートの高品質化と高耐久化にとって意義があると考えられる。

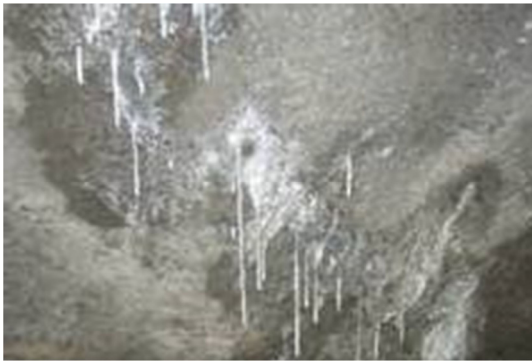
写真 2.3.5 吹付けコンクリートのひび割れから生じた遊離石灰

工を必要としない場合もある。しかし、将来的な不確定要素に対する安全率の確保や、内装としての機能を考慮して覆工コンクリートを設けている³²⁾。一方で、避難坑などでは吹付けコンクリートまでとし、覆工を省略する場合がある。覆工を省略したトンネルでは吹付けコンクリートの耐久性が重要な要素となる。しかしながら、トンネルは地山からの湧水の影響を受けることが多く、吹付けコンクリートに遊離石灰が生じることは、容易に想像できることである。しかし、これは吹付けコンクリートに何らかの原因でひび割れが発生しなければ生じないと考えられる。写真 2.3.5 は、吹付けコンクリートのひび割れから生じた遊離石灰である。このひび割れの原因が、建設から数年後に生じた ASR が原因であることが分かってきた。写真 2.3.5 に示した吹付けコンクリートに使用した骨材は化学法で無害と判定されたものである。主たる岩種構成は砂岩および珪質頁岩であり、アルカリシリカ反応が生じてても一般的に遅延膨張性のものである。なお、この骨材を使用したその他の一

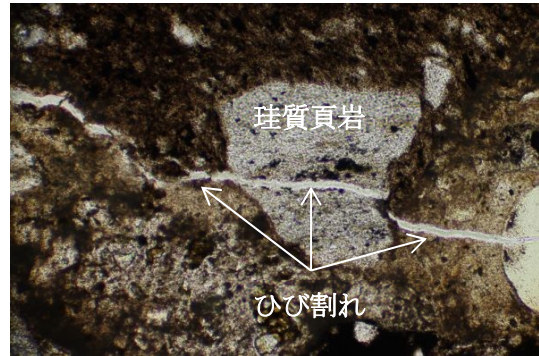
写真 2.3.6 薄片の偏光顕微鏡観察
反応した珪質頁岩（×200 倍）

般の構造物では ASR による劣化事例は報告されていない。遊離石灰が発生した箇所からコアを採取し、薄片を作製した。この薄片の偏光顕微鏡による画像を**写真 2.3.6** に示す。珪質頁岩が反応し、骨材が割れていることがわかる。また、**写真 2.3.7** はコアの破断面にて電子顕微鏡観察でアルカリシリカゲルを同定したものである。非晶質のゲルが確認された。このように吹付けコンクリートでは急結剤による高濃度のアルカリ環境により、化学法で無害と判定された骨材においても ASR を生じさせたことが確認された。

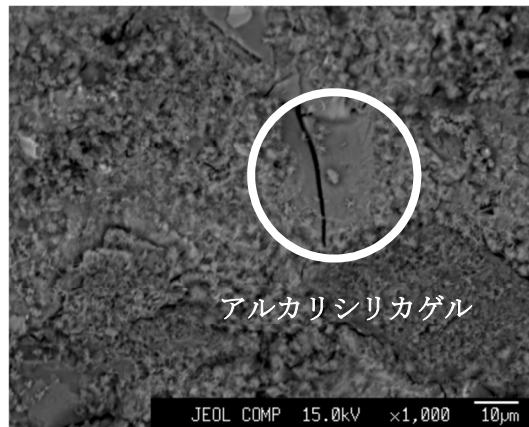
写真 2.3.7 電子顕微鏡観察による
アルカリシリカゲルの同定

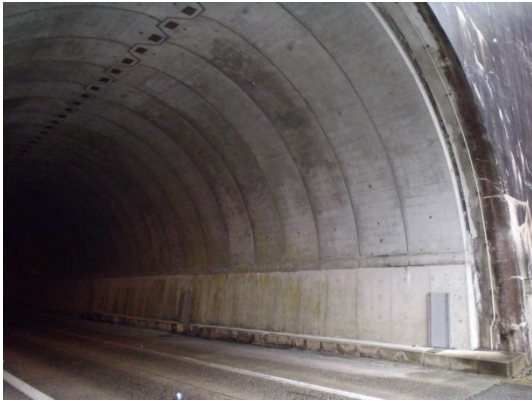
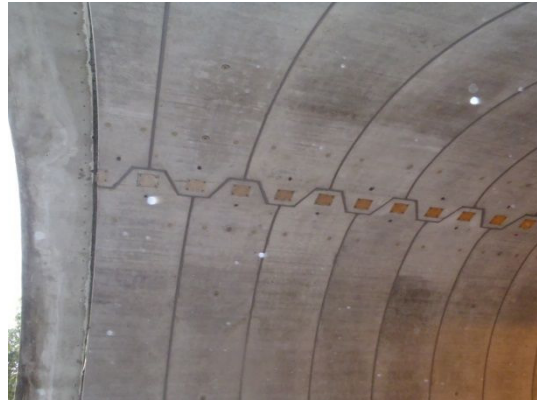
(a) プレキャストコンクリートライニング版 (PCL) 内巻き工

写真 2.3.8 ASR による劣化が発生した覆工コンクリートの対策事例 (その1)

ASR により劣化した覆工コンクリートの対策事例を、**写真 2.3.8** および**写真 2.3.9** に示す。**写真 2.3.8(a)** は、覆工コンクリートの巻厚不足や ASR による劣化でコンクリート強度が低下し、坑口付近で地震時に不安定化する恐れがあつたため、プレキャストコンクリートライニング版 (PCL 版) による補強を行った事例である。覆工コンクリートに設計巻厚不足が生じている場合など、はく落防止対策に加えて補強が必要な場合は、PCL 版による内巻き補強が有利となる場合がある。この工法では、道路面から側壁コンクリートを立ち上げ、アーチ状の PCL 版の下端を直接支持させることにより、あと施工アンカーが不要となるものである。ただし、内巻き補強を適用する場合、建築限界が確保されているかについて留意する必要がある。

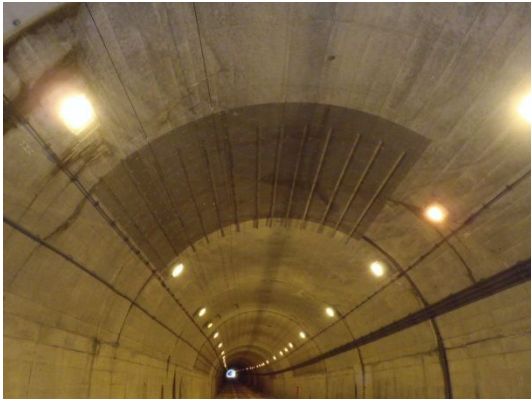
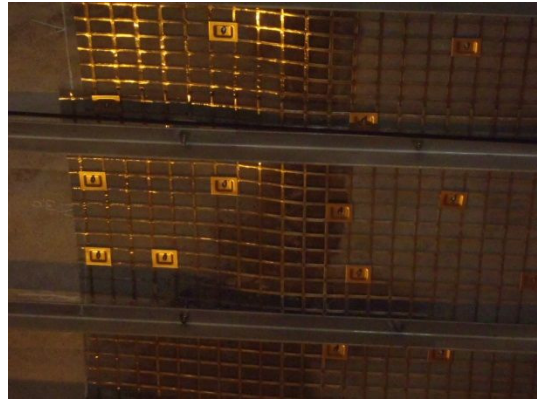
(d) 形鋼を併用した FRP メッシュ張付け工

写真 2.3.9 ASR による劣化が発生した覆工コンクリートの対策事例（その 2）

写真 2.3.8(c)は、ASR で劣化した覆工コンクリートに、はく落防止対策のための繊維シートを接着した事例である。覆工コンクリートに漏水が生じている場合、樹脂系接着剤の性能が確保できるように、漏水の止水あるいは導水対策を実施した後、十分な下地処理を行う必要がある。**写真 2.3.9(d)**は、はく落防止対策として、形鋼を併用した FRP メッシュ張付け工を実施した事例である。あと施工アンカーで固定させるので、止水対策や漏水対策が不要で、コンクリートの膨張が継続している場合でも、ある程度の追随性が確保される。また、対策後の経過観察が可能である。一方で、ASR で劣化したコンクリート面への長期的なあと施工アンカーの引抜き耐荷力が確保できるかについて検討し、判断する必要がある。**写真 2.3.9(e)**は、ASR による劣化で生じた亀甲状のひび割れに注入工を実施するとともに、覆工コンクリートの横断方向の打継目に、面状導水樋を設置した事例である。ひび割れ注入工による止水対策と、導水樋による導水対策を効果的に実施したものである。

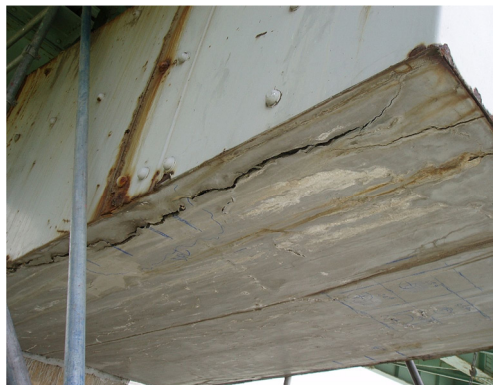
写真 2.3.10 鋼板とかぶりコンクリートが一体ではなく離れた事例（橋脚はり）³³⁾

なった段階で、橋脚の梁の形状を保持する目的で、側面を鋼板接着（鋼板厚さ：6mm）により補強したものである³³⁾。しかし、鋼板を留めるアンカーボルトの先端位置から鋼板に平行な方向にひび割れが発生し、ASR による膨張が進行するとともに鋼板とかぶりコンクリートが一体となり、はく離を生じていた。鋼板接着工で補修あるいは補強する場合、次のような問題が生じることに留意する必要がある。i) 覆工コンクリートに漏水が多く、止水対策や導水対策が十分でない場合、鋼板内部に水分が留まるため湿潤状態が長く続き ASR を促進させる環境になる。ii) 標高の高い地域では、冬期に内部に留まった水分が凍結し膨張することで、鋼板の接着効果が消失し、鋼板が剥がれる恐れがある。iii) ASR や凍害を受けたコンクリートでは微細なひび割れが生じており、あと施工アンカーを設置する場合、健全なコンクリートと同程度の耐荷力が得られるかどうか、実構造物レベルでの検証が得られていないという問題がある。あと施工アンカーに関しては、母材コンクリートの健全な箇所に適用することが前提であり、やむを得ず健全でない箇所に適用する場合には、十分な現地調査を実施し、劣化したコンクリートに適切な対策を施して、適用の可否を判断する必要があるとされている³⁴⁾。さらに、iv) 鋼板自体に腐食の問題があること、v) 鋼板を接着したコンクリート表面の経過観察が確認できないこと、などの問題点が挙げられる。このように ASR が原因で劣化した覆工コンクリートに対して、鋼板接着工を適用する場合には十分な留意が必要である。

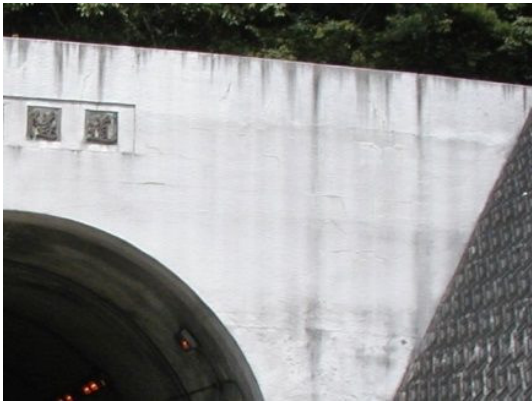
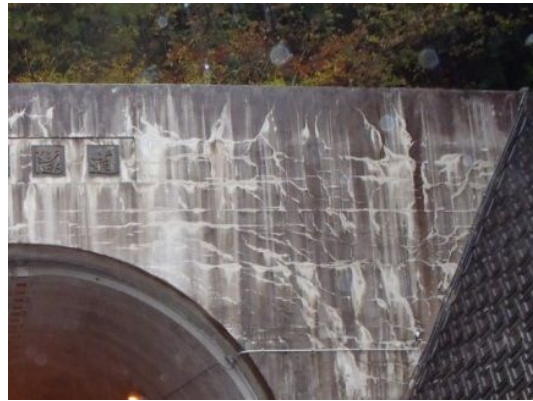
(f) ポリマーセメントモルタル塗布

ASR により劣化した坑門の対策事例を**写真 2.3.11**に示す。**写真 2.3.11(f)**は、面壁式の坑門の全面をブラストした後、防水目的でポリマーセメントモルタルを塗布した事例である。補修後、約 8 年が経過した時点で再劣化が生じた。トンネルを構成する部材は地中に接しているため、水分の供給を絶つための表面被覆工は、コンクリート内部を乾燥状態に保つことが困難な場合が多い。さらに、このような補修を行うことで、経過観察に支障を生じることになる。一方、**写真 2.3.11(g)**は、ASR で劣化した面壁式の坑門全体を打換えた事例

8年経過

再劣化

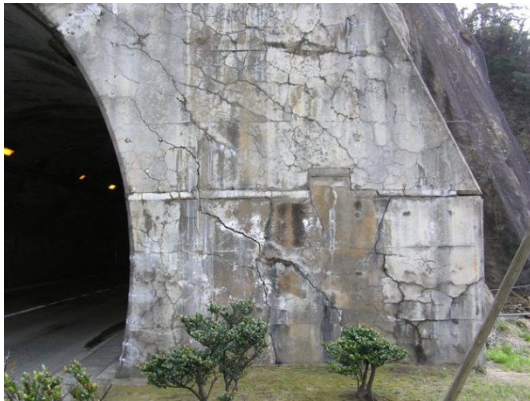
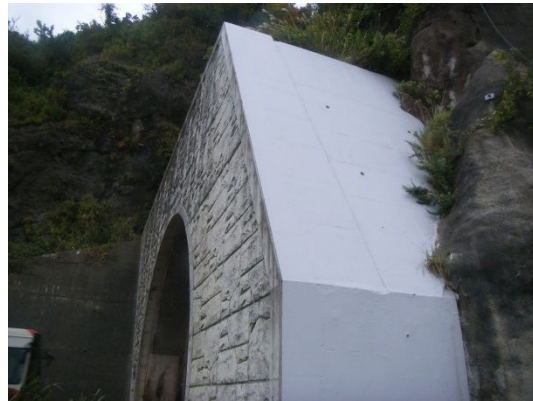
(g) 坑門の打換え工

打換え後

である。再劣化はなく確実性の高い方法であるが、維持管理性と経済性からの評価が必要であると考えられる。**写真 2.3.11(h)**は、PCL 版により、トンネルを突出させた事例である。トンネル坑口部の崩落土対策とともに、ASR が原因による坑門のはく落防止対策を兼ね備えたものと考えられ、効果的な対応である。

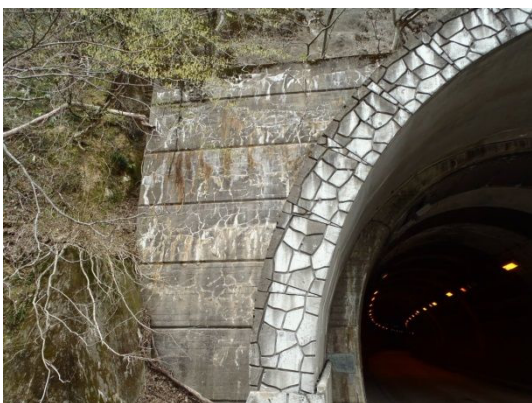
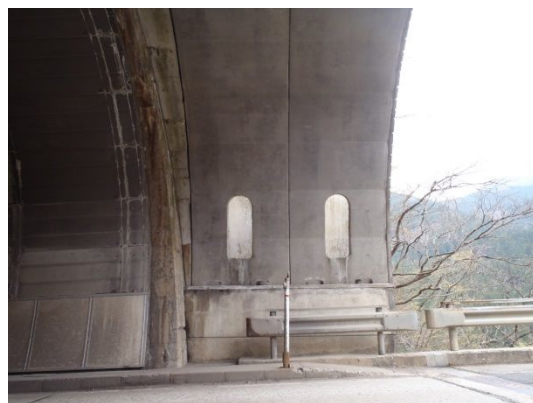
(h) トンネル坑外へのプレキャストコンクリートライニング版 (PCL) の設置

坑門の ASR によるはく落防止対策と坑口の崩落土や落石対策を兼用したもの

写真 2.3.11 ASR による劣化が発生した坑門の補修対策の事例

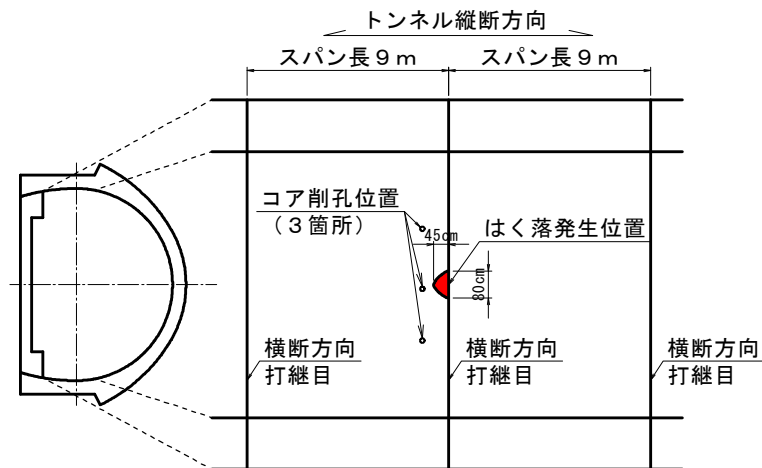
コンクリート片のはく落が発生した部位は、**写真 2.4.1** および**図 2.4.1** に示すクラウン部に位置した、覆工コンクリートの打設スパン長9.0mの打継目であり、その大きさは**写真 2.4.2** に示すように、80cm×45cm、厚さ9cm（重量20kg）であった³⁵⁾。このトンネルは在来工法で建設され35年が経過し、前年に実施した定期点検によると、**写真 2.4.3** に示すとおり、今回のはく落につながるようなひび割れ等の変状は確認されていなかった。ただし、一般的に、このような打継目はコンクリート打設の端部となることから、材料分離により豆板を生じやすく、また空気の残存により巻厚不足となりやすい³⁶⁾。さらに、型枠据え付け時に、型枠を既設側の覆工に接触させるなど、覆工に無理な力が作用した場合には、既設側の覆工に半月状のひび割れが発生することも指摘されており³⁶⁾、コンクリート片のはく落原因が初期欠陥によるものとも考えられていた。

図 2.4.1 覆工コンクリート片のはく落発生位置

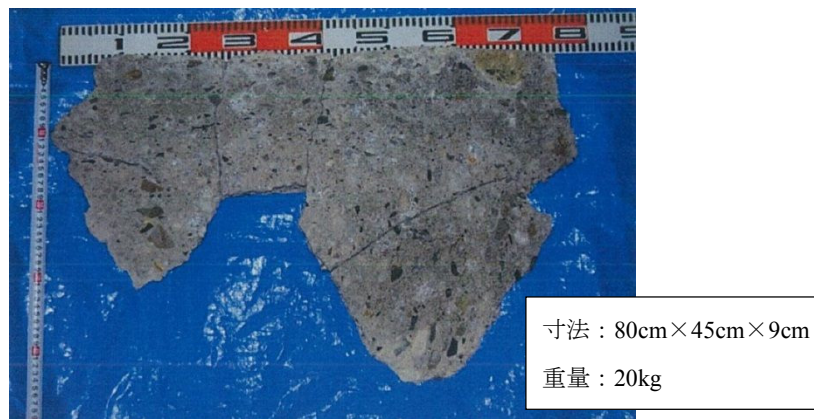
写真 2.4.2 はく落した覆工コンクリート片

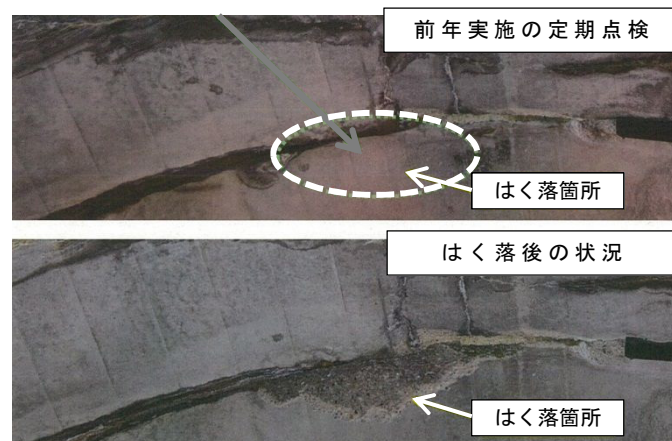
写真 2.4.3 前年実施の定期点検との比較

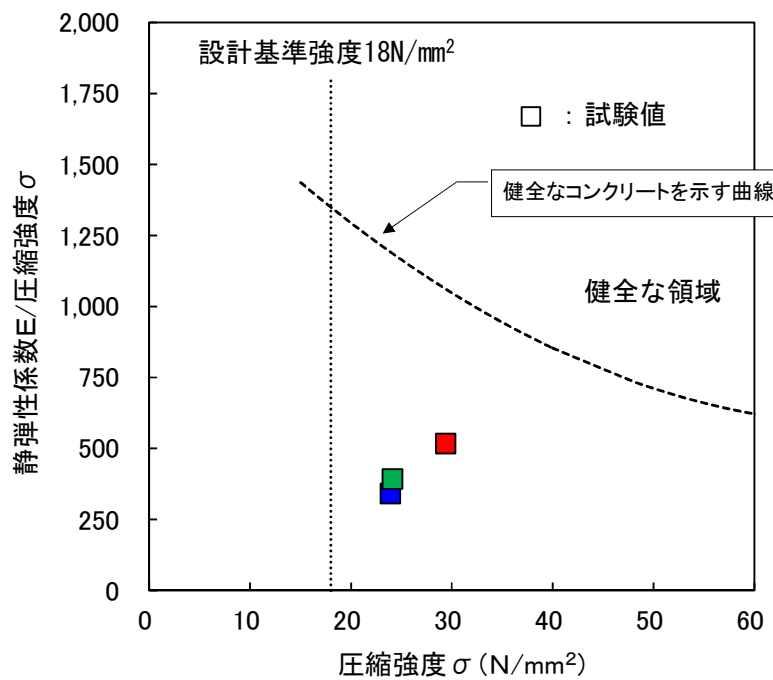
測定結果によるコアの圧縮強度と静弾性係数の関係を図 2.4.3 に示す。圧縮強度はいずれも設計基準強度 18N/mm^2 を上回っているが，静弾性係数は著しく低下しており，健全なコンクリートを示す曲線から大きく下回った位置にプロットされた。静弾性係数の低下は，コンクリート内部に生じた微細なひび割れが原因であると考えられ，ASR による劣化が顕著であること³⁷⁾，または，凍結融解作用による劣化を生じていること³⁸⁾を示していた。

図 2.4.3 圧縮強度と静弾性係数との関係

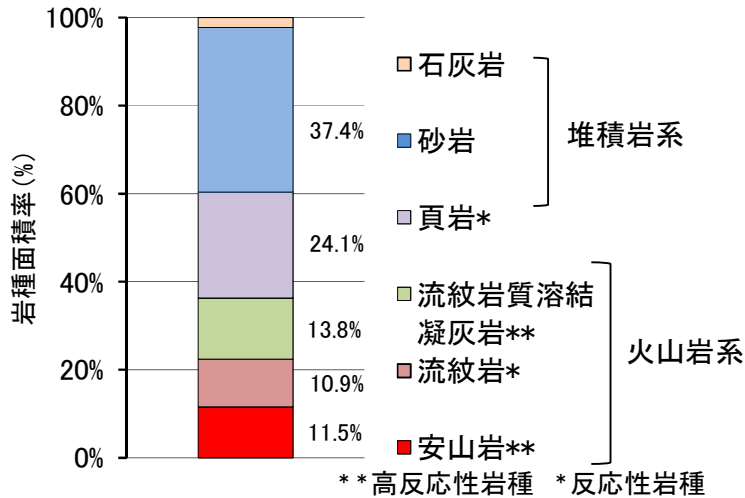
断片試料から同定した粗骨材の岩種面積率の集計結果を図 2.4.4 に示す。北陸地方の ASR 反応性の岩種として、火山岩類岩石の安山岩、流紋岩および流紋岩質溶結凝灰岩、堆積岩類の頁岩が確認され、反応性の岩種が全体の約 60%を占めた。北陸地方における調査結果では、安山岩の面積率が 4%以上になると ASR を生じ、構造物表面にひび割れを発生する傾向があることを考慮すると³⁹⁾、当該トンネルの覆工コンクリートで ASR が発生する可能性は高いと判断された。

図 2.4.4 覆工コンクリートはく落片の粗骨材の岩種面積率

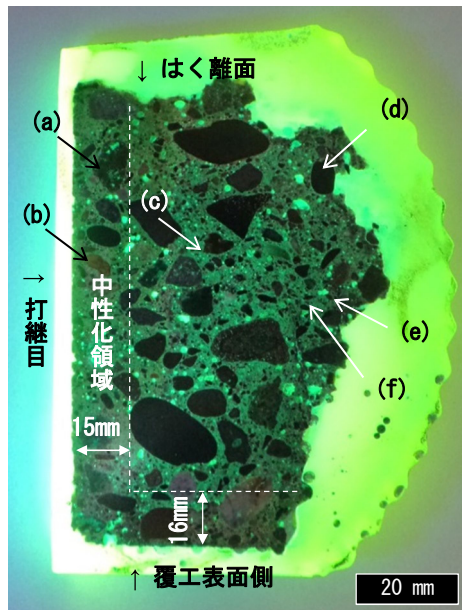
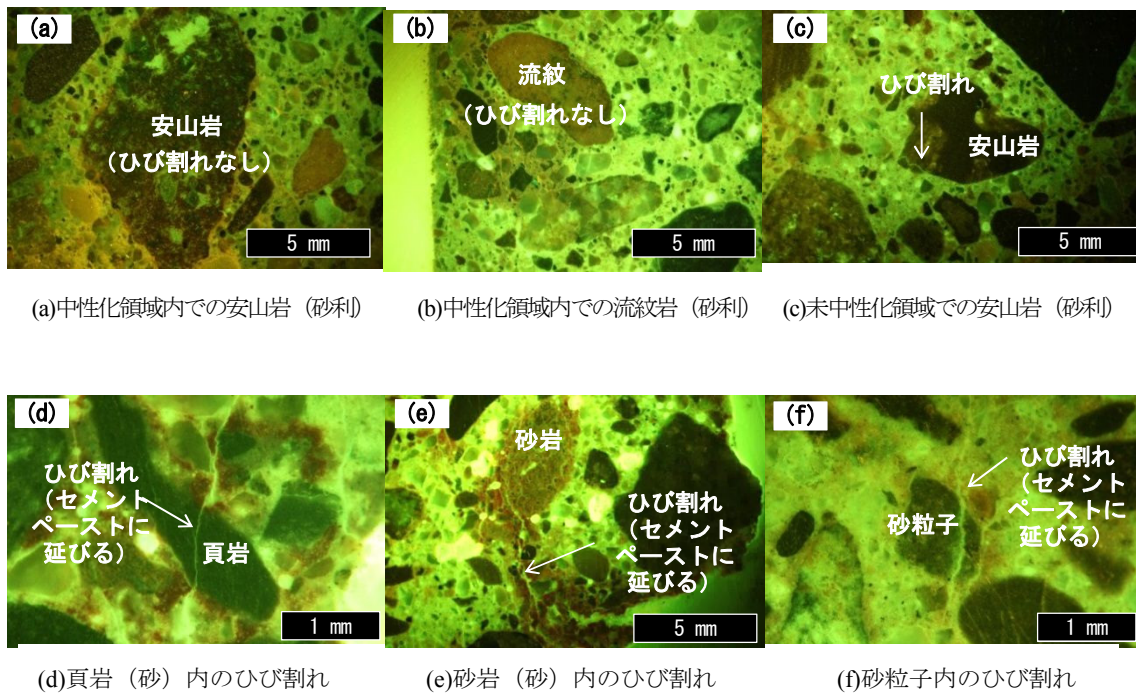
蛍光顕微鏡による観察の結果、打継目表面に近い中性化領域内では、アルカリ濃度の減少により、反応性の高い安山岩や流紋岩にひび割れが発生していないのに対して、はく落片の内部、すなわち覆工コンクリートの内部に近づくに従い、骨材にひび割れが発生する傾向があった。骨材に発生したひび割れはセメントペーストに進展しているものがあり、ひび割れの形態から、原因は ASR によるものと考えられた。

ASR の劣化が覆工表面部に現れず、内部で進行していた理由として、覆工コンクリート内の湿度分布の影響も考えられた²¹⁾。覆工背面側では地山からの湧水の影響を直接受けるため湿度が高く、一方、覆工表面側はトンネル内の交通風の影響でしばしば乾燥状態になり、湿度は背面側から表面側に向けて低くなっていたためである。

覆工コンクリートはく落片の断片試料（紫外線照射）

写真 2.4.5 覆工コンクリートはく落片の断片試料の蛍光顕微鏡による観察結果

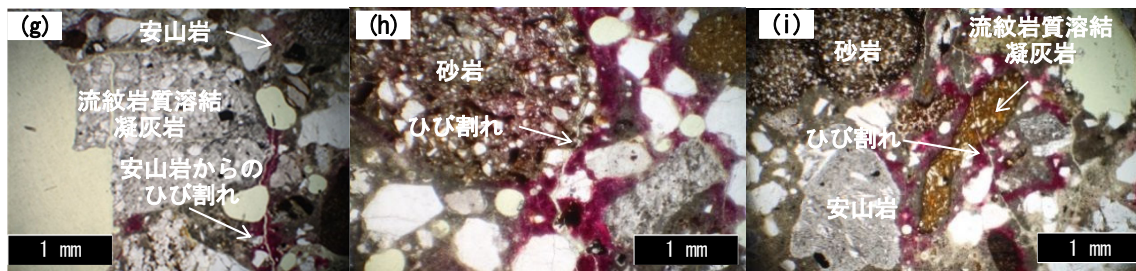
断片試料から作製した薄片を偏光顕微鏡で観察した結果を写真 2.4.6 に示す。ASR による劣化が確認された岩種は、流紋岩質溶結凝灰岩および一部の安山岩であった。また、砂利よりも砂の方で反応を示していた。

- (g) 安山岩（砂）からセメントペーストへ延びるひび割れ
- (h) 砂岩（砂）からセメントペーストへ延びるひび割れ
- (i) 流紋岩質溶結凝灰岩（砂）を貫通するひび割れ

写真 2.4.6 覆工コンクリートはく落片の偏光顕微鏡（単ニコル）による薄片観察結果

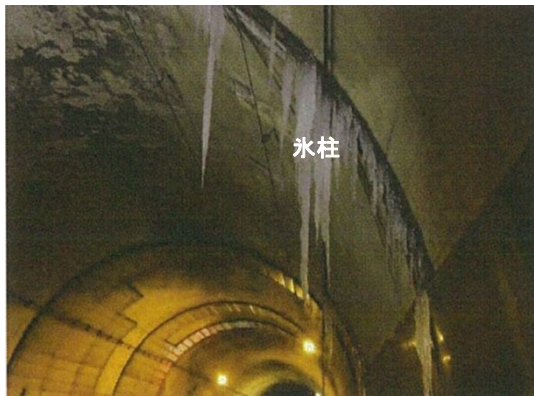
写真 2.4.7 は、はく落が発生したトンネルおよび同一路線の近傍トンネルにおいて、冬期に氷柱が生じた際の状況で、打継目からの漏水がそのまま凍結したものである。はく落が発生したトンネル以外にも同一路線の近傍トンネルで、凍害の影響を受けていたことが推察される。さらに、はく落位置から約 700m の距離にある橋台では、ASR と凍害による複合劣化が生じ、写真 2.4.8 に示すように、顕著なスケーリングが見られた。

はく落が発生したトンネル付近では、最低気温が -5°C を下回る凍結融解の繰り返しがあり、漏水箇所では氷柱の発生があるなど、山間部において凍害を受ける環境にあったと推察され、覆工コンクリートに対して、凍結融解作用による劣化を進行させた可能性が高かった。

はく落が発生したトンネル内の
冬期氷柱発生状況

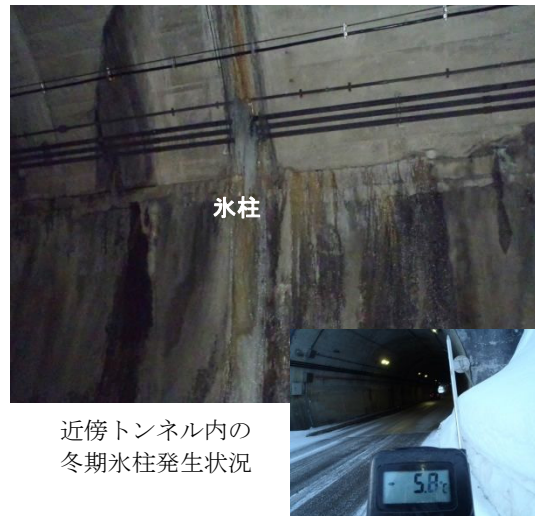
近傍トンネル内の
冬期氷柱発生状況

撮影時の外気温-5.8℃

写真 2.4.7 はく落が発生したトンネルおよび近傍トンネル内の冬期氷柱発生状況

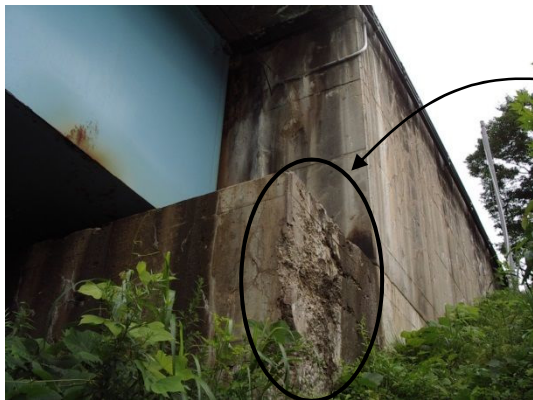
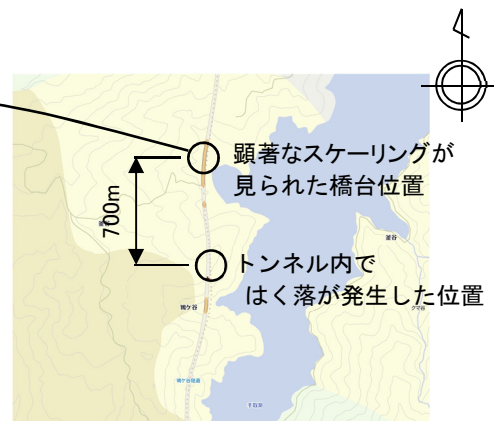
顕著なスケーリングが見られた橋台

(ASR と凍害による複合劣化で生じた顕著なスケーリング)

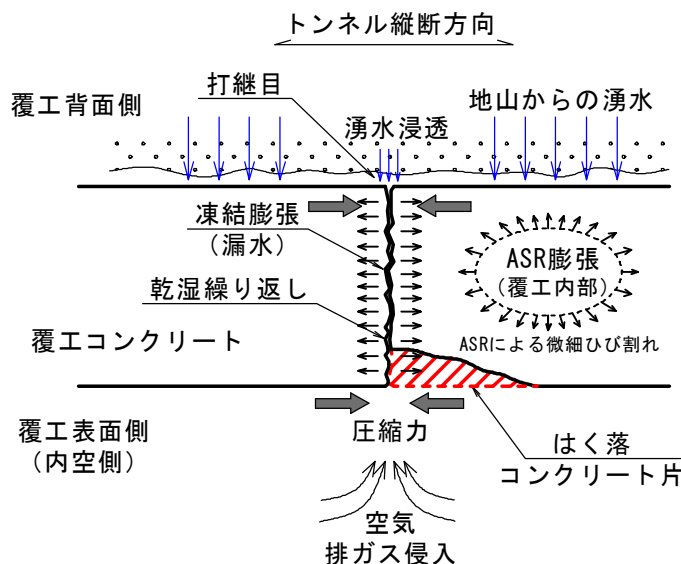
図 2.4.6 覆工コンクリート打継目付近ではく落現象の模式図

はく落の生じた覆工コンクリートでは、ASR と凍害による複合的な材料劣化が進行していた。この2つの劣化が進行したことによる、はく落のメカニズムについて推察した。覆工コンクリートのクラウン部に、ASR によるコンクリートの膨張が生じた場合、トンネル横断方向（トンネル円周方向）には、アーチ効果により覆工コンクリート断面へ圧縮力が増加することで、クラウン部の覆工表面や背面には引張応力によるひび割れは生じにくいと考えられる。一方で、トンネル縦断方向には、図 2.4.6 に示すような覆工コンクリート断面内部の ASR の進行により、打継目の面へ膨張力（圧縮力）が作用していたものと考えられる。写真 2.4.9 は、ASR により劣化した擁壁において、水平方向の膨張力により、鉛直目地部に圧縮力が作用したことで段差を生じ、その後、コンクリート片がはく落した事例である。このような状態が、はく落が発生した覆工コンクリートの打継目で起こっていた可能性が考えられた。また、打継目の面では中性化の進行が認められたことから、打継目が完全に密着していたわけではなく、覆工背面から地山の湧水の浸透により漏水を生じていた部分もあったと考えられる。したがって、打継目付近では、交通風の影響による乾燥状態と、漏水の影響による湿潤状態が繰り返される状態であったと推察される。すなわち、打継目の覆工付近では ASR による劣化が促進される環境であった。

一方、冬期、気温の低下により打継目に生じていた漏水が凍結し、膨張（9%の体積増）することで、図 2.4.6 に示すような圧縮力が打継目に作用していたと推察される。同時に、

以上のことより、覆工コンクリートのはく落メカニズムは次のように考えられた。ASR と凍害による複合劣化を生じていた覆工コンクリートにおいて、ASR により覆工コンクリート内部に膨張力が生じており、これにより、打継目の面にトンネル縦断方向へ圧縮力が作用していた状態で、冬期、打継目における漏水の凍結により打継目へ圧縮力が加わり、さらに覆工コンクリート内部に生じていた微細なひび割れ内への浸透水の凍結による膨張力など、これらの現象が重なり合い、最終的に覆工コンクリート内部に生じていた ASR による微細なひび割れをはく離面として、コンクリート片が分離し、はく落した可能性が高かった。

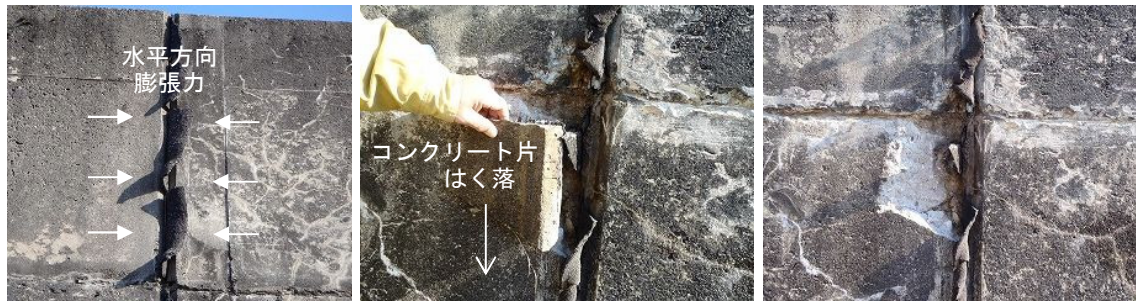
(a) 擁壁鉛直目地材の押出し (b) 水平方向の膨張力によるはく落 (c) コンクリート片のはく落跡

写真 2.4.9 ASR による水平方向の膨張による擁壁目地部のコンクリート片のはく落

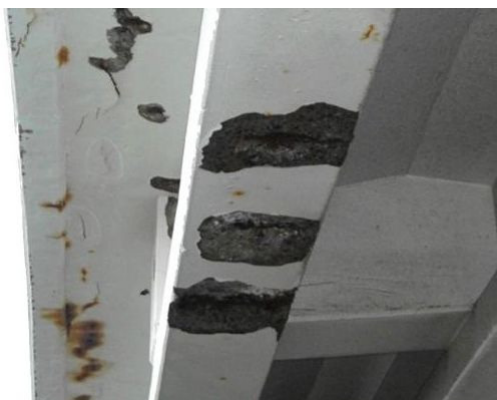
北陸地方の海岸線沿いに位置するコンクリート橋では、写真 3.1.1 に示すように、冬期、日本海からの季節風による飛来塩分の影響を強く受け、塩害による劣化が顕在化しているものがある。このようなコンクリート橋は 1984 年に制定された道路橋の塩害対策指針⁴⁾以前に建設されたものがほとんどであり、鋼材のかぶりは小さいのが一般的であった。そして、劣化が顕在化したコンクリート橋には表面被覆工や断面修復工などの補修が事後保全として行われてきた。しかし、当時の塩害補修技術は研究途中の分野であり、補修した橋梁において比較的短い期間に再び劣化が進行した事例も見られた⁵⁾。コンクリート橋における塩害補修後の再劣化の事例を写真 3.1.2 に示す。これらの原因は、表面被覆材（塗装材料）の耐久性の低下、あるいは断面修復工における修復箇所と未修復箇所の境界に生じたマクロセル腐食などにより再劣化を生じているものであった。また、1994 年頃から鋼材が腐食し、耐荷力の低下したプレストレストコンクリート橋（以下、PC 橋という。）に対して、耐荷力の回復を目的とした炭素繊維接着工が用いられてきた⁶⁾。しかし、当時ではコンクリート中に内在する塩化物イオン濃度に関する知見も少なく、鋼材腐食が原因で浮きやはく離が生じたコンクリート部分のみを断面修復した後、主桁などのコンクリート表面に炭素繊維を接着させていた。そのため、飛来塩分などにより外部から浸透した塩化物イオンがコンクリート中に残存した状態のままとなり、塩化物イオンの内部拡散により再劣化を生じているものがあつた。

(a) 表面被覆工後の再劣化

写真 3.1.2 コンクリート橋における塩害補修後の再劣化

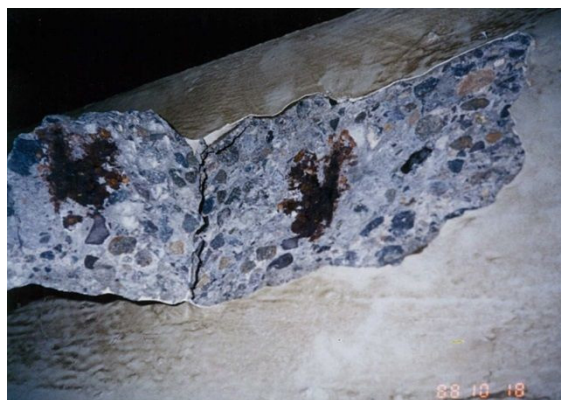
(b) 表面被覆工後の再劣化

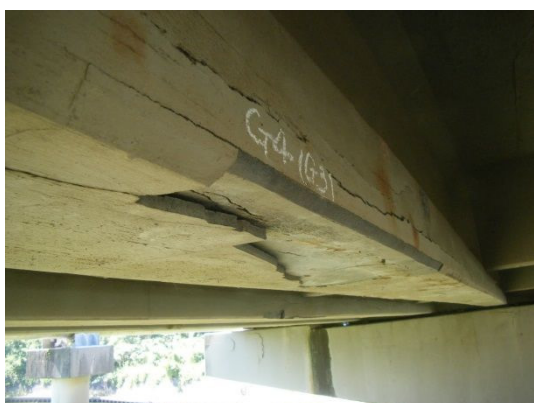
(c) 断面修復工後の再劣化

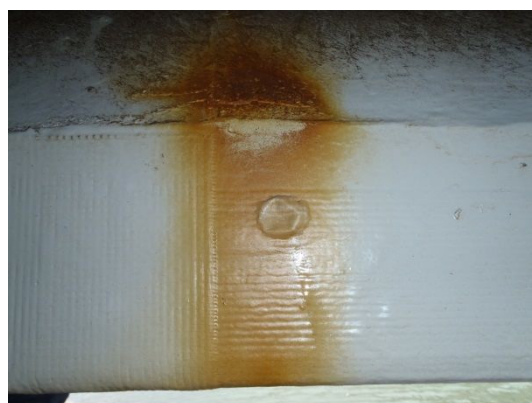
(d) 炭素繊維接着工後の再劣化

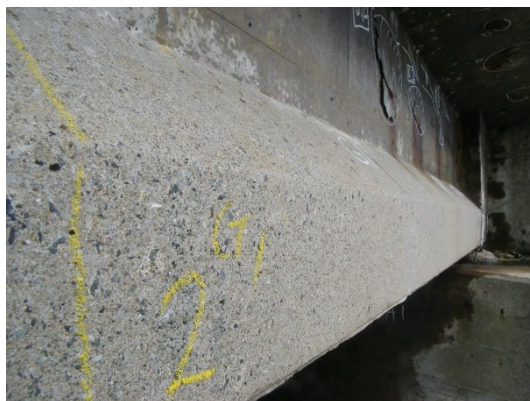
写真 3.2.3 G 橋での飛砂による主桁セメントペースト分の消失状況

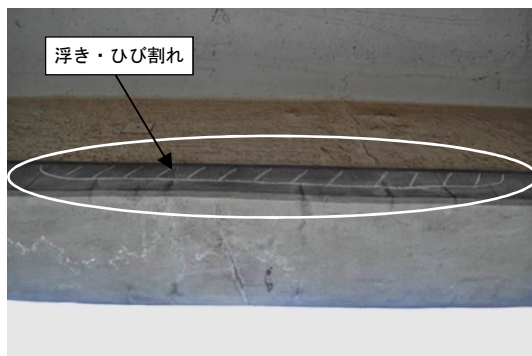
B橋では目視および叩き点検の結果、電気防食工法の施工から10年程度で副材の劣化が確認された。B橋における副材の劣化状況を写真3.2.4に示す。チタンメッシュ方式では被覆モルタルのひび割れや浮き、チタングリッド方式では充填モルタルの浮きを確認され、防食電流を不均一にさせる懸念があった。このような陽極の被覆材や充填材など、副材の耐久性向上が課題であった。亜鉛シート方式では、保護板の間詰め樹脂が紫外線や乾燥繰り返しにより、はく離を生じていた。さらに、バックフィル材が既設コンクリート面と非接触になっていた。

(a) 陽極の被覆モルタルの浮き・ひび割れ
(チタンメッシュ方式)

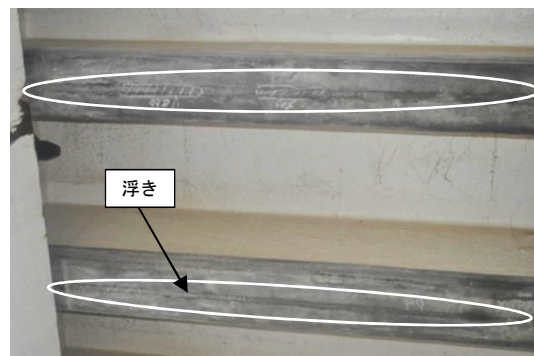
(b) 陽極の充填モルタルの浮き
(チタングリッド方式)

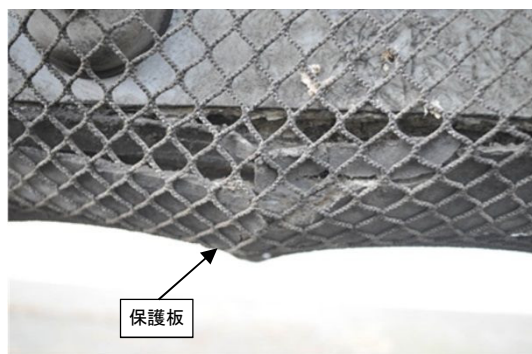
(c) 保護板の間詰め樹脂のはく離
(亜鉛シート方式)

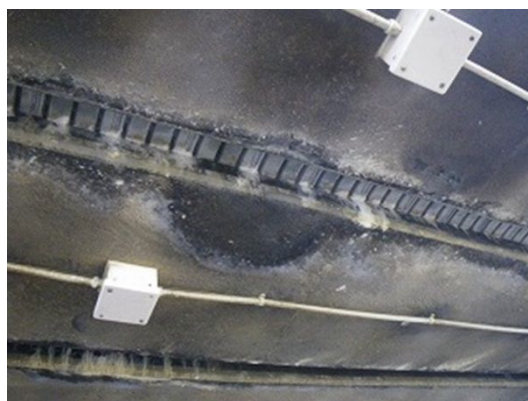
図3.2.5に、鋼材のカソード分極試験結果（E-logI 試験）を示す。埋設した4つの照合電極（Ref 1, Ref 2, Ref 3, Ref 4）のほか外部照合電極（飽和塩化銀電極）をコンクリート表面に押し当て電位を測定した。Ref 3(G16 桁)および Ref 4(G13 桁)の埋設照合電極では、電流密度の増加にともない不安定な挙動を示しており、これら埋設照合電極に異常が生じていたことが判明した。図3.2.6には、陽極のアノード分極試験結果（E-logI 試験）を示す。Ref 3(G16 桁)および Ref 4(G13 桁)の埋設照合電極では、電流密度の増加にともない不安定な挙動を示しており、チタン溶射皮膜において問題が生じていると考えられた。目視観察で、写真3.2.5に示すように、チタン溶射皮膜が変色し剥がれている箇所が見られた。このような皮膜の損傷は砂の巻き上げによるものと考えられた。チタン溶射皮膜表面の試料を採取し、X線回折により皮膜の成分の分析を実施した。表3.2.5にX線回折の分析結果を示す。最も多かった成分はチタン（TiO₂）であった。また、砂の成分であるシリカ（SiO₂）、そして微量であるが塩分（Cl）も検出された。分析結果より海風による砂の巻き上げがチタン溶射皮膜の剥がれの原因あることが判明した。

写真 3.2.5 チタン溶射皮膜の劣化状況²⁰⁾

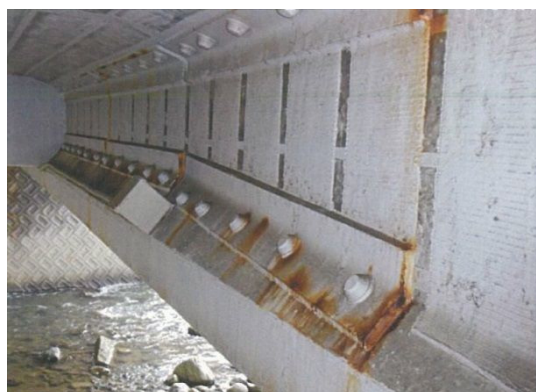
電気防食工法を適用するとともに、建設当初の設計荷重 TL-20 から車両の大型化に対応するため TL-25 荷重 (B 活荷重) へ耐荷力の向上を図っていた²¹⁾。PC 鋼材が一部破断した主桁の曲げ補強およびせん断補強のため炭素繊維シート接着工を採用していた。主桁の補強図を図 3.2.7 に示す。せん断補強は TL-25 荷重への対応であり、主桁ウェブへ炭素繊維シートを接着しており、シート端部の定着のためステンレス鋼板を使用していた。ところが、このステンレス鋼板が著しく腐食していた。ステンレス鋼板の腐食状況を写真 3.2.6 に示す。ステンレス鋼板の腐食原因に関して、主桁内部の鉄筋との導通が無いことを確認し、また防食電流の通電を一時的に遮断し、ステンレス鋼板が分極していないことを確認しており、防食電流による電食が原因ではないことが把握されている²²⁾。よって、ステンレス鋼板の腐食原因は、海側の桁の方で腐食が激しいことからピンホールやエッジ部などの塗装困難な箇所への飛来塩分の浸入によるすきま腐食であると考えられた。ステンレス鋼板に塗装をせずに施工していれば、このような腐食が生じなかったと考えられた。

(a) 山側の主桁側面

写真 3.2.6 電気防食工法と炭素繊維シートとの併用（端部定着ステンレス板の腐食）²²⁾

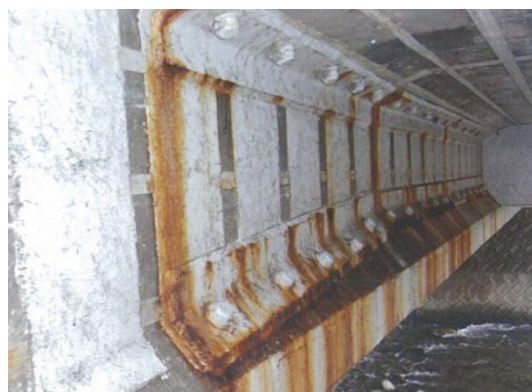
(b) 海側の主桁側面

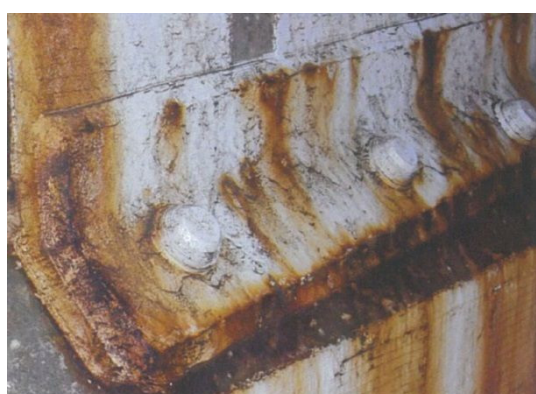
(c) ステンレス鋼板とボルトの腐食

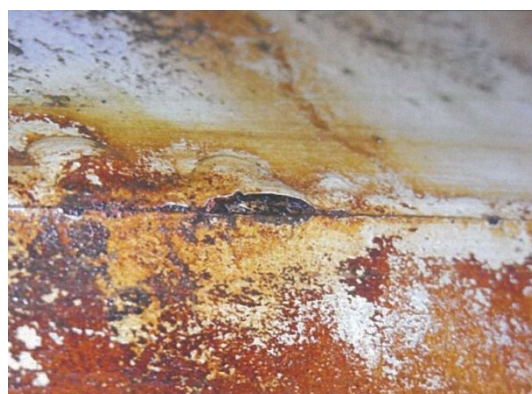
(d) ステンレス鋼板エッジ部の塗膜のふくれ

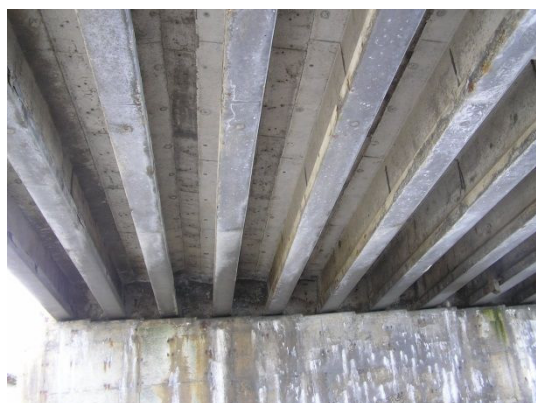
(a) E 橋 (補修履歴なし)

写真 3.3.1 電気防食工法を適用した 4 つの PC 橋の塩害による劣化状況

などを実施しており、写真 3.3.1 に塩害による外観の劣化状況を示す。E 橋、G 橋および K 橋はプレテンション桁で、鋼材腐食に伴うコンクリートの浮きやはく落が発生していた。また、J 橋はポストテンション桁で、コンクリート塗装による表面被覆工が行われていたが、再劣化を生じ、コンクリートの浮きや露出鋼材の点錆が発生していた。

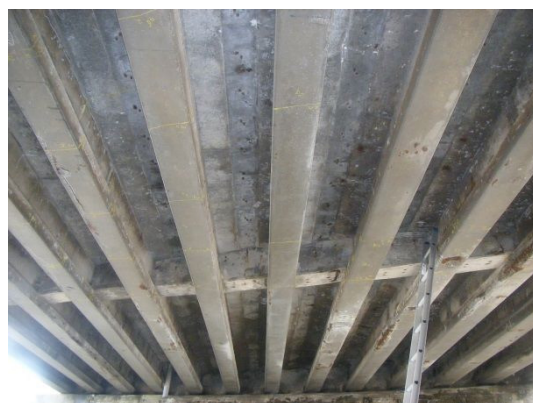
(b) G 橋 (補修履歴なし)

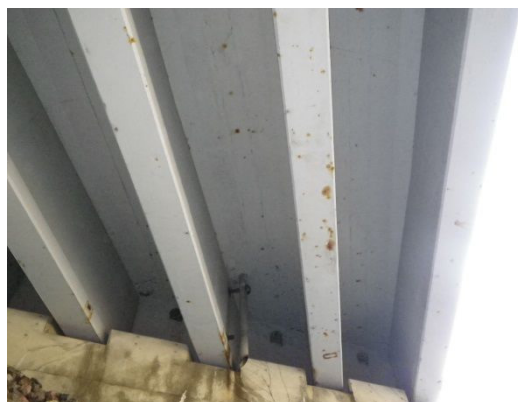
(c) J 橋 (表面保護工の再劣化)

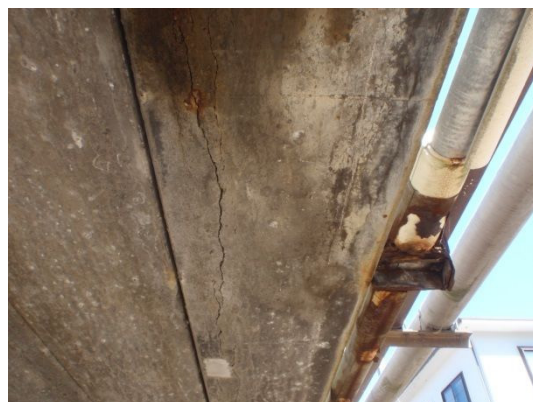
(d) K 橋 (補修履歴なし)

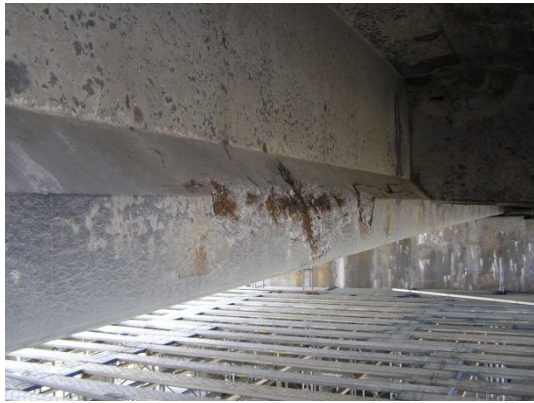
外観目視による劣化状況から 4 つの PC 橋の劣化原因は塩害と ASR の複合劣化であると推察された。写真 3.3.2 および写真 3.3.3 に、外観目視による塩害と ASR による複合劣化の状況を示す。E 橋では、主桁の下フランジで塩害による軸方向鉄筋の腐食が見られるが、

(a) E 橋 主桁 (鋼材腐食・はく離)

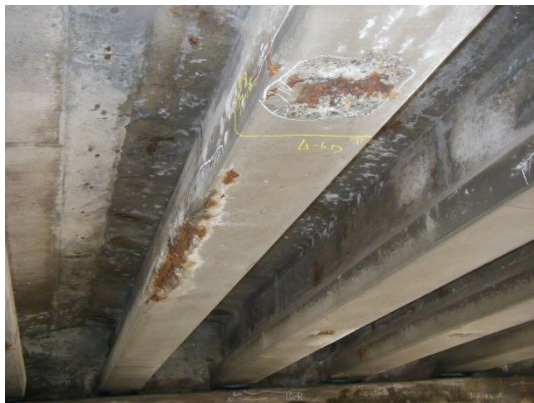
(c) G 橋 主桁 (鋼材腐食・はく離)

一方で、端横桁にはさび汁をとみなわない亀甲状のひび割れが確認された。亀甲状のひび割れは ASR による劣化の特徴の1つであり、E 橋は塩害と ASR による複合劣化が生じていると推察された。G 橋では、主桁の軸方向鉄筋の腐食とともにコンクリートのはく落が生じていた。一方、ウェブから上フランジ下面にかけてポップアウトが確認され ASR による劣化が疑われた。またウェブには幅 0.2mm 程度の橋軸方向に延びるひび割れが見られ、ASR による劣化が推察された。J 橋では、表面保護工による塩害補修が再劣化しており、張出床版部で横締め PC 鋼材の定着具が腐食し、その部分のコンクリート片がはく落していた。主桁端部では PC 鋼材の曲上げ形状に沿った方向にひび割れが進展しており、ASR による劣化が推察された。K 橋では、PC 鋼材の腐食とともにホロー桁の下面に橋軸方向のひび割れが生じていた。ホロー桁では桁内の中空部に水が溜まりやすく、ASR を発症することが知られている¹⁰⁾。

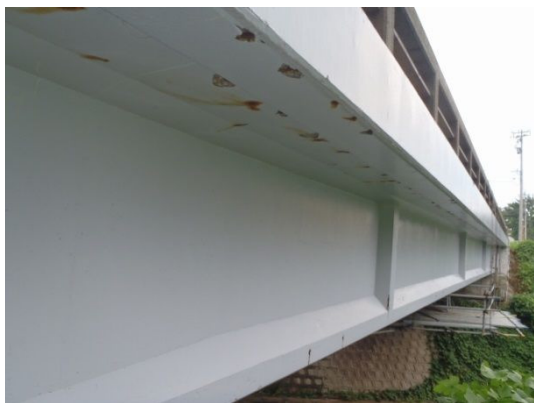
(e) J 橋 張出床版 (定着具の腐食)

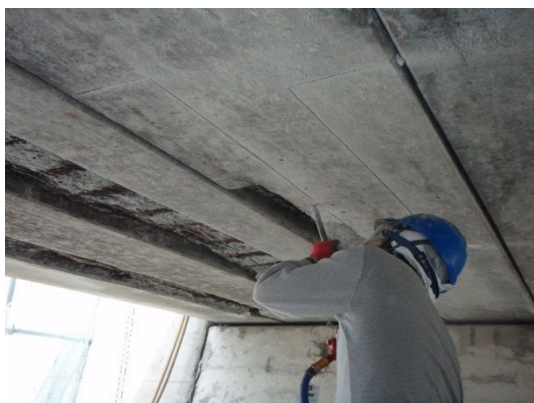
(g) K 橋 ホロー桁（鋼材腐食）

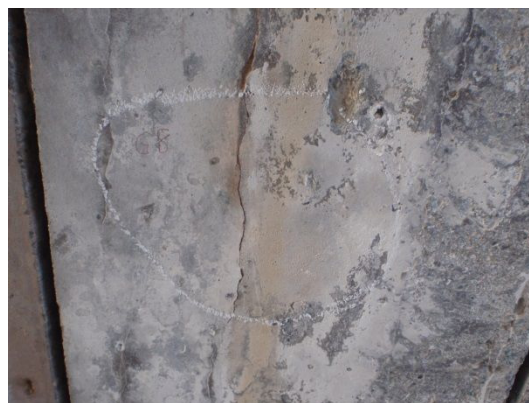
h) K 橋 ホロー桁（橋軸方向のひび割れ）

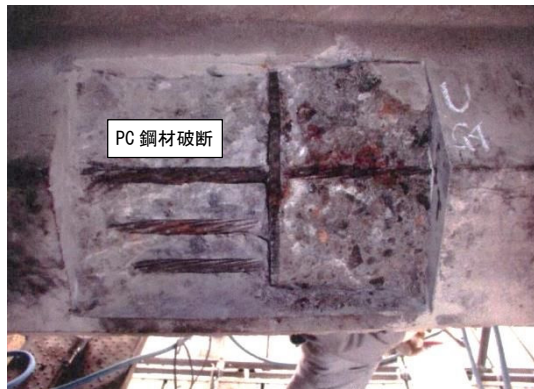
(a) E 橋 G4 桁下フランジ側面

電気防食施工前の事前調査の段階で実施したはつり調査の結果を写真 3.3.4 に示す。なお、K 橋は電気防食施工中の断面修復時のものである。調査の結果、スターラップやはかま筋では、全面腐食あるいは腐食に伴う断面欠損が生じた鉄筋が多く存在した。また E 橋、G 橋および J 橋では、一部の主桁で PC 鋼材の断面欠損による破断が確認された。PC 鋼材の破断により主桁断面の応力度が許容値を超過した場合は、炭素繊維プレート接着工等による補強を実施している。

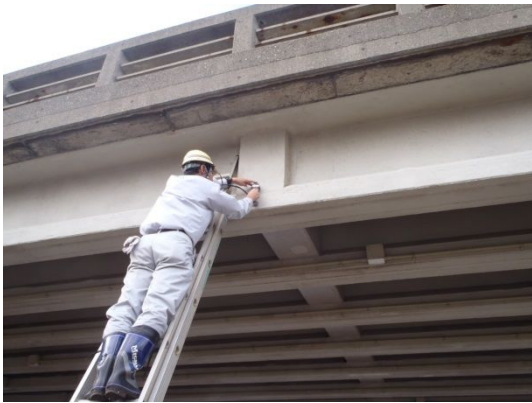
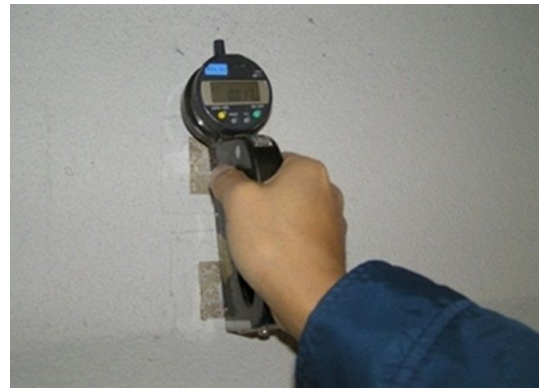
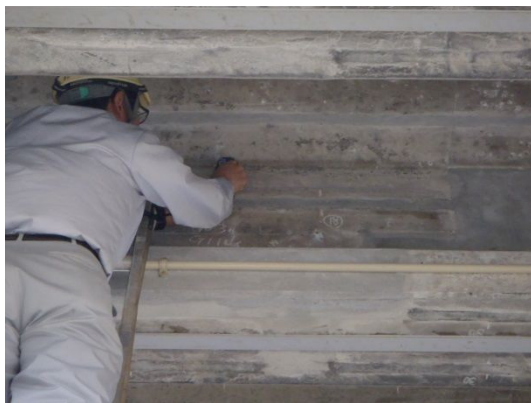
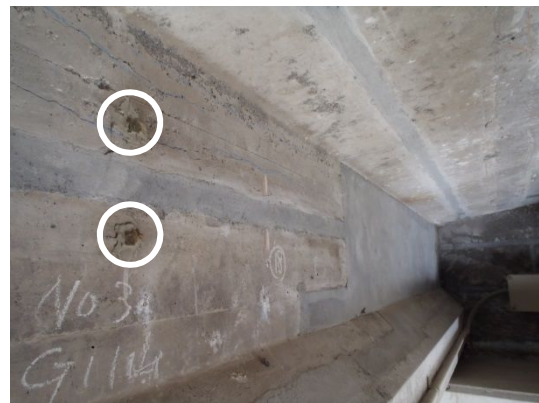
写真 3.3.8 ASR により発生したひび割れ幅のモニタリング状況 (E 橋, G 橋)

(a) E 橋 コンタクトゲージによるひび割れ幅の測定状況

(b) G 橋 コンタクトゲージによるひび割れ幅の測定状況

E 橋は、コンタクトゲージによる測定期間が 7.6 年となり、4 橋のうち測定期間が最も長い。E 橋の測定点のうち、電気防食範囲にある No.3, No.4 および No.5 では、測定値の増減の繰り返しが見られた。このような測定値の増減は、コンタクトゲージの測定方法に内在するヒューマンエラーであると考えられた。なお、夏期と冬期の温度変化による測定値への影響は把握されなかった。2014 年 7 月の時点で、No.3 ではひび割れ幅が(-)0.02mm の収縮、No.4 では(+)0.18mm の拡大、No.5 では(-)0.09mm の収縮を示している。このように測定期間 7.6 年において ASR によるひび割れ幅に大きな変化や増加傾向は認められず、通電による ASR の促進は確認されなかった。非電気防食範囲にある No.1, No.2 のうち No.2 では 2014 年 7 月の時点で、ひび割れ幅が(+)0.75mm の拡大を示しており、鋼材腐食による影響と考えられた。これより、通電による ASR の促進に対する懸念と、塩害による鋼材腐食の進行を考えた場合、ASR の促進に対する懸念より、塩害による鋼材腐食を抑制することの方が、構造物の維持管理の観点から優先度が高いと考えられた。

G 橋は、コンタクトゲージによる測定期間が 4.4 年となり、4 橋のうち 2 番目に測定期間が長い PC 橋である。3 つの測定点 No.1, No.2, No.3 は、いずれも電気防食範囲にある。このうち No.1 と No.3 の 2 つの測定点で、一時的なひび割れ幅の増加時期が見られた。No.1 では、2011 年 3 月 (389 日目) から 2012 年 4 月 (762 日目) の 1.0 年間で、ひび割れ幅が(+)0.22mm の拡大が見られ、No.3 では、2012 年 10 月 (970 日目) から 2013 年 4 月 (1148 日目) の 0.49 年間で、ひび割れ幅が(+)0.29mm の拡大が見られた。いずれの場合も 1 年以内の短期間に比

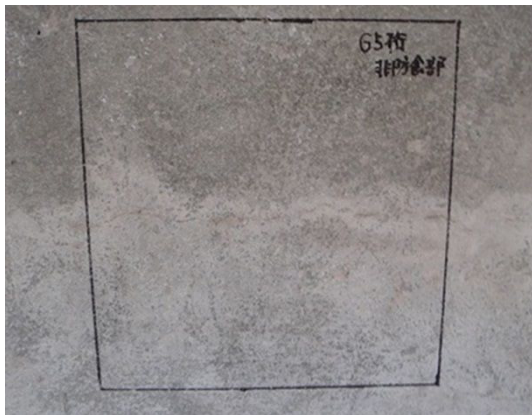
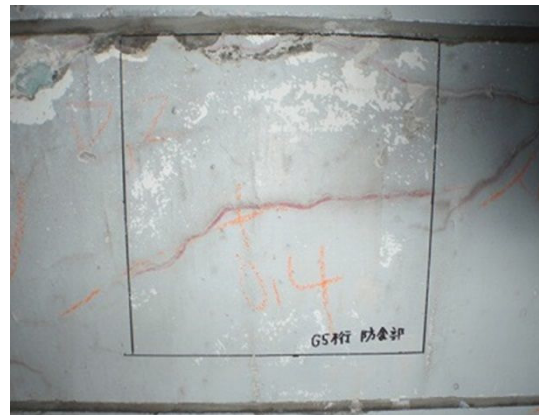
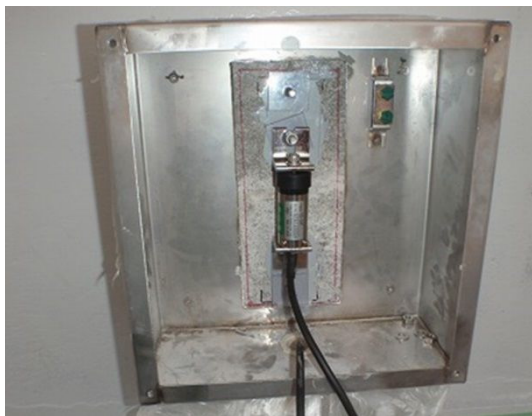
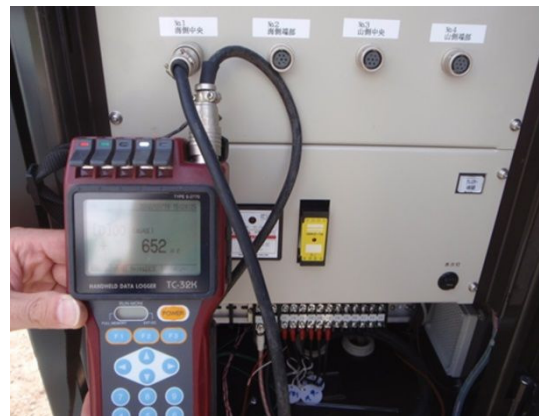
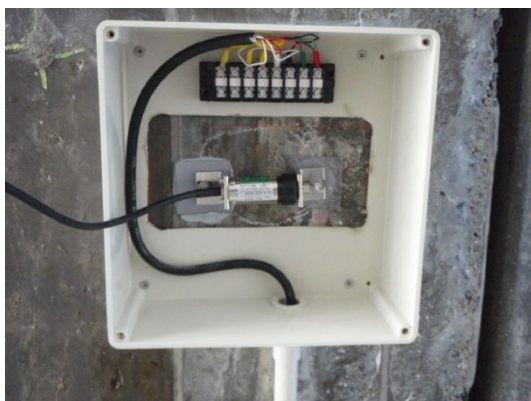
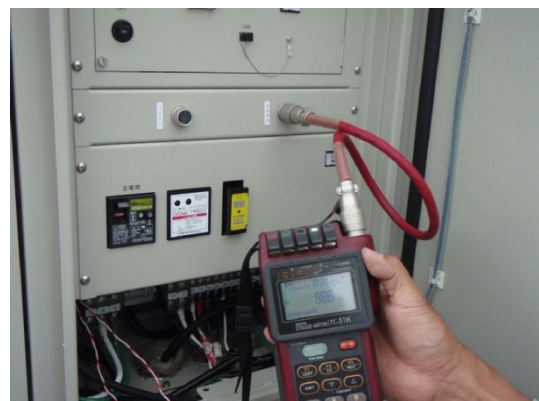
写真 3.3.9 ASR により発生したひび割れ幅のモニタリング状況 (J 橋, K 橋)

(a) J 橋 亀裂変位計によるひび割れ幅の測定箇所

(b) J 橋 亀裂変位計によるひび割れ幅の測定状況

(c) K 橋 亀裂変位計によるひび割れ幅の測定状況

J橋は、亀裂変位計による測定期間が2.4年であった。J橋では4つの測定点のうちNo.1とNo.3の2点が非電気防食部で、No.2とNo.4の2点が電気防食部である。J橋の非電気防食部ではコンクリート塗装による表面保護工が施されており、鋼材腐食によるひび割れ幅の変動要因は除外され、ひび割れ幅の変動はおもにASRの膨張によるものと考えられた。測定値の全体的傾向として、海側のG1桁のNo.1とNo.2で、ひび割れ幅の収縮傾向が見られ、山側のG5桁のNo.3とNo.4で、ひび割れ幅の拡大傾向が見られた。No.1およびNo.2でのひび割れ幅の収縮傾向について、現在、その原因は把握できていない。測定開始から2013年8月(385日目)の1.0年間で収縮側および拡大側とも測定値に増加傾向が見られた。しかし、その後、ひび割れ幅の変動は収まりを見せている。電気防食範囲で当初ひび割れ幅の拡大がみられたNo.4では、2013年8月(385日目)から2014年12月(880日目)の1.4年間は、ひび割れ幅の変動はわずか0.01mmであった。このように、測定開始から1年程の期間ではひび割れ幅の拡大が見られたが、それ以降、ひび割れ幅の拡大は見られず、通電によるASRの促進は認められなかった。測定開始から1年間程度のひび割れ幅の変動原因として、**写真 3.3.10(c)**に示す電気防食工法施工前の断面修復工による影響が考えられた。断面修復工で剛性の変化した主桁が、その変位や変形が収束する期間として1年程度以上が必要であると推察された。

K橋は、測定期間が最も短く、亀裂変位による測定が1.3年間であった。2つの測定点No.1とNo.2はともに電気防食部である。No.1のひび割れ幅には拡大傾向が見られ、1.3年間で0.34mmの増加が認められた。この原因は先ほどと同様、**写真 3.3.10(d)**に示すような断面修復工による主桁の剛性の変化の影響が考えられる。ただし、No.2ではひび割れ幅にほとんど変化がないことも考慮しなければならないと考えられた。通電期間が1.3年と短いため、今後モニタリングを継続し、通電によるASRの促進の有無を評価する必要があると判断された。
