博 士 論 文

各種環境条件に曝されたコンクリート構造物の
複合劣化の実態調査とその対策に関する研究

A Study on the Field Survey and Countermeasures of Combined
Degradation of Concrete Structures Exposed to Various
Environmental Conditions

金沢大学大学院自然科学研究科
環境科学専攻
環境創成講座

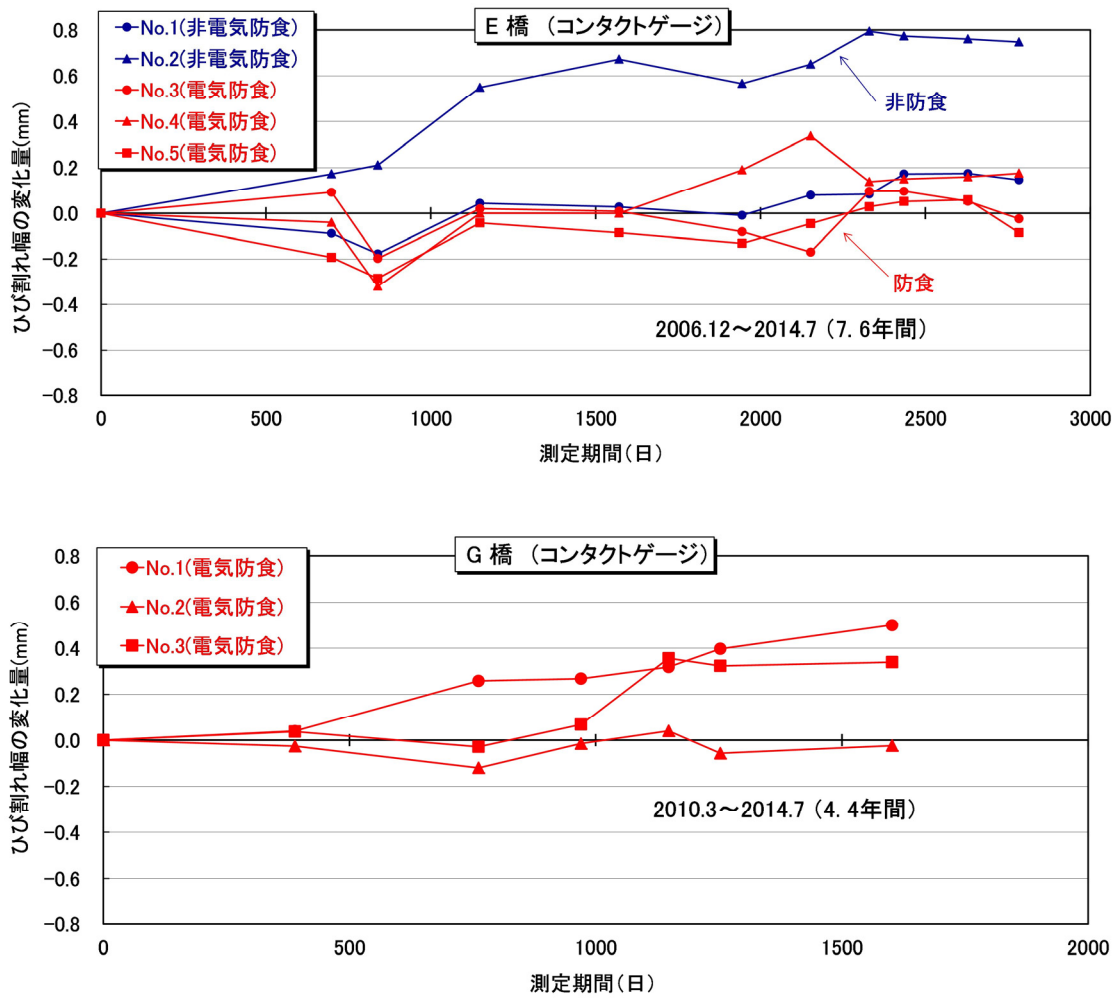
図 3.3.14 コンタクトゲージによる E 橋・G 橋のひび割れ幅のモニタリング結果

図 3.3.14 はコンタクトゲージによる E 橋および G 橋のモニタリング結果を示しており、図 3.3.15 は亀裂変位計による E 橋、J 橋および K 橋のモニタリング結果を示している。全般的にコンタクトゲージによる測定値は亀裂変位計による測定値に比べ、ひび割れ幅の値にバラツキが認められる。

E 橋は、コンタクトゲージによる測定期間が 7.6 年となり、4 橋のうち測定期間が最も長い。E 橋の測定点のうち、電気防食範囲にある No.3, No.4 および No.5 では、測定値の増減の繰り返しが見られた。このような測定値の増減は、コンタクトゲージの測定方法に内在するヒューマンエラーであると考えられた。なお、夏期と冬期の温度変化による測定値への影響は把握されなかった。2014 年 7 月の時点で、No.3 ではひび割れ幅が(-)0.02mm の収縮、No.4 では(+)0.18mm の拡大、No.5 では(-)0.09mm の収縮を示している。このように測定期間 7.6 年において ASR によるひび割れ幅に大きな変化や増加傾向は認められず、通電による ASR の促進は確認されなかった。非電気防食範囲にある No.1, No.2 のうち No.2 では 2014 年 7 月の時点で、ひび割れ幅が(+)0.75mm の拡大を示しており、鋼材腐食による影響と考えられた。これより、通電による ASR の促進に対する懸念と、塩害による鋼材腐食の進行を考えた場合、ASR の促進に対する懸念より、塩害による鋼材腐食を抑制することの方が、構造物の維持管理の観点から優先度が高いと考えられた。

G 橋は、コンタクトゲージによる測定期間が 4.4 年となり、4 橋のうち 2 番目に測定期間が長い PC 橋である。3 つの測定点 No.1, No.2, No.3 は、いずれも電気防食範囲にある。このうち No.1 と No.3 の 2 つの測定点で、一時的なひび割れ幅の増加時期が見られた。No.1 では、2011 年 3 月 (389 日目) から 2012 年 4 月 (762 日目) の 1.0 年間で、ひび割れ幅が(+)0.22mm の拡大が見られ、No.3 では、2012 年 10 月 (970 日目) から 2013 年 4 月 (1148 日目) の 0.49 年間で、ひび割れ幅が(+)0.29mm の拡大が見られた。いずれの場合も 1 年以内の短期間に比

較的大きな0.2mm以上のひび割れ幅の拡大が生じていた。これら2つの測定期間を除けば、それ以外の測定期間では、ひび割れ幅はほぼ一定であり、通電によるASRの促進は認められなかった。測定値の一時的なひび割れ幅の増加は、電気防食工法の施工の前処理となる断面修復工が影響を及ぼしている可能性が考えられた。**写真 3.3.10**に、4つのPC橋における断面修復状況を示している。4橋とも鋼材腐食による主桁コンクリートの浮きやはく離の範囲が広く、はつり作業が主桁の広い範囲で行われたことで、有効プレストレスの減少や断面剛性の低下が生じていたと推察された。それにより、主桁がたわみやすくなっていたと考えられ、たわみやすさが測定値の一時的なひび割れ幅の増加に影響を及ぼした可能性が考えられた。

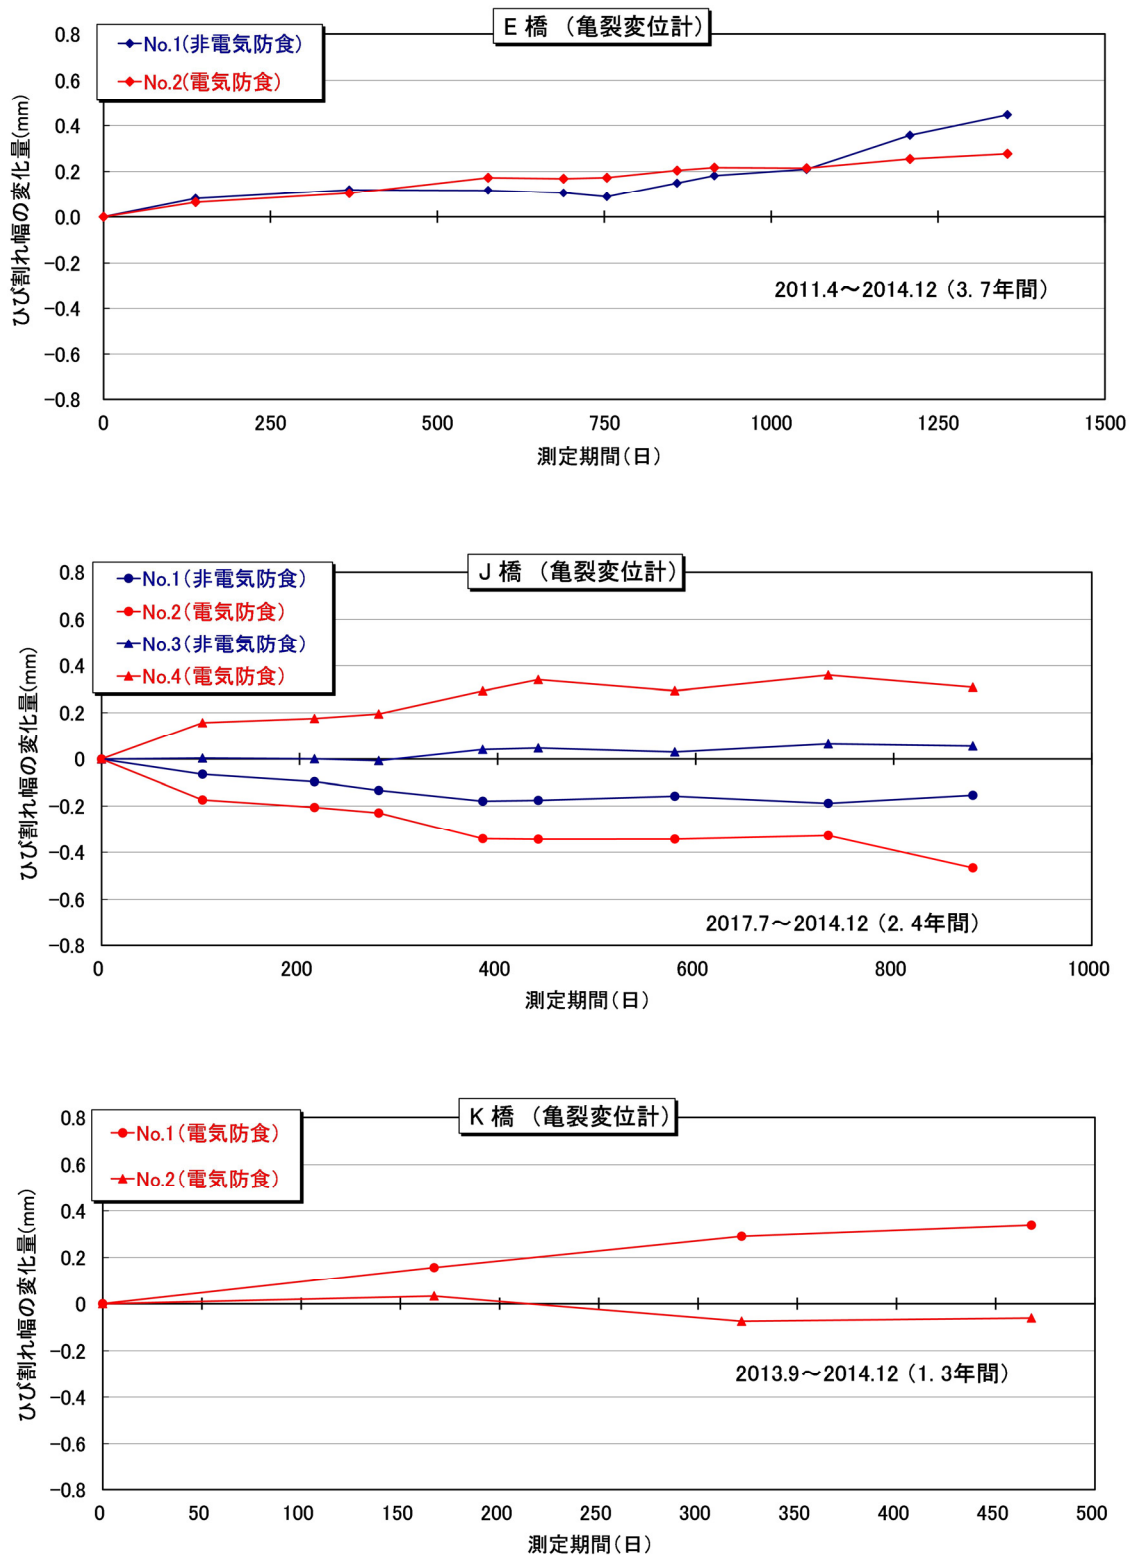
図 3.3.15 亀裂変位計による E 橋・J 橋・K 橋のひび割れ幅のモニタリング結果

また E 橋では、コンタクトゲージによる測定開始から 4.3 年後に亀裂変位計を用いた測定を実施している。2014 年 12 月の 3.7 年経過時点で、非電気防食範囲の No.1 において、ひび割れ幅が(+)0.45mm の拡大、電気防食範囲の No.2 で(+)0.28mm の拡大を示していた。測定期間 2013 年 4 月 (754 日目) から 2014 年 12 月 (1354 日目) の 1.6 年間に着目すれば、No.1 で、ひび割れ幅が 0.09mm から 0.45mm へ(+)0.36mm の拡大を示し、拡大傾向がそれ以前より増加していたのに対し、No.2 で 0.17mm から 0.28mm へ(+)0.11mm の拡大を示し、拡大傾向は、ほぼ一定の割合であった。非電気防食範囲 No.1 でのひび割れ幅の拡大は、鋼材腐食による影響と考えられ、拡大傾向の増加が認められたことから、鋼材腐食による劣化の進行は継続すると考えられた。一方で、電気防食範囲 No.2 でのひび割れ幅の拡大は、ASR による膨張の影響が考えられた。ただし、ASR による膨張の要因として、通電により ASR の促進を生じさせたのか、あるいはもともと潜在的にあった ASR の膨張によるものであるかの判断はできなかった。

J橋は、亀裂変位計による測定期間が2.4年であった。J橋では4つの測定点のうちNo.1とNo.3の2点が非電気防食部で、No.2とNo.4の2点が電気防食部である。J橋の非電気防食部ではコンクリート塗装による表面保護工が施されており、鋼材腐食によるひび割れ幅の変動要因は除外され、ひび割れ幅の変動はおもにASRの膨張によるものと考えられた。測定値の全体的傾向として、海側のG1桁のNo.1とNo.2で、ひび割れ幅の収縮傾向が見られ、山側のG5桁のNo.3とNo.4で、ひび割れ幅の拡大傾向が見られた。No.1およびNo.2でのひび割れ幅の収縮傾向について、現在、その原因は把握できていない。測定開始から2013年8月(385日目)の1.0年間で収縮側および拡大側とも測定値に増加傾向が見られた。しかし、その後、ひび割れ幅の変動は収まりを見せている。電気防食範囲で当初ひび割れ幅の拡大がみられたNo.4では、2013年8月(385日目)から2014年12月(880日目)の1.4年間は、ひび割れ幅の変動はわずか0.01mmであった。このように、測定開始から1年程の期間ではひび割れ幅の拡大が見られたが、それ以降、ひび割れ幅の拡大は見られず、通電によるASRの促進は認められなかった。測定開始から1年間程度のひび割れ幅の変動原因として、**写真 3.3.10(c)**に示す電気防食工法施工前の断面修復工による影響が考えられた。断面修復工で剛性の変化した主桁が、その変位や変形が収束する期間として1年程度以上が必要であると推察された。

K橋は、測定期間が最も短く、亀裂変位による測定が1.3年間であった。2つの測定点No.1とNo.2はともに電気防食部である。No.1のひび割れ幅には拡大傾向が見られ、1.3年間で0.34mmの増加が認められた。この原因は先ほどと同様、**写真 3.3.10(d)**に示すような断面修復工による主桁の剛性の変化の影響が考えられる。ただし、No.2ではひび割れ幅にほとんど変化がないことも考慮しなければならないと考えられた。通電期間が1.3年と短いため、今後モニタリングを継続し、通電によるASRの促進の有無を評価する必要があると判断された。

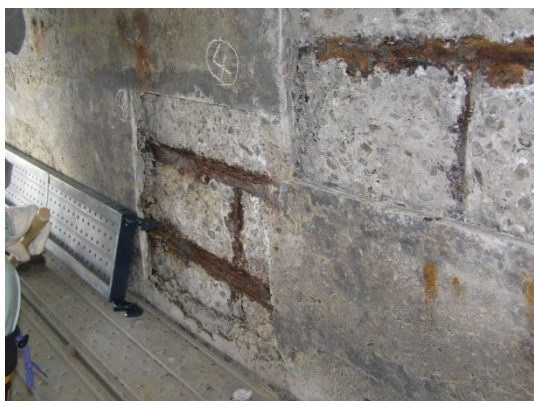
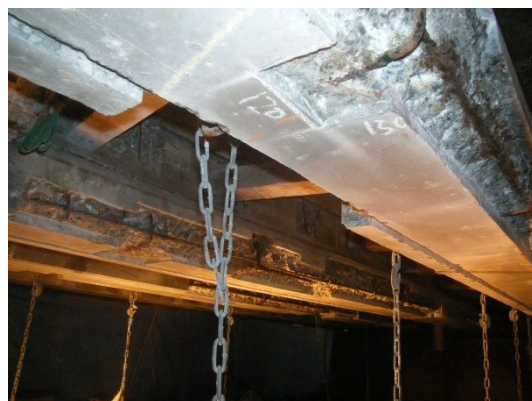
写真 3.3.10 電気防食工法の施工前の断面修復状況

(a) E 橋の断面修復状況

(b) G 橋の断面修復状況

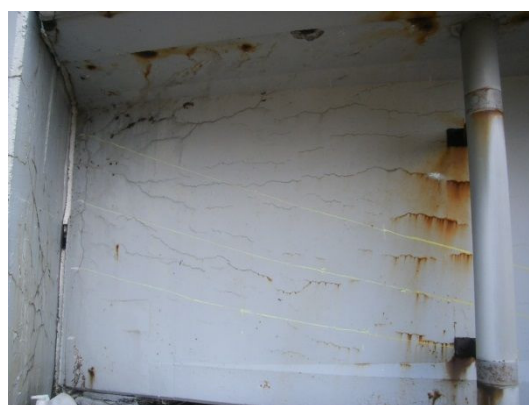
写真 3.4.1 実橋の劣化状況

本橋は、石川県能登半島の国道 249 号線に架かる橋長 36m の PC ポストテンション方式単純 T 桁橋である (3.2 節に示した J 橋である)。1980 年に架設され、これまでに塩害対策として上部工の主桁や横桁にはコンクリート塗装が施されてきた。しかし、写真 3.4.1(a)に示すように、鋼材腐食に伴うコンクリートのはく離やさび汁の発生などの再劣化が生じていた。また、ASR による劣化を併発しており、主桁の端部では写真 3.4.1(b)に示すように、PC 鋼材に沿って 0.1mm 程度のひび割れが生じていた。再劣化の生じた上部工の対策として、経済性 (LCC)、施工性、維持管理および周辺への影響などの観点から比較検討を行い、線状陽極方式による電気防食工法による補修が最適な補修工法であると判断された。なお、本橋では、3.3 節に示したように、電気防食工法を適用後に ASR によるひび割れ幅の変化を亀裂変位計により測定し、ASR による膨張の推移を監視している。

(b) ASR が原因と考えられるひび割れ

上部工の長期的な耐荷性能の確保を目的として、曲上げ部を含む主桁 PC 鋼材の配置範囲を電気防食工法による防食対象範囲に設定した。上フランジおよび支間中央部のウェブの鋼材は、腐食が生じてもすぐに耐荷力の低下は引き起こさないため、表面被覆工法により補修し、再劣化が生じた段階で対策を行うことで初期コストの縮減を図った。防食回路は 1 回路、防食対象面積は 496m² である。

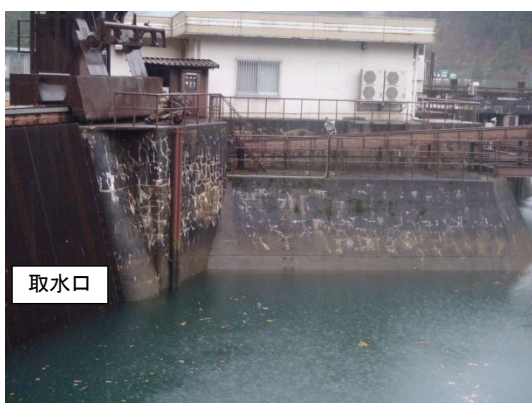
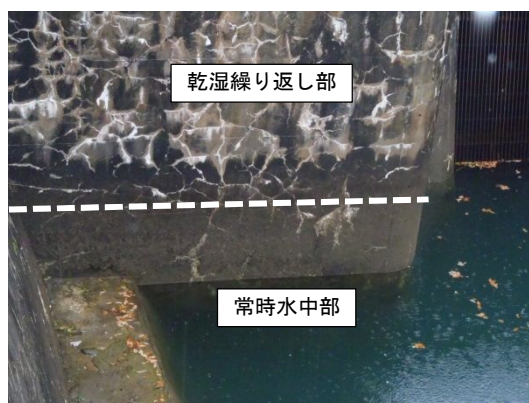
写真 4.2.1 コンクリートダム取水口での水分環境の相違と ASR による劣化

代表的な水利構造物のうち、ASR により劣化したコンクリートダムについて外観目視による調査事例を示す。写真 4.2.1(a)(b)はコンクリートダムの取水口であり、河川の洪水調整のため湖面が上下することで、同じ部材でもコンクリート表面の水分環境が乾湿繰り返し部と常時水中部の異なる条件が生じていた。この相違により ASR の劣化程度が大きく影響を受けていた。すなわち、常時水中部では ASR が軽微なのに対して、乾湿繰り返し部は劣化が顕著であった。これは、常時水中にあるコンクリートでは、細孔溶液中のアルカリが水中に滲出する³⁾ ことでアルカリ濃度が減少し、ASR が抑制されたものと考えられた。

(a) コンクリートダムの取水口

(b) 乾湿繰り返し部と常時水中部

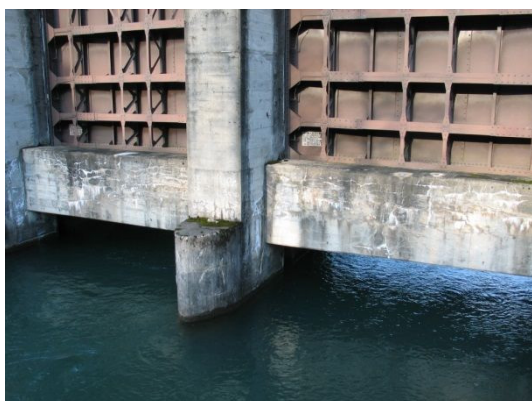
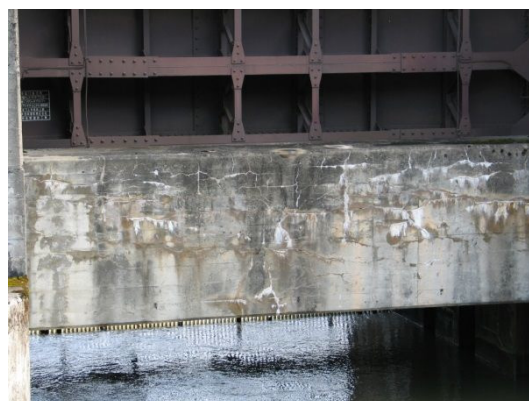
(c) ゲートの開閉部

(d) 開閉部はりに生じた ASR

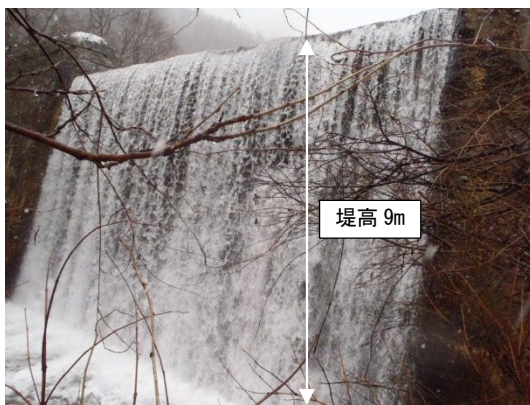
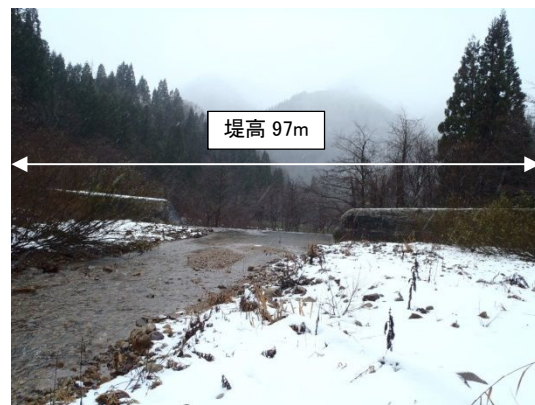
写真 4.2.2 は山間部の溪流における ASR と凍害の複合劣化を生じた砂防堰堤の事例である。

(a) 堰堤高

(b) 堰堤幅

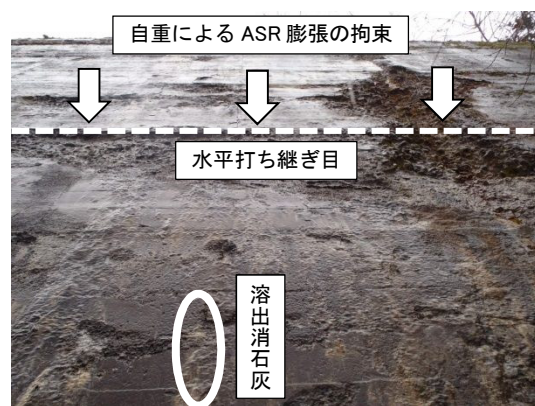
(d) 堰堤本体正面

写真 4.2.2 砂防堰堤における ASR と凍害による複合劣化

この地域の凍害危険度⁵⁾は2(軽微)であり、凍害による劣化程度はそれほど大きくない。しかし、コンクリート表面に ASR によるひび割れが発生した場合、ひび割れから水分が供給され凍結融解が繰り返されることにより、コンクリート表面のはく離やはく落が進行していくと考えられた。ASR と凍害の劣化事象は、水の供給や日射条件など、劣化を促進させる環境条件がほぼ同じであることから、北陸地方の山間部では両者による複合劣化が生じやすいとの認識が必要である。隣接する溪流の砂防堰堤において実施した、総プロ法⁶⁾による水溶性アルカリ量の分析結果は $1.7\sim 2.4\text{kg/m}^3$ であり、比較的低濃度のアルカリ量であった。もともと砂防堰堤は単位セメント量 230kg/m^3 程度の貧配合コンクリートで打設されており、コンクリートの膨張は長期間にわたり継続しないと考えられる。また、写真 4.2.2(c)に示すように、外観上の劣化部位は、堰堤上部の水通し袖部のみが顕著であり、ASR 劣化はこの範囲に限定されていた。一方、写真 4.2.2(d)に示すように、堰堤本体は、水平打ち継ぎ目から溶出消石灰が発生している程度であった。本体コンクリートは自重により膨張が拘束されているのに対して、袖部では上方が解放されているため、この部分の膨張による劣化が顕在化したものと考えられた。このような砂防堰堤を補修する場合、袖部の劣化部分を打換える方法が、施工性が良く、長期的な確実性も高いと考えられる。ASR と凍害による複合劣化は、この北陸地方では白山山麓や立山山麓の標高が高い地域で多く発生しており、構造物の維持管理が実際に喫緊の課題になっている。

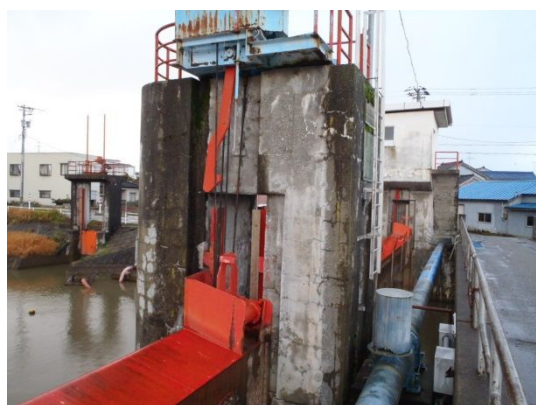
(a) 開閉ゲートと支柱

写真 4.2.3 は防潮水門で上下開閉ゲートを支持する柱部材に ASR による劣化が発生したものである。このような施設ではダム施設と同様に、ゲートの開閉機能を維持することがもつとも重要であり、門柱に傾き(変形)が生じていないかを継続的に監視することが必要

写真 4.2.3 防潮水門に生じた ASR による劣化

である。しかし、門柱への影響がない場合には、まず RC 構造物の耐荷力を保持する鉄筋の健全性を確認したうえで、表面のひび割れを通した水分によるコンクリート内部の乾湿繰り返しを抑制するために、セメント系の材料でひび割れ注入のみを実施しておくのが適切であると考えられる。

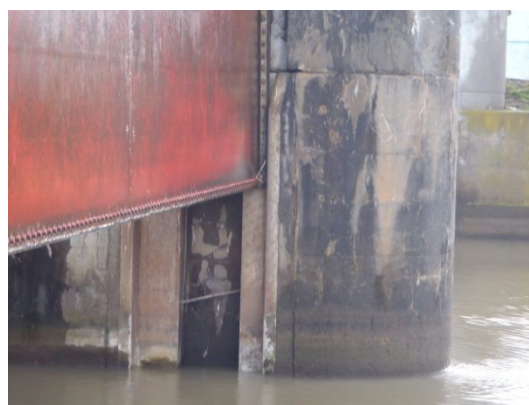
(b) 支柱部における ASR の劣化

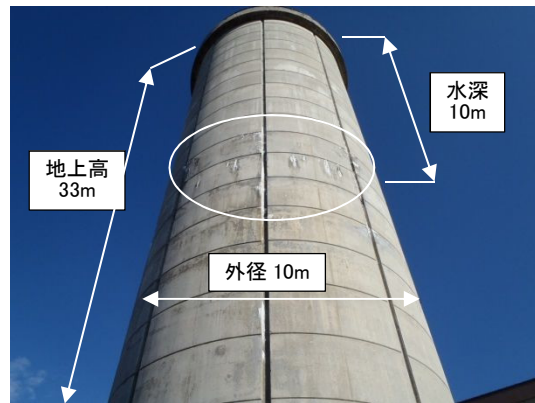
(b) サージタンク外観

写真 4.2.4(b)に示すように、外壁からのアルカリシリカゲルやエフロレッセンスの滲出が、水深 10m 以上の壁厚 1m の範囲で確認された。このように水圧がかかるサージタンクでは、写真 4.2.4(c)に示すように、ASR で生じた微細なひび割れを通して、コンクリート内から浸透の影響を受けるので、劣化が壁厚全体に及んで次第に進行していくものと考えられた。このような内水による浸透圧が作用する水利構造物では、一旦、ASR が発生した場合に収束は期待できない。したがって、水圧が作用する構造物への ASR 抑制には水密性の大きなコンクリートを建設時に使用することが求められる。北陸地方では分級フライアッシュによるコンクリートの耐久性向上が進められており、その遮塩性を明らかにするために、実効拡散係数が実験室内で求められている⁷⁾。普通ポルトランドセメントに内割で 15% の分級フライアッシュを混和したものは、普通ポルトランドセメント単体に比べて実効拡散係数が 0.2~0.35 の割合で小さくなることが判明している。水圧が作用する水利構造物を水密性の高いコンクリートとする場合、北陸地方で施工実績を延ばしている⁸⁾ フライアッシュコンクリートによる対策が非常に有効であると考えられた。

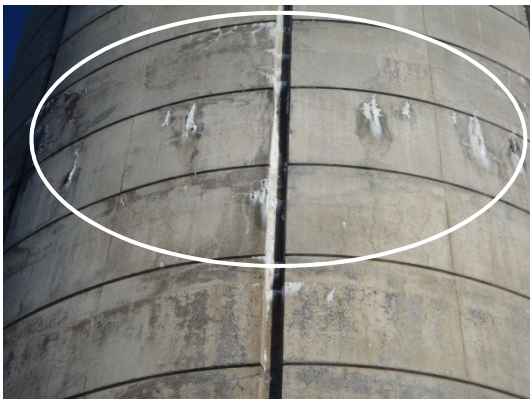
(c) 水深 10m の範囲に見られる白色析出物

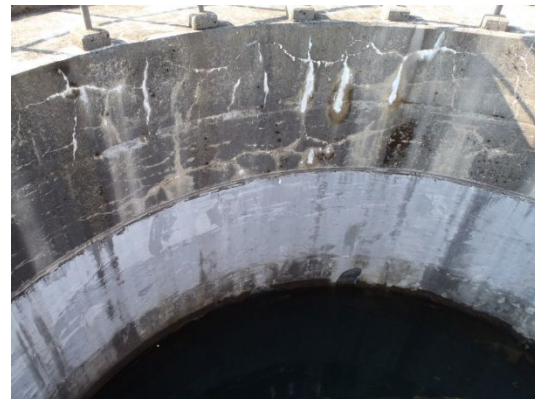
写真 4.2.4 は水力発電所のサージタンクに軽微な ASR が発生した事例である。サージタンクの形状は地上高 33m，外径 10m，上方の壁厚が 1m，下方の壁厚が 1.5m となっていた。

(d) サージタンク内壁での ASR による劣化

写真 4.2.4 サージタンクにおける内水の浸透による ASR による劣化

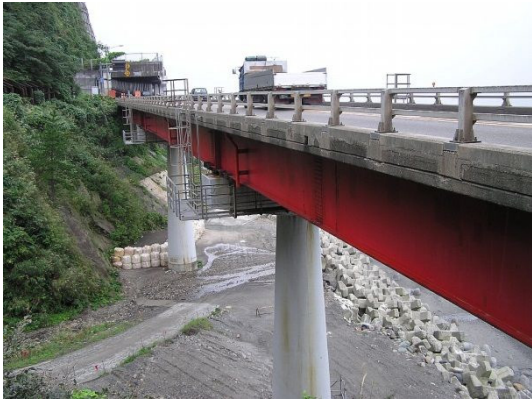
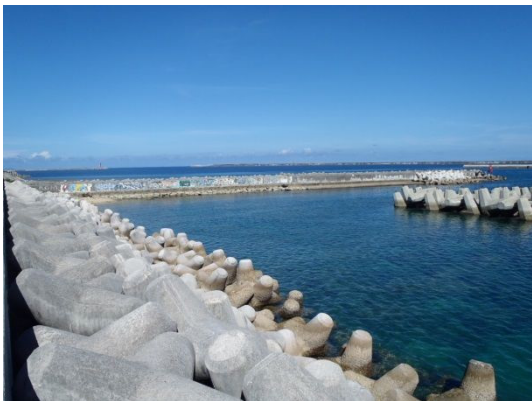
写真 4.2.5 は海岸保全のために設けられた消波ブロックに、ASR による劣化が生じた事例である。これらは、新潟県および沖縄県の海岸に設けられた消波ブロックである。海岸線における構造物では、飛来塩分により外部から浸入する塩化ナトリウムが ASR を促進させることで⁹⁾劣化が顕著となったものである。

写真 4.2.5 消波ブロックの ASR による劣化

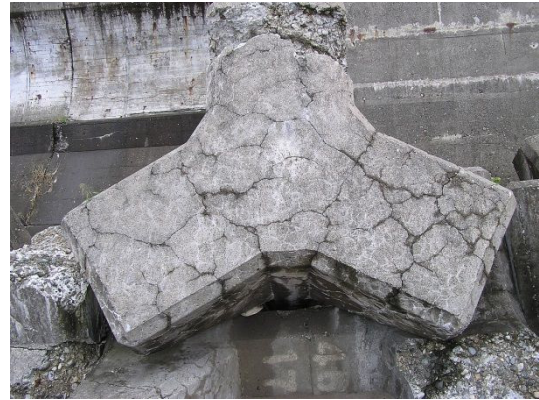
(b) 亀甲状ひび割れ (写真(a)の詳細)

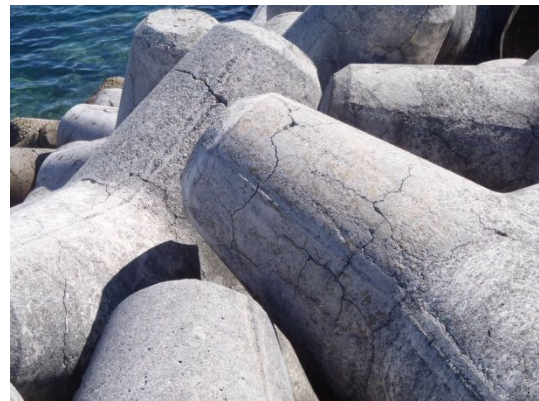
(d) 二方向性ひび割れ (写真(c)の詳細)

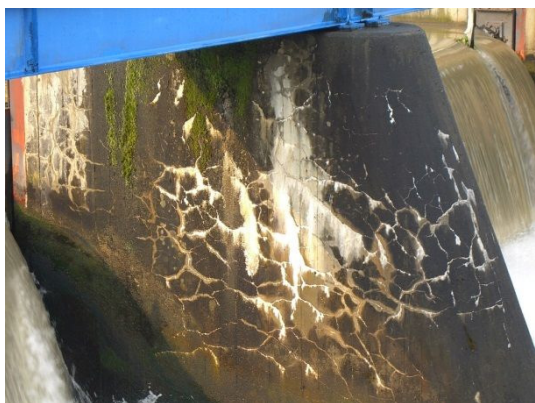
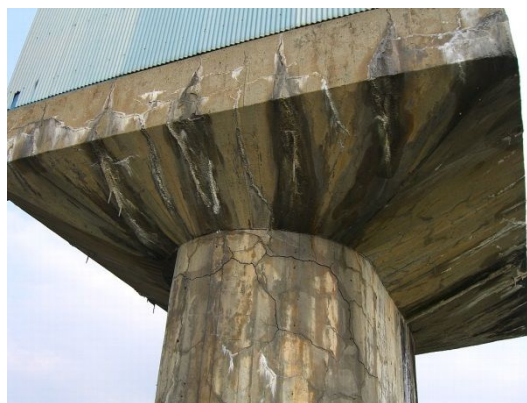
写真 4.2.6(a),(b)は農業用水のための取水堰であり、ASR による劣化の特徴である亀甲状のひび割れとアルカリシリカゲルの析出が見られたものであった。

(a) 堰柱の劣化状況（補修前）

(b) 門柱および操作台の劣化状況（補修前）

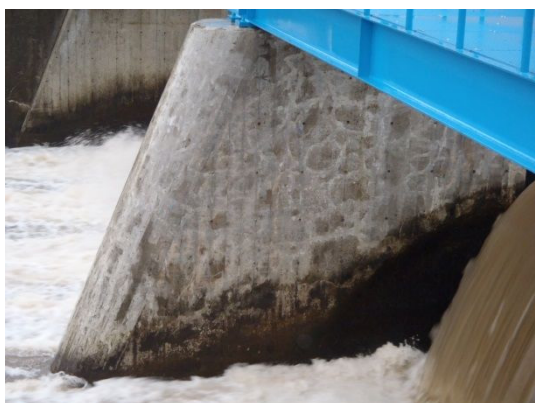
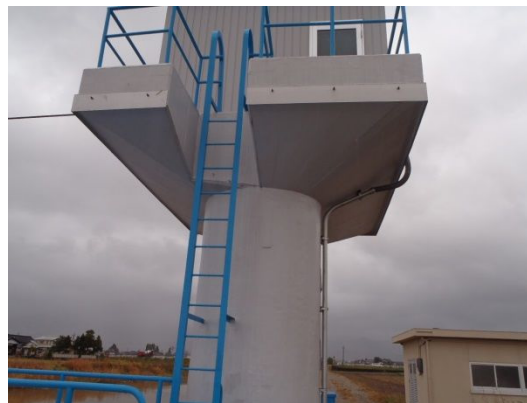
(c) 堰柱のひび割れ補修（補修後）

(d) 門柱および操作台の表面被覆工（補修後）

写真 4.2.6(c),(d)は、ASR による劣化の抑制と内部の鉄筋の腐食防止を目的とし、ひび割れ補修と表面被覆を施したものであった。北陸地方における表面被覆工に関する評価では、被覆材料がコンクリート内部の水分のみで膨張する場合や未補修部からの水分補給によって劣化（水ぶくれや剥がれ）することが多く、被覆材料の弾性的な性質の消失にともなうひび割れ追従性の低下が指摘されている¹¹⁾。このため、北陸地方において樹脂系材料による表面被覆工の適用は可能な限り避けるのが望ましいと考える。しかし、表面被覆工の適用が選択される場合は、中塗り材のひび割れ追従性や塗布量と厚さに関して、十分に安全を見込んだ設計が必要であると考えられる¹²⁾。構造物の耐久性の維持のためには、内部の鉄筋の腐食防止を目的としたひび割れ補修を実施し、その後、経過観察を行っていくことが適切であると考えられる。

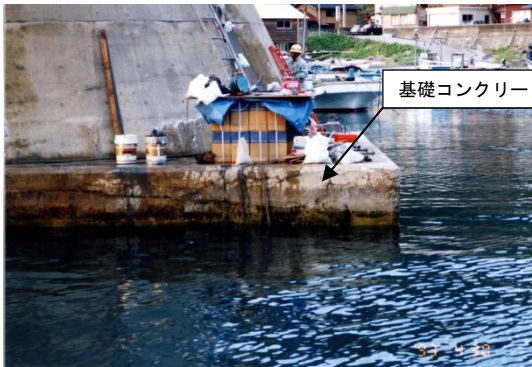
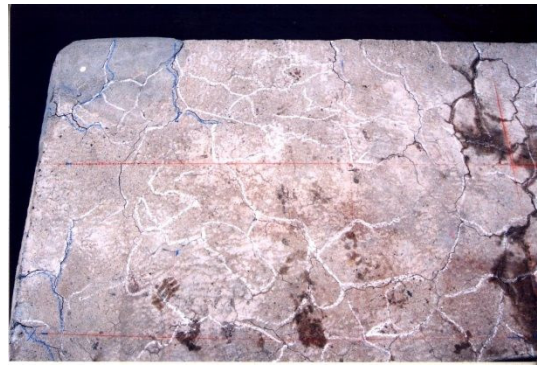
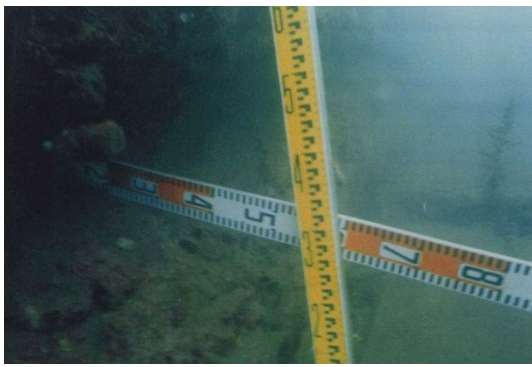
図 4.2.1 は海中における無筋の基礎コンクリートで、単径間の PC プレテンション T 桁橋の重力式橋台を支持する地盤の機能を有するものである。写真 4.2.7(a),(b)に示すように、この基礎コンクリートで、ASR による劣化が原因で亀甲状のひび割れが生じていた。海中部では、写真 4.2.7(c)に示すように、くさび状の断面欠損を生じていた。

(b) 亀甲状のひび割れ

(c) 海中のくさび状の断面欠損部

基礎コンクリートから採取したコアにより、JCI-DD2 法、デンマーク法（飽和 NaCl 溶液浸漬）、海水浸漬法の 3 種類の促進養生試験を実施した。結果は、図 4.2.2 に示すように、いずれの試験ともコンクリートの残存膨張性は低いと判断された。そこで、対策工は、基礎コンクリートが橋台の地盤としての機能を維持するため、将来にわたりその形状を保つことを基本とした。そのため、海中部の基礎コンクリート表面を鋼板で覆って保護し、その鋼板をアンカーボルトで基礎コンクリートに定着させることとした。基礎コンクリートは無筋コンクリートであるため、ASR による劣化が内部まで進展していることが推察されたため、アンカーボルトの定着長は、コンクリートの強度低下を考慮して十分な長さを確保した。くさび状の断面欠損部は水中不分離性モルタルで充填し、鋼板と基礎コンクリートの隙間にも水中不分離性モルタルを充填した。鋼板の防食対策では干満帯では重防食塗装を、海中部では流電陽極による電気防食を適用した。補修後の様子を写真 4.2.1(d)に示す。橋台に傾斜計を設置し、定期的に観測することにより監視を続けているが、上部工に影響を与える変状は生じていない。ASR で劣化したコンクリート構造物を鋼板で保護し、アンカーボルトで定着させた事例として評価できると考えられる。

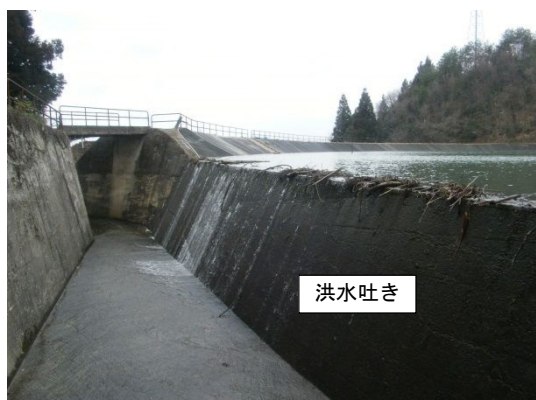
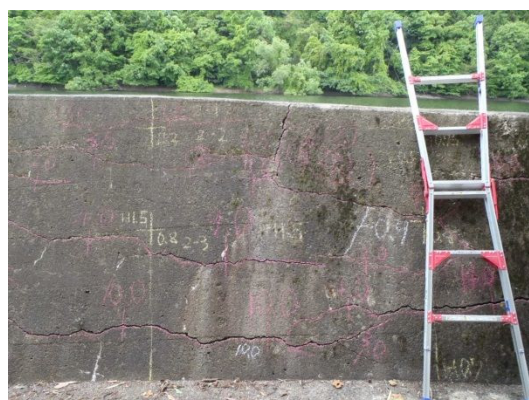
写真 4.2.8 は農業用水のため池にある洪水吐きであり，構造的には重力式擁壁となっていた。この重力式擁壁に，写真 4.2.8(b)に示すように，ASR による劣化が原因で水平方向のひび割れが発生していた。ひび割れ幅の最大値は 10mm にも達しており，このような高さの低い無筋の擁壁（高さ 3.6m）では上向きに ASR による膨張力が解放されるため，大きなひび割れが発生したものであった。降雨時には洪水調節機能として，擁壁天端に越流が生じるため，擁壁には流水圧による水平力が作用する。しかし，擁壁は水平方向のひび割れで水平抵抗力が低下しており，洪水調節時の安定性が懸念された。そこで，図 4.2.3 に示すような水平抵抗力を補う目的で鉛直方向に鉄筋を挿入し，補強を行った。写真 4.2.8(c)に示すように，擁壁天端から孔径 50mm で削孔し，D25mm の鉄筋を挿入して無収縮モルタルを充填した。擁壁の一体性を保つために，写真 4.2.8(d)に示すように，ひび割れ注入工を施工するとともに，鉄筋のせん断力により，擁壁に所要の水平抵抗力を確保した。ASR による劣化が生じた無筋コンクリート構造物に対する変位抑制対策として，有効な方法であったと考えられる。

(b) 水平方向のひび割れ（最大幅 10mm）

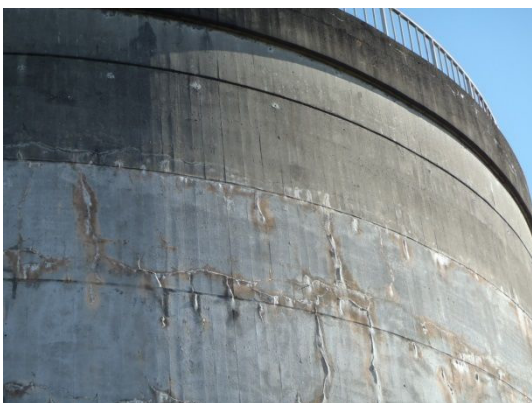
写真 4.2.9 は水力発電所施設のサージタンク（外径 18m×高さ 25m）であり、1964 年に運用が開始されたものであった。ASR による劣化が原因で細かなひび割れが生じていたため、ASR の促進を抑制する目的から、けい酸ナトリウム系補修材料を塗布したが、数年後に再劣化を生じた。けい酸ナトリウム系補修材料の塗布による ASR 抑制効果は発揮されておらず、内部からの浸透水によるひび割れの進展とアルカリシリカゲルの析出により、塗布した補修材料が剥がれ ASR による再劣化が生じていた。

写真 4.2.9 サージタンクにおけるけい酸ナトリウム系補修材料塗布後の再劣化

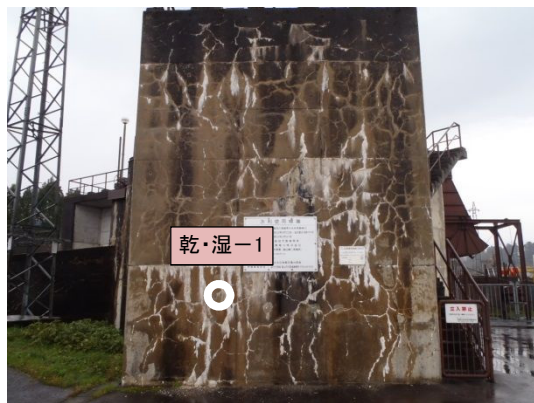
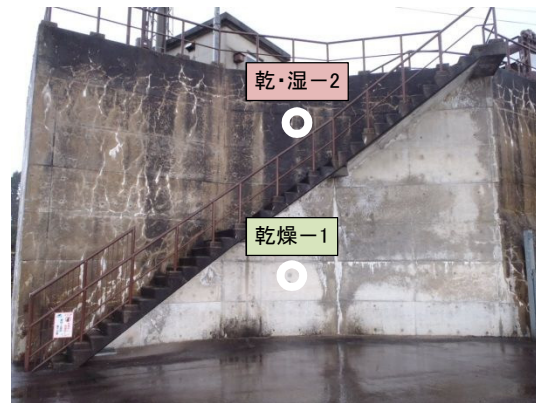
取水口は、かんがい用水路を利用した発電所の施設であり 1985 年に建設され、調査時点(2013 年)で 28 年が経過していた。取水口の構造形状は、地上地中を合わせた高さが 12.9m、幅が 12m、壁厚は正面が 2.0m、側面が 1.25m の鉄筋コンクリート構造であった。ASR が原因と考えられるひび割れや白色析出物が構造物全体に現れていた。**写真 4.3.1** から分かるように、構造物のコンクリート表面では乾湿繰り返し状態の水分環境がほとんどであるが、一部、側面の管理用階段の軒下のみが、常に乾燥状態であった。このような降雨による雨がかかりや水路内の水の浸透による水分環境の違いにより、ASR による劣化程度に大きな差が生じていた。乾湿繰り返し部では ASR が原因によるひび割れと白色析出物が生じていた。一方で、乾燥した部位では ASR による劣化が生じていなかった。この構造物で水分環境の相違に着目し、乾湿繰り返し部と乾燥部でコンクリートコア(φ55mm)を採取し各種試験を実施した。また、コンクリートに使用された川砂利・川砂の河川水系が打設リフトによって異なっており、河川産骨材の産地の相違による劣化程度にも注目した。コンクリートコアの採取位置は、常願寺川産の乾湿繰り返し部、常願寺川産の乾燥部、早月川産の乾湿繰り返し部の 3 箇所とした。なお、常願寺川産は反応性骨材であり、早月川産は非反応性骨材である。

写真 4.3.1 取水口施設の外観

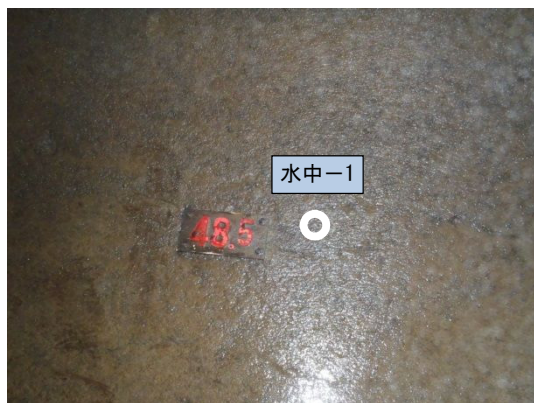
(a) 導水路トンネル内

一方の導水路トンネルは総延長が約 5km に及び、詳細調査を実施した区間は 1980 年に建設され、調査時点(2014 年)で 34 年が経過していた。導水路トンネルの構造形式は、鉄筋コンクリートによる巻立て構造となっており、内径 4500mm の円形、壁厚 400mm であった。巻立てコンクリートは長さ 10.5m のスライドセントルを使用して吹上げ方式で打設されていた。導水路トンネルで使用された骨材は常願寺川産の川砂利・川砂であった。**写真 4.3.2(a)** は導水路トンネルの内部であり、外観上コンクリート表面に ASR による劣化は認められなかった。巻立てコンクリートは常時水中にある部材であるため、常願寺川産の水中部を代表するものとしてコンクリートコア(φ55mm)を採取した。また、**写真 4.3.2(b)** に示す導水路トンネルへ進入する横坑の坑門(無筋構造)では外観上、ひび割れが著しかったため、ここでもコンクリートコアを採取し試験を実施した。

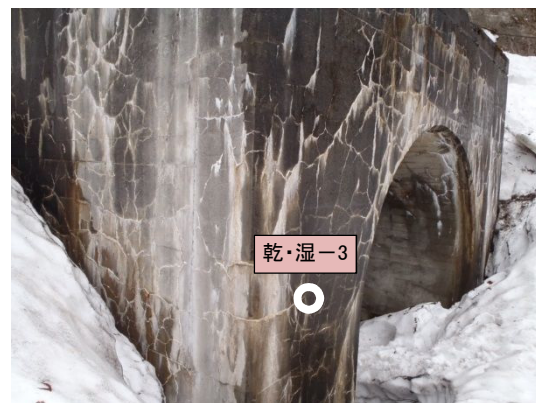
(b) 導水路トンネルへ進入する横坑の坑門

コンクリートコアごとの分析結果は図 4.3.3 のとおりである。アルカリ総量は、骨材のアルカリ量を含むことから、JIS A 5308 アルカリ総量規制 3 kg/m³ (セメント+混和材料由来のアルカリ) と直接比較できないが、採取コアの水中-1、乾・湿-1、乾燥-1、乾・湿-2 の鉄筋コンクリート部材から採取したコアでは 3kg/m³ を超える比較的高いアルカリ量が確認された。これより、鉄筋コンクリート部材では ASR を生じるのに十分なアルカリ量があったことが認められた。また、無筋コンクリート部材から採取した乾・湿-3 のコアではアルカリ総量が 2.33kg/m³ となり 3kg/m³ 未満であった。しかし、実際の構造物では、写真 4.3.2(b) に示すように ASR による劣化を生じていた。

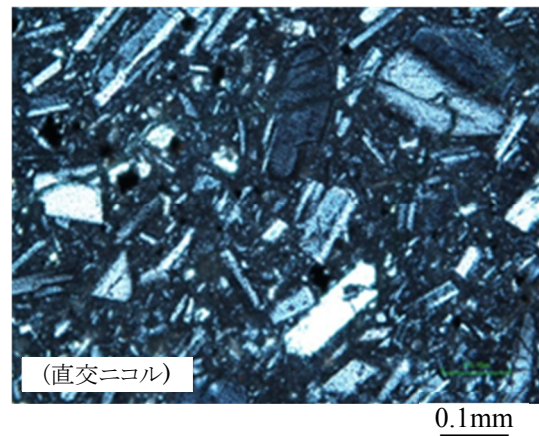
められないものもあった。また、反応リムを有する安山岩の砂利でセメントペーストへ小さなひび割れが進展しているものがあった。反応していない安山岩でも、**写真 4.3.3(b)**に示すように、反応性鉱物として火山ガラスやクリストバライトが確認された。なお、**写真 4.3.3(d)**で、ひび割れ内にアルカリシリカゲルは確認できなかった。**写真 4.3.3(e)**に示すように、安山岩の砂にも反応が認められるものあれば反応が生じていないものがあった。また、反応していた安山岩の砂でセメントペーストへひび割れが進展しているものがあった。**写真 4.3.3(f)**で、ひび割れ内にアルカリシリカゲルは確認できなかった。

(b) 火山ガラスおよびクリストバライト

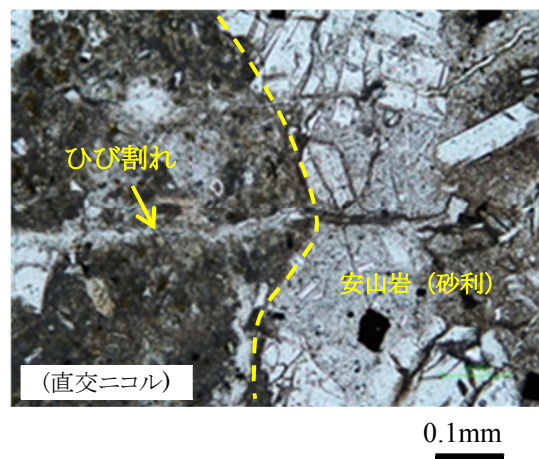
(d) 左写真の A 部拡大

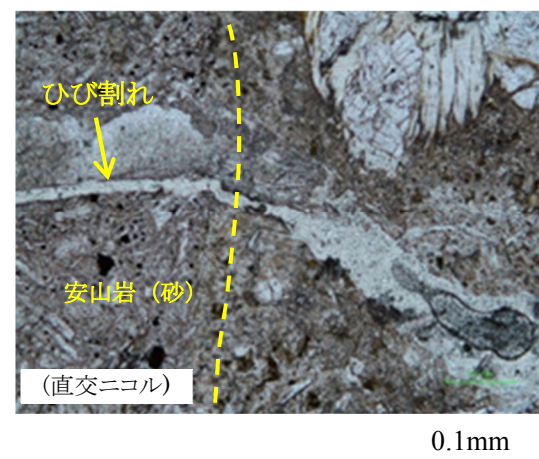
(f) 左写真の B 部拡大

写真 4.3.3 水中部 (採取コア, 水中-1) の薄片試料の偏光顕微鏡観察

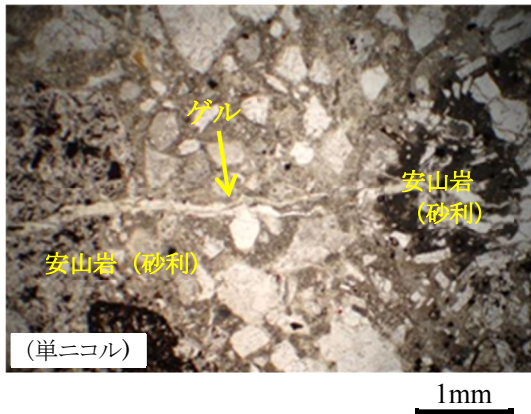
乾湿繰り返し部の採取コアの乾・湿-1の薄片の偏光顕微鏡観察結果を**写真 4.3.4**に示す。安山岩の砂利が激しく反応を生じており、**写真 4.3.4(a),(b)**に示すように、安山岩から発達したゲルがセメントペーストに達し、気泡内にゲルが堆積していた。同様に、安山岩の砂も激しく反応を生じており、**写真 4.3.4(c)**に示すように、安山岩から発達したゲルがセメントペーストに達していた。**写真 4.3.4(d)**の流紋岩質溶結凝灰岩の砂は、顕著な反応を示しておらず反応リムが発生している程度であった。また、**写真 4.3.4(e)**に示すように、オパールが激しく反応しており、**写真 4.3.4(f)**では、気泡内はエトリンガイドで満たされ、セメントペーストにひび割れを発生させていた。

(a) 激しく反応を生じた安山岩 (砂利)

写真 4.3.4 乾湿繰り返し部 (採取コア, 乾・湿-1) の薄片試料の偏光顕微鏡観察

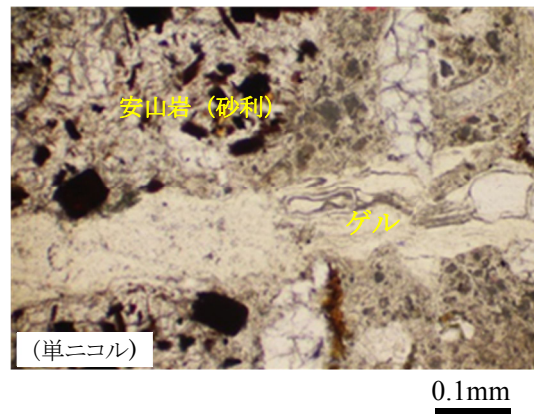
(b) 安山岩 (砂利) から発達したゲル

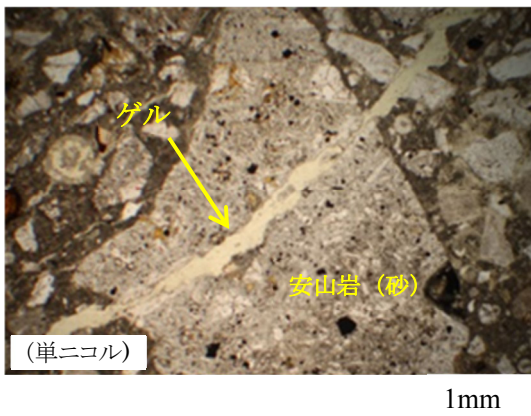
(c) 激しく反応を生じた安山岩 (砂)

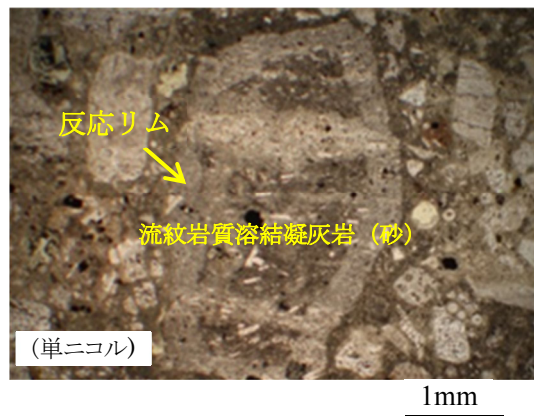
(d) 反応リムを生じた流紋岩質溶結凝灰岩 (砂)

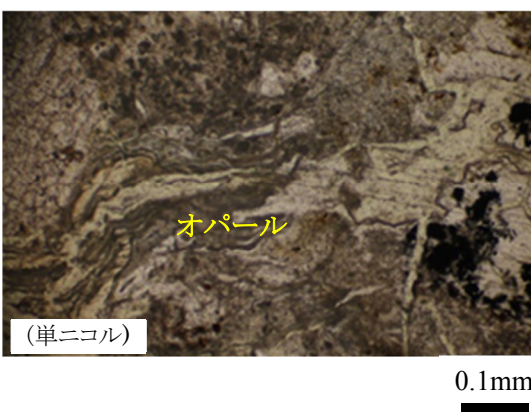
(e) 激しく反応したオパール

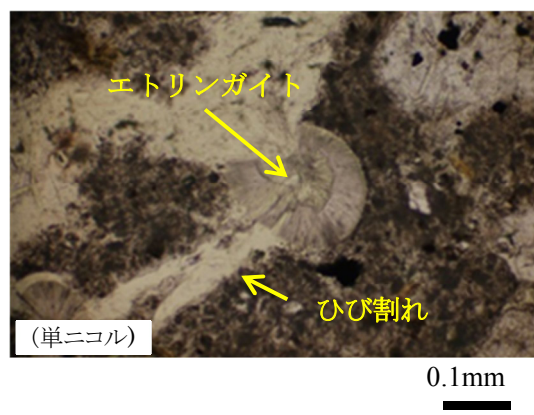
(f) 気泡内のエトリングイト

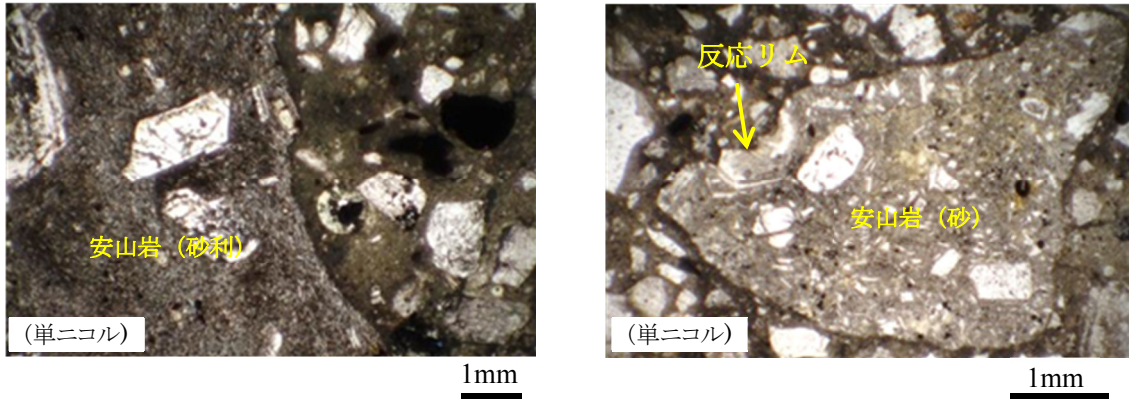
乾燥部の採取コアの乾燥-1の薄片の偏光顕微鏡観察結果を**写真 4.3.5**に示す。安山岩の砂や砂利には骨材周囲に反応リムを発生しているものもあるが、乾燥の影響により骨材からのひび割れは生じていなかった。

(a) 未反応の安山岩 (砂利)

(b) 反応リムを生じた安山岩 (砂)

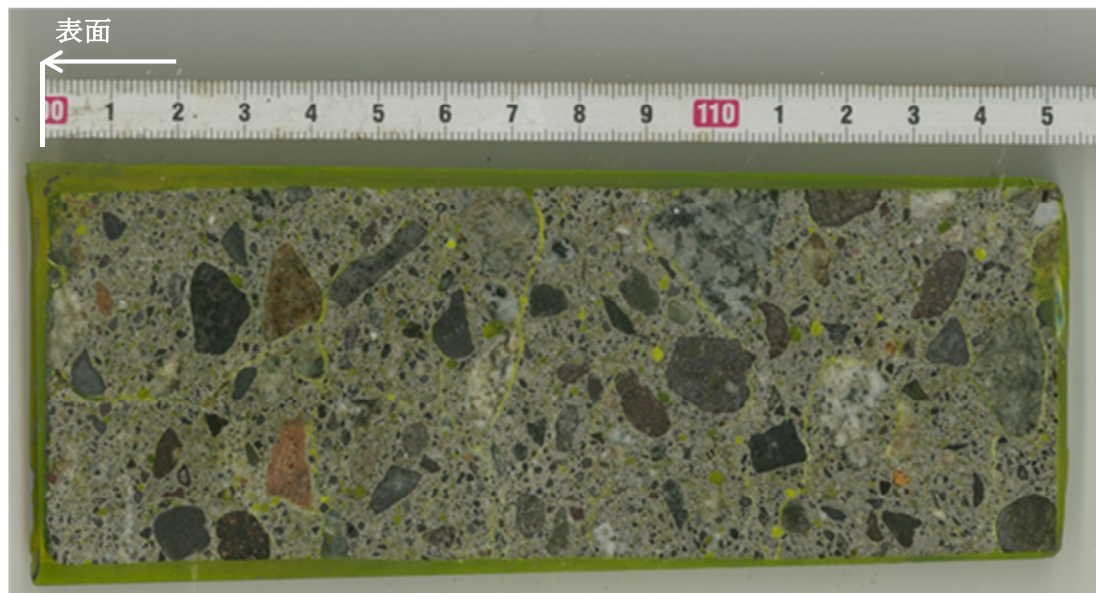
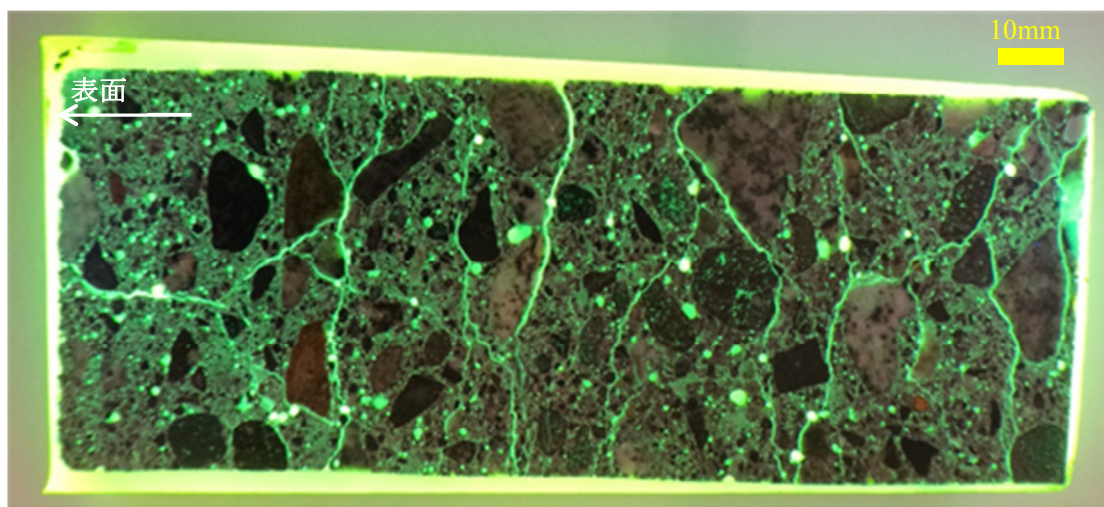
写真 4.3.6 乾湿繰り返し部（採取コア，乾・湿-3）の目視による観察

目視による観察結果を写真 4.3.6 に示す。ひび割れのほとんどが，粗骨材（砂利）の周囲に発生しており，コアの削孔方向に対して直角方向のものが多く，実際の構造物内部では，表面に平行に生じている。これらのひび割れは，表面から 40mm 程度の深さから増加する傾向があり，表面には見られなかった。一方，表面にはコア削孔方向に対して平行に延びる1本のひび割れが見られた。このひび割れは，表面から 30mm 程度まで延び，それより先は 40mm 以深の直角方向のひび割れに繋がっていた。表面から延びるひび割れは，乾湿繰り返しの過程において，コンクリートの表層部と深部における ASR による膨張量の差によって生じたものと考えられた^{18),19)}。一方，表面から 40mm 以深で見られた粗骨材の周囲に沿ったひび割れに関して，表面にはなく 40mm 以深で多く見られたことから，凍害による影響を受けた可能性は小さいと考えられたが，発生原因は特定できなかった。建設時のコンクリート打設時にブリージングの影響で発生した可能性も考えられた。しかし一方で，乾燥-再飽和をうける大型コンクリート円柱（直径 450mm，高さ 900mm，無筋構造）における ASR 表面ひび割れの発生メカニズムについて，表面ひび割れと微細ひび割れの間の中

大きさのひび割れが、表面から 50mm 程度の深さから 100mm 程度を中心とした部分に、粗骨材とモルタル相の境界に沿って多く確認されたという報告がある²⁰⁾。このひび割れの発生原因については、乾燥・再飽和の過程で、部位ごとの環境湿度変化に応じて ASR による膨張が進行するにしたがって種々の要因によって内部応力が発生したことによるものと推察されていた。そして、内部応力の要因として局所的な水分の供給条件の相違、反応成分の不均一な分布および既存の欠陥やひび割れなどが指摘されていた。

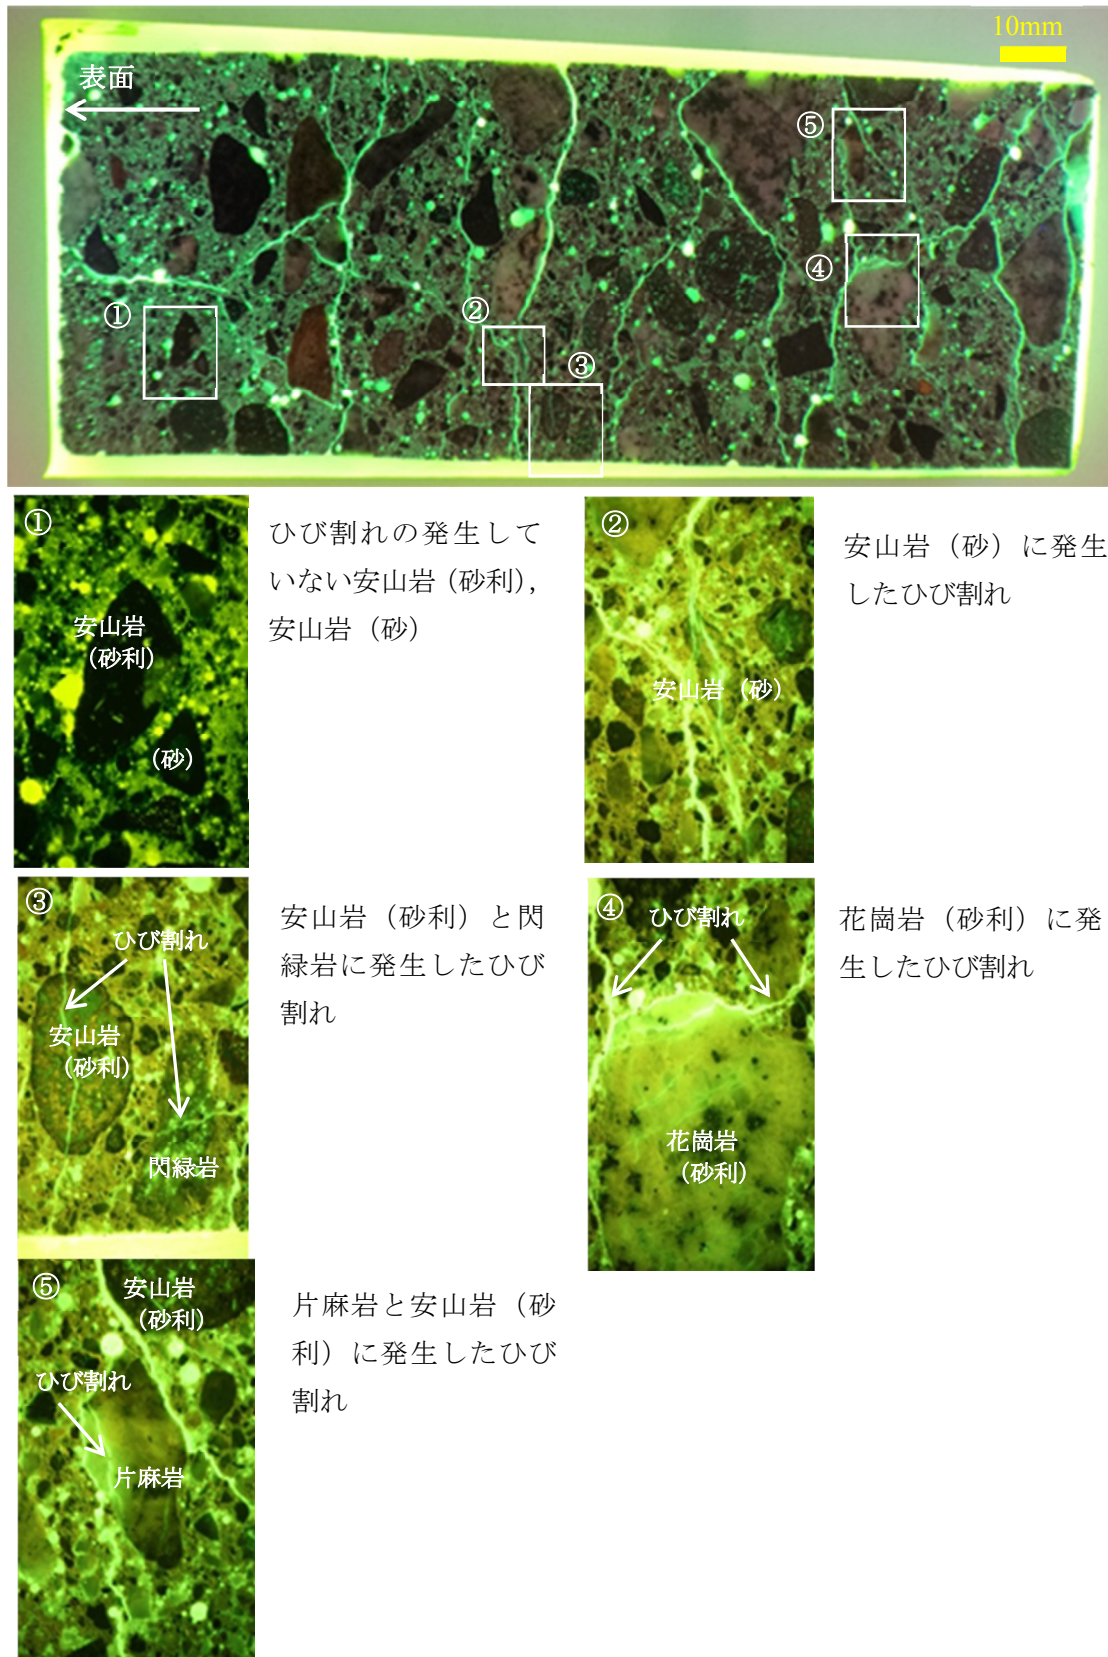
写真 4.3.7 乾湿繰り返し部 (採取コア, 乾・湿-3) の蛍光顕微鏡による観察

蛍光顕微鏡による観察結果を写真 4.3.7 に示す。反応性の高い安山岩に ASR によるひび割れが発生しているものもあれば発生していないもあった。ひび割れの発生した安山岩は、安山岩中の約 6 割を占めた。また、一般的に反応性を示さない花崗岩、閃緑岩および片麻岩に ASR によるひび割れが発生していた。ひび割れは骨材内部に留まるものやセメントペーストに進展するものもあった。花崗岩質岩石に発生した ASR によると考えられるひび割れは、各岩種で 6～9 割を占めた。

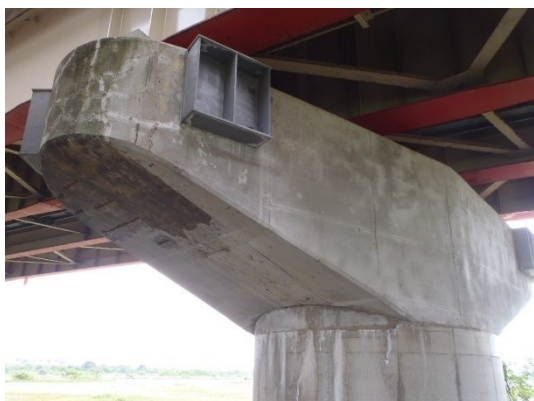
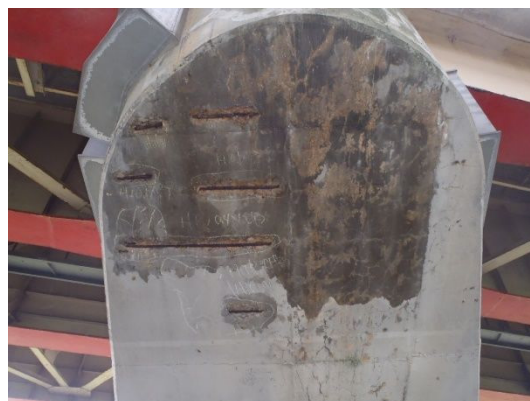
けい酸塩系補修材料は、コンクリート中の水酸化カルシウムと反応してセメント水和物に近い組成の C-S-H ゲルを形成し、コンクリート中の空隙を充填することにより、コンクリート表層やひび割れの組織を緻密化するとされている²²⁾。このような性質からコンクリート表面から吸水を抑制でき、ASR による膨張を抑制するうえで有効であるとされ、北陸地方でもこの種の補修材料が、道路構造物や電力施設などに積極的に使用された経緯があった。**写真 4.4.1** は ASR による劣化が見られた道路橋の橋脚はり部に、けい酸ナトリウム系補修材料を塗布した事例である。再劣化が生じ、補修材料が剥がれていた。一方、**写真 4.4.2** は水力発電所施設のサージタンクである。ASR による劣化が原因で細かなひび割れが生じていたため、ASR の促進を抑制する目的から、けい酸ナトリウム系補修材料を塗布したが、補修後数年で再劣化した事例である。これら実構造物において、けい酸ナトリウム系補修材料の塗布による ASR 抑制効果は発揮されておらず、内部からの浸透水によるひび割れの進展とアルカリシリカゲルの析出により、塗布した補修材料が剥がれ、ASR による再劣化が生じていた。

写真 4.4.1 道路橋の橋脚はり部におけるけい酸ナトリウム系補修材料塗布後の再劣化
