Caracterización de los materiales

4.1. Introducción

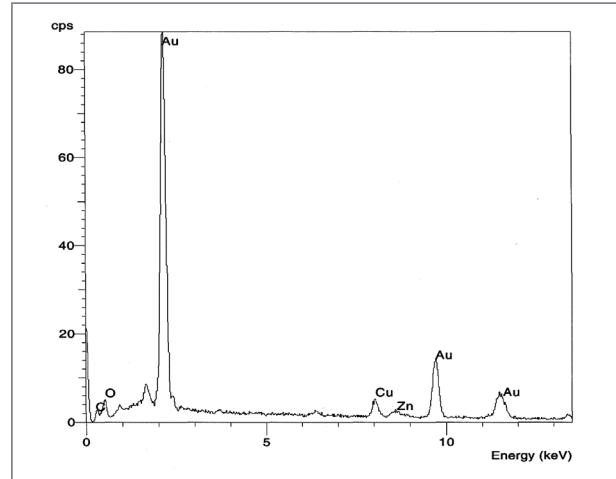
Figura 4.5. Microanálisis por EDX de la pátina localizada bajo la capa, donde se ha identificado restos de oro.

En cuanto a la pátina de color verde intenso localizada bajo la capa, se compone mayoritariamente de piromorfita, destacando la detección de trazas de oro. Estos restos se han conservado posiblemente por localizarse en un lugar menos accesible a los agentes atmosféricos y contaminantes, dejando así testimonio de recubrimientos dorados que a lo largo de su historia ha tenido El Giraldillo (Figura 4.5).

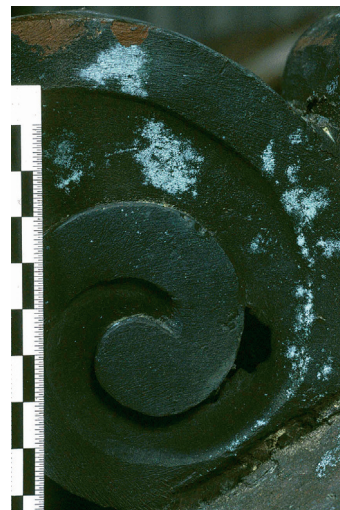
Figura 4.11. Detalle de la superficie irregular de la palma donde se muestra la morfología del ataque.

su composición una mezcla de estannita ($\text{Cu}_2\text{FeSnS}_4$), compuesto responsable de su color negruzco, cuprita, atacamita y restos de tierra (figura 4.11).

Mientras que en la escultura las cantidades de cloruros eran despreciables y no representaban un peligro, en la palma los cloruros sí se encontraban en cantidades significativas, y por lo tanto debían ser eliminadas. El problema de los cloruros se acentuó durante la primera fase de estancia de la palma en los talleres de Arqueología del Instituto Andaluz de Patrimonio Histórico, cuando se observó la aparición de focos de ataque puntuales de color verde brillante y aspecto pulverulento. Este proceso se interrumpió a partir de la instalación de deshumidificadores para controlar la humedad relativa en el recinto. El problema de cloruros se solucionó de forma definitiva realizando repetidas limpiezas con papetas hasta la eliminación completa de estas sales.

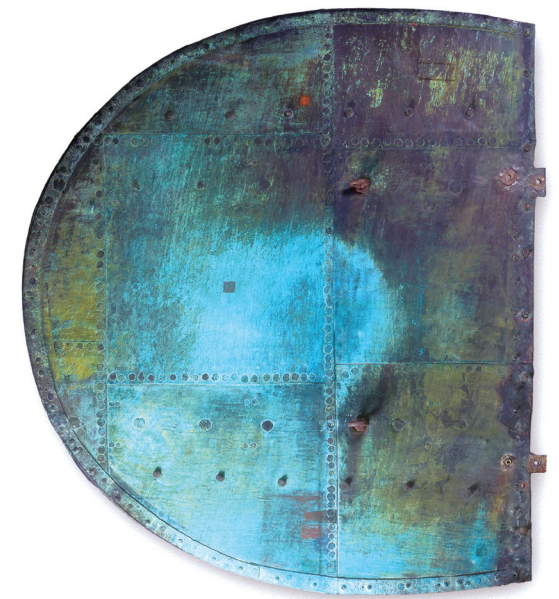
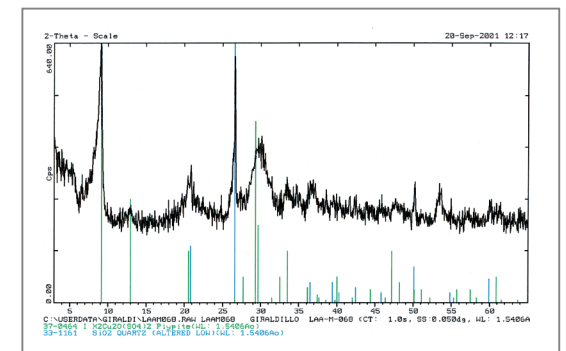
El lábaro según fuentes históricas estuvo policromado y dorado, lo que explica el hallazgo de pigmentos variados en su superficie. En todos ellos se detectan restos de arcilla, probablemente empleada como carga en la técnica de preparación de los pigmentos usados en su policromía (figura 4.14).

Figura 4.14. Aspecto general del lábaro donde se conserva parte de la policromía decorativa de siglos anteriores.

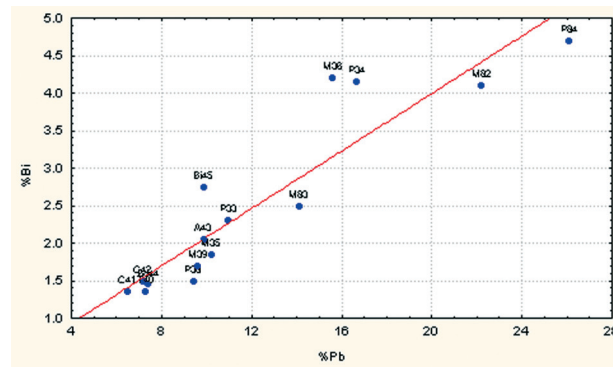
Si se observan los valores de **plomo y bismuto** en las muestras de la aleación original se comprueba que existe una correlación entre los dos. De este modo, cuando se representan los contenidos de plomo frente a los de bismuto (figura 4.17) hay una tendencia

Figura 4.17. El plomo y el bismuto se añadieron probablemente asociados como una materia prima. (Autora: Auxiliadora Gómez Morón)

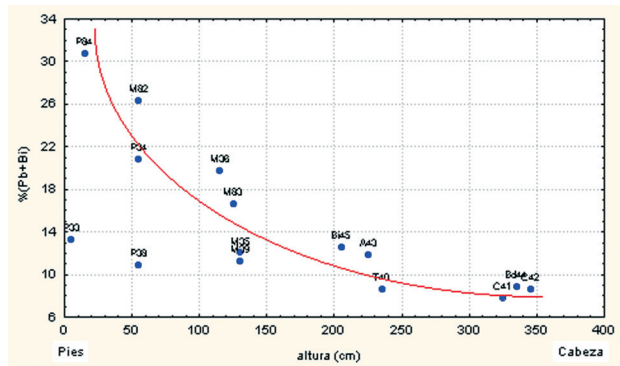
Por otra parte, el hecho de que la composición de la estatua muestre composiciones en (plomo+bismuto)/cobre tan variadas se explica perfectamente por la fuerte segregación del plomo con la altura. Aunque se hubiera partido de una colada con fusión homogénea, debido a la insolubilidad del plomo-bismuto en el cobre y a la muy distinta densidad de las fases, se produce una fuerte segregación o sedimentación en alturas mientras el caldo no llegue a solidificar dentro del molde. Esto aparece más marcado cuando se representa la proporción de cobre o de plomo+bismuto frente a la altura (figura 4.18), en donde se observa una marcada tendencia creciente en el primer caso y decreciente en el segundo. En el gráfico es evidente la disminución del porcentaje de plomo y bismuto conforme se asciende desde los pies hasta la cabeza, tanto en las muestras de la zona anterior como posterior. Los porcentajes de plomo+bismuto oscilan entre el 30,8% en el talón del pie izquierdo hasta el 7,85% en el casco, debido a la marcada segregación de este elemento. Todo esto parece indicar que la fundición se realizó en posición vertical de la escultura, en una única colada y a partir de un mismo caldo líquido, a pesar de la gran envergadura de la misma.

Figura 4.18. La mayor densidad del plomo produjo una decantación del mismo hacia los pies de la figura.

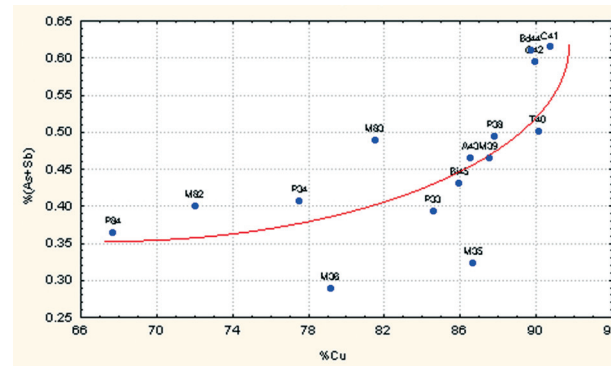
En la representación del arsénico frente al antimonio, se observa una clara relación con pendiente positiva. La situación es similar a la referida anteriormente con el plomo y el bismuto. El arsénico y el antimonio son completamente solubles entre sí y muestran una solubilidad limitada con el cobre ($\leq 5\%$ As y $\leq 2\%$ Sb, a $200\text{ }^{\circ}\text{C}$) y no son solubles con el plomo-bismuto. Por otra parte, una representación del arsénico+antimonio frente al cobre (figura 4.19) presenta, salvo excepciones, una correlación positiva. Esto lleva a pensar que ambos elementos, arsénico y antimonio, no se encuentran disueltos en la fase plomo+bismuto, sino en alguna asociación con el cobre, bien disueltos en aquél, bien formando un compuesto, probablemente de tipo sulfuro.

La explicación más razonable a la presencia de estos elementos puede relacionarse con los minerales del arsénico, antimonio o cobre. En efecto, no es extraño que las menas de cobre de tipo sulfuro puedan contener pequeñas cantidades de arsénico y antimonio. Este es el caso de las mineralizaciones del suroeste de la Península Ibérica. Por otra parte, estas impurezas de antimonio y arsénico son difíciles de eliminar durante el proceso de extracción.

Figura 4.19. La asociación entre el arsénico+antimonio con el cobre podría deberse al uso de minerales de partida del tipo de los encontrados en la franja pirítica del suroeste español.

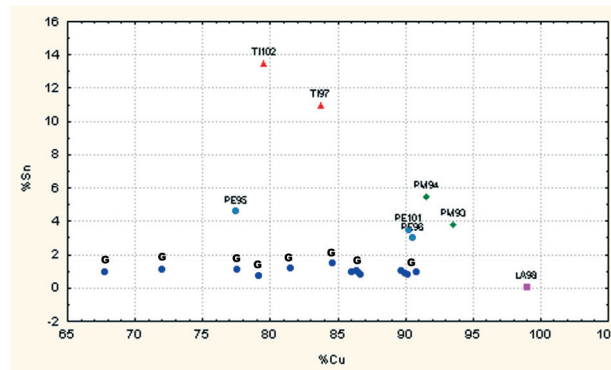
Figura 4.20. Las aleaciones cobre-estaño usadas en la colada de la peana (PE), tinaja (TI), lábaro (LA), palma (PM) y Giraldillo (G) no son el resultado de una misma liga.

El diagrama bivariante para los contenidos de cobre frente a los de estaño revela que prácticamente cada elemento auxiliar presenta una relación Cu/Sn distinta y a su vez distinta a la del Giraldillo (con un contenido de estaño bastante constante del 1%). Este hecho confirma que cada uno de ellos fue fundido a partir de aleaciones madre diferentes, en coladas o épocas diferentes (figura 4.20).

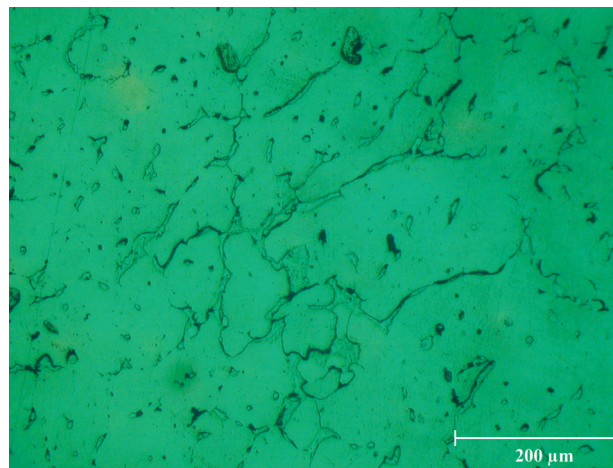
Una imagen típica de la microestructura del bronce del Giraldillo aparece en la figura 4.22. Se aprecia un constituyente de color cobrizo que ocupa el fondo o matriz de la estructura. Es el bronce, una mezcla íntima de átomos de cobre y átomos de estaño. En el caso del bronce del Giraldillo, existen hasta 3 átomos de estaño por cada 100 átomos de cobre. No obstante, esa disolución no está perfectamente homogeneizada, lo que es típico de los materiales a los que se les ha dado su forma por colada del metal líquido en un molde apropiado. Aparecen entonces en la matriz algunas manchas, un poco más oscuras, donde la concentración de estaño es mayor. También es propio de los materiales obtenidos por fundición que puedan aparecer poros de tamaño muy pequeño, que se ven en la microfotografía de color negro intenso. Para completar la descripción de la estructura del bronce del Giraldillo falta por describir la presencia del plomo. Este elemento se añadía con frecuencia a los bronce estatuarios para mejorar la colabilidad, es decir, la facilidad con la que el bronce líquido penetra y copia todos los detalles del modelo o molde en el que se cuela. El plomo, por su bajo punto de fusión, actúa disminuyendo la temperatura de solidificación final del metal. Sin embargo, igual que ocurre al agua y el aceite, el plomo no se disuelve en el bronce. Todo el plomo queda, por tanto, separado de la matriz de bronce, pudiendo verse en la microfotografía como parches

aislados de un tono marrón oscuro. Los análisis realizados, indican que el contenido en plomo más bismuto del Giraldillo está entre el 8 y el 31 por ciento en peso. Estas diferencias ponen de manifiesto que la falta de homogeneidad no se circunscribe a la escala atómica (recuérdese la segregación del estaño descrita más arriba) sino que también se produce a escala macroscópica. En otras palabras, suelen existir diferencias de composición y microestructura dependiendo de la zona de la figura que se analice. Otros constituyentes pueden observarse, como los sulfuros de cobre que aparecen en forma de pequeñas perlas de color gris claro (figura 4.22).

Figura 4.22. Metalografía de una muestra tomada bajo el manto en la restauración de 1980-81.

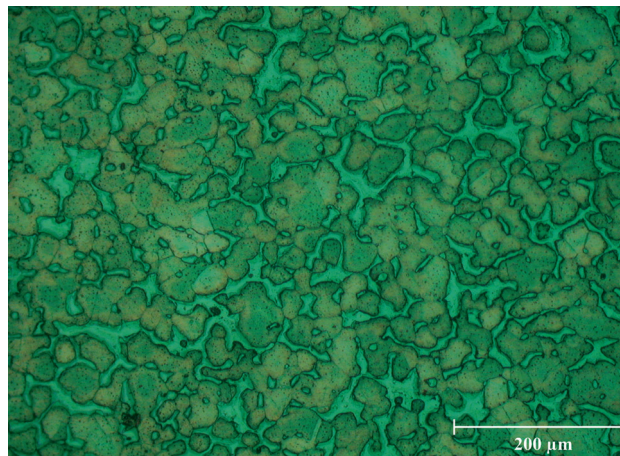
Figura 4.25. Metalografía correspondiente a la réplica tomada del talón del pie izquierdo. (izquierda).

A continuación se describen sucintamente las principales características de las réplicas tomadas en zonas alejadas de las soldaduras. Metalografías como la de la réplica 18 tienen una red muy cerrada de plomo (figura 4.25). El contenido de la fase Pb-Bi en esta zona es muy elevado, del 30,8%. Otras estructuras con una red bastante cerrada se encuentran en las muestras 19 (figura 4.26) o 21 (figura 4.27). Por el contrario, cuando la cantidad de plomo es pequeña éste aparece como una agrupación de glóbulos distribuidos, como en las muestras 2 (figura 4.28) o 24 (figura

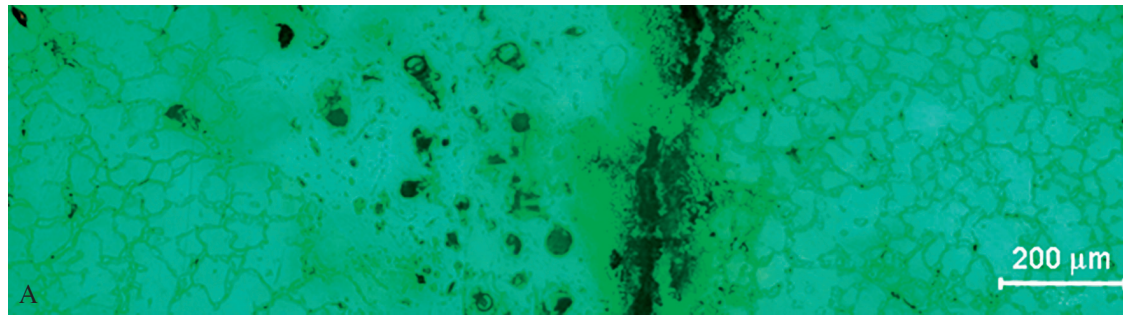
Por su parte, las réplicas obtenidas en las zonas soldadas ponen de manifiesto que se ha producido una unión metálica entre el bronce y el latón de aportación, si bien que no exento de faltas de fusión o, en algún caso grandes agrietamientos (figura 4.30). El metal adyacente a la soldadura resulta afectado por la pérdida de plomo (aproximadamente unos 0,3-0,5 mm de espesor), cierre de la red de plomo alrededor de los brazos dendríticos y exudación del plomo dejando los huecos en los espacios interdendríticos. De estos dos últimos fenómenos, el segundo es más importante y puede llegar a afectar hasta distancias de unos 5 cm, al menos, del cordón de soldadura. No obstante, no puede olvidarse que las réplicas muestran la estructura superficial y no la del espesor completo del bronce.

Figura 4.30. Metalografía correspondiente a la réplica tomada en una soldadura y proximidades.

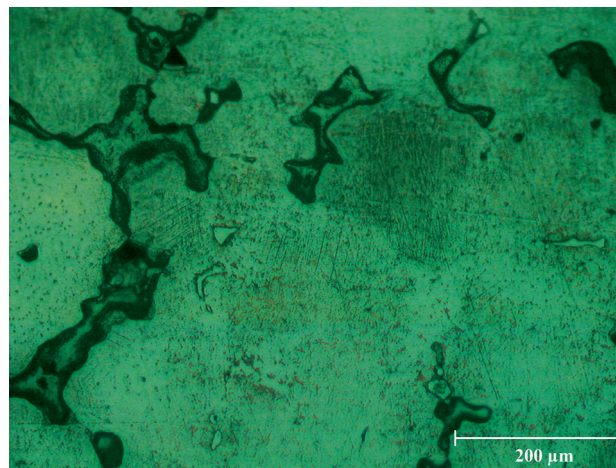
La estructura de la Palma es propia de un bronce monofásico plomado. Presenta abundante porosidad superficial (figura 4.32). En la réplica obtenida sobre el corte realizado en 1996 (figura 4.33) se aprecia una estructura recristalizada como consecuencia del calor (incluso superior a unos 500°C) producido durante el corte. En esta zona se aprecia un grano poligonal con un tamaño de unas $150\ \mu\text{m}$.

Figura 4.32. Metalografía correspondiente a la réplica tomada de la palma típica de un bronce monofásico plomado. (Autor: Jesús Pinto Quintana)

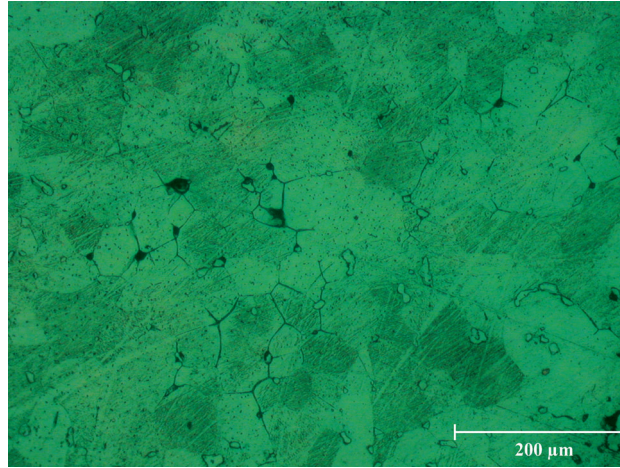
Figura 4.33. Metalografía correspondiente a la réplica tomada de la palma obtenida sobre el corte realizado en 1996. (arriba, izquierda).

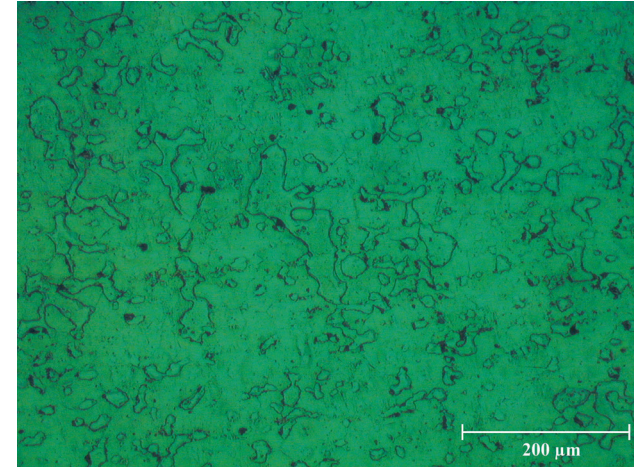
La peana también está constituida por un bronce monofásico plomado. La fase plomo está bien distribuida y se observa claramente una microsegregación interdendrítica. Ambas caracteris-

Figura 4.34. Metalografía correspondiente a la réplica tomada de la peana. (arriba, derecha).

ticas son propias de una elevada velocidad de enfriamiento. El tamaño dendrítico es superior a 800 μm (figura 4.34).

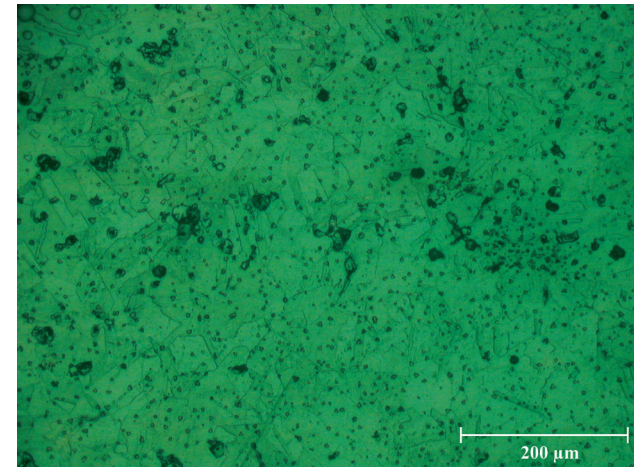
Figura 4.36. Metalografía correspondiente a la réplica tomada de lábaro. (abajo, derecha).
