La intervención de conservación-restauración
en la escultura “El Giraldillo”

La intervención de conservación-restauración en la escultura “El Giraldillo”

8.1. Criterios de actuación:

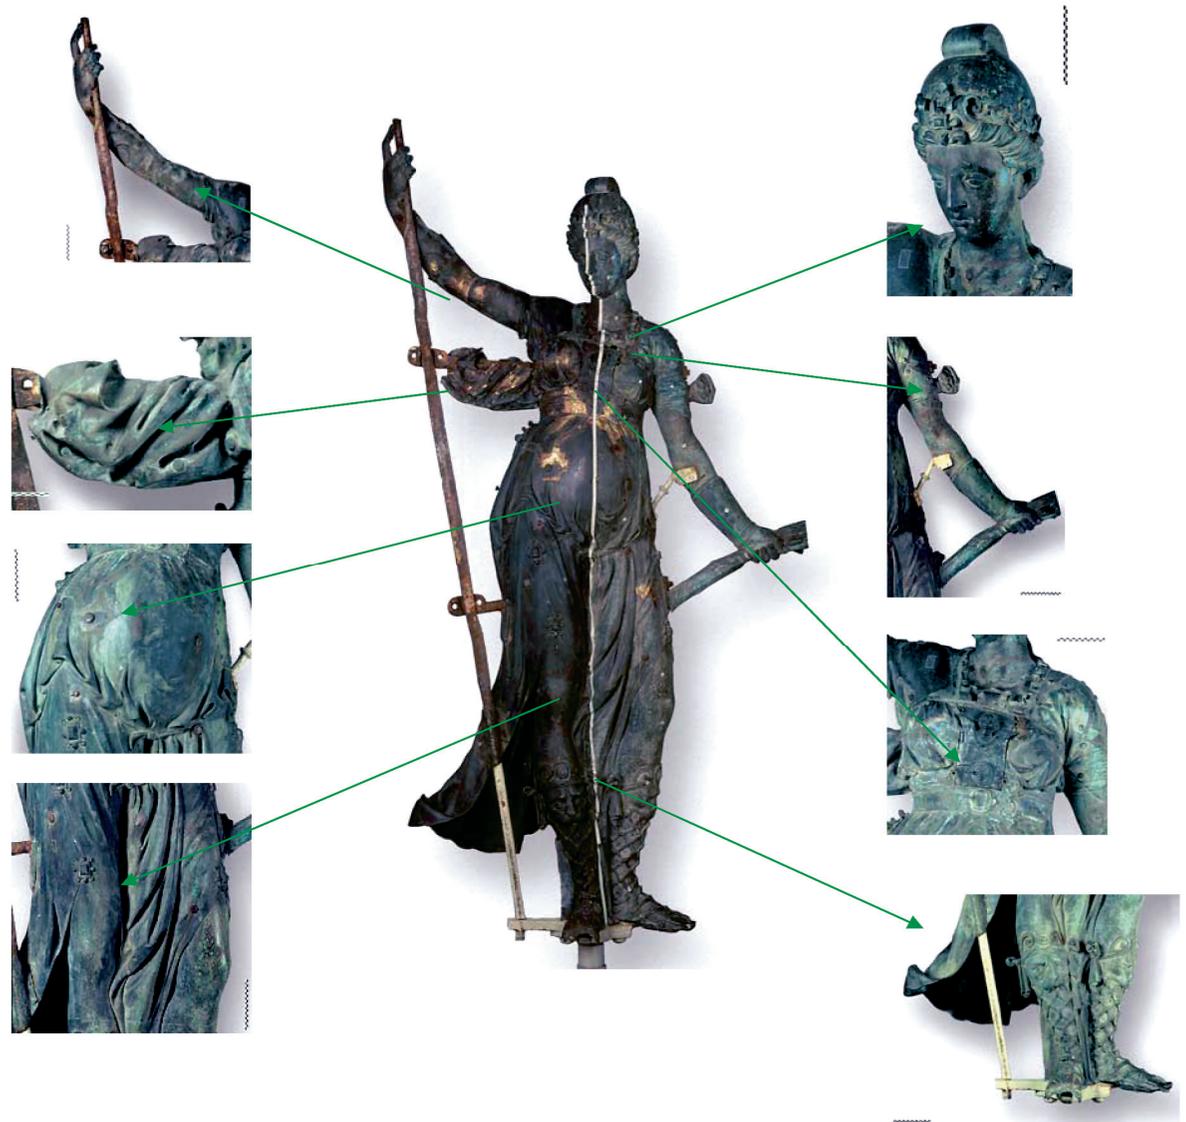
Figura 8.1. División de la escultura en secciones para la elaboración de la cartografía temática.

de trabajo dividiendo la figura en zonas, para poder reflejar con detalle todas las actuaciones y patologías (Figura 8.1.)

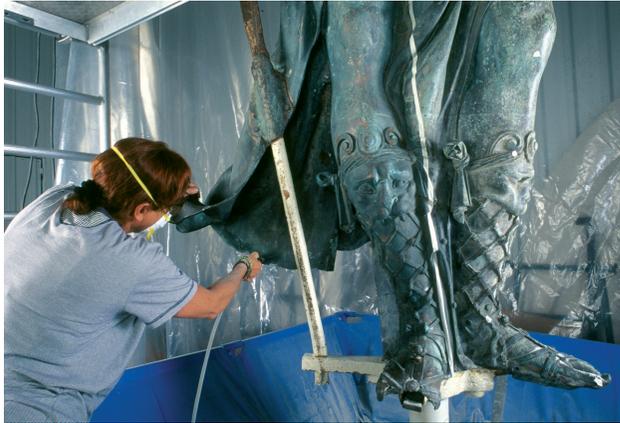
Figura 8.10. Detalle de las pruebas de limpieza en el brazo izquierdo en la zona del codo, donde se pudo apreciar la soldadura debajo de la resina epoxidica.

Para enmascarar el tratamiento de soldeo al que fue sometida la escultura se había aplicado en las zonas del bronce afectadas por el calor y donde se habían realizado las soldaduras una pátina azul-verdosa basada en cloruro amónico y bicarbonato amónico, añadiendo como aglutinante la goma de tragacanto. El aspecto que presentaba toda la escultura y el conjunto de elementos era bastante heterogéneo. (Figura 8.10)

La superficie externa de la estatua se trató con métodos mecánicos y químicos. Primero se probaron métodos químicos para la disolución de la resina epoxi con disolventes estudiados por el IRPA⁵. Se utilizaron tricloroetano y tricloroetano+ diacetona. Las mezclas se aplicaron en forma de gel en ambos casos, pero no se obtuvo ningún resultado positivo en la remoción de la resina, por lo que la limpieza superficial se realizó mecánicamente utilizando diversos métodos combinados: bisturí, micro-motor, vibroincisor, percusión o una fuente de calor con un microchorro de aire caliente con regulación electrónica continua de la temperatura. La limpieza con bisturí no resultó adecuada por la dureza de la Belzona, por lo que el sistema que mejor funcionó fue la eliminación de la capa de resina por percusión. La utilización del micro torno sirvió para eliminar las capas más finas que quedaban de belzona e igualar la superficie. Se han utilizado fresas de carborundo y de acero (Figura.8.9).

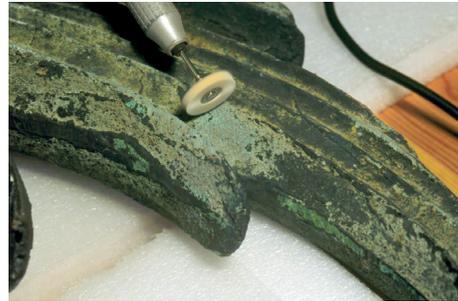
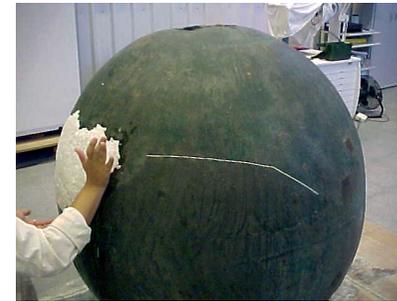
Para la limpieza de esta intervención se comenzó con tolueno+isopropanol+agua, e isopropanol+amoníaco+agua. Como la utilización de estos dos sistemas no era suficientemente efectiva, se decidió remover los restos que quedaban de las capas intencionadas de tragacanto por medios mecánicos, con la proyección de micro esferas de vidrio, abrasivo de una granulometría muy fina con una dureza en la escala de Mohs de 6,8.

El Microabrasímetro de precisión de control electrónico que se utilizó funciona con aire comprimido, cuyo flujo es continuo y homogéneo, pudiendo variar la cantidad del mismo independientemente de la presión de uso, siendo la presión del chorro regulable de 0 a 6 atm, con lo cual se garantiza el control de la limpieza en todo momento. (Figura 8.11 y 8.12)

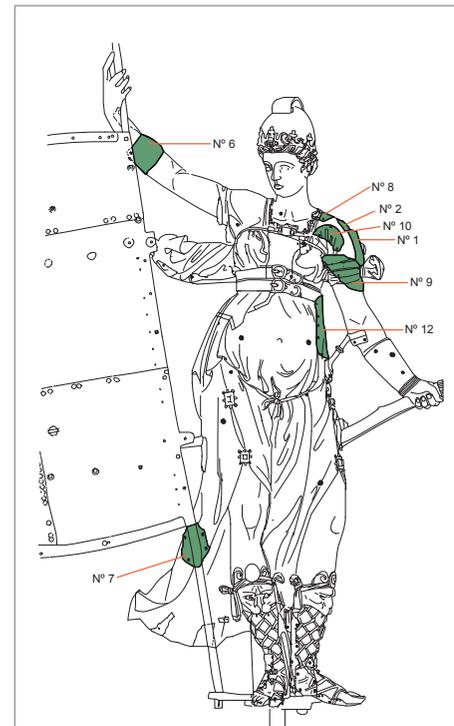
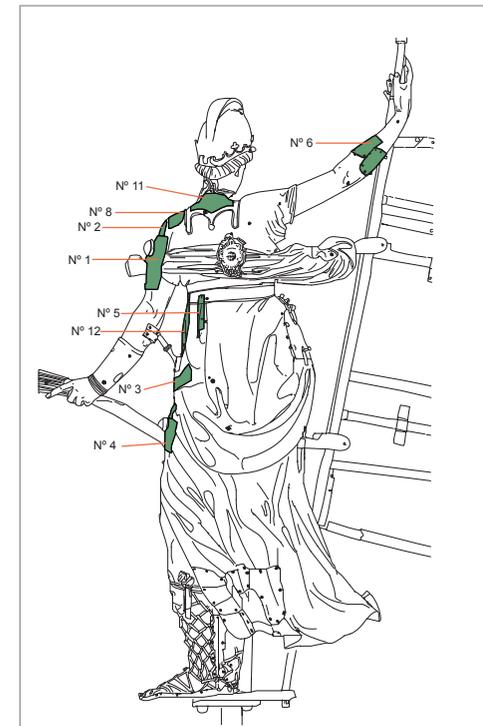
FASE DESMONTAJE APÓSITOS

Por tanto, se decidió retirar una serie de apósitos o chapas que cubrían las diferentes irregularidades de la escultura, tanto para una mejor comprensión de los daños que pudieran ocultar, como para recuperar la morfología de la estatua. Se retiraron en una primera fase siete apósitos, y en la segunda cinco; son los que se indican a continuación y se recogen en la figura 8.15.

1. Apósito del hombro bajo vástago horizontal de hierro del torso
2. Apósito del hombro rodeando vástago horizontal de hierro del torso
3. Apósito de la cadera izquierda por su parte posterior
4. Apósitos bajo y sobre el vástago de hierro que soporta la palma
5. Apósito en la zona de la cintura por la parte trasera
6. Apósito que rodea el antebrazo derecho
7. Apósito del vástago que sujeta el lábaro en su parte inferior
8. Apósito en el hombro izquierdo
9. Apósito que rodea el brazo izquierdo
10. Apósito sobre el pecho izquierdo
11. Apósito de la parte posterior del cuello
12. Apósito del costado izquierdo

Su espesor era de 5 mm y era de bronce. La pieza que rodeaba el vástago de la estructura que atraviesa el pecho, se sujetaba al brazo con dos roblones a la altura de la axila y a la parte superior del hombro. A su vez uno de los roblones de la parte superior sujetaba el apósito del extremo del hombro. (Figura.8.15.)

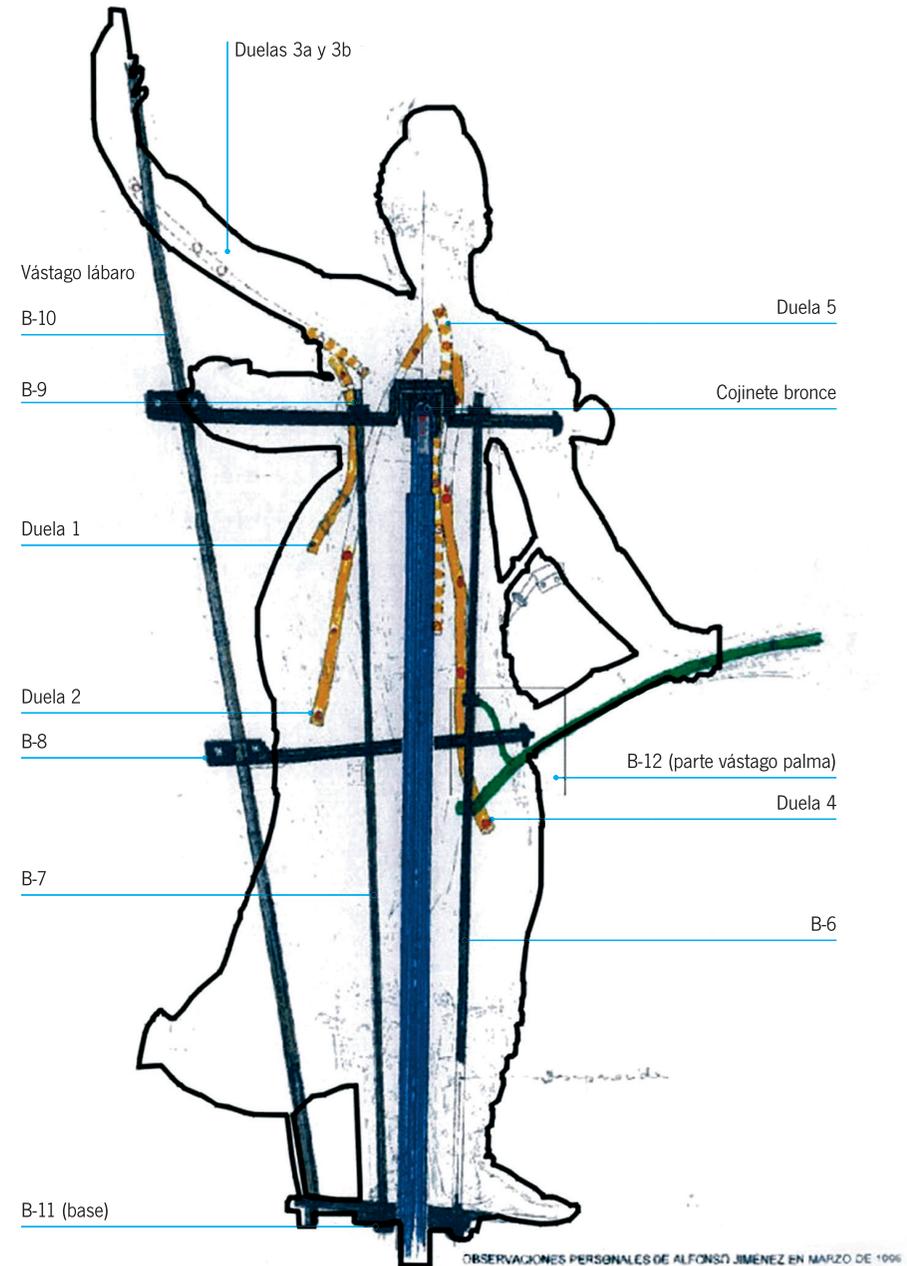
Figura 8.18. Esquema de la estructura de sostén y posicionamiento de las duelas de refuerzo en hierro. (Basado en el gráfico de Alfonso Jiménez)

Se retiraron igualmente el resto de las duelas que recorrían internamente la escultura. No se encontraban en buen estado de conservación, presentando así mismo focos de oxidación, exfoliaciones, pérdidas de volumen, además de depósitos de suciedad, restos de pintura acrílica, y de pintura de minio para inhibir la corrosión. Los tornillos que anclaban las duelas a la superficie del bronce, en la mayoría de los casos no ejercían su función, ya que estaban corroídos. (Figura 8.18)

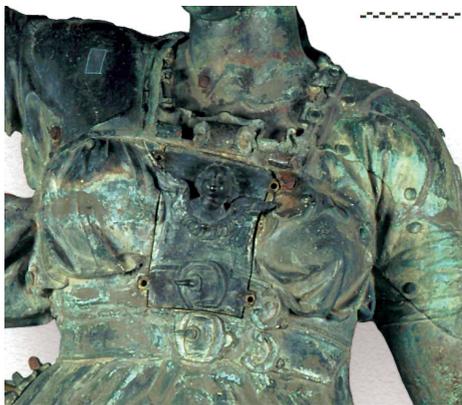
Figura 8.19. Detalles de la escultura antes de su intervención en el IAPH.

Se había sacado prácticamente toda la estructura salvo la gran pieza de la zona del pecho donde se encontraba el cojinete sobre el que giraba la escultura. La pregunta fue: ¿Por dónde se introdujo esta pieza de la estructura de hierro en el año 1770? Las dos grietas en el pecho derecho que estaban cubiertas por una chapa de cobre al ser soldadas en los años ochenta añadiendo materiales de aportación, tornillos, chapas, etc., cerraron el acceso al interior de la estatua. (Figura 8.19)

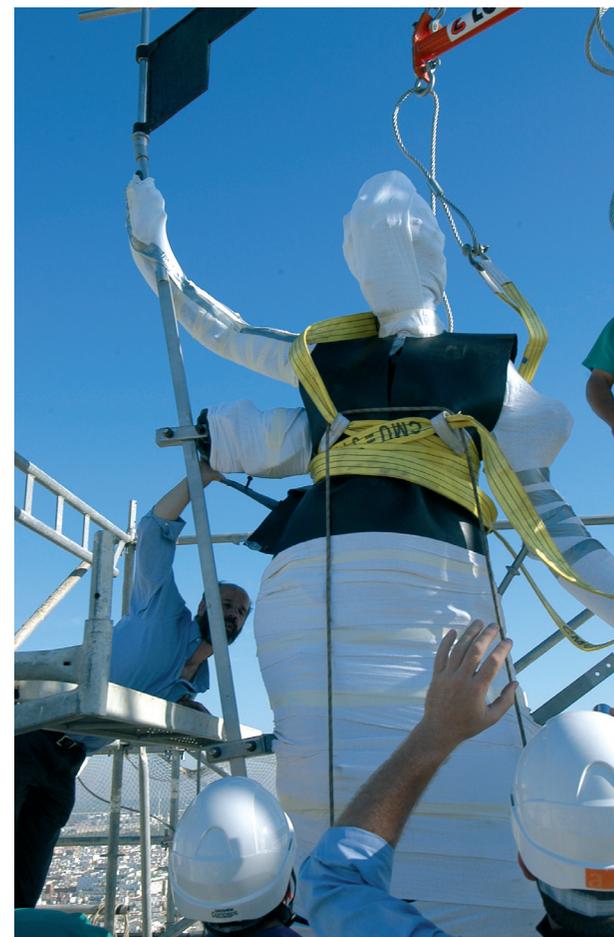
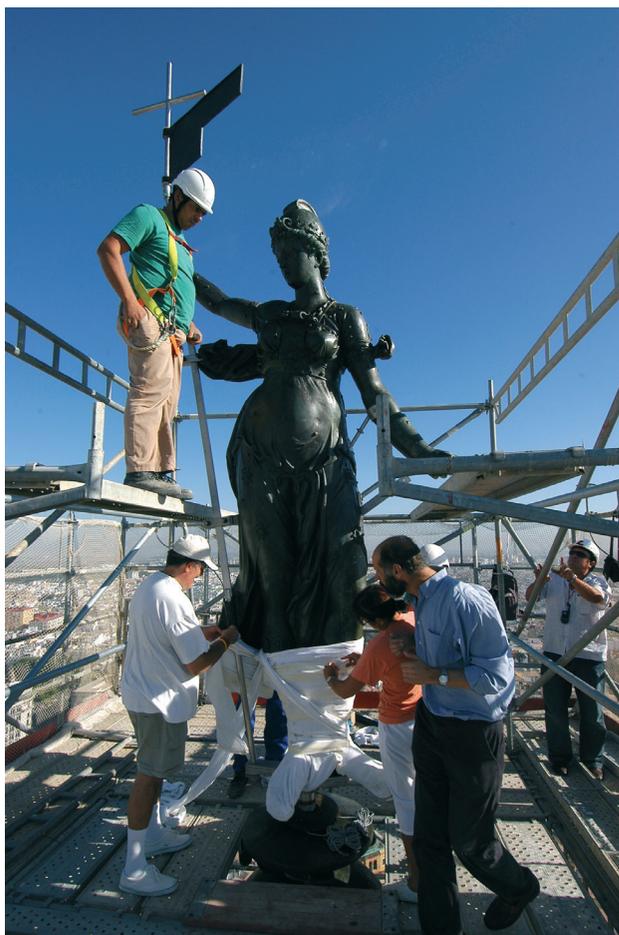
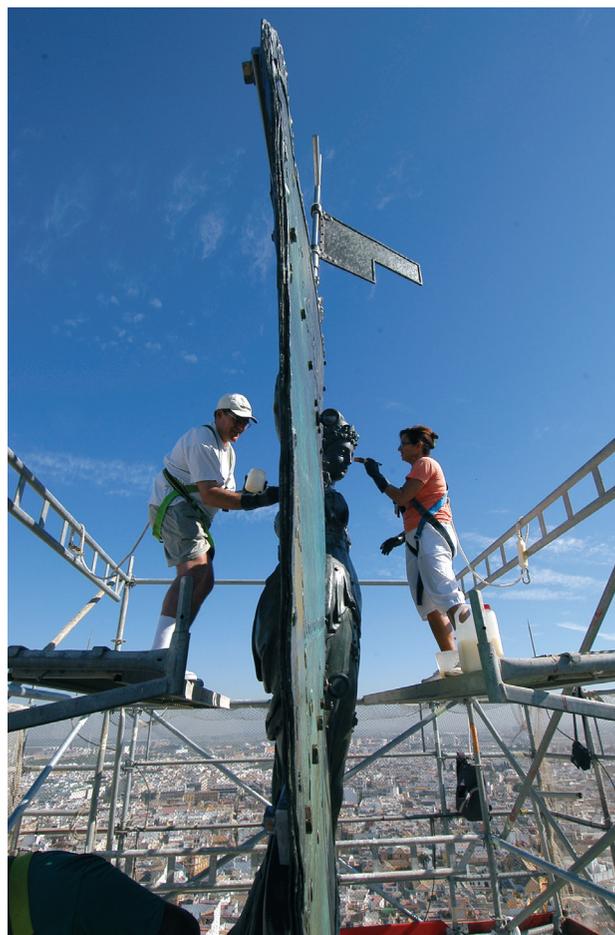
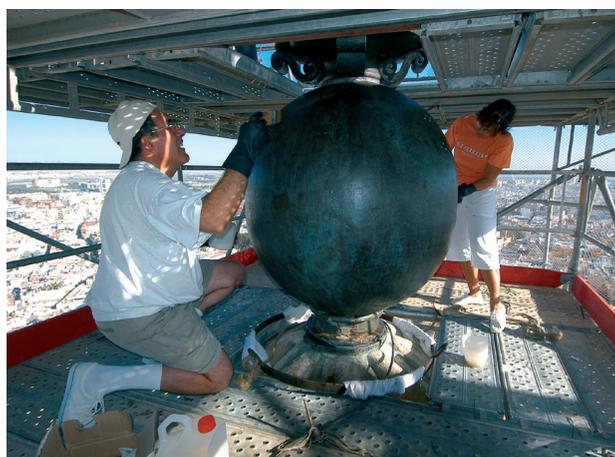
Figura 8.31, 8.32, 8.33 y 8.34. Desembalaje de la pieza y aplicación de una capa de protección final a todo el conjunto con cera Reswax WH. (Fotos: Eugenio Fernández Ruiz)

La escultura se protegió con un chaleco de goma de poliuretano de 10 mm de espesor colocado en contacto directo con la superficie del bronce. Éste llegaba desde el cuello hasta más abajo de la cintura, ya que esa zona era la más delicada, donde las cinchas con las que iba a izarse tendrían un efecto de rozamiento más acentuado. Con telas de algodón se protegió la superficie del bron-

ce durante la manipulación de la estatua en la operación de izado de la misma (Figura 8.31)

Las piezas se subieron una a una. Cuando se colocó la estatua en su posición original se izaron y se unieron a ella el resto de los elementos que la acompañan, lábaro y palma. Una vez finalizado este proceso se colocaron el resto de los elementos en su lugar, y fue entonces cuando se procedió a quitar las vendas que recubrían la estatua y el chaleco de neopreno que protegía el torso. Finalizado todo el proceso de montaje se realizó la última protección final a todo el conjunto con cera Reswax WH. (Figura 8.31, 8.32, 8.33 y 8.34)
