LA CRUZ DE CERRAJERÍA (SEVILLA): HISTORIA, PROCESO DEGRADATIVO, MATERIALES Y METODOLOGÍA DE RESTAURACIÓN

THE CRUZ DE CERRAJERÍA (THE LOCKSMITH'S CROSS) (SEVILLE): MATERIALS, DEGRADATION PROCESS AND RESTORATION METHODOLOGY

Francisco J. Alejandre Sánchez^a, Vicente Flores-Alés^a, Pilar Soler Núñez^b, José León Calzado^b

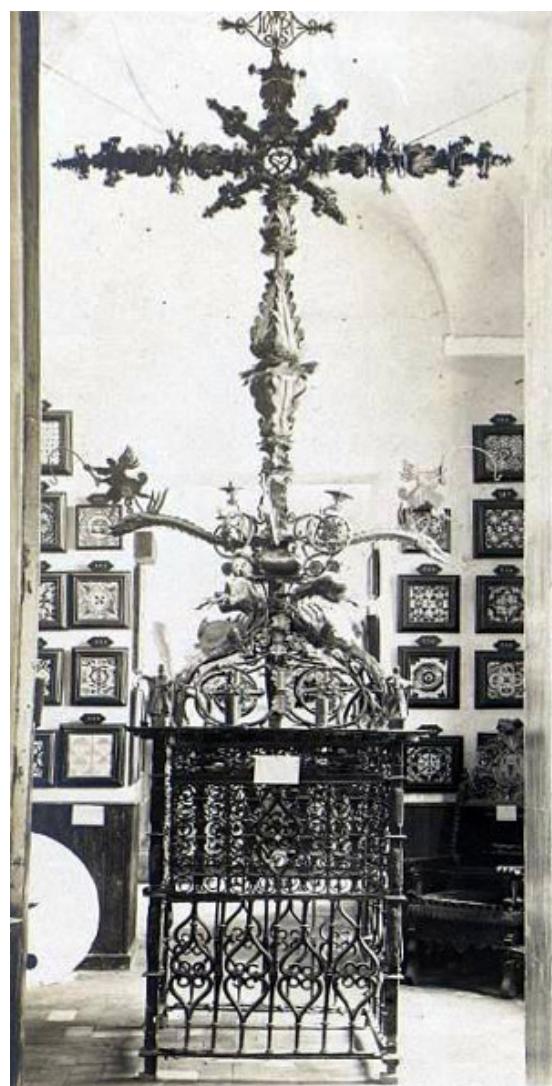
2

2. The cross in the Provincial archaeological Museum of Seville (1916-1918) (A.H.M.S. (Municipal Historical Archive of Seville) C 839/116).
