Mänsklig påverkan på mindre vattendrag i skogslandskapet

En inventering av vägtrummor och skyddszoner kring dessa i Uppsala län och norra Västmanlands län

Examensarbete 20p
vt – 2005
Handledare: Torleif Eriksson

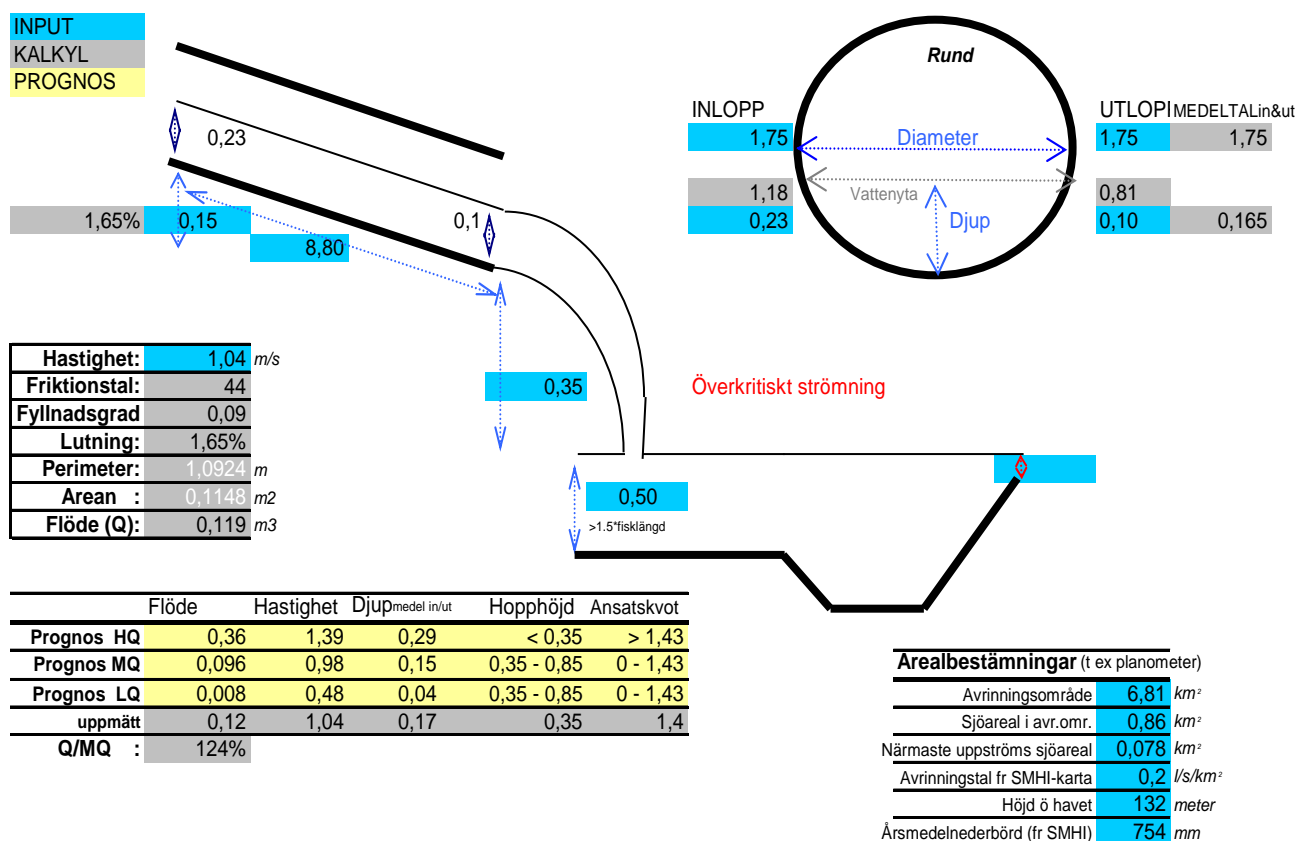
Metalltrumman är sönderrostad. Bäckan rinner genom en mycket fin ravin där det växer lövskog med rikligt med död ved, både stående och liggande. Strutbräken växer nära överfarten. Området är mycket skyddsvärt och skogsbruk skall undvikas och ravinerna lämnas orörd.

System aqua: Trumman är ett vandringshinder och måste bytas ut, helst mot en halvtrumma.

Ekohydraulisk modell: Trumman är ett vandringshinder pga. för lågt vattendjup i trumman, för hög vattenhastighet genom trumman för alla fiskar förutom öring, för hög hopphöjd för alla fiskar

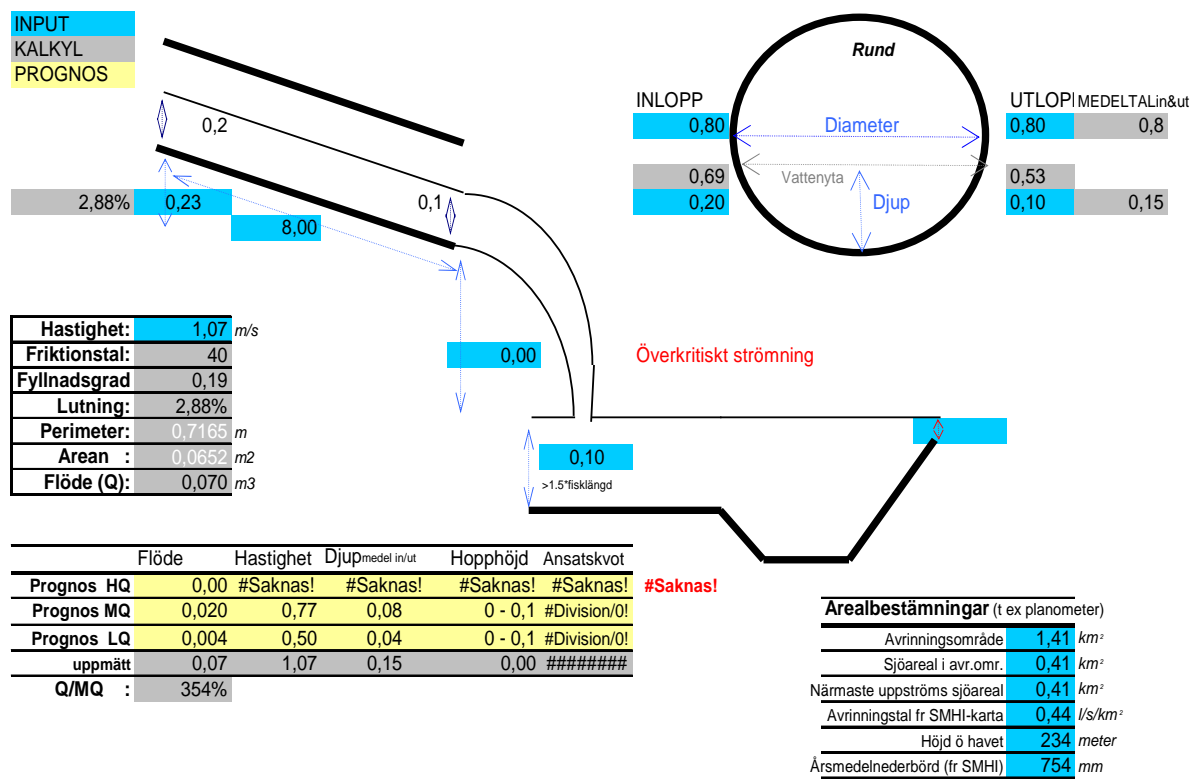
4) X = 664611 Y = 148607

System aqua: Trumman är ett vandringshinder och måste bytas ut, helst mot en halvtrumma.

Ekohydraulisk modell: Trumman är ett vandringshinder pga. för lågt vattendjup i trumman, för hög vattenhastighet genom trumman för alla fiskar förutom öring

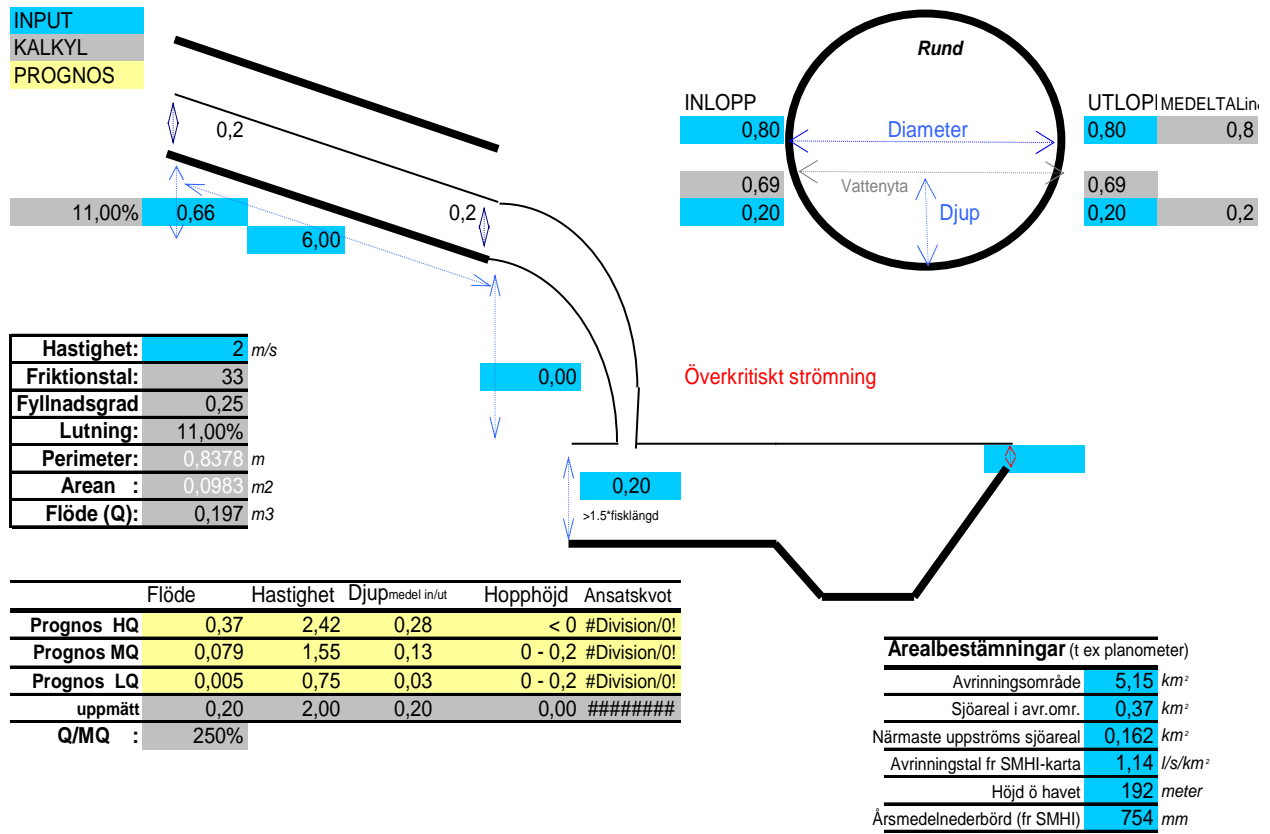
5) X = 664551 Y = 148786

System aqua: Trumman är ett vandringshinder och måste bytas ut, helst mot en halvtrumma.

Ekohydraulisk modell: Trumman är ett vandringshinder pga för hög vattenhastighet genom trumman för alla fiskar förutom öring, för lågt ansatsdjup

Lutningen i det här bäckavsnittet är mycket stark och den nya trummans läge måste planeras noggrant.

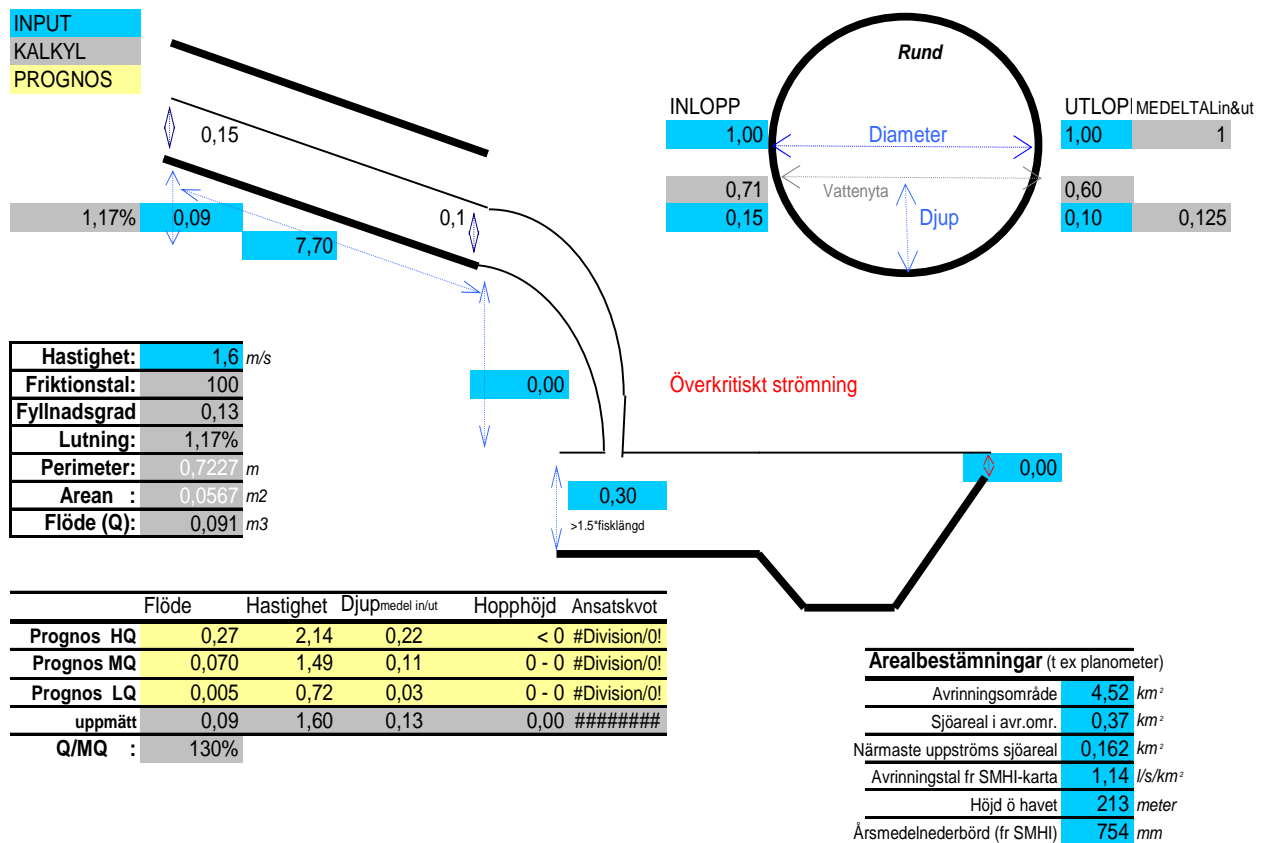
8) X = 664668 Y = 148663

System aqua: Trumman är ett vandringshinder och måste bytas ut, helst mot en halvtrumma.

Ekohydraulisk modell: Trumman är ett vandringshinder pga. för hög vattenhastighet genom trumman för alla fiskar förutom öring, för lågt vattendjup i trumman

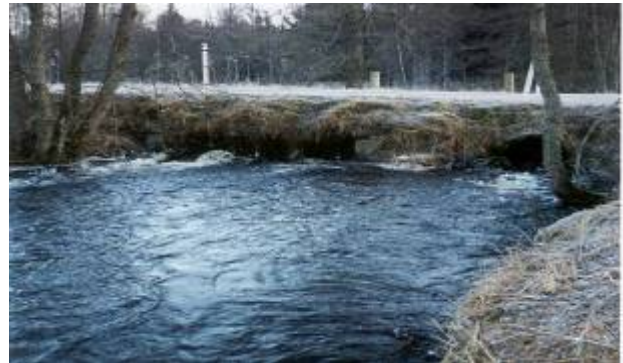
Bild 1

Överfarten är ingen skogsbilväg! Den går över fyra betongtrummor och enligt System aqua är trummorna inga vandringshinder. Vattnet rinner i olika hastigheter genom de olika trummorna pga att de ligger olika med olika lutningar. Det skulle vara bättre om man bygger en bro istället.

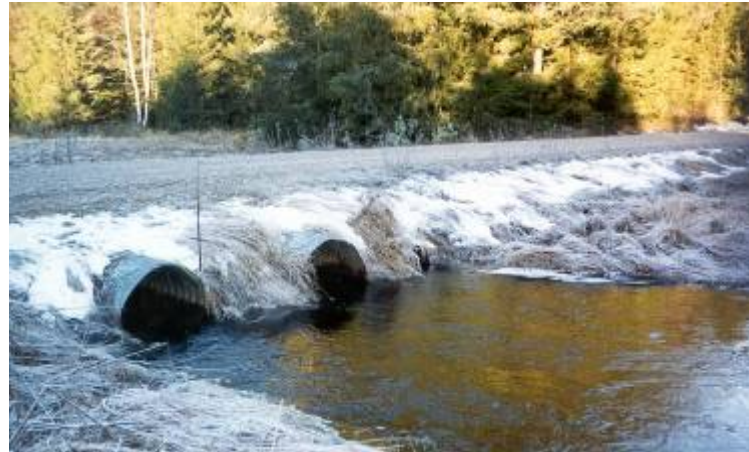
Bild 9

Bäcken har sandig botten och den meandrar fint genom barrblandskog. Det finns ingen skyddszon.

System aqua: Trummorna är inga vandringshinder.

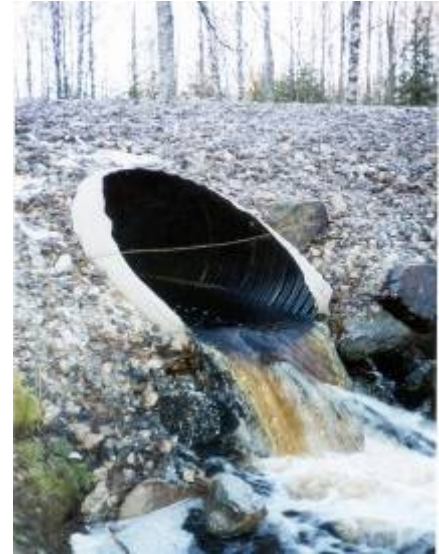
Bild 11

En mycket vacker bäck med stenig och blockig botten. Trumman är av metall och det växer både björk och gran på den varför jag inte kunde mäta de andra parametrarna. Trummans diameter är 1,15m och vattnet står 0,38m högt. I trumman ligger grovdetritus och stenar. Vattenhastigheten är 0,47m/s. Området är nyligen avverkat och det har lämnats en kantzon på ca en trädlängd.

System aqua: Trumman är inget vandringshinder.

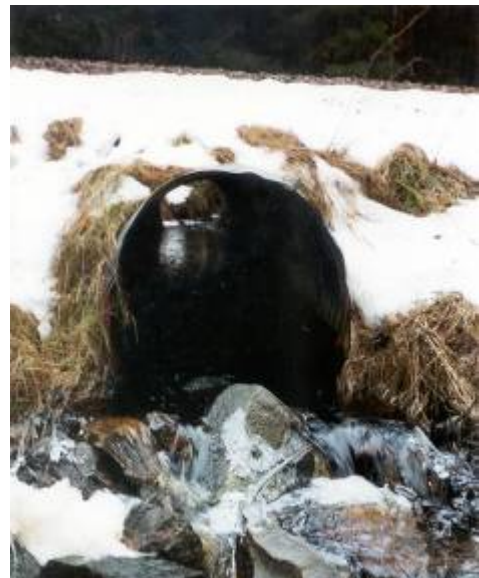
Bild 13

Trumman är av metall med korrugeringar 0,23m 2,5x15cm. Diametern är 1,0m och vattnets djup i trumman är 0,23m. Vattenhastigheten är lugn, 0,30m/s. System aqua: Trumman är inget vandringshinder men det ligger många stenar framför trumman som kan försvåra fiskvandringen.

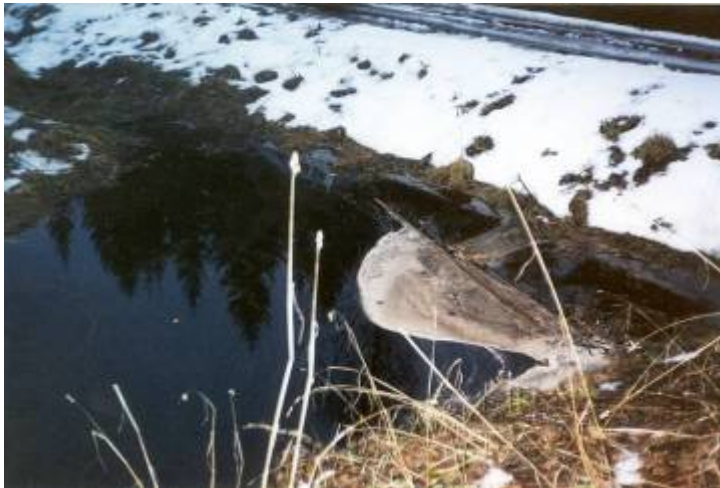
Bild 18 inloppet

Överfarten går över en trumma som är underdimensionerad. Vattnet står till trummans övre kant. Det finns mycket färska spår av bäver. Trumman måste bytas ut mot en mycket större heltrumma eller helst en halvtrumma.

System aqua: Trumman är inget vandringshinder.

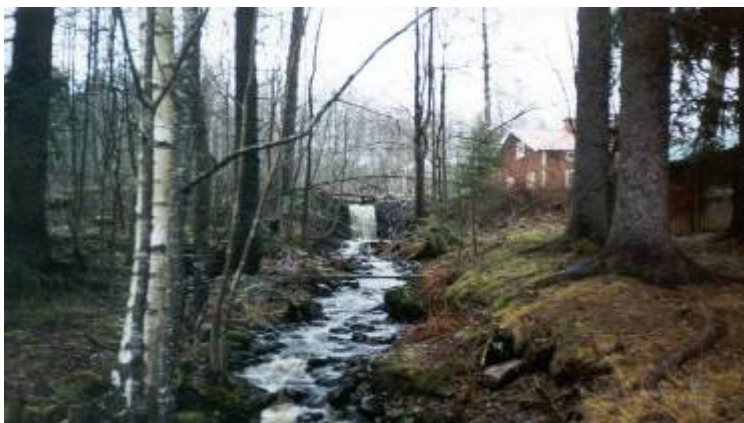
Bild 23

Trumman är av betong med en meter fallhöjd. Terrängen är så pass brant att fiskar troligen inte skulle kunna komma upp även om man skulle bygga en bro eller fixa en halvtrumma. Uppströms från trumman finns en tomt där ägaren har dämt ån. Utloppet från dämmet har 1.50m fallhöjd.

System aqua: Trumman är ett vandringshinder.

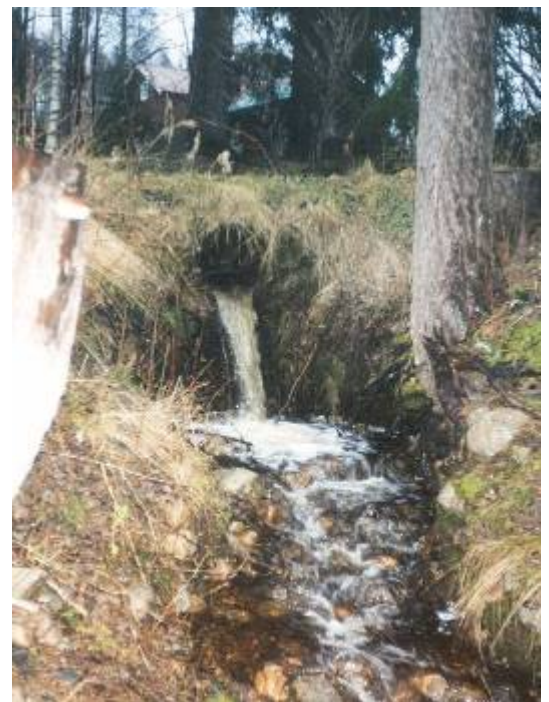
Bild 24

Mycket nära överfarten rinner Haraldsjöån i en liten sjö och det går en väg över denna. Trumman är underdimensionerad. Trumman är möjligtvis ett vandringshinder men pga att den är för liten skulle den behöva bytas ut mot en större heltrumma eller halvtrumma.

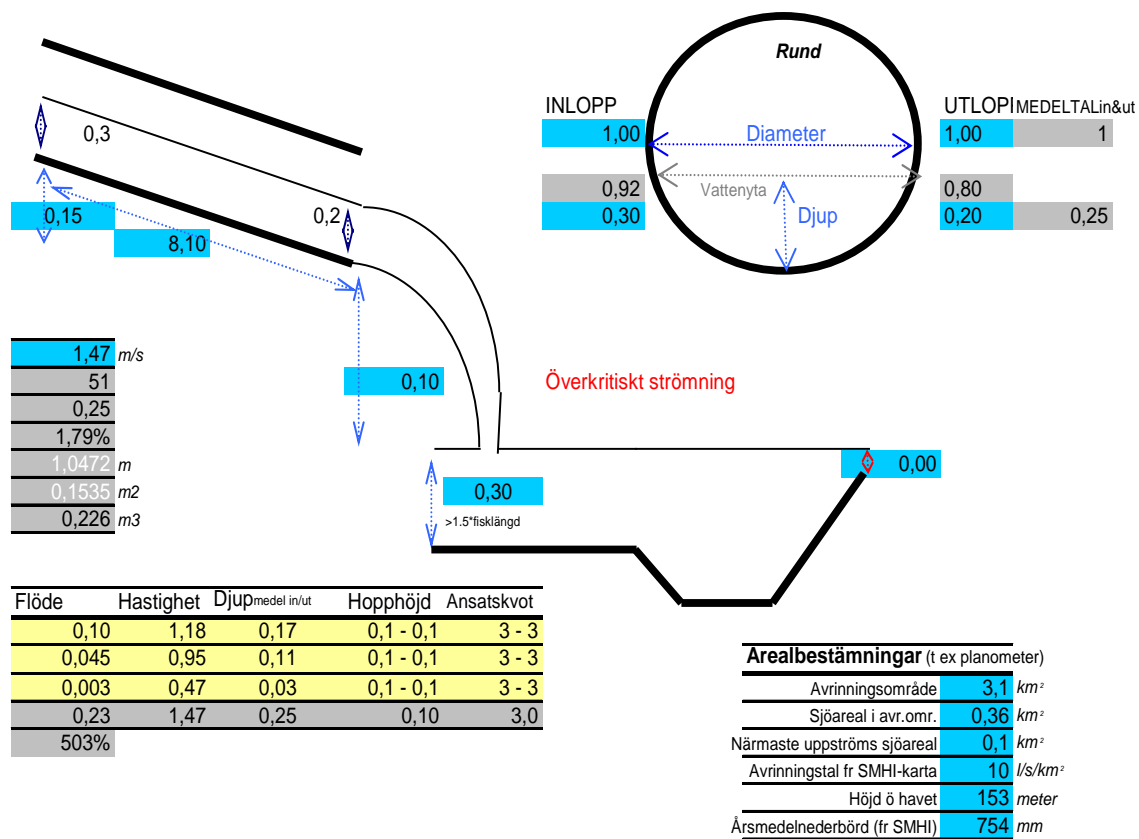
System aqua: Trumman är ett vandringshinder.

Ekohydraulisk modell: Trumman är ett vandringshinder pga. för hög vattenhastighet i trumman för alla fiskar förutom öring, för hög hopp höjd för alla fiskar förutom öring.

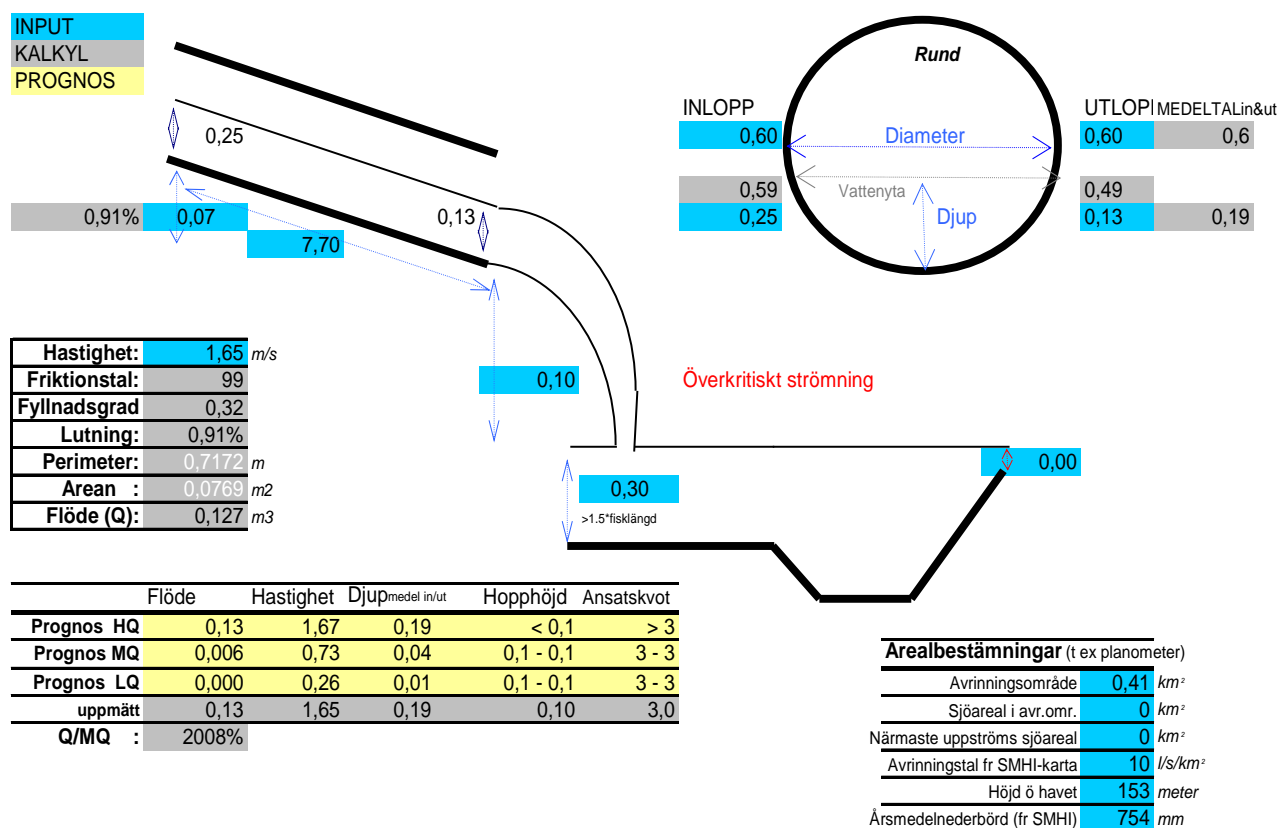
63) X = 664410 Y = 149266

System aqua: Trumman ett vandringshinder och måste bytas ut, helst mot en halvtrumma.

Ekohydraulisk modell: Trumman är ett vandringshinder pga. för lågt vattendjup i trumman, för hög vattenhastighet genom trumman för alla fiskar förutom öring, för lågt ansatsdjup, för hög hopp höjd för alla fiskar förutom öring.

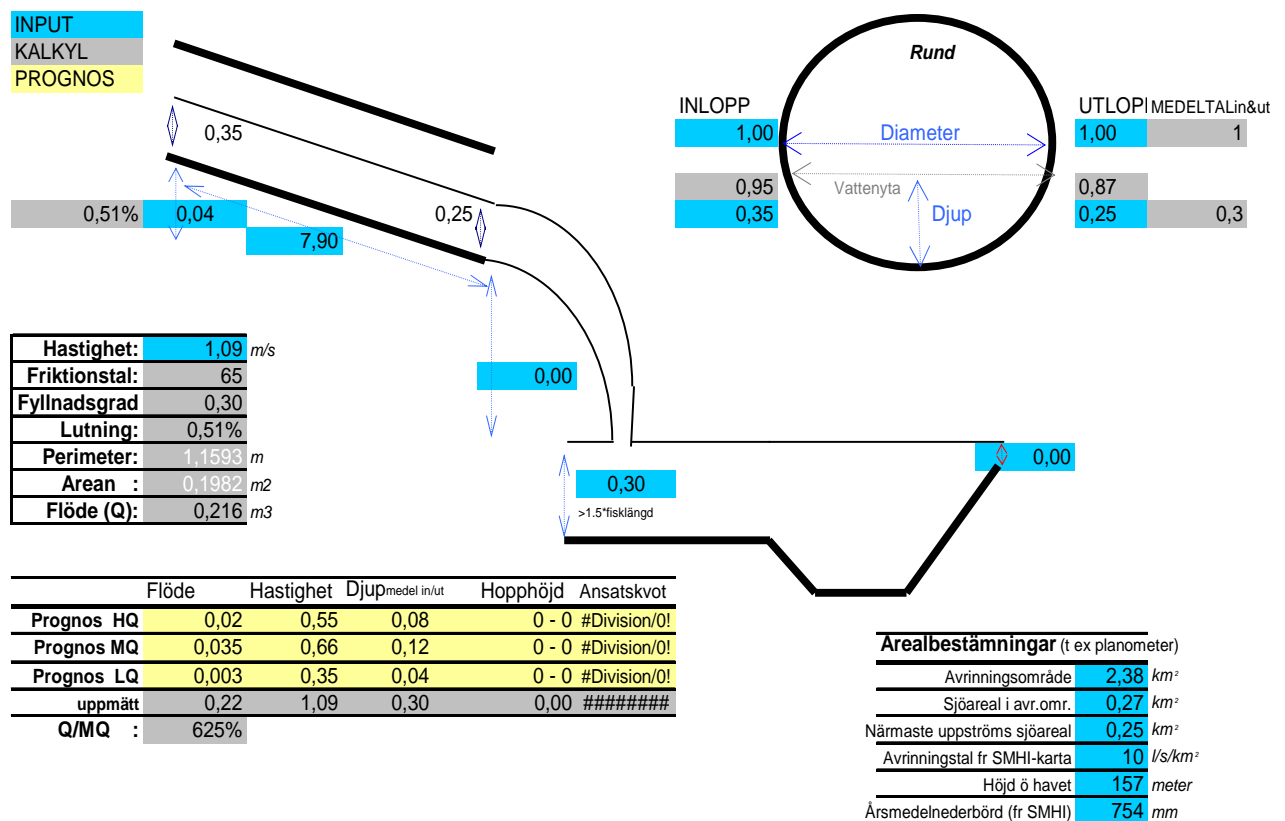
64) X = 664505 Y = 149297

System aqua: Trumman är ett vandringshinder och måste bytas ut, helst mot en halvtrumma.

Ekohydraulisk modell: Trumman är ett vandringshinder pga. för hög vattenhastighet och för hög hophöjd för alla fiskar förutom öring.

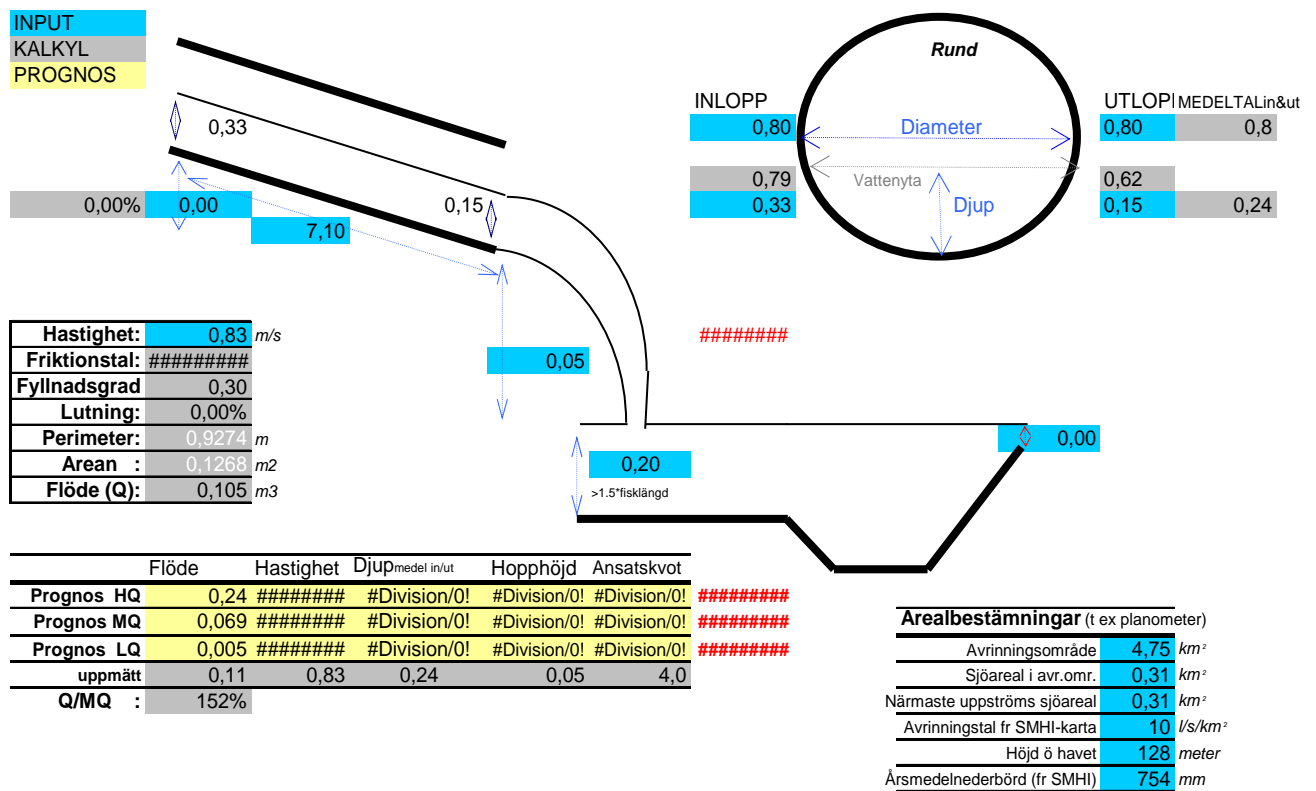
65) X = 665688 Y = 149775

System aqua: Trumman är ett vandringshinder och måste bytas ut, helst mot en halvtrumma.

Ekohydraulisk modell: Trumman är ett vandringshinder pga. för hög hopphöjd för alla fiskar förutom öring och för lågt ansatsdjup. Lutningen är 0 därför är det svårt att förutsäga de andra parametrarna.

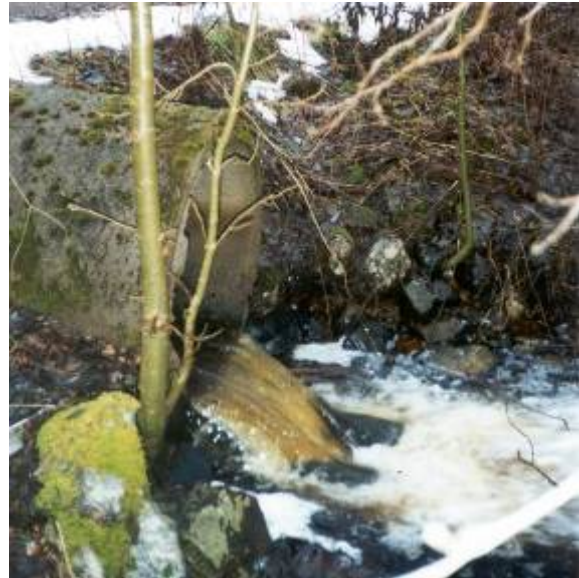
Bild 29

Överfarten går över en betongtrumma som är 1m i diameter. Överfallet är på 0,25m och det uttrinnande vatten rinner ut på en träkonstruktion, förmodligen ditlagd för att förhindra erosion. Då terrängens lutning inte är så stark skulle man kunna gräva ner en heltrumma av metall, men en halvtrumma vore bäst.

System aqua: Trumman är ett vandringshinder.

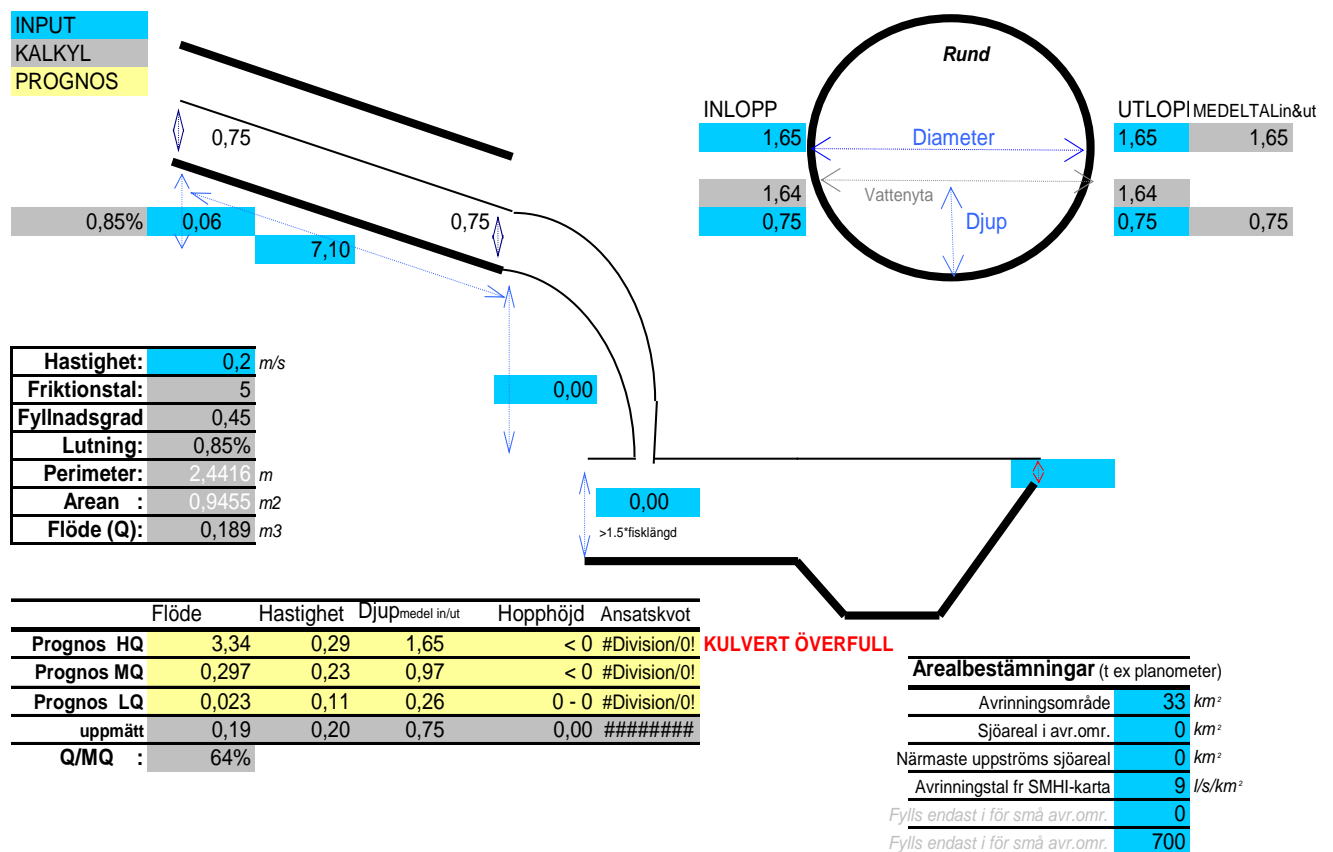
System aqua: Trumman är inget vandringshinder.

Ekohydrauliska modell: Trumman är ett vandringshinder pga. för hög vattenhastighet vid HQ.

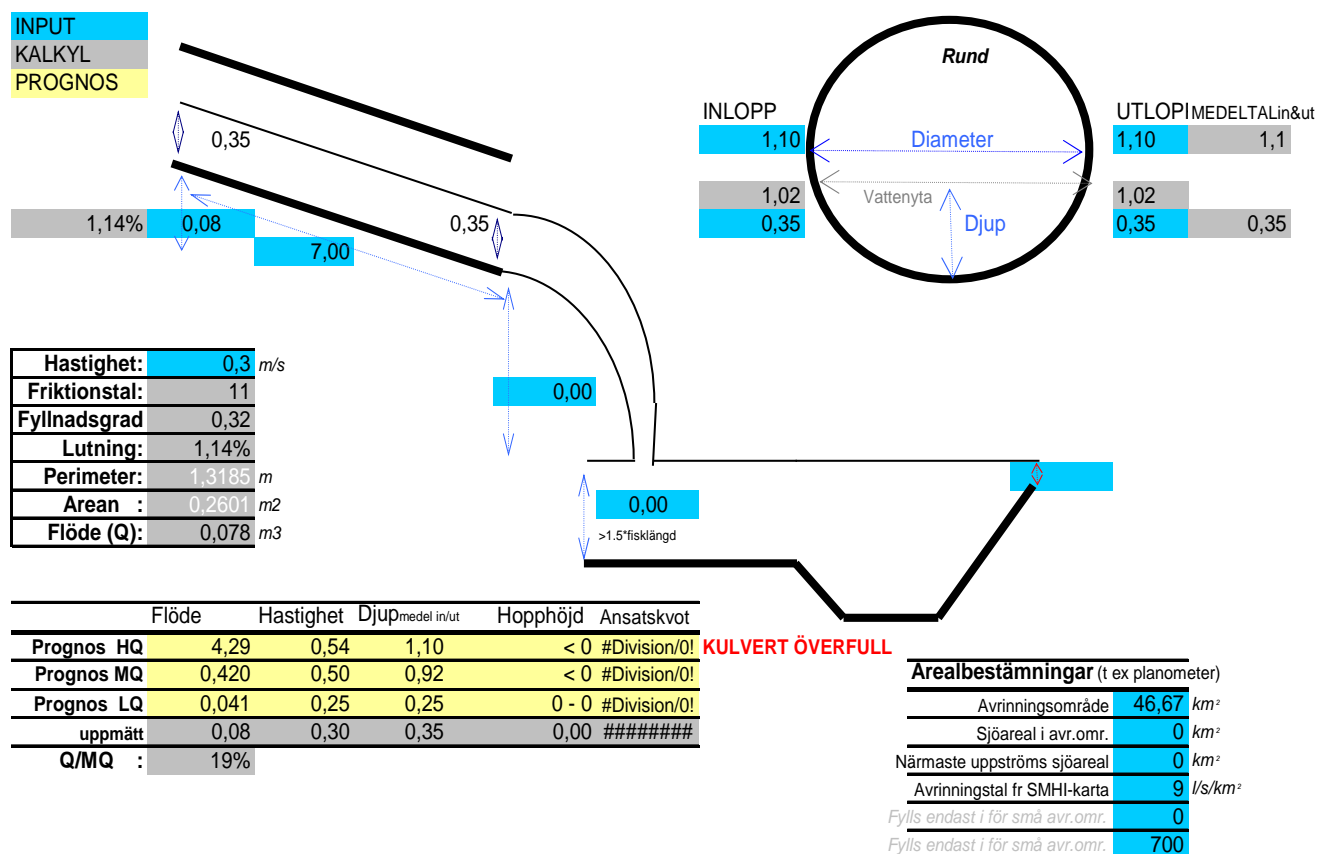
System aqua: Trumman är inget vandringshinder.

Ekohydraulisk modell: Trumman är ett vandringshinder pga. för hög vattenhastighet vid medel- och högvattenflöde. Dessutom är trumman underdimensionerad.

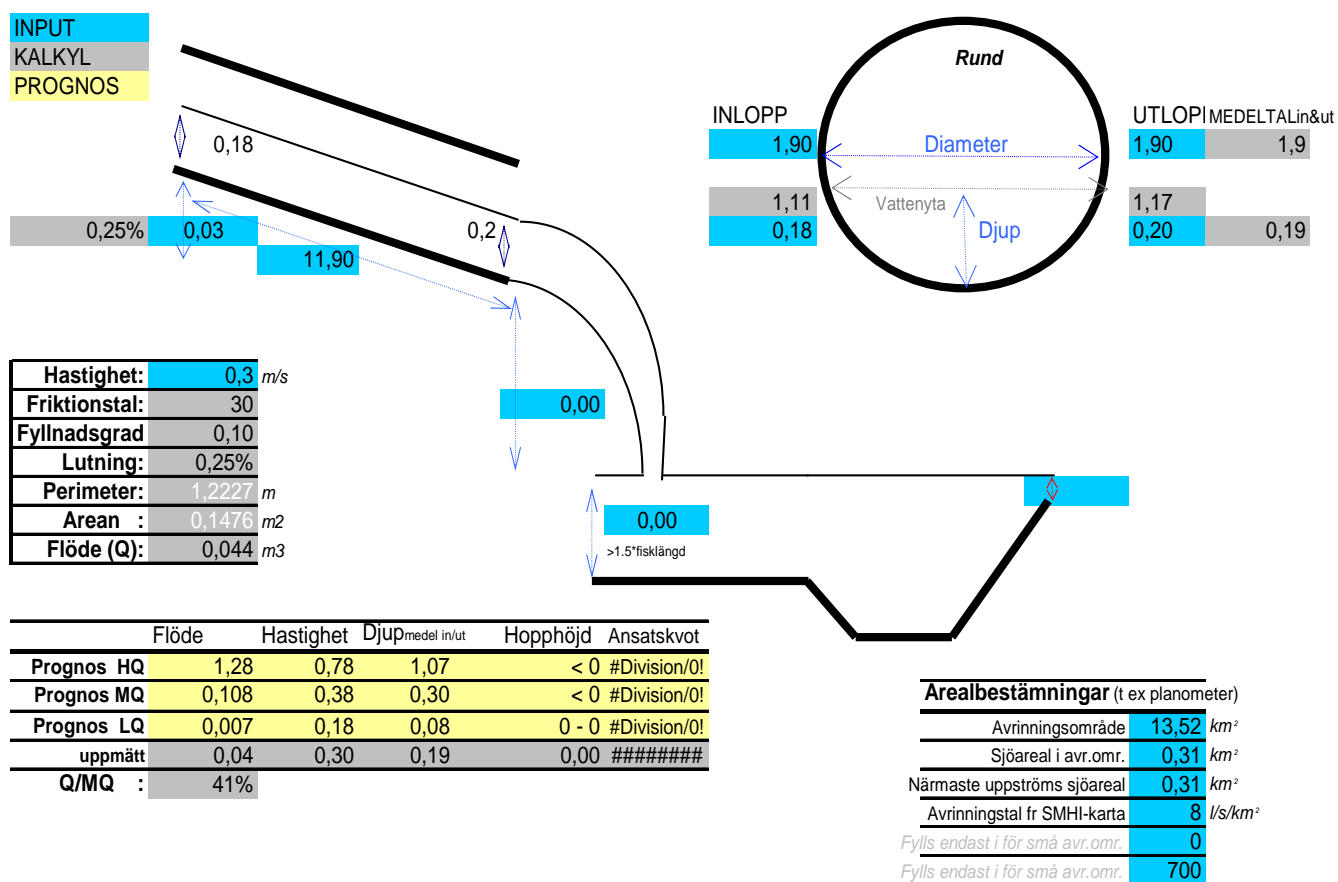
System aqua: Trumman är inget vandringshinder.

Ekohydraulisk modell: Trumman är ett vandringshinder pga. för hög vattenhastighet vid högvattenflöde.

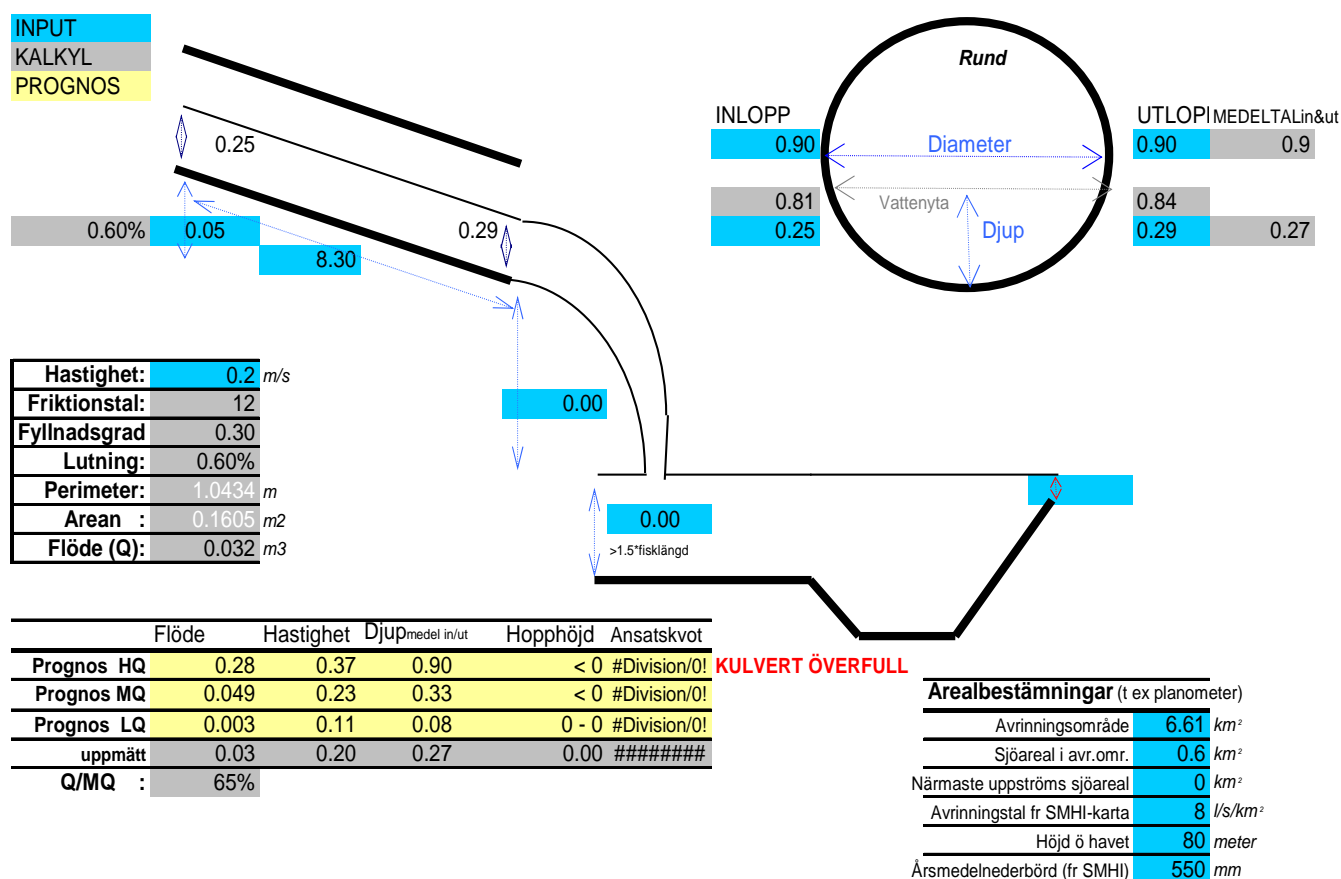
System aqua: Trumman är inget vandringshinder.

Ekohydraulisk modell: Trumman är ett vandringshinder pga. för hög vattenhastighet vid högvattenflöde. Dessutom är trumman underdimensionerad.

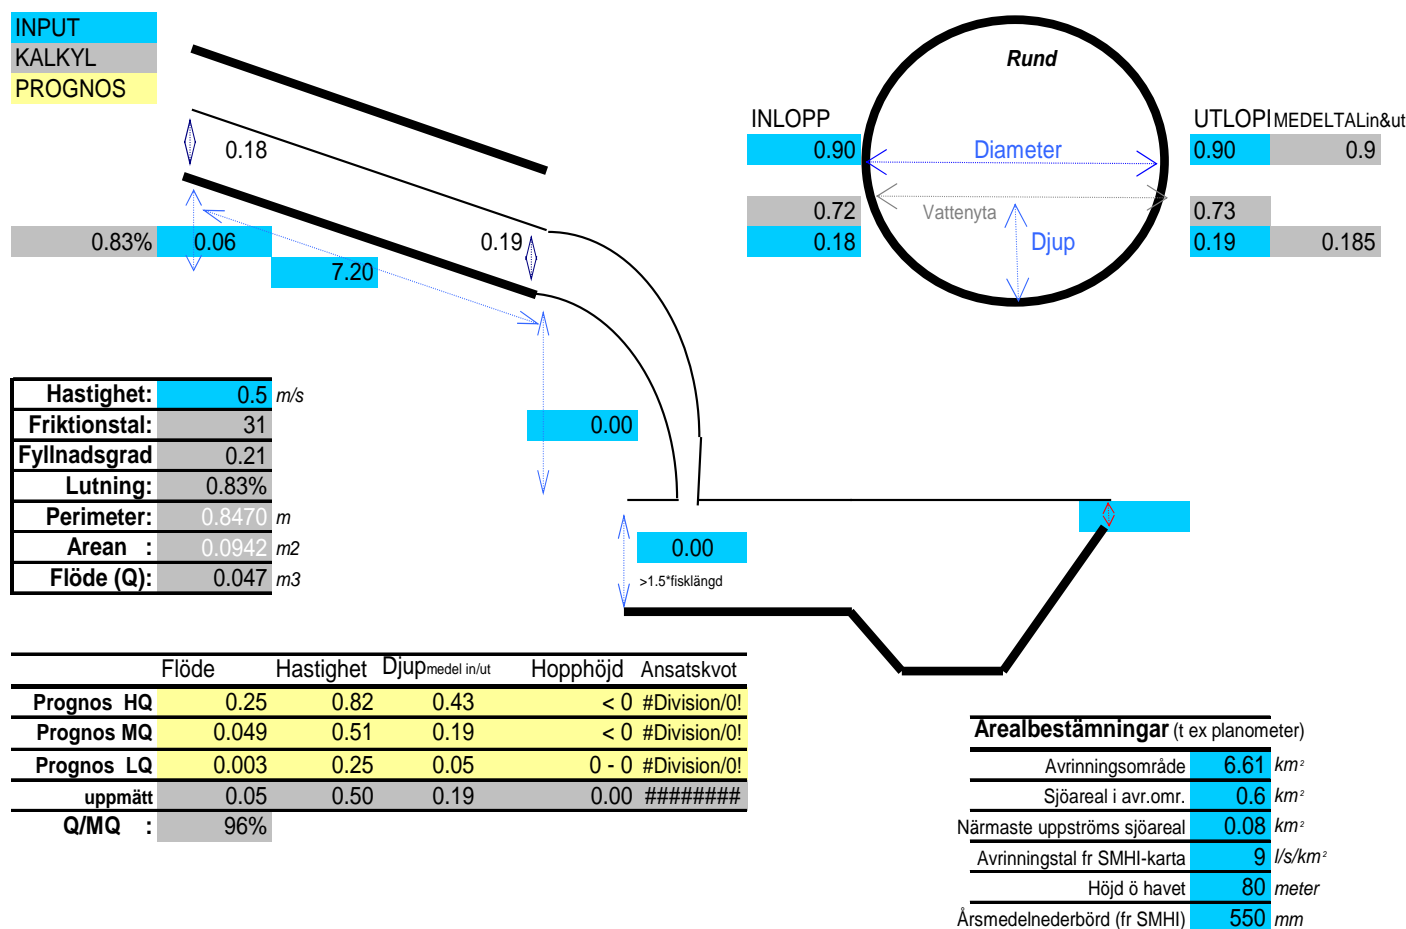
System aqua: Trumman är inget vandringshinder.

Ekohydraulisk modell: Trumman är ett vandringshinder pga. för hög vattenhastighet vid medel- och högvattenflöde.

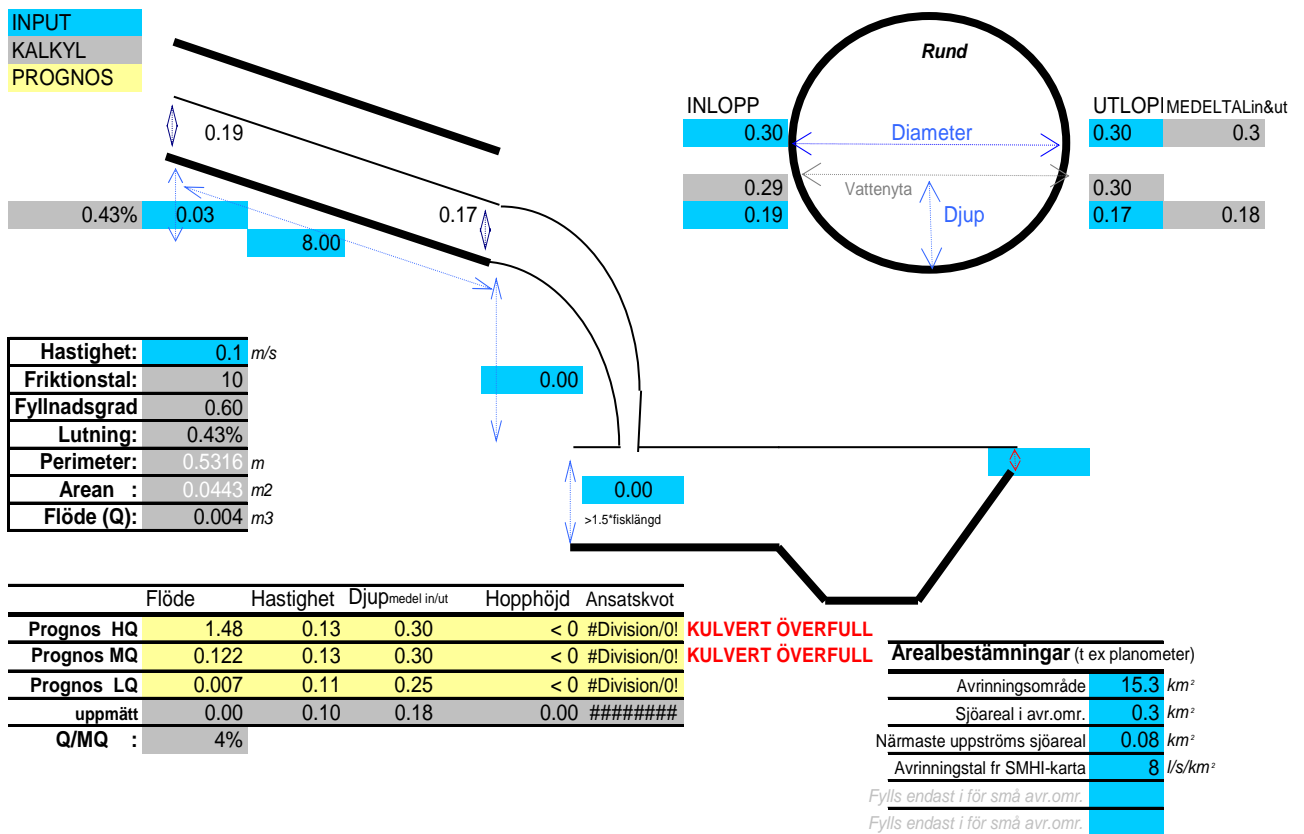
System aqua: Trumman är inget vandringshinder.

Ekohydraulisk modell: Trumman är ett inget vandringshinder men trumman underdimensionerad.

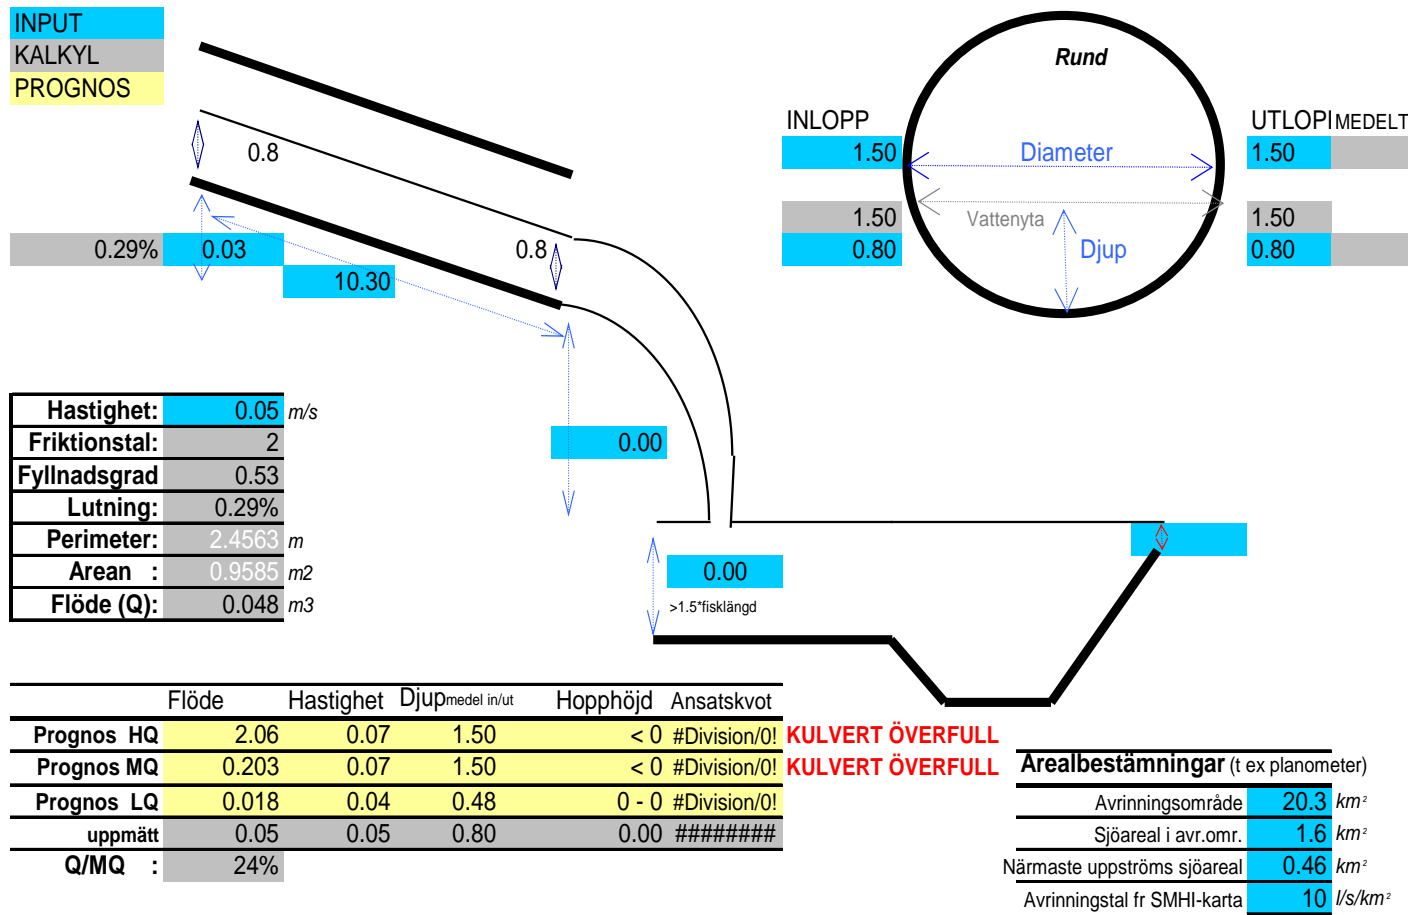
System aqua: Trumman är inget vandringshinder.

Ekohydraulisk modell: Trumman är ett inget vandringshinder men trumman underdimensionerad.

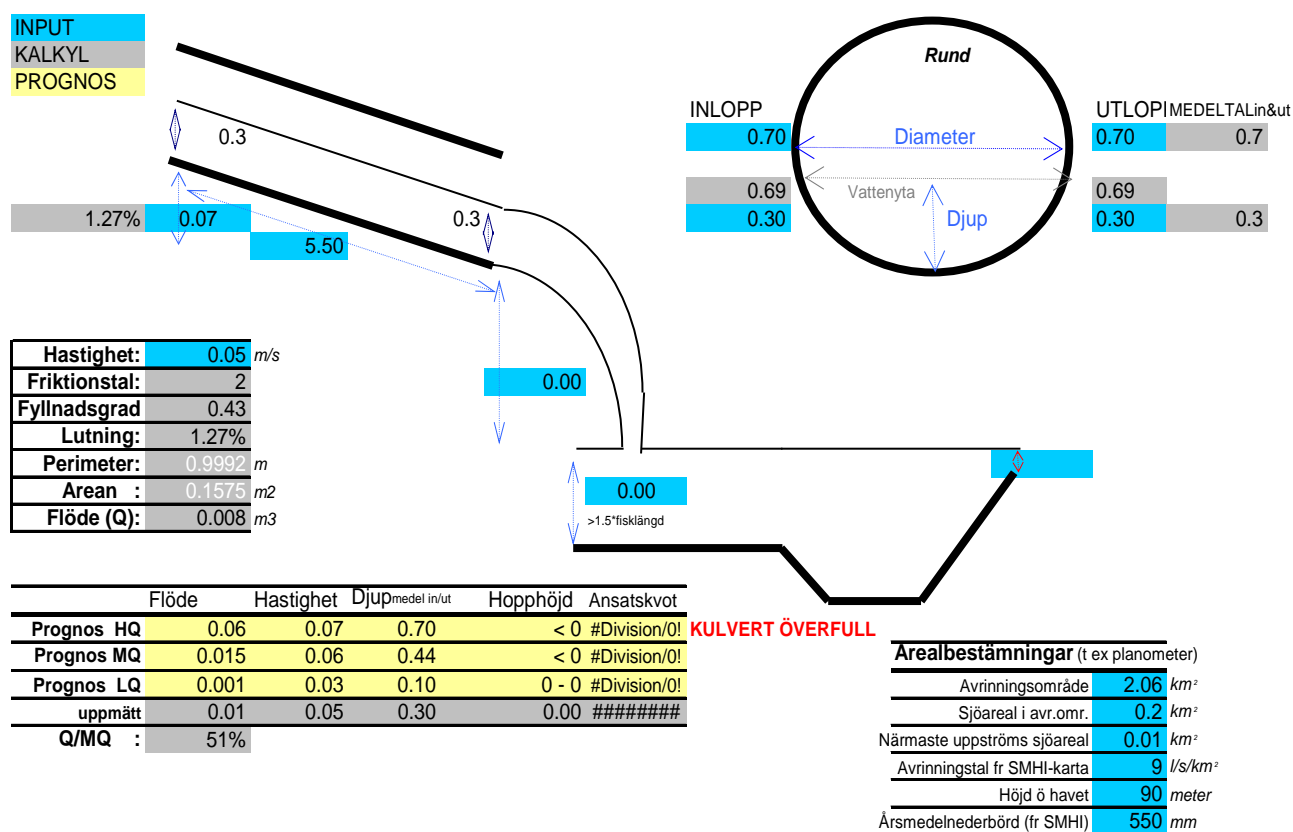
System aqua: Trumman är inget vandringshinder.

Ekohydraulisk modell: Trumman är ett inget vandringshinder men underdimensionerad.
