Mänsklig påverkan på mindre vattendrag i skogslandskapet

En inventering av vägtrummor och skyddszoner kring dessa i Uppsala län och norra Västmanlands län

Examensarbete 20p
vt – 2005
Handledare: Torleif Eriksson

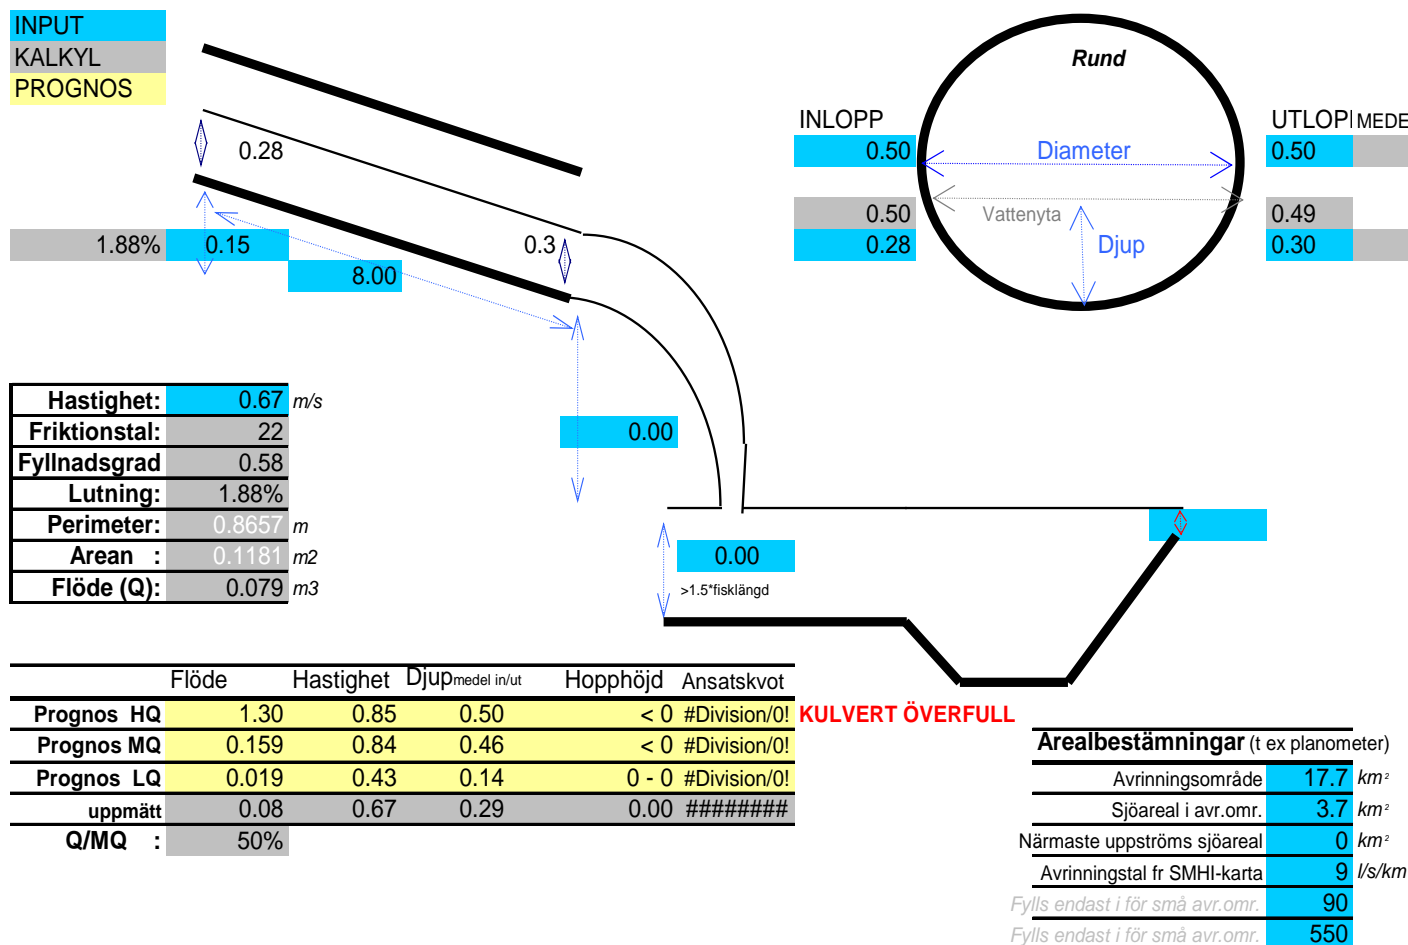
System aqua: Trumman är inget vandringshinder.

Ekohydraulisk modell: Trumman är ett vandringshinder pga för hög vattenhastighet och den är underdimensionerad.

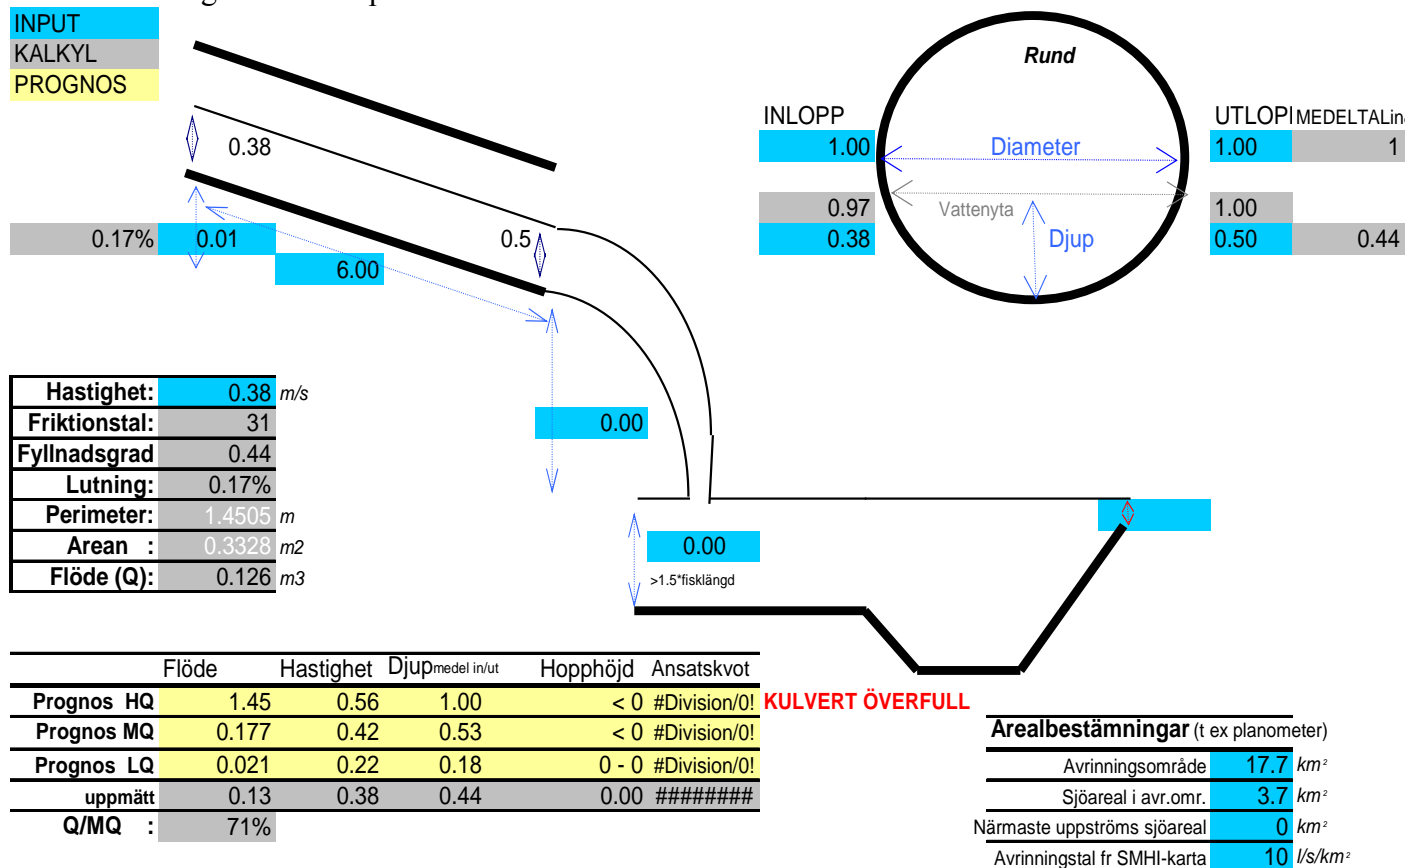
Vattendrag som förbinder Gimo damm med Stordammen

System aqua: Trumman är inget vandringshinder.

Ekohydraulisk modell: Trumman är ett vandringshinder pga för hög vattenhastighet vid mellan- och högvattenflöde plus att den är underdimensionerad.
