Examensarbeten inom Landskapsingenjörsprogrammet
2008:6

För- och nackdelar med markplattor av natursten

Studie av funktion i gatumiljö hos några Sydsvenska
kommuner

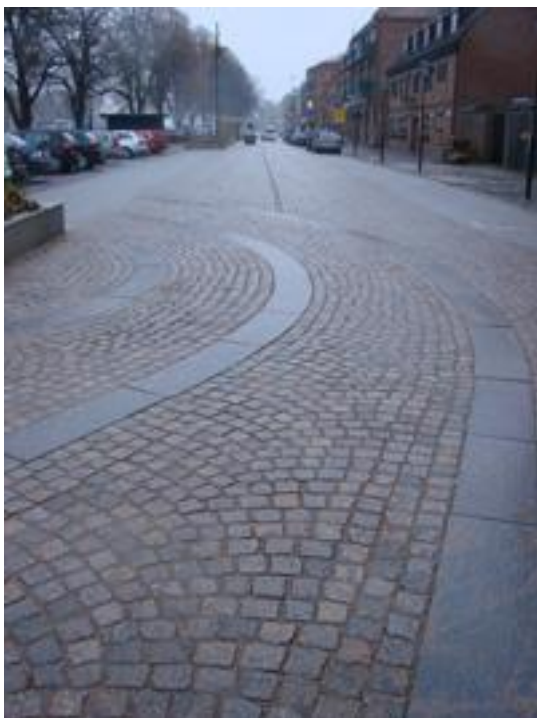
Figur 9: Hamngatan, Halmstad.

Som beläggningens negativa egenskaper anges halkighet vid regn och frost. Samt kostnaden för materialet.

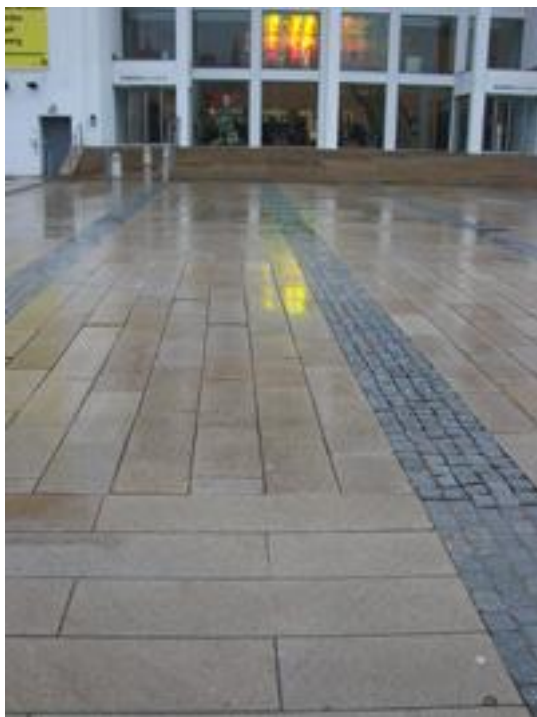
Figur 11. Dunkers entré, Helsingborg.

Vad det hos kommunen finns för erfarenheter av ytans funktion har inte framkommit. Dock är den trafikerade delen av beläggningen omgjord en gång. Då ändrades plattornas läggningsriktning.

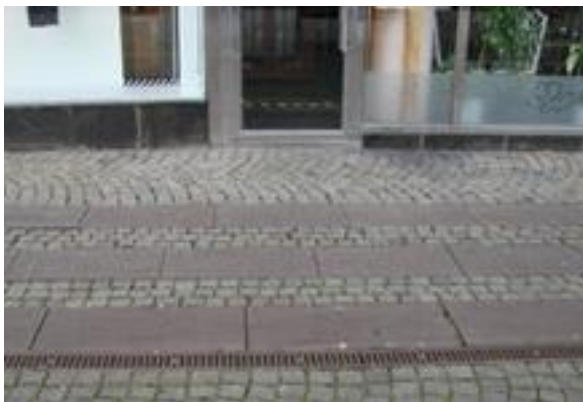
Figur 29. Södertull, Malmö.

Det som upplevs vara beläggningsens positiva egenskaper är att den inte är underhållskrävande, plattorna klarar aktuell belastning utan att skadas och att plattorna ger bra fotfäste vid regn. Dock råder det på Malmös gatukontor delade meningar om huruvida plattorna erbjuder tillräckligt fotfäste vid blöt väderlek.

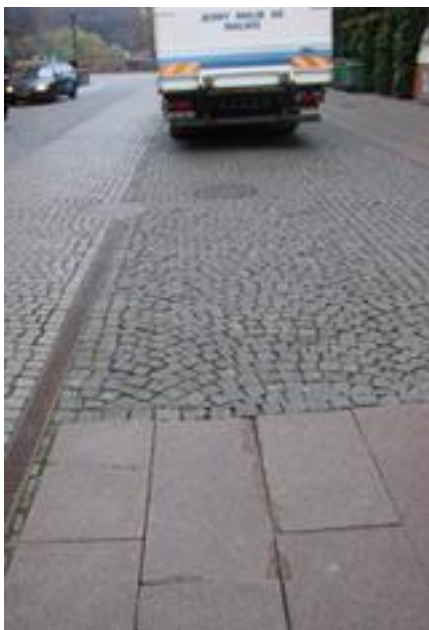
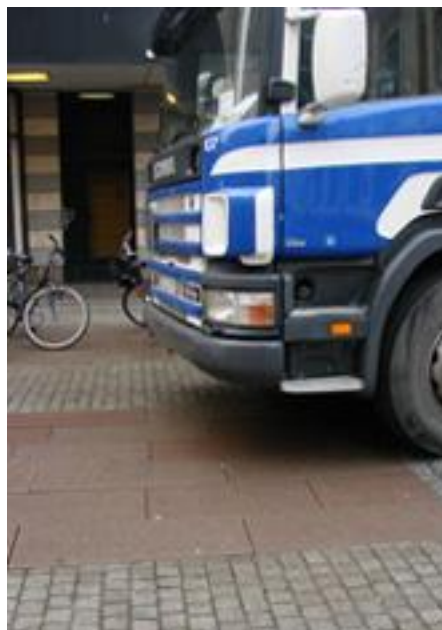
Figur 31. Malmborgsgatan, Malmö. Figur 32. Lastbilstrafik.

Plattorna klarar inte riktigt av den aktuella belastningen utan spjälkas ut och knäcks.

Beläggningsen består av två partier belagda med naturstensplattor, resterande hårdgjord yta är smågatsten. Beläggningsen anlades 2003. Beläggningsarna finns vid Hansakompaniets varuintag, där det förekommer lastbilstrafik för diverse transporter och leveranser. De två ytorna har mycket tydligt olika grad av utspjälknings- och sprickskador. Ytan närmast varuintaget, se figur 32, är betydligt mer förskonad från dessa skador än bredvidliggande yta, se figur 31, några meter bort. Troligen beror denna markanta skillnad på vilken riktning lastbilarna kör och hur mycket de svänger på respektive yta. Ytan närmast varuintaget kör fordonen i princip bara rakt över. På den andra ytan blir det däremot stora påkänningar när fordonen svänger för att kunna lämna platsen. I figur 33 ses resultatet av dessa påkänningar, i form av riktigt kraftiga utspjälkningar och spräckta plattor. Ju mer ytan mals sönder av belastningen från passerande fordon desto sämre blir den givetvis, och förlorar sin funktion som hårdgjord och fast gatubeläggning.

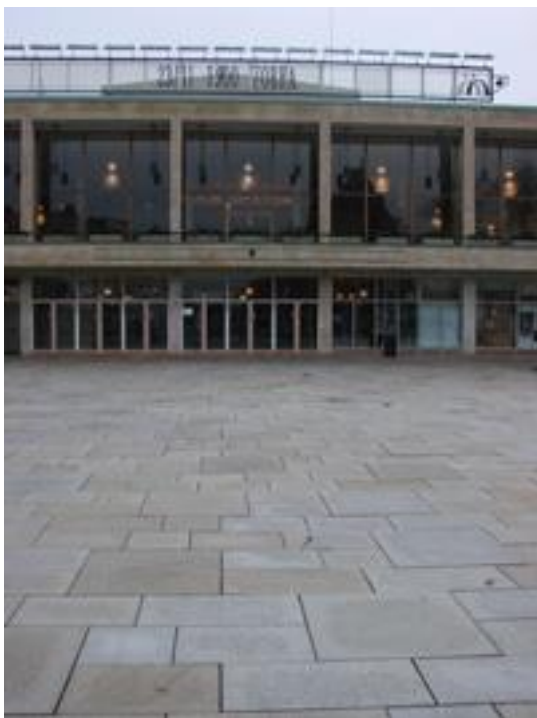
Figur 34. Stadsteatern, Malmö.

Det som upplevs vara beläggningsens positiva egenskaper är att den inte är underhållskrävande, plattorna klarar aktuell belastning utan att skadas. En negativ aspekt är de missfärgningar som förekommer.
