Studium av beläggningar med naturstenshällar i Helsingborg

Study of slabs of natural stone for external paving in Helsingborg

Julia Rehnström

Självständigt arbete • 15 hp
Landskapsingenjörsprogrammet
Alnarp 2019

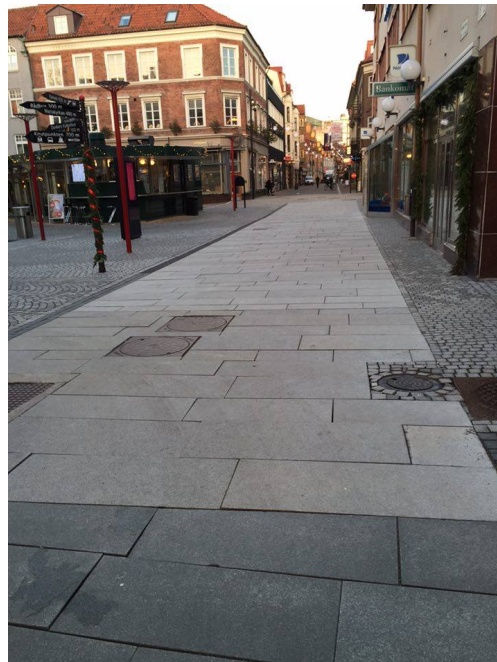
Bild 2 Av: Julia Rehnström

Skadade hällar och försvunnen fog

Kullagatan Etapp 2

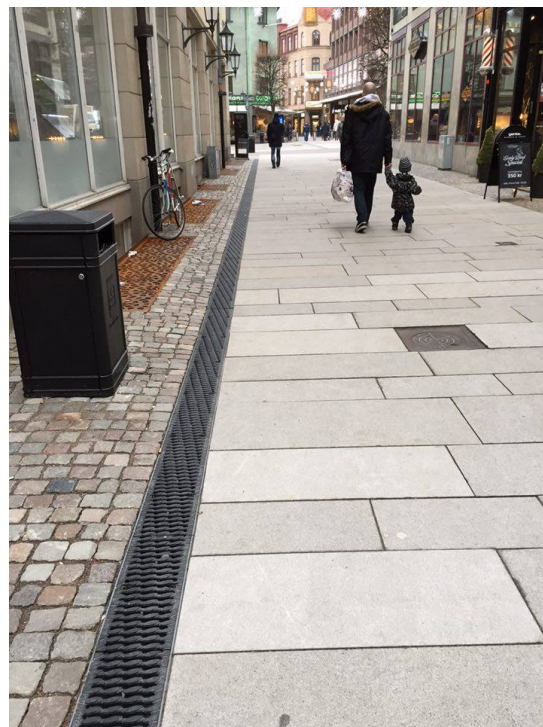
Fyllnad: Samtliga fogarna har fyllnaden 5 mm under markhöjd.

Språng: Största fogsprång ligger på 7 mm men det är en enstaka, resterande har max 2–3 mm. De ligger alltså inte i nivå med varandra.

Bild 8 Av: Julia Rehnström
Lilla Torggatan

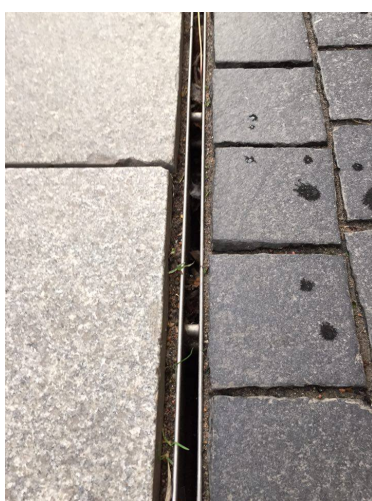
Bild 11 Av: Julia Rehnström
Slitsavvattningsränna mellan natursten och gatsten

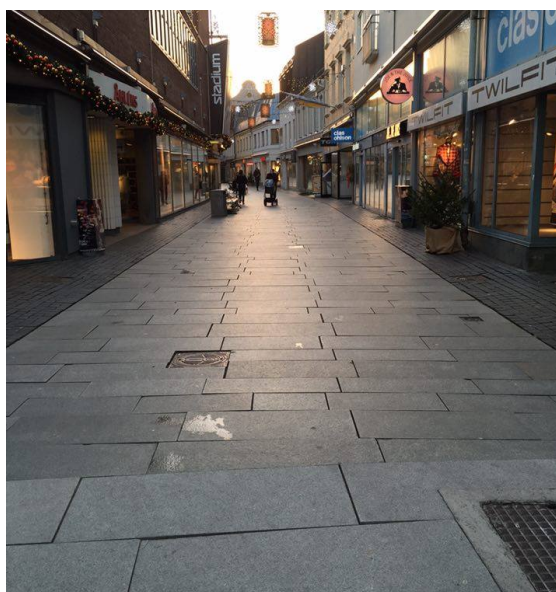
Fyllnad: De flesta fogar har fyllnaden 11 mm under markytan. Minsta fyllnad ligger på 27 mm under markytan.

Språng: Största fogsprång ligger på 6 mm, flera fogar har detta språng.

Bild 10 Av: Julia Rehnström
Kullagatan. Här har mönstret anpassats till vattenavrinningen och därmed bomberingen.

Hällarna är lagda i fallande längder med rader med max två likadana bredder intill varandra. Minsta fogförskjutning ligger på 60 mm. Hällarna ligger inte helt i slumpmässig ordning, man kan urskilja en centrerad läggning av hällar i gatan så att det inte förekommer fog i mittlinjen. Två rader med samma bredd på hällar intill varandra förekommer. Mönstret har anpassats till bomberingen (d.v.s. vattenavrinning till rännorna på båda sidorna) och kravet på max fogsprång 3 mm.

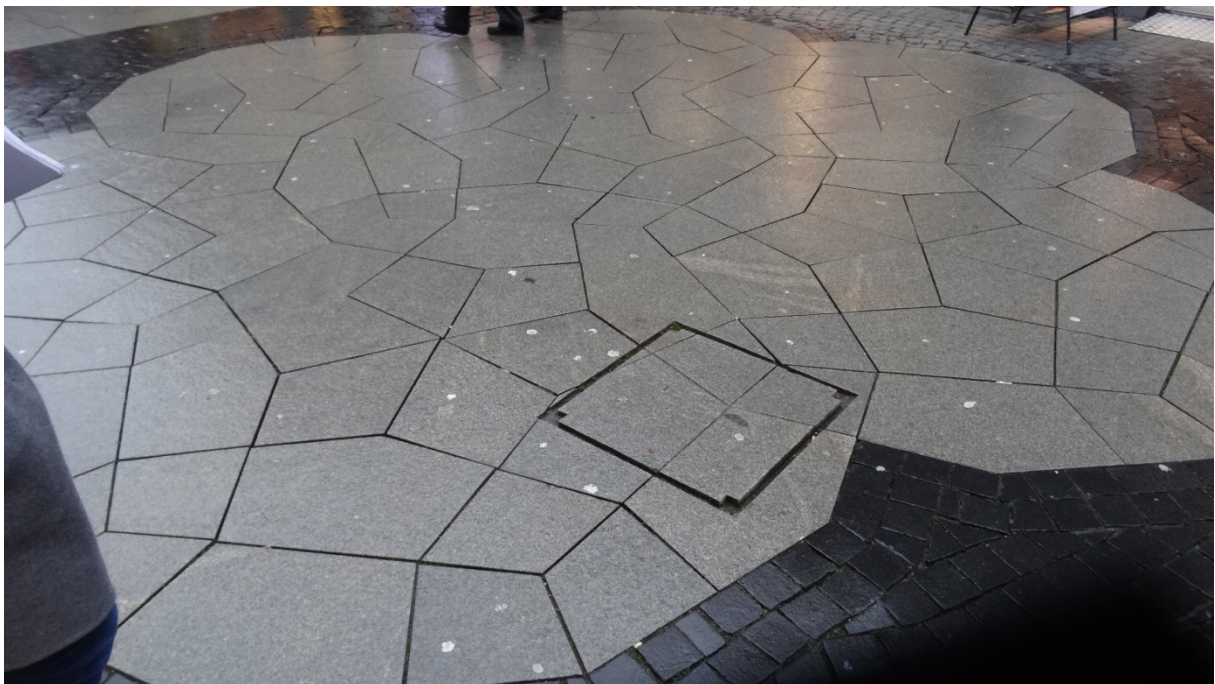
Bild 13 Av: Julia Rehnström

Det som i stor utsträckning ger karaktär åt Kullagatan är det mönster av specialformade hållar som är placerade där gatan möter Strömgränd och Kolmätargränd (bild 13). Mönstret med hållarna består av 3 olika format och omges av smågatsten av diabas. Detta är mycket välgjort och hållarna har fungerat väl utan problem under en lång tid. Vissa vinklar är under 45 grader men där är inga som är särskilt spetsiga. Trots detta har konstruktionen klarat av daglig belastning av bland annat varutransporter bra. Dessa detaljer i stadens centrum är uppskattade av invånarna och det är kul att se något så kreativt som också visar sig vara hållbart.

Bild av de karaktärsfulla mönsterläggningarna i Kullagatan Etapp 1

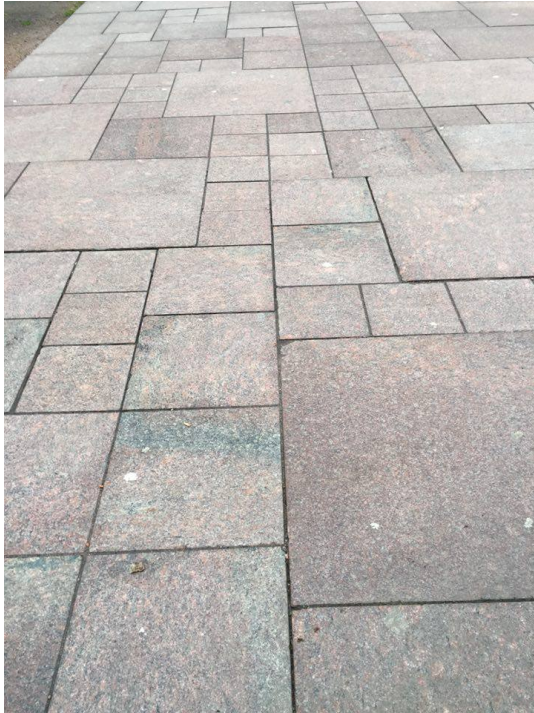
De är av röd granitsort Vånga som är kvadratiska, alltså längd är samma som bredd på samtliga plattor. Plattorna är strategiskt lagda för att undvika förekomst av avvikande avslutningssten.

Bild 15 Av: Julia Rehnström
Överblick av läggningmönster med olika storlek på hällar

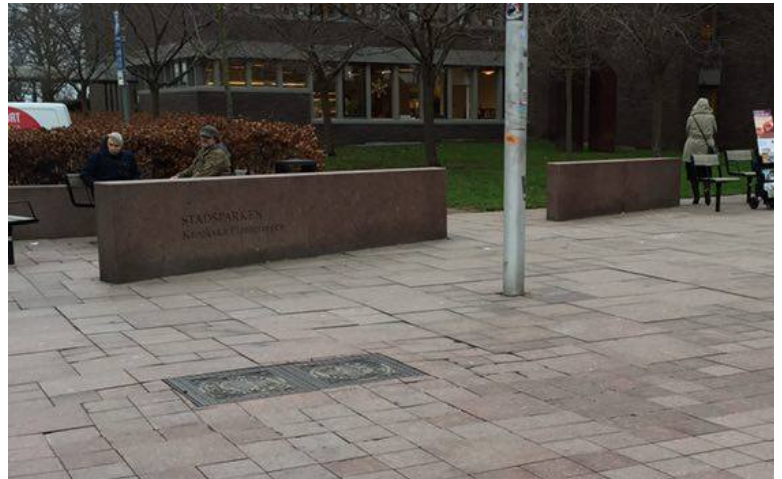
Ytan är väldigt ojämn kring brunnar. Lutningen är fel på vissa ställen. Det samlas mycket vatten vid tydliga sättningar och beläggningen har en slags upphöjning precis innan dagvattenbrunnen på plats. Hela ytan lutar mot dagvattenbrunnen men det är en lucka för rikstelefon i vägen som har behållit sin ursprungliga höjd medan marken runt den har satt sig. Detta gör att vattnet på ytan rinner runt dagvattenbrunnen istället för i den. På körytan är det ganska plant, här har marken satt sig jämnt.

Bild 18 Av: Julia Rehnström
Bild som visar några av de stående granitblocken på plats

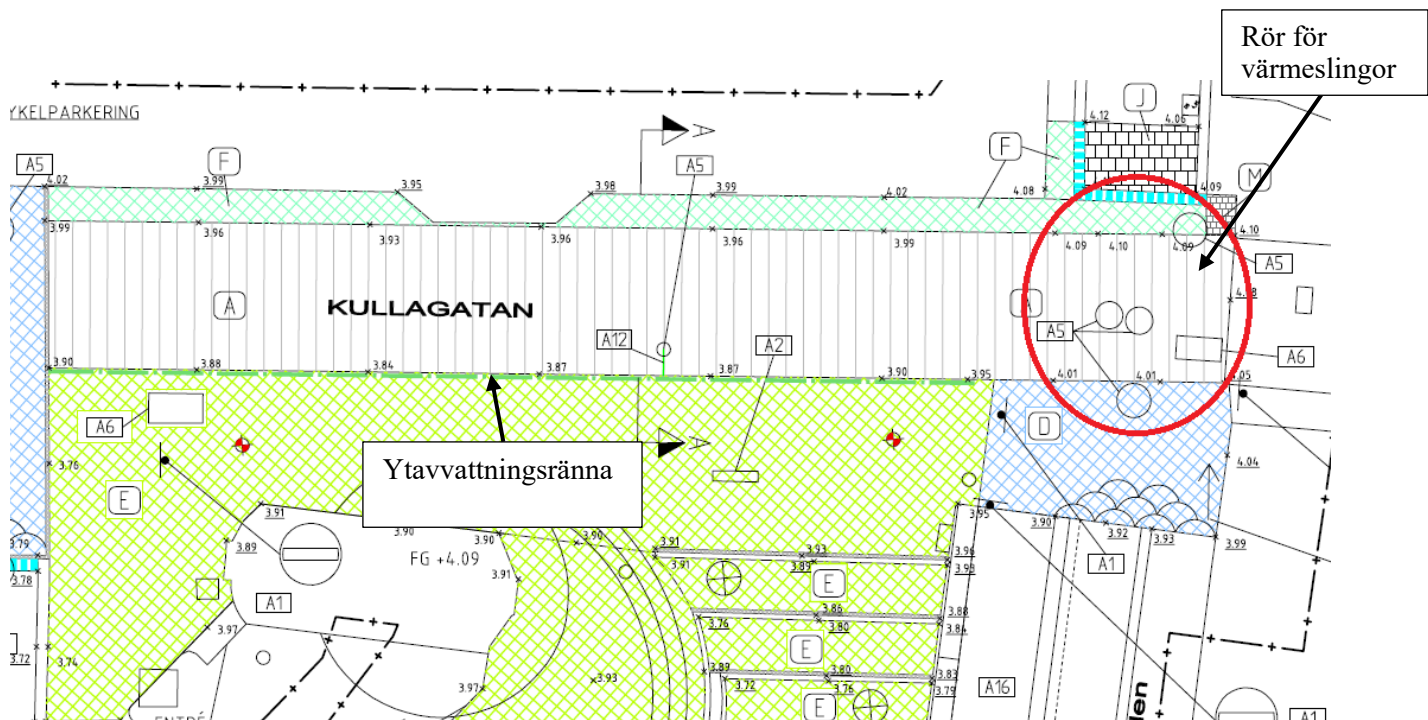
Bild 20 Av: Julia Rehnström

- Har en kontinuerlig stelnläggning utan avbrott av brunnar och telelock
- Har en överbyggnad med värmeslingor men utan de större rören
- Har biltrafik som går i samma riktning som beläggningsen, alltså inte tvärs/vinkelrätt.
- Har ett kontinuerligt motstöd av ytavvattningsrännan.

På grund av detta skulle jag säga att avsteg som kortare avslutningssten, mindre fogförskjutning och samma bredd på rader intill varandra inte är de faktorer som skapar problem i denna beläggningsen. Det är också, som tidigare nämnt, ett avsteg från allmänna föreskrifter att ha värmeslingor i en beläggningsen som trafikerar av fordon. Hittills verkar detta inte utgöra några ojämnheter förutom där slingorna samlas och är kopplade till större rör men jag utesluter inte att resten av beläggningsen kan få problem med detta över längre tid. Det handlar inte om rören och slingorna i sig utan att de skapar sämre förutsättningar för en optimal överbyggnad. Föreskrivet i Utemiljö (SSF, 2007) är att sättsandslager ska vara 20–40 mm och att det ska packas ordentligt. Eftersom detta lager då ska få plats med värmeslingor krävs det därför att lagret får en större tjocklek vilket har visat sig ge sämre resultat. Vad jag uppfattat det som, efter studierna, blir resultatet sämre på grund av att när sättsandslagret är tjockare blir kravet på jämnt och packat bärlager mindre. Detta leder till slut under en längre tid till ojämnheter, sättningar och spjälkning av hållar om ytan belastas av biltrafik. Detta hade jag som beställare varit uppmärksam på samt förväntat mig problem i den del av beläggningsen som går längs ytavvattningsrännan (bild 20). I stycket bakgrund framgår även att förutsättningarna alltid blir sämre vid dåligt fyllda fogar. Så om man ändå vill ha värmeslingor i en fordonstrafikerad väg skulle jag rekommendera att man ser till att fogarna ofta blir ordentligt fyllda, hellre för ofta än för sällan.

Ursprunglig ritning från förfrågningsunderlag med redigering av Julia Rehnström
